# 汚染水対策の現況と今後について

2023年6月30日

東京電力ホールディングス株式会社

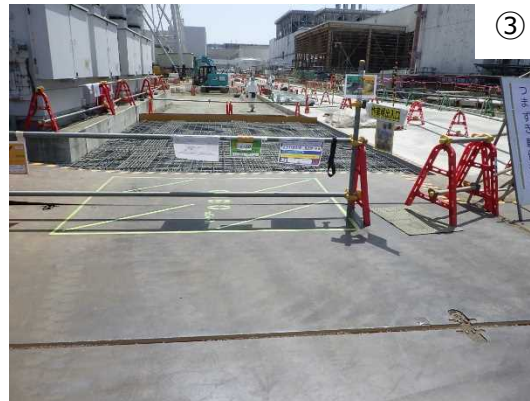
## ■ 3号機原子炉建屋山側 (2023.4.20)

2号機側から3号機側を臨む。  
(陸側遮水壁側から施工中)

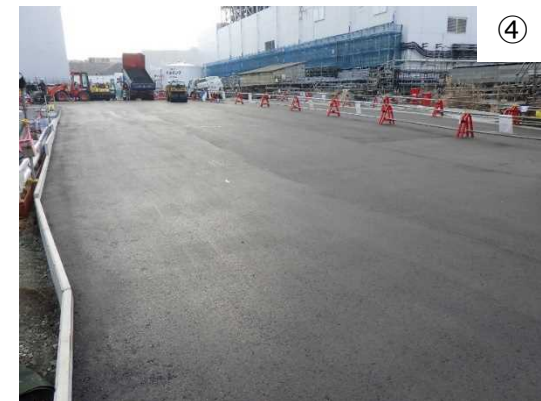
## ■ 4号機原子炉建屋山側 (2023.1.31)

3号機側から4号機側を臨む。  
(2023.1月末完了)

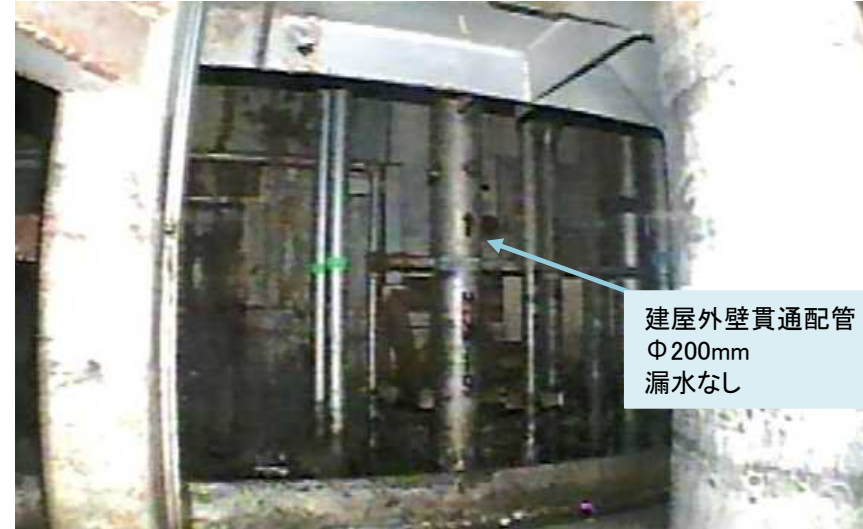
T.P.+1m~T.P.+3m付近：滞留水（過去）水没していた箇所

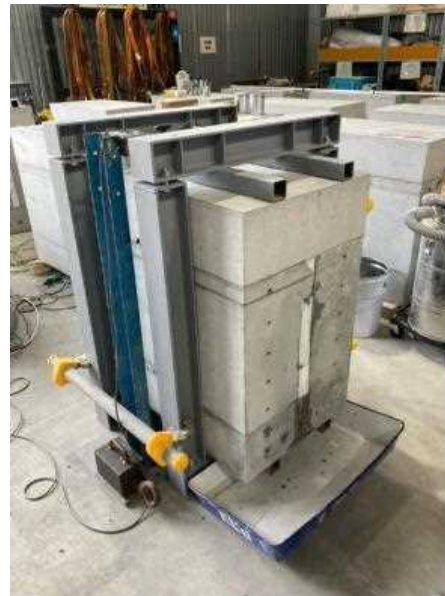
写真2. 試験体（下流側）

- 材料透水試験は、約1m程度の試験体を作成し、材料3種、止水幅3種、施工法2種の18種類の試験に加えて、止水部を構築しない、発泡ポリエチレンのみの試験を行っている。
- 止水部に関しては、発泡ポリエチレン及びコンクリートに囲まれた範囲で構築している。
- 試験の結果、止水部とコンクリートの界面からののにじみ程度が確認された。
