福島第一原子力発電所事故調査 中長期計画の取り組み状況

2023年7月4日

東京電力ホールディングス株式会社

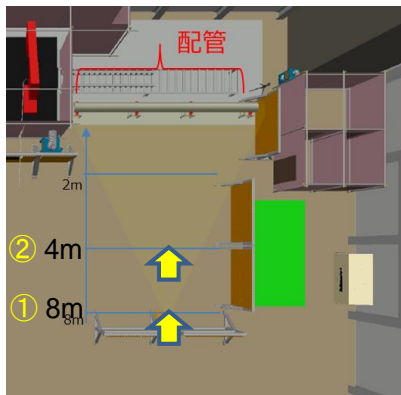
γカメラの測定位置
及び測定方向

- 1,2号機SGTS配管撤去は、2022年3月から切断作業を開始し、5月に2号機側の配管1本目を切断した。6月に2本目の切断作業を開始したが、ワイヤーソーの噛み込み等の不具合が発生したため、9割切断した状態で作業を中断した。その後、SGTS配管撤去工事の工程遅延により、1/2号機Rw/B周辺工事の遅延リスクを低減するため、SGTS配管撤去作業を一時中断し、周辺工事との工程組替を実施した。この工程入替期間を活用し、切断装置の信頼性向上対策を実施し、2023年4月18日より作業再開した。（7/10箇所（2023年6月29日時点））
- 切断した配管1本目については、γカメラ測定を2022年5月に実施した。
 - ✓ γカメラ測定結果（8m位置）：線量が高い線源は配管中央にあると推測
 - ✓ γカメラ測定結果（4m位置）：線量が高い線源は配管下部に付着していると推測
- γカメラで高汚染が確認された部分で且つ、発泡ウレタン材が注入されていない部位の内部確認（映像取得）及びスミヤ採取を実施した。

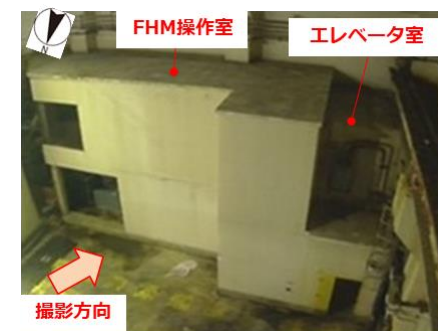
FHM操作室解体前

- 遠隔操作ロボットを用い、1階機械室、2階操作室の映像取得及び線量測定、スミヤ採取を実施。
- 調査の結果、1階機械室では、大きな損傷がないこと、2階操作室では、天井や床面の損傷が確認されるとともに、室内の線量測定により、2階北東の窓ガラス損傷箇所から放射性物質を含む気体が流入し、汚染したという従来の想定を裏付ける結果が得られた。
- なお、FHM操作室解体作業は、2022年8月に開始し、11月に完了。その後、南側既設設備撤去に着手し、2023年3月に撤去完了。

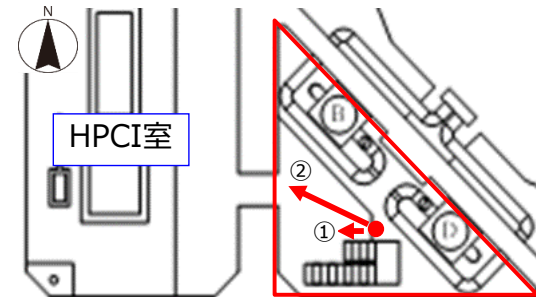
① 壁面、制御盤

- RCIC室およびHPCI室へのアクセスの障害になるような機器の損傷がないことを確認。
- RCIC室扉およびHPCI室扉は閉状態であり、確認できた範囲では大きな損傷はないと推定。
- 中地下階近傍～地下1階までの線量測定を実施した結果、高い空間線量率を確認。
(北西：最大230mSv/h、南西：最大231mSv/h)
