島根原子力発電所 2 号炉 審査資料	
資料番号	PLM-04 改 08
提出年月日	2023 年 6 月 6 日

島根原子力発電所 2 号炉 高経年化技術評価
(照射誘起型応力腐食割れ)

補足説明資料

中国電力株式会社

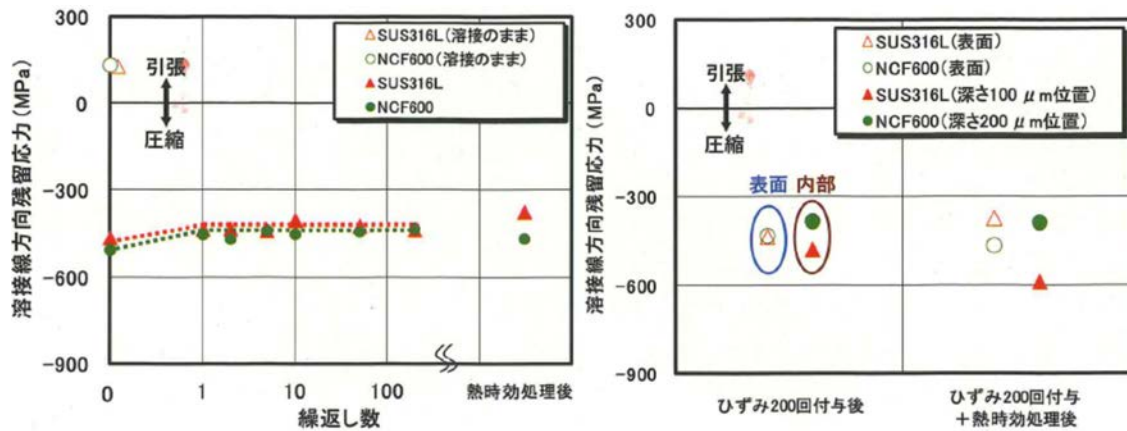
図 5 残留応力測定結果

(5) 結果：ひずみを繰り返し与えた場合、さらにその後熱時効処理を施した場合においても表面および内部に圧縮残留応力が持続していた。なお、1 回目のひずみ負荷時に昇温とひずみ負荷に伴う応力の再分配が生じて圧縮残留応力の緩和が生じるが、その後は同等の熱的および力学的な負荷に対して圧縮残留応力の変化は少なくなっている（図 5）。

以上より、WJP により付与された圧縮残留応力は、実機の 60 年運転を想定した条件下でも持続すると考えられる。

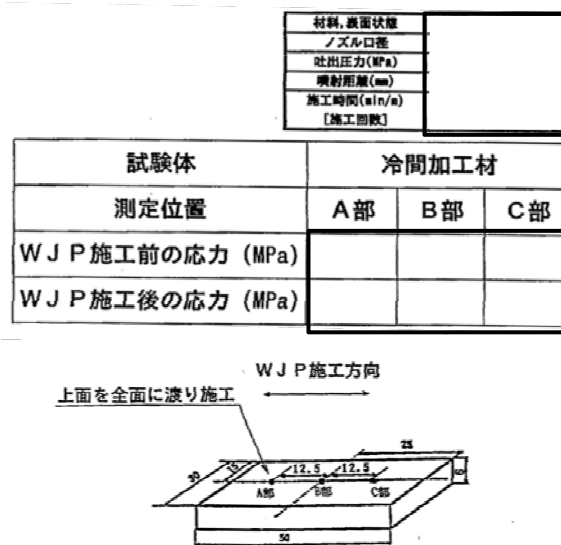
図8 照射模擬□%冷間加工材の残留応力に及ぼすWJPの効果

図8に示すとおり、照射硬化模擬材に対して、WJP施工前後の応力値を確認した結果、WJPによる応力改善効果が得られていた。
