今後の1号機PCV内部調査の方針について

2023年9月5日

東京電力ホールディングス株式会社

(参考) 1号機PCV内部調査の概要

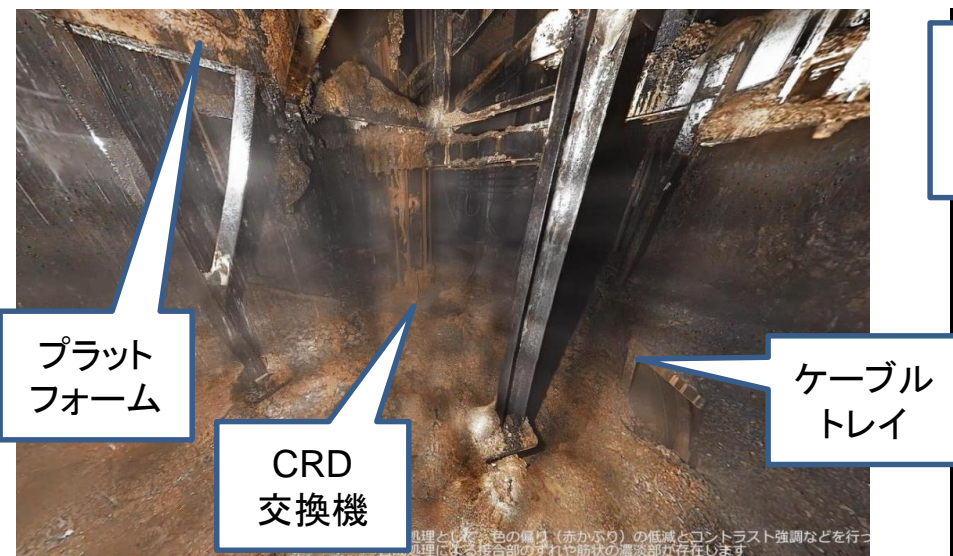
写真2. 2号機のペDESTAL内の状況
