1/2号機排気筒ドレンサンプピットの対応状況について

2023年9月20日

東京電力ホールディングス株式会社

1. 1 / 2号機排気筒ドレンサンプピットへのこれまでの対応状況

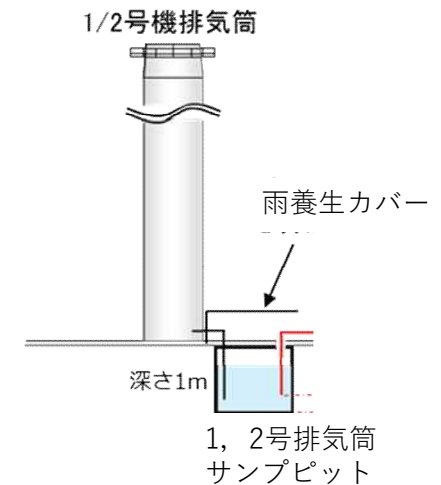
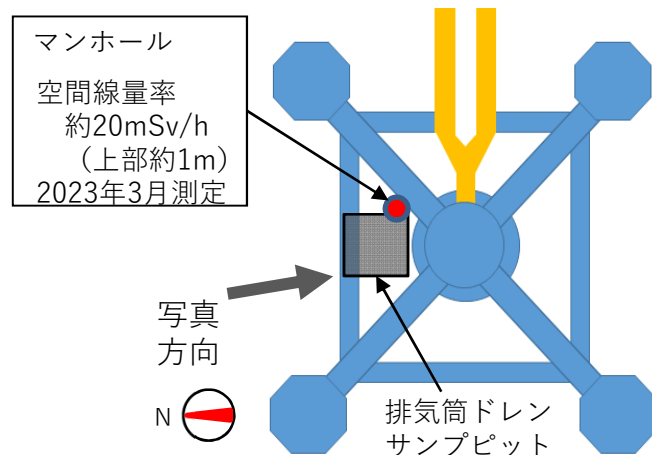
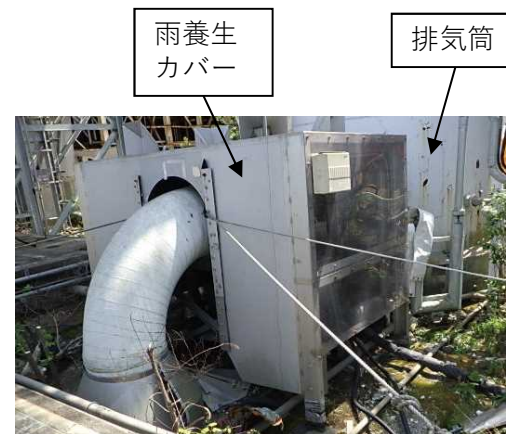
- 高濃度汚染水が確認されている1/2号機排気筒ドレンサンプピットについては、これまで排水設備を設置し系外漏洩を防止するとともに、ピットへの流入抑制対策(雨養生カバー設置、排気筒上部解体後の蓋設置)を講じてきたが、降雨時にピットへの流入が継続。
- 2021年4、5月にピット周辺に散水を行ったところ、ピット南東部への散水時にピット水位の上昇を確認。当該エリアにマンホールがあることを確認し、流入箇所と推定。

排気筒サンプ周辺状況

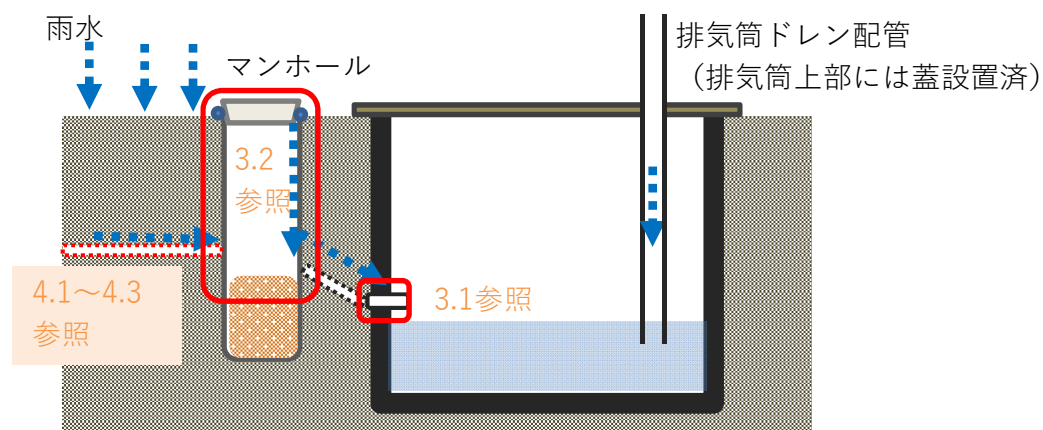
排気筒ドレンサンプピットへの推定流入経路

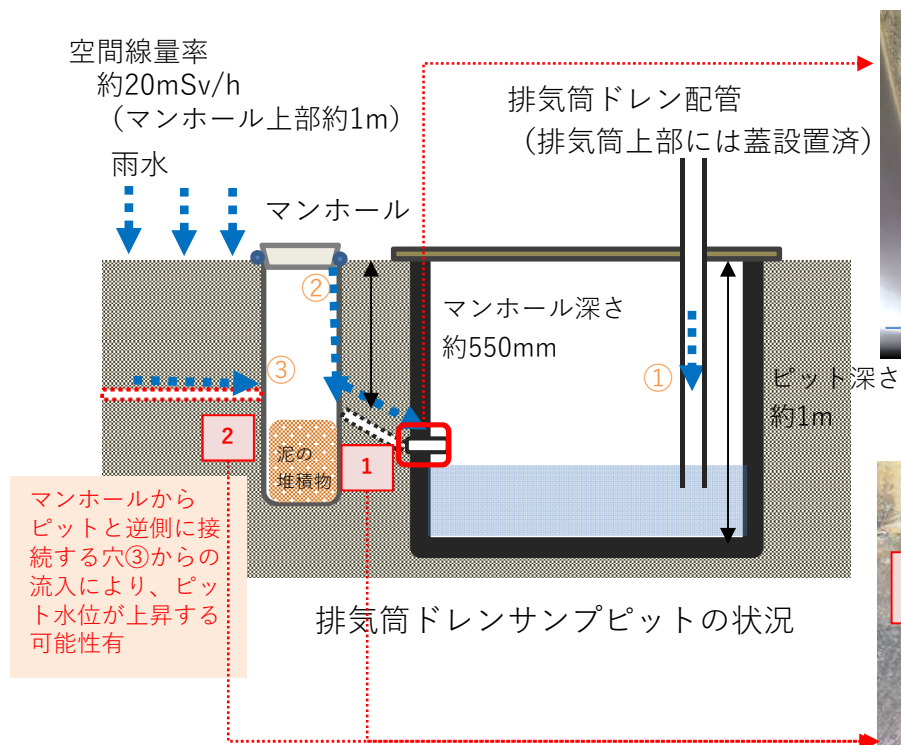
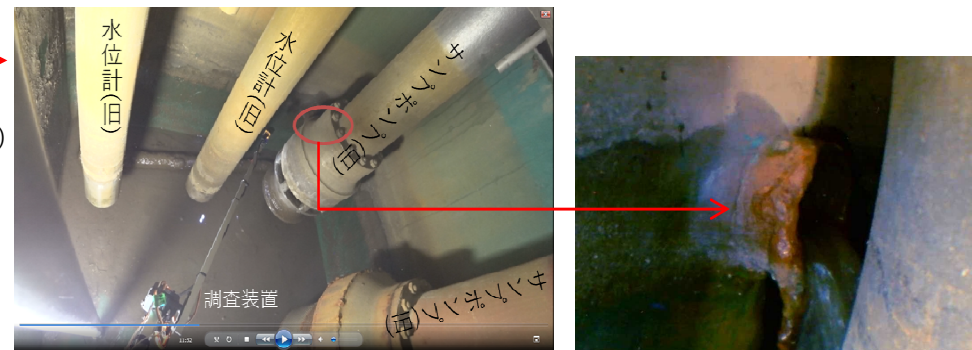
- これまでの調査状況から、ピットへの流入箇所として想定されるのは下記3か所。
 - ① 排気筒ドレン配管からのピットへの雨水の流入（排気筒に蓋設置済であるが、降雨が流入する可能性あり）
 - ② マンホール蓋からマンホール内部に雨水が流入し、ピットと接続する配管1を通じ流入
 - ③ マンホール内にピットと逆側に確認された穴2からマンホール内部に水が流入し、ピットと接続する配管1を通じ流入

(1) ピット南東側壁に確認された配管からの流入状況

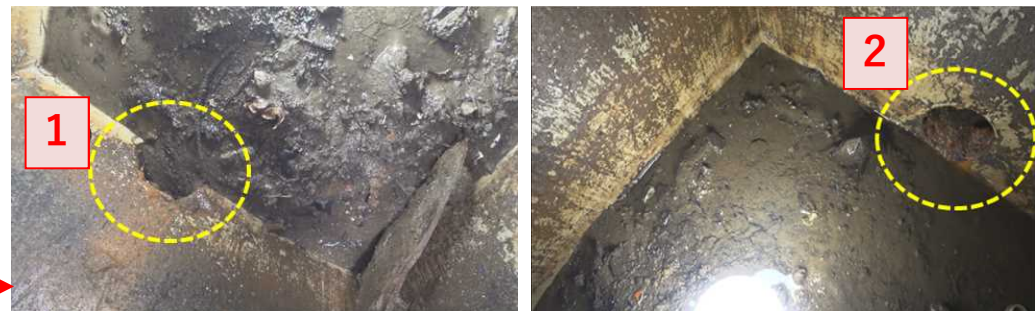
- 2022年4月にピット南東部のマンホールへカメラを挿入し内部調査を行った。
 - サンプピット側へ繋がると思われる穴**1**を確認。
 - 上記**1**と対角側にも穴**2**を確認。

(2) ピット近傍のマンホール内の状況
(黄丸はマンホール内で確認された穴)

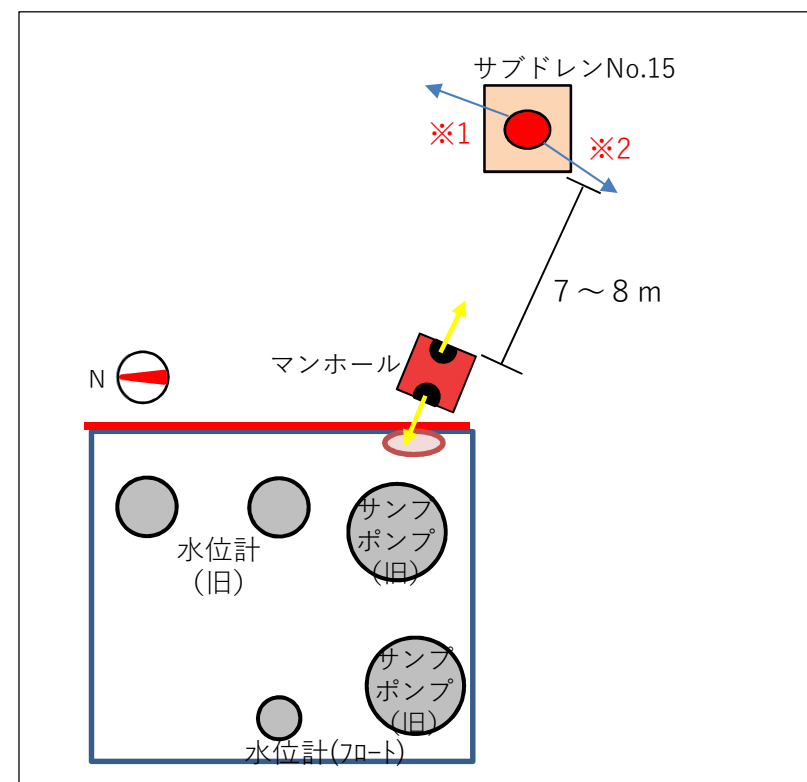
- 調査目的：サブドレンNo.15内部について、マンホールと繋がる開口部の有無調査
- 調査時期：2022年7月
- 調査方法：サブドレンNo.15のマンホール蓋を取り外し、カメラによりマンホール内部を撮影
- 調査結果：
 - マンホール上部より約1 m下に、開口部と思われる穴を確認。
 - なお、確認された穴の方角は排気筒サンプ側マンホールとは異なる。
 - また、ピット水面は低いことから、当該穴を通じて排気筒サンプ側へ流入する可能性は低いことを確認。

マンホール上部より約1 m下に穴を確認

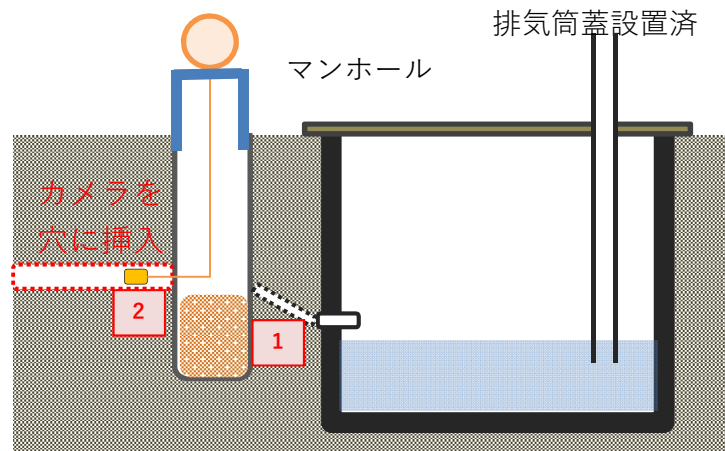
- 調査目的：マンホール内に排気筒サンプルと逆側へ接続する穴の行き先の調査
- 調査時期：2023年2月
- 調査方法：調査装置をマンホールへ設置し、遠隔でカメラを内部穴へ挿入。
- 調査結果：
 - 汚泥が堆積しており、カメラを挿入したが穴の奥へ進めることができなかった。

調査の概要

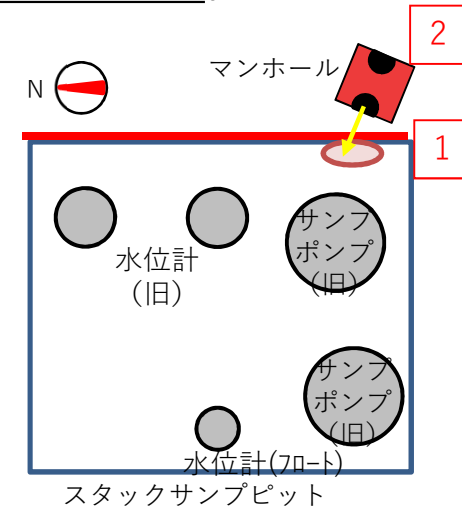
2 南東側配管 (6/28撮影)

雨水流入前

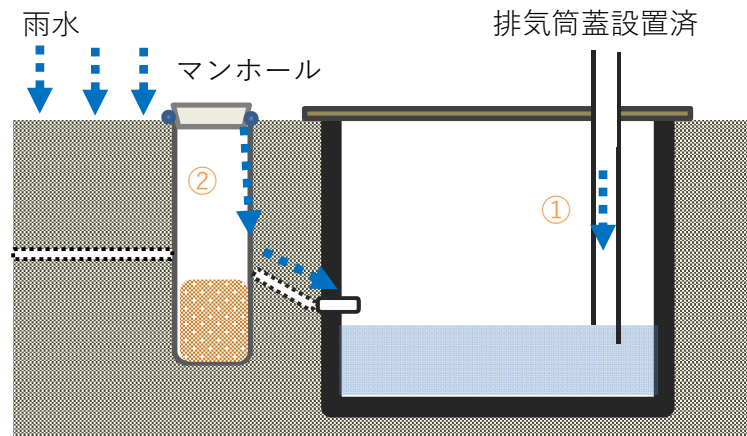
排気筒ドレンサンプピットの状況

2023年2月に蓋を設置。
蓋とマンホールの接触面にシール材（粘土状）を塗布していたが、止水性が完全ではなく流入した。

- マンホール部は閉止栓にて止水し、周辺を舗装材で固めることで雨水の浸入及び滞留を防止する。（2023年内目途）
- 作業にあたり、モックアップにて効果、手順等を確認した後、止水対策を行う。
- なお、閉止栓はマンホール内部確認が可能な構造とする。

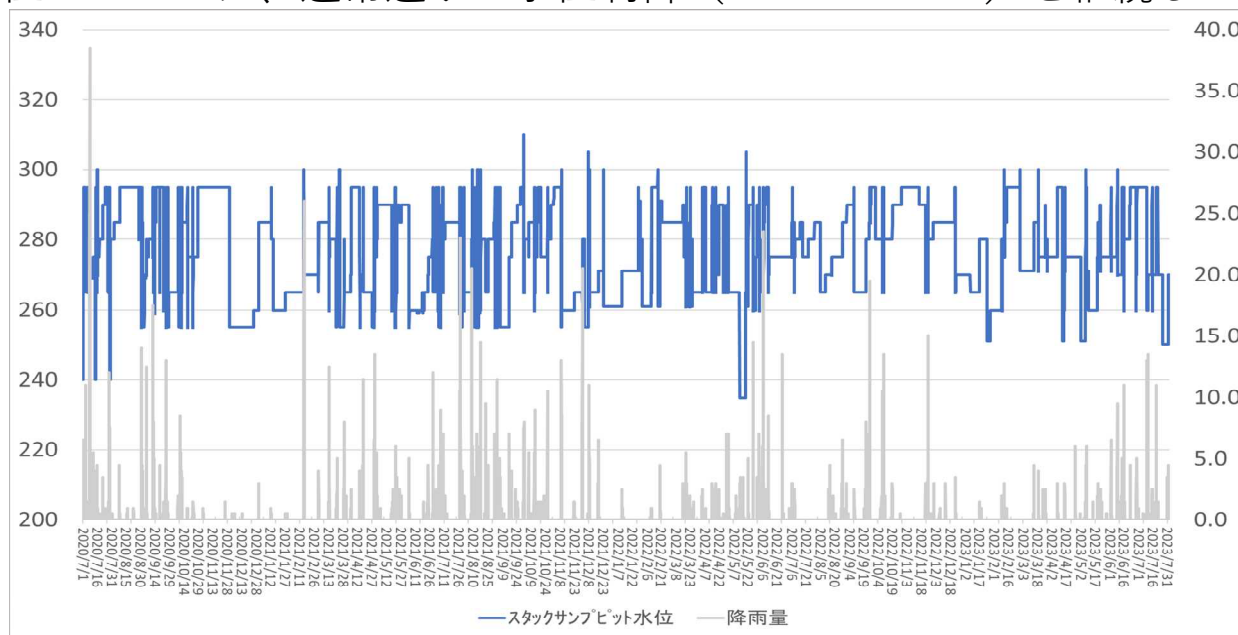
- ピット内水位については、通常通りの水位制御（260～300mm）を継続している。

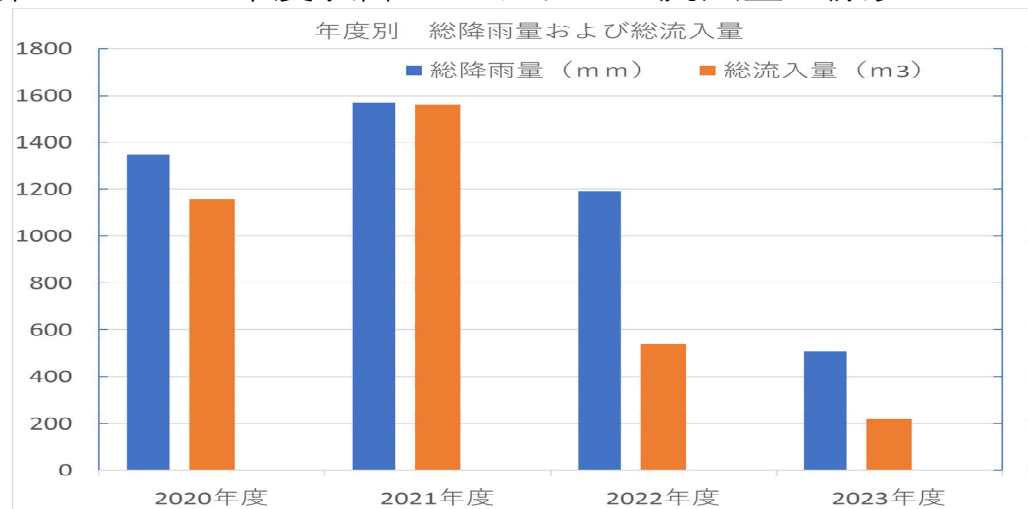
- マンホール蓋を見直した2022年度以降はピットへの流入量は減少している。

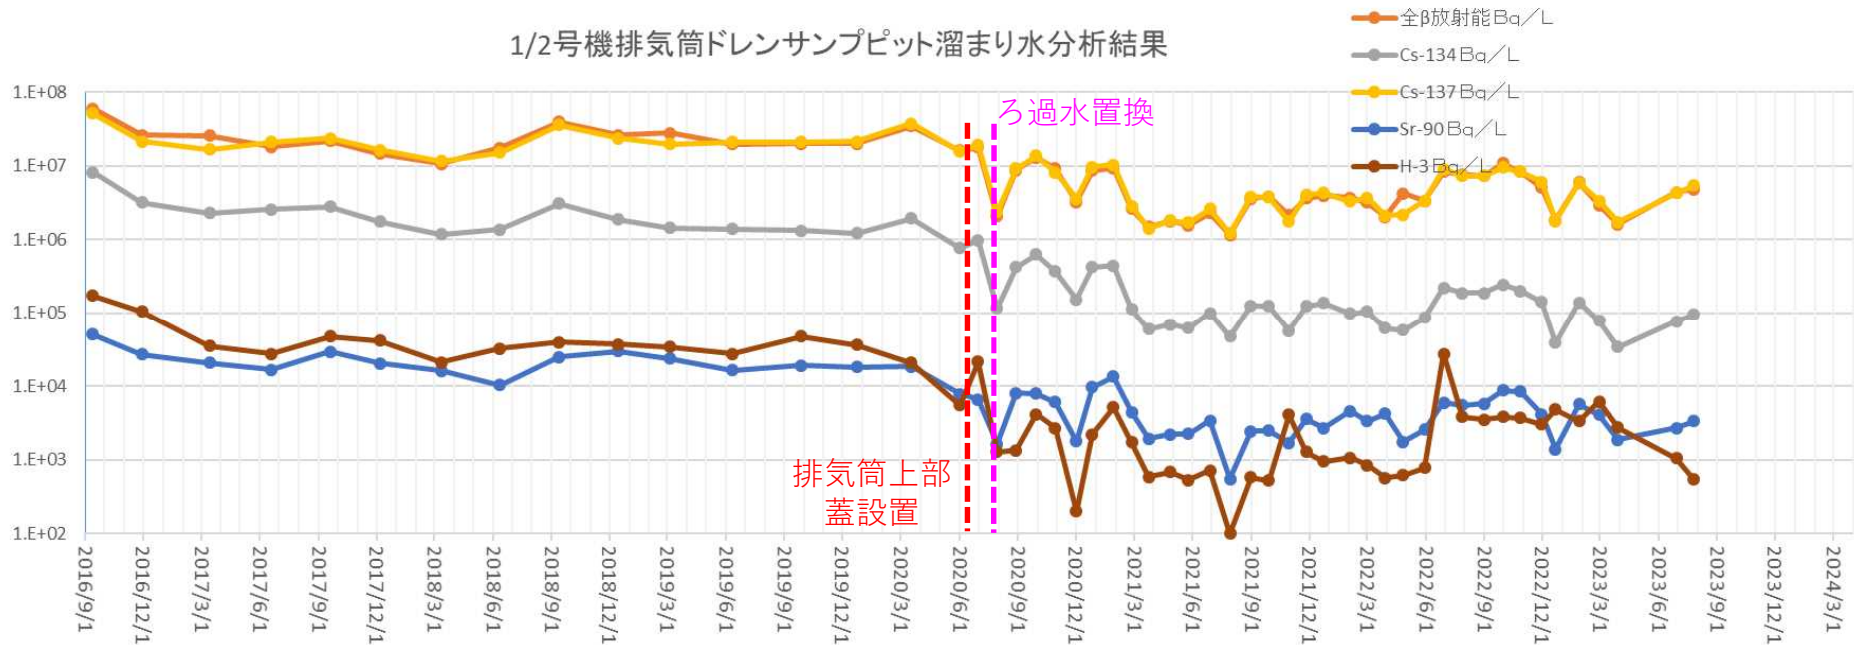
<参考> 1 / 2号機排気筒ドレンサンプルピット水質分析結果

※排水設備更新作業のため、
2023年4,5月は未実施
