減容処理設備 空調バランスの不具合対策について

2023年10月6日

東京電力ホールディングス株式会社

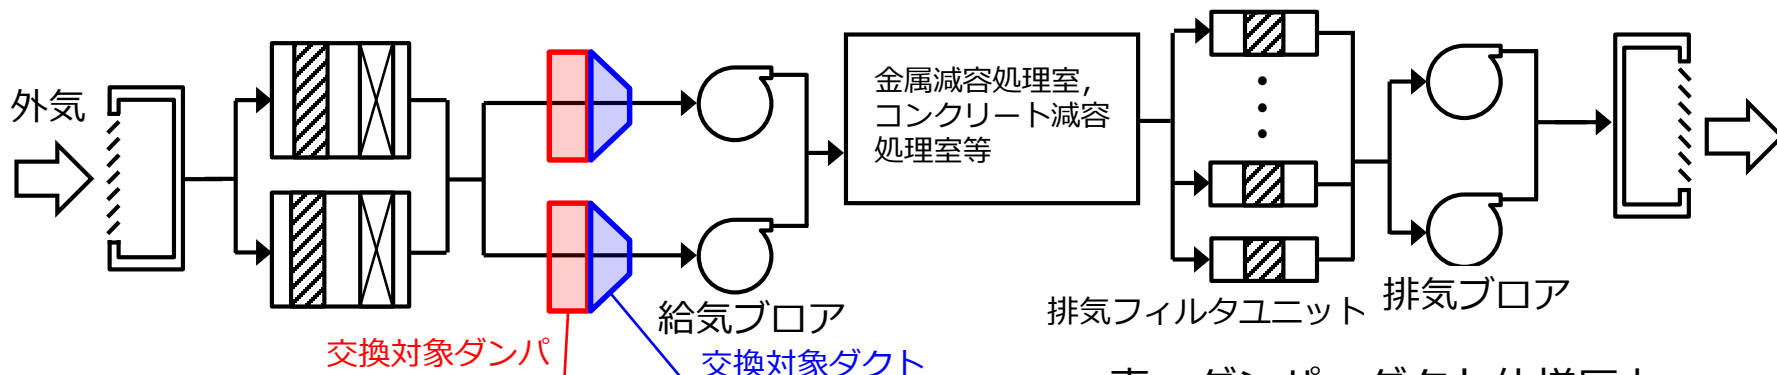
- ・ ダンパを絞ることで、ダンパ、ダクト内の圧力が変わる
- ・ 既存のダンパ、ダクトの一部で、仕様圧力を超えることを確認
- ・ 下記2箇所の**ダンパ**、**ダクト**を交換する工事を実施

交換対象ダンパ (Red arrow)
 交換対象ダクト (Blue arrow)

表 ダンパ、ダクト仕様圧力

既設		交換後	
	ダンパ	ダクト	ダンパ	ダクト
仕様 圧力	-2,000	-2,000	-5,000	-3,000 -5,000

参考 : 当該ダンパ、ダクト内圧力 (計算値) -2,908Pa
