燃料出入機本体 A ドアバルブ及び燃料洗浄設備ドアバルブ閉止不可について

令和5年11月2日
高速増殖原型炉もんじゅ

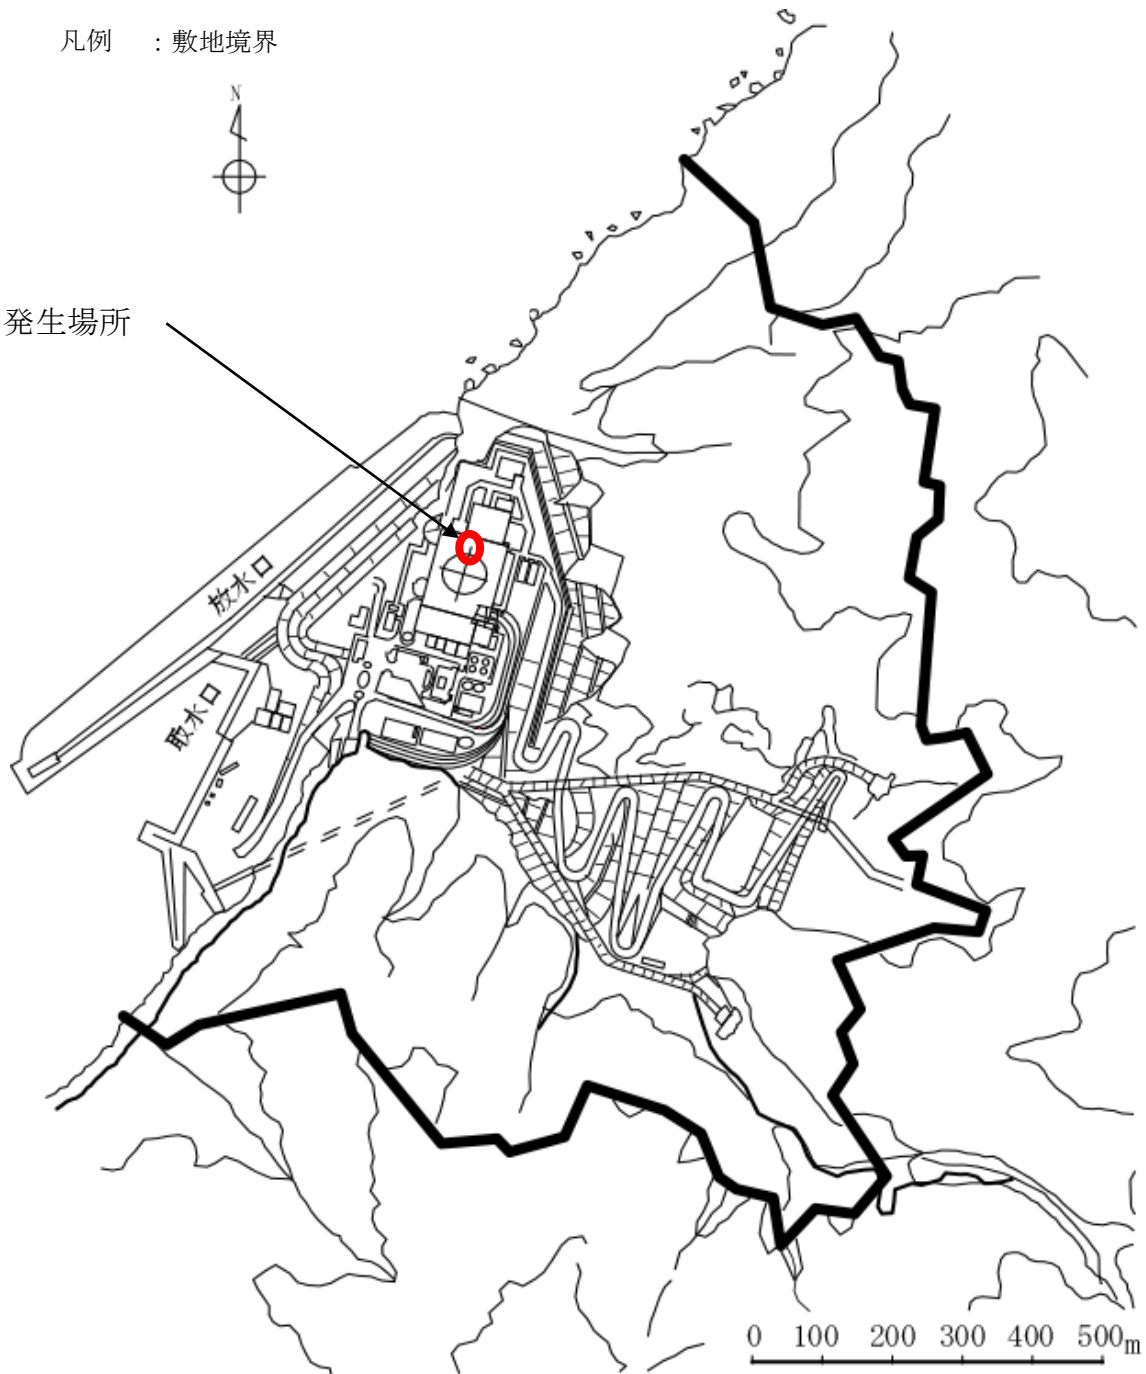
第2-1図 発生場所 (1/2)

原子炉補助建物（管理区域）A-573(燃料出入設備通路) 第2-1 図参照。

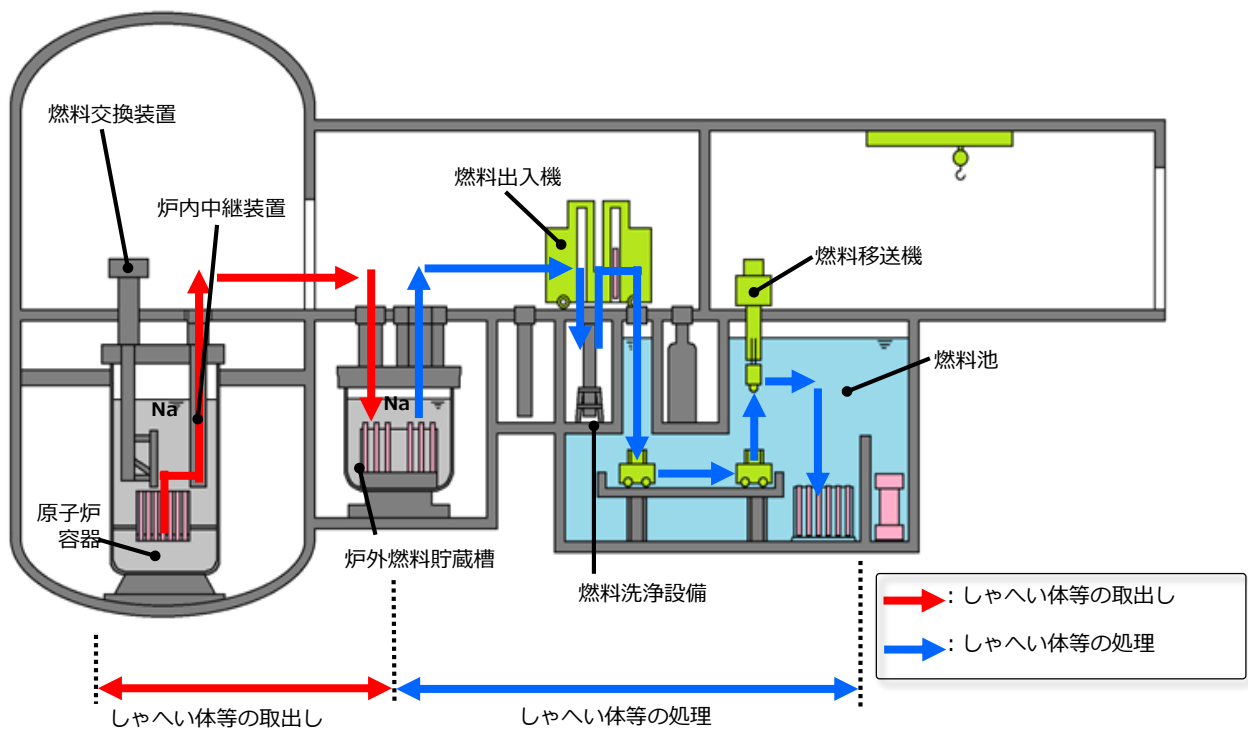
第3-1図 しゃへい体等の取出し及びしゃへい体等の処理作業概要

高速増殖原型炉もんじゅは、令和5年10月18日から炉外燃料貯蔵槽（以下「EVST」という。）から燃料池にしゃへい体等*1を移送する作業（以下「しゃへい体等の処理」という。）を実施している。第3-1図にしゃへい体等の取出し及びしゃへい体等の処理作業概要を示す。
