# 2号機 X-6ペネに関する現場情報

2023年11月10日

東京電力ホールディングス株式会社

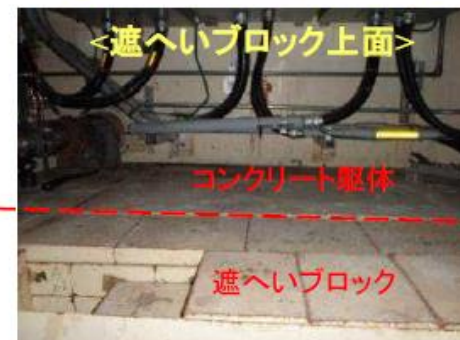
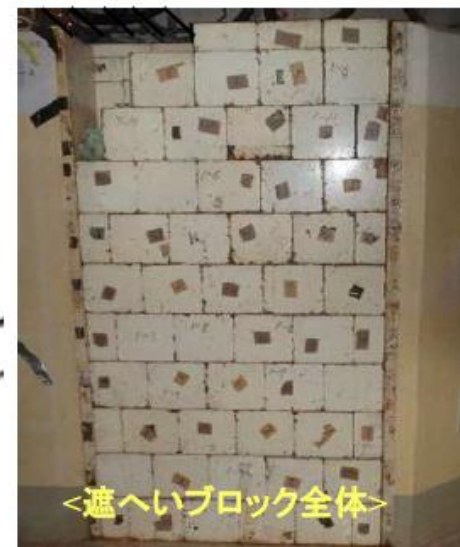
### 現場状況写真

現場調査の結果、遮へい体は①～④の形状のコンクリートブロックで構成され、最大重量は約36kg(形状①)と想定

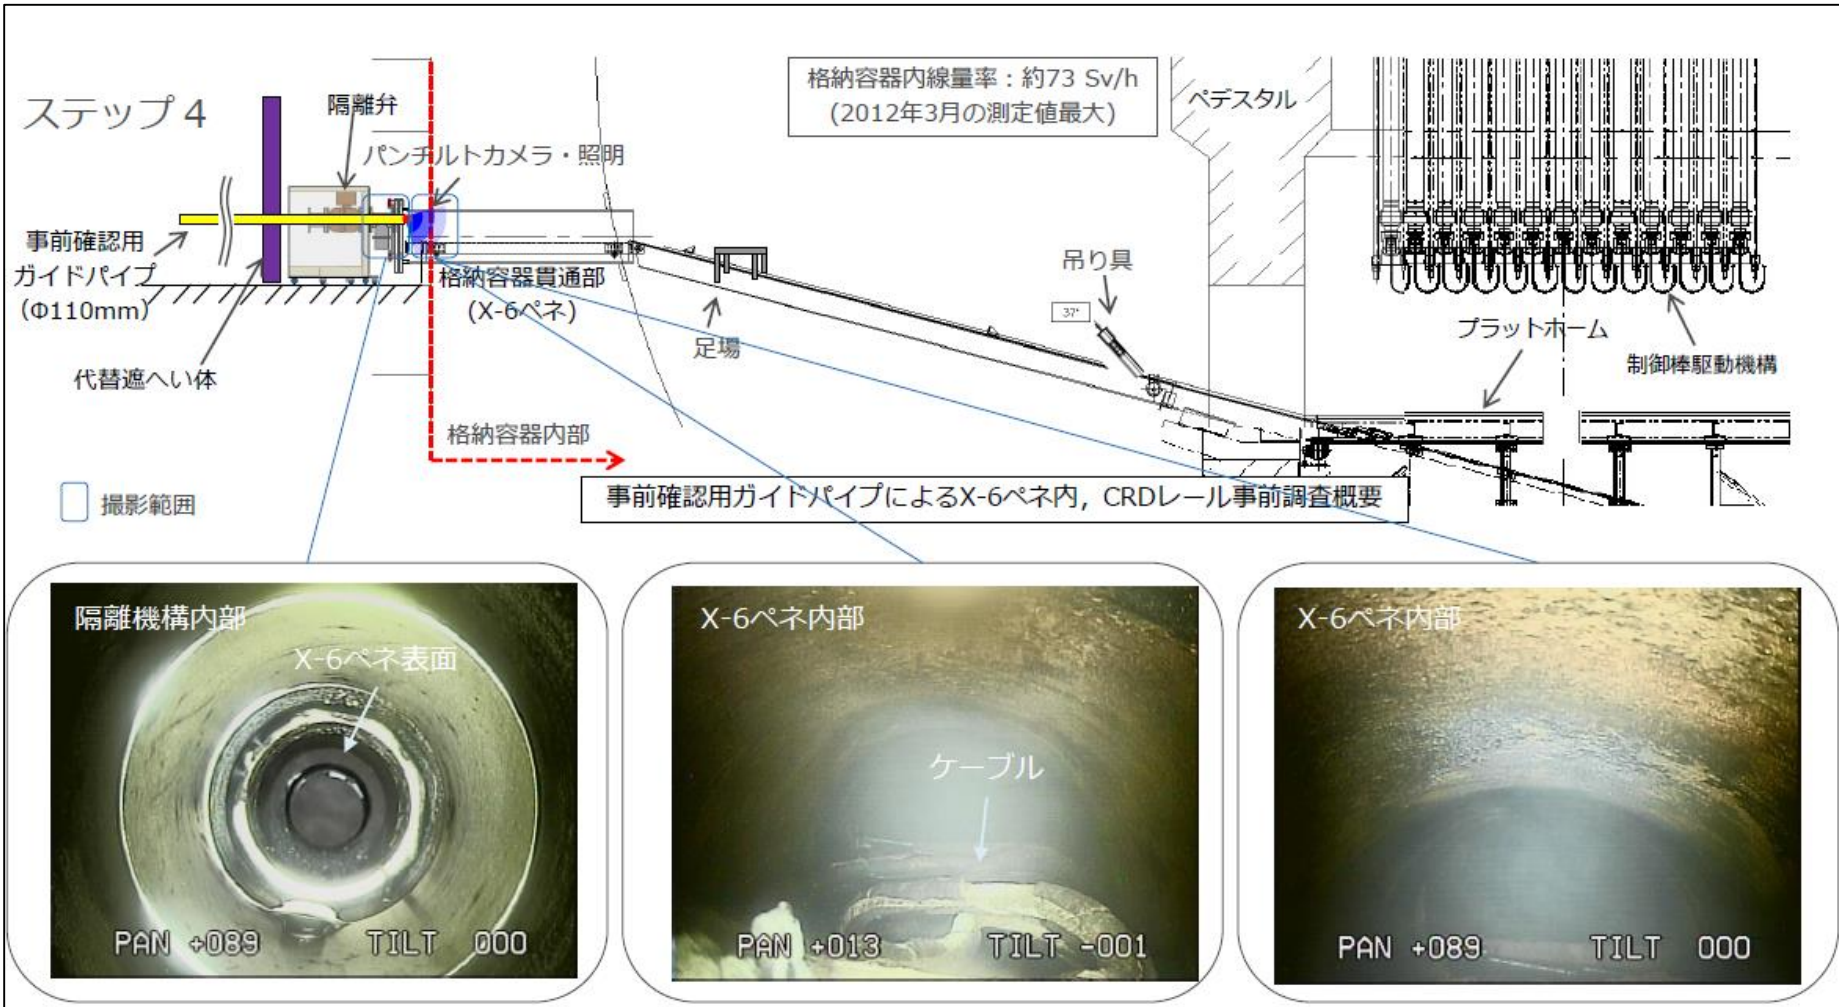
- PCV内部調査に先立ちX-6ペネ内の調査を実施。
- ペネ内ケーブル等の状況を確認。

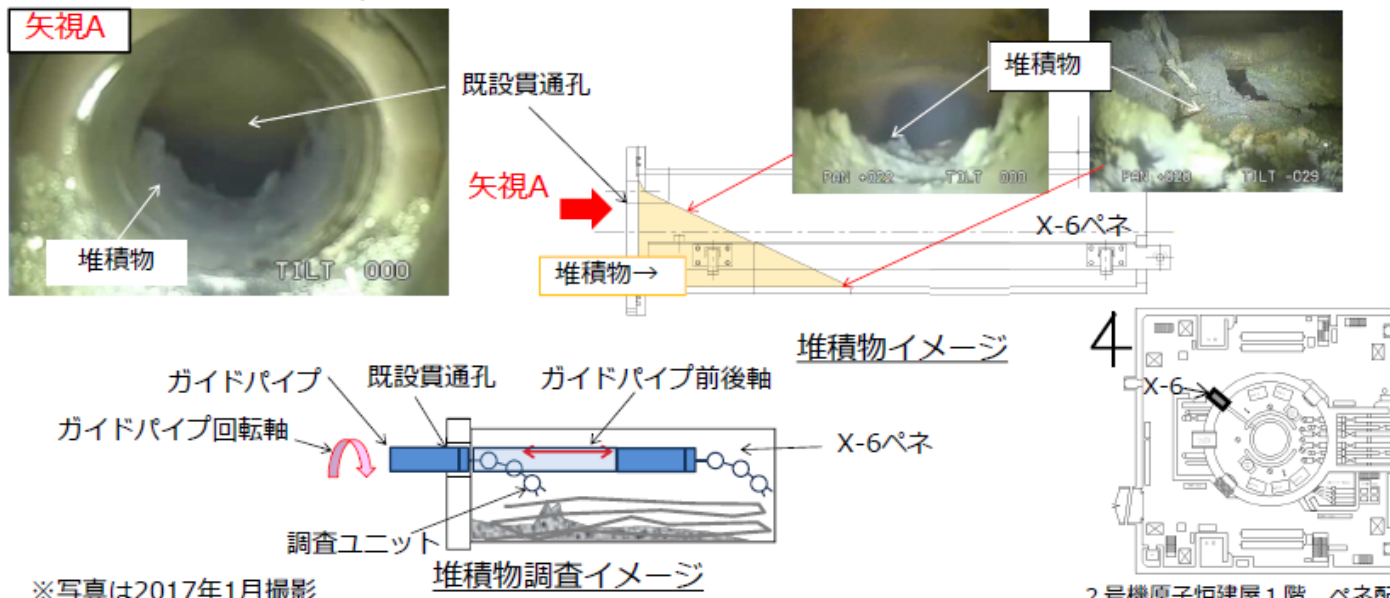
2号機原子炉建屋1階 ペネ配置図

- PCV内部調査及び試験的取り出し作業で使用するアーム型装置をX-6ペネからPCV内に入らせるために、X-6ペネ内堆積物を除去することを計画。
- X-6ペネ内の堆積物の状態は、2017年1月の調査時の映像より推定しているが、より詳細な堆積状況に関する情報を取得することを計画した。
- X-6ペネ蓋の貫通孔から調査装置を挿入して、堆積状況について調査し、取得した情報を活用し、X-6ペネ内堆積物除去手順を検討する予定。
- 堆積物の接触調査、3Dスキャン調査をそれぞれ10/28と10/30に実施した。

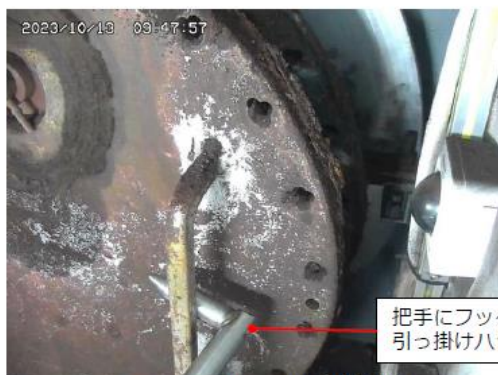
X-6ペネハッチ開放作業中

把手にフックツールを  
引っ掛けハッチを開放

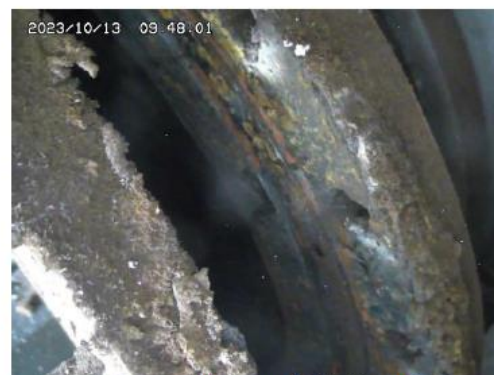
X-6ペネハッチ開放後(約10度)

- X-6ペネハッチの除去対象ボルト全24本の除去が完了したことから、ハッチ開放作業を実施。
- フックツールを使用し、ハッチを約10度開いた状態で、ハッチ全開放に干渉するハッチの把手を切断。
- 把手切断後、ハッチ全開放（約90度開放）を実施。全開放後、ダストの上昇等、異常がないことを確認。
