## 石川県能登地方で発生した地震による 志賀原子力発電所の影響について

2024年1月1日16時10分、石川県能登地方で震度7（マグニチュード7.6、震源深さ16km）の地震が発生し、志賀町において震度7（1号機原子炉建屋地下2階震度5強、399.3ガル）を観測した。

志賀原子力発電所は、1、2号機とも定期検査により停止中であり、外部電源や必要な監視設備、冷却設備等については機能を確保しており、これまでの点検において、安全上問題となる被害は確認されていない。

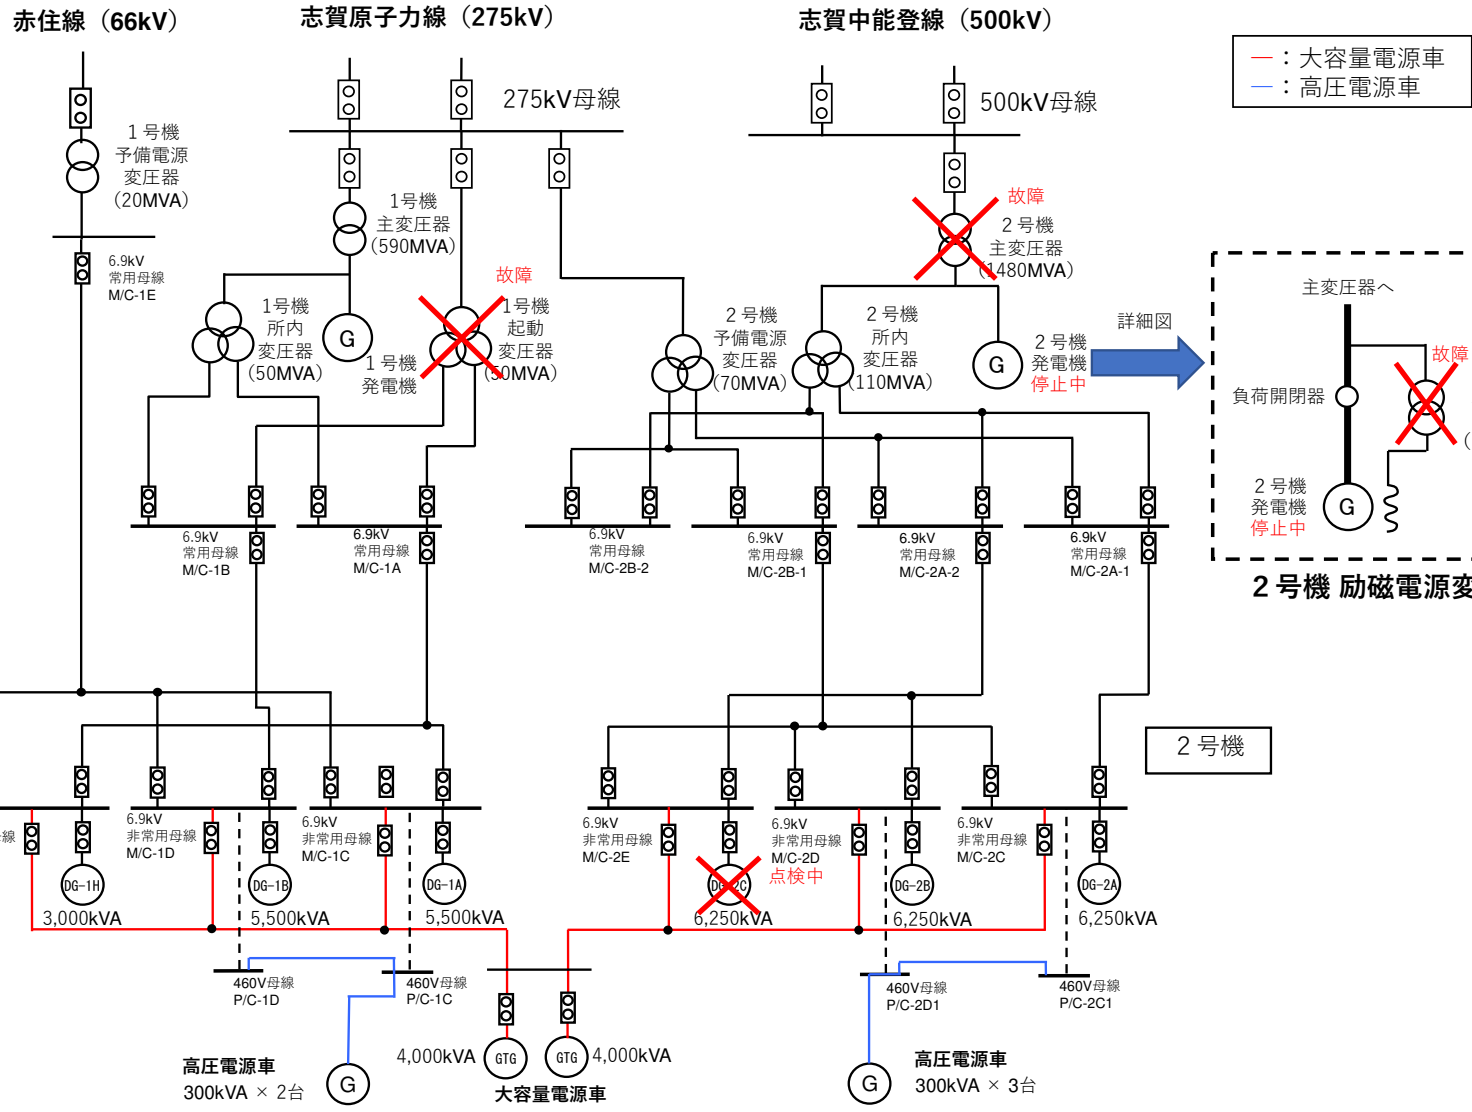
1、2号機 単線結線図

- ・当該変圧器からの油漏れがあることを確認したことから、1月1日19時23分に代替の予備電源変圧器への切り替え操作を実施した。
- ・当該変圧器の現場確認を行い、変圧器の絶縁油が約3,600リットル漏れ

ていると推定したが、絶縁油は堰内に収まっており、外部への影響はない。なお、漏えいした油のドラム缶への回収は完了しており（1月2日16時47分完了）、最終的な回収量は4,200リットルとなった（雨水及び噴霧消火の水を含む）。

- ・なお、地震発生時に当該変圧器の放圧板の動作及び噴霧消火設備を手動起動したことを確認した。放圧板が動作した原因等は調査中である。また、火災の発生は確認されていない。
- ・原子力発電工作物に係る電気関係報告規則第3条第4号に該当

- ・当該変圧器の放圧板の動作及び噴霧消火設備の起動を確認した。またこれにより、自動的に予備電源変圧器へ切り替わった。
- ・当該変圧器の現場確認を行い、変圧器の絶縁油が漏れていることを確認したが、絶縁油は堰内に収まっており、外部への影響はないことを確認した。なお、当初は変圧器コンサベータ（油劣化防止装置）に設置されている油レベル計が0を示していたことから、漏えい量を約3,500リットルと推定していたが、実際には冷却器配管及び変圧器本体上部の油も漏えいしていたことから、最終的には約20,000リットルとなる見込み。
- ・噴霧消火設備の起動及び放圧板が動作した原因等は調査中であるが、油中ガス分析の結果アセチレンが検出されており、内部短絡が起きた可能性がある。なお、火災の発生は確認されていない。
- ・漏えいした油については現在ドラム缶への回収に着手している。
- ・原子力発電工作物に係る電気関係報告規則第3条第4号に該当

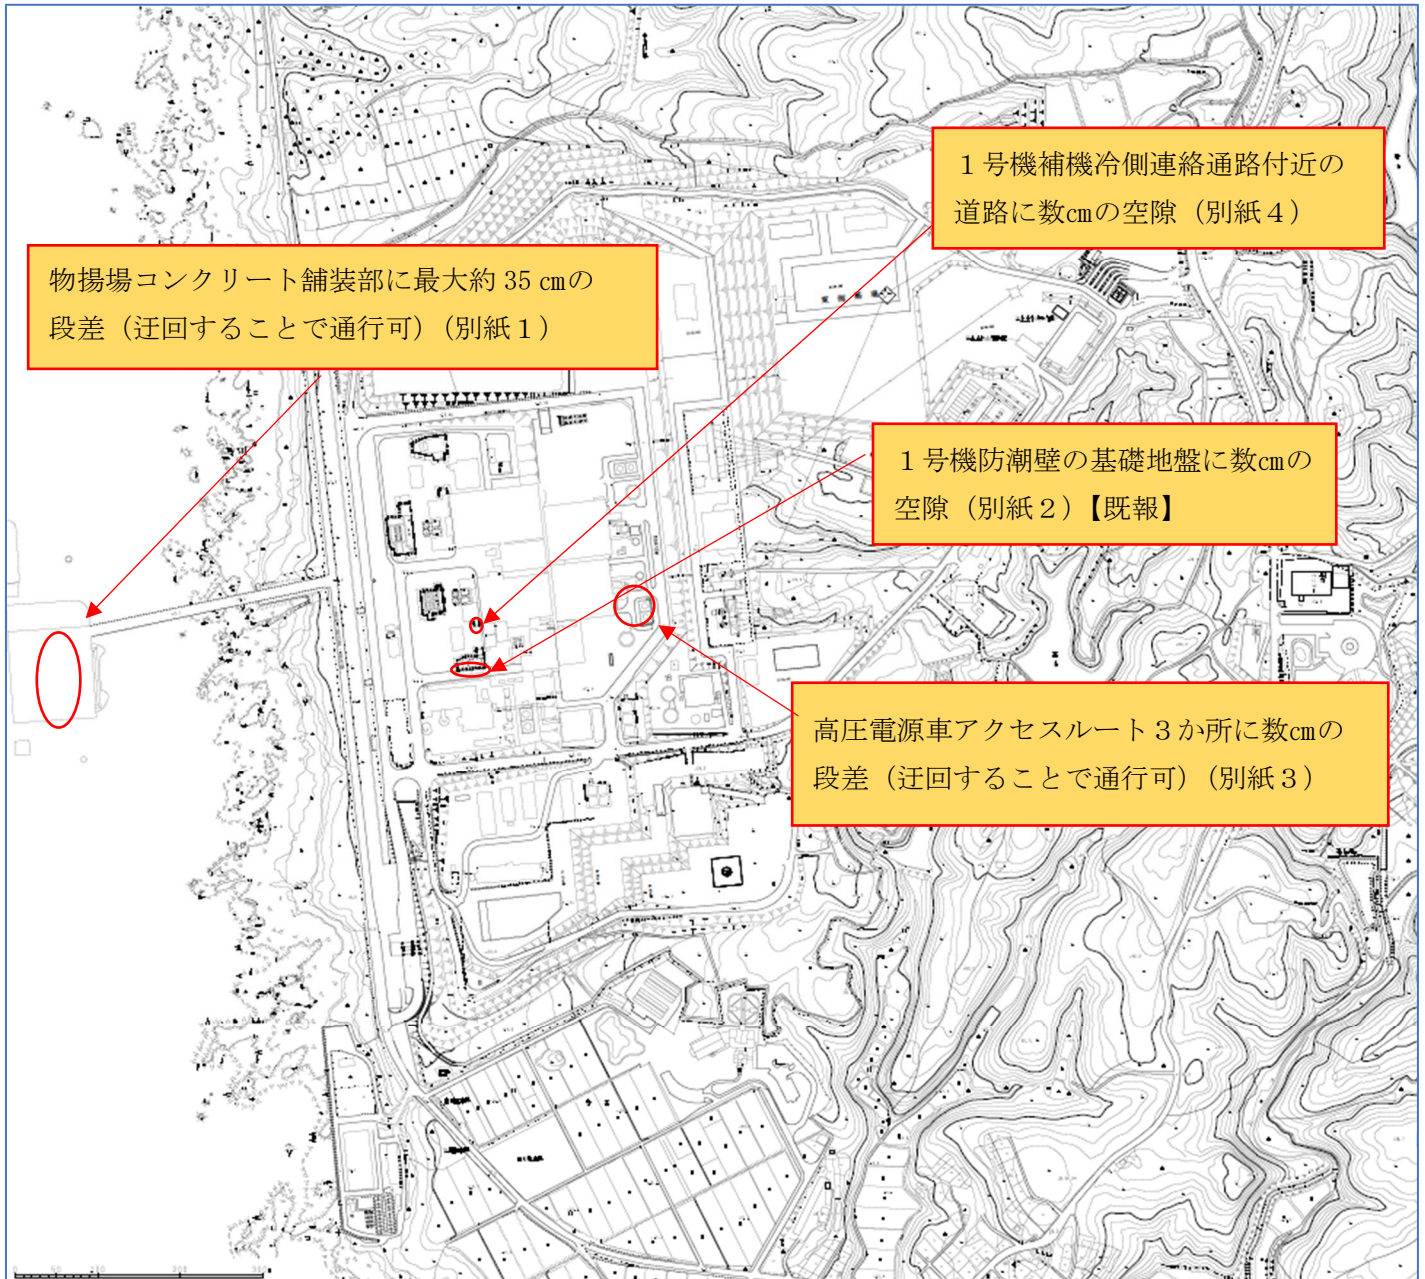
志賀原子力発電所における敷地内地盤の調査状況

現時点で確認できている敷地内地盤の調査結果は、以下の通り。
