東海第二発電所
鋼製防護壁の南基礎（地中連続壁部）における
調査状況と対応案について

2024年1月12日
日本原子力発電株式会社

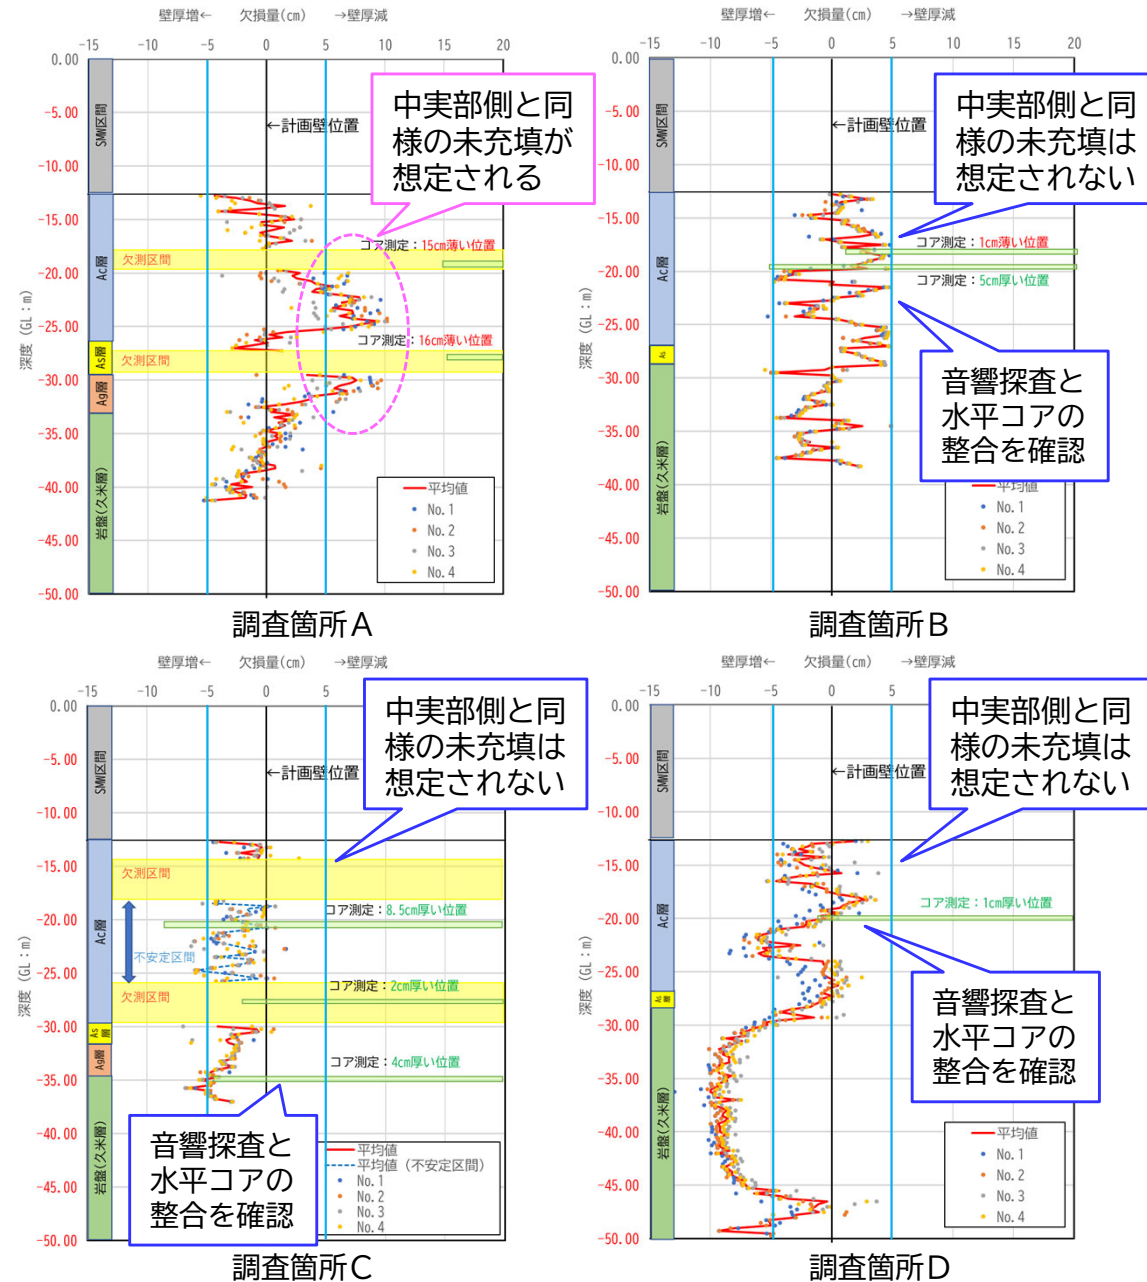
地山側に対する調査

- はらみ出しの発生原因(放置期間, 施工時荷重)に着目し, 代表箇所2箇所(調査箇所A, B)で音響探査等を実施。また, 原因の影響が小さい箇所2箇所(調査箇所C, D)でも音響探査等を実施。

これらの調査結果から, 目視確認等をしていないことも踏まえ, 保守的に全ての剛結継手部に欠損(調査結果最大16cmに対し, さらに保守性を持たせ20cmと設定)を想定することとし, この状態に対し, 中実部に追加配筋を行うことで, 要求性能(構造強度)を満足させることとする。
