島根原子力発電所 2 号炉 高経年化技術評価  
(照射誘起型応力腐食割れ)

補足説明資料

2023 年 12 月 26 日

中国電力株式会社

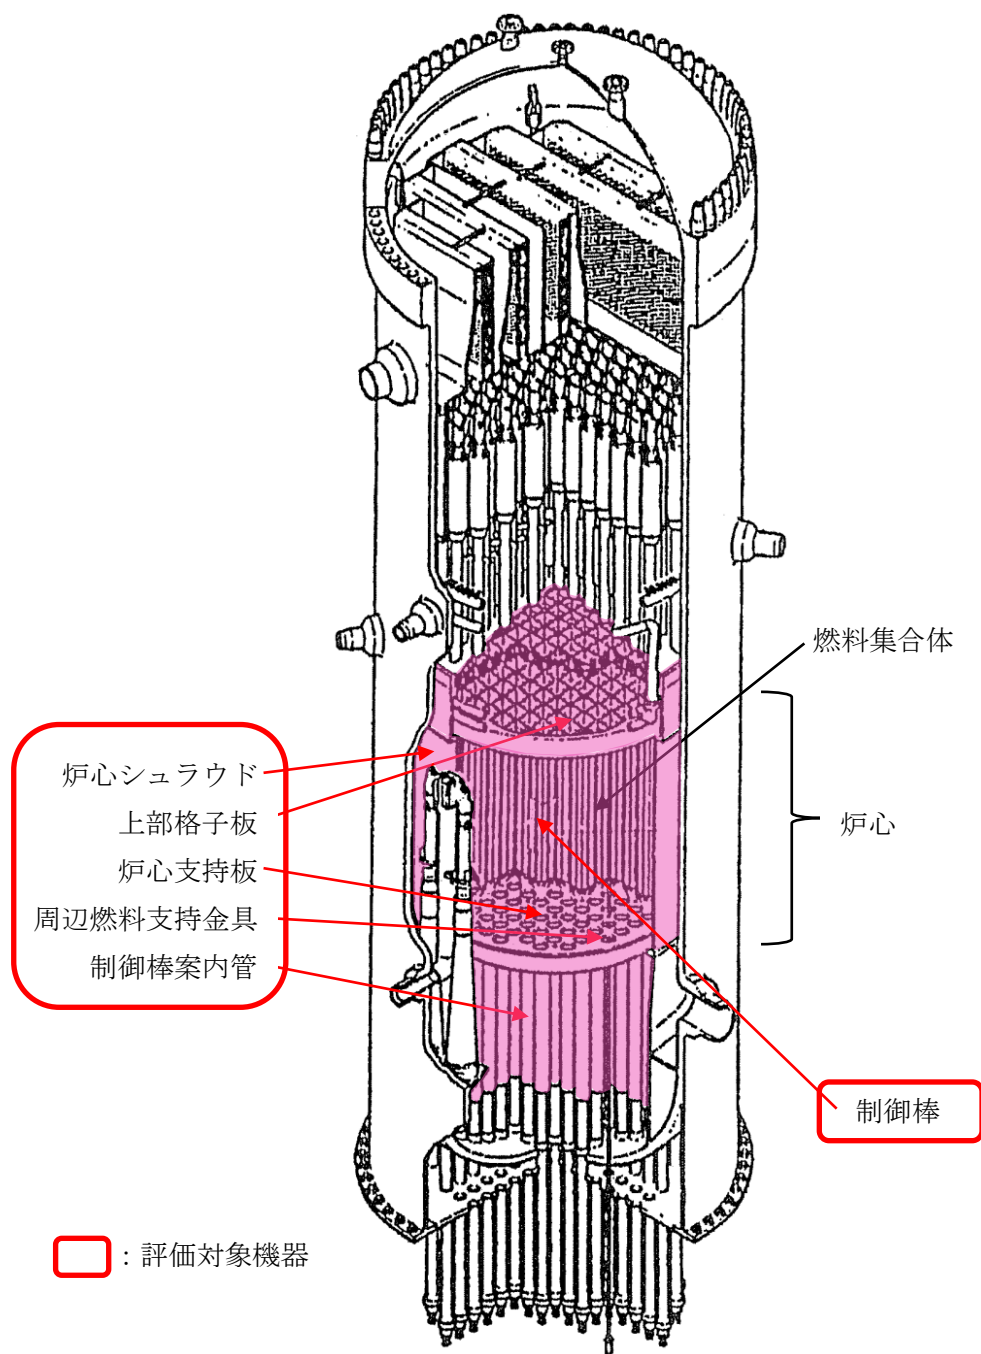
図1 原子炉压力容器鳥瞰図および評価対象機器

比較的高い累積中性子照射量を受ける機器として、炉内構造物のうち炉心を取り囲む機器である炉心シュラウド、上部格子板、炉心支持板、周辺燃料支持金具、制御棒案内管および制御棒を評価対象とする（図1参照）。

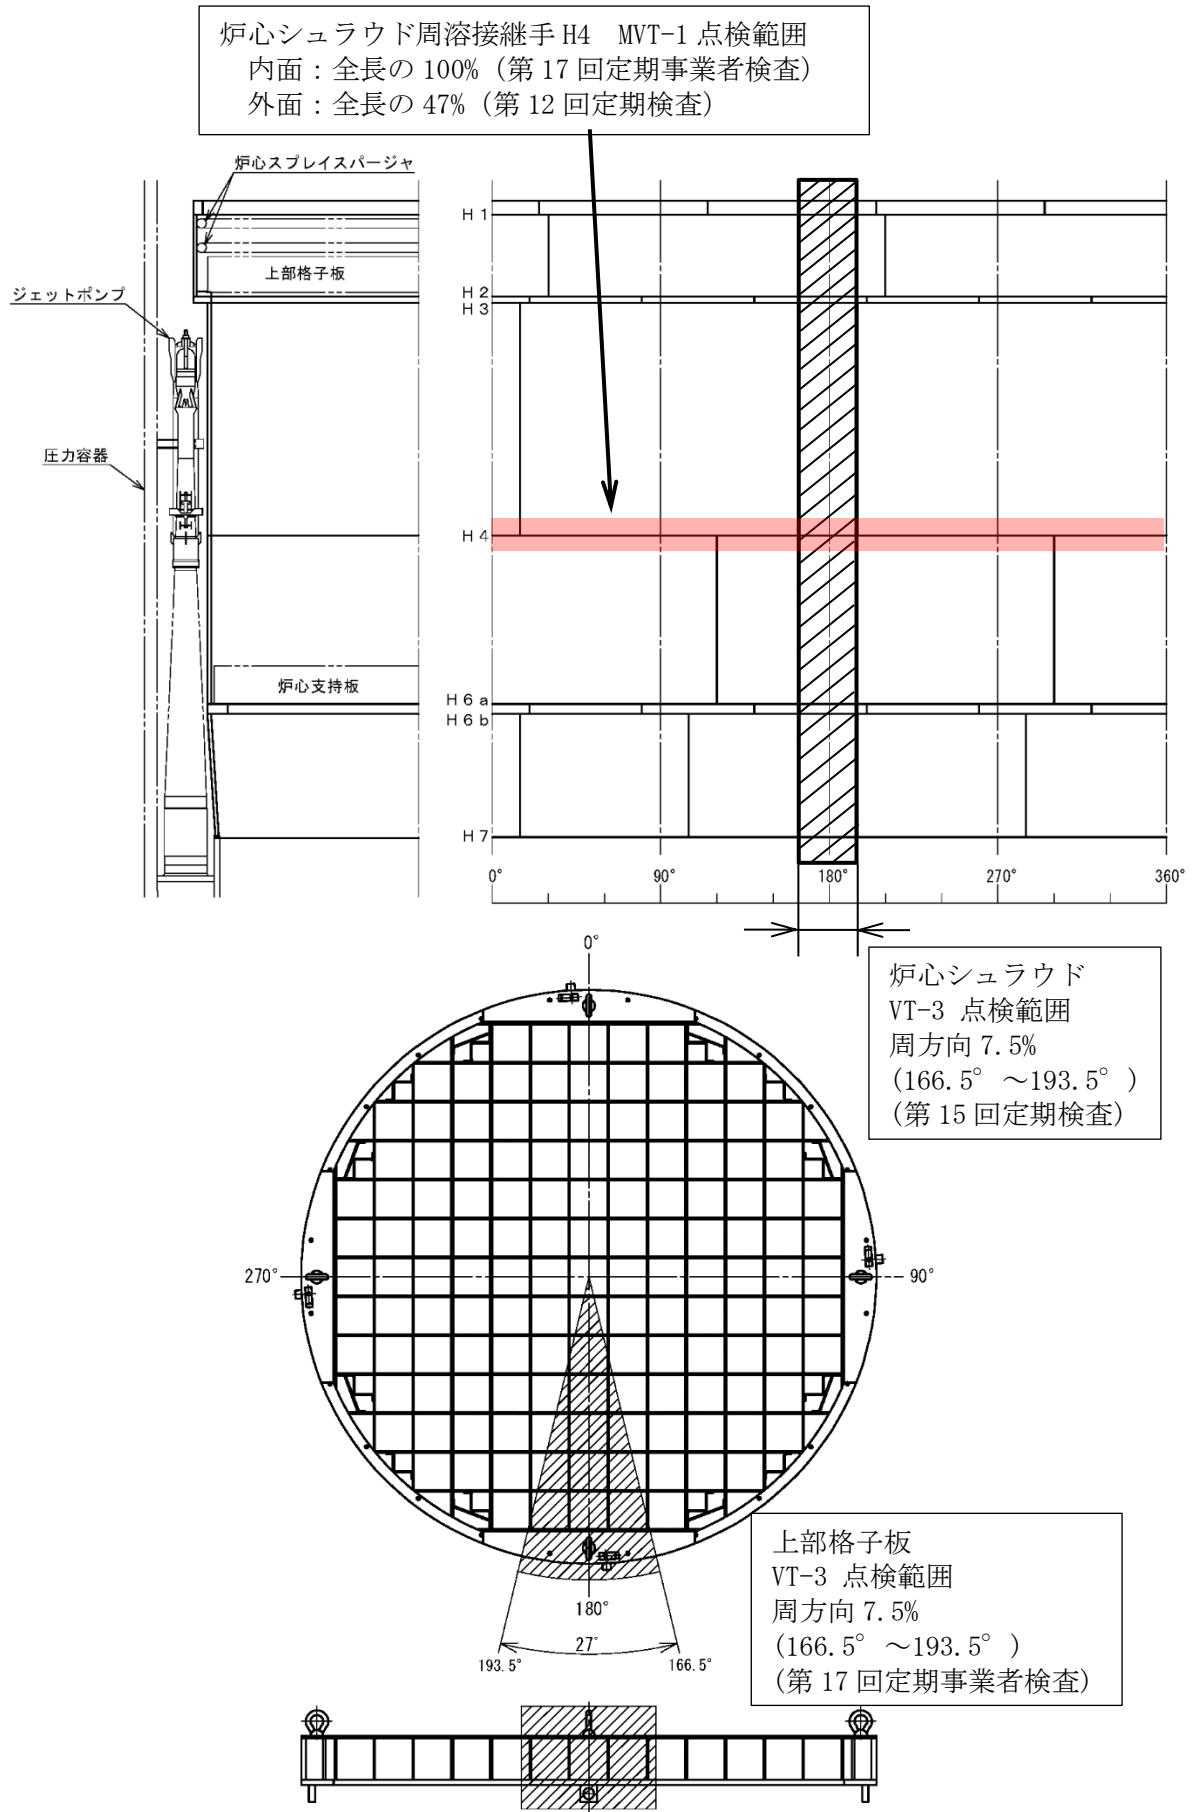
図 2 維持規格に基づく点検範囲概略図

炉内構造物（炉心シュラウド，上部格子板）については，定期的に水中カメラによる目視点検を実施しており，有意な欠陥は確認されていない。炉心シュラウドおよび上部格子板の点検内容を表4に示す。また，維持規格に基づく点検範囲の概略図を図2に，自主点検として実施している上部格子板グリッドプレートの点検範囲の概略図を図3に示す。

※1：維持規格 IJG 炉内構造物の個別検査（表 IJG-2500-B-2）に，亀裂の解釈の条件（縦溶接線との交差部を含む）を課した上で実施。H4は，炉心シュラウドの点検箇所である周溶接継手のうち，しきい照射量を超えるもの。

MVT-1の判定基準：表面について，摩耗，き裂，腐食，浸食等の異常がないこと。

VT-3の判定基準：過度の変形，心合わせ不良，傾き，部品の破損および脱落がないこと。

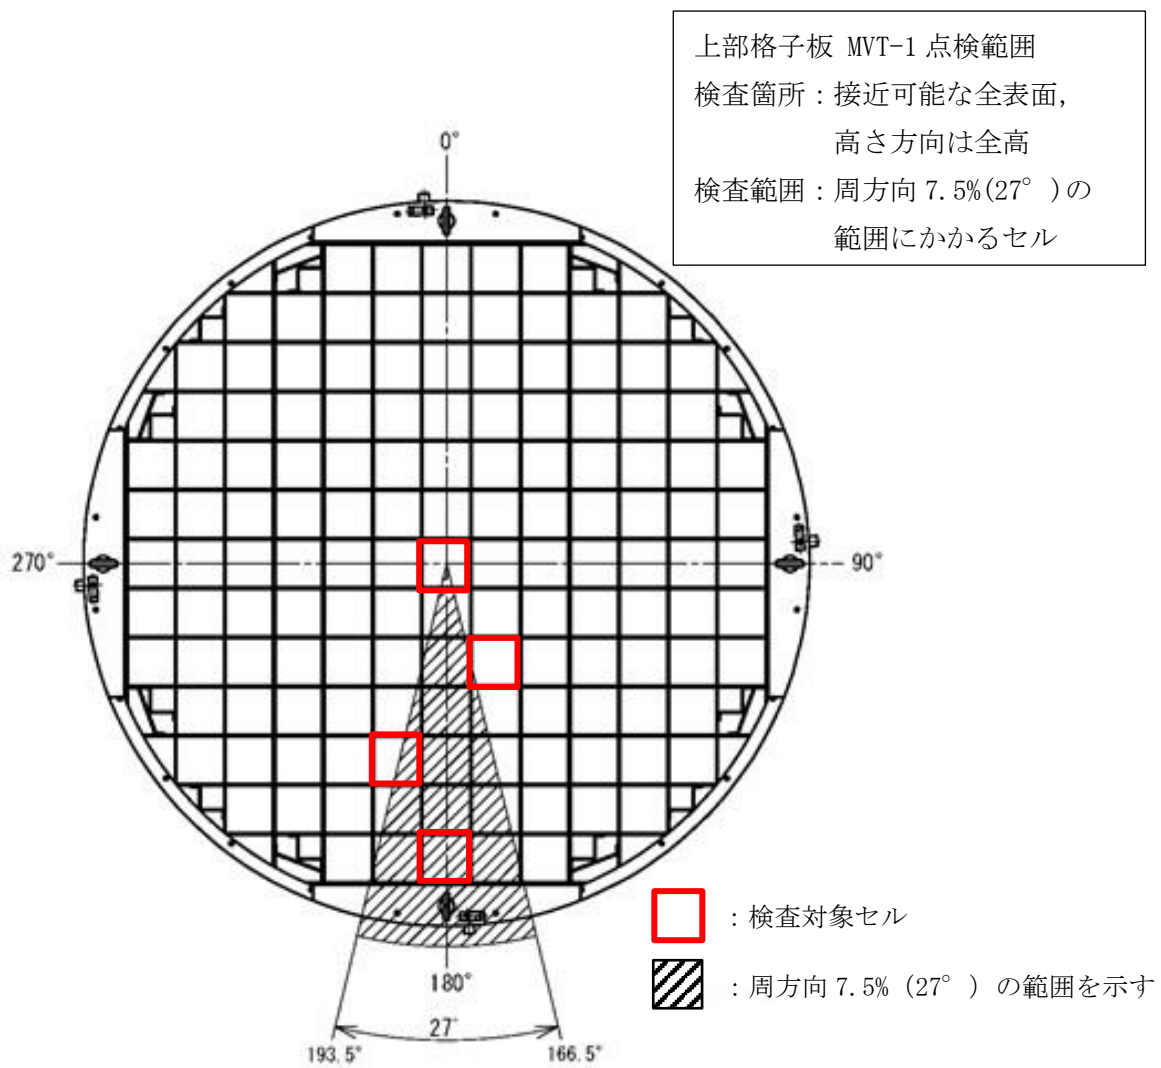
図3 上部格子板グリッドプレートの自主点検範囲概略図

上部格子板のグリッドプレートは、しきい照射量を超えるものの、溶接部がないため溶接による引張残留応力はなく、運転中の差圧、熱、自重等に起因する引張応力成分は低いことから、照射誘起型応力腐食割れが発生する可能性はないと判断する。上部格子板のグリッドプレートに発生する応力を評価した結果を別紙 2 に示す。

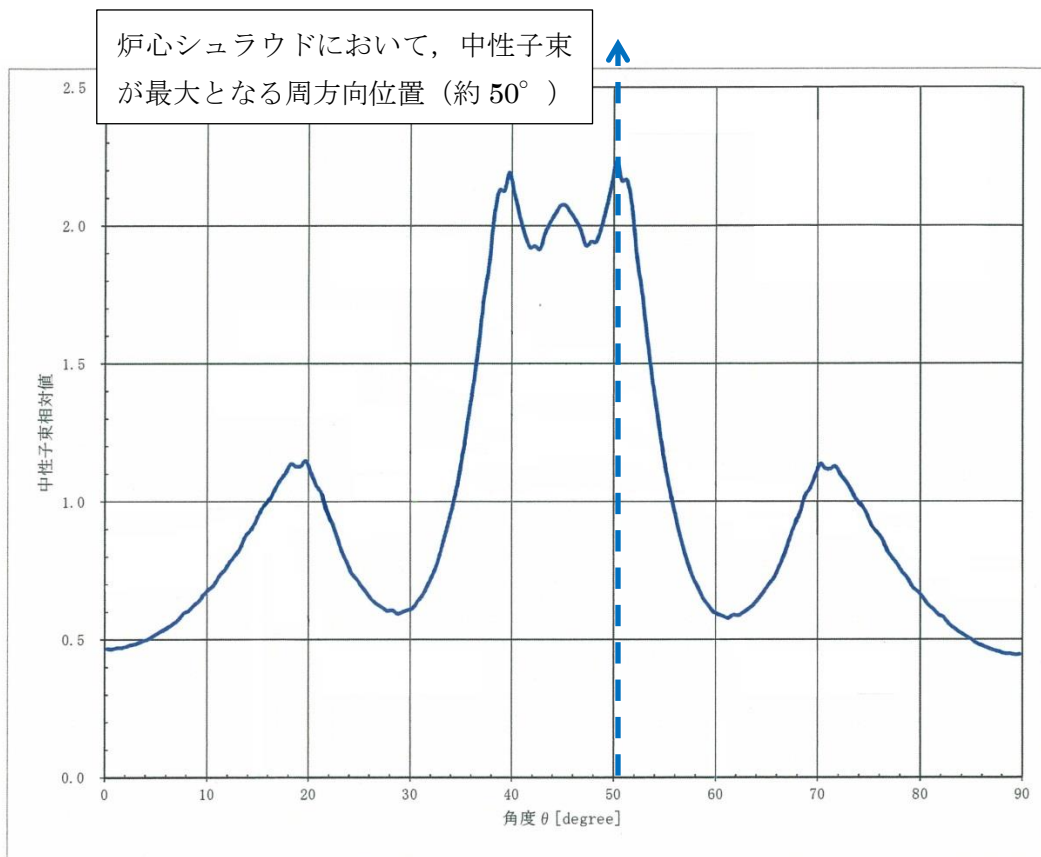
図3 炉心シュラウドの周方向中性子束分布

評価対象機器	中性子束が最大となる位置	運転開始後60年時点の中性子照射量[n/m <sup>2</sup> ]
炉心シュラウド	中間胴 H4 周溶接継手から上へ <div style="border: 1px solid black; width: 20px; height: 15px; display: inline-block; vertical-align: middle;"></div> mmの母材部 (周方向位置は図3参照)	$2.7 \times 10^{25}$
炉心シュラウド (周溶接継手) ※1	中間胴 H4 周溶接継手内面 (周方向位置は図3参照)	$2.6 \times 10^{25}$
上部格子板	グリッドプレート下端, 炉中心位置	$4.4 \times 10^{25}$
炉心支持板	支持板上端	$3.0 \times 10^{24}$
周辺燃料支持金具	支持金具上端	$1.2 \times 10^{24}$
制御棒案内管	上面, 炉中心位置	$4.5 \times 10^{24}$

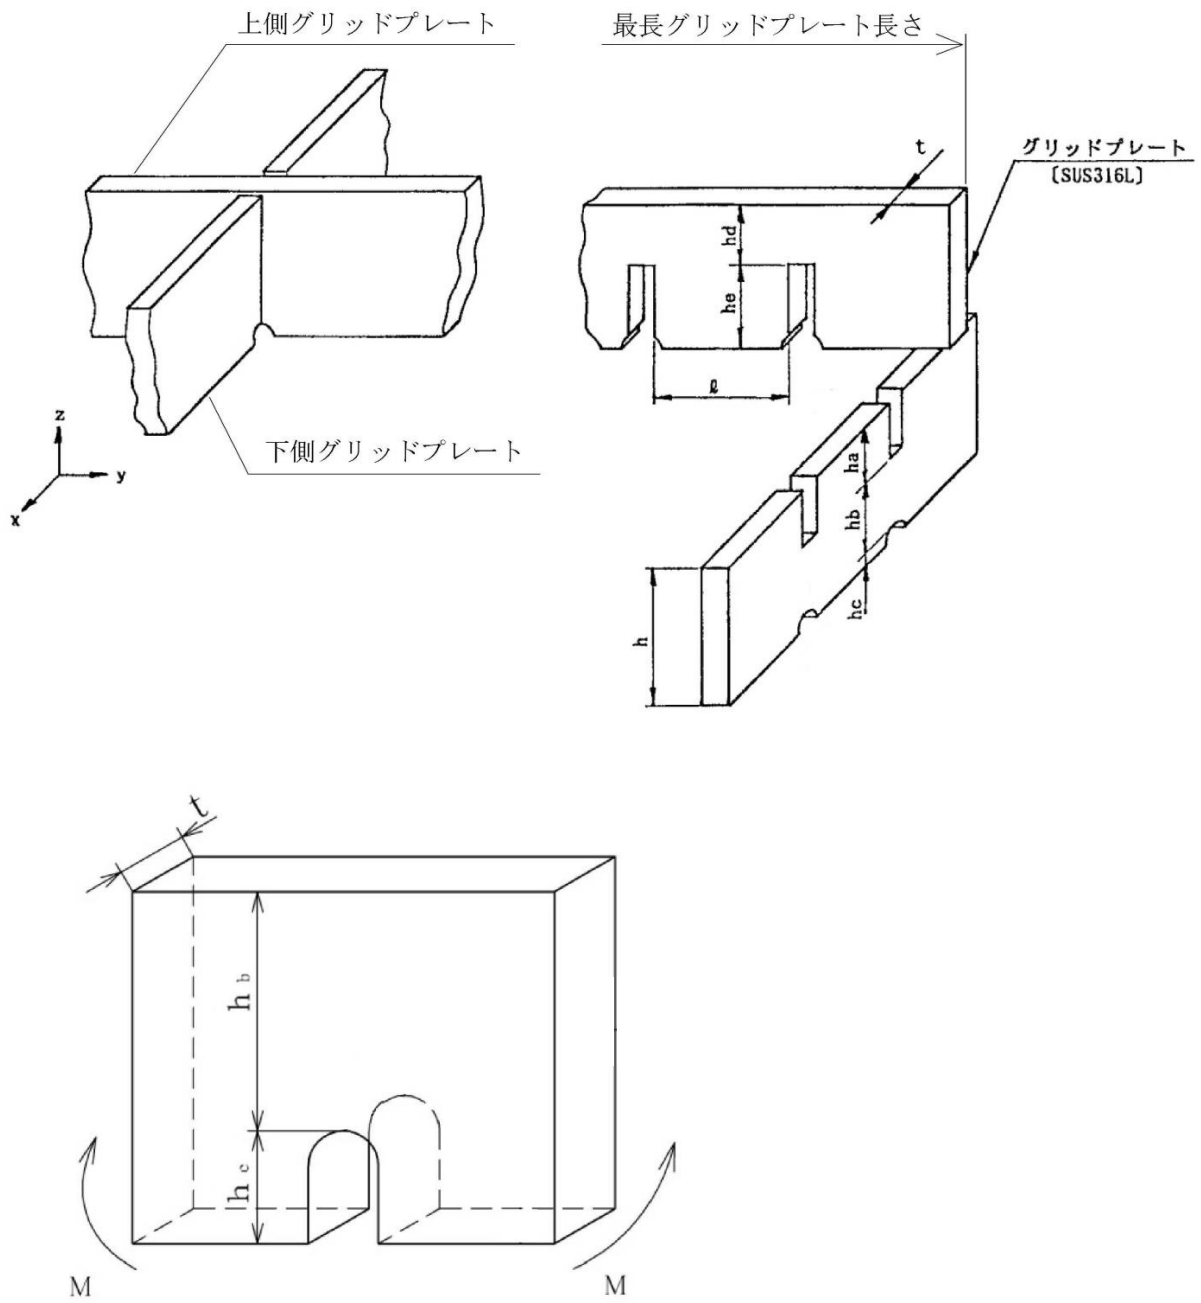
図2 上部格子板グリッドプレートの構造図

図 1 および図 2 に示す最長グリッドプレート中央部の曲げモーメントMは、等分布荷重を受ける両端固定梁の公式より、次のように求める。
