「志賀原子力発電所 令和6年能登半島地震に伴う原子力発電  
工作物に係る電気関係報告規則第3条に基づく報告」の提出について

志賀原子力発電所 1 号機起動変圧器及び  
志賀原子力発電所 2 号機主変圧器の  
破損事故（使用不可能）について  
（中間報告）

2024年 1 月  
北陸電力株式会社

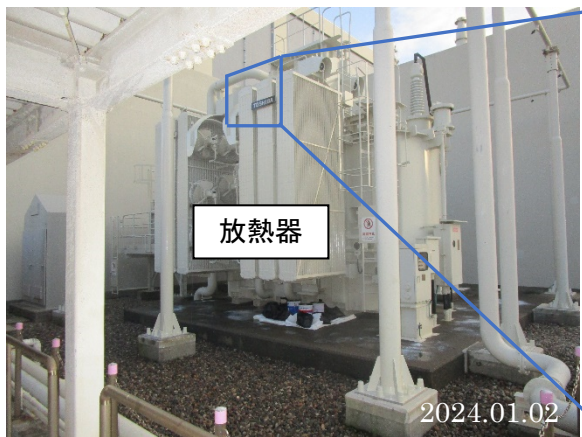
起動変圧器（西面）

No. 4 放熱器損傷箇所

2024年1月1日16時10分発生地震により、志賀1号機起動変圧器の放熱器上部配管接続部及び志賀2号機主変圧器の冷却器上部配管接続部に損傷が生じており、損傷箇所より絶縁油が漏えいしていることを確認した。なお、漏えいした絶縁油については地下ピットにて貯留され、その後、絶縁油は回収した。

事象	要因	要因説明	調査内容	調査結果	判定
No. 4放熱器上部配管接続部の損傷	損傷箇所への力の作用	地震の揺れに伴う力が作用し、配管接続部が損傷した。	・外観確認 ・パトロール記録確認(地震前)	地震発生前に異常が確認されていない箇所の損傷が確認されており、地震の揺れによる力が作用して損傷したものと推定した。 今後、放熱器の損傷に関して更に調査を行う。	○
	外部からの衝撃	外部からの衝突物による衝撃にて配管接続部が損傷した。	・外観点検	外部からの衝突による傷、変形は確認されていない。	×
	内部圧力の上昇	変圧器内部の圧力が上昇し、放熱器の内部から力が加わり、配管接続部が損傷した。	・警報記録確認	衝撃油圧継電器の動作に伴う警報は発生していない。 仮に変圧器内部の圧力が上昇した場合、仮は放圧板が動作するため、損傷には至らない。	×
	配管接続部の劣化	腐食	配管接続部が腐食し減肉することによって配管接続部が損傷した。	・外観点検	損傷箇所を目視で確認した結果、腐食は認められなかった。

また、N o. 4放熱器上部配管接続部の損傷に関して更なる調査を行う。

損傷箇所を変圧器本体等の絶縁油が残存している範囲から隔離するために、放熱器仕切弁（上部、下部）の閉止操作を実施した。また、損傷箇所からの雨水等の流入防止のため、損傷した放熱器の上面に養生を実施した。

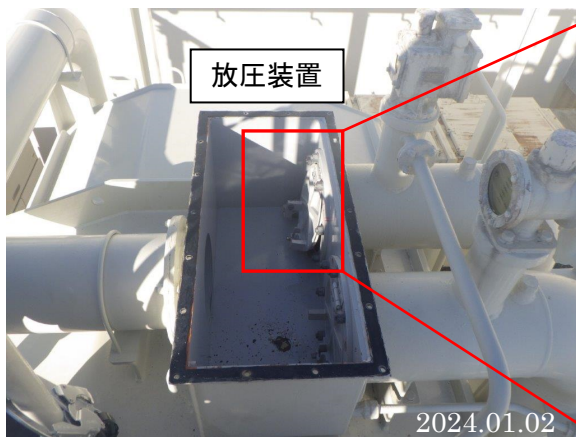
放圧装置

放圧板動作状況

放圧板<sup>\*</sup>は、変圧器の内部故障によるガスなどでタンク内の圧力が規定圧力以上に上昇したときに、絶縁油を排出することで事故の拡大を防止する目的の装置である。

放圧板はその仕組み上、地震により $\square$ 程度の加速度が加わった場合に絶縁油の揺れに伴う力により動作する可能性がある。具体的には、変圧器内に満たされた絶縁油が地震に伴い揺れることで放圧板に力が加わり、放圧板が膨らみ保護カバーを押し上げる。保護カバーを押し上げる力が一定程度を超過すると、安全ピンが破断することで保護カバーが開き、放圧板の動作に至る。

今回の地震（志賀1号機原子炉建屋地下2階 399.3gal（合成方向））に伴い、上記の理由により放圧板が動作したと推定している。
