島根原子力発電所2号炉 審査資料	
資料番号	EP-060改44(説8)
提出年月日	令和2年5月14日

島根原子力発電所2号炉 水素爆発による原子炉建屋等の損傷を 防止するための設備について (コメント回答)

令和2年5月
中国電力株式会社

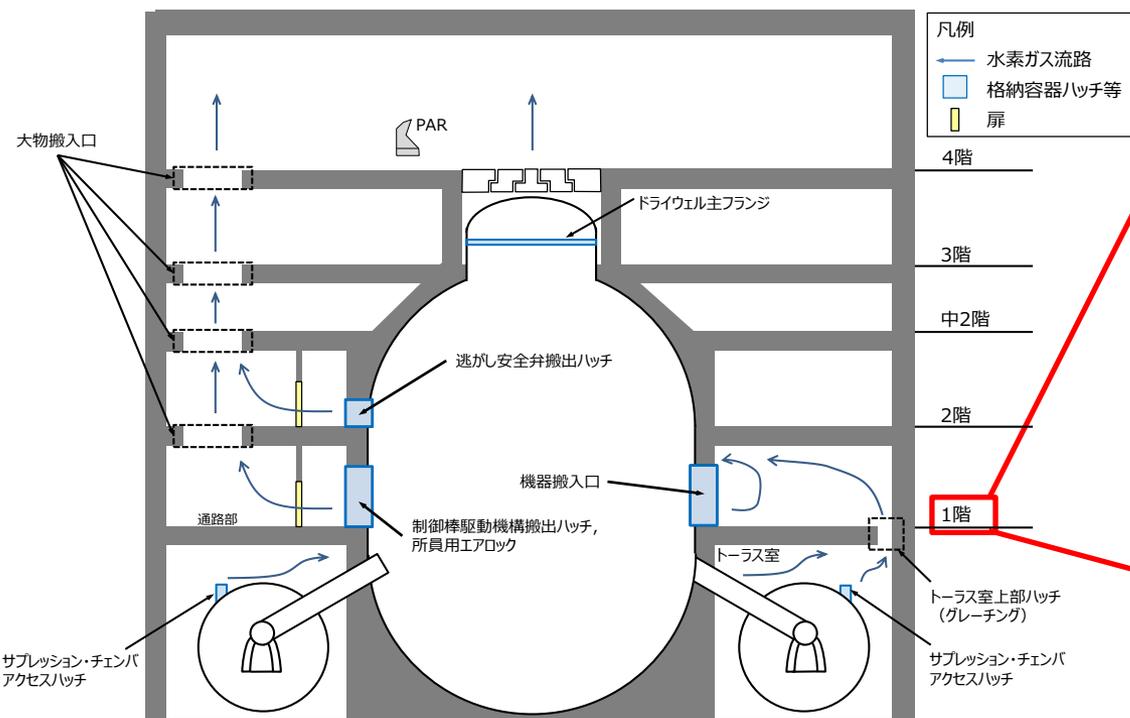
図7-1 水素ガス流路のイメージ図 (原子炉建物 (断面図))

- 原子炉格納容器の各ハッチ等から漏えいした水素を含む高温のガスは、図7-1に示すとおり、原子炉建物4階(燃料取替階)に上昇すると考えられることから、燃料取替階にP A Rを設置する。

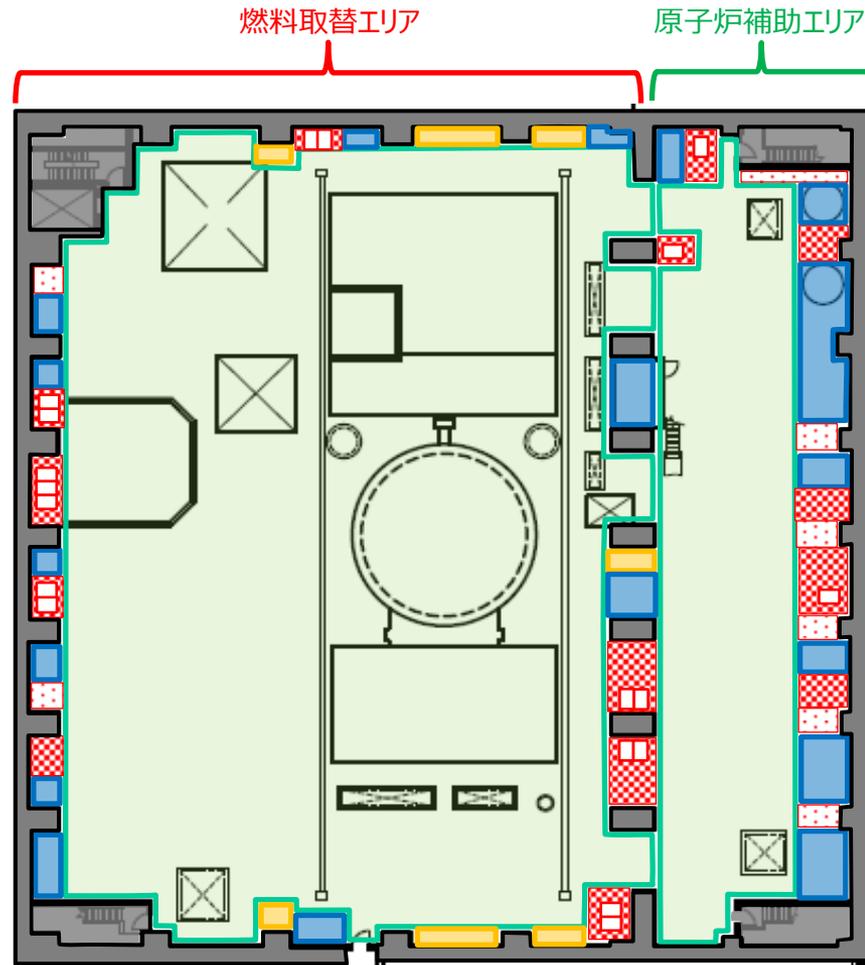
図7-4 現場調査結果 (燃料取替階)

- 燃料取替階の下層部について、現場調査した結果、図7-4に示す着色部については下記①～③の理由で、設置困難箇所であることを確認した。

① 定期検査等において、通行や他設備の点検作業の支障となる。(図中 部)

② 水素濃度、放射線量の監視の支障となる。(図中 部)

③ 冷却機等の既存設備に干渉する。(図中 部)

- 設置困難箇所以外から、P A Rの点検スペースが比較的確保しやすい箇所を抽出した上で、燃料取替エリアと原子炉補助エリアの空間容積比を考慮した台数のP A Rを可能な範囲で分散配置させるように設置箇所を選定した。

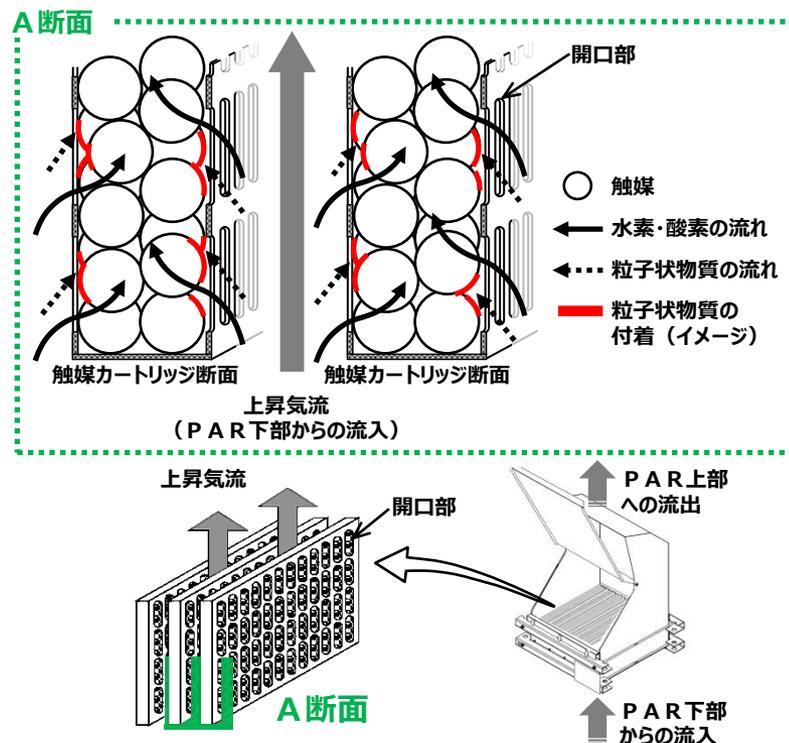
図10-1 触媒カートリッジへの流入概略図

- ・ 粒子状物質は、原子炉格納容器内での沈着や原子炉格納容器スプレイによりほぼ除去されることから、原子炉棟への漏えい量はごく少量と考えられる。また、触媒の性能低下は、粒子状物質によるパラジウムの物理的閉塞により発生するものであり、以下2点の理由により、触媒性能への影響は小さいと考える。

- ① P A R内部 (カートリッジ間) に発生する上昇気流により、P A Rの下部から上部へ運ばれる粒子状物質は、触媒カートリッジを鉛直に設置することで、拡散しやすいガス状物質とは異なり、触媒面への付着 (触媒性能低下) が抑制される。
- ② カートリッジ内部には触媒を充填しているため、水素及び酸素に比べて粒径が大きい粒子状物質は、開口部近傍の触媒面に付着するが、粒径が小さい水素及び酸素は、より内側の触媒面にて反応するため、触媒性能は低下しにくい構造となっている。

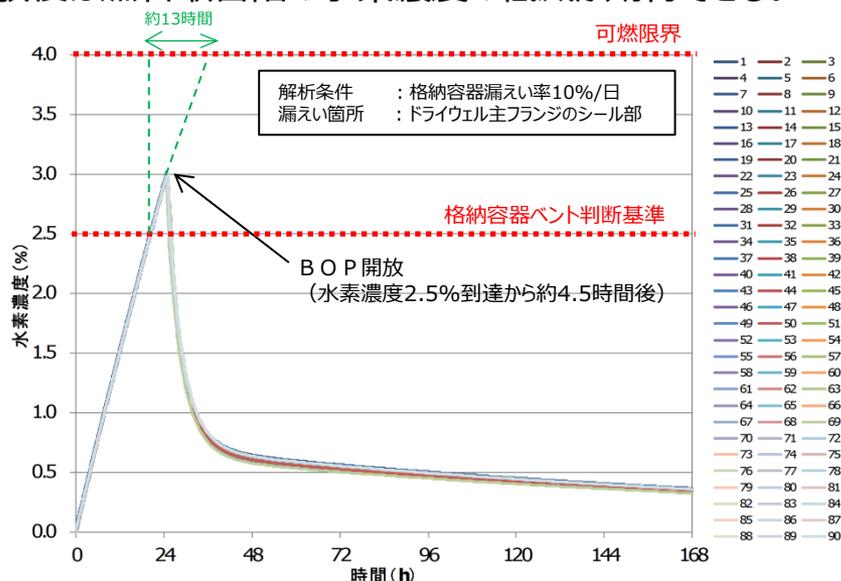
図11-2 BOP開放による水素濃度の時間変化
(PAR及び格納容器ベント不作動時)

- 原子炉建物燃料取替階ブローアウトパネル（以下、「BOP」という）開放は，図11-1に示すとおり，PARによる水素処理および格納容器ベントを実施してもなお，水素濃度が低下しない場合に実施し，更なる水素濃度の低減を図る目的で実施する。
- 図11-2にBOP開放による燃料取替階の水素濃度の時間変化を示す。格納容器ベントの判断基準である水素濃度2.5%から，BOP開放の判断及び準備時間を踏まえても，可燃限界到達までには十分に時間的余裕があることから，BOPの開放操作は可能であり，BOP開放後は燃料取替階の水素濃度の低減が期待できる。

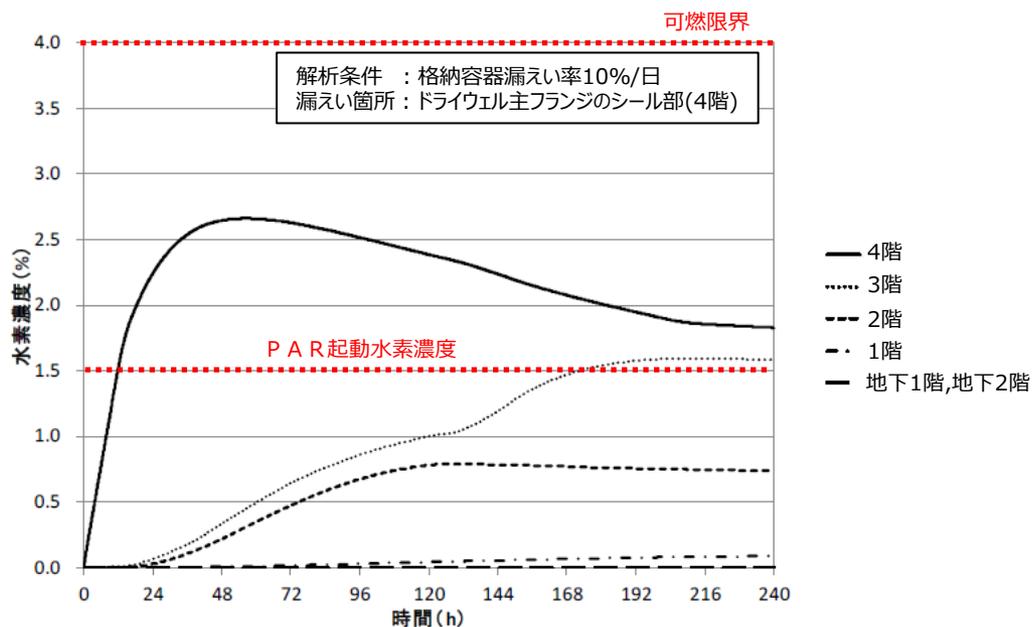
図12-1 各フロアの水素濃度の時間変化

- 168時間以降の解析結果を追加した各フロアの水素濃度の時間変化を図12-1に示す。原子炉建物3階の水素濃度について、事象発生から約192時間までは水素濃度が上昇傾向を示しているが、約192時間以降は上昇傾向が緩やかになり、水素濃度はほぼ一定に推移することを確認している。
