放射性物質分析・研究施設第2棟について(案)

2019年11月7日

東京電力ホールディングス株式会社
国立研究開発法人日本原子力研究開発機構

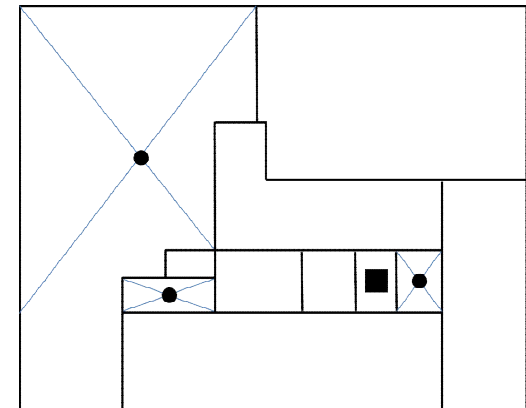
【線源のモデル化】

(●■:線源位置)

各設備における最大の取扱量を1箇所へ集める。

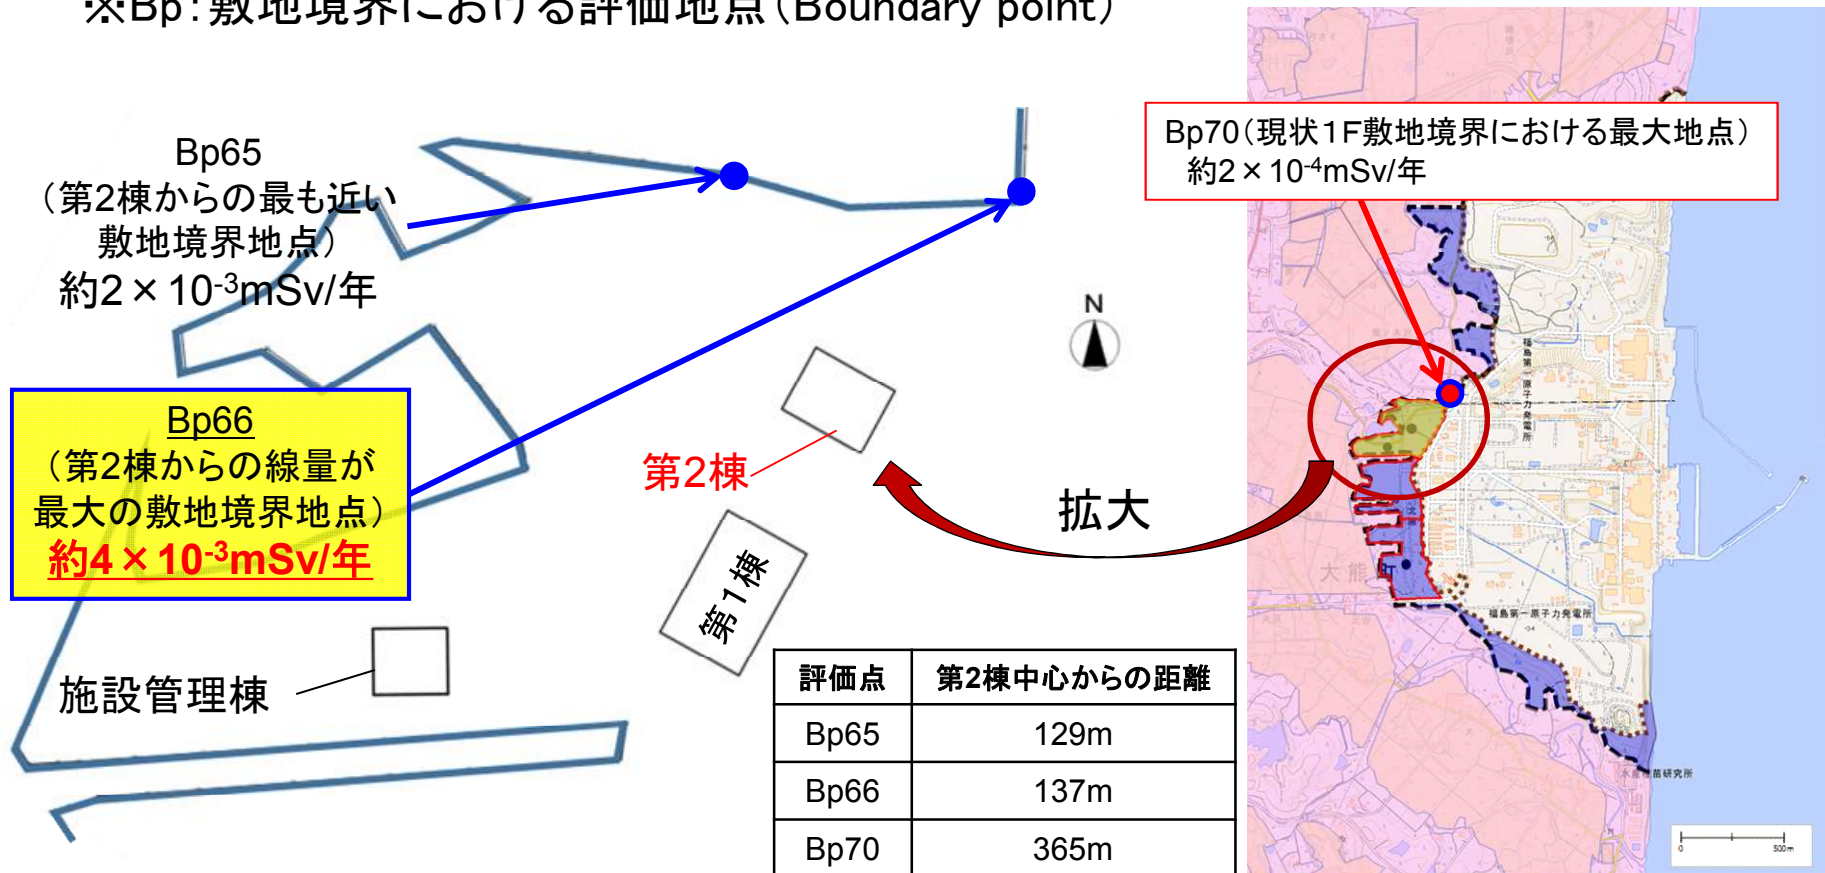
1. 敷地境界の線量評価(5/5) 評価結果

福島第一原子力発電所敷地境界での第2棟からの線量を計算した結果、第2棟からの線量の最大値は、北側の地点(Bp66)で約 4×10^{-3} mSv/年であった。また、敷地境界における1F他施設からの寄与の合算値の最大地点(Bp70)で、第2棟からの線量は、約 2×10^{-4} mSv/年であった。なお、線量値については現在精査中であり、今後変更となる可能性がある。

※Bp: 敷地境界における評価地点 (Boundary point)

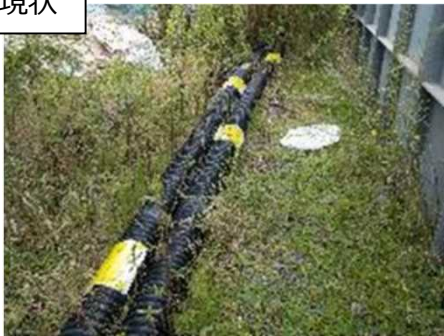
高圧ケーブル
(自這)

- 引き続き対策工事を行い、高圧については2019年度末、低圧については2026年までに供給側が完了予定（負荷側は負荷の停止計画による）
- PG部門経験者などの配電設備の知見を活用し、配電柱の採用や埋設電路を設計検討

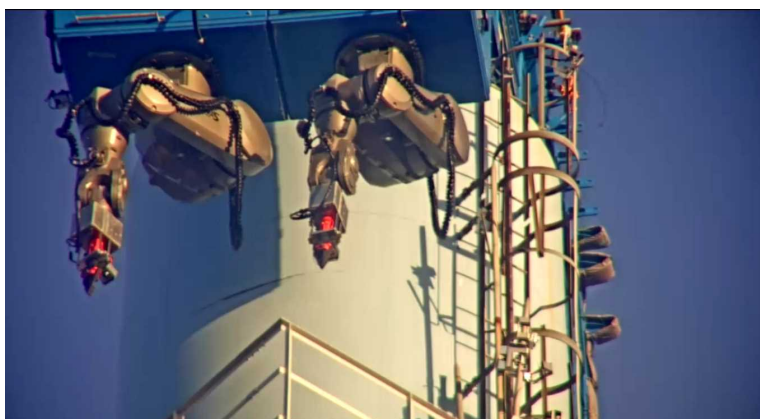
【写真①】筒身切断状況(9月18日)

- 9月18日から2ブロック目の切断に着手し、筒身切断時の噛み込み及びチップソー交換が多かったこと、台風17号近接に伴う作業中断等により時間を要したが、9月26日に切断が完了した。
- なお、2ブロック終盤では噛み込み対策として、マシン切り(写真②、詳細は参考1-1)により切断作業が着実に進められることを確認したため、3ブロック目の施工計画見直しに反映している。(詳細は参考1-2)

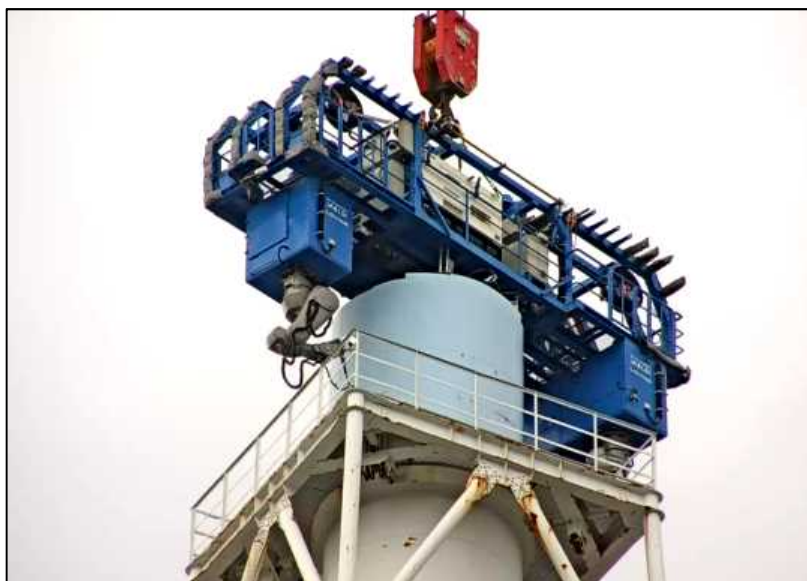
【写真⑤】 切断状況(10月8日)

- 10月7日から3ブロック目の切断に着手し、8日には予定通り筒身50%まで切断完了した。
- 残りの筒身50%切断については、台風19号通過後に準備が整い次第、再開する予定。
- なお、2ブロック目で切断時の噛み込み事象が多かったことを踏まえ、切断時の施工手順を見直したことにより、3ブロック目は概ね計画通りに切断作業が進んでいる。

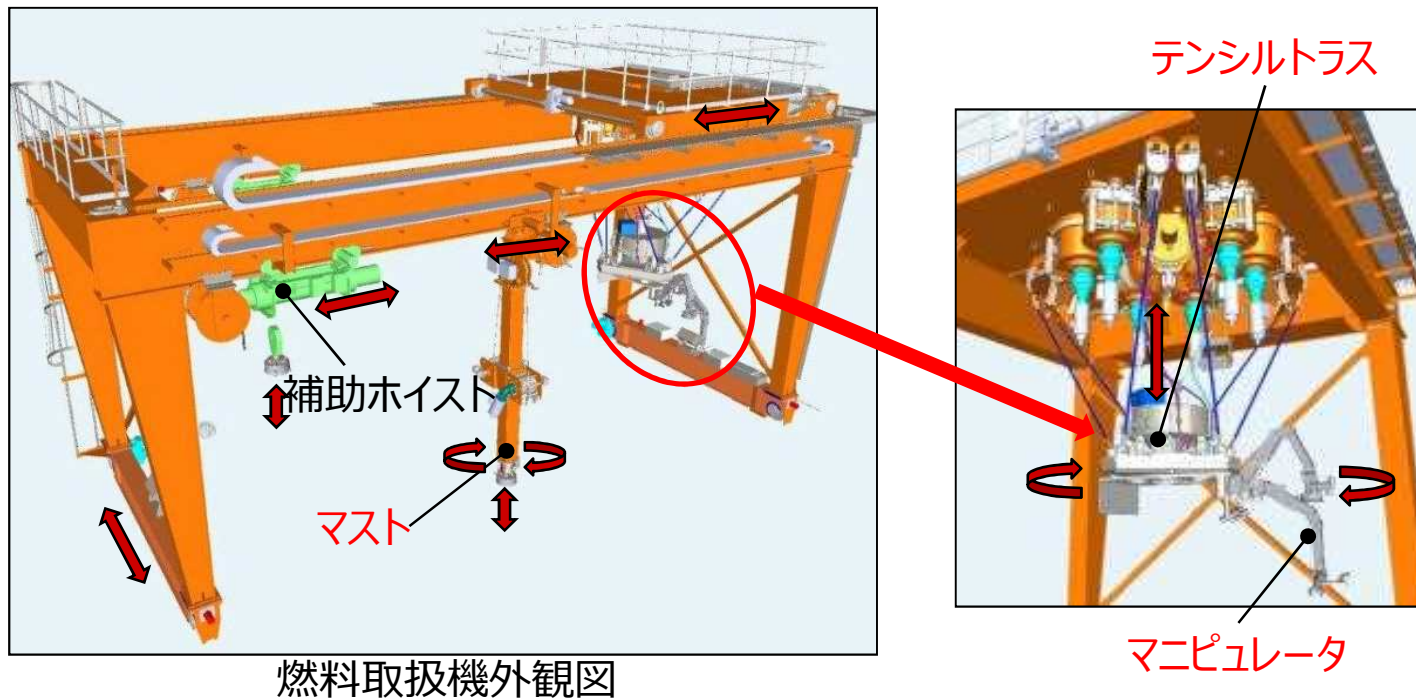
- 燃料取り出し再開に向け、準備作業を実施していたところ、9月3日にテンシルトラス旋回不良事象、9月9日にマストの旋回不良事象を確認したことから以下の対応を実施。
 - テンシルトラスは、部品（水圧モータ）交換及び再調整を実施済。
 - マスト※は、部品（水圧モータ）交換及び動作確認を実施済。
※マスト旋回機能は、輸送容器に燃料を装填する際に使用する機能であり、45°旋回させる必要がある。
- 10月15日に燃料取り出し準備作業を実施中にマスト水圧ホース継ぎ手部からののにじみ及びマニピュレータの動作不良（左腕）を確認。
 - マスト水圧ホースの継ぎ手部からののにじみは、再締結後、漏えいのないことを確認済。
 - マニピュレータ（左腕）の動作不良は、原因調査中。

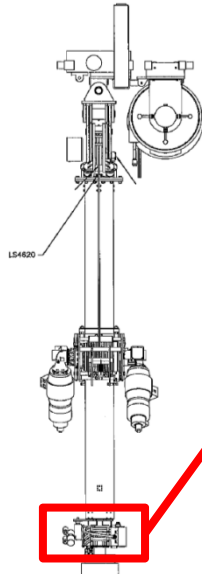
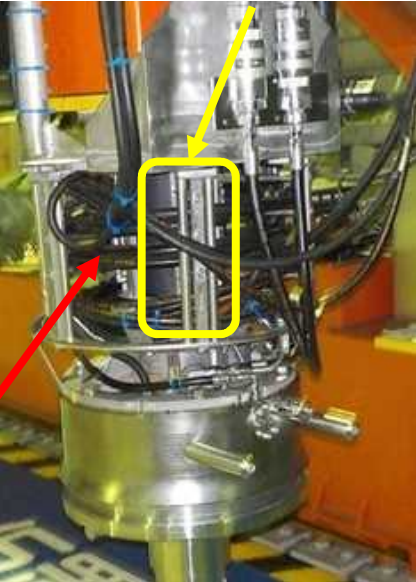
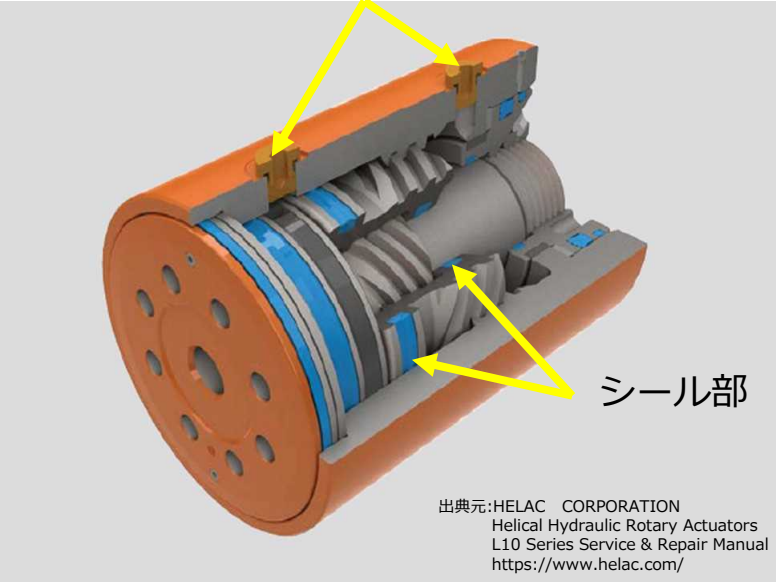
【参考】燃料取扱機マスト旋回不良について

<p>概要</p>	<ul style="list-style-type: none"> 9月9日 燃料取り出しの準備作業をしていたところ、燃料取扱機のマストがスムーズに旋回しない事象を確認した。 <div style="display: flex; justify-content: space-around; align-items: flex-start;"> <div style="text-align: center;">

<p>水圧用ポート</p> <p>シール部</p> <p>水圧モータ立体断面図</p> <p><small>出典元:HELAC CORPORATION Helical Hydraulic Rotary Actuators L10 Series Service & Repair Manual https://www.helac.com/</small></p> </div> </div>
<p>原因</p>	<p>✓ 水圧モータ内部のシール部からのリークによる水圧モータの回転力の低下。</p>
<p>対応</p>	<p>✓ 水圧モータの交換後、旋回調整及び動作確認を実施済。</p>
<p>備考</p>	<p>マストの旋回が出来ない事象であり、燃料の把持は維持されるため、燃料の落下につながる事象ではない。</p>

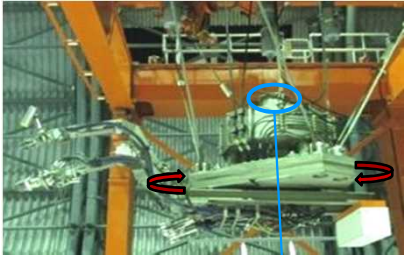
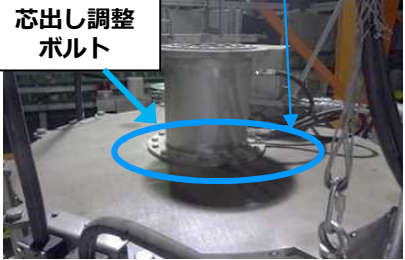
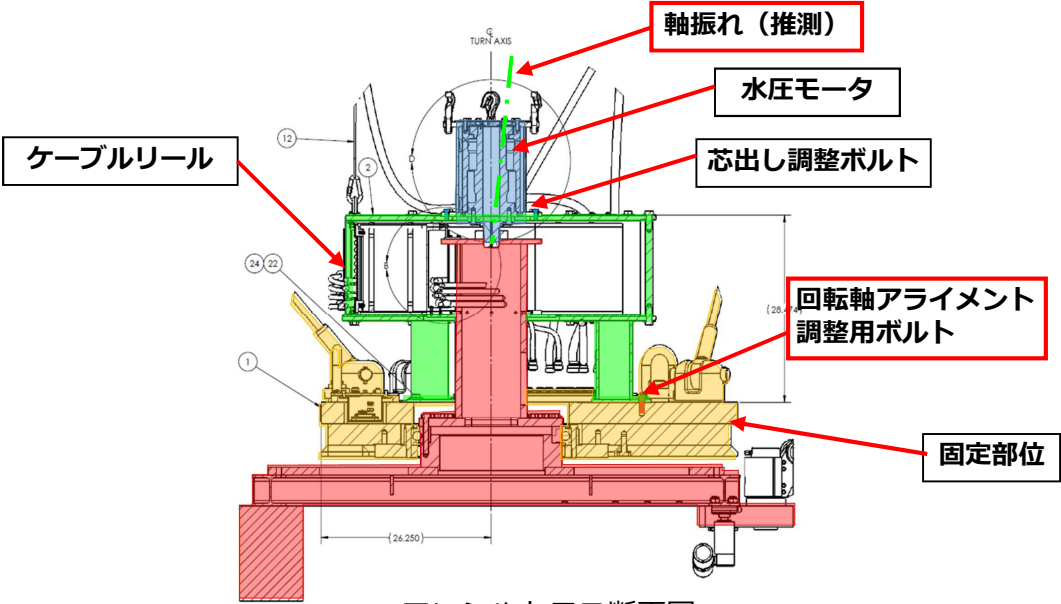
【参考】燃料取扱機テンシルトラス旋回不良について

<p>概要</p>	<ul style="list-style-type: none"> 9月3日 燃料取り出しの準備作業をしていたところ、燃料取扱機のテンシルトラスがスムーズに旋回しない事象を確認した。 <div style="display: flex; justify-content: space-around;"> <div style="text-align: center;">

<p>テンシルトラス断面図</p> </div>
<p>原因</p>	<ul style="list-style-type: none"> ✓ テンシルトラスの回転軸アライメント調整用ボルトの締め付けに伴い水圧モータの軸振れが発生し、摺動抵抗が増加したものと推定。 ✓ 水圧モータ内部のシール部からのリークによる回転動力の低下。
<p>対応</p>	<ul style="list-style-type: none"> ✓ 水圧モータの交換後、旋回調整及び動作確認を実施済。
<p>備考</p>	<p>テンシルトラスは燃料や輸送容器を取り扱うものではないため、燃料取扱い中の燃料損傷に至ることは無い。</p>

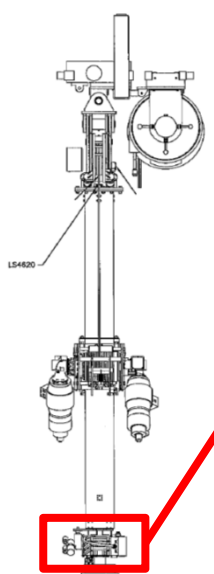
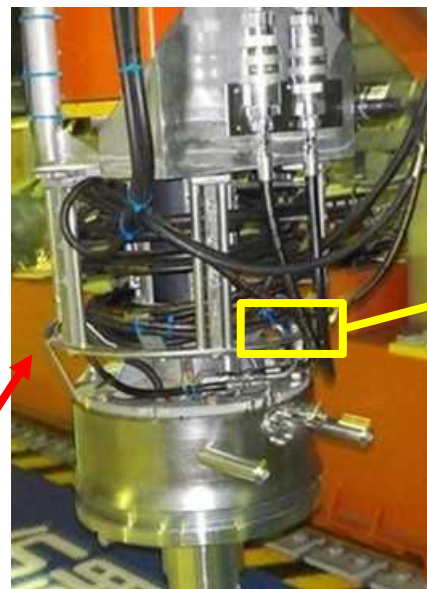
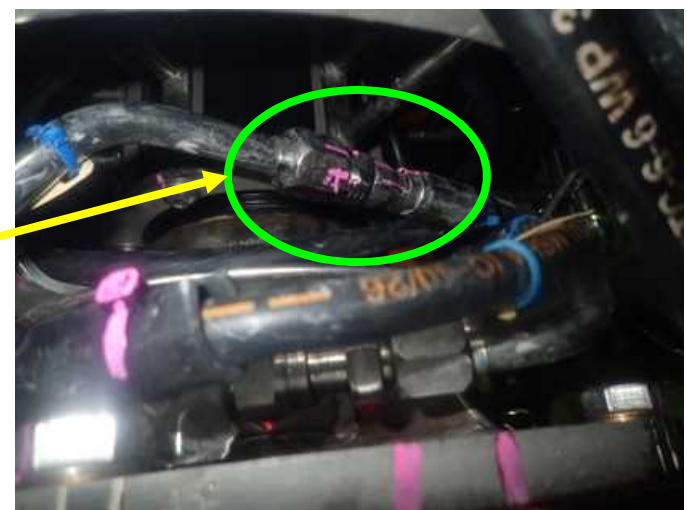
【参考】燃料取扱機マストからの作動流体のにじみについて

<p>概要</p>	<ul style="list-style-type: none"> 10月15日 マニピュレータでのフランジプロテクタの把持状況の確認のため、当社監理員が現場に出向した際に、マスト下部に作動流体（水グリコール）の滴下痕があることを確認した。滲み個所はマストの水圧ホースと配管の継手部で、滲みは約13秒に1滴程度であった。 <div style="display: flex; justify-content: space-around; align-items: center;"> <div style="text-align: center;">

<p>滲み部 (黄枠部拡大)</p> </div> </div>
<p>原因</p>	<p>✓ 締結部がわずかに斜めに入っていた（推定）</p>
<p>対応</p>	<ul style="list-style-type: none"> ✓ 当該接続部を取外し、再接続を実施済。 ✓ 再接続後の動作確認を実施済。
<p>備考</p>

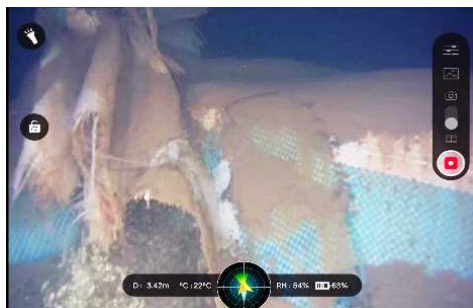
破損している土嚢

- 投入箇所から北方向へ約12m程度を調査。
- 各土嚢袋頂上付近にてROVを着底させ線量測定を実施して最大線量率は 3,000 mSv/h。
各土嚢頂上毎に線量率が高く、土嚢中間位置では線量率が低下することから地下階で確認された高線量の主要因はゼオライト土嚢の可能性が高い。
- 今回の調査で土嚢の一部が破損している事を確認。
- 今後、HTIについては準備ができ次第調査を実施していく。また、調査結果を基に、対応方針を検討していく。

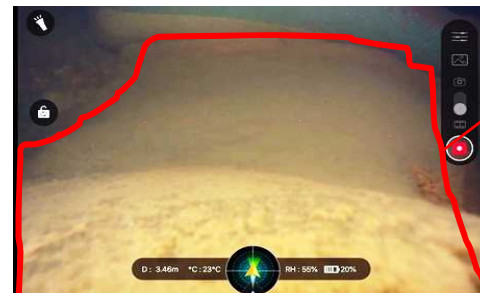
11m付近ROVからの土嚢画像

ROV進行方向
縦に並んだ土嚢

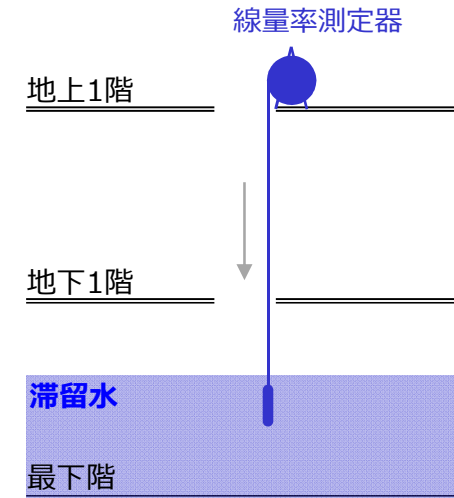
地下1階床面 (約T.P.2.8m)

最下階床面 (約T.P.-2.2m)

測定イメージ

※1 1階フロア床面の測定位置を0mとして吊り下ろした距離

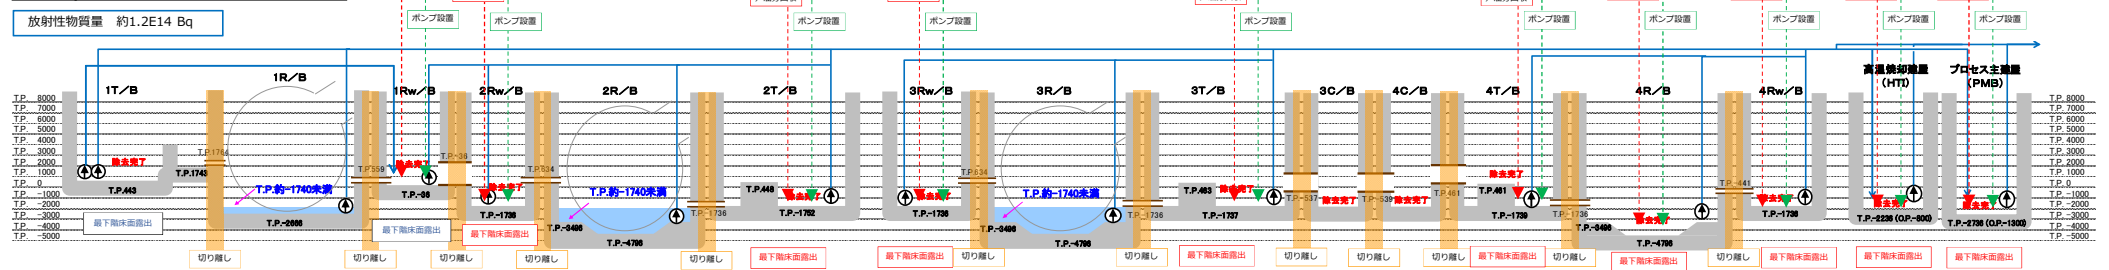
4号機R/B最下階床面露出 (2020年末)

- 現在、建屋滞留水とサブドレンの水位差を広げた状態で滞留水処理を進めており、2020年内の循環注水を行っている1～3号機原子炉建屋以外の建屋の最下階床面露出に向けて、今後も計画的に建屋滞留水処理を進めていく。
 - 現状、地下水流入量が少ない4号機については、4月下旬から他建屋より先行して水位低下を進めており、全体としても半年程度前倒して水位低下を進めている。
- ステップ1：フランジ型タンク内のSr処理水を処理し、フランジ型タンクの漏えいリスクを低減。【完了】
- ステップ2：既設滞留水移送ポンプにて水位低下可能な範囲（T.P.-1,200程度まで）を可能な限り早期に処理。また、フランジ型タンク内のALPS処理水等も可能な限り早期に移送。
- ステップ3'：2～4号機R/Bの滞留水移送ポンプにて水位低下を行い、連通するT/B等の建屋水位を低下。連通しないC/B他については、仮設ポンプを用いた水抜きを実施。
- ステップ3：床ドレンサンプ等に新たなポンプを設置※1した後、床面露出するまで滞留水を処理し、循環注水を行っている1～3号機原子炉建屋以外の滞留水処理を完了。
