建屋滞留水処理等の進捗状況について（案）

2020年10月13日

東京電力ホールディングス株式会社

3号機 PCV水位低下に関わる対応状況について（案）

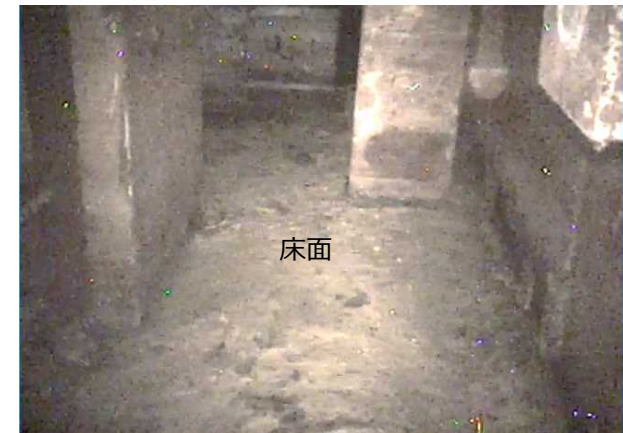
■ 2号機・3号機T/Bサービスエリアの床面露出状況（2020/10/9撮影）を下記に示す※1。

3号機タービン建屋
サービスエリア最下階床面

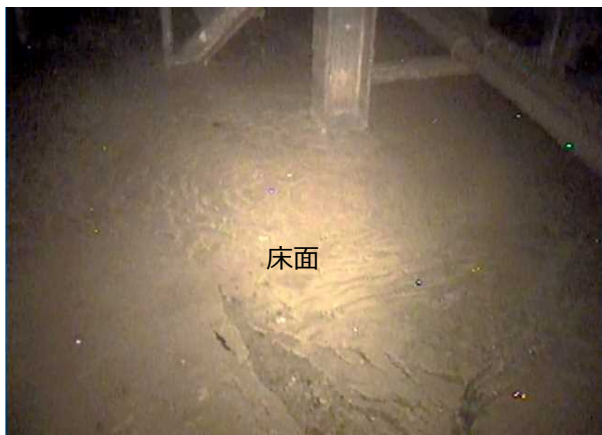
2号機タービン建屋
最下階床面

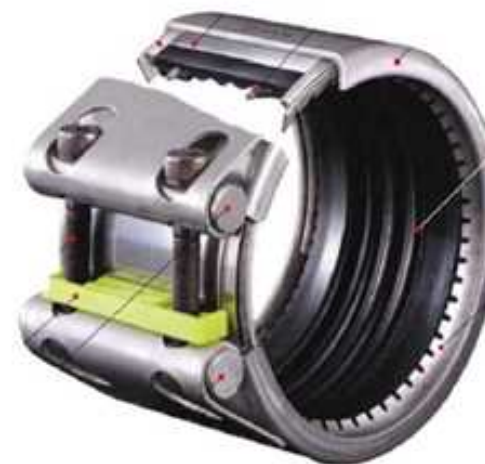
配管継手イメージ

- 取水設備を構成する機器を設置（挿入）するため、既設配管を切断し、新たな**バウンダリを構築**することが必要。
- 既設配管の設置箇所は環境線量が高く、メンテナンス性や施工に伴う**被ばく低減の配慮**が必要であり、以下を計画。
 - 自吸式ポンプの**取水ホース、水位計を一体で挿入**すること
 - 取水ホースと水位計の挿入用スプールの接続部について、PCV内の常用監視計器(PCV内の水位計・温度計)で実績がある**配管継手**を採用すること

使用圧力：～1.0MPa

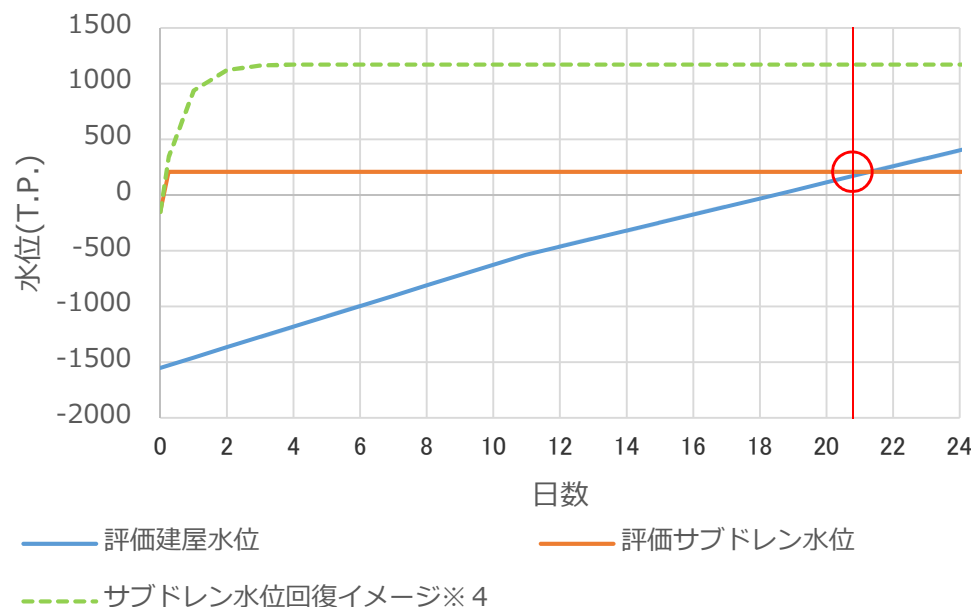
配管破断時の水位の変化（計装配管25A）

S/C接続配管破断時の建屋水位及びサブドレン水位を以下の条件で評価した場合、水位逆転に至るまで3週間程度を要することを確認。

- 破断箇所を最も低い位置の計装配管とし、現状のPCV水位が保持されるものとして流出量を評価（PCV水位低下による流出量低下を考慮しない）

- 地震発生時、サブドレンポンプは停止
- 初期水位は運用最低水位※2 (T.P.-150) ※1
- サブドレンポンプ全停時の水位上昇実績※3を考慮

- ※1 2020年2月14日時点
- ※2 サブドレンポンプ自動停止時水位
- ※3 サブドレンポンプ全停時（6時間）水位上昇実績（2018年12月）
- ※4 サブドレンポンプ単独停止時（4日間）水位上昇実績（2018年12月）

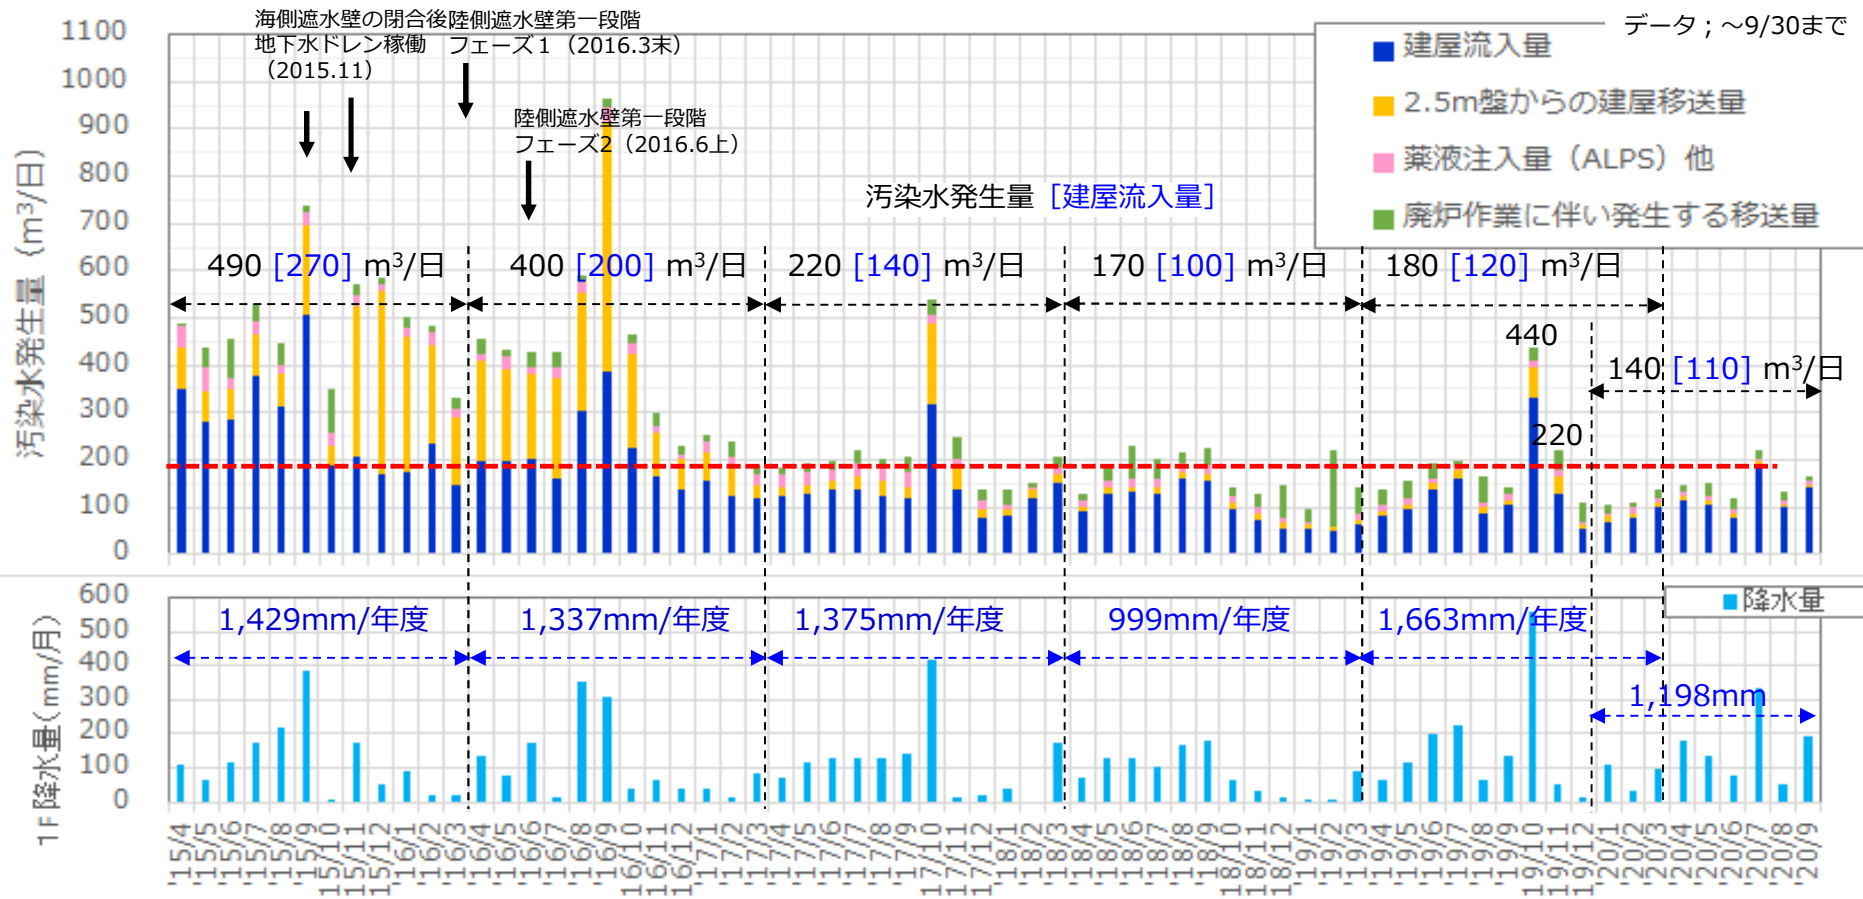
汚染水発生量と降雨量との関係

- 陸側遮水壁、サブドレン等の重層的な対策の進捗に伴って、建屋流入量・汚染水発生量共に減少しており、2018年度は170m³/日まで低減。2019年度は、1,663mmと震災以降最大の降雨量となり、現時点では約180m³/日となっているが、冬期などの降雨量が比較的少ない時期には150m³/日を下回る傾向となっている。
- 2019年10月は、震災以降最大の降雨（563mm/月）となり、汚染水発生量は約440m³/日に増加したが、2017年10月の大雨時（416mm/月）の約540m³/日から100m³/日程度抑制されている。

注) 2017.1までの汚染水発生量(貯蔵量増加量)は、建屋滞留水増減量(集中ラド含む)と各タンク貯蔵増減量より算出しており、気温変動の影響が大きいため、2017.2以降は上表の凡例に示す発生量の内訳を積み上げて算出する方法に見直している。よって、2017.1までの発生量の内訳は参考値である。

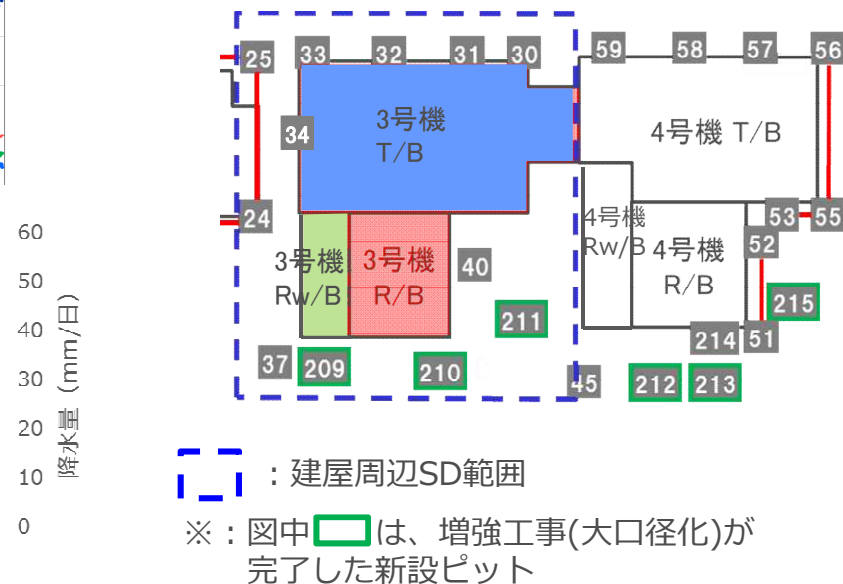
各建屋への流入量評価： 3号機

- 3号機は全体的に建屋流入量が多く、降雨時に増加する傾向が確認されている。
 - R/Bは2019年1月頃から滞留水移送ポンプを主として稼働させ、R/B滞留水はT/B滞留水よりも高い水位から低い水位となっている。これに伴い、R/Bの建屋流入量は、マイナス評価からプラス評価となっている。
 - T/Bは2020年8月より床ドレンサンプに設置した滞留水移送ポンプを稼働させたことで、R/Bへ滞留水が流出している状況ではなく建屋流入量評価が可能。まだデータ数が少ないが、比較的流入量が多い傾向が確認されており、主たる地下水等の流入箇所があると想定。今後もデータを蓄積し、評価していく。なお、2020年8月より屋根補修を実施しており、降雨時の増加量が減少傾向にある。
 - Rw/Bは2号機同様、隣接建屋との連通は停滞していると考えられ、流入量は継続して少ない状況にある。

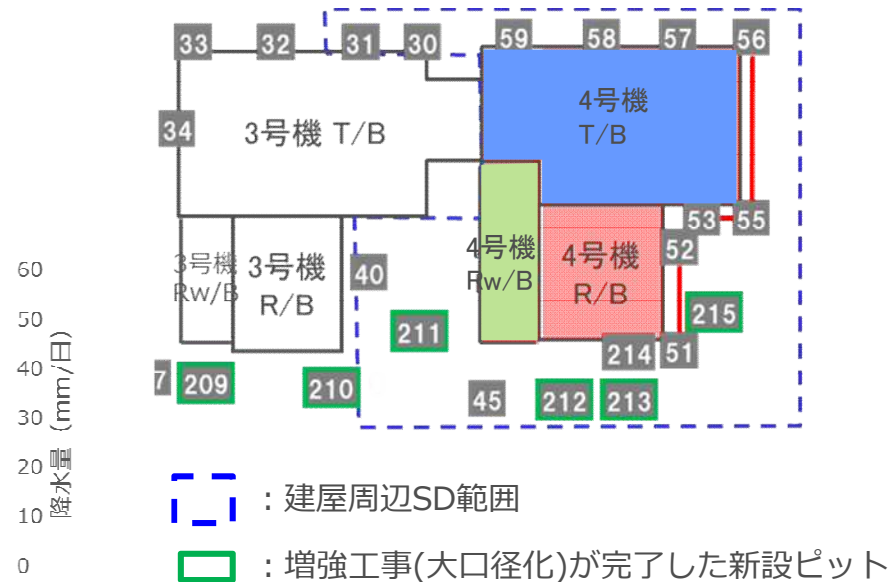
各建屋への流入量評価： 4号機

- 4号機は全体的に建屋流入量が小さい。
 - R/B、T/B、Rw/Bの地下水等流入量は少ない状況。降雨時の流入に関してはT/B建屋が比較的多い。今後もデータを蓄積していく。

※1 建屋滞留水の水位低下時、評価上の誤差の影響を受け、建屋流入量流がマイナス評価となる場合があるが、周辺サブドレン水位 > 建屋水位であることから、実態は建屋滞留水は外部へ流出していない。
 (4号機は残留熱除去系配管のドレン弁が開いており、水位低下時にS/C内包水が建屋へ流出しているため、地下水・雨水の流入量評価から引いている等、評価時の誤差の影響を受けていると推定)

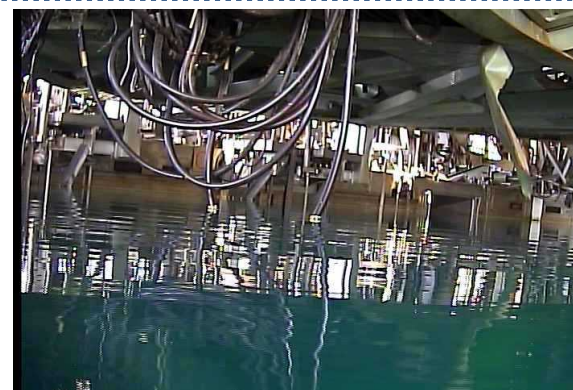
1号機 使用済燃料プール

2019.8.2撮影

- プールライナー漏えい防止
 - ガレキ等の落下による使用済燃料プールの損傷を防止するため、プールに養生カバーを設置。（1号機）
 - プールライナー腐食による漏えいを防止するため、プール水の水質を監視（3ヶ月に1回）し、必要に応じ、プール水浄化を実施。
- プール水漏えい時の対応
 - プールライナーの損傷により、使用済燃料プール水位が低下した場合は、非常用注水設備等による注水でプール水位を維持。

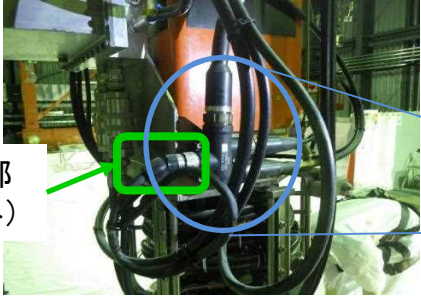
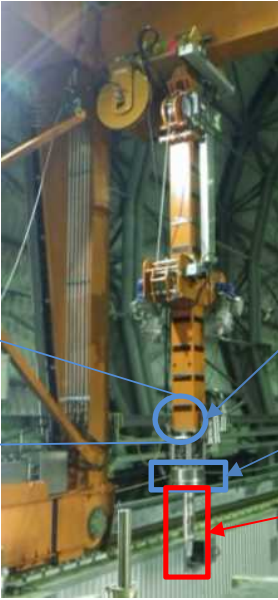
<p>概要 (続き)</p> <p>ケーブル損傷部 (交換修理済み)</p>

<p>マスト</p> <p>つかみ具内部ケーブル断線・浸水 (P19参考)</p>
<p>原因</p>	<p>✓ 操作員のカメラ画面監視不足</p>
<p>対応</p>	<p>✓ 損傷したケーブルを予備品に交換する（実施済）。</p> <p>✓ つかみ具を分解し、つかみ具内部の回路を修理する（実施済）。</p> <p>✓ 再発防止対策として、マストが干渉物等に接触しないよう、運転範囲の見直し実施済。</p>
<p>備考</p>	<p>✓ 燃料を吊った状態では、メカニカルロックによりつかみ具閉状態が維持されるため、燃料の落下等につながる事象ではない。</p>

発生事象	マストケーブルの損傷
<p>概要</p>	<ul style="list-style-type: none"> ✓ 9月2日 プール内移動のため、プール南端の燃料を把持して西へ移動中、マストケーブルがプール南側の壁面近傍にある部材※に引っ掛かった。 ✓ 引っ掛かりを解消後、把持していた燃料を予定していた位置に着座させた。 ✓ つかみ具の開閉状態および着座状態を表示する信号の異常を確認。 ✓ マストケーブルの損傷およびつかみ具内部回路の導通不良を確認。 ✓ つかみ具分解点検の結果、コネクタケーブルの断線と内部の浸水を確認。 <div style="display: flex; justify-content: space-around; align-items: flex-start; margin-top: 20px;"> <div data-bbox="459 710 1019 1133" style="text-align: center;"> <p>ITV110</p> <p>引っ掛かったケーブル</p> <p>引っ掛かった部材※</p> <p><small>9/2/2020 3:45:19 PM ITV 110 燃取機 南東角 (FHM1 SE Corner)</small></p> </div> <div data-bbox="1048 710 1563 1117" style="text-align: center;"> <p>マスト</p> </div> <div data-bbox="1574 710 1993 1061" style="text-align: center;"> <p>ケーブル損傷部</p> </div> </div> <p>※：引っ掛かった部材は、がれき吸引装置のホースの固定のために取り付けられた部材</p>

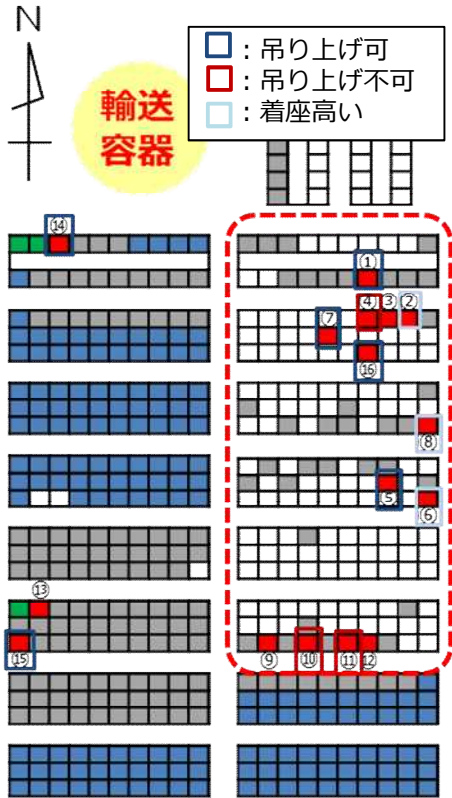
3号機使用済燃料プール内西側拡大図

- 5月28日時点でハンドル変形を確認した燃料は16体。このうち既存FHM掴み具で把持角度を超過している可能性のあるハンドル変形燃料は4体（区分C分）。2020年12月頃に吊り上げ試験を実施予定。
- 8月24日に、ハンドル変形燃料2体分（⑭および⑯燃料）が吊り上げ可能であることを確認。現時点で吊り上げ可能が確認できたハンドル変形燃料は、16体中9体。

- : ガレキ撤去完了
- : 燃料ハンドル目視確認完了
- : ハンドル変形を確認【16体】
- : 燃料取出済
- : 燃料が入っていないラック
- : 燃料交換機、コンクリートハッチが落下したエリア

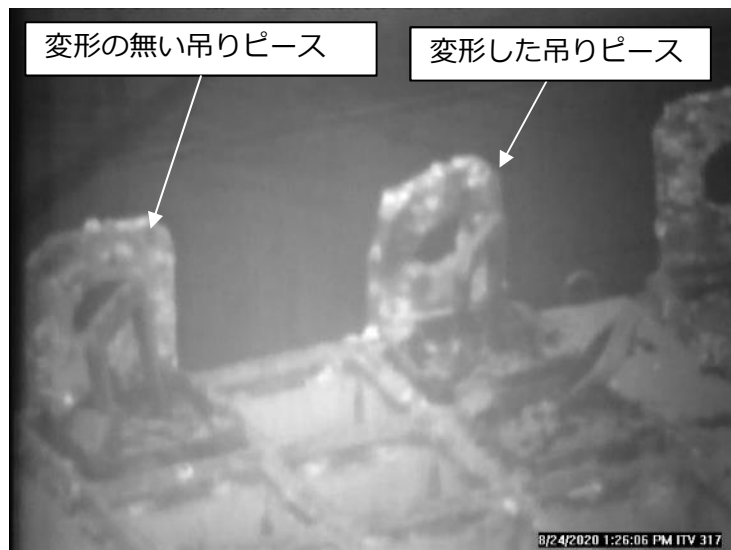
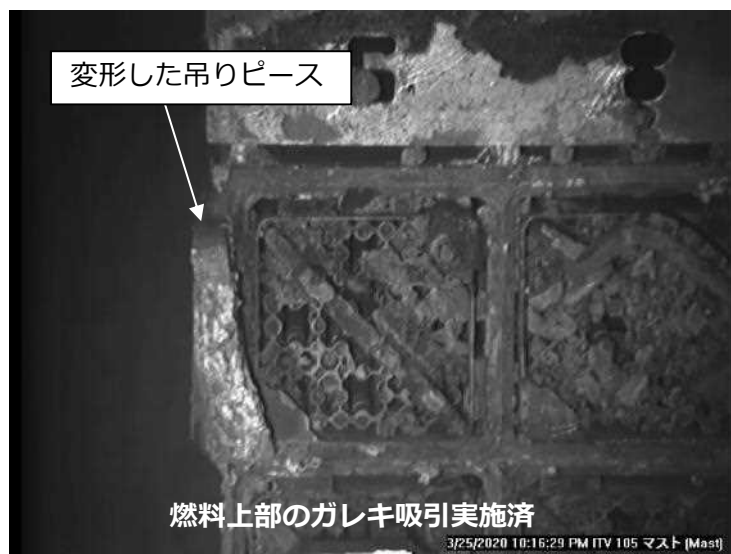
シリンダによる曲げ戻しの概念図

- 吊りピースをシリンダ等により押し付け曲げ戻し、燃料との干渉を解除する措置を準備中
- 現在装置の設計検討中であり、2020年12月末までに干渉解除の措置を実施予定

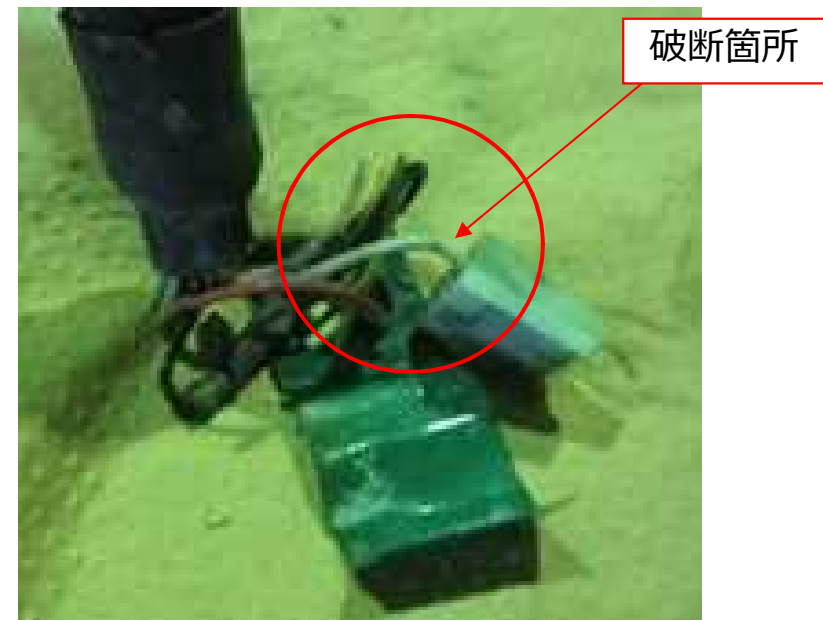
つかみ具内部コネクタケーブル

- ・つかみ具TES側コネクタからLSまでのケーブル交換（コネクタ、LS含め交換済）
- ・従来のシール方法に加え、浸水経路となる可能性がある箇所はシール材による防水強化を図り復旧（済）

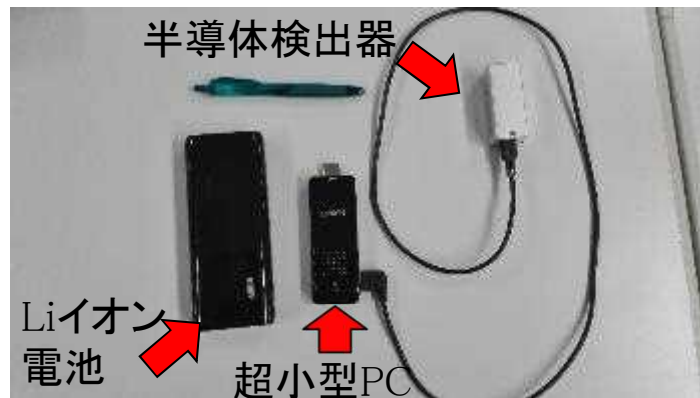
■ 半導体検出器※1、PC、バッテリー

※1 : CdZnTe半導体を用いたガンマ線検出器（測定範囲 300mSv/h以下）

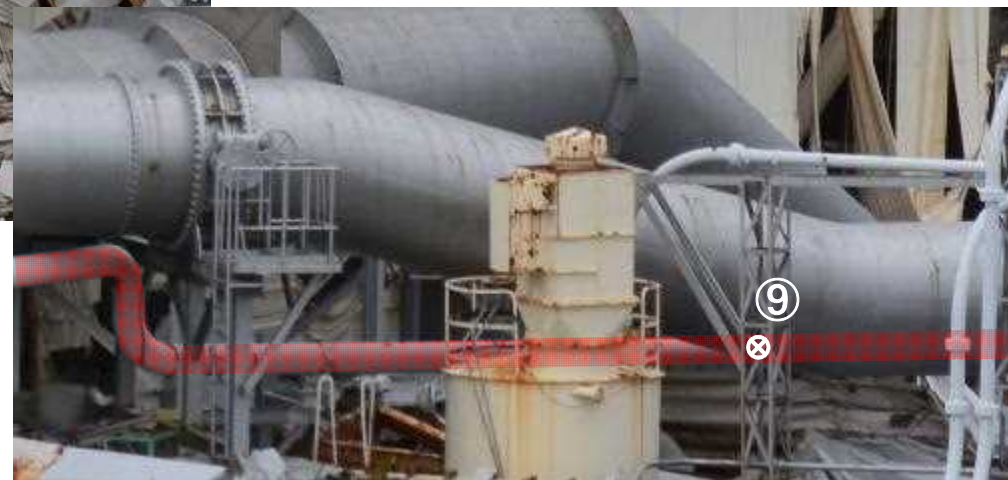
- ・ 高い放射線量が確認された、No.13(650mSv/h)及びNo.14(400mSv/h)付近にはバタフライ弁が設置されているため、放射性物質が止まりやすい環境も考えられる。
 - ・ 一方、No.8/9(⑧150mSv/h、⑨160mSv/h) に関しては水平配管部分であった。
- ※周辺からの影響を低減するためコリメートして測定。

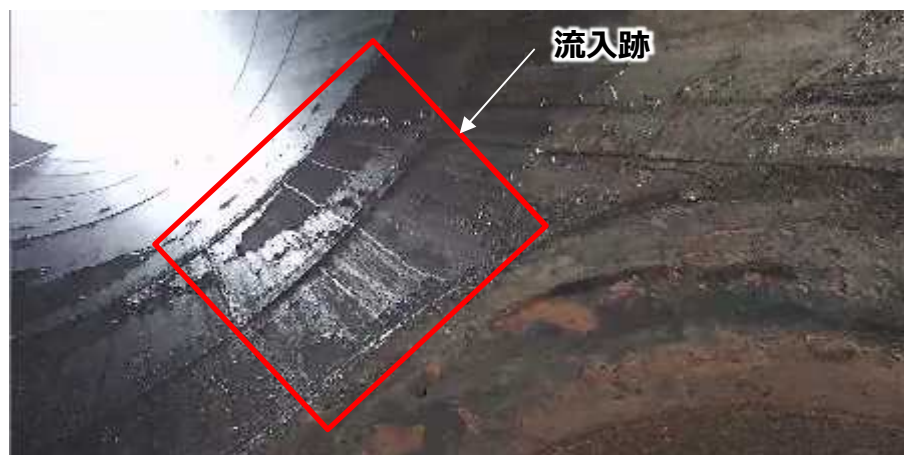
写真：排気筒内面状況（5/20雨天時）

- ・ 配管穿孔箇所よりカメラを装着した操作ポールを排気筒内部へ挿入し、SGTS配管からの雨水流入の有無確認を実施。
- ・ 調査の結果、SGTS配管からの水の流れは確認されなかったため、流入は無いと判断。
- ・ なお、排気筒上部の雨水流入状況については、側面に雨水と思われる跡が確認された。

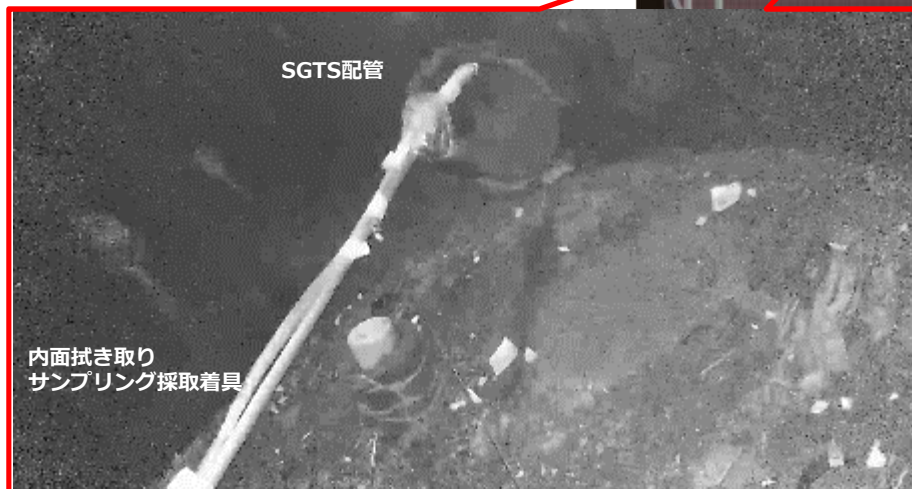
写真：内面拭き取りサンプリング状況

- ・ 配管穿孔箇所（直径約10cm）より操作ポールを排気筒内部へ挿入し、SGTS配管内面の拭き取り（スミヤろ紙による）サンプリングを実施。

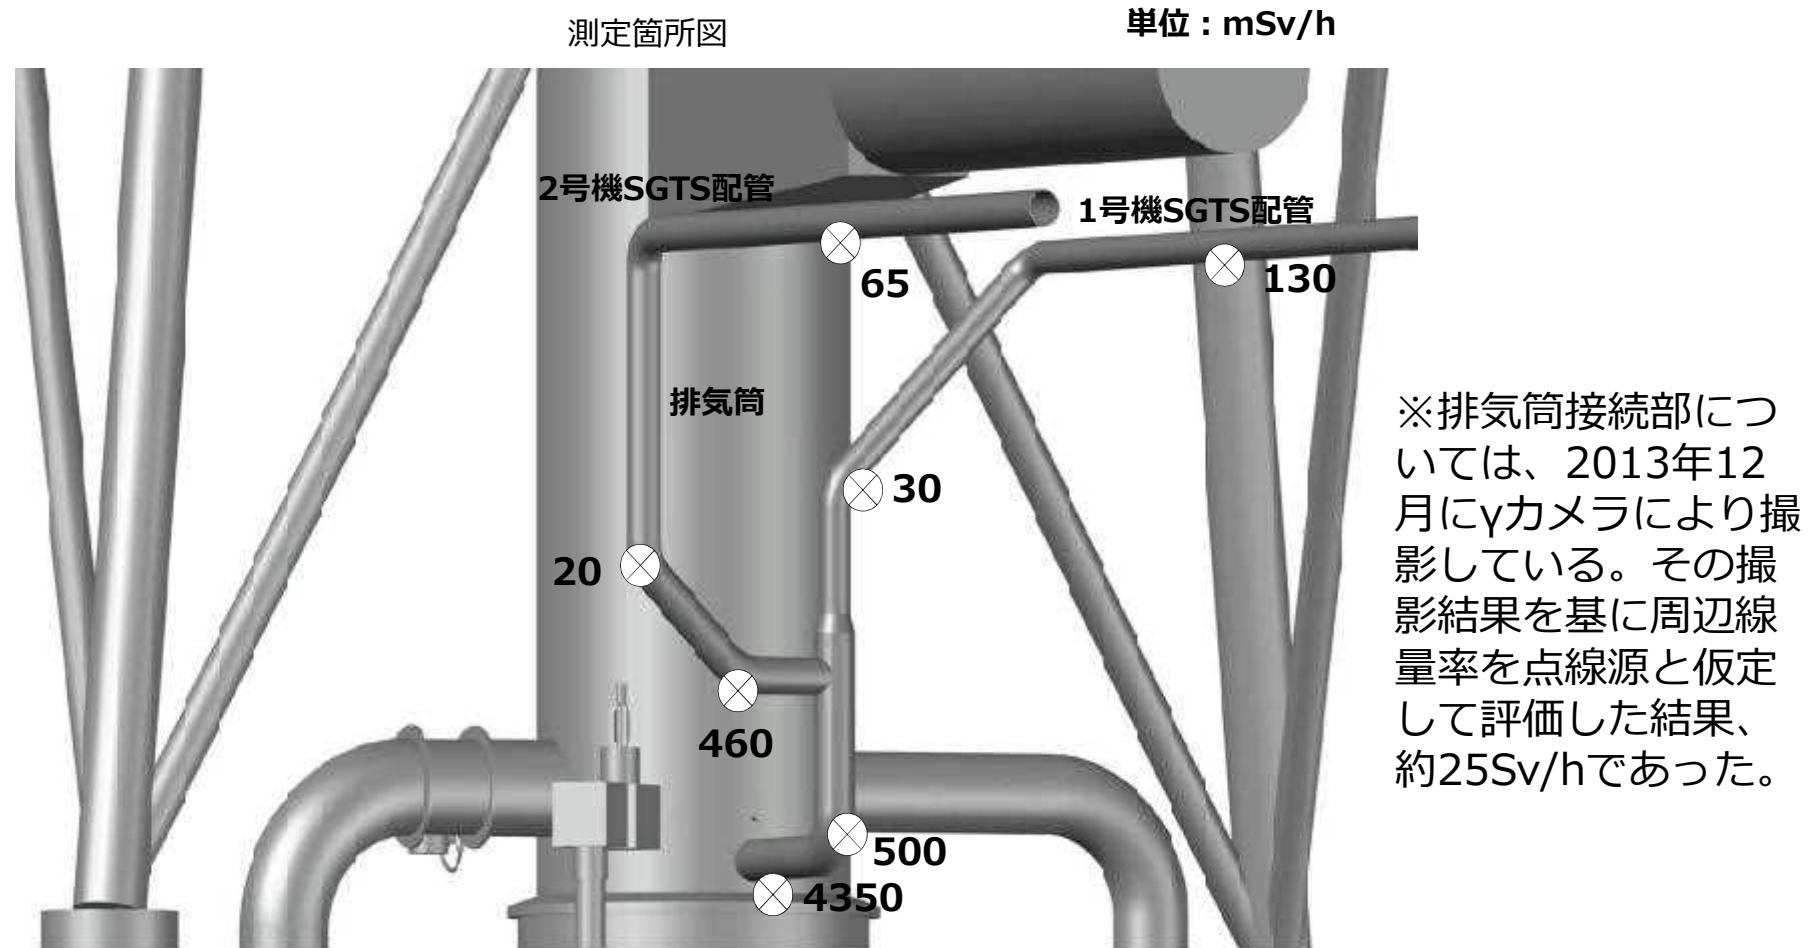
排気筒下部周辺SGTS配管の線量調査結果

2020年2月12日に実施した線量測定結果より、配管水平部が比較的高い箇所となり、最大で排気筒接続部にて約4.3Sv/hであった。

- 撤去工法の検討を行うため、SGTS配管外面近傍の放射線量率測定及び配管の健全性調査を実施。
 - 1号機及び2号機Rw/B上部のSGTS配管近傍の放射線量を測定し、2号機側に高い放射線量が確認された。（最大約650mSv/h）
 - 排気筒下部周辺のSGTS配管線量調査を実施し、最大で排気筒接続部にて約4.3Sv/hを確認した。
 - 配管外面確認の結果、瓦礫の衝突が原因と思われる配管表面の防水・防食テープ剥離が確認されたが、割れ等は確認されなかった。
- 1/2号機排気筒ドレンサンプルピット水が高濃度のまま継続している要因として、SGTS配管内部からの流入が考えられたことから、排気筒内部を確認した。
 - 雨天時に排気筒内部へカメラを挿入し調査を実施し、SGTS配管からの雨水流入の無いことを確認した。したがって、SGTS配管は、1/2号機排気筒ドレンサンプルピット水の放射線濃度高の原因となっていないことを確認した。
