東海再処理施設の安全対策に係る廃止措置計画認可変更申請対応について

東海再処理施設の廃止措置段階における安全対策の
スケジュールについて

再処理施設における代表漂流物の妥当性の検証について

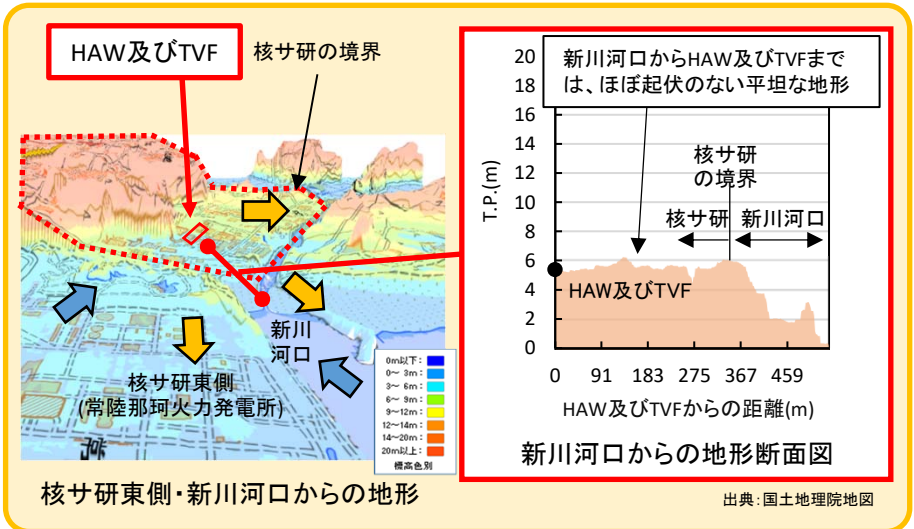
図5 水素タンク、防砂林のHAW及びTVFへの到達の可能性

水素タンク(約30 t)
(R2年10月に撤去済み)

水素タンクは核サ研の北東方向(新川河口付近)からの押し波でHAW及びTVFに到達

水素タンクと防砂林の軌跡解析結果と水素タンクの配置(拡大図)

(1) 水素タンク、防砂林（図 5）

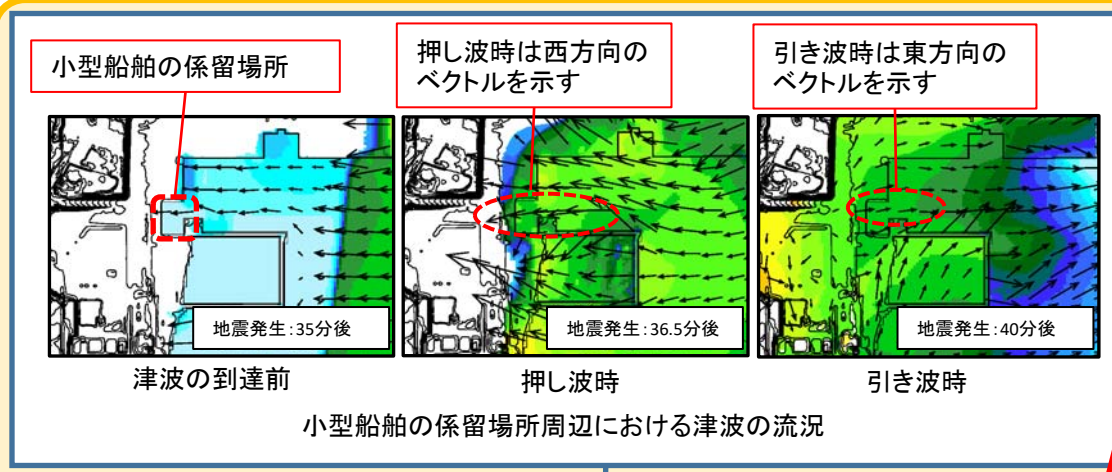
図6 小型船舶(係留中)のHAW及びTVFへの到達の可能性

津波は押し波時に西方向、引き波時に東方向と一定方向のベクトルを示すため、係留中の小型船舶は押し波時に西方向、引き波で海域へ流され、HAW及びTVFには到達しない

(2) 小型船舶（図 6、7）

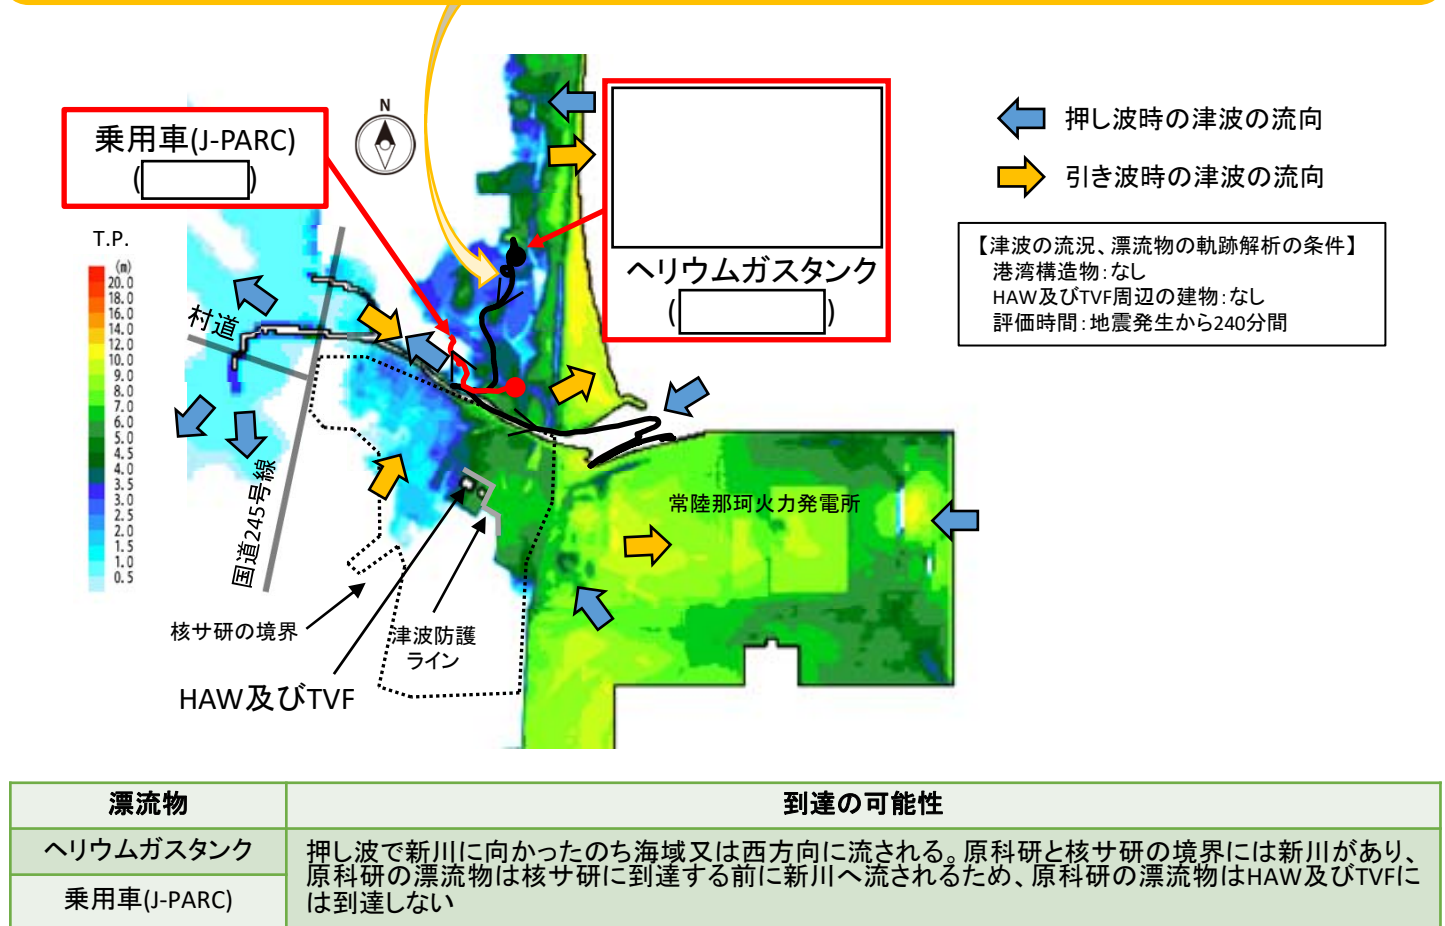
図10 原科研の漂流物のHAW及びTVFへの到達の可能性

原科研の漂流物の軌跡解析(拡大図)と周辺の地形

漂流物	到達の可能性
ヘリウムガスタンク	押し波で新川に向かったのち海域又は西方向に流される。原科研と核サ研の境界には新川があり、原科研の漂流物は核サ研に到達する前に新川へ流されるため、原科研の漂流物はHAW及びTVFには到達しない
乗用車(J-PARC)

(2) 原科研 (図 10)

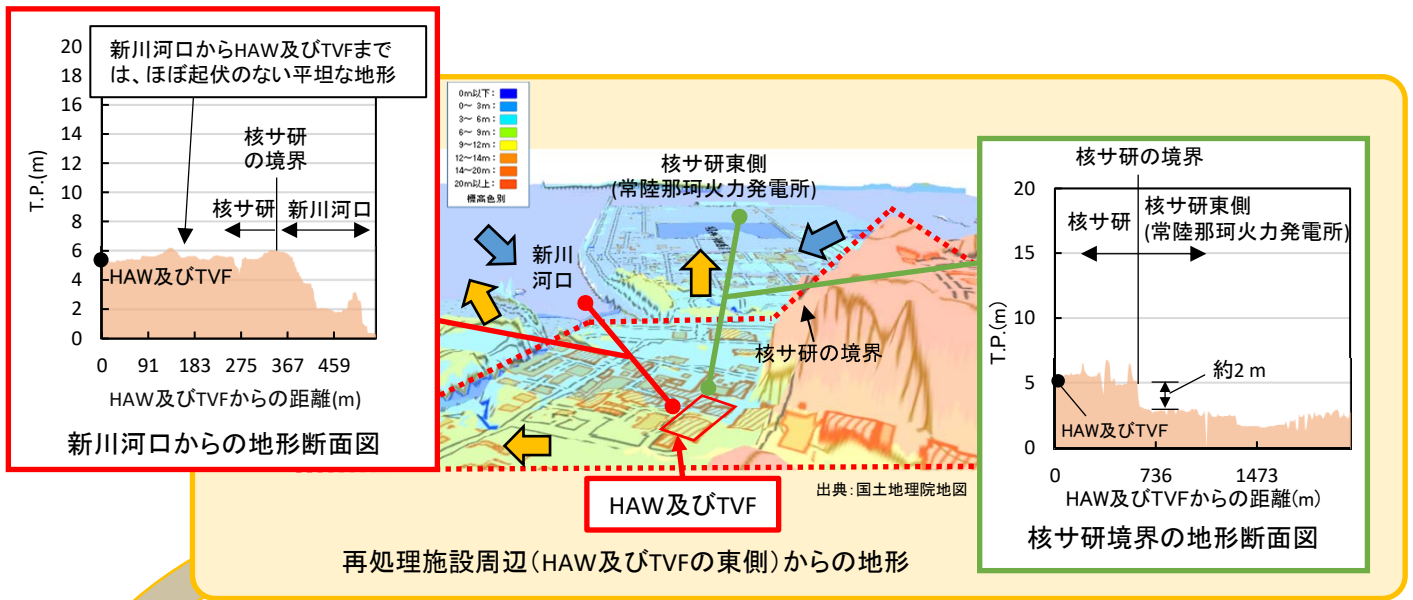
図11 再処理施設周辺の漂流物のHAW及びTVFへの到達の可能性

漂流物	到達の可能性
ドラム缶・コンテナ	核サ研の北東方向 (新川河口付近) からの押し波でHAW及びTVFの南方向へ流され、その場に留まるため、HAW及びTVFには到達しない
浮標 (新川河口)	核サ研の北東方向 (新川河口付近) からの押し波でHAW及びTVFに向かって流されたのち、引き波で海域又は新川に流される。これらは一時的にHAW及びTVFに向かって流されるものの、設置位置から移動するものではないことから、HAW及びTVFには到達しない
資機材類	
硝酸タンク	
タンク (RETF)	押し波で核サ研の西方向に流されたのち、引き波で新川に向かうため、HAW及びTVFには到達しない
窒素タンク・還水タンク※1	窒素タンクは、水素タンクの近傍に設置されており、水素タンクと同様の軌跡を示すと考えられることから、今後、漂流物とならない対策を講ずる予定である。還水タンクの設置位置はHAW及びTVFから約100 mしか離れていないことから、保守的にHAW及びTVFに到達するものとした。

※1 軌跡解析の評価点には選定していない

(3) 再処理施設周辺 (HAW 及び TVF の東側) (図 11、12)

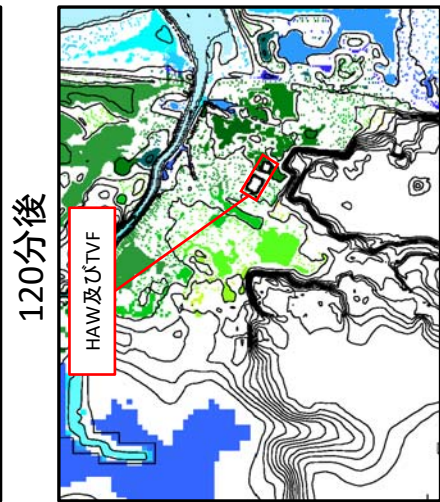
添付4 核サ研における津波の流況解析の結果(2/2)

【解析条件】HAW及U'TVF周辺に建物なし、地震発生から240分間の津波の流況を解析（図中の時間は、地震発生時刻からの経過時間を示す）

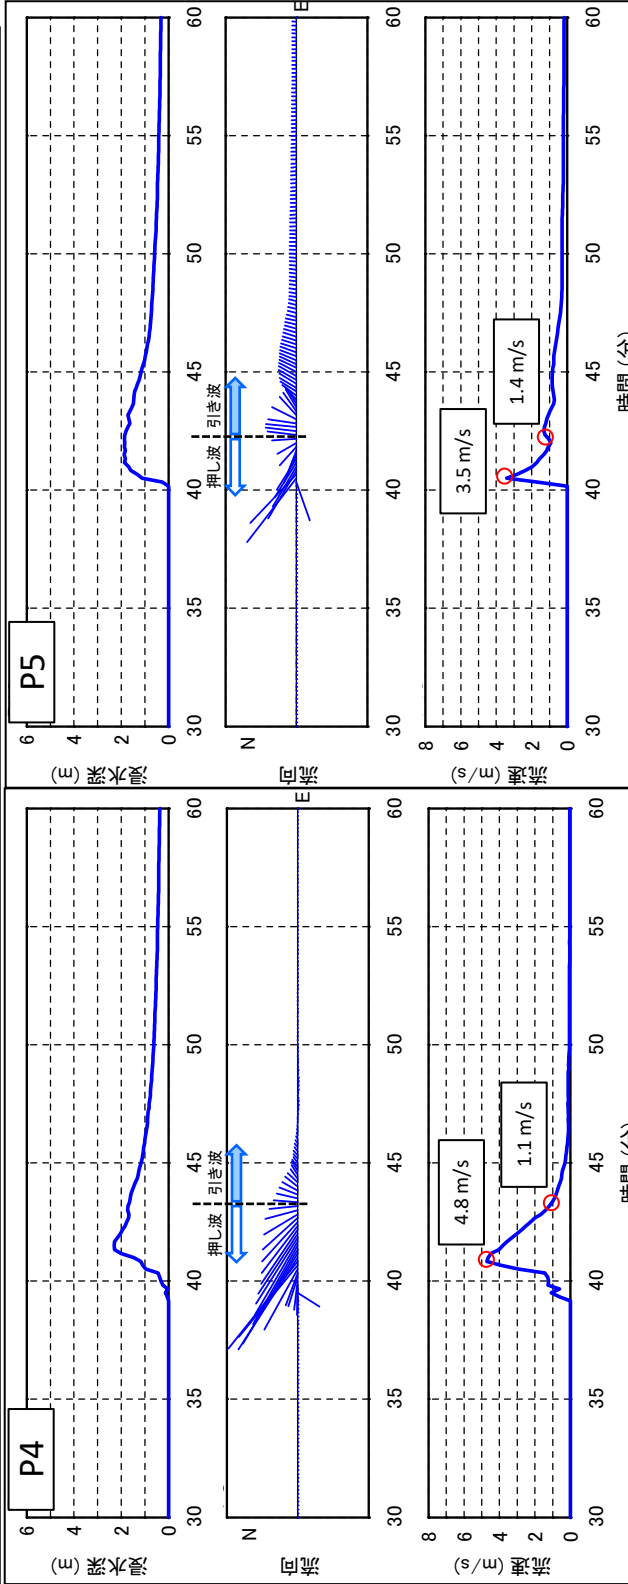
- ・HAW及びTVFの西側では、地震発生後約42分以降から引き波が発生し、引き波は新川方向に向かっている。
- ・HAW及びTVFの西側における津波の流速は、押し波は、押し波で最大流速約5 m/s、引き波で最大流速約2 m/sであった。

● 水位・流向・流速の出力位置
 津波防護ライン
 (解析モデルには考慮していない)

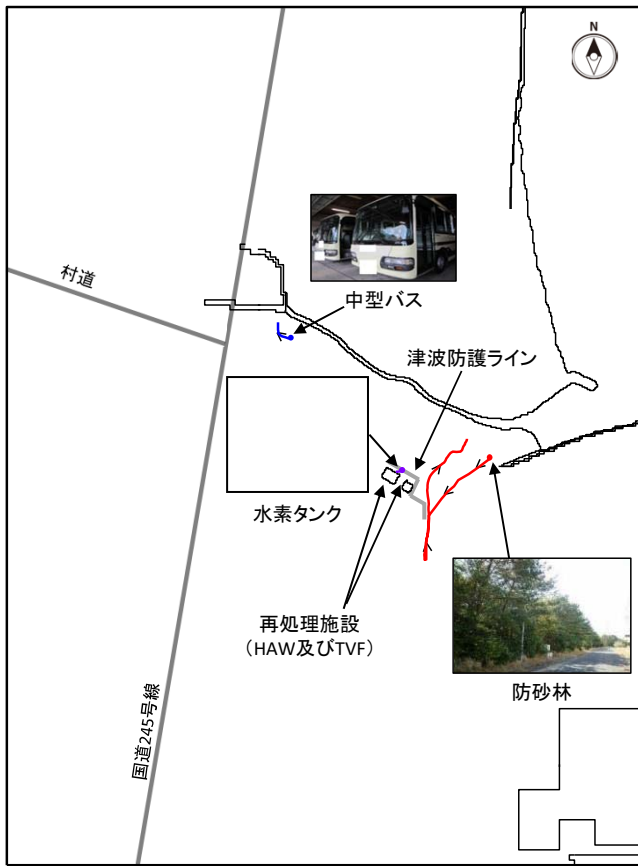
代表漂流物(水素タンク、防砂林、中型バス)の軌跡

港湾ありモデルの場合

港湾なしモデルの場合

【解析条件】HAW及びTVF周辺に建物なし、地震発生から240分間の軌跡を評価
