DエリアタンクSr処理水の ALPS処理について

2021年 3月18日

東京電力ホールディングス株式会社

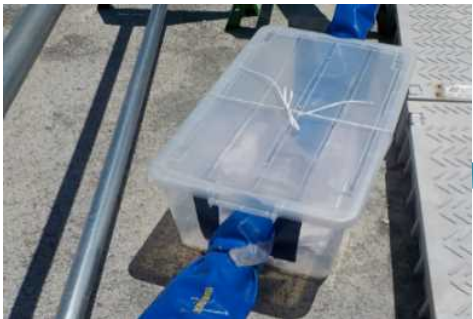
【耐圧ホース接続箇所】

耐圧ホース（二重化）接続箇所に受けパンを設置し、受けパン内に漏えい検知器を取り付ける。漏えい時は警報盤にてランプ点灯及び、アラーム音で漏えいを知らせる。

- 受けパン容量は、約20L受けられるパンを採用。
- 仮に漏えい検知器の故障や監視員が30分漏えい確認出来なかった場合でも、受けられる容積とする。
 - 想定漏水量 （3～4滴/秒）
 - 1滴当たり （約0.05ml）
 - 想定漏水時間（30分）
 - $4（滴） \times 0.05（ml） \times 1800（秒） = 360ml$

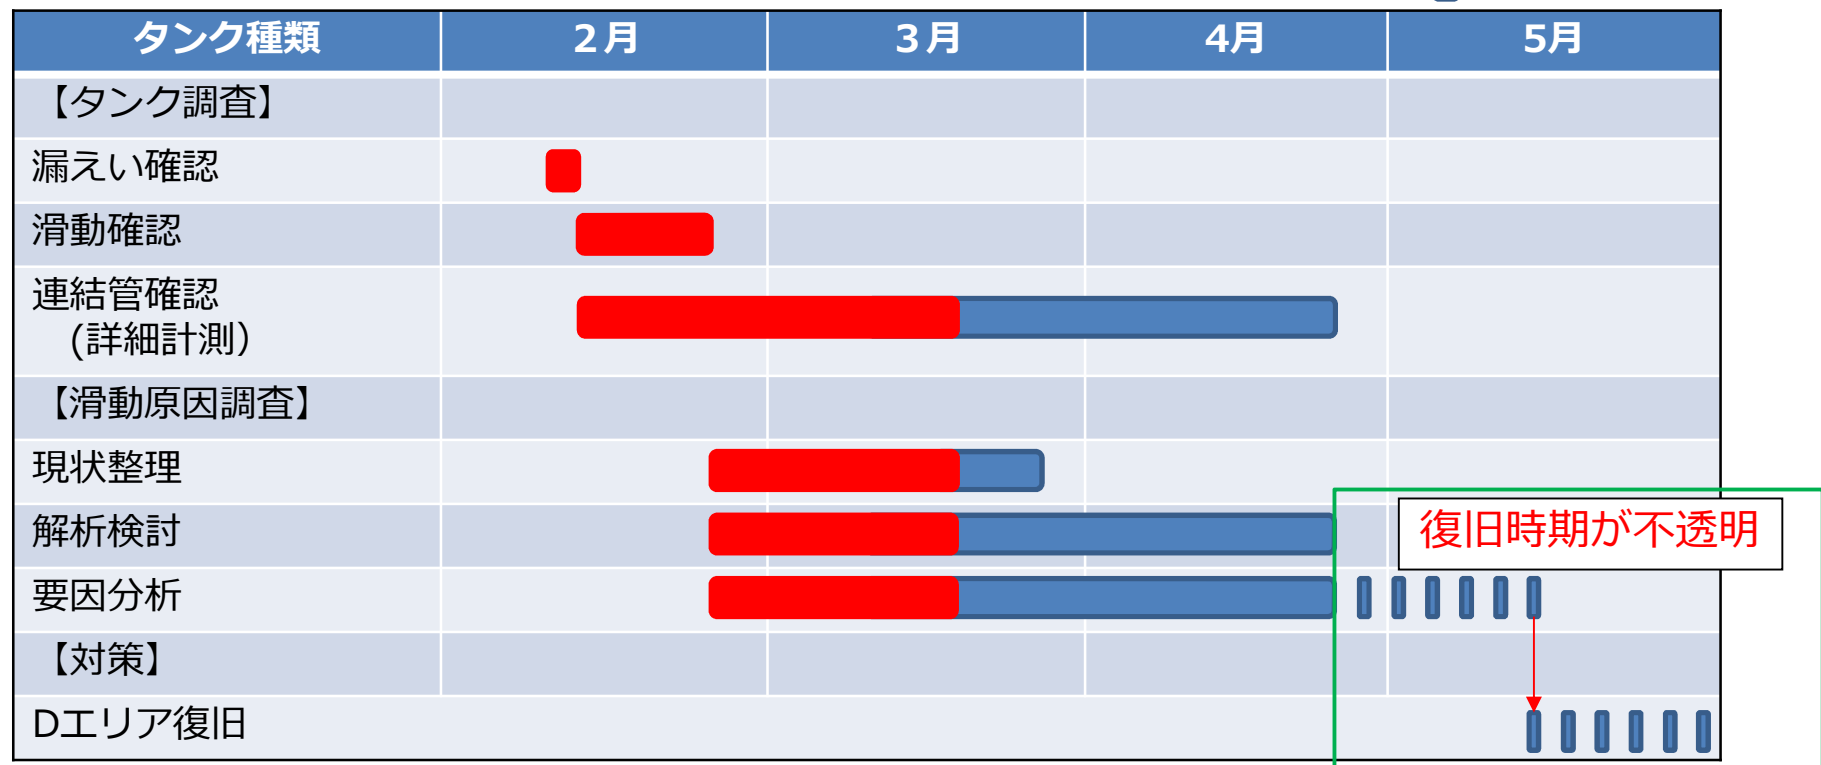
【参考】今後のタンク点検スケジュール

- 漏えい確認は、1 F 構内のタンク（1,837基）全てについて実施済。
- 滑動確認は、1 F 構内のタンク（1,837基）全てについて実施済。
- 連結管確認については、Dエリアについて実施済。他エリアについては、確認を実施中。
- 滑動原因調査については、現状整理（タンク構造・基礎・塗装状況・設置の違いの確認）及び解析検討により、要因分析を実施していく。
- 要因分析結果を踏まえ、Dエリア復旧に向けた対策を検討していく。

■ : 予定 ■ : 実績
