大飯発電所3号炉審査資料	
資料番号	KON3-PLM30-共通 改10
提出年月日	令和3年9月28日

大飯発電所3号炉 高経年化技術評価  
(共通事項)

補足説明資料

令和3年9月28日  
関西電力株式会社

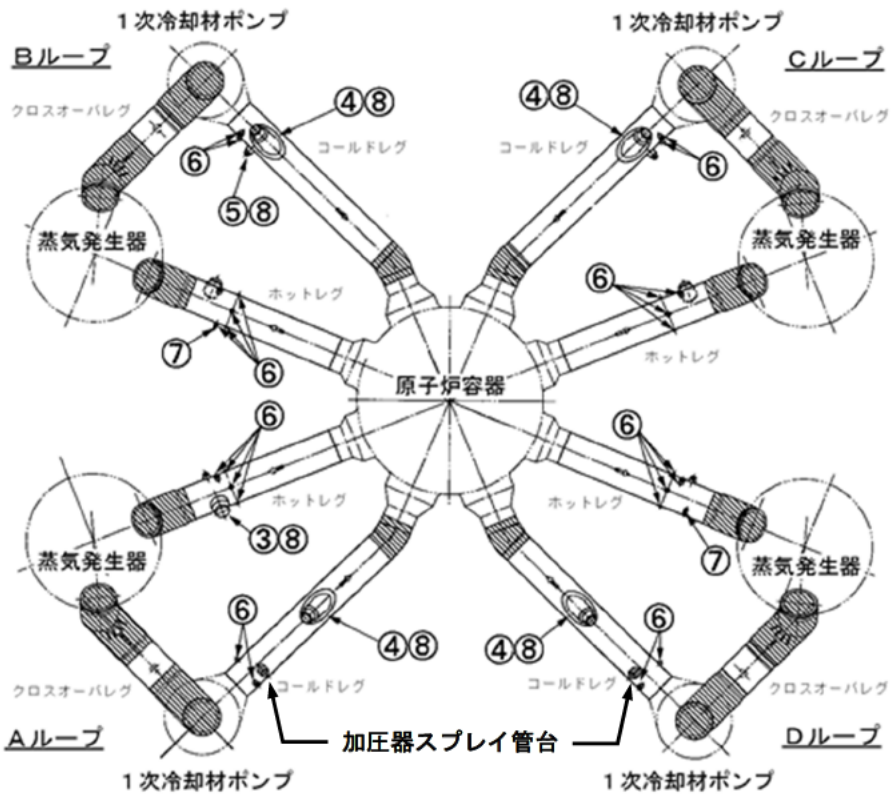
<p>タイトル</p>	<p>加圧器スプレイ管台が取り付けられている箇所</p>																		
<p>概要</p>	<p>1次冷却材管において加圧器スプレイ管台が取り付けられている箇所を示す。</p>																		
<p>説明</p>	<p>下図の通り。</p>

部位		①	直管	②	エルボ	③	加圧器サージ管台	④	蓄圧タンク注入管台	⑤	充てん管台	⑥	温度計ウェル	⑦	サンプルノズル	⑧	サーマルスリーブ
部位																			
①	直管																		
②	エルボ																		
③	加圧器サージ管台																		
④	蓄圧タンク注入管台																		
⑤	充てん管台																		
⑥	温度計ウェル																		
⑦	サンプルノズル																		
⑧	サーマルスリーブ
