大飯発電所4号炉審査資料	
資料番号	KON4-PLM30-共通 改2
提出年月日	令和4年4月18日

大飯発電所4号炉 高経年化技術評価
(共通事項)

補足説明資料

令和4年4月18日
関西電力株式会社

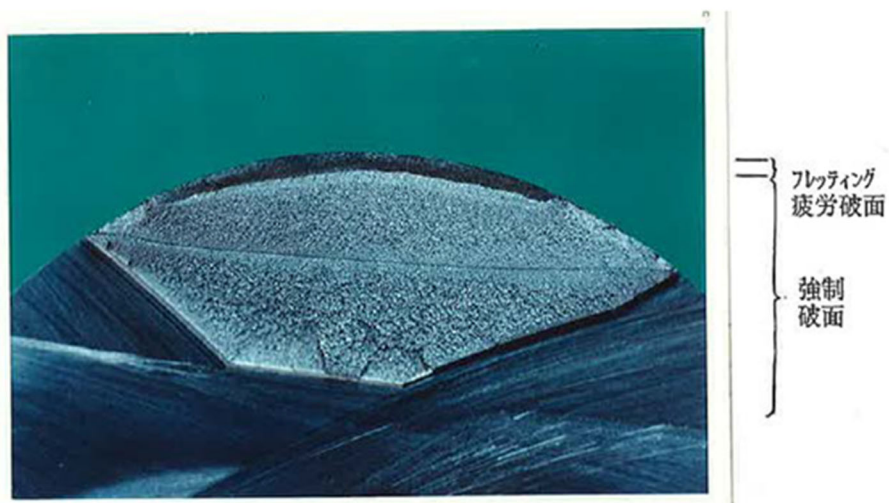
図7 フレット疲労破面例

軸に生じたき裂のうち、代表的な破面を図7に示す。図8にき裂の断面ミクロによる観察例を示す。き裂は粒界貫通型で軸表面に対して直角ではない角度をもって生じており、典型的なフレット疲労き裂の様相を呈している。ただし、き裂が深く進展するに従って、軸表面に垂直な方向に進展していく傾向が見られる。これは、軸表面では曲げ応力よりもせん断応力が支配的であるため、斜めに進展し、き裂が深く進展するに従い、せん断力が小さくなり、反対に曲げ応力が支配的になって、き裂の進展方向が曲げ応力で進展する軸と直角な方向に遷移してくるためである。

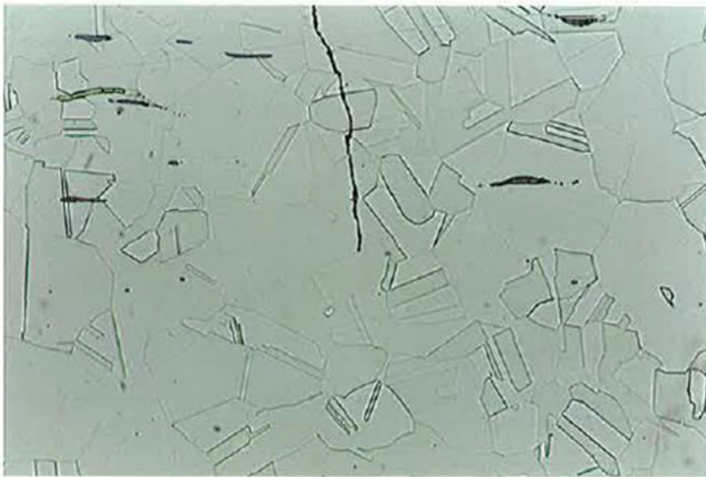
図8 フレッシング疲労き裂の断面マイクロ観察例

倍率 25倍

倍率 400倍

き裂先端部
