浜岡原子力発電所4号炉 高経年化技術評価に係る審査コメント反映整理表
(共通事項)

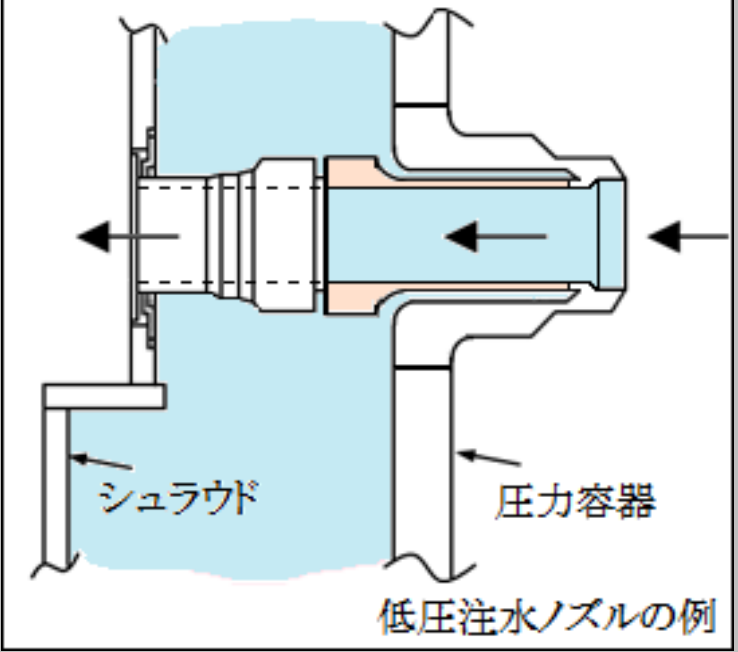
No.	日付	資料	ページ	質問・コメント内容	コメント対応 (資料修正がある場合、 末尾()内は修正ページ)	回答日	完了
1	10月21日	別冊 (容器)	2-14	「また、設計上、低温の水が導かれるようなノズルにはサーマルスリーブが設けられており、原子炉圧力容器が急速に冷却されないようになっている。」と記載があるが、図等を用いて具体的に説明すること	サーマルスリーブ(下図ピンク色ハッチング部)はノズル内部に溶接付けされており、低温の水が原子炉圧力容器に直接触れない構造となっている。これにより原子炉圧力容器が急冷されない構造である。

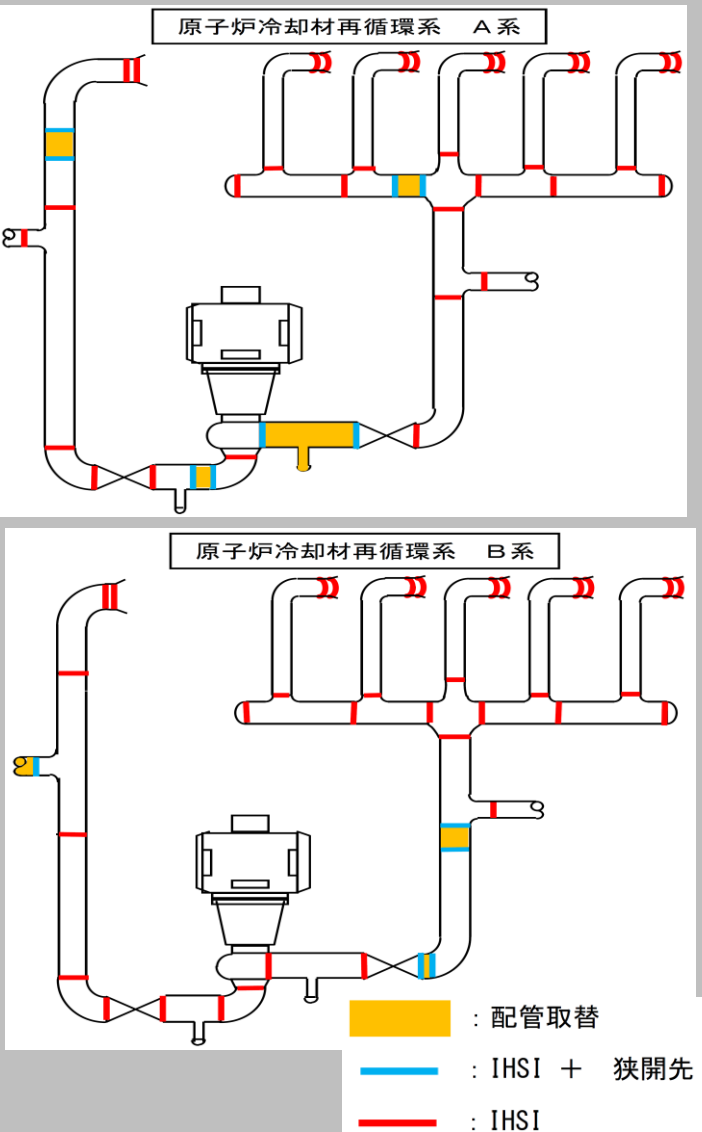
No.	日付	資料	ページ	質問・コメント内容	コメント対応 (資料修正がある場合、 末尾()内は修正ページ)	回答日	完了
1	10月21日	別冊 (配管)	1-14	<p>「取替や補修、高周波誘導加熱処理等による残留応力改善措置」を実施した箇所を図を用いて示すこと。また、高周波誘導加熱処理等の等は何を実施しているのか示すこと。</p>	<p>高周波誘導加熱処理 (IHSI) は原子炉冷却材再循環系のステンレス鋼配管に対して施した応力腐食割れ対策であり、高周波誘導加熱処理等の等は、配管取替の際の狭開先を示している。</p> <p>以下に「取替や補修、高周波誘導加熱処理等による残留応力改善措置」を実施した箇所を示す。</p>

<p>原子炉冷却材再循環系 A系</p> <p>原子炉冷却材再循環系 B系</p> <p> : 配管取替 : IHSI + 狭開先 : IHSI </p>	2022年12月16日	2022年12月16日
