# 汚染水対策の現況について

2023年9月25日

東京電力ホールディングス株式会社

# 1-1. 今後の汚染水対策の全体系について

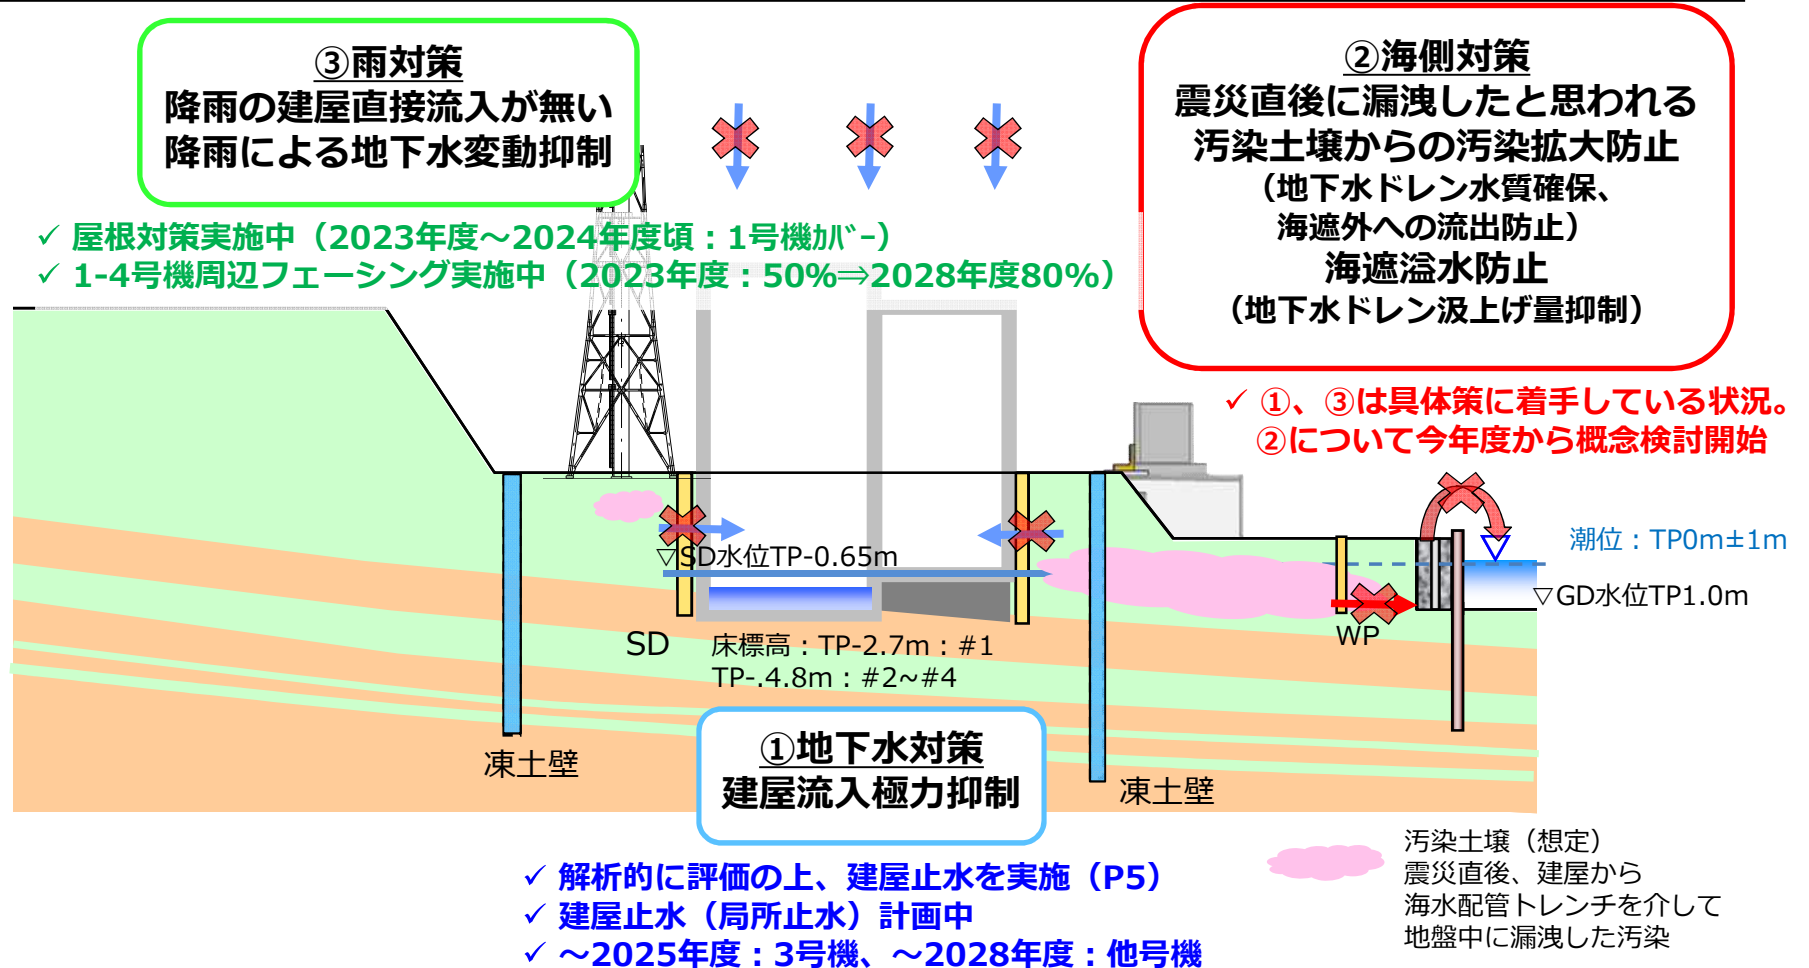
- 今後の汚染水対策として、①地下水対策、②海側対策、③雨対策として進めていく。
- ①～③の対策を踏まえて、汚染水を抑制の元、極力パッシブな対策を目指していく。

**①～③の対策をSD (サブドレン)、凍土壁に  
依らない極力パッシブ (管理リソースの軽減) な対策を目指す\*。**

SD:サブドレン  
GD：地下水ドレン  
WP：ウエルポイント  
(汚染拡大防止目的に汲み上げ中)

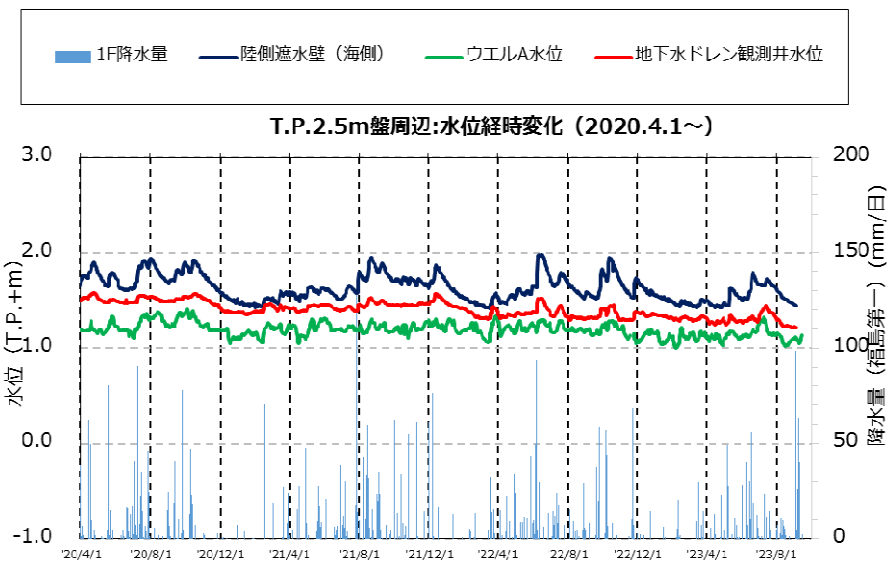
T.P.2.5m盤周辺：陸側遮水壁（海側：TP.8.5m盤）  
 ウエルA、地下水ドレン観測井経時変化

WPで地下水を汲み上げることで、周辺の地下水位よりも低く、ウエルAの水位を管理している。  
 T.P.2.5m盤はフェーシングが完了しているため降雨による水位上昇は抑制されている。

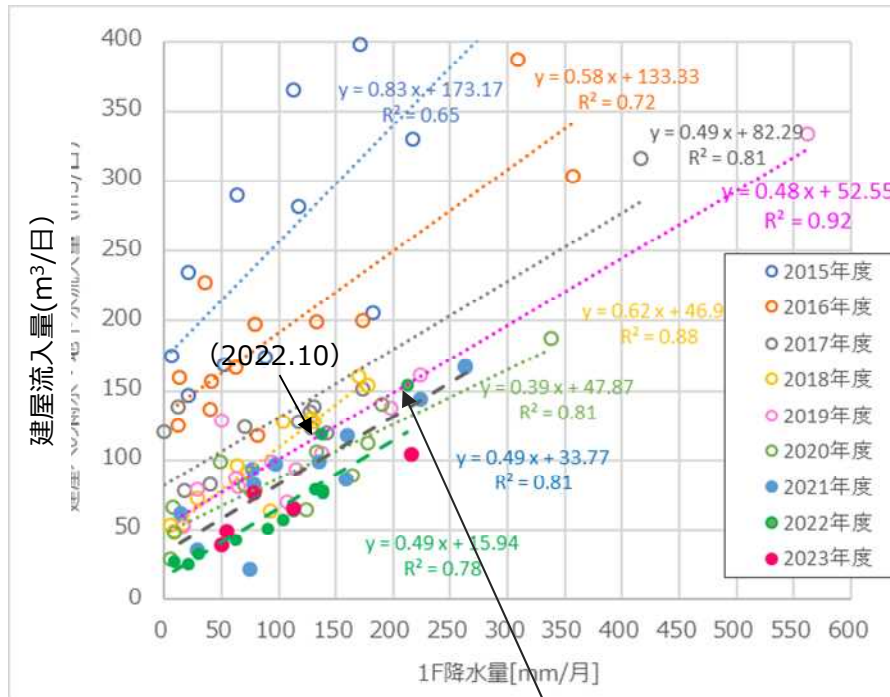
建屋流入量

- 建屋流入量は2022年度に関しては、6月、10月を除き、約100m<sup>3</sup>/日未満で推移している。
- 2022年6月に関しては、2号機燃料取り出し構台の基礎を構築中で、6月初旬の降水時に雨水が一時的に溜まった影響と想定している。
- 2022年10月に関しては、9月末から10月初旬に約200mmの降雨があったため流入量が抑制しきれなかった事とPMB及びHTIの水位変動が大きかったことによる影響（1-4号の号機毎では確認されないため）と想定している。
- 2023年度については、2022年度の上記6月、10月を除いた状況と同等で推移している。

(2022.6)

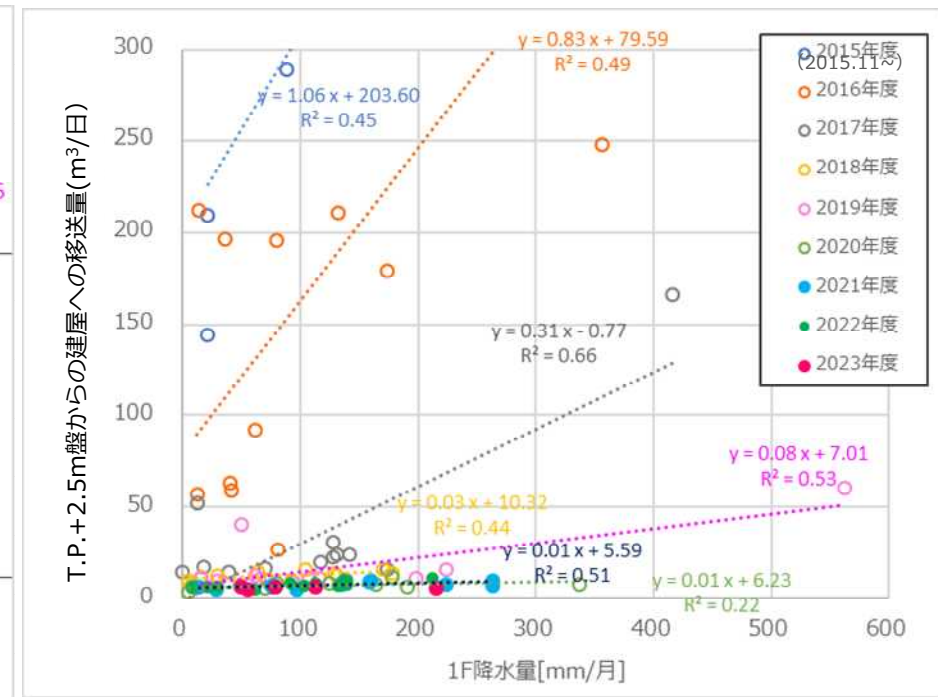
T.P.+2.5m盤からの建屋への移送量

※2020.8月データは、本設ポンプによる移送に伴う建屋流入量のバラツキを考慮して、回帰分析において除外している。

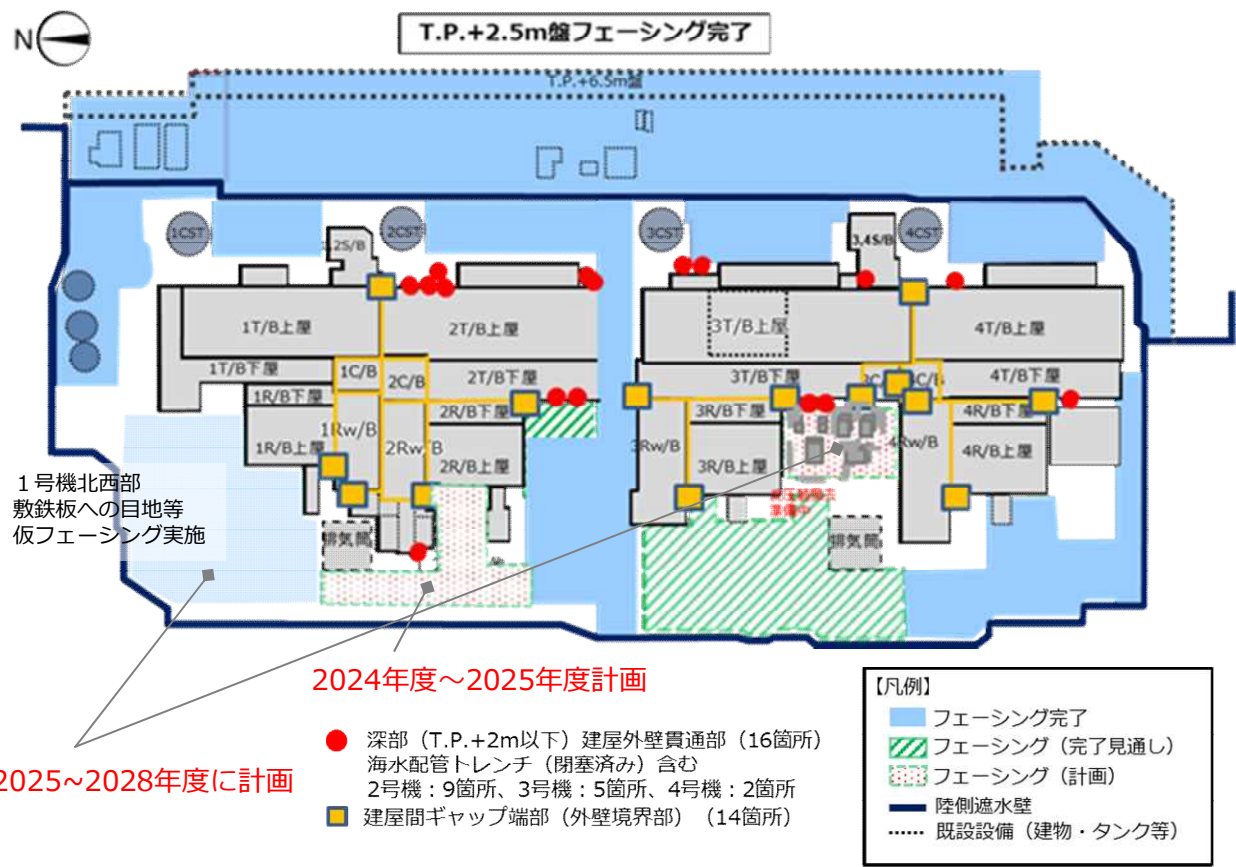
■ 2025年度まで計画されている対策効果が想定通り得られたとして、それ以降のフェーシング想定範囲（今後計画具体化）と局所的な建屋止水を実施した結果の建屋流入量と汚染水発生量について約50～70m<sup>3</sup>/日となる見通しである。

フェーシングは上記範囲実施により約8割程度の進捗（陸側遮水壁内側）

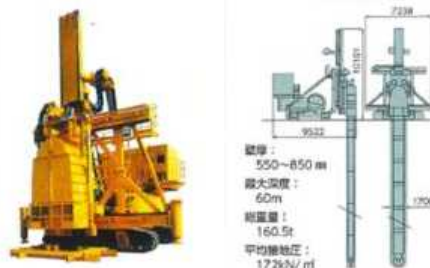
地盤改良(セメント改良土等)

検討に当たっては、耐久性を30年以上として、鉄・SUS等の鋼構造の止水壁及び地盤をセメントなどで置換する置換工法、地盤の止水性を向上させる注入工法について、ある施工前提に基づき、工事期間及び使用ヤードや被ばく量、発生廃棄物量について評価を行う。さらに、それらの施工前提の不確実性についても、確実性を向上させる調査手法について検討する予定である。

検討する止水工法グループ(各手法のイメージを例示したもの。)

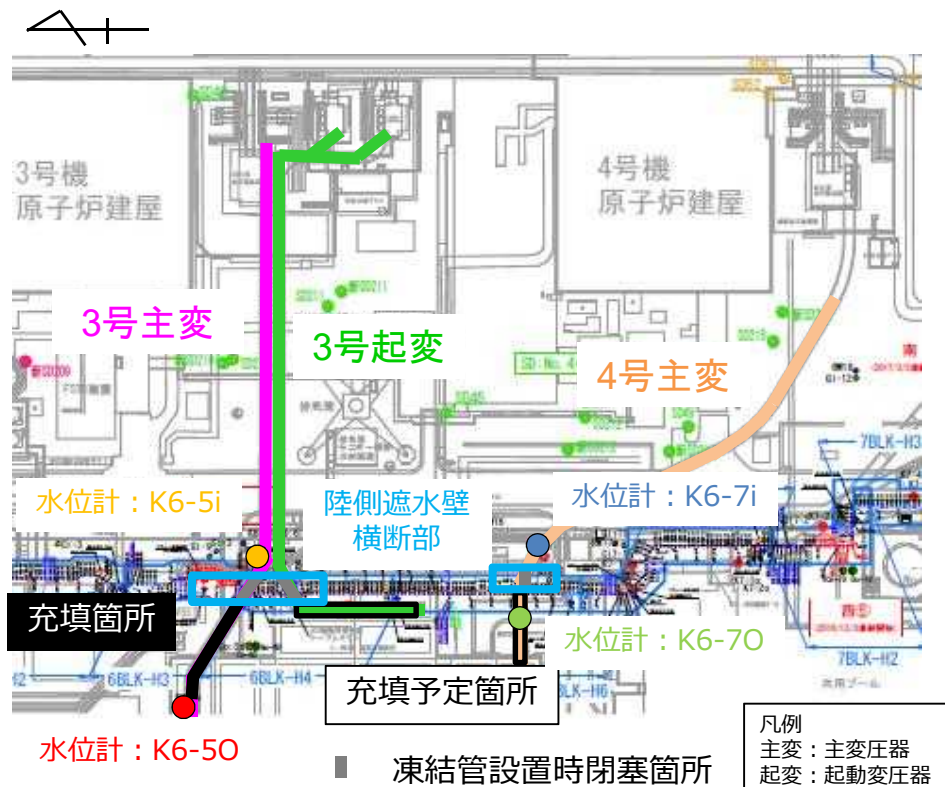
## 【参考】 3号主要変圧器ケーブルダクト陸側遮水壁外側閉塞工事について

- 3号主変ケーブルダクトと陸側遮水壁との横断部においては、凍結管の貫通施工時に閉塞工事を実施しており、その後、ダクト内の水位を継続的に確認してきたが、陸側遮水壁の内外水位差が確認されていなかった。
- 陸側遮水壁の山側において補助的に追加の閉塞工事を2021年度に行った。
- その結果、ダクト内で計測している水位に内外水位差が発生している、今後サブドレンの汲み上げ量及び建屋流入量などへの影響を確認している。
- 3号起変（陸側遮水壁内部で3号主変と連絡）及び4号主変ケーブルダクトにおいても、2022年度末～2023年度初めに閉塞工事を実施し、その影響について今後、評価していく予定。

データ：2023.9.6迄  
 ※2023.6.30～2023.7.12期間は、計測データの電送異常により欠測

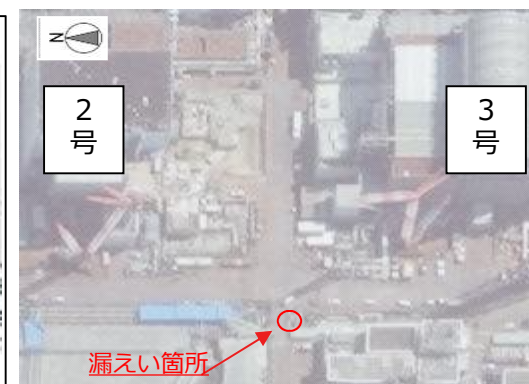
カップリングジョイント

- 2022年2月15日ブライン供給配管へ新設した電動弁の試運転時に2,3号機山側のブライン供給配管（送り側6BLKH1-2）のカップリングジョイント部から漏えいを確認した。（漏えい量は約47m<sup>3</sup>）
- 漏えいの影響による凍結管温度の上昇や建屋への地下水流入量に変化なし。
- 2022年4月にカップリングジョイントの交換、新ブライン補給を行い復旧済み。

- 2022年2月にブライン供給配管にて発生したブライン漏えいに伴い、発生原因の調査および今後の予防保全について報告する。
- 漏えい箇所であるブライン供給配管（本管）のカップリングジョイント部については、従前の保全方式を事後保全としていたため、今回の漏えい原因の調査結果を踏まえ、予防保全方法を今後確立し、同様のジョイント部458箇所に対して水平展開を行う。

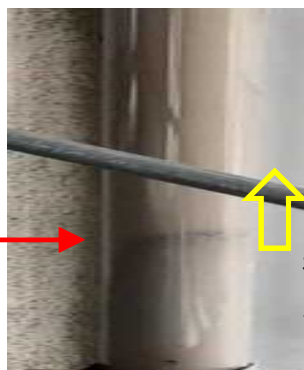
## ③材料打設試験：各材料の10mの充填性及び施工性を確認

打設面

打設面上昇

打設手法：電動ポンプで  
 トレミー打設  
 5cm配管でも打設可能
