# 汚染水対策の現況について

2023年9月20日

東京電力ホールディングス株式会社

## 1. 汚染水対策の現況について

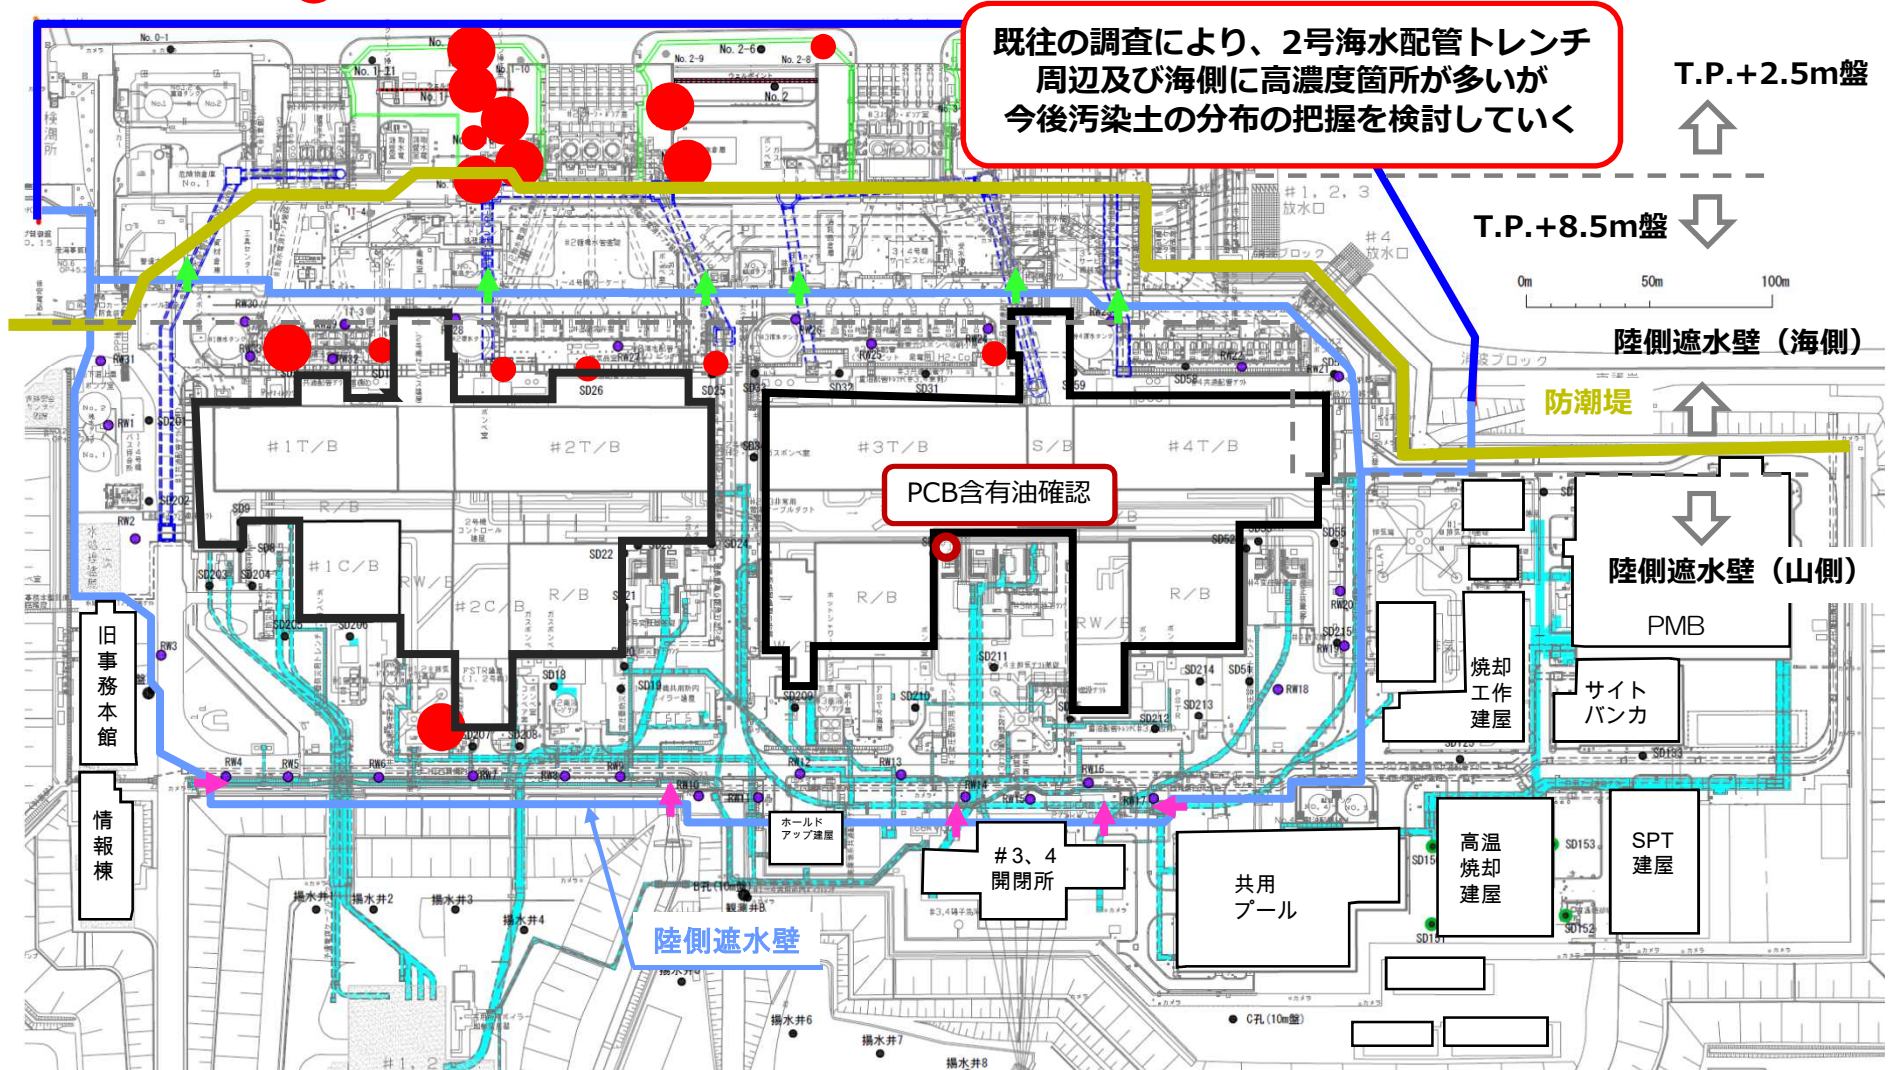
# 1-2.1-4号機建屋周辺平面図 (現況構造及び高濃度放射性物質箇所明示) **TEPCO**

● 全β : 1万Bq/L 以上 ● 全β : 1千~1万Bq/L

既往の調査により、2号海水配管トレンチ  
周辺及び海側に高濃度箇所が多いが  
今後汚染土の分布の把握を検討していく

□ 建屋外壁止水

▲ 陸側遮水壁横断部 (海側: 解析モデル化)  
(#1~4海水配管トレンチ)

▲ 陸側遮水壁横断部 (山側: 解析モデル化)  
(K排水路、#3, 4主変機ダクト)

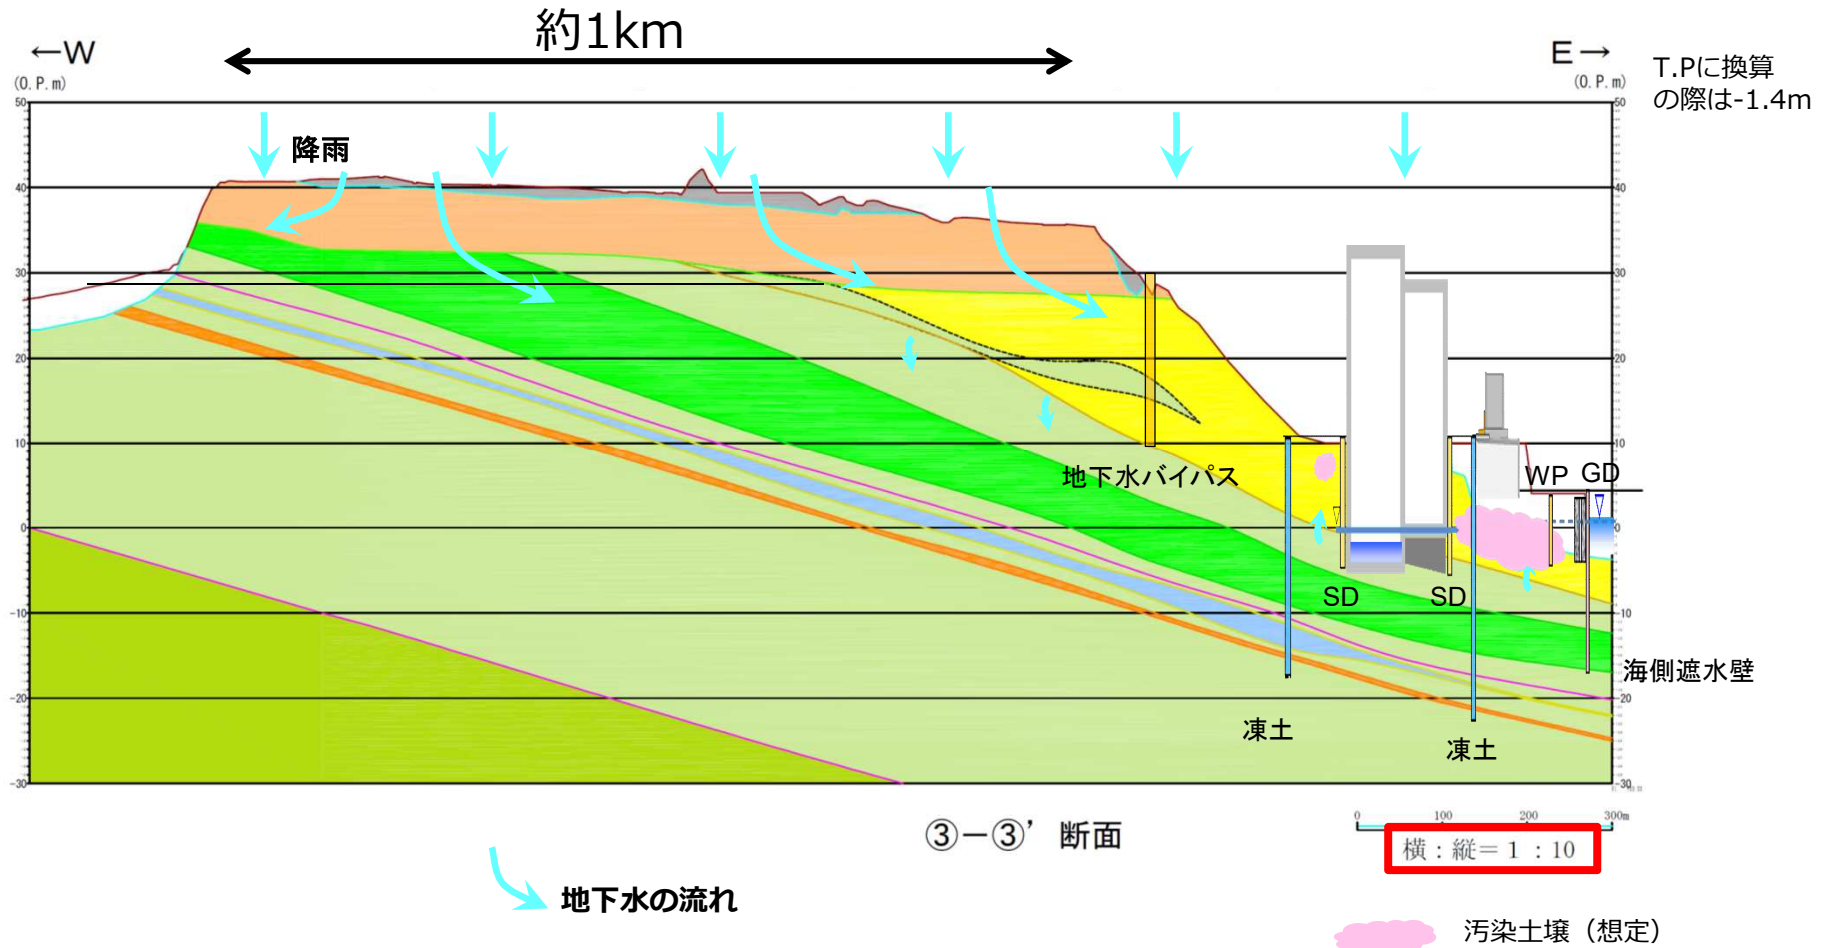
# 1-4.広域断面図 (横：縦=1：10)

■ 敷地内の地下水のほとんどは周辺に降った降雨が浸透した物であるため、降雨対策は必須となり、極力建屋近くでの対策が有効となる。

SD:サブドレン、GD：地下水ドレン、WP：ウエルポイント

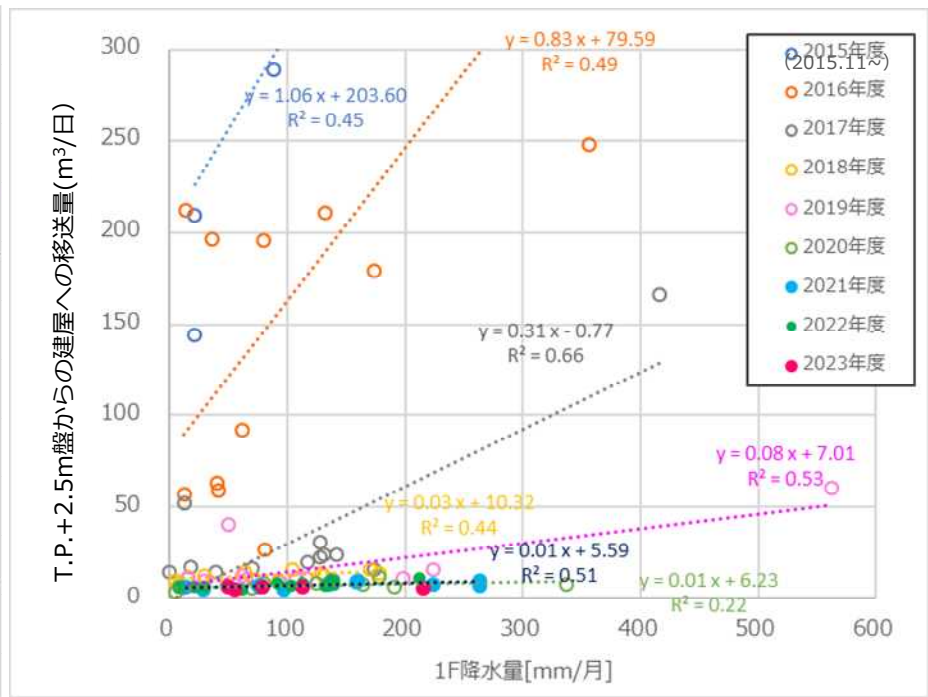
# 1-6 . 建屋流入量及びT.P.+2.5m盤からの建屋への移送量と降水量との関係 **TEPCO**

- 建屋流入量は2022年度に関しては、6月、10月を除き、約100m<sup>3</sup>/日未満で推移している。
- 2022年6月に関しては、2号機燃料取り出し構台の基礎を構築中で、6月初旬の降水時に雨水が一時的に溜まった影響と想定している。
- 2022年10月に関しては、9月末から10月初旬に約200mmの降雨があったため流入量が抑制しきれなかった事とPMB及びHTIの水位変動が大きかったことによる影響（1-4号の号機毎では確認されないため）と想定している。
- 2023年度については、2022年度の上記6月、10月を除いた状況と同等で推移している。

建屋流入量

T.P.+2.5m盤からの建屋への移送量

※2020.8月データは、本設ポンプによる移送に伴う建屋流入量のバラツキを考慮して、回帰分析において除外している。

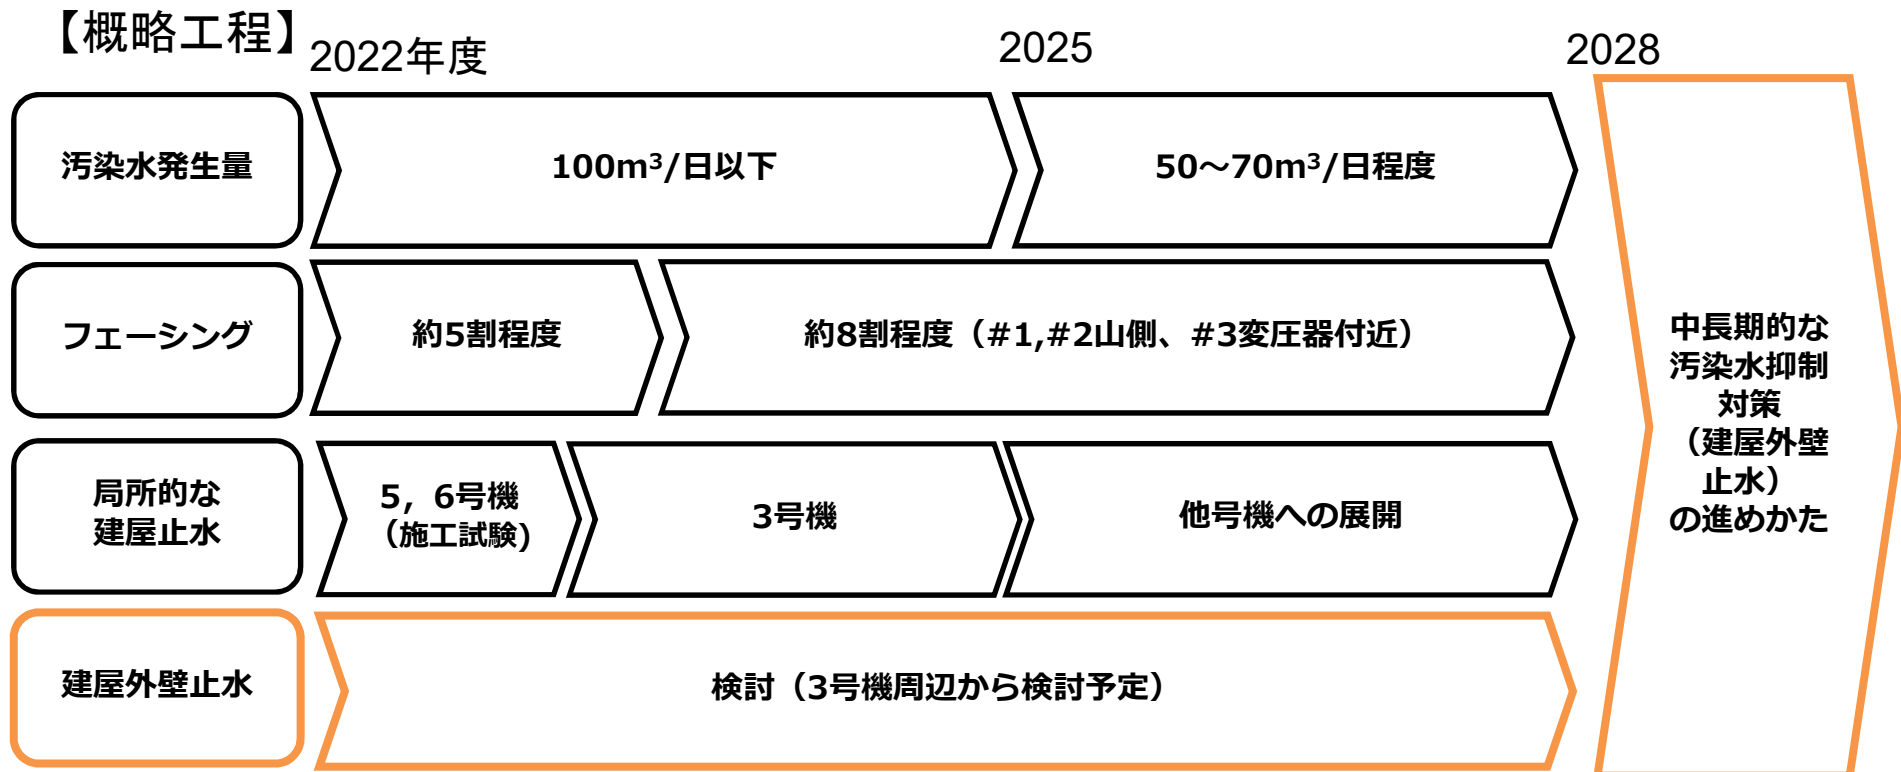
# 1-9 中長期的な建屋流入量の抑制対策の検討について

- 1-4号機建屋への雨水・地下水流入の抑制については、建屋滞留水水位及び地下水位を低位に保ち、屋根などの開口部を補修してきている。地下水位を低位に保つためにサブドレン及び陸側遮水壁・フェーシングを行っている。
- 地下水位管理だけでなく、建屋外壁の止水性を向上させる対策で、更なる建屋への流入量抑制を目指していく一つとして局所的な建屋止水も行っていく予定である。
- 中長期的な建屋流入量の抑制対策については、局所的な建屋止水と並行して、建屋外壁の止水性を更に向上させる方策の検討を行い、それらの工法の組み合わせを含めて2028年度までに準備していく。
- 局所的な建屋止水の効果及び建屋外壁止水の検討結果や、建屋周辺の燃料デブリ取り出しなどの廃炉作業の状況も踏まえて、2028年度までに中長期的な汚染水抑制対策（建屋外壁止水）の進め方を具体化していく。

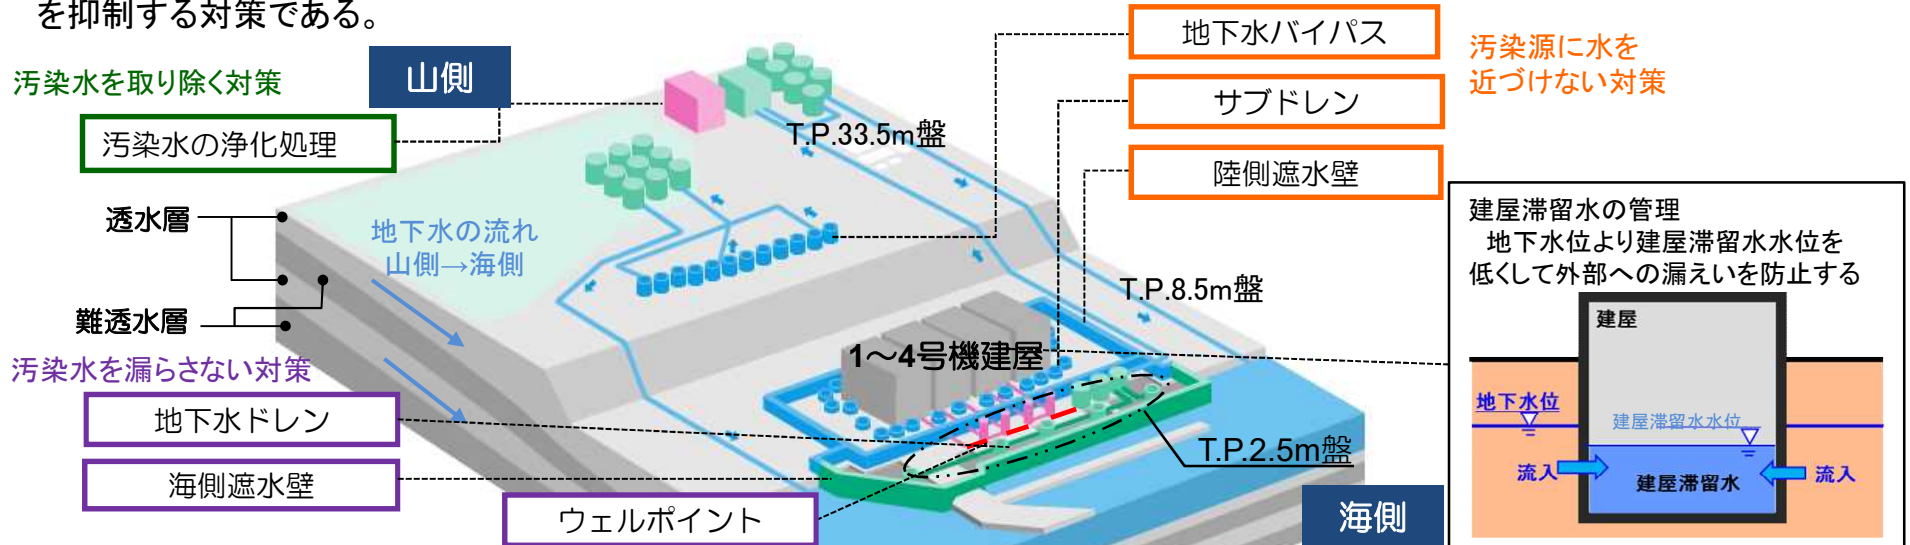
# 【参考】汚染水対策実施状況（陸側遮水壁の目的）

- ・汚染水の対策は「汚染水を取り除く」「汚染源に水を近づけない」「汚染水を漏らさない」の3つの基本方針に基づいて進めている。
- ・このうち、「汚染源に水を近づけない」対策である地下水バイパス、サブドレン、陸側遮水壁は、建屋内滞留水を外部に漏れさせないことを前提とし、建屋周辺の地下水位を低下させて建屋内への地下水流入量を低減して汚染水の増加を抑制する対策である。

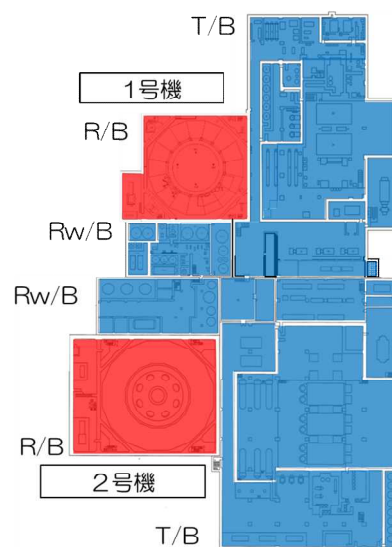
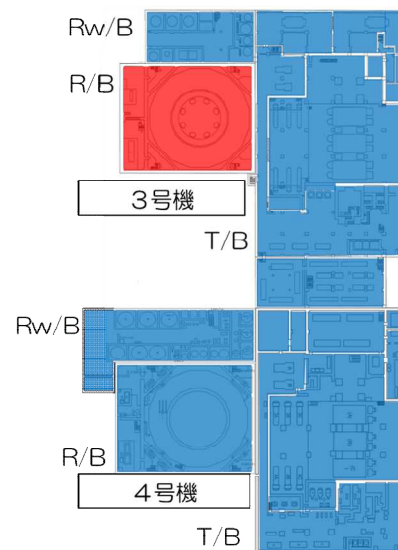
## 2022年現在：滞留水分布

建屋に貯留する滞留水
	床面露出している範囲

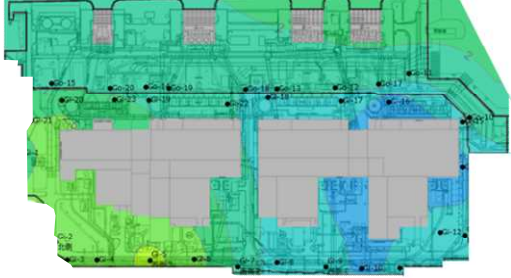
## 【参考】陸側遮水壁なしの解析的な試算

- 陸側遮水壁がない場合の建屋流入量、T.P.+2.5m盤くみ上げ量、サブドレンくみ上げ量等について解析的に試算し、実測値との比較を行った。
- 比較の結果、解析ではサブドレン・T.P.+2.5m盤くみ上げ量の合計を実績よりも約800m<sup>3</sup>/日多く汲み上げた結果、建屋への雨水・地下水流入量が同程度となることが試算された。  
(同モデルの震災前のSDの汲み上げ量は、集中Rwエリア含めて、約1,500m<sup>3</sup>/日である)
- 陸側遮水壁の設置により、日々の汲み上げ等に必要な地下水の量を約1/3に低減していると評価される。

陸側遮水壁 無				
	設定条件	解析結果	実測値:2020.1.(2023.1-3)	凡例
不圧滞水(中粒砂岩層)	<p>地下水ドレン;T.P.+1.5m (1.6m) ウエル ;T.P.+1.2m (1.6m)</p>

被圧滞水層(互層)	<p>建屋 ; T.P.-1.7m (+0.7m) サブドレン;T.P.-0.2m (+1.9m) 陸側遮水壁外側水位; 2016.2.16~3.21の平均値 降雨量 ; 4mm/日 (年平均降雨) ● 稼働ピット ● 非稼働ピット ● 地下水ドレン ● ウエル ■ 中央堤 ■ 海水配管トレンチ ■ 横引管</p>

建屋への雨水・地下水流入量		67m <sup>3</sup> /日	56m <sup>3</sup> /日	11m <sup>3</sup> /日
T.P.+2.5m盤くみ上げ量		83m <sup>3</sup> /日	62m <sup>3</sup> /日	21m <sup>3</sup> /日
サブドレンくみ上げ量		1,188m <sup>3</sup> /日	410m <sup>3</sup> /日	778m <sup>3</sup> /日

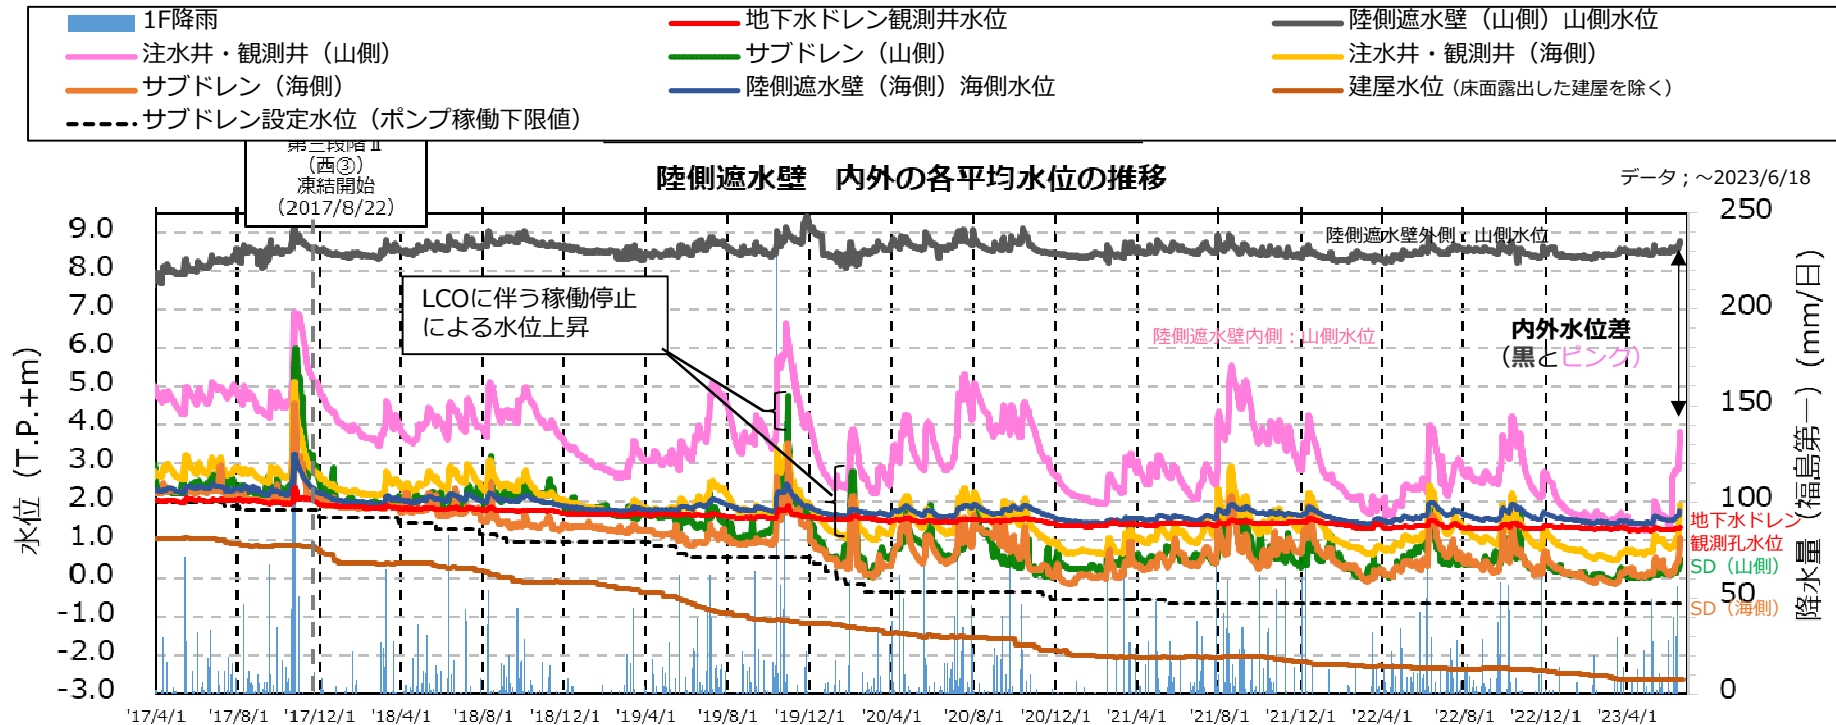
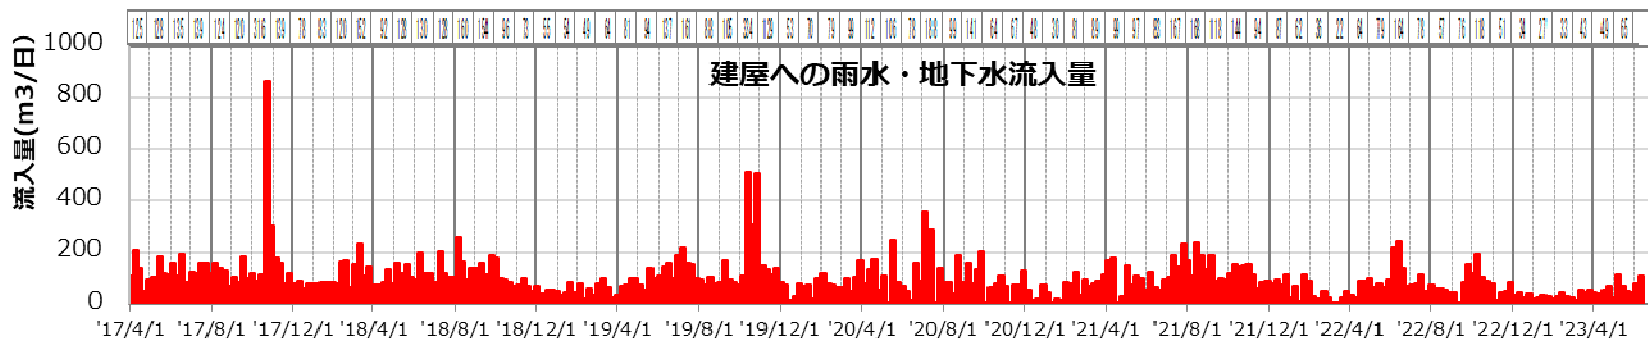
# 【参考】.建屋周辺の地下水位の状況

- 陸側遮水壁内側エリアの地下水位は山側では降雨による変動があるものの、内外水位差は確保した状態が維持されている。
- 地下水ドレン観測井水位は約T.P.+1.4mであり、地表面から十分に下回っている（地表面高さ T.P.+2.5m）。

データ; ~2023/6/14

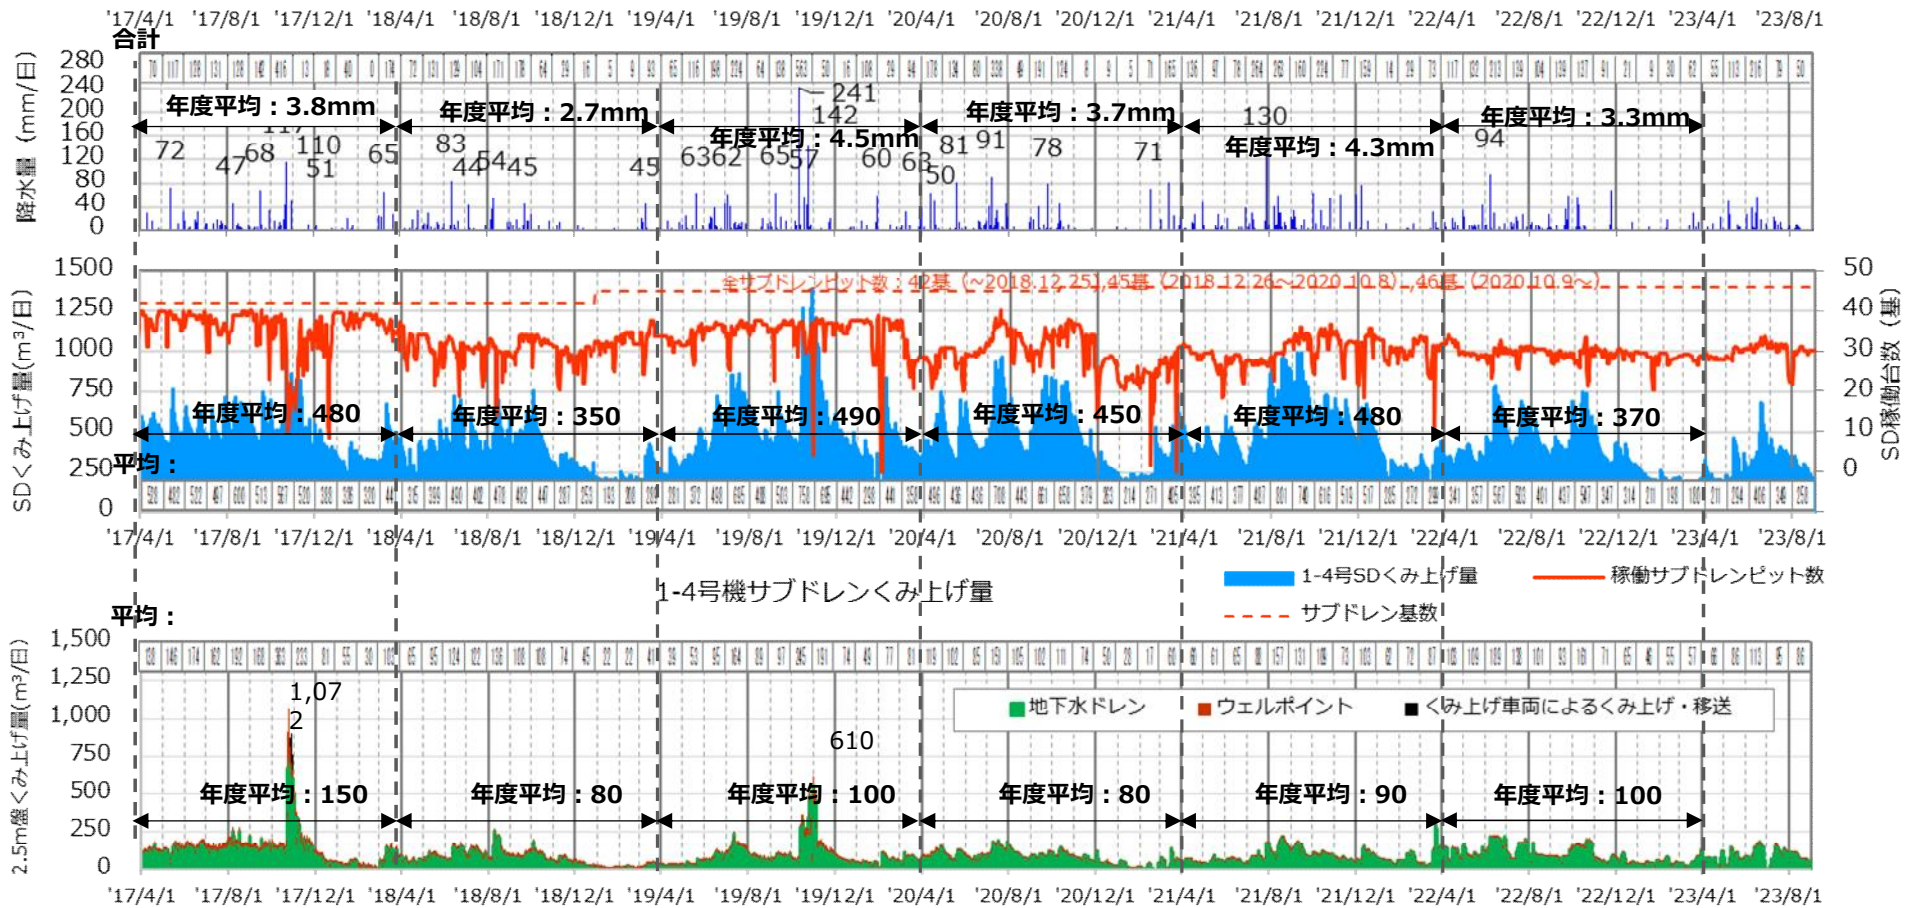
# 【参考】サブドレン・護岸エリアのくみ上げ量の推移

- 1-4号機サブドレンは、降水量に応じて、くみ上げ量が変動している状況である。
- T.P.+2.5m盤くみ上げ量は、T.P.+2.5m盤エリアのフェーシングが完了しており、安定的なくみ上げ量で推移している状況である。

T.P.+2.5m盤くみ上げ量 (ウェルポイント・地下水ドレン・くみ上げ車両)

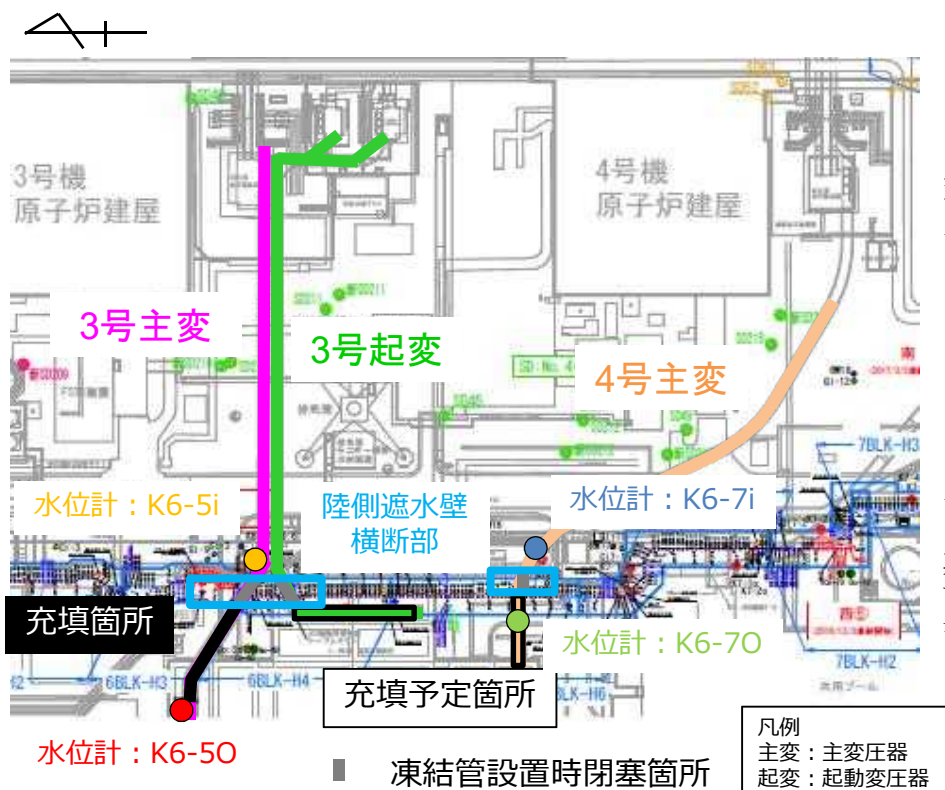
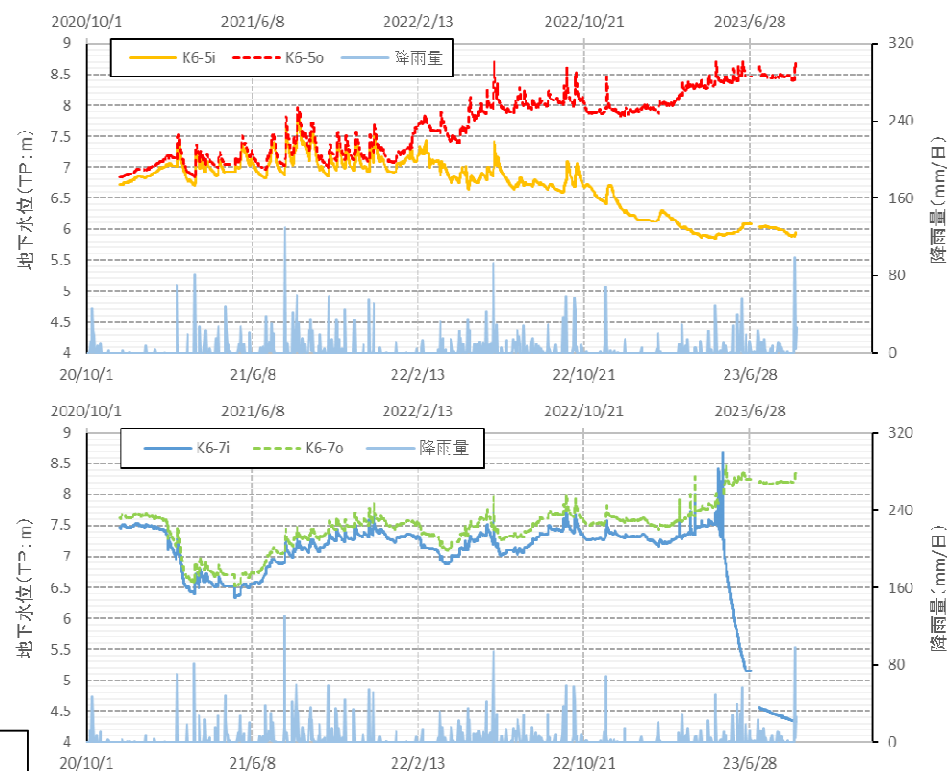
## 【参考】 3号主要変圧器ケーブルダクト陸側遮水壁外側閉塞工事について

- 3号主変ケーブルダクトと陸側遮水壁との横断部においては、凍結管の貫通施工時に閉塞工事を実施しており、その後、ダクト内の水位を継続的に確認してきたが、陸側遮水壁の内外水位差が確認されていなかった。
- 陸側遮水壁の山側において補助的に追加の閉塞工事を2021年度に行った。
- その結果、ダクト内で計測している水位に内外水位差が発生している、今後サブドレンの汲み上げ量及び建屋流入量などへの影響を確認している。
- 3号起変（陸側遮水壁内部で3号主変と連絡）及び4号主変ケーブルダクトにおいても、2022年度末～2023年度初めに閉塞工事を実施し、その影響について今後、評価していく予定。

データ：2023.9.6迄  
 ※2023.6.30～2023.7.12期間は、計測データの電送異常により欠測

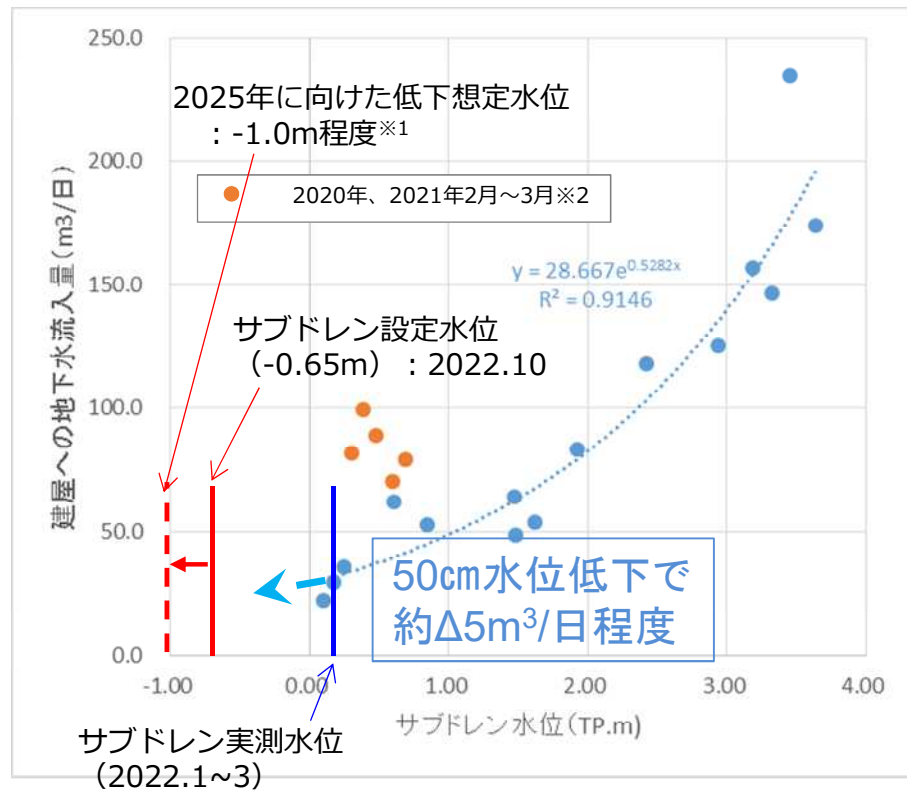
- 渇水期のサブドレン水位と建屋流入量の関係から、サブドレン水位の低下に伴い、建屋流入量の減少状況が確認される。これらは建屋間ギャップを含む建屋貫通部の減少と評価している。
- 現時点の計測結果からは、指数的に減少しており、今後予定している約40～50cmのサブドレン水位低下に伴い、約5m<sup>3</sup>/日程度建屋流入量が抑制されると想定される。

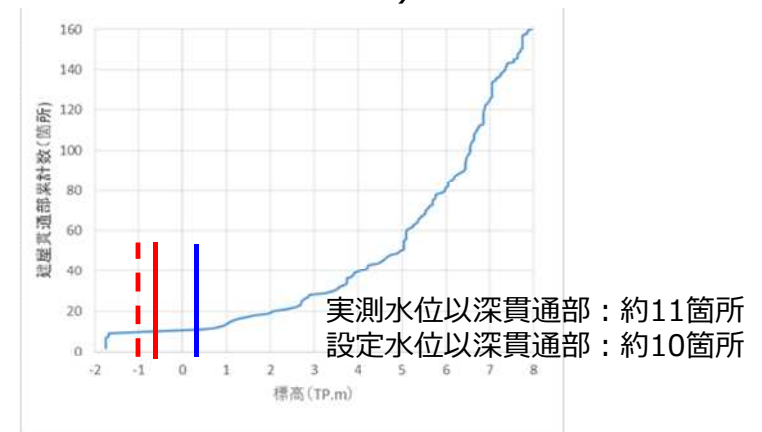
(外壁部の貫通部深度分布)

※1：1号機R/B床面標高（TP-2.2mからの水位差確保の設定水位）  
 ※2：2016年～2022年1月～3月の実績  
 （2018年2月、3月は、K排水路の逆流の影響があるため除外、  
 2020年1～3月、2021年2月、3月は降雨が多かったため除外）

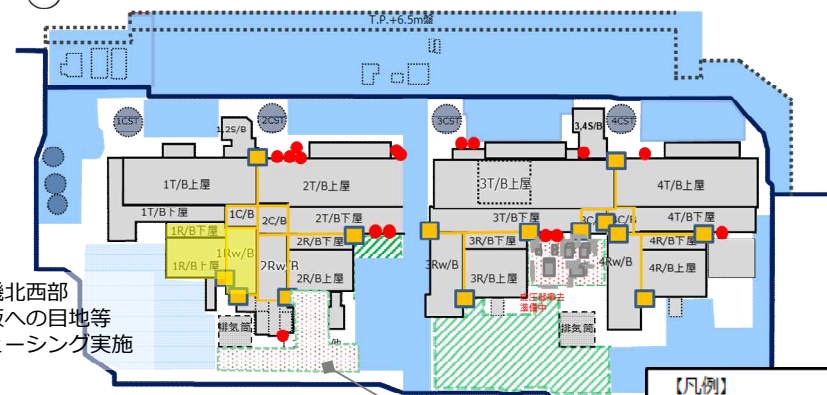
建屋屋根  
雨水対策実施予定

1号機北西部  
敷鉄板への目地等  
仮フェーシング実施

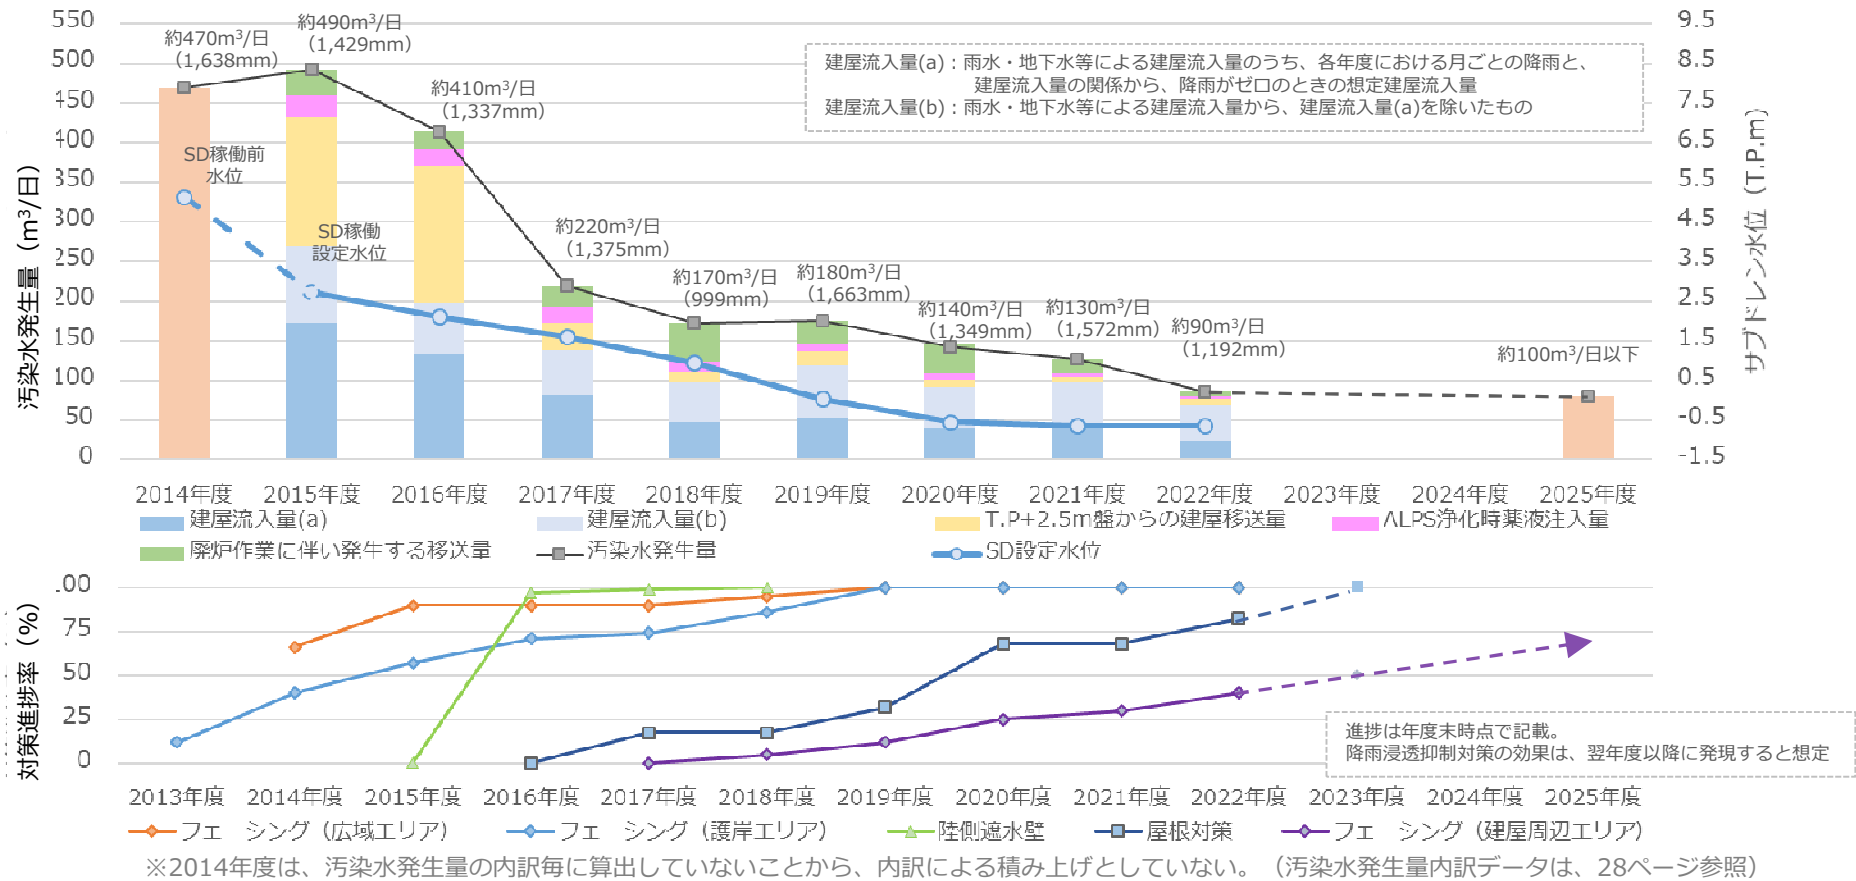
# 【参考】 汚染水抑制対策の進捗と汚染水発生量の推移

■ 重層的な汚染水抑制対策の進捗に伴い、汚染水発生量は降雨の影響があるものの、年々と低減傾向となっている。今後も重層的な汚染水抑制対策を継続し、計画的に対策を実施していくことにより、2025年内に汚染水発生量100m<sup>3</sup>/日以下を目指している。

2014.5 ◆地下水バイパス稼働	2015.9 ◆サブドレン稼働	2017.8 ◆陸側遮水壁 (最終閉合)	2020.3 ◆#3Rw屋根対策完了	2023年度 ◇凍土内フェーシング 50%完了目標	2025年内 ◇汚染水発生量 100m <sup>3</sup> /日以下
2015年度 ◆広域フェーシング概成	2015.10 ◆海側遮水壁閉合	2017年度 ◆2.5m盤フェーシング目地対策	2020年度 ◆#3T/B屋根対策完了 ◆#3R/B屋根北東部	2023年度ごろ ◇#1R/Bカバー設置 (#1Rw/B雨水対策含む)	◆実施済の対策 ◇計画中の対策
	2015.11 ◆地下水ドレン稼働	2018.2 ◆#3R/Bカバー設置			
	2016.3 ◆陸側遮水壁凍結 (フェーズ1)	2016年度 ◆陸側遮水壁 海側凍結完了	2018.3 ◆SD系統処理能力 増強完了(1,000⇒2,000m <sup>3</sup> /日)

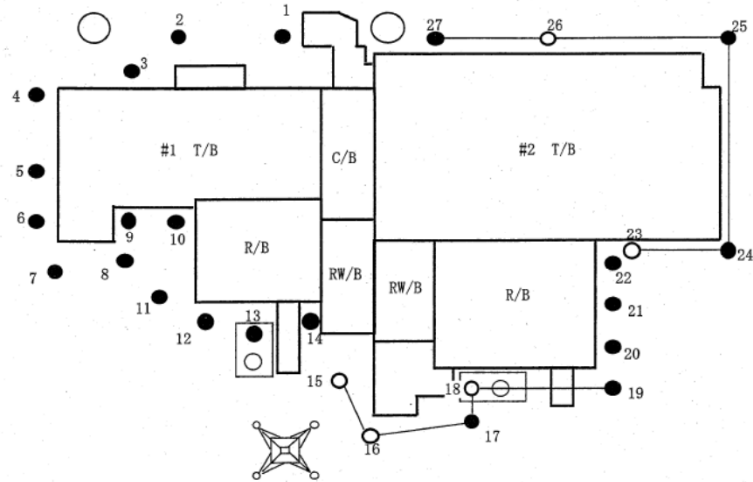
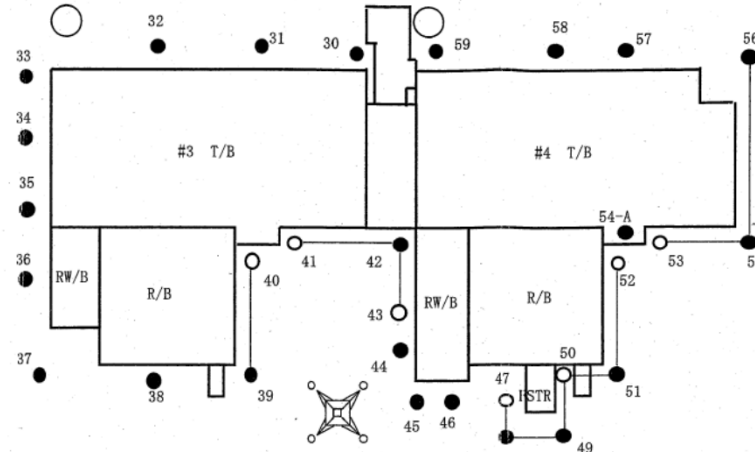
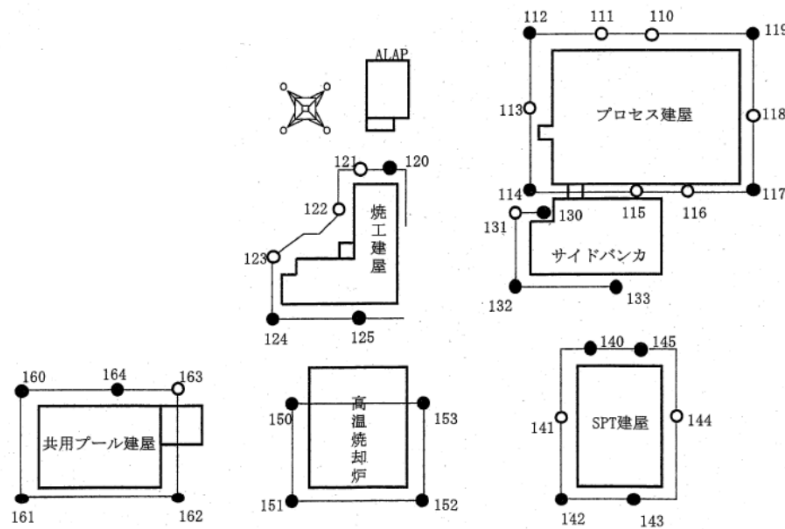
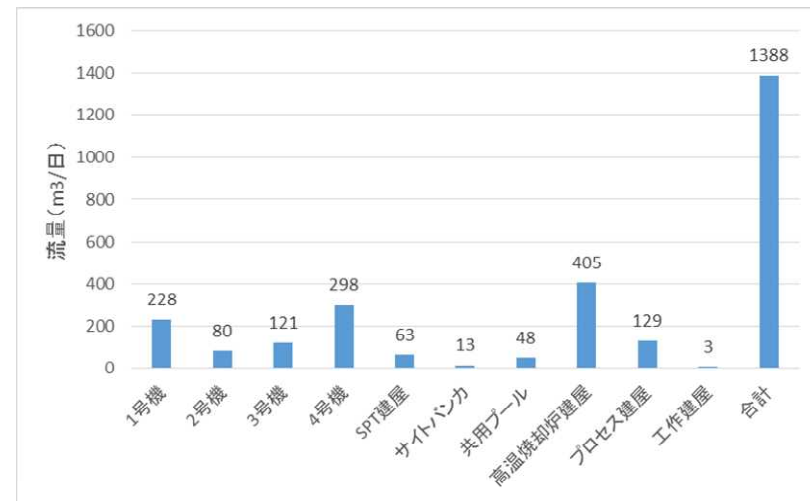
# 【参考】震災前 SD汲み上げ量実績

2008.3~2011.2平均

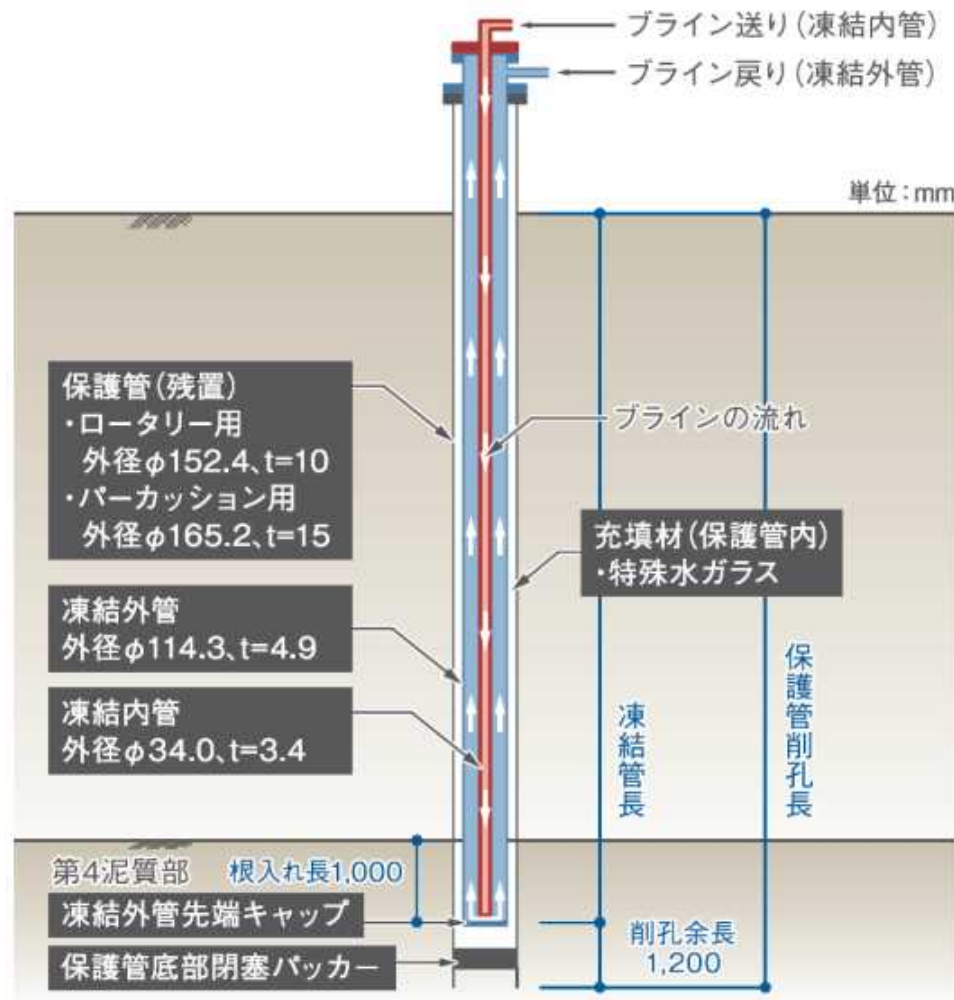
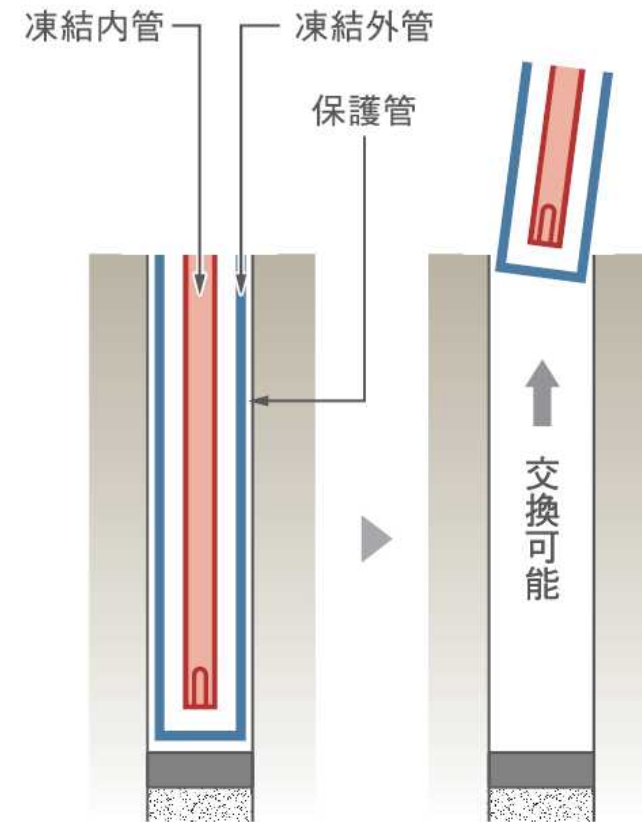
## 【参考】凍結管（三重管）について

- 陸側遮水壁の凍結管は全て三重管（凍結内管、凍結外管、保護管）で設置しており、保護管を残置して、凍結管は交換することが可能な構造である。
- 従来ブラインの漏洩が確認されているのは、地上部の配管周辺であり、地中部の凍結管の経年的な劣化で交換した実績は、2023年時点で発生していない状況である。

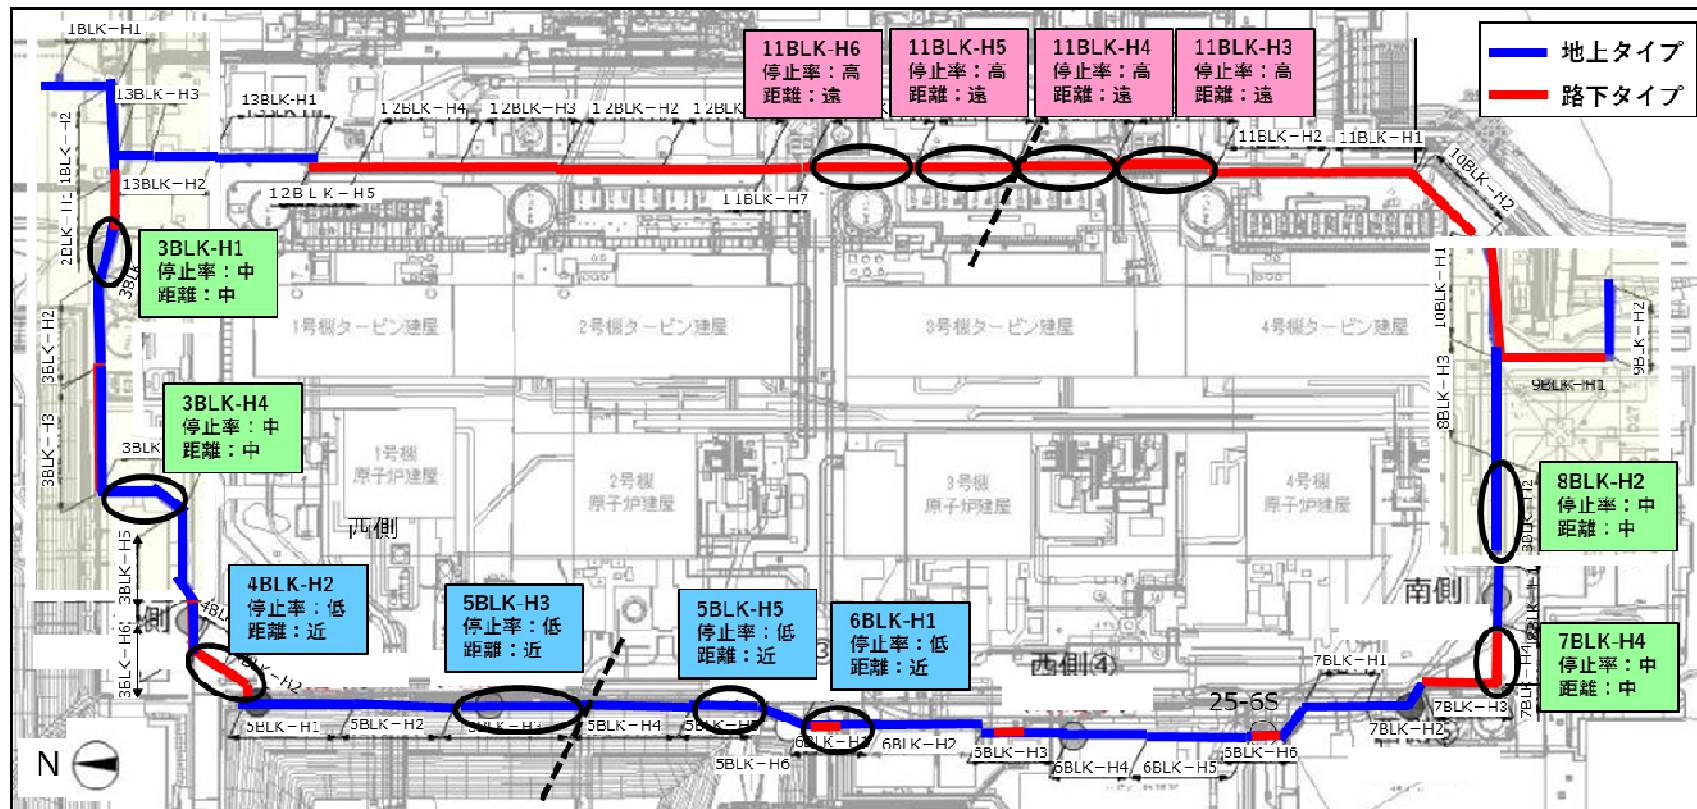
図 調査位置平面図

- 凍結管内管の調査位置は**ライン供給の停止率**および**供給元からの距離**の異なる組み合わせを12箇所選定した。
- 今年度も同じ箇所を調査し、今後の確認頻度を検討していく予定

許容値：3.4±0.5mm

計測実績：3.16mm～3.68mm

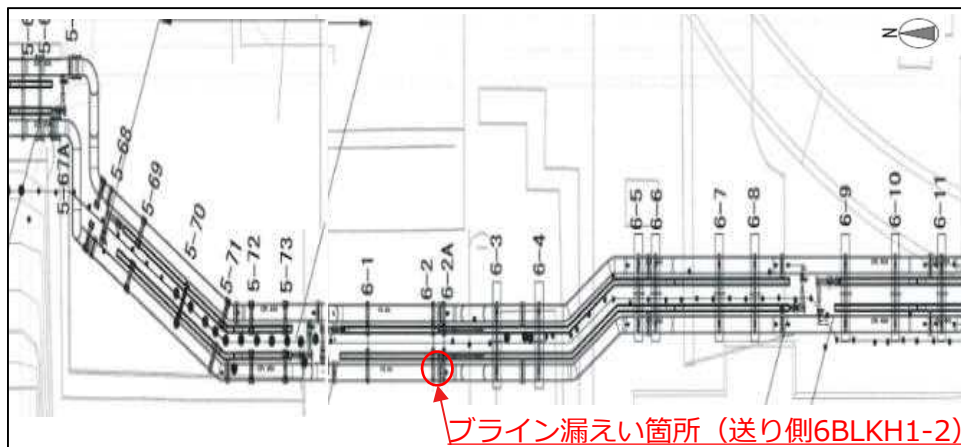
カップリングジョイント

- 2022年2月15日ブライン供給配管へ新設した電動弁の試運転時に2,3号機山側のブライン供給配管（送り側6BLKH1-2）のカップリングジョイント部から漏えいを確認した。（漏えい量は約47m<sup>3</sup>）
- 漏えいの影響による凍結管温度の上昇や建屋への地下水流入量に変化なし。
- 2022年4月にカップリングジョイントの交換、新ブライン補給を行い復旧済み。

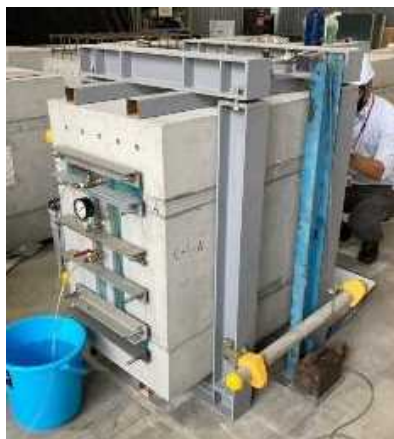
写真1 加圧試験状況

## ①材料透水試験：止水性の確認

止水幅：10cm以上  
 材料：モルタル  
 ブタジエン（変形追従）  
 止水性：1/100以上

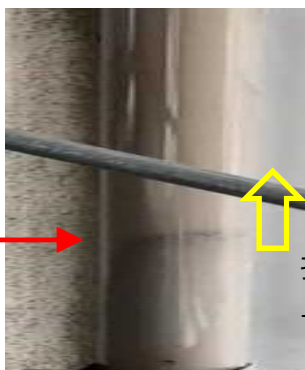
## ③材料打設試験：各材料の10mの充填性及び施工性を確認

打設面

打設面上昇

打設手法：電動ポンプで  
 トレミー打設  
 5cm配管でも打設可能

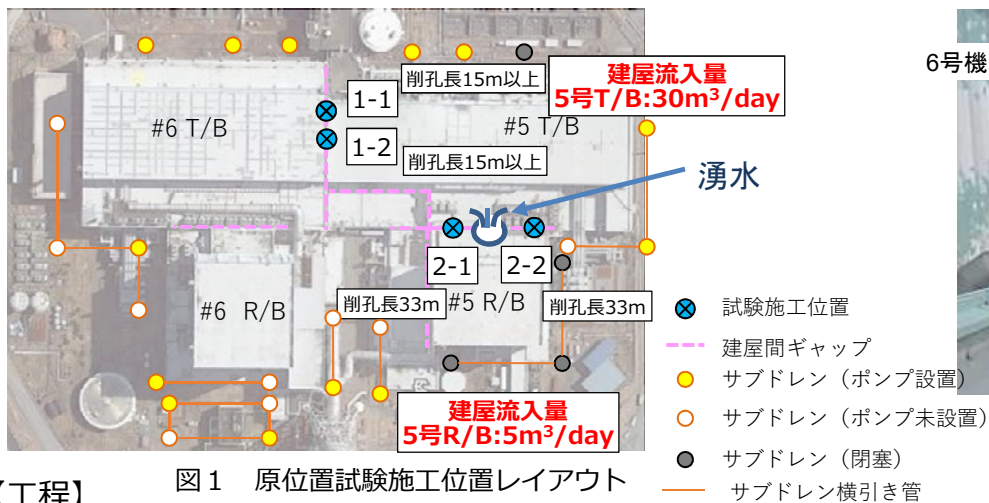
図1 原位置試験施工位置レイアウト

- 5号機T/B,6号機T/B間ギャップにおいて、実規模レベルの試験施工として、15m以上の削孔及び止水材打設を実施し、孔曲がり測定による削孔精度、孔内カメラによる壁面観察及び発砲ポリエチレンと建屋の隙間の有無、止水材打設時の建屋内への漏洩の有無等を確認する。
- 合わせて止水工事により約30m<sup>3</sup>/日の建屋流入量がどの程度抑制できたかを確認する。
- それらを踏まえて、2025年度までに3号機に展開し、それ以降3号機以外の止水工事を行っていく。
