東京電力ホールディングス株式会社 柏崎刈羽原子力発電所4号炉 高経年化技術評価質問事項

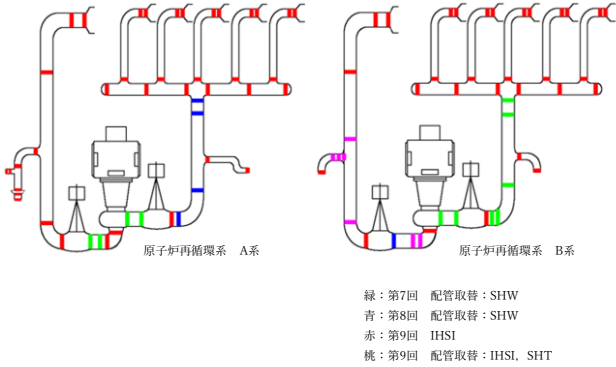
通し番号	事象	No	評価書分類	機種分類	機器分類	審査ガイド項目	No.	ページ	質問事項	回答・反映内容 (資料修正がある場合、末尾()内は修正ページ)	回答日	完了
12	SCC	12	別冊(1/2)	炉内構造物	炉内構造物	3.(1)	⑬	33	シュラウド溶接部の一部に実施したWJPの箇所を示すとともに、一部を選定した理由を示すこと。	WJP実施箇所:シュラウド溶接部 H3, H4, V7~V14内面, H4外面について実施した。 選定理由:SCC発生の可能性、構造強度に対する影響を考慮しH4溶接内外面を最優先とし選定した。また、H4近傍に位置するH3溶接線内面及び中間縦溶接線内外面についてもSCC発生の可能性を否定できないことからリスク評価を行い選定した。	10月11日	
13	SCC	13	別冊(1/2)	配管	ステンレス鋼配	3.(1)	⑬	1-17	原子炉冷却材再循環系(PLR)配管のSCC対策を実施した種類と箇所を図示にて示すこと。	原子炉冷却材再循環系(PLR)配管のステンレス鋼配管に施した応力腐食割れ対策箇所を下記図にて示す。

緑：第7回 配管取替：SHW 青：第8回 配管取替：SHW 赤：第9回 IHSI 桃：第9回 配管取替：IHSI, SHT	10月11日
