志賀1号機高圧炉心スプレイディーゼル発電機  
地震後の保安確認中における発電機ロックアウトリレー動作について（続報2）

## 1. 事象の概要

志賀1号機は定期検査により停止中、2024年1月16日18時42分に発生した志賀町震度5弱の地震後の保安確認措置として、1月17日16時14分から高圧炉心スプレイディーゼル発電機（以下「HPCS ディーゼル発電機」という。）の作動試験を実施していたところ、17時13分に発電機並列後、同時刻に「HPCS ディーゼル発電機ロックアウトリレー動作」警報が発生し、HPCS ディーゼル発電機が自動停止した。

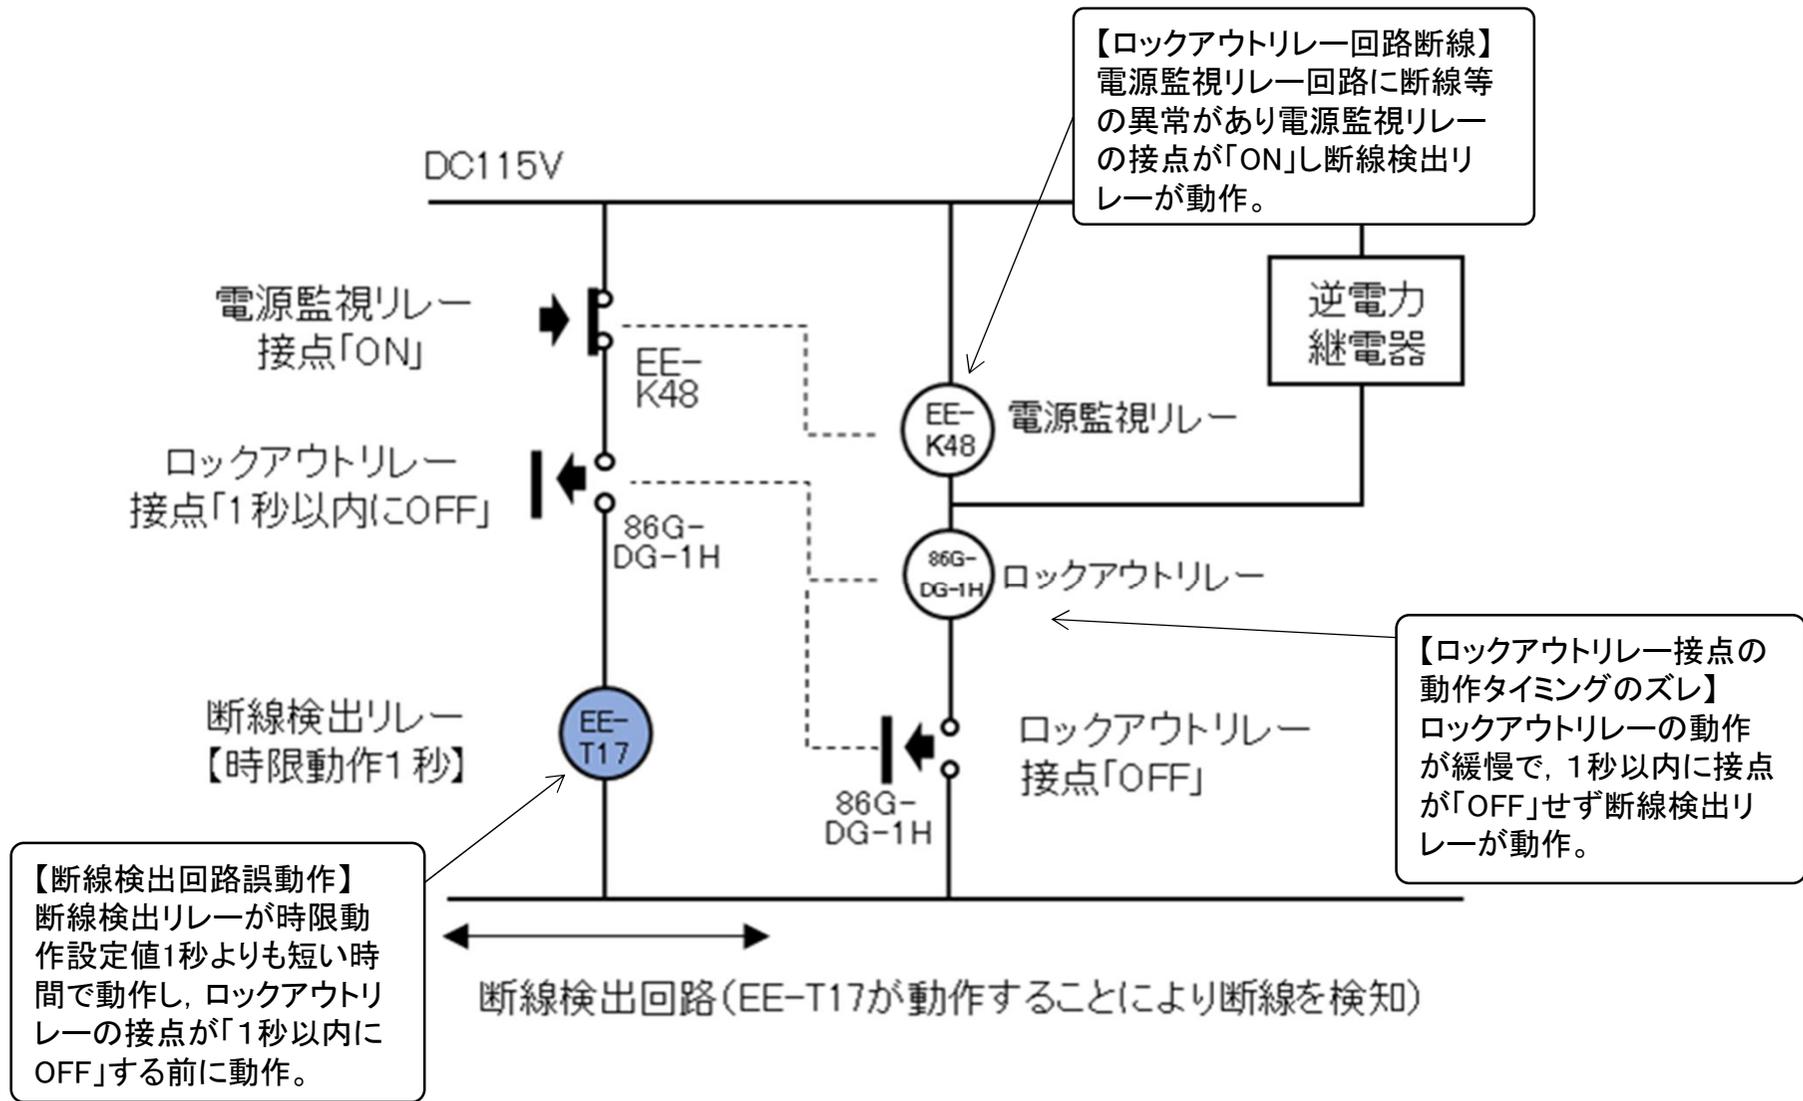
志賀1号機 HPCSディーゼル発電機ロックアウトリレー断線検出回路 概要図

※1 断線検出リレー「EE-T17」  
「ロックアウトリレー電源断信号」と「ロックアウトリレー不動作信号」が1秒以上継続した場合に「HPCS-DG ロックアウトリレー断線」警報を出力する。  
※2 電源監視リレー「EE-K48」  
ロックアウトリレーの電源供給状態を監視するリレーであり、電源供給が無くなった場合に断線検出リレー「EE-T17」に「ロックアウトリレー電源断信号」を出力する。

事象（警報）	要因				要因説明	調査内容	実施日	調査結果	評価
HPCSディーゼル発電機 ロックアウトリレー断線警報 発生	ロックアウトリレーの断線を検出する回路が、リレー接点動作の不良等により断線を誤検出	断線検出タイマーリレー「EE-T17」※1の動作不良	断線検出タイマーリレー「EE-T17」の接点不良	a接点の絶縁不良	断線検出タイマーリレー「EE-T17」の警報表示回路用a接点が絶縁不良を起こしており導通状態となり警報が発生した。 (導通状態となればロックアウトリレーの動作とは関係なく警報が発生する。)	①外観点検 (外観点検により破損、変形、変色、異臭等の異常の有無を確認) ②断線検出タイマーリレーの単体動作試験 (単体動作試験により動作等が判定基準内であることを確認)	[調査済] ①1/18 ②②1/19	[調査済]1/18,1/19 ①外観点検の結果、破損、変形、変色、異臭等の異常がないことを確認した。 [調査済]1/19 ②単体動作試験の結果、動作等が判定基準内であることを確認した。	×
			断線検出タイマーリレー「EE-T17」の接点動作時間不良	タイマー設定値のズレ	断線検出タイマーリレー「EE-T17」の動作時間（タイマー設定値 1秒間）が短くされており、これよりもロックアウトリレーが動作する時間が長かったため、断線検出タイマーリレー「EE-T17」が動作した。	①外観点検 (外観点検により破損、変形、変色、異臭等の異常の有無を確認) ②断線検出タイマーリレーの単体動作試験 (単体動作試験により動作等が判定基準内であることを確認)	[調査済] ①1/18 ②②1/19	[調査済]1/18,1/19 ①外観点検の結果、破損、変形、変色、異臭等の異常がないことを確認した。 [調査済]1/19 ②単体動作試験の結果、動作等が判定基準内であることを確認した。	×
		電源監視リレー「EE-K48」※2の動作不良	電源監視リレー「EE-K48」の断線	電源監視回路の断線	電源監視リレー「EE-K48」に電源を供給する回路が断線し、断線検出回路に「ロックアウトリレー電源断信号」を出力し、警報が発生した。	①外観点検 (外観点検により、破損、変形、変色、異臭がないこと、触診によるケーブルの接続状態のゆるみ等がないことを確認。また、電源監視リレー「EE-K48」に断線がないことを並列接続されているランプが点灯していることにより確認) ②HPCS DG 無負荷運転 (運転時に電源監視リレー「EE-K48」に断線がないことを、並列接続されているランプが点灯していることにより確認)	[調査済] ①1/20 ②1/24	[調査済]1/20 ①外観点検の結果、破損、変形、変色、異臭等の異常がないこと、触診によりケーブルの接続状態のゆるみ等がないことを確認した。また、電源監視リレー「EE-K48」に並列接続されているランプが点灯していることを確認した。 [調査済]1/24 ②無負荷運転時における外観点検の結果、電源監視リレー「EE-K48」に並列接続されているランプが点灯していることを確認した。	×

ロックアウトリレーの動作に不良があり、断線を誤検出	ロックアウトリレーの動作不良	電源監視リレー「EE-K48」の接点不良	b接点の接点不良	電源監視リレー「EE-K48」のb接点が接点不良を起こしており導通状態となり警報が発生した。 (導通状態となればロックアウトリレーの動作とは関係なく警報が発生する。)	①外観点検 (外観点検により破損、変形、変色、異臭等の異常の有無を確認) ②電源監視リレーの単体動作試験 (単体動作試験により動作等が判定基準内であることを確認)	[調査済] ①1/18 ②②1/19	[調査済]1/18,1/19 ①外観点検の結果、破損、変形、変色、異臭等の異常がないことを確認した。 [調査済]1/19 ②単体動作試験の結果、動作等が判定基準内であることを確認した。	×
			ロックアウトリレーの接点不良	ロックアウトリレー9-10番間の接点不良	ロックアウトリレー「86G-DG-1H」の9-10番間のb接点と同リレー動作時に接点不良により開放せず警報が発生した。	①外観点検 (外観点検により破損、変形、変色、異臭等の異常の有無を確認) ②シーケンス試験 (逆電力継電器の動作を模擬し5秒経過後に即時ロックアウトリレー「86G-DG-1H」の接点が開放することを確認)	[調査済] ①1/18 ②1/19 ③1/24	[調査済]1/18, 1/19 ①外観点検の結果、破損、変形、変色、異臭等の異常がないことを確認した。 [調査済]1/24 ②シーケンス試験の結果、逆電力継電器の動作を模擬し5秒経過後に即時ロックアウトリレー「86G-DG-1H」の接点が開放することを確認した。	×
			ロックアウトリレーの動作時間不良	ロックアウトリレー9-10番間の接点動作時間不良	ロックアウトリレー「86G-DG-1H」の動作が遅慢で、9-10番間のb接点開放動作が断線検出タイマーリレー「EE-T17」の設定時間である1秒以上の時間がかかり、警報が発生した。	①外観点検 (外観点検により破損、変形、変色、異臭等の異常の有無を確認) ②シーケンス試験 (逆電力継電器の動作を模擬し5秒経過後に即時ロックアウトリレー「86G-DG-1H」の接点が開放することを確認)	[調査済] ①1/18 ②1/19 ③1/24	[調査済]1/18, 1/19 ①外観点検の結果、破損、変形、変色、異臭等の異常がないことを確認した。 [調査済]1/24 ②シーケンス試験の結果、逆電力継電器の動作を模擬し5秒経過後に即時ロックアウトリレー「86G-DG-1H」の接点が開放することを確認した。	×
