資料1-3

再処理施設、廃棄物管理施設、MOX燃料加工施設

敷地周辺の活断層評価について

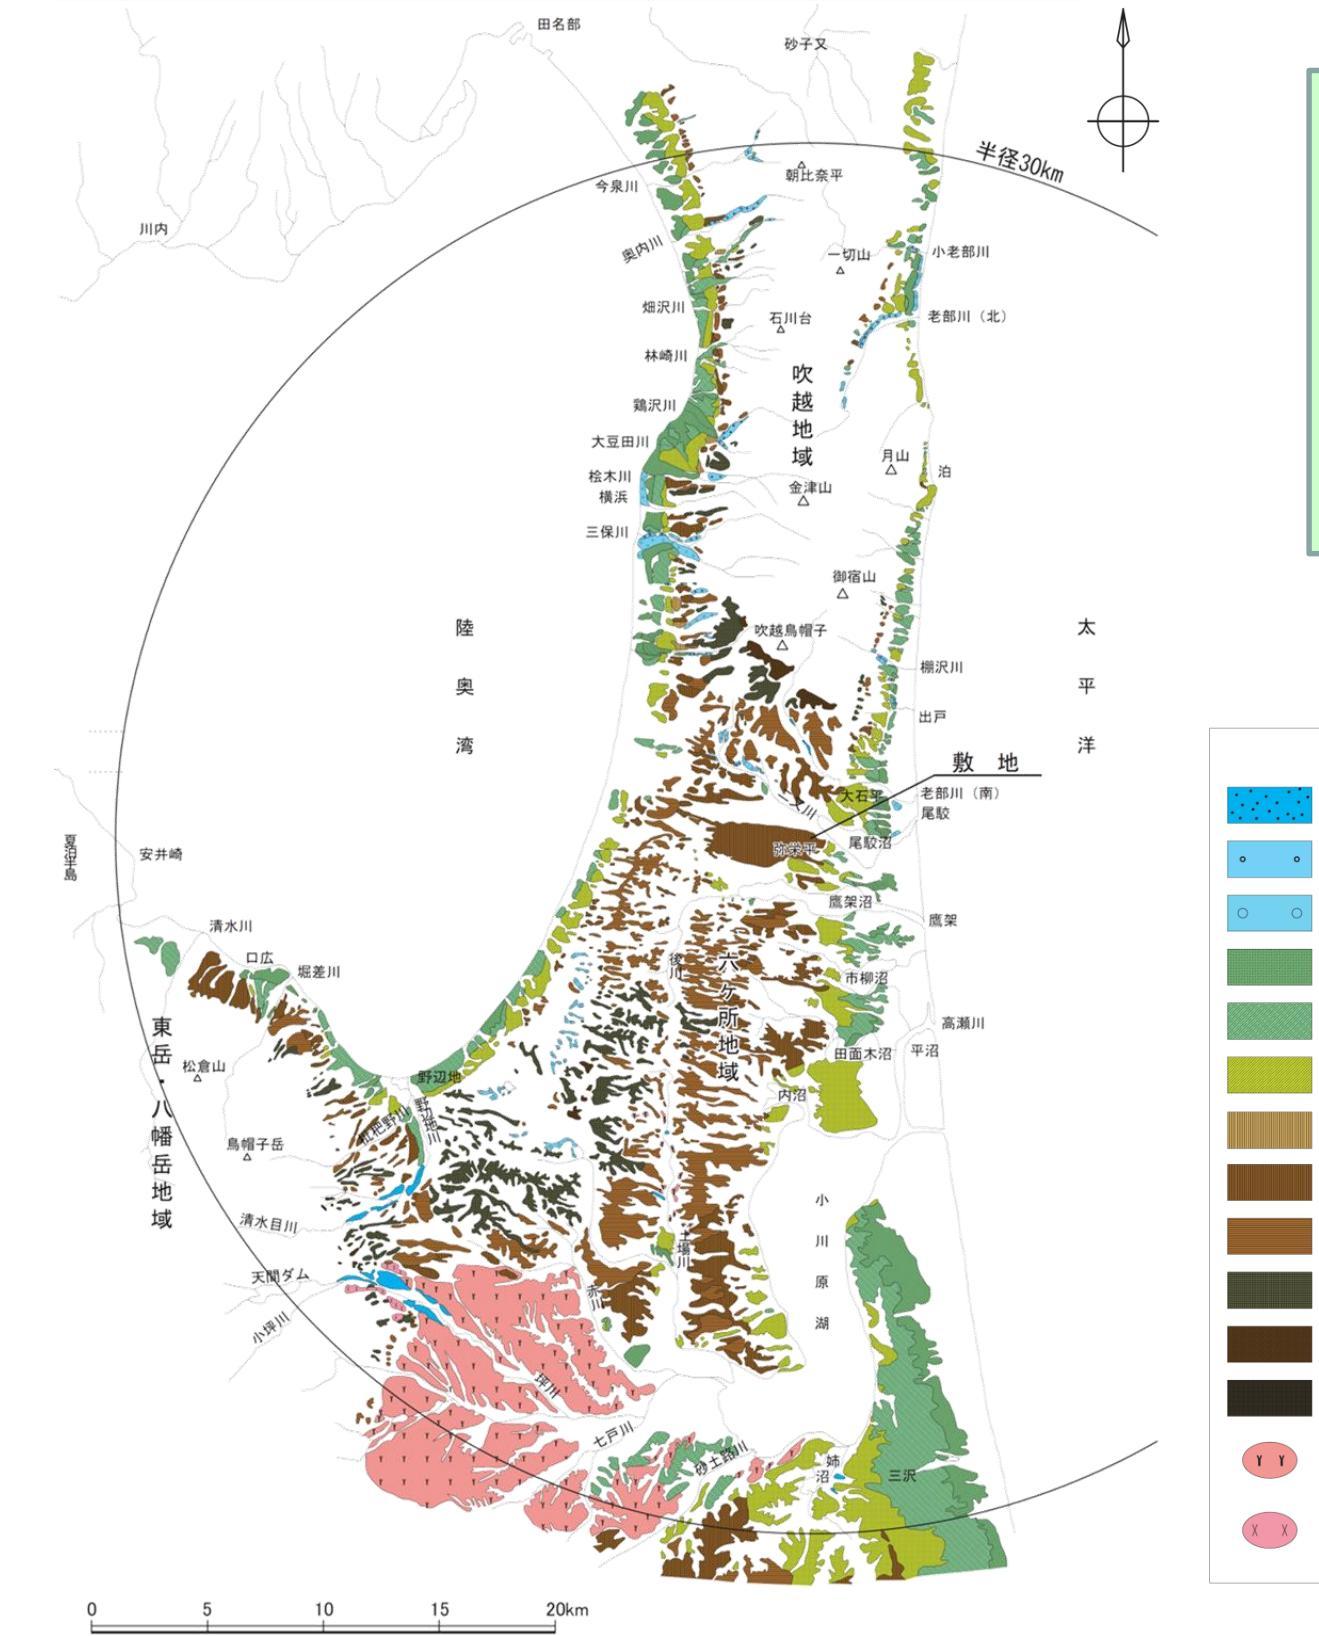
1.2.3 地形面区分(段丘面区分図)

・敷地がある六ヶ所地域の太平洋側及び陸奥湾側には主に 中位面が分布しており、台地には高位面が分布している。

- ・吹越地域も同様に、太平洋側及び陸奥湾側には主に中位 面が分布しており、山地には高位面が分布している。
- ・東岳・八幡岳地域は、中位面、高位面が分布しており、山地には、火砕流堆積物等が分布している。

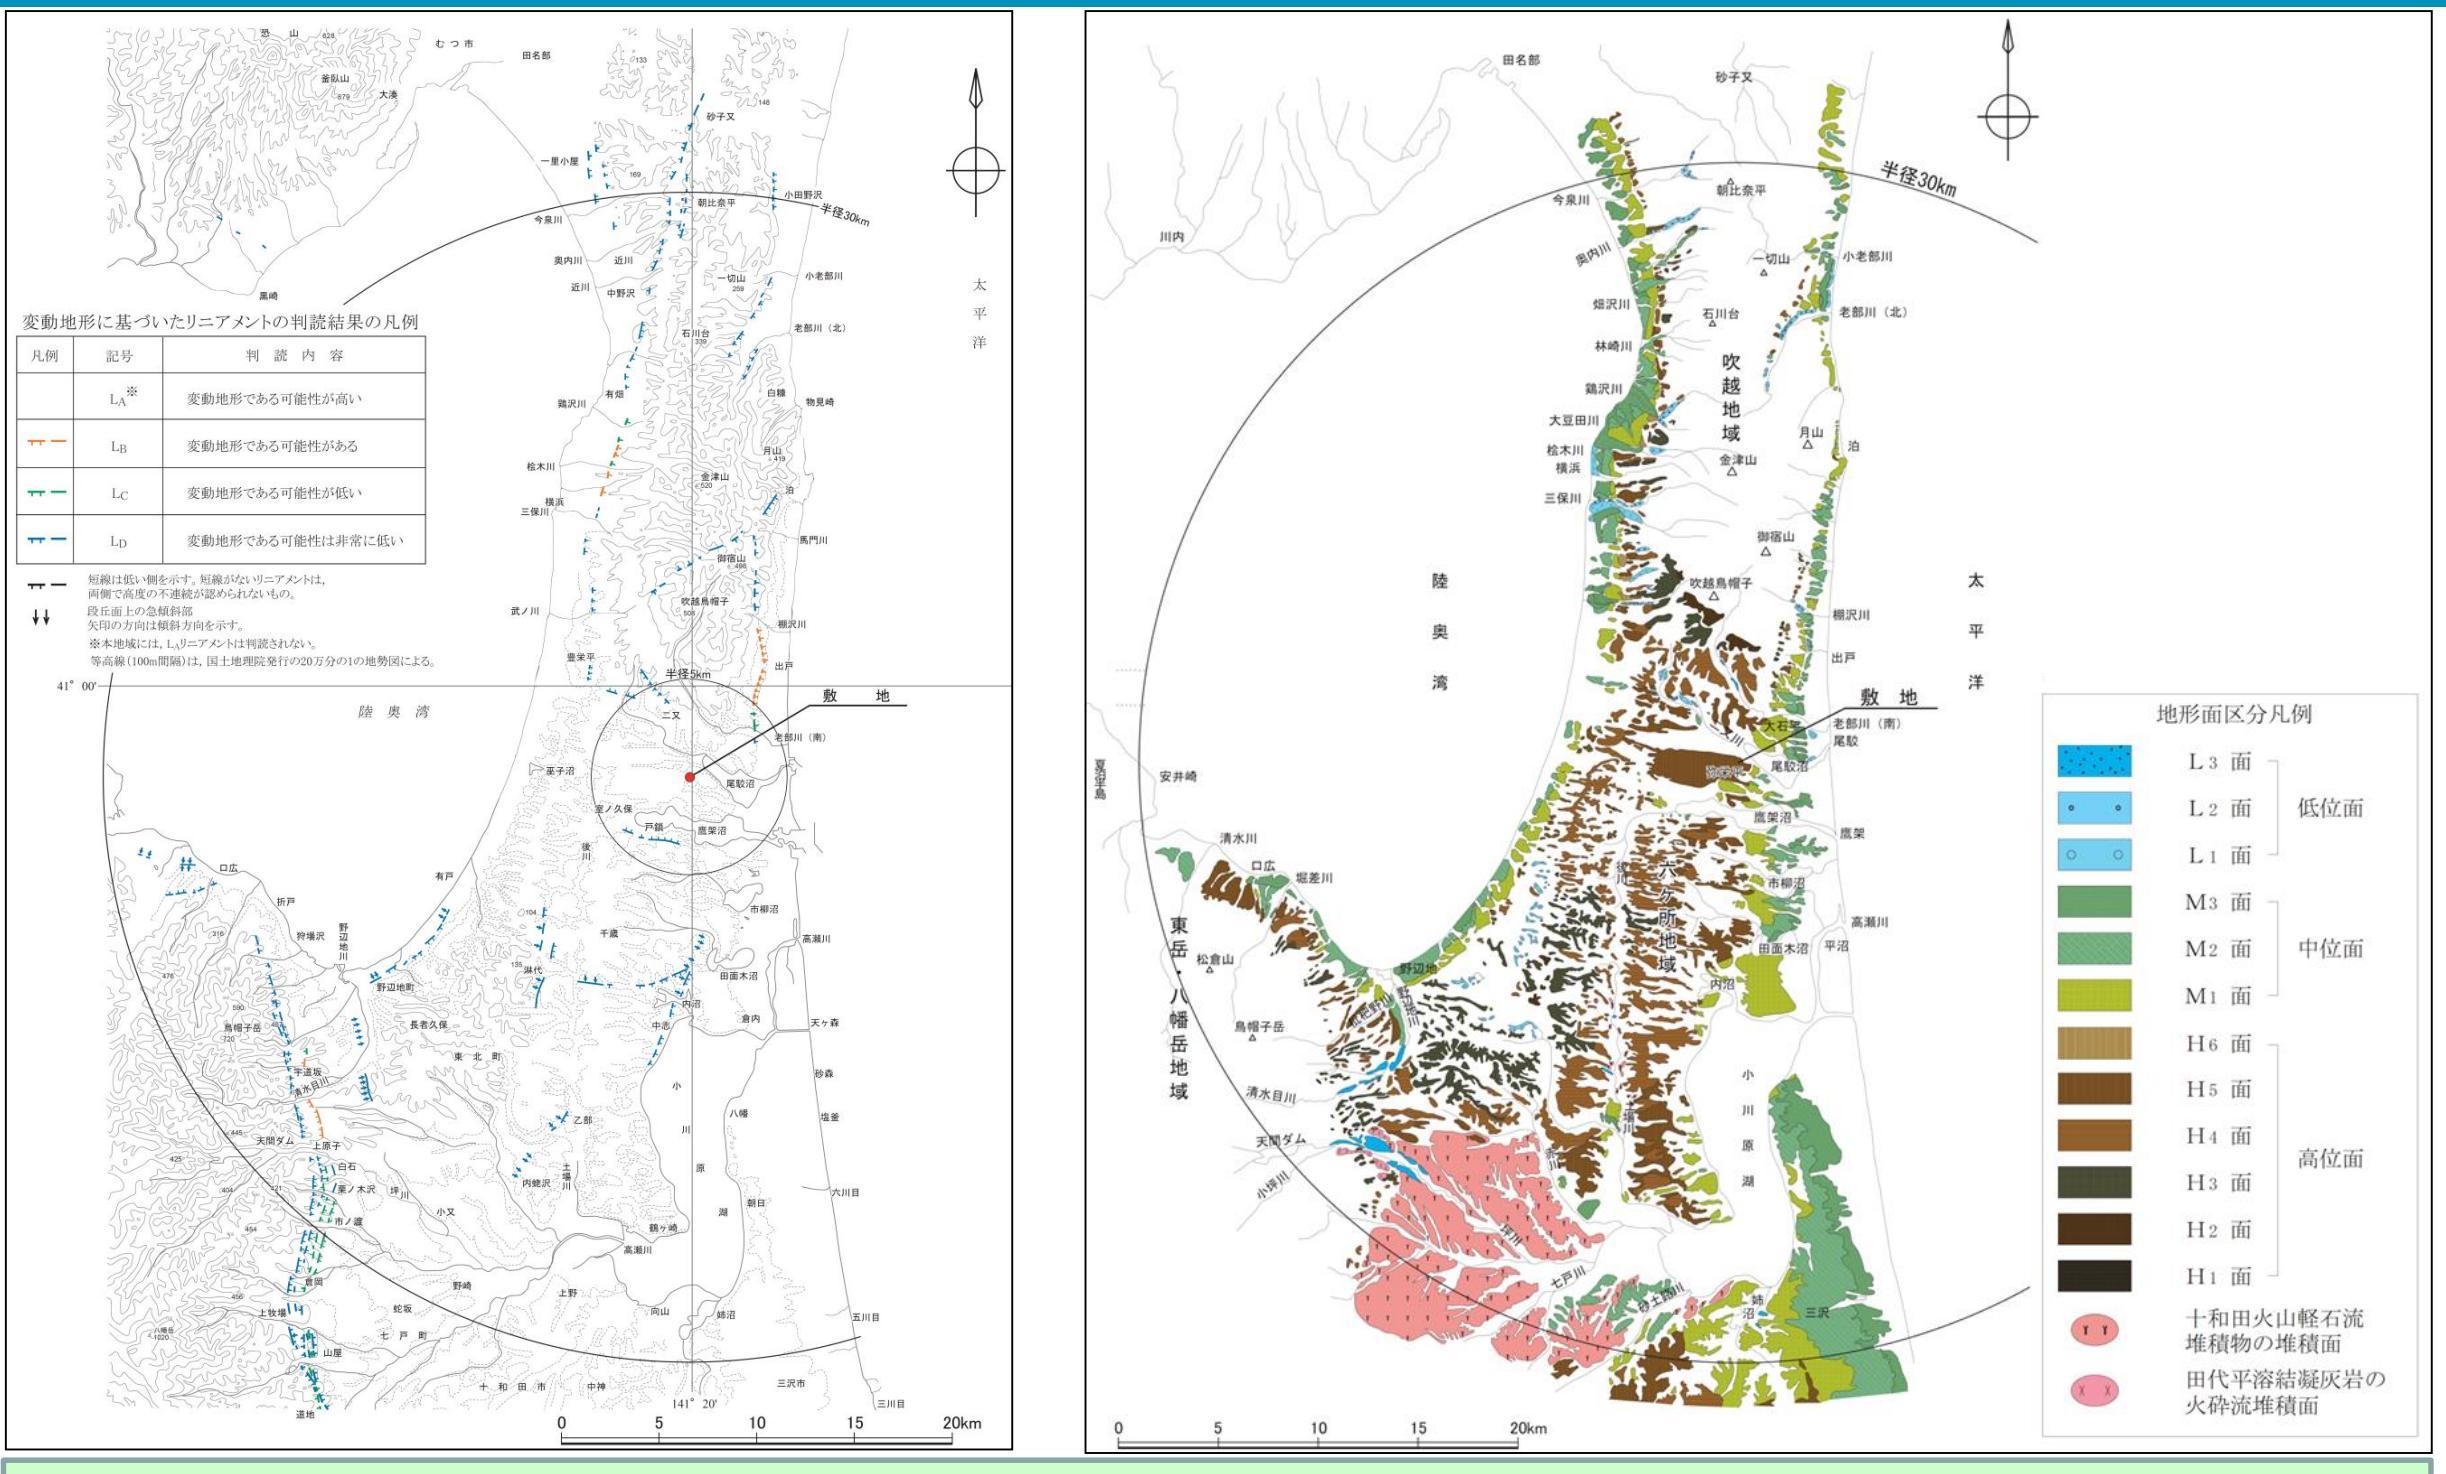
・空中写真判読の結果、敷地周辺陸域のリニアメント・変動地形は、主にランクが低いL_Dリニアメントからなり、一部にL_B及びL_Cリニアメントが判読される。
 ・判読された全てのリニアメント・変動地形に対して、後述する詳細な各種調査を行った結果、震源として考慮する活断層と評価した断層は、「出戸西方断層」、「横浜断層」、「上原子断層」、「七戸西方断層」である。
 ・敷地周辺は、一部(山地、湖沼等)を除き、高位面、中位面、低位面が広く分布している。各段丘面は、上記4断層の活動に起因した高まりが確認されるが、それ以外は、ほぼ一様に分布しており、広域的な変形は認められない。

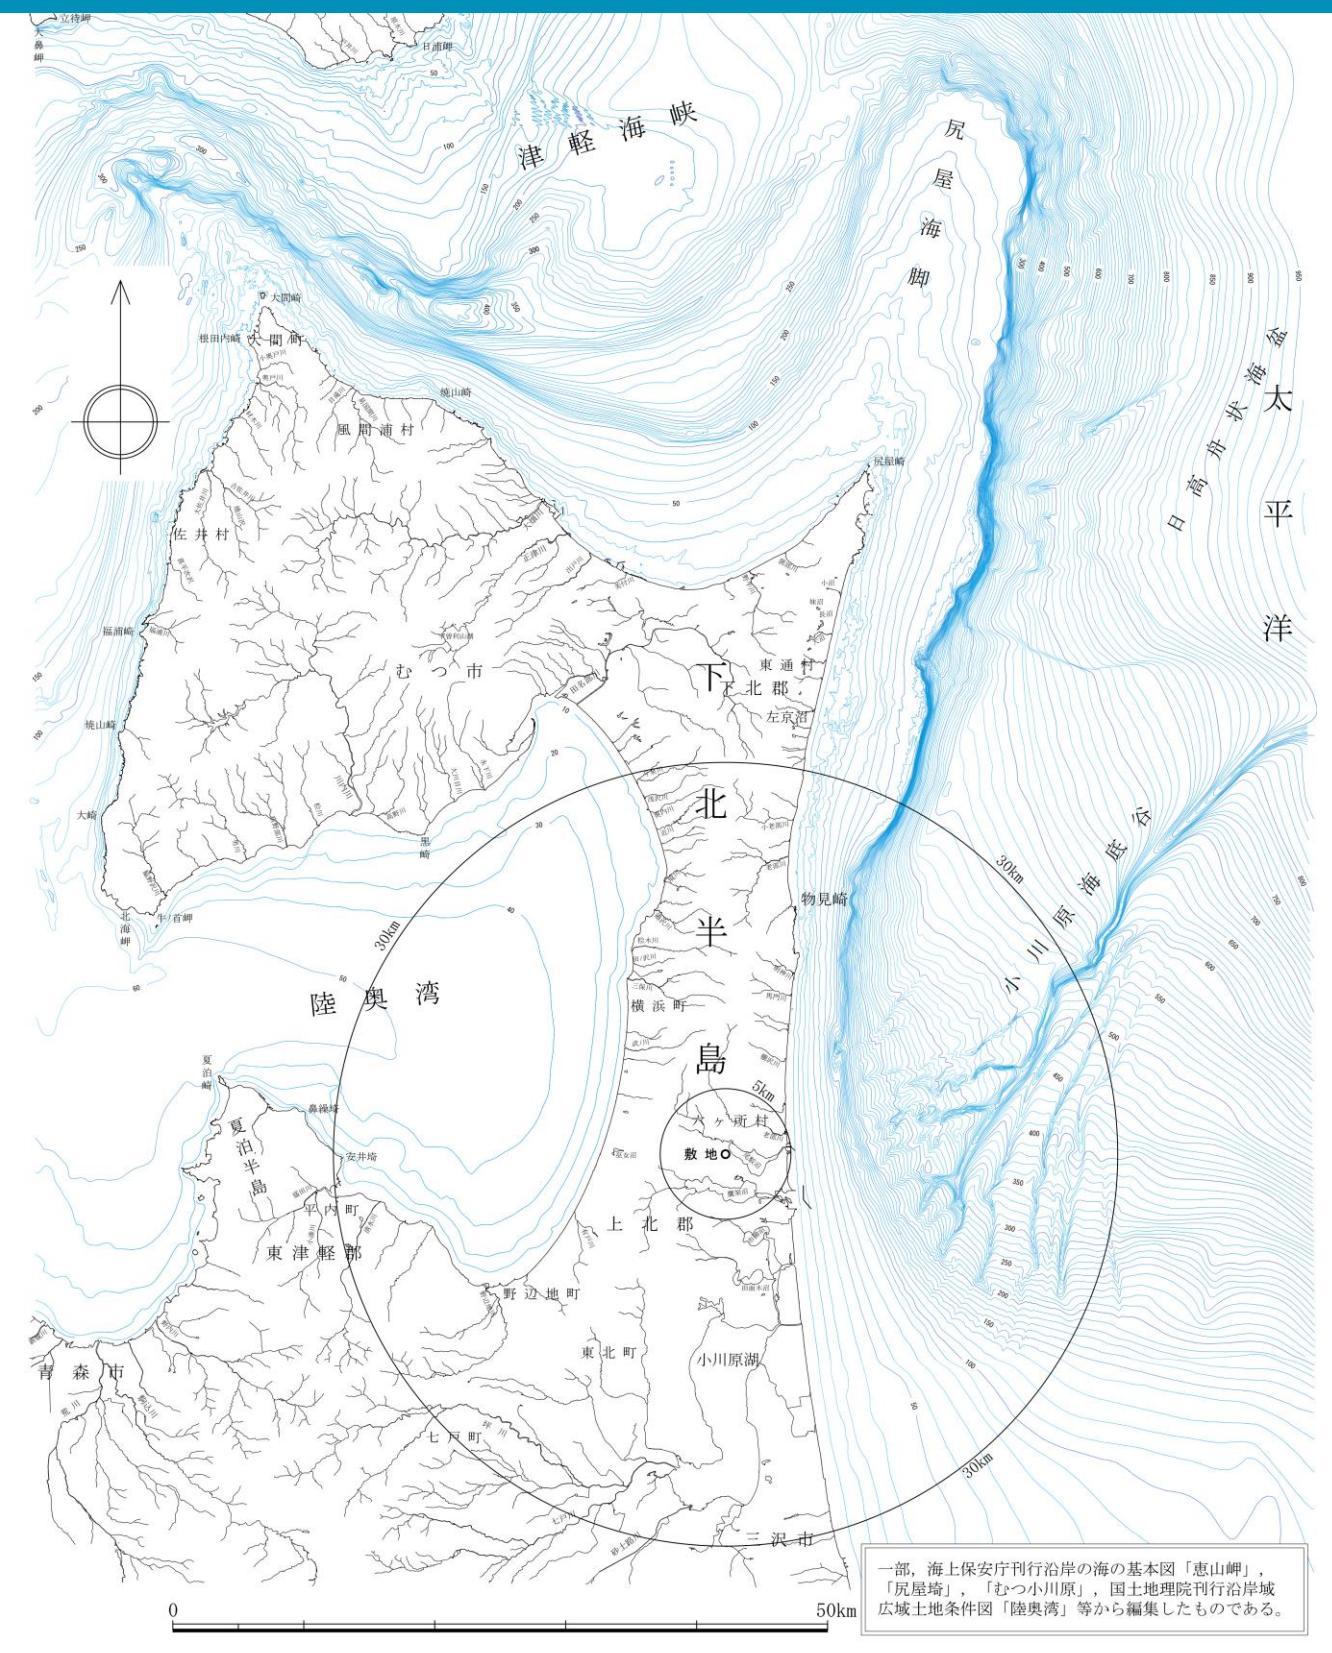
1.3.1 敷地周辺海域の地形

- ▶太平洋側における調査海域の海底地形は、陸域から 沖合に向かって大陸棚及び大陸斜面からなり、大陸 斜面の沖合部は深海平坦面となっている。
- ≻大陸棚は、水深100m~140m以浅に位置する。大陸棚の幅は、物見崎沖付近で3kmと最も狭く、それより北方及び南方に向かって広くなり、北部の左京沼沖付近では約8km、南部の小川原湖沖では約30km以上に達している。
- ▶深海平坦面は、水深300m~560m以深に位置する。
- ▶大陸棚と深海平坦面とを繋ぐ急勾配の斜面は、水深 100m~560mに位置し、その幅は物見崎沖以北では 1km~7km、物見崎沖以南では7km~22kmである。
- ▶津軽海峡側における調査海域では、沿岸域に太平洋 及び尻屋海脚から連続する大陸棚が分布し、水深は 約100m以浅で、その外縁は概ね海岸線と平行に連 続する。
- ▶陸奥湾側における調査海域は、水深約50m以浅の内 湾である。

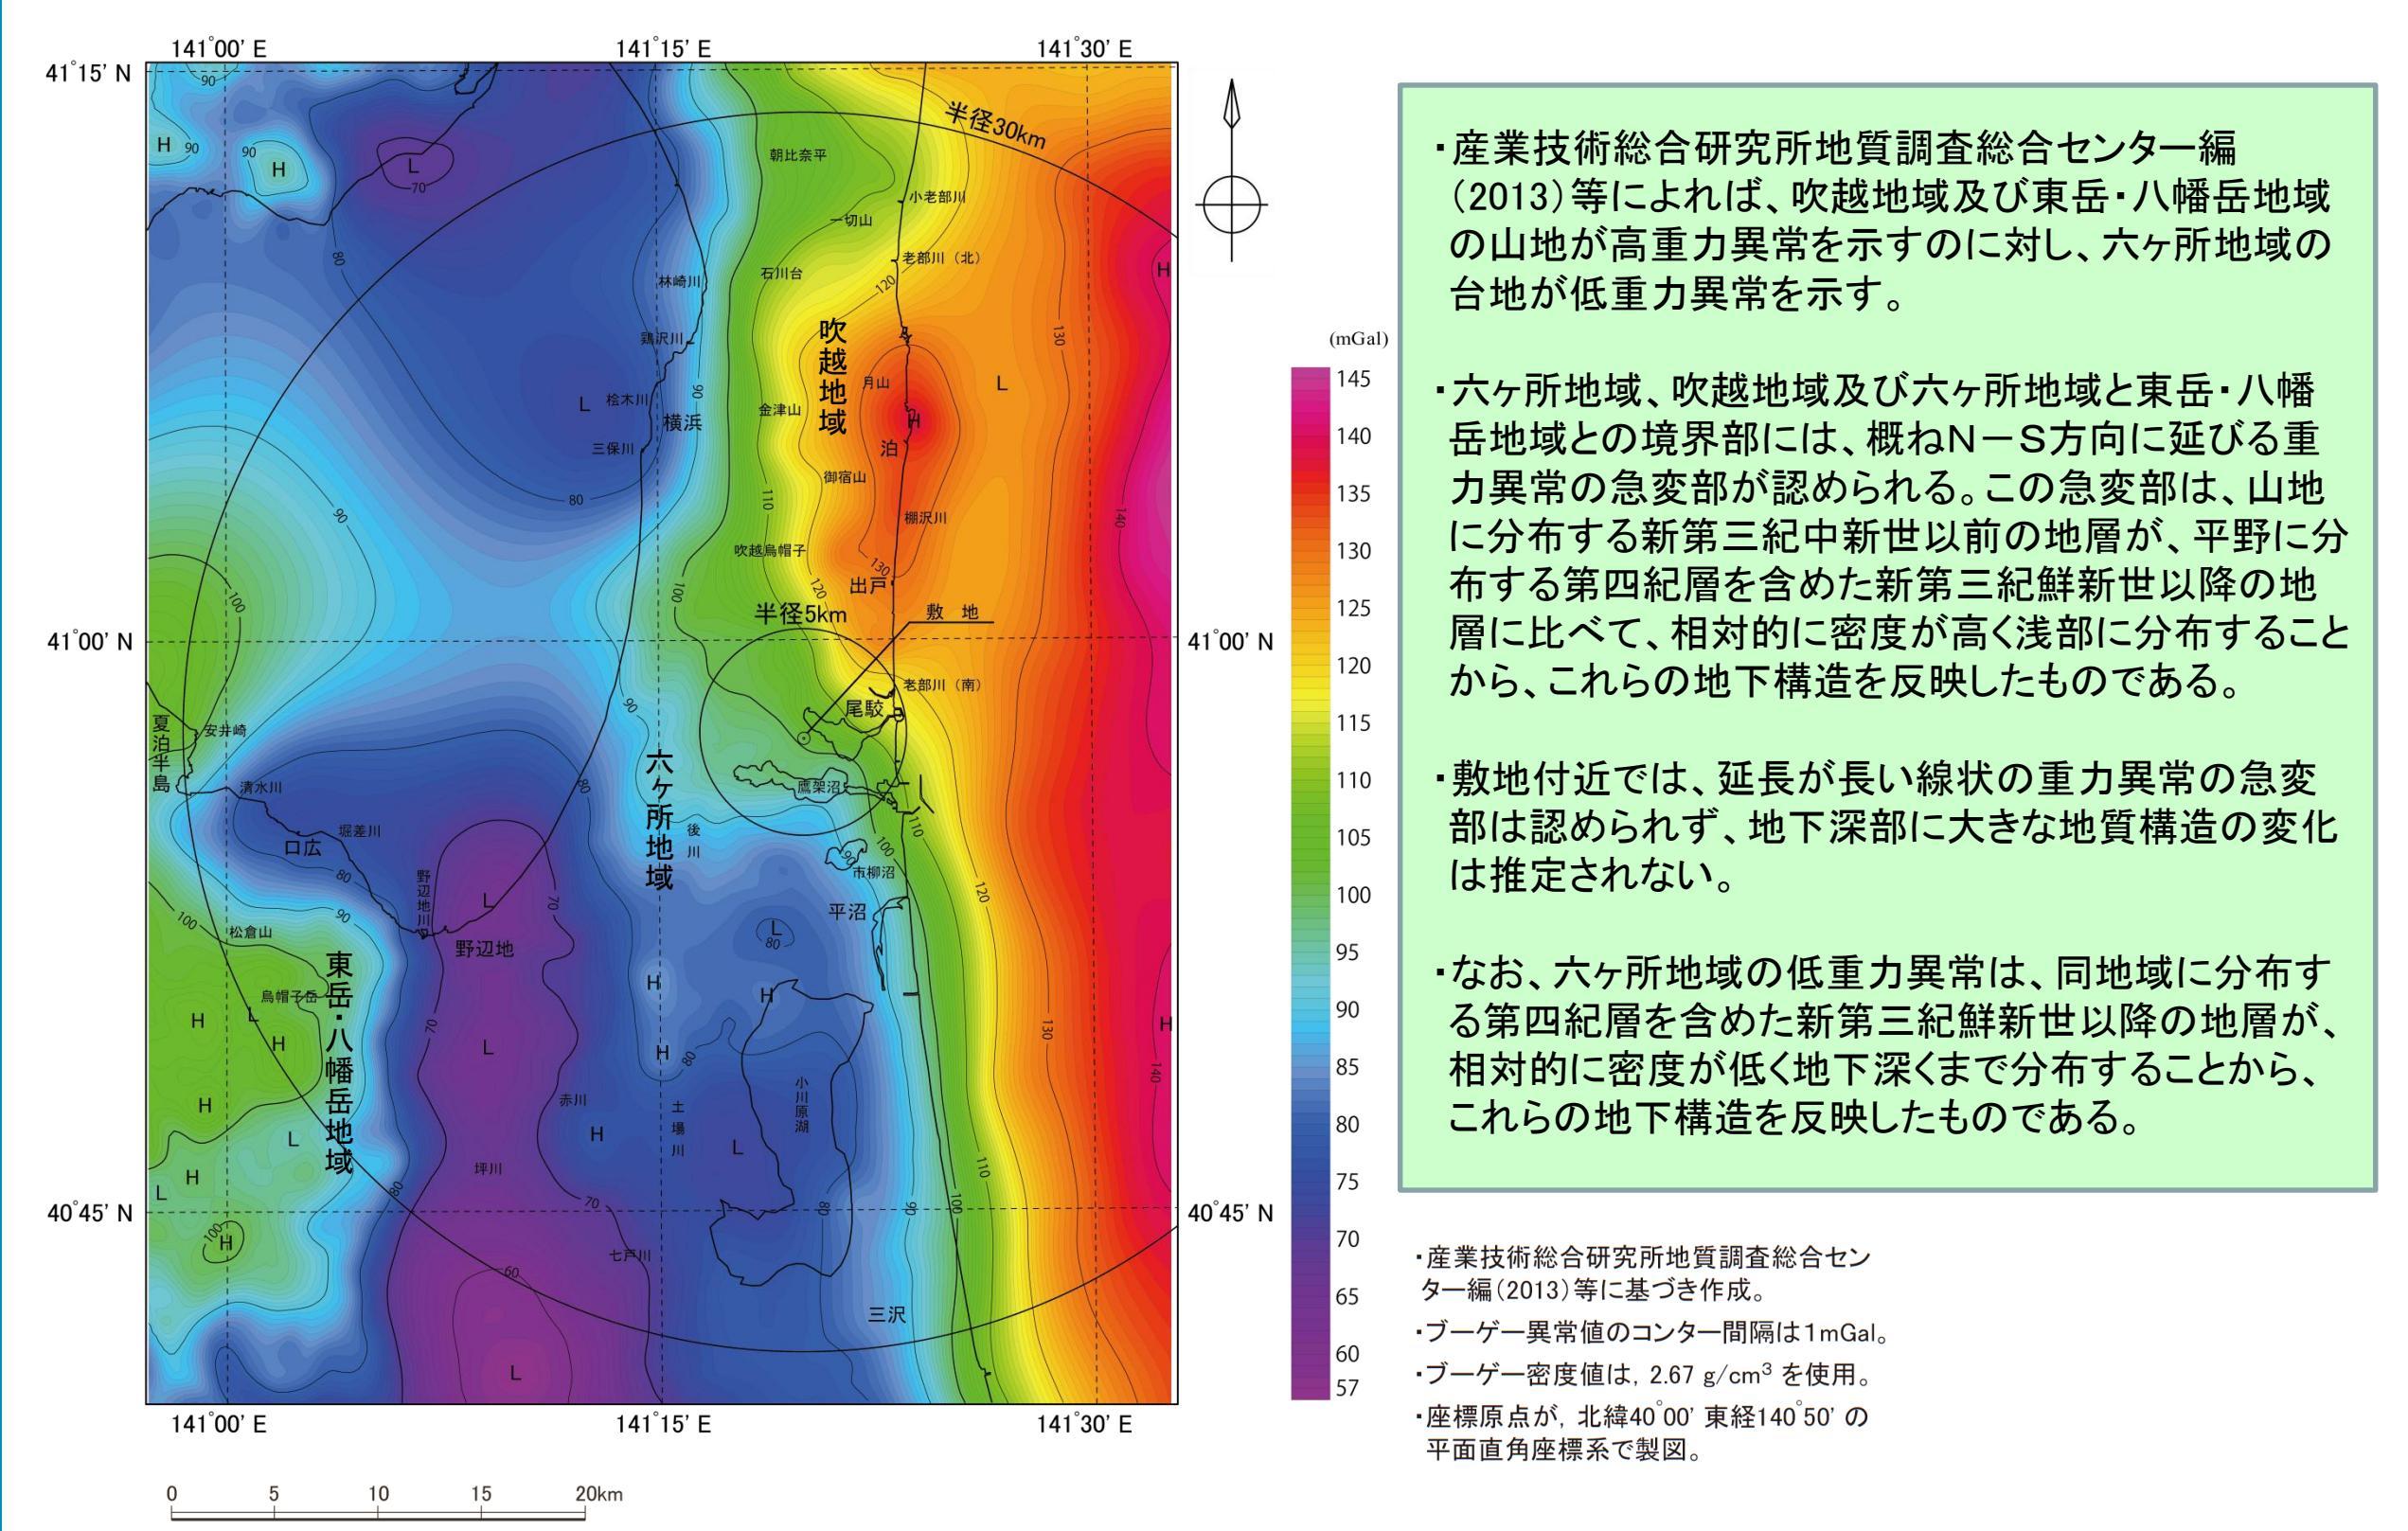
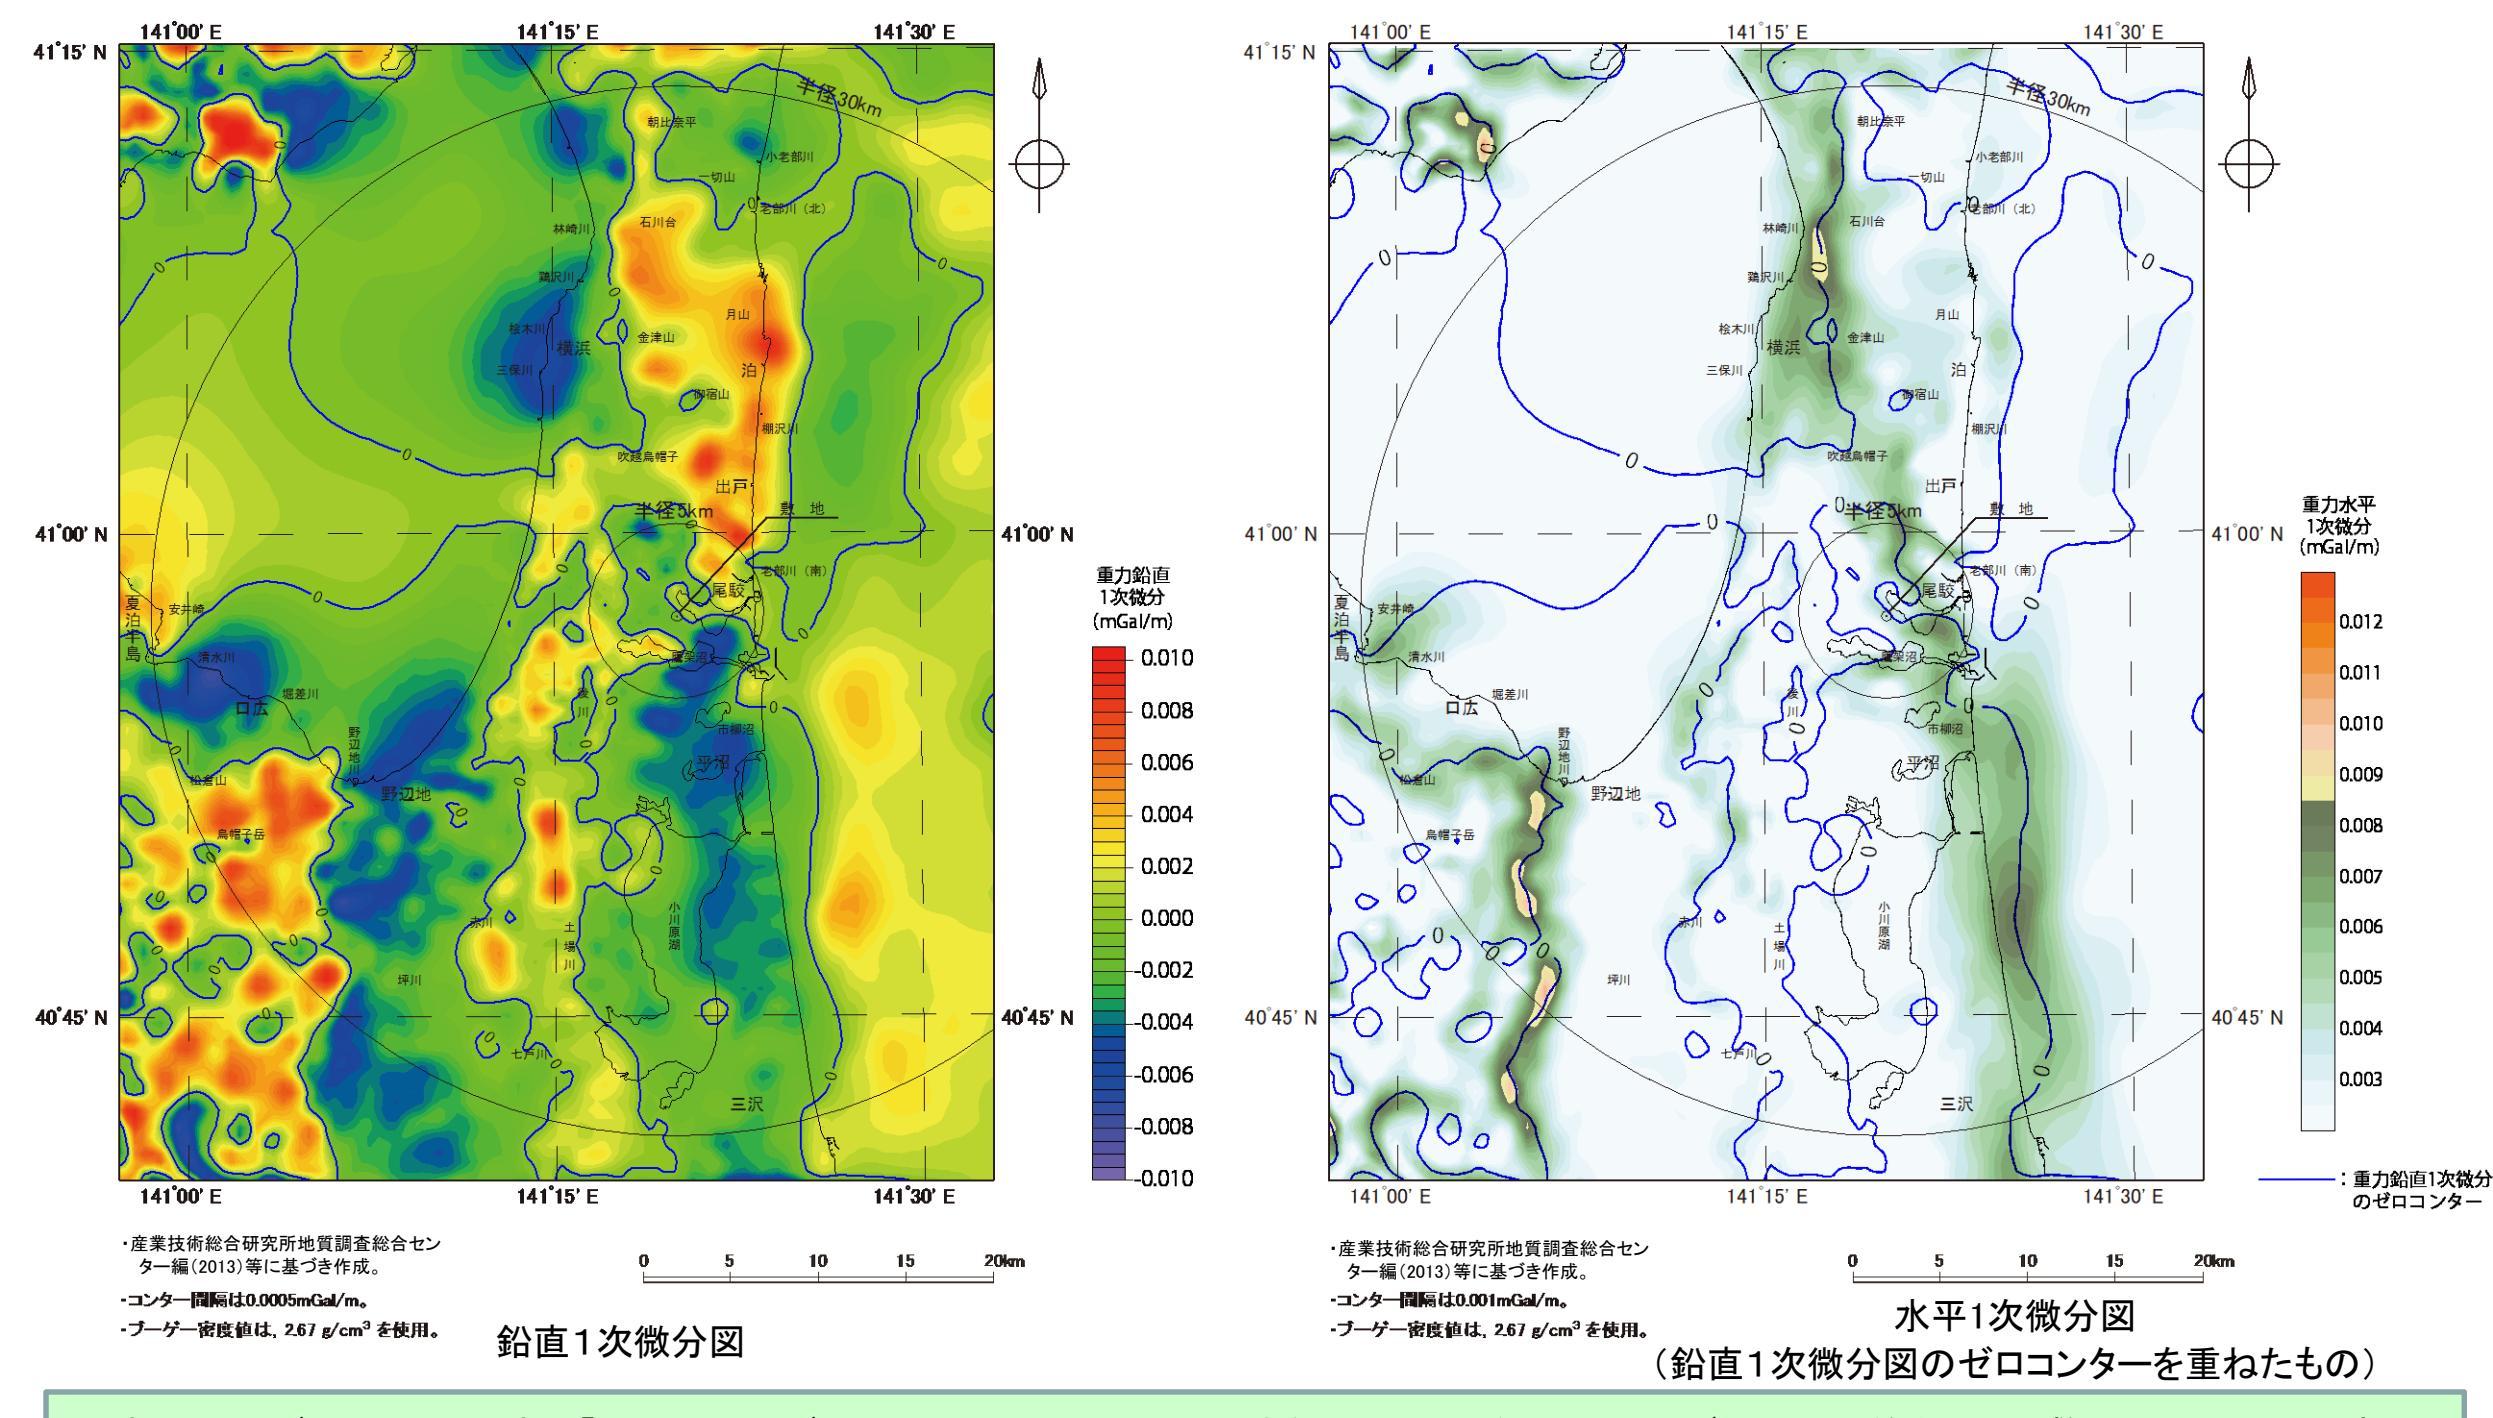
1.4.1 重力異常図

・最新の重力データベースである「日本の重力データベースDVD版」(地質調査総合センター編, 2013)のデータセット等を用いて敷地周辺の重力異常の水平1次微分図(水平勾配図)及び鉛直1次微分図を作成した。
 ・鉛直1次微分のゼロコンターが通過し、重力異常水平勾配値の大きい地域(重力コンターの急傾斜部)として、①横浜断層付近、②野辺地断層、上原子断層、七戸西方断層付近にN-S方向の帯状の分布が確認される。

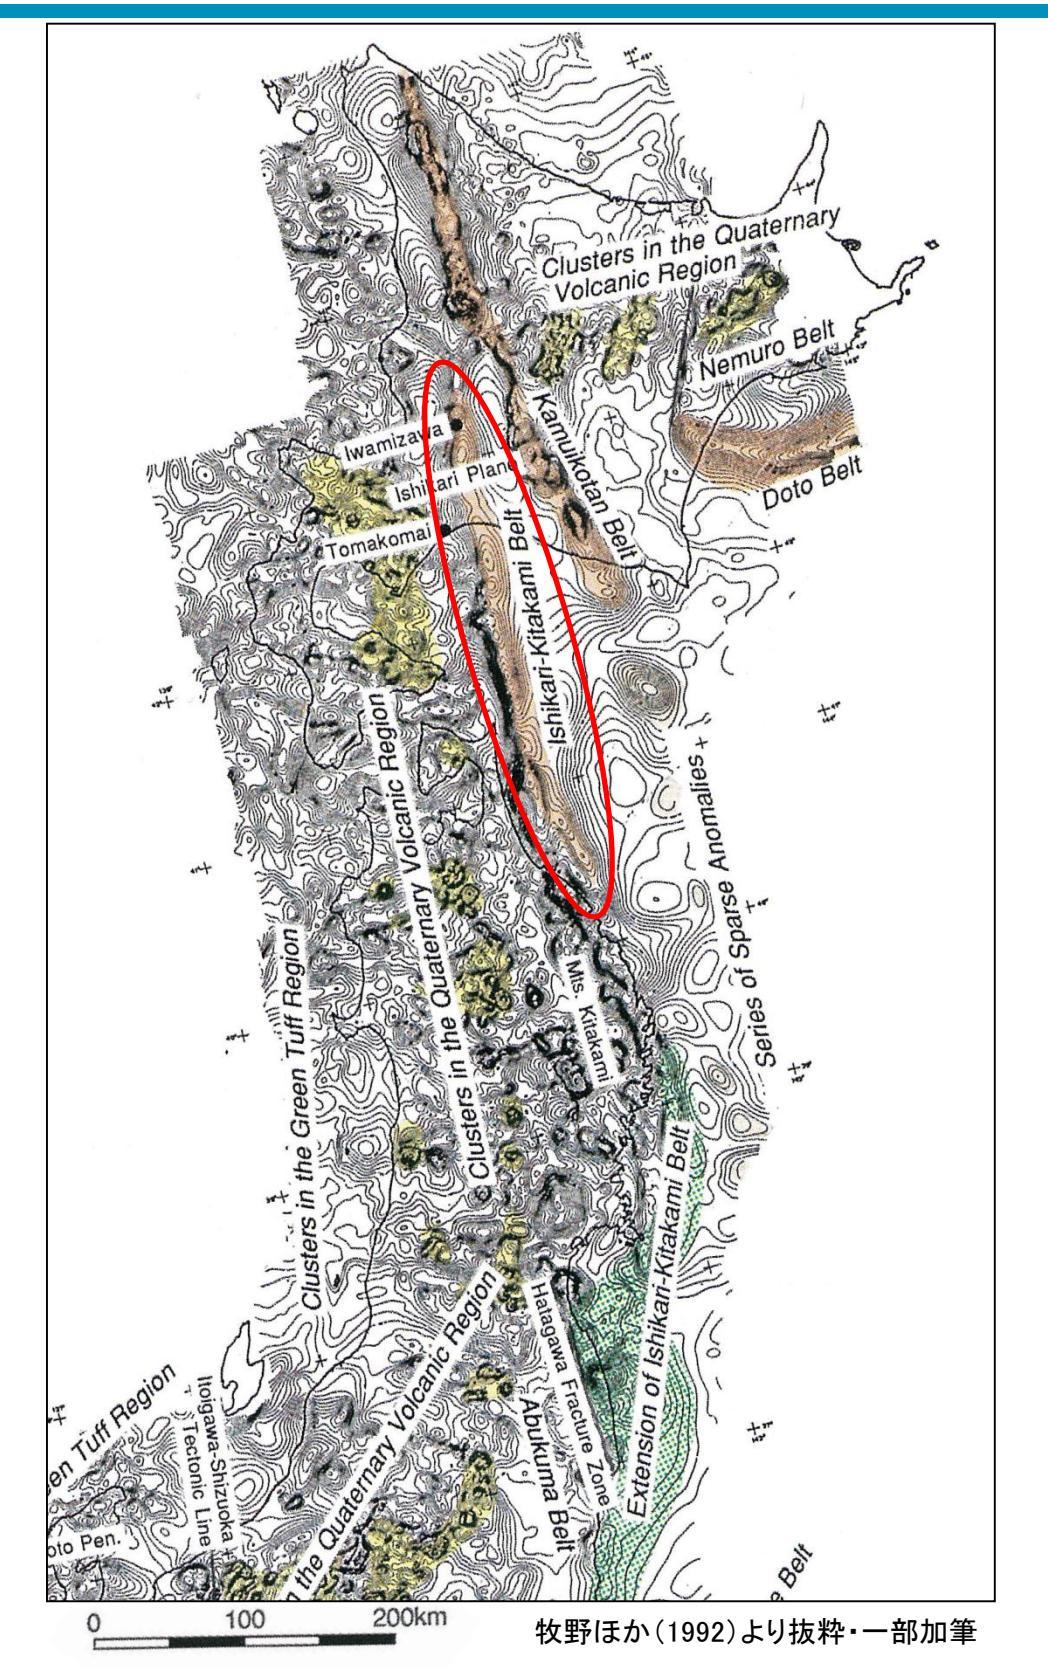
1.4.2 磁気異常図(牧野ほか(1992)の記載内容)

牧野ほか(1992)によると、北海道~東北地方にみられる磁気異常 について以下のように考察している。

- 北海道から東北にかけて南北に伸びる石狩-北上ベルトの原因としては、礼文-樺戸帯の火山岩、北上花崗岩、あるいは横ずれ断層に伴う超塩基性岩が考えられる。北海道から下北半島にかけての磁気異常の解析では、磁気異常の原因となる岩体は東西方向の幅が非常に薄く、底が上部マントルにも達するほど深く、かつ高い磁化強度をもつ板状であることを示すため、北上花崗岩の可能性はやや低いと推定される。
- 北上-石狩ベルトの南の霞ヶ浦付近まで達する正の磁気異常は、一部は北上花崗岩の分布と一致する。阿武隈帯東部は南部北上帯に属する可能性があり、このことからこの正磁気異常全体は北上花崗岩が原因であると思われる。

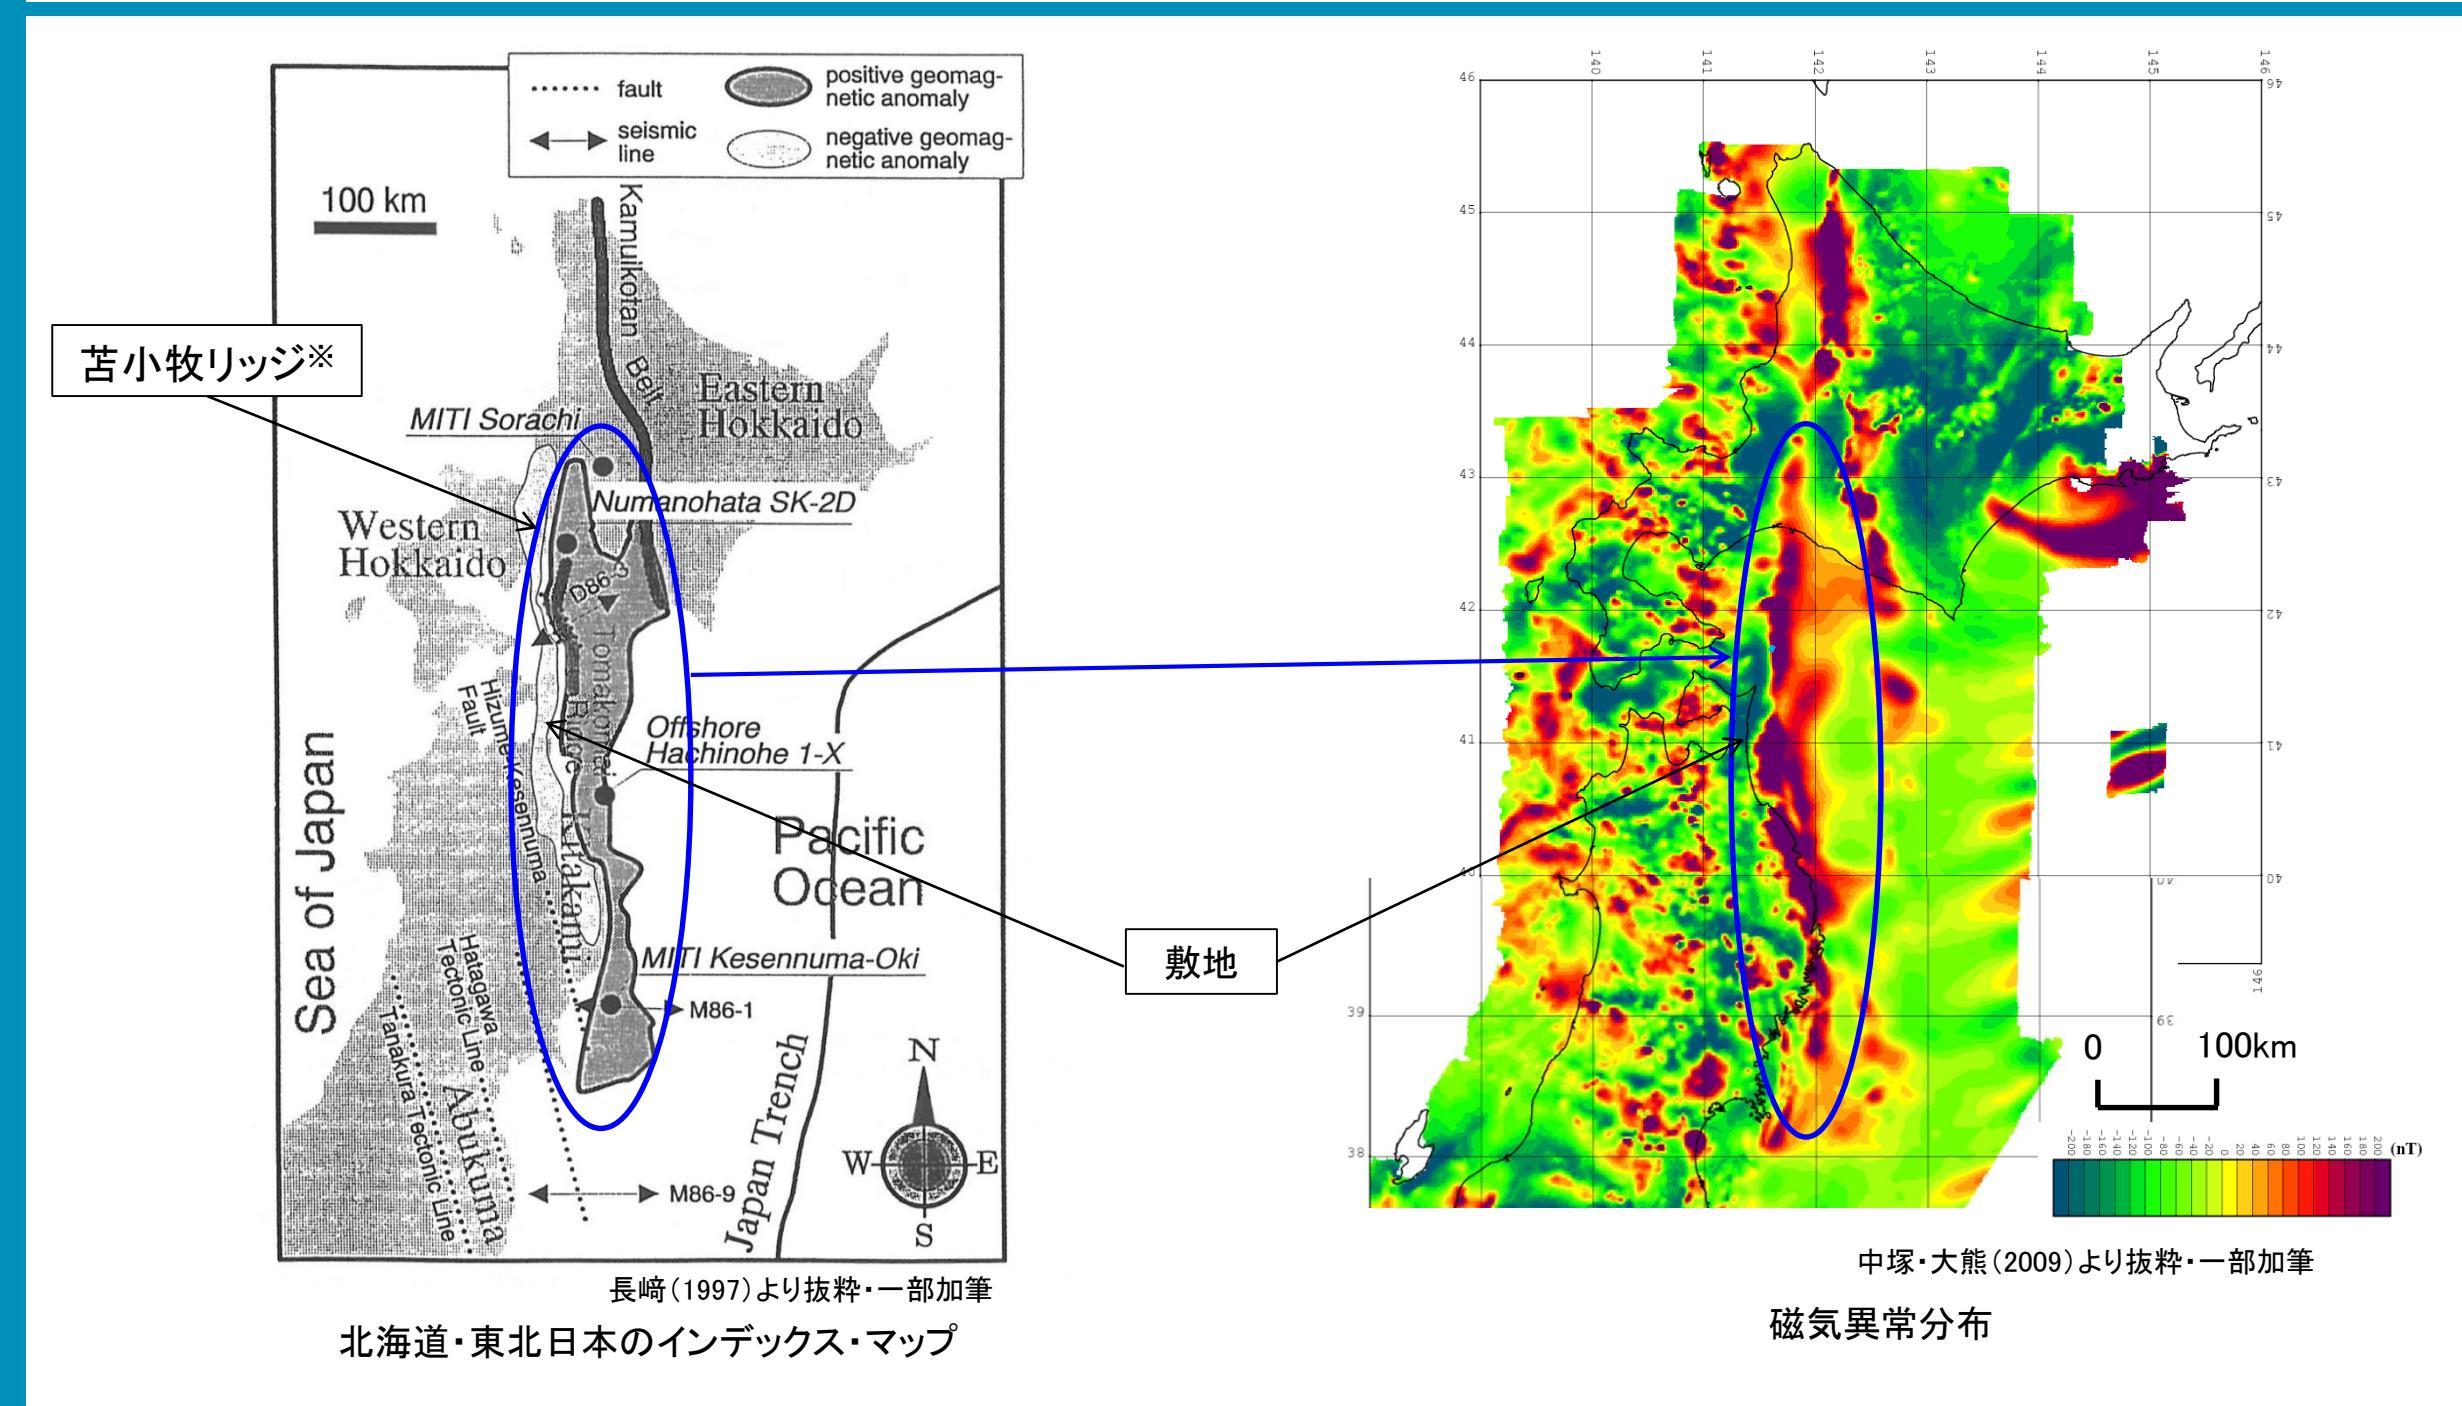
1.4.2 磁気異常図(中塚·大熊(2009)の記載内容)

中塚・大熊(2009)においても、長崎(1997)の示す「苫小牧リッジ」※に対応する位置に強い正の磁気異常が示されている。

※牧野ほか(1992)における「石狩ー北上ベルト」に相当
