資料1-3

再処理施設、廃棄物管理施設、MOX燃料加工施設

敷地周辺の活断層評価について

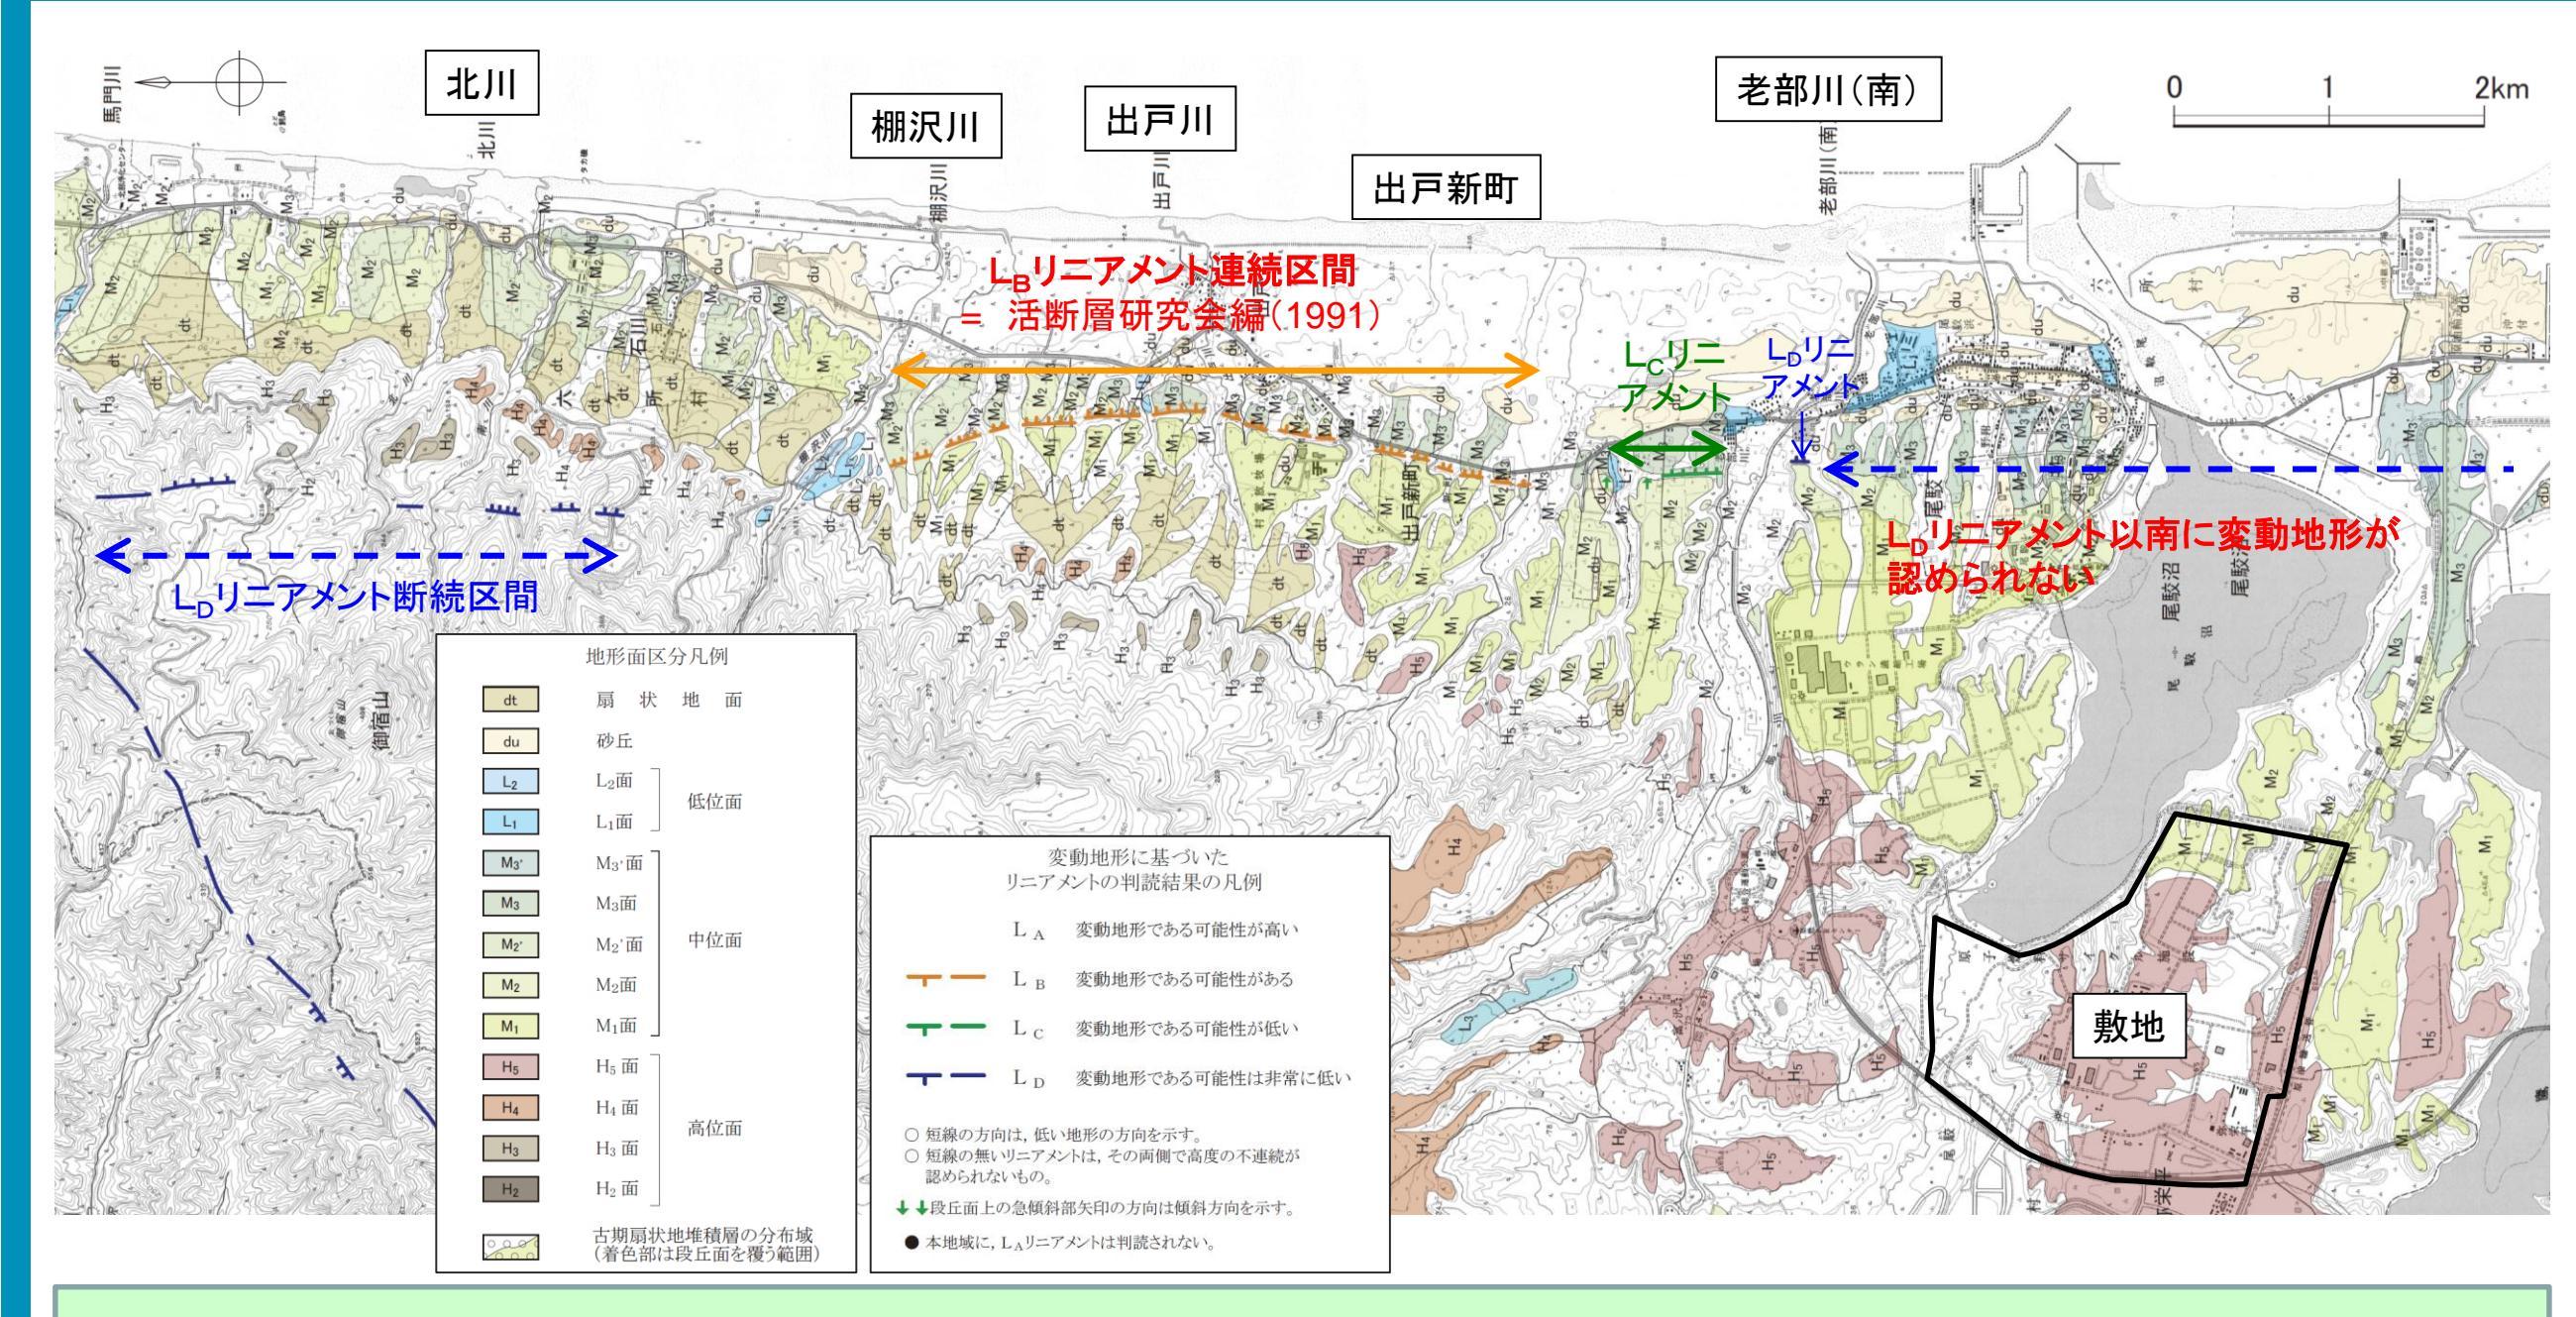
2. 1. 1 出戶西方断層 **空中写真判読図**

- ・棚沢川右岸から老部川(南)右岸付近に至る約6km間には、ほぼN-S方向のL_B、L_c及びL_Dリニアメントが連続的に判読される。
- ・棚沢川北方の山地内には、尾根筋の鞍部等からなるLpリニアメントが断続的に判読される。
- ・このうち、棚沢川右岸から出戸新町南方に至る約4km間ではL_Bリニアメントが連続し、主に中位面(M₂'面)にみられる東側が低い低崖、もしくは中位面(M₁面)と中位面(M₂面, M₂'面及びM₃面)との境界からなり、この約4km間が、活断層研究会編(1991)が示す出戸西方断層に対応する。
- ・出戸新町南方から老部川(南)左岸にかけてL_Cリニアメントが連続し、中位面(M₂面)の急傾斜部及び中位面(M₂面)と中位面(M₃面)を境する低崖からなる。 ・老部川(南)右岸付近にはL_Dリニアメントが判読され、中位面(M₂面)とその東側の低地を境する崖からなる。

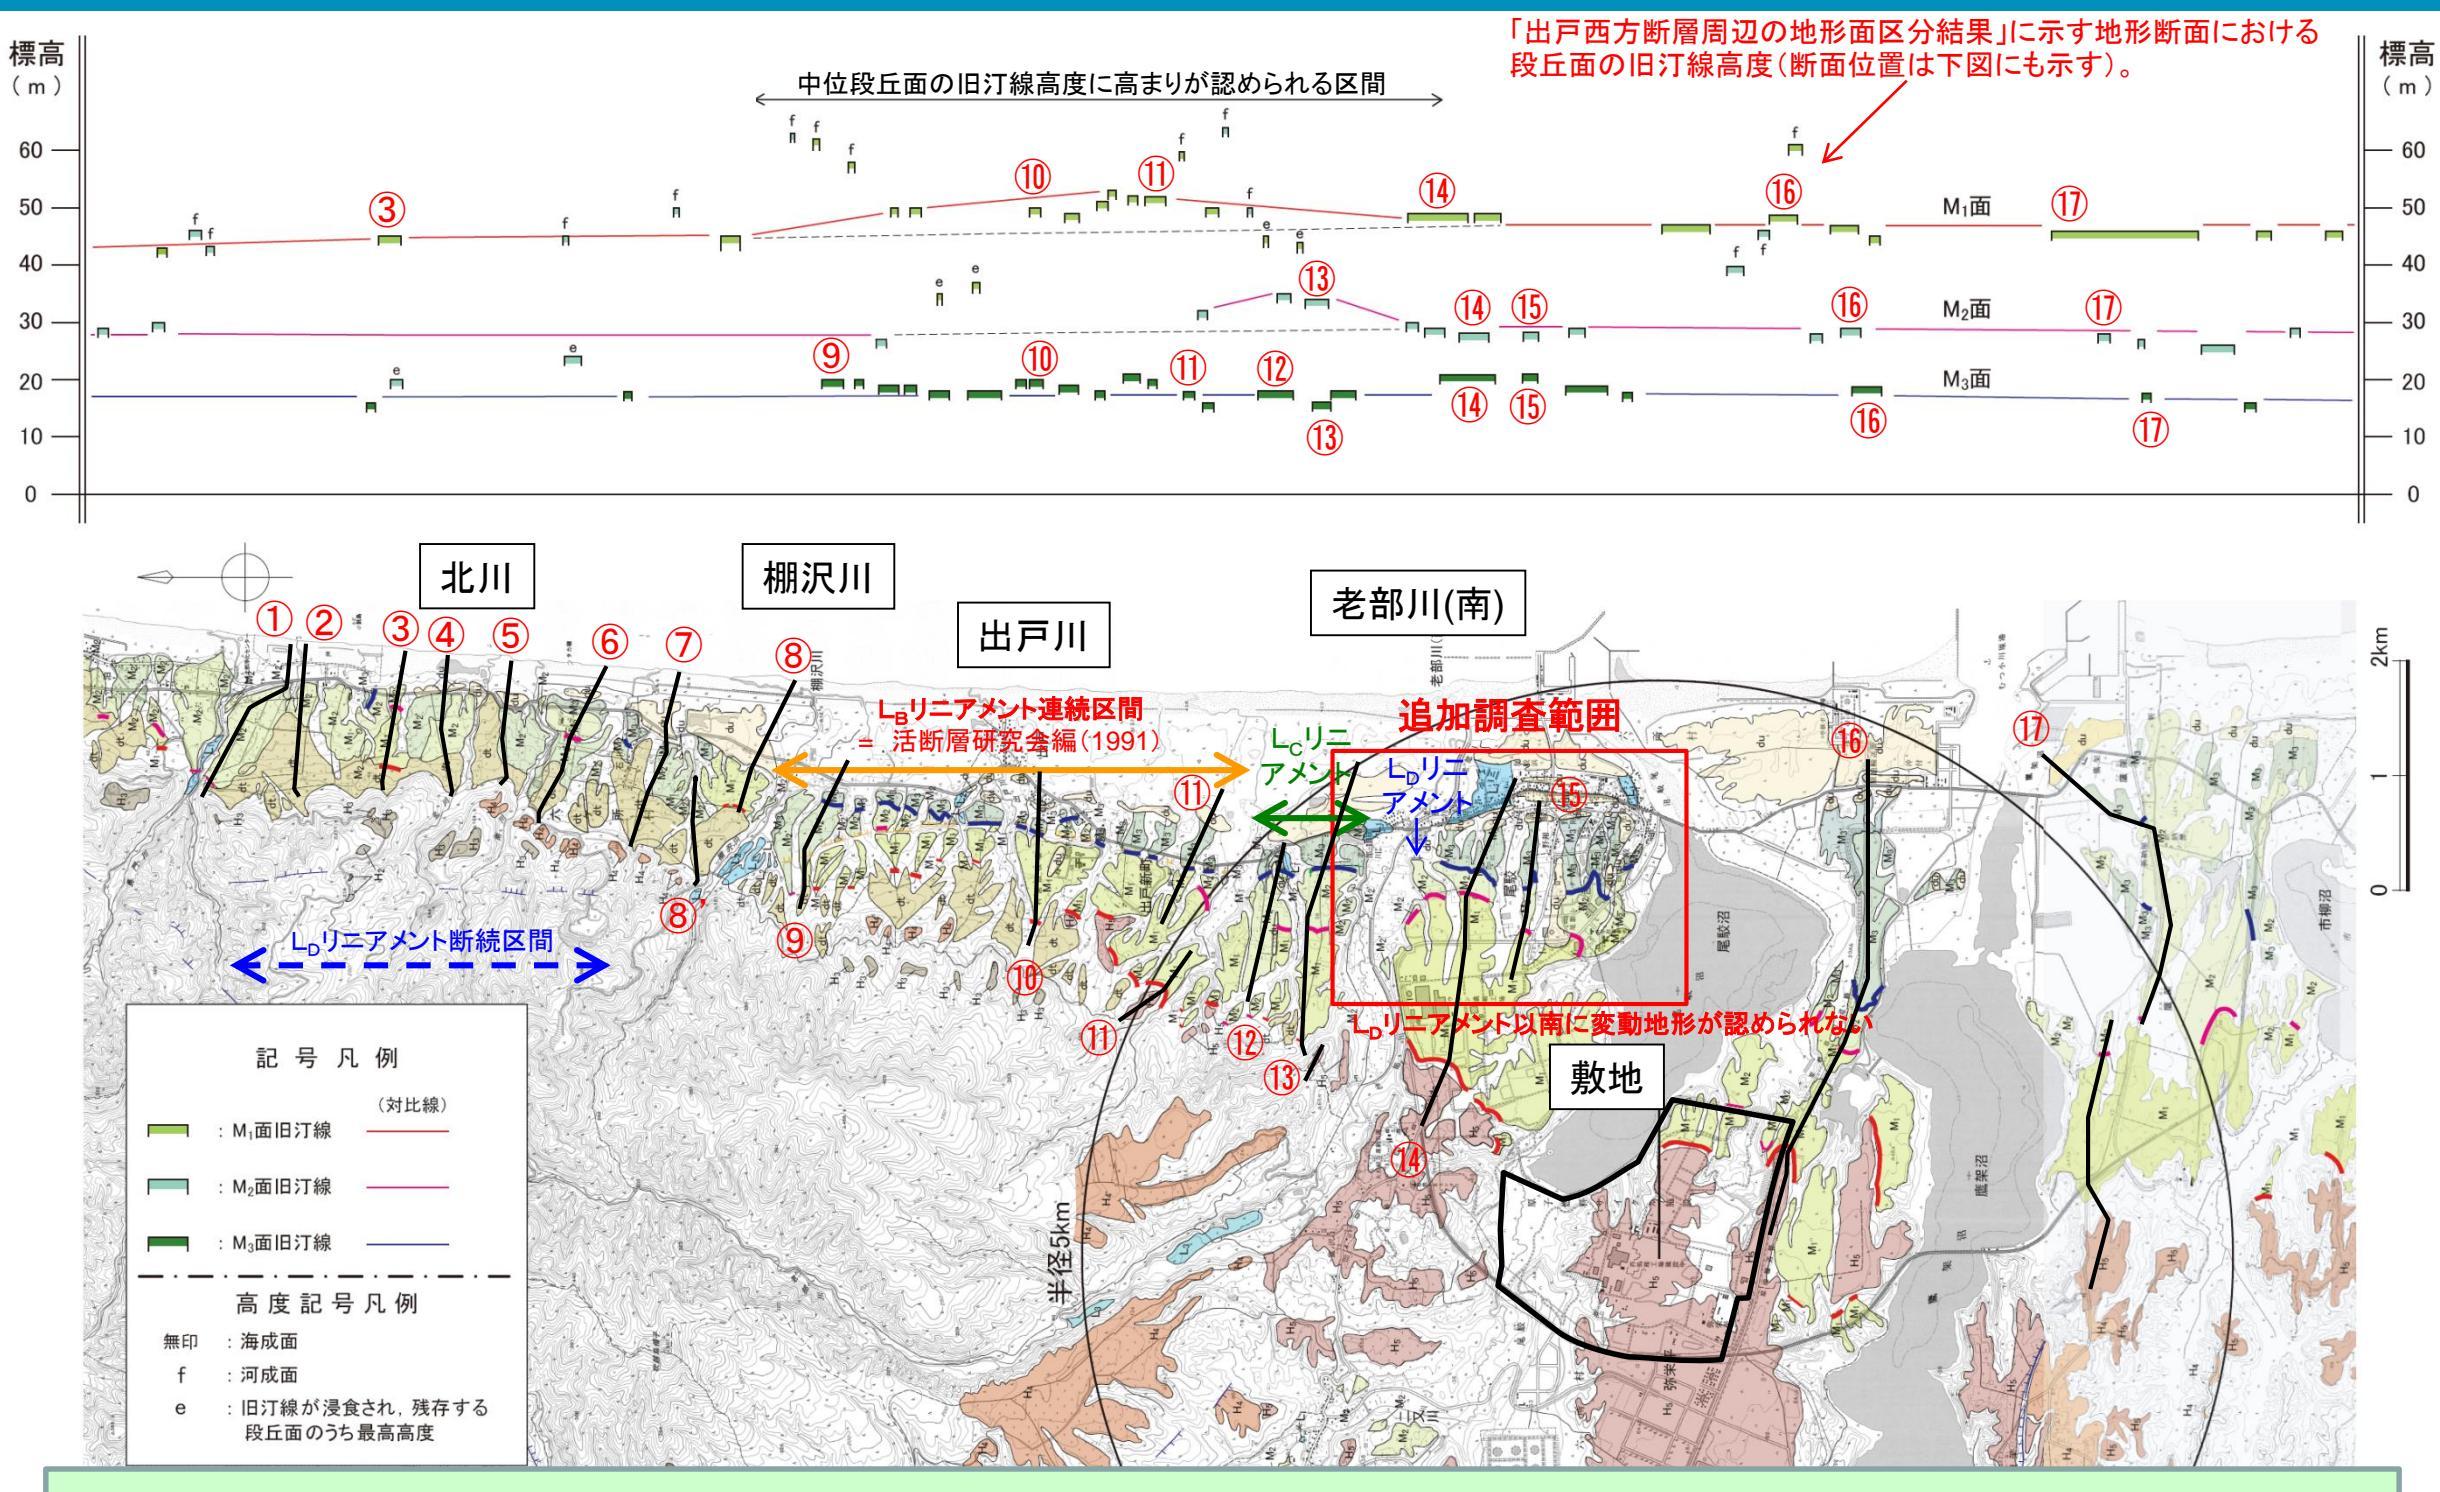
旧汀線高度分布図

・中位段丘面の旧汀線高度分布を検討した結果によると、棚沢川右岸から老部川(南)右岸付近にかけて、M₁面に代表される中 位段丘面の高まりが認められ、高まりの範囲は棚沢川以南に判読されるリニアメント・変動地形の位置に対応している。

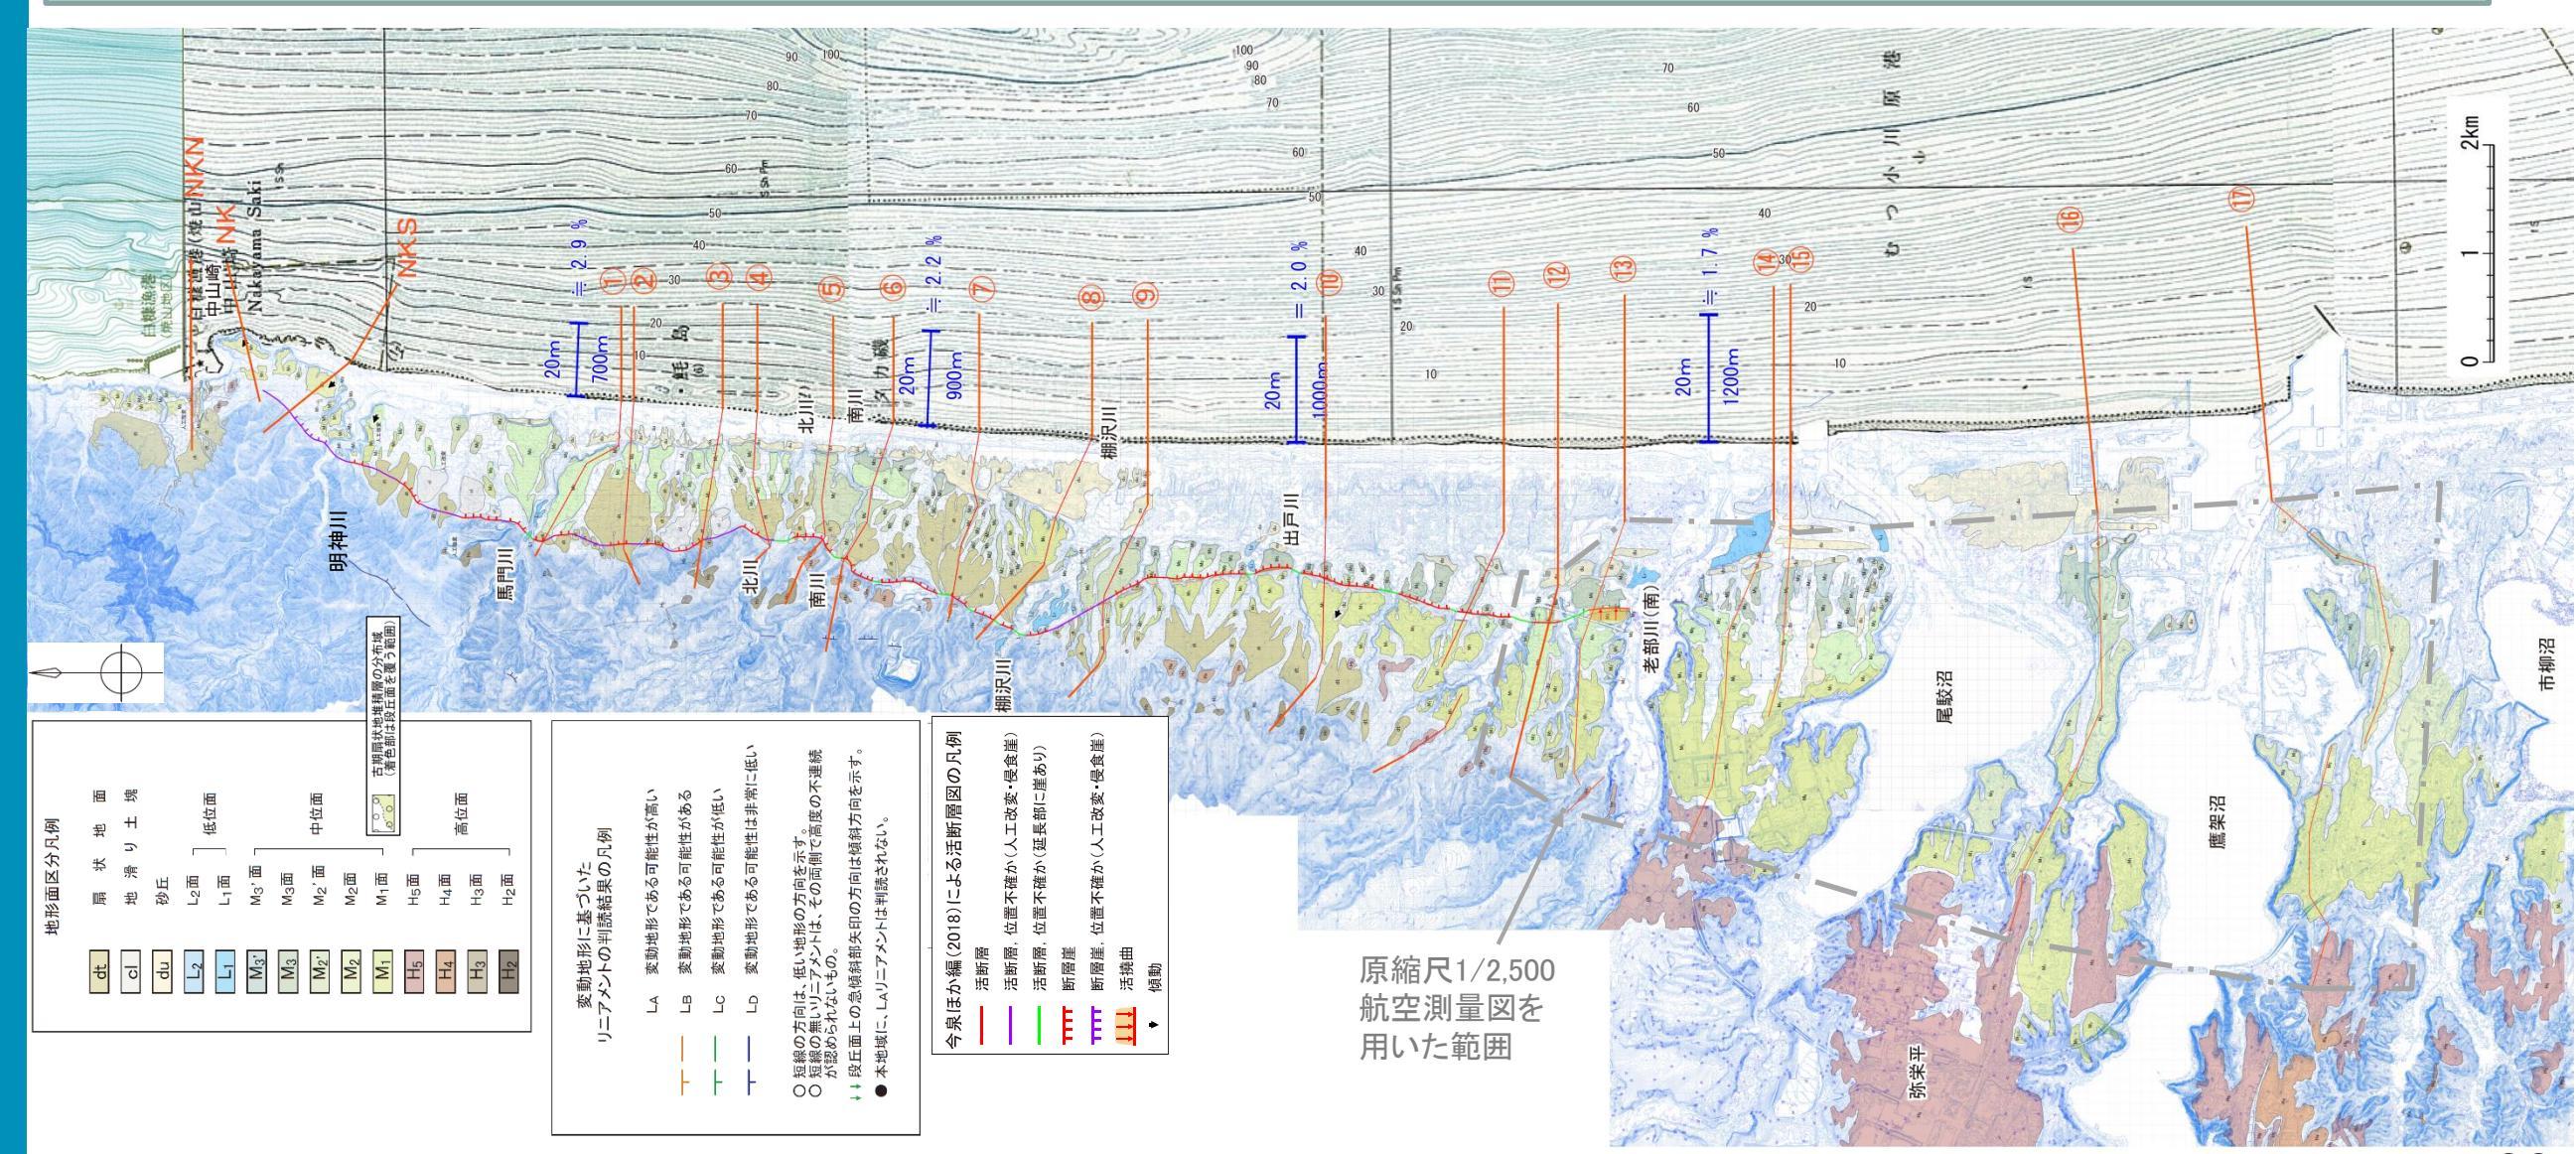
変動地形調査結果(現在の海底勾配との比較:地形断面検討位置図)

・従来検討してきた段丘面付近の地形断面について、西側、東側及び北側の評価対象領域を拡充して地形断面図を作成し、現在の海底勾配との比較検討などを実施した。

検討に際しては、以下のとおりである。

- ・陸域については、2008年(平成20年)に取得した2m格子のレーザ計測によるDEMに基づき地形断面図を作成した。ただし、敷地近傍 については1976年(昭和51年)作製の原縮尺1/2,500航空測量図が存在しており、本図は2008年に取得したDEMと比較して地形の人 工改変の影響が少ないため、これを用いている。
- ・海域については、主に「海上保安庁水路部編(1982)『むつ小川原』」を用いて海底地形図を作成し、北端の一部に「海上保安庁(1998) 『尻屋崎』」を用いて作成した。水深0mから20mまでの勾配を算出している。

・海底勾配と地形面勾配の関係をみると、大局的には両者の勾配は同等であり、段丘面の傾動を示唆する地形は認められない。

・なお、海底勾配よりも地形面勾配のほうが急勾配である事例があり、以下のように分類した。

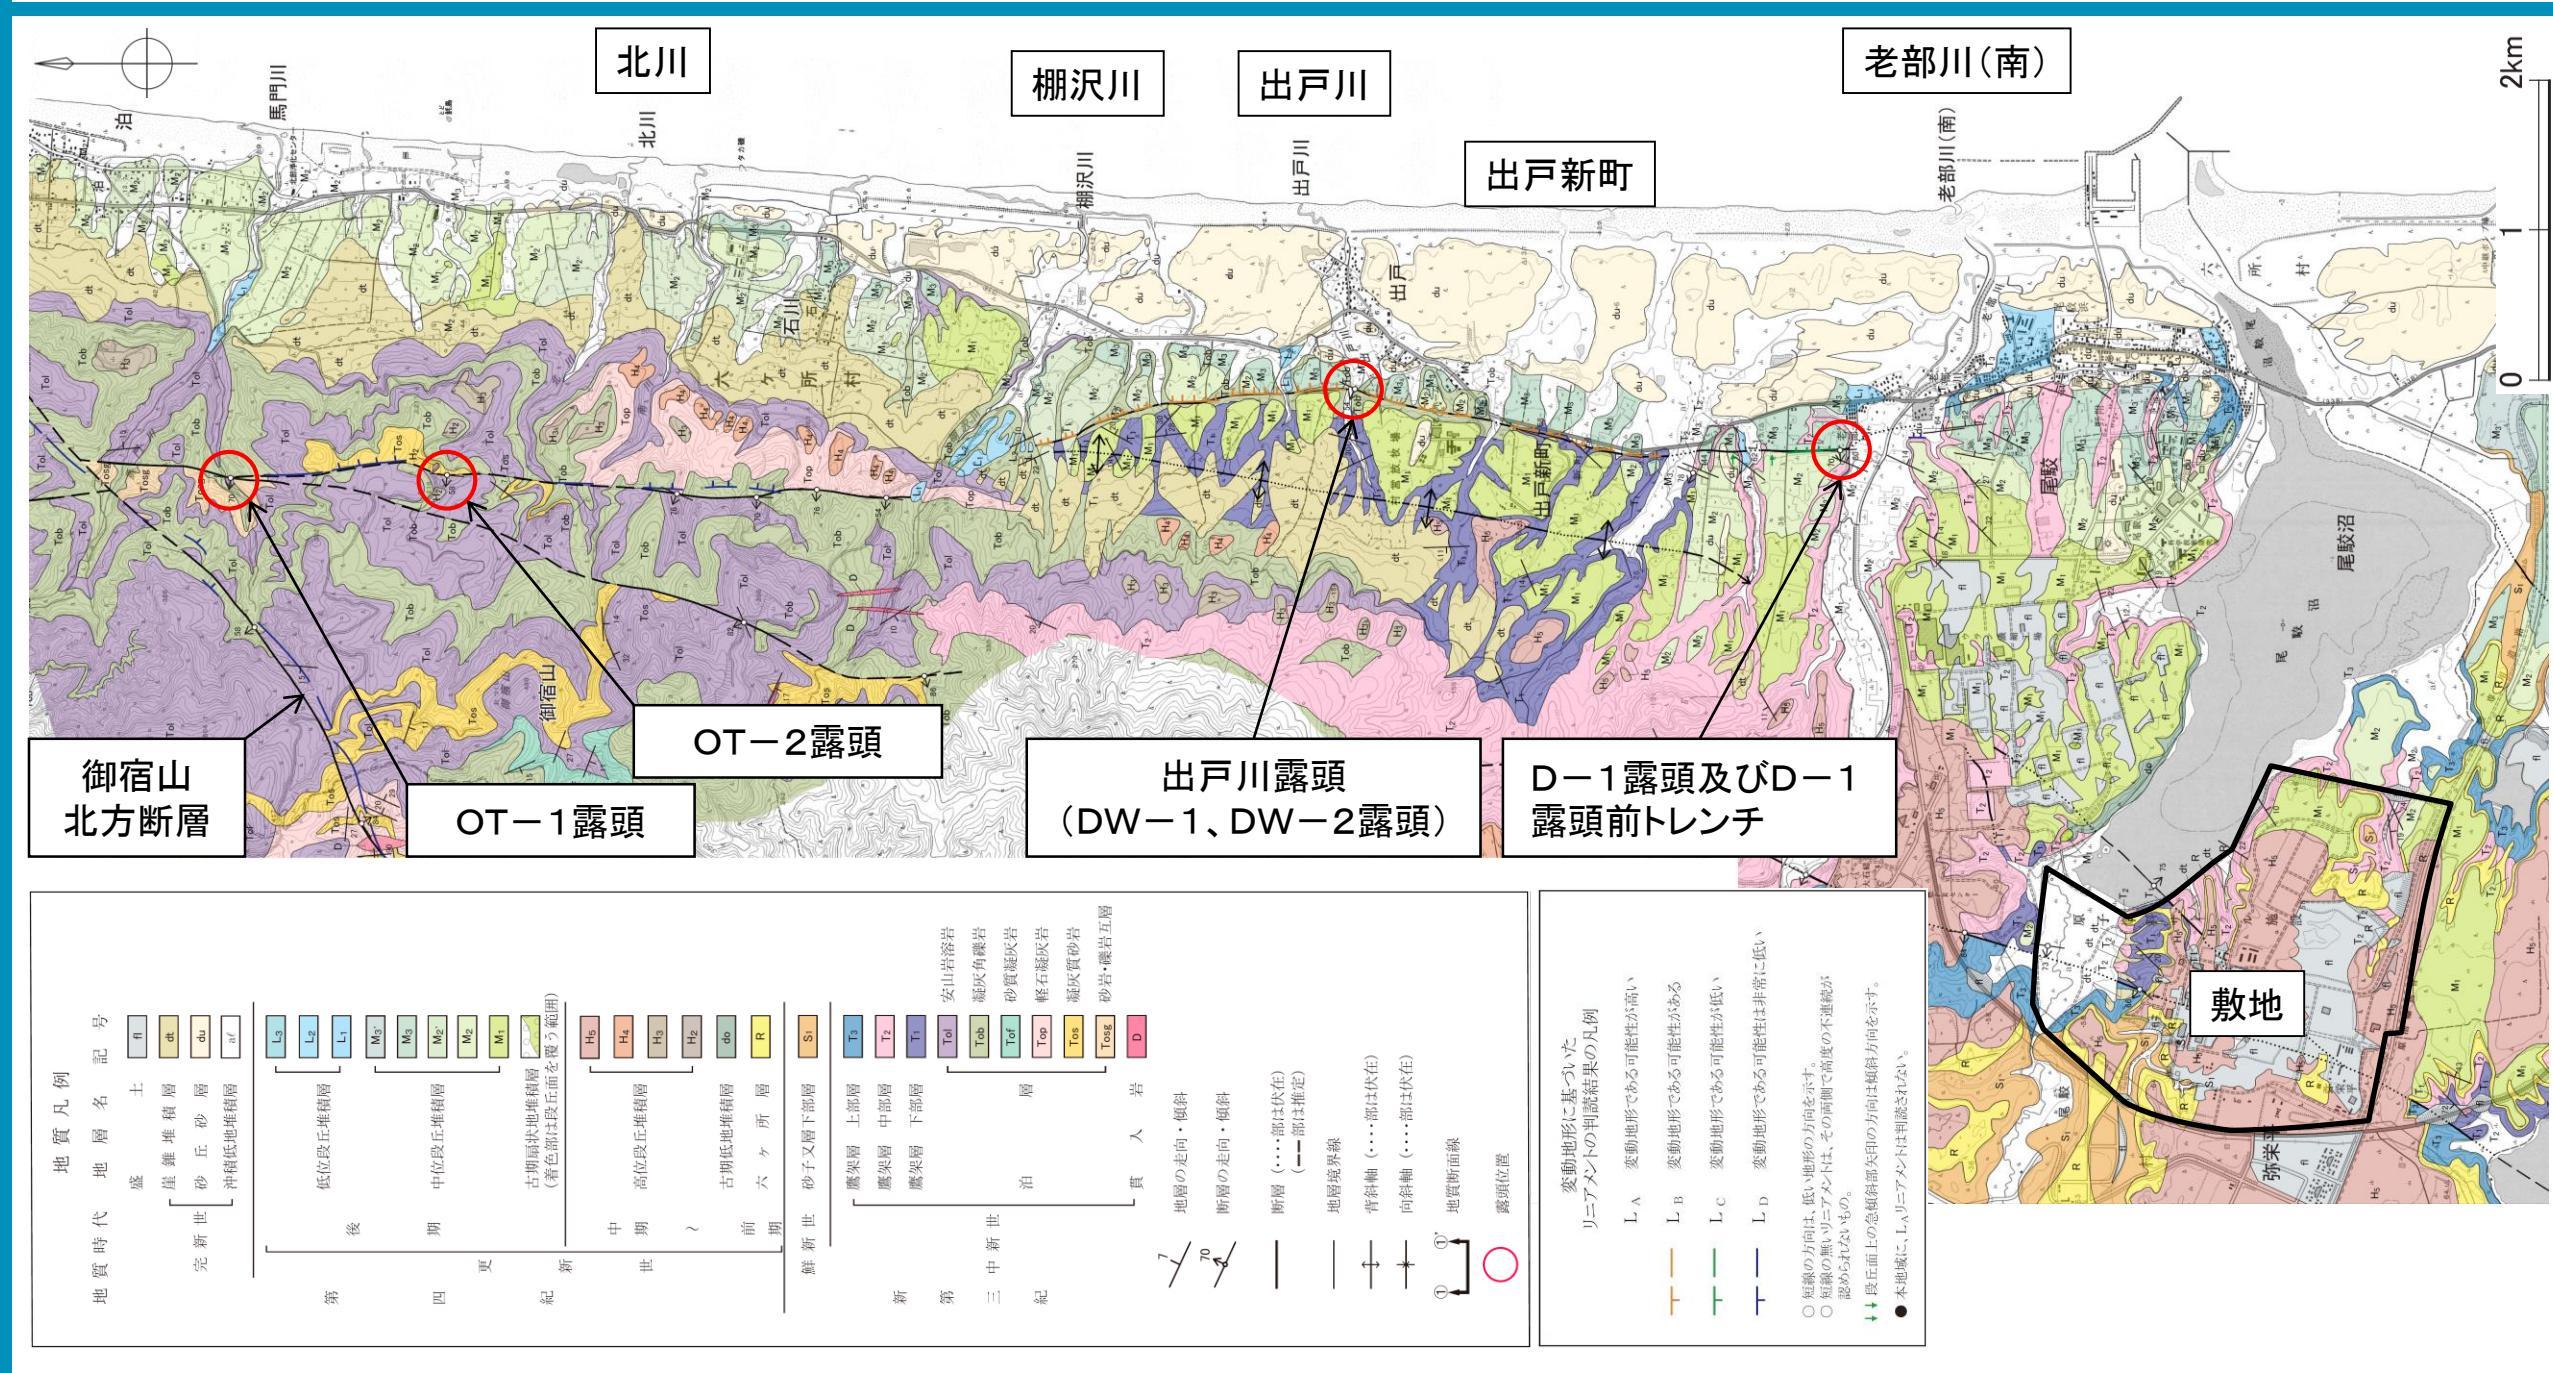
地質平面図

・出戸西方断層周辺には、新第三系中新統の泊層及び鷹架層、第四系上部更新統の中位段丘堆積層、低位段丘堆積層等が分布する。

- ・出戸川沿いのL_Bリニアメントに対応する位置において、泊層中に西傾斜の断層が認められる。
- ・老部川(南)左岸のL_cリニアメントに対応する位置において、鷹架層とその上位を不整合に覆う中位段丘堆積層(M₂面堆積物)に、西傾斜で西側隆起の変位 を与える逆断層が認められる。
- ・棚沢川北方の御宿山周辺には、断層露頭(OT-1露頭及びOT-2露頭)、御宿山北方断層が認められる。

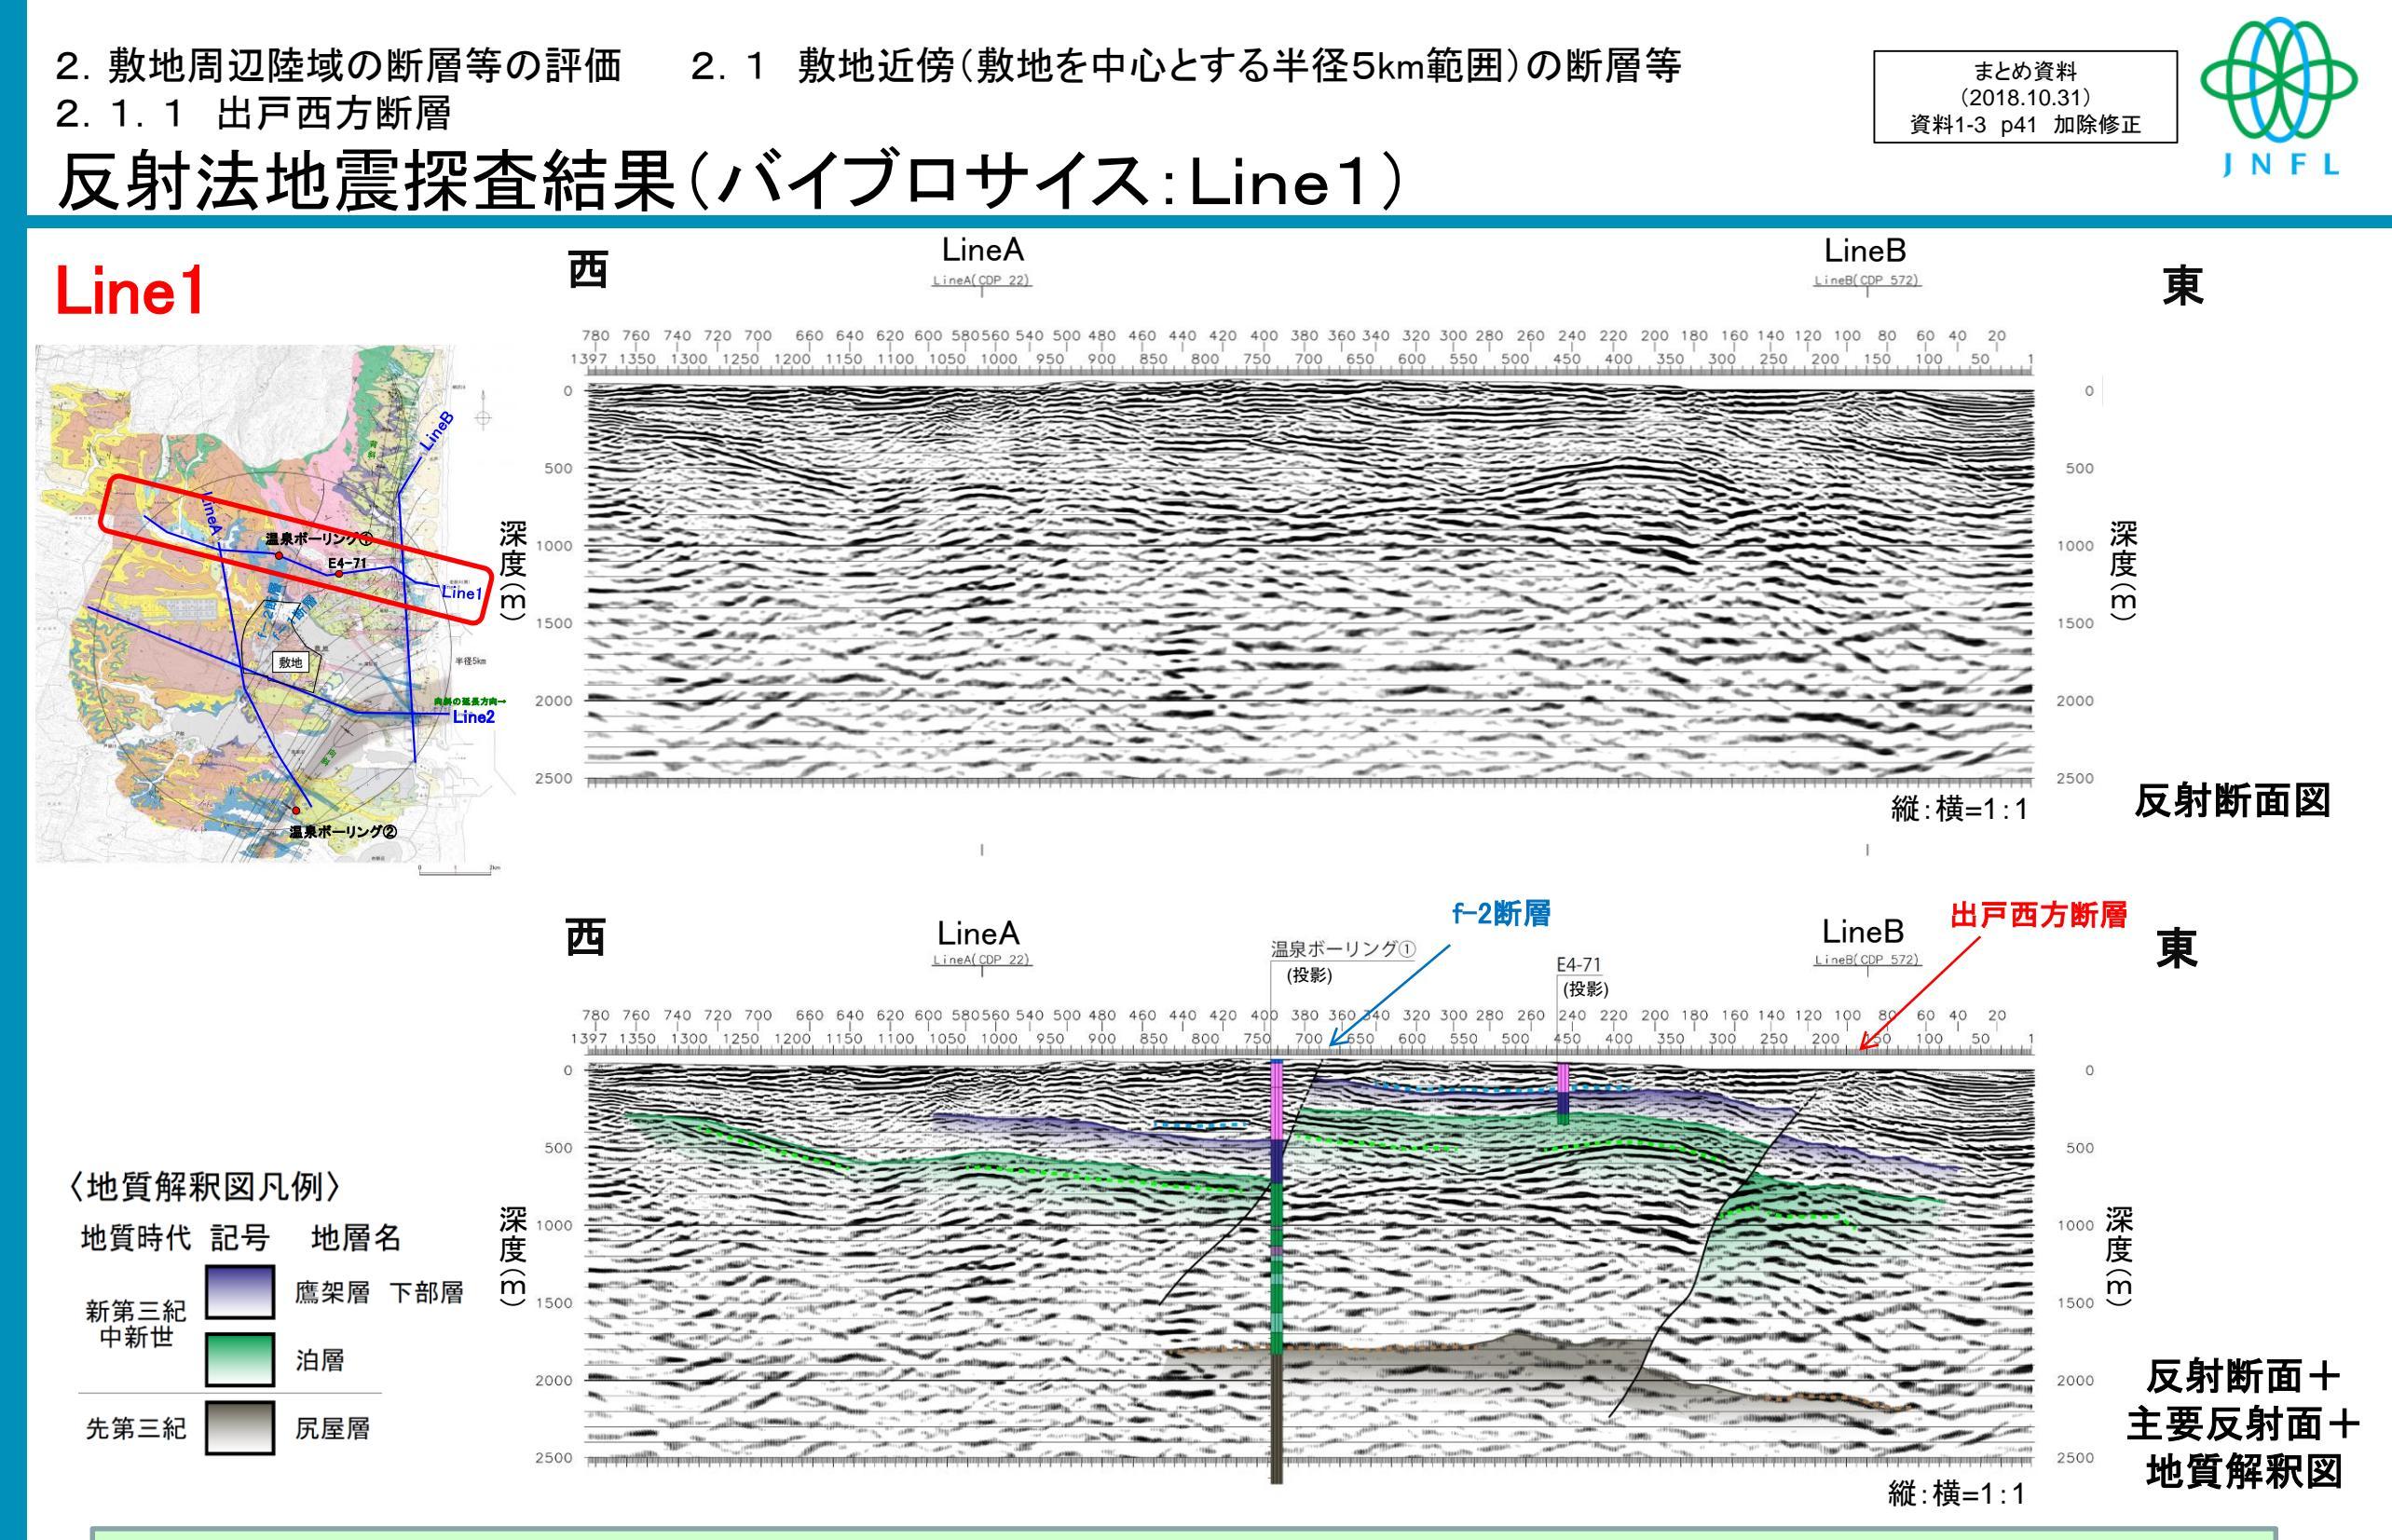
- ・東西測線の反射面は大局的に緩く東へ傾斜しており、地表地質踏査やボーリング調査等で確認される「北東-南西走向で南東傾斜の地質構造」を 反映した特徴を示す。
- ・反射面の分布から、Line1では測線中央付近におけるf-2断層と、その東側の出戸西方断層が推定される。
- ・これらの位置や構造は、地表地質踏査や敷地内外のボーリング調査で確認される構造と調和的である。
- ・このうち出戸西方断層については、追加調査で確認される地表付近のトレースから地下深部に向けて西傾斜で連続している。

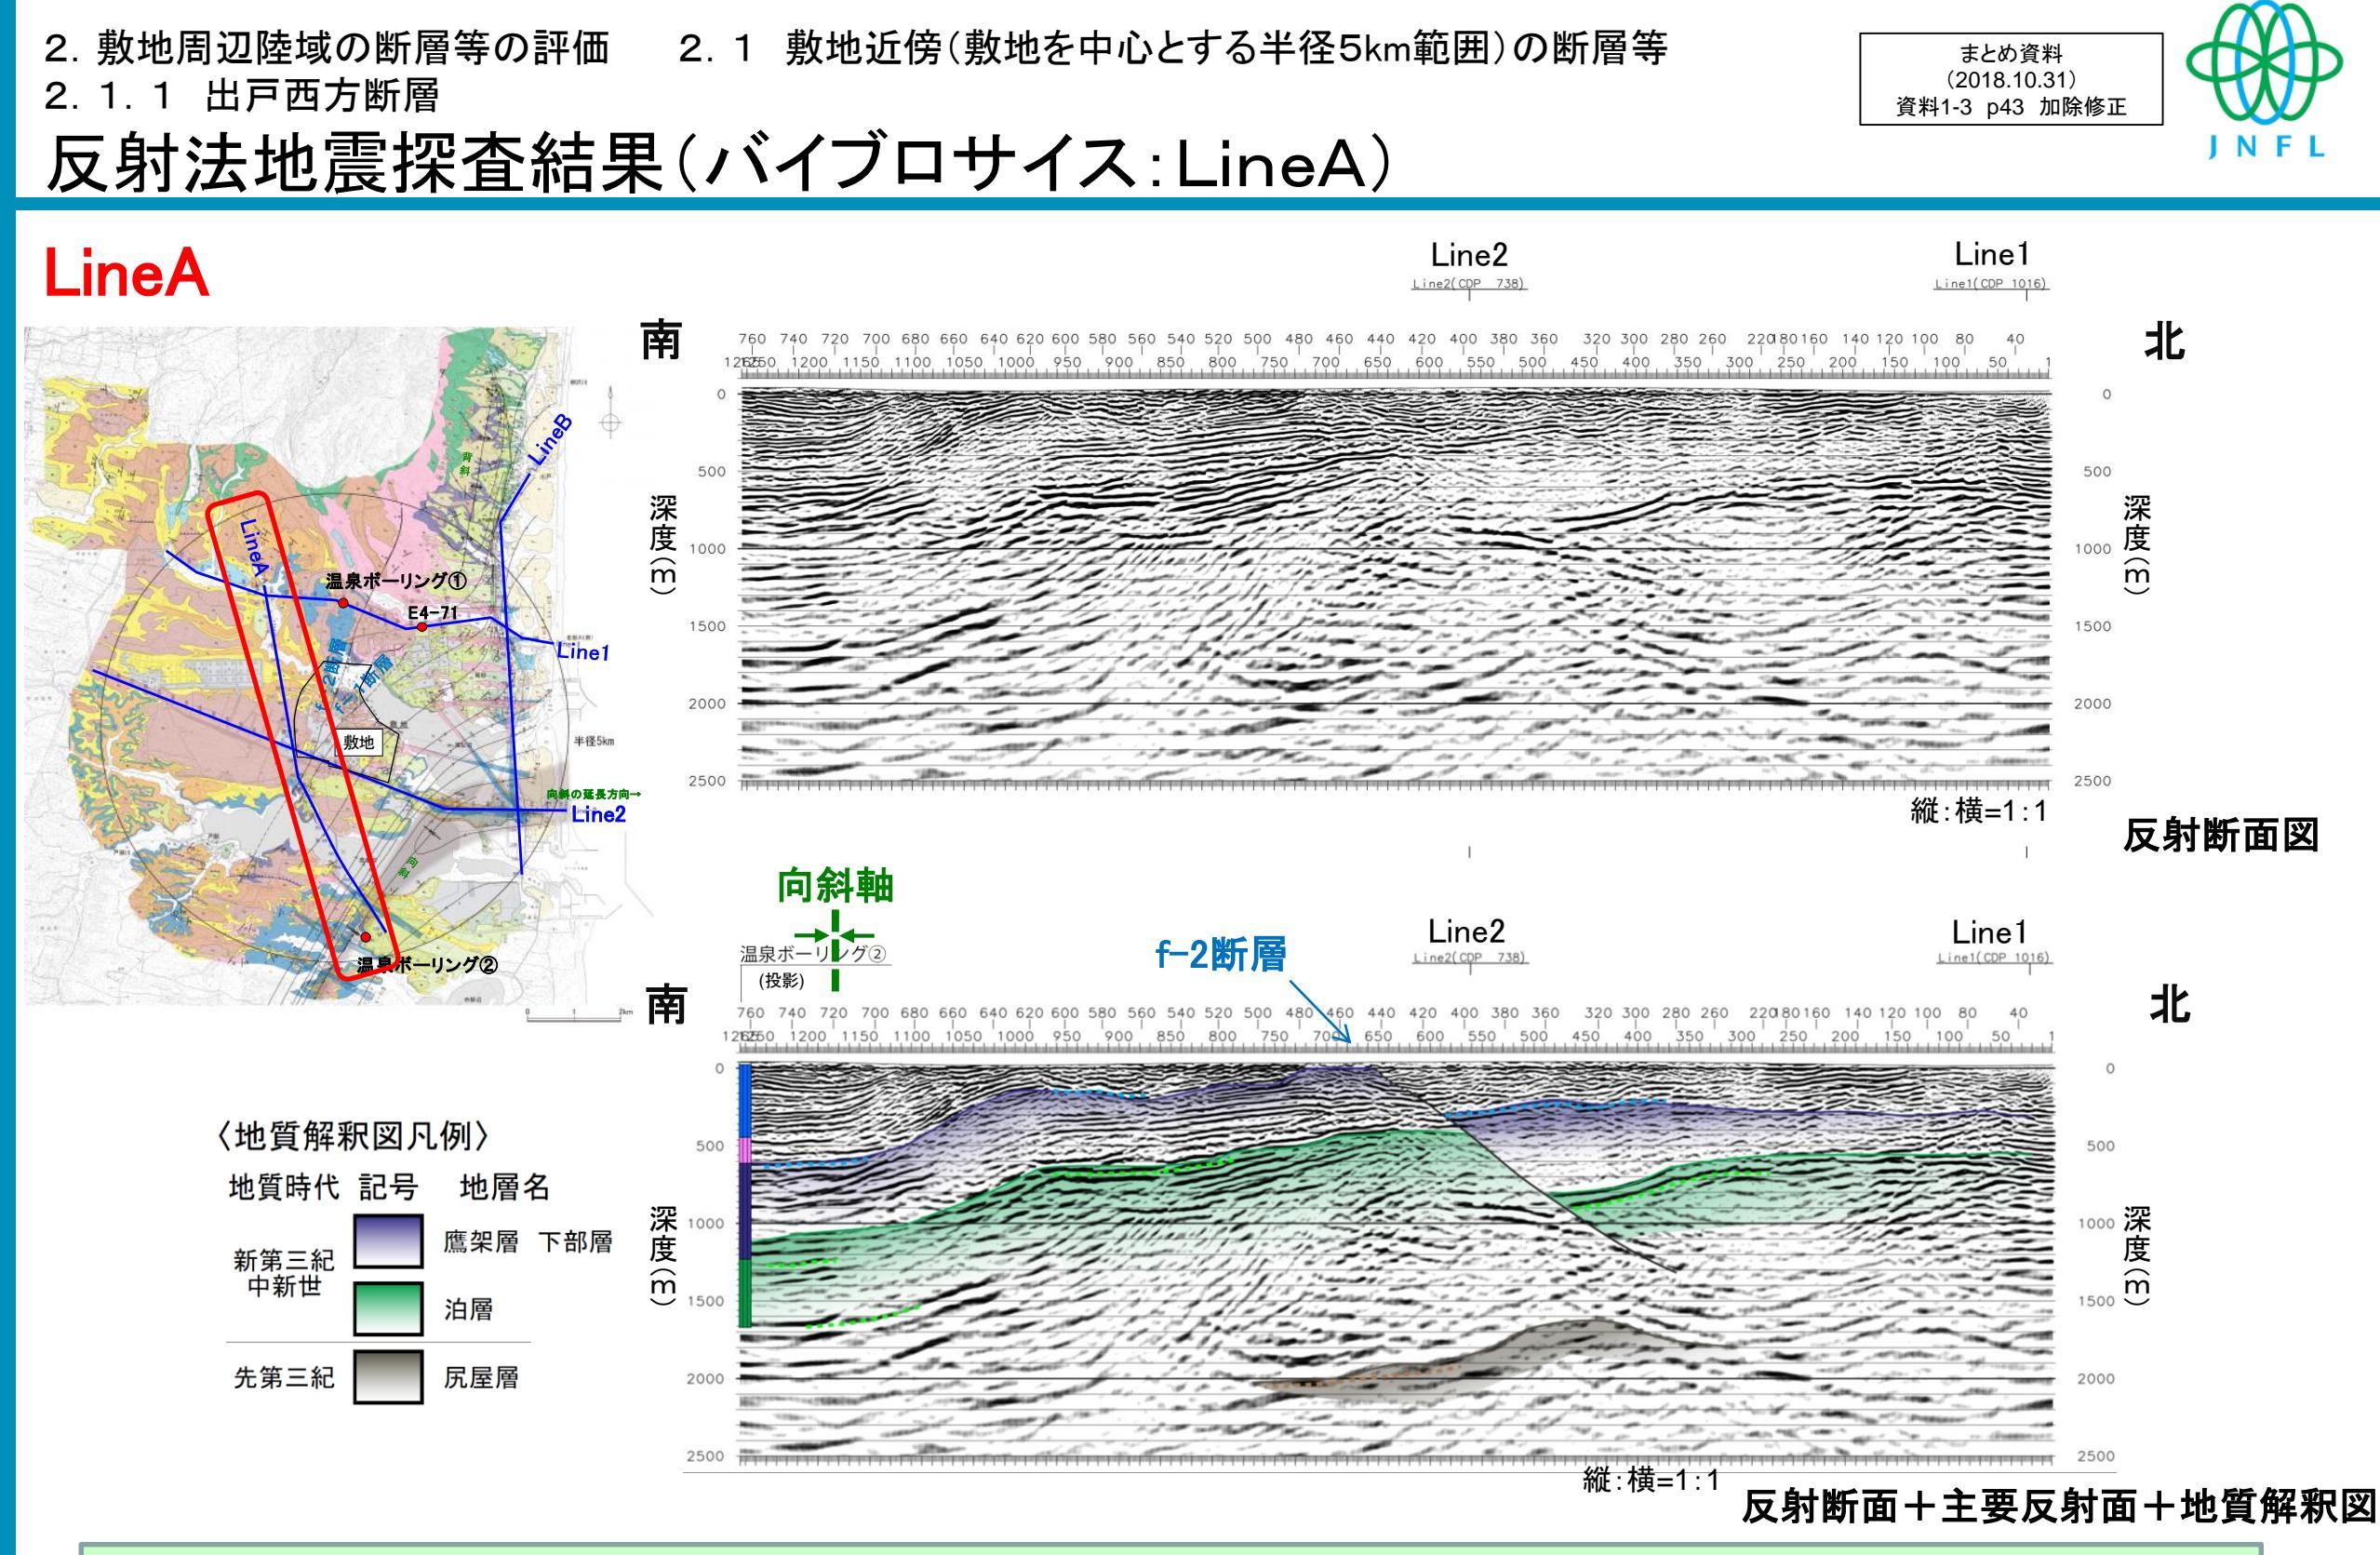
・南北測線の反射面は大局的に緩く南へ傾斜しており、地表地質踏査やボーリング調査等で確認される「北東-南西走向で南東傾斜の地質構造」を 反映した特徴を示す。

・反射面の分布から、LineAでは測線中央付近におけるf-2断層と、その南側の向斜軸が推定される。

・これらの位置や構造は、地表地質踏査や敷地内外のボーリング調査で確認される構造と調和的である。
