資料1-3

再処理施設、廃棄物管理施設、MOX燃料加工施設

敷地周辺の活断層評価について

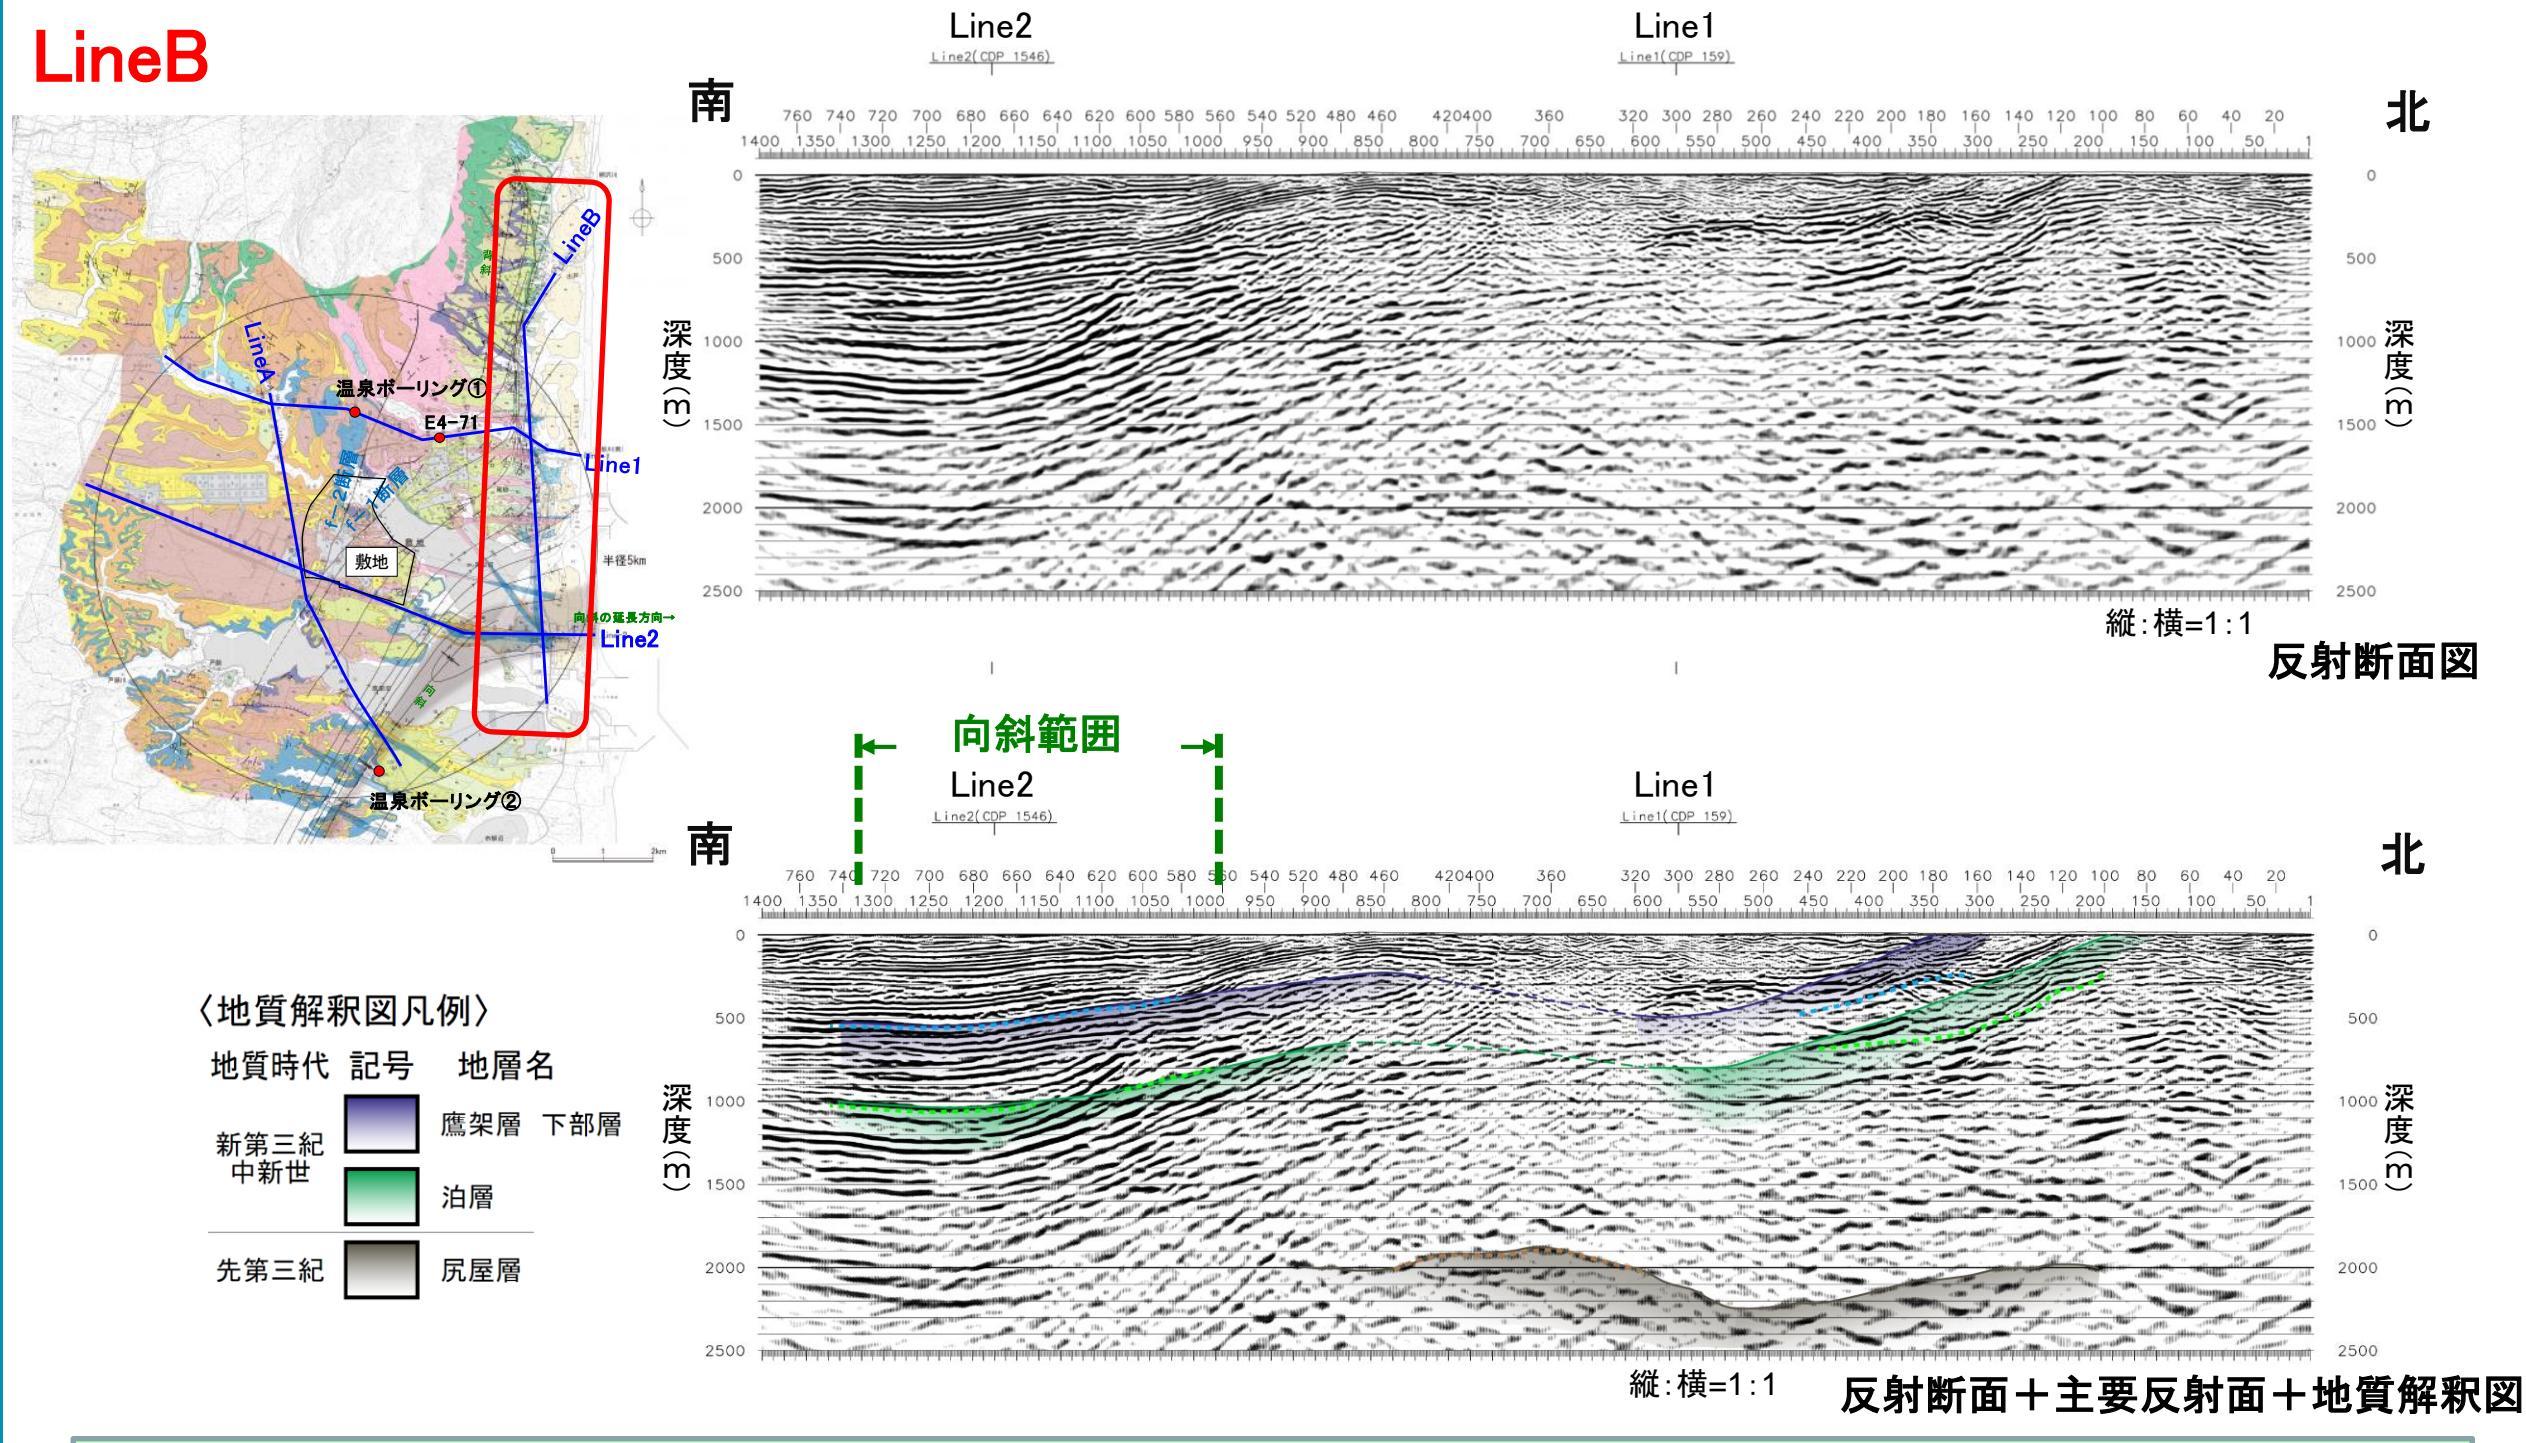
2. 敷地周辺陸域の断層等の評価 2. 1 敷地近傍(敷地を中心とする半径5km範囲)の断層等 2. 1. 1 出戸西方断層 反射法地震探査結果(バイブロサイス:LineB)

・LineBは測定状況に起因して不明瞭な範囲があるため、Line1及びLine2と整合しない箇所は、Line1及びLine2の記録を優先して解釈した。 ・南北測線の反射面は大局的に緩く南へ傾斜しており、地表地質踏査やボーリング調査等で確認される「北東-南西走向で南東傾斜の地質構造」を反映した特徴を示す。 ・南方ではLine2で認められた向斜の延長が認められる。北方では山地に向かって高まる傾向が認められる。 ・これらの位置や構造は、地表地質踏査や敷地内外のボーリング調査で確認される構造と調和的である。

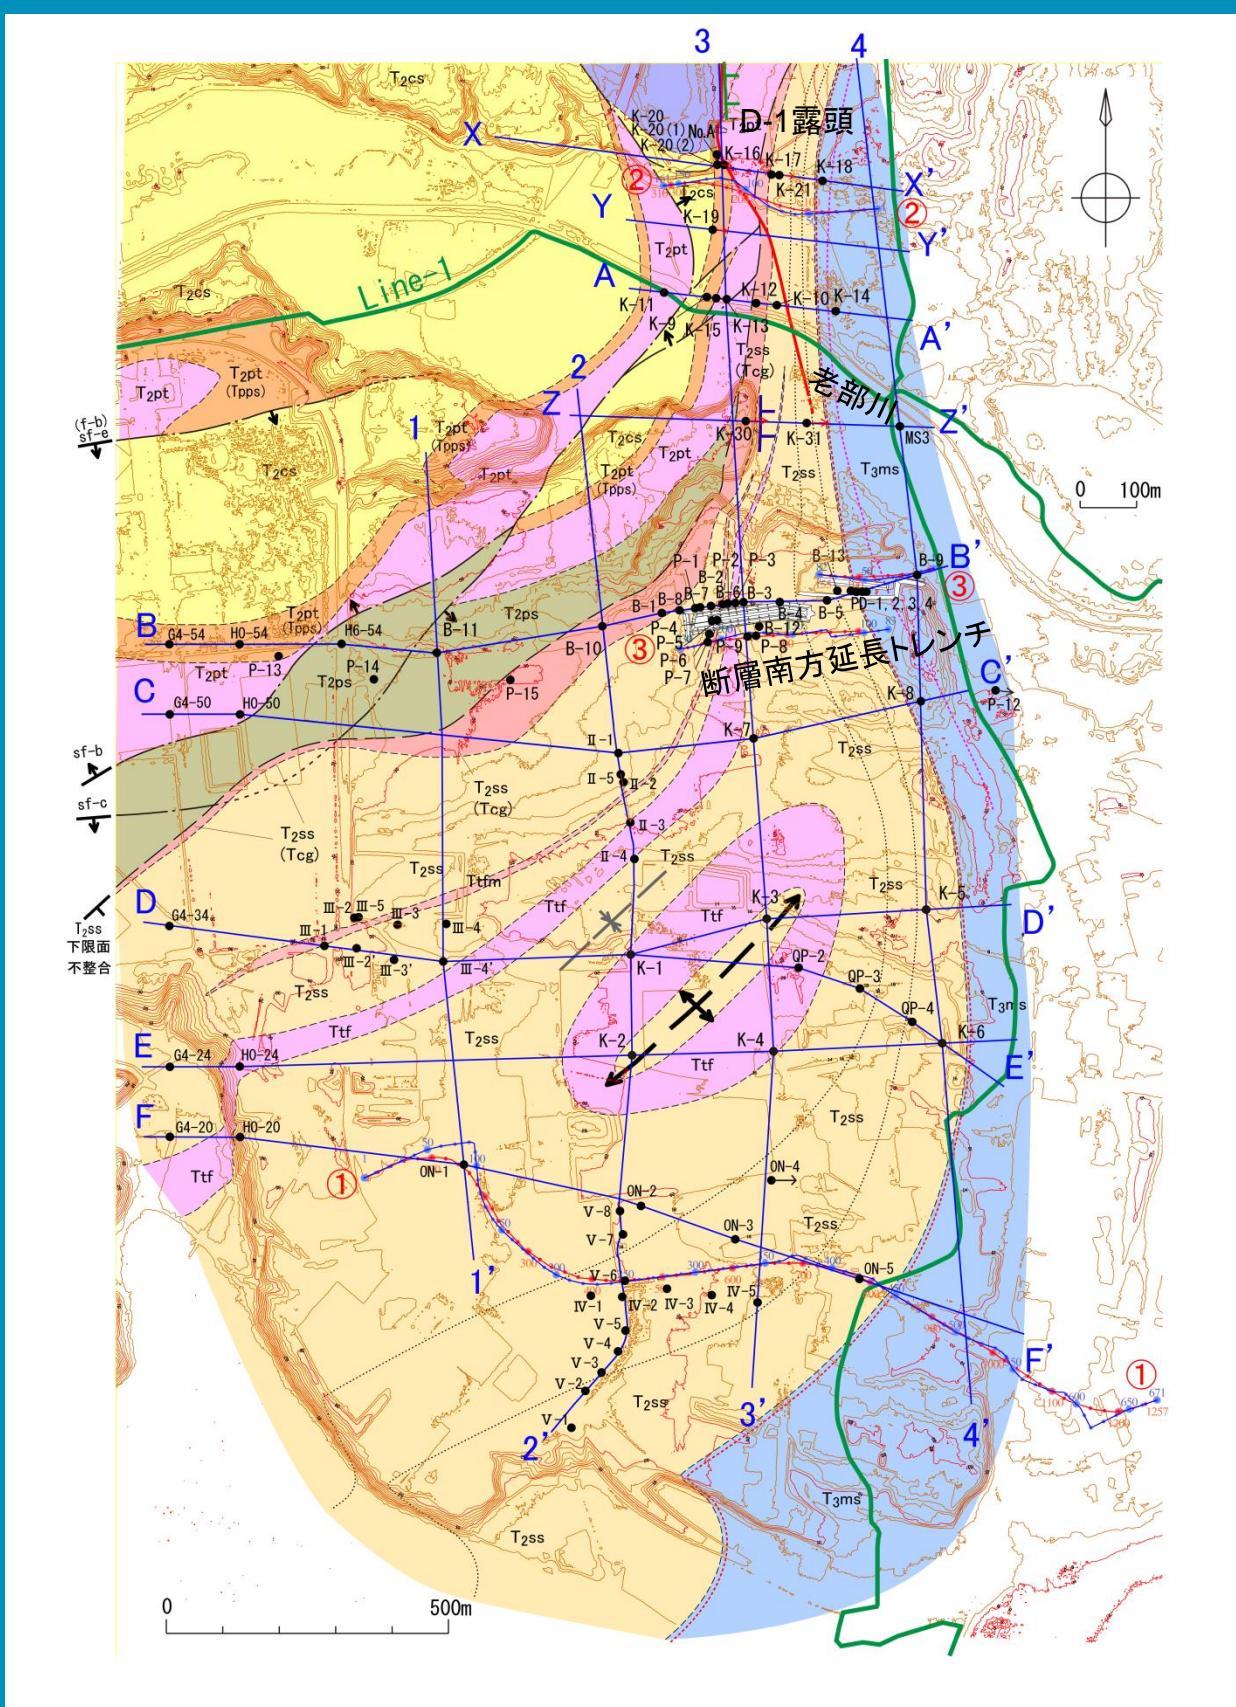
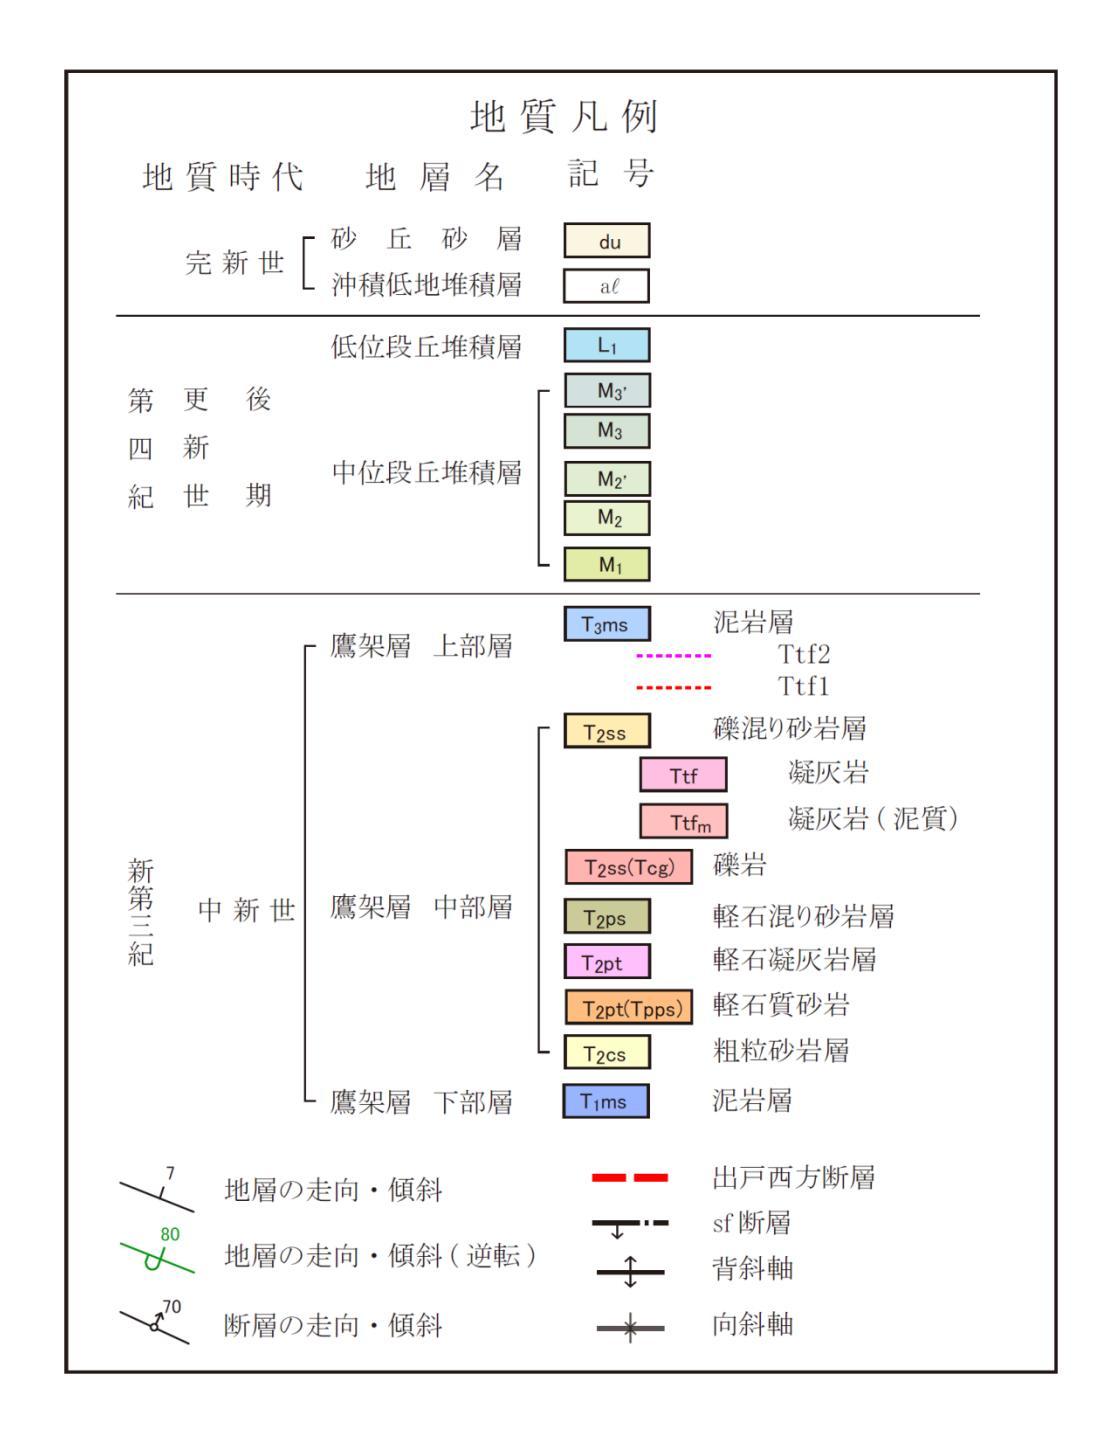
南端付近の地質平面図(鷹架層上限面:断面位置図)

・鷹架層の地質構造は、C測線付近以北は南北走向、C測線付近 以南は北東-南西走向を示す。
