再処理施設 事業変更許可申請書 添付書類四の内「4. 地盤」補正前後対比表

補正前（令和2年3月13日第18次補正までの完本）	補正後（令和2年4月28日第20次補正までの完本）	備 考
添付資料四 4. 地盤 4.1 調査の経緯 4.1.1 敷地周辺の調査 4.1.2 敷地近傍の調査 4.1.3 敷地内の調査 4.1.4 再処理施設の耐震重要施設等及び常設重大事故等対処施設設置位置付近の調査  4.2 敷地周辺の地質・地質構造 4.2.1 調査内容 4.2.1.1 文献調査 4.2.1.2 陸域の地質調査 4.2.1.3 海域の地質調査 4.2.2 調査結果 4.2.2.1 敷地周辺陸域の地形 4.2.2.2 敷地周辺陸域の地質 4.2.2.3 敷地周辺陸域のリニアメント・変動地形 4.2.2.4 敷地周辺陸域の地質構造 ① 敷地周辺陸域の地質構造 ② 敷地を中心とする半径30km範囲の断層 a. 横浜断層 b. 野辺地断層 c. 上原子断層 d. 七戸西方断層	添付資料四 4. 地盤 4.1 調査の経緯 4.1.1 敷地周辺の調査 4.1.2 敷地近傍の調査 4.1.3 敷地内の調査 4.1.4 再処理施設の耐震重要施設等及び常設重大事故等対処施設設置位置付近の調査  4.2 敷地周辺の地質・地質構造 4.2.1 調査内容 4.2.1.1 文献調査 4.2.1.2 陸域の地質調査 4.2.1.3 海域の地質調査 4.2.2 調査結果 4.2.2.1 敷地周辺陸域の地形 4.2.2.2 敷地周辺陸域の地質 4.2.2.3 敷地周辺陸域のリニアメント・変動地形 4.2.2.4 敷地周辺陸域の地質構造 ① 敷地周辺陸域の地質構造 ② 敷地を中心とする半径30km範囲の断層 a. 横浜断層 b. 野辺地断層 c. 上原子断層 d. 七戸西方断層	赤字：変更箇所  下線：廃棄物管理施設、MOX燃料加工施設と相違する箇所

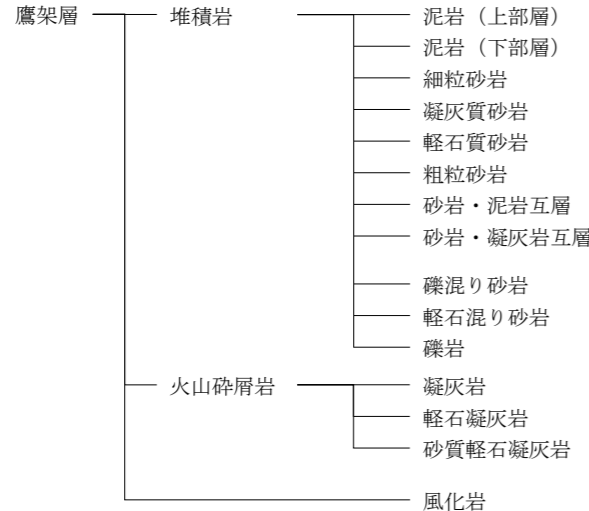
補正前（令和2年3月13日第18次補正までの完本）	補正後（令和2年4月28日第20次補正までの完本）	備考
<p>る区分を基本として、以下に示す15種類の岩種・岩相名とした。</p>

<p>上記の岩盤分類に P P 1, P P 2, P H, 断層（f 系断層）, 造成盛土, 埋戻し土, 流動化処理土及びマンメイドロック（以下「MMR」という。）を含めた解析用地盤分類を用いて、岩盤分類図を第4.5－6図に示す。</p> <p>(3) 地質構造</p> <p>耐震重要施設等及び常設重大事故等対処施設設置位置付近に分布する鷹架層中には、敷地をNE－SW～NNE－SSW走向で縦断する f－1 断層, f－2 断層, これらの断層から派生する断層である f－1 a 断層, f－1 b 断層及び f－2 a 断層並びにこれらの断層に切られる E－W～ENE－WSW走向の s f 系断層が分布する。</p> <p>耐震重要施設等のうち、「チャンネルボックス・バーナブルポイズン処理建屋」の基礎地盤には f－1 b 断層が、「使用済燃料輸送容器管理建屋」の基礎地盤には f－2 a 断層が、「使用済燃料の受入れ施設及び貯蔵施設用安全冷</p>	<p>る区分を基本として、以下に示す15種類の岩種・岩相名とした。</p>

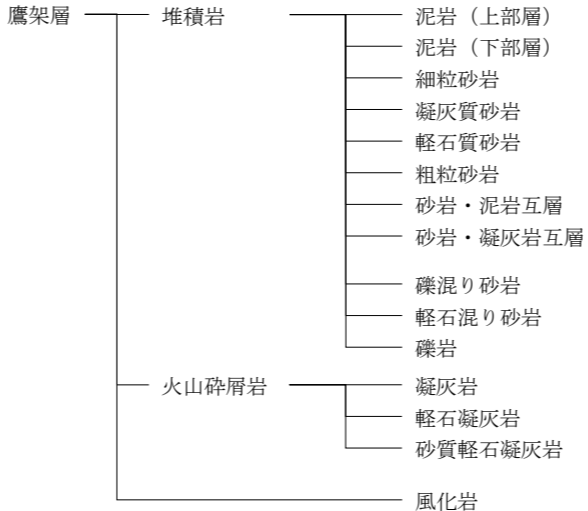
<p>上記の岩盤分類に P P 1, P P 2, P H, 断層（f 系断層）, 造成盛土, 埋戻し土, 流動化処理土及びマンメイドロック（以下「MMR」という。）を含めた解析用地盤分類を用いて、岩盤分類図を第4.5－6図に示す。</p> <p>(3) 地質構造</p> <p>耐震重要施設等及び常設重大事故等対処施設設置位置付近に分布する鷹架層中には、敷地をNE－SW～NNE－SSW走向で縦断する f－1 断層, f－2 断層, これらの断層から派生する断層である f－1 a 断層, f－1 b 断層及び f－2 a 断層並びにこれらの断層に切られる E－W～ENE－WSW走向の s f 系断層が分布する。</p> <p>耐震重要施設等のうち、「チャンネルボックス・バーナブルポイズン処理建屋」の基礎地盤には f－1 b 断層が、「使用済燃料輸送容器管理建屋」の基礎地盤には f－2 a 断層が、「使用済燃料の受入れ施設及び貯蔵施設用安全冷</p>
