大洗研究所（常陽）

敷地の地質・地質構造について

令和2年9月4日

国立研究開発法人日本原子力研究開発機構

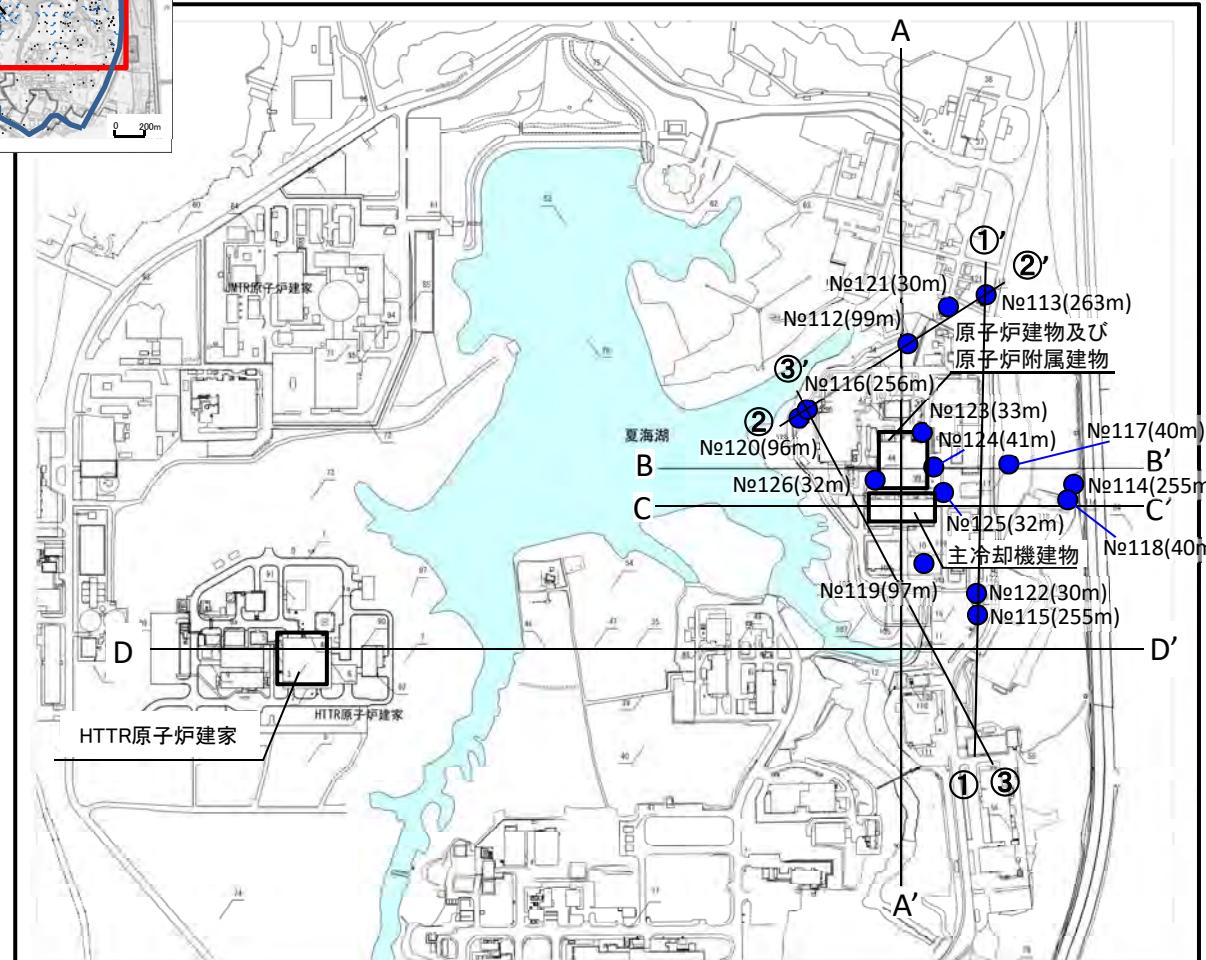
ボーリング調査位置図

- 敷地内ボーリング調査
(15孔：総延長約1600m)
常陽の施設周辺においてボーリング調査を
実施し、地層の分布を把握し、敷地内の地
層の連続性を検討

- 敷地の地質・地質構造の評価にあたっては、H29.3.30申請以降に常陽周辺でボーリング調査を追加した。
- 評価は、HTTR周辺のボーリング調査結果も加えて実施した。

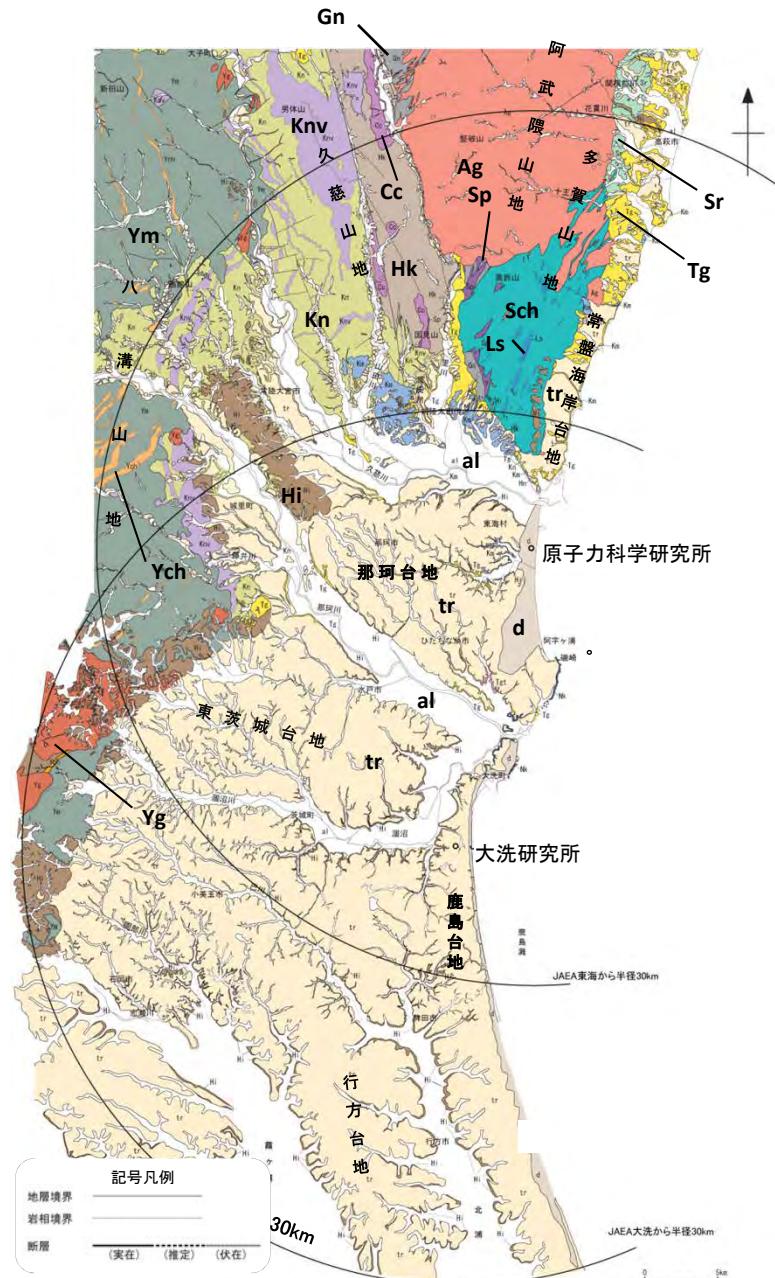
敷地周辺陸域の地質概要

地形	主に分布する地質
八溝山地	[北部]: 先新第三系の八溝層群 [南部]: 先新第三系の八溝層群, 新第三系中新統の堆積岩類・火山岩類・火山碎屑岩類
久慈山地	新第三系中新統の火山岩類・火山碎屑岩類
多賀山地	先新第三系の阿武隈花崗岩類, 日立変成岩類及び竹貫変成岩類
常磐海岸台地	新第三系中新統の多賀層群, 第四系更新統の段丘堆積物
那珂台地・東茨城台地	[丘陵地・台地]: 第四系更新統の段丘堆積物 [縁辺部]: 新第三系中新統の多賀層群, 鮮新統～第四系更新統の久米層

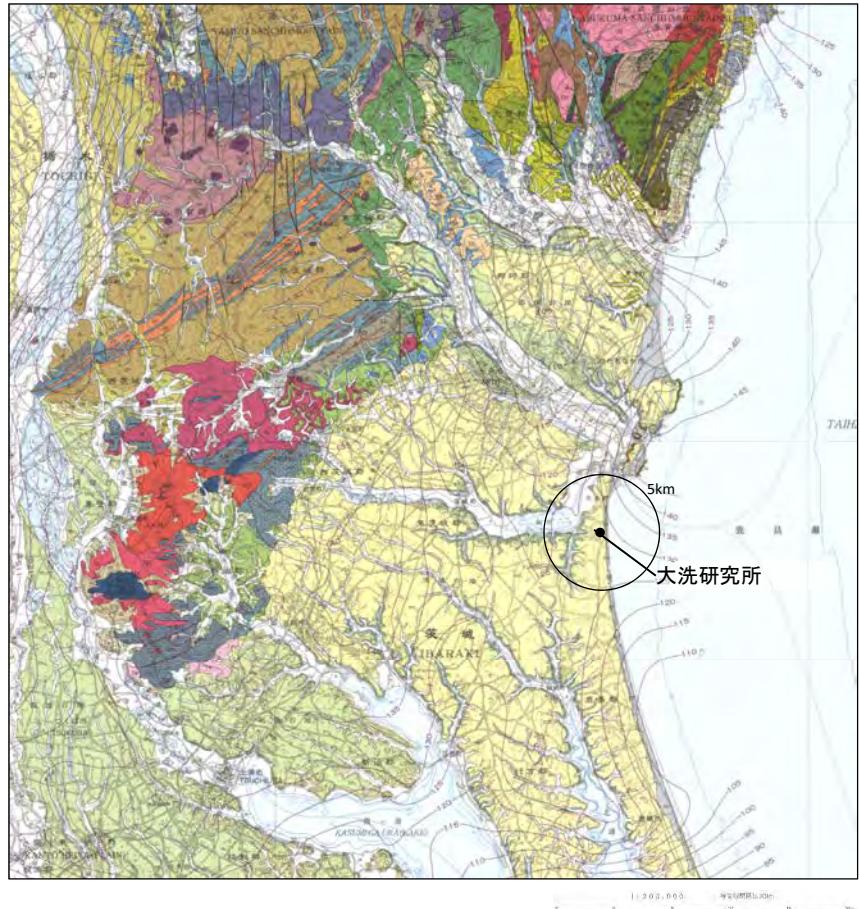
20万分の1地質図幅「水戸」（2001）

地質調査総合センター「20万分の1地質図幅 水戸(2001)」に加筆

20万分の1地質図幅「水戸」において、本図幅の範囲に活断層は確認されていないとしている。

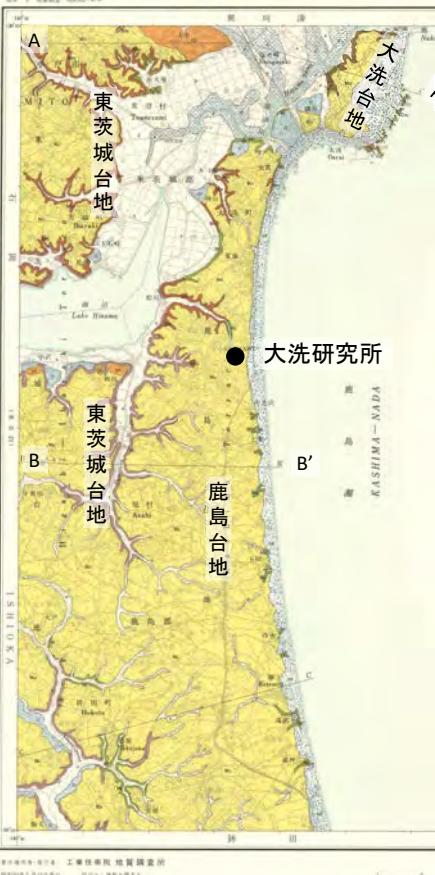
磯浜図幅説明書(1975)より抜粋

東茨城台地の上部は、海拔30m前後のきわめて平坦な地形を示す。鹿島台地も同様に平坦であるが、海拔40~45mの高さをもっており、東茨城台地とは10m前後の高差がある。両者のさかいは、埋谷面図(第1図)でみると、南北に走るかなり明白な高さの傾い違いとして示されている。この鹿島台地の高まりは、一般に鹿島灘沿岸地域の隆起によるものとされてきた。しかし、地質調査の結果では、少なくとも本地域内では、むしろ右側構成層の厚さの差に起因するものと考えられる。東茨城台地は、本地域より西ではわずかに低くなり、それより西へふたたび高くなっている。全体として、石岡一水系を結ぶ線を軸とした浅い凹状の地形を呈する。これらの台地の主部は、いずれも第四紀の最終間氷期における海面上昇とともに堆積した海成層(見知層=成田層上部)の構成する一連の隆起海岸平野として形成されたものである。

以上に述べた各層のうち、第四系はほとんど水平に分布しており、構造的な変形は受けていない。大洗層は、北東北へ約30°傾く単斜構造を示す。新第三系については、地表に露出していないので、その構造は不明である。大洗層と新第三系との相互関係も不明であるが、全般的な状況からみて、おそらく断層で接するものであろう。また、鹿島台地の中新統と東茨城台地の中新・鮮新統との間に断層が存在することが予想される。

- 「5万分の1地質図幅「磯浜」(1975)によると、第四系の下位には、大洗台地では白亜系～古第三系の大洗層、鹿島台地では中新統、東茨城台地では鮮新統が分布しており、これらの地層の相互関係は不明であるが、境界に断層の存在を推定している。一方、これらの地層を覆う第四系については、「ほとんど水平に分布しており、構造的な変形は受けっていない」とされている。
- 「20万分の1地質図幅「水戸」(2001)」にこれらの断層は図示されていない。
- 上記に加えて、地形判読結果においても、周辺に広く分布するM1面にもリニアメントが判読されず、また地表地質調査等の結果においてもM1段丘堆積物の基底面がほぼ水平に分布していることから、後期更新世以降の活動は無いと判断される。

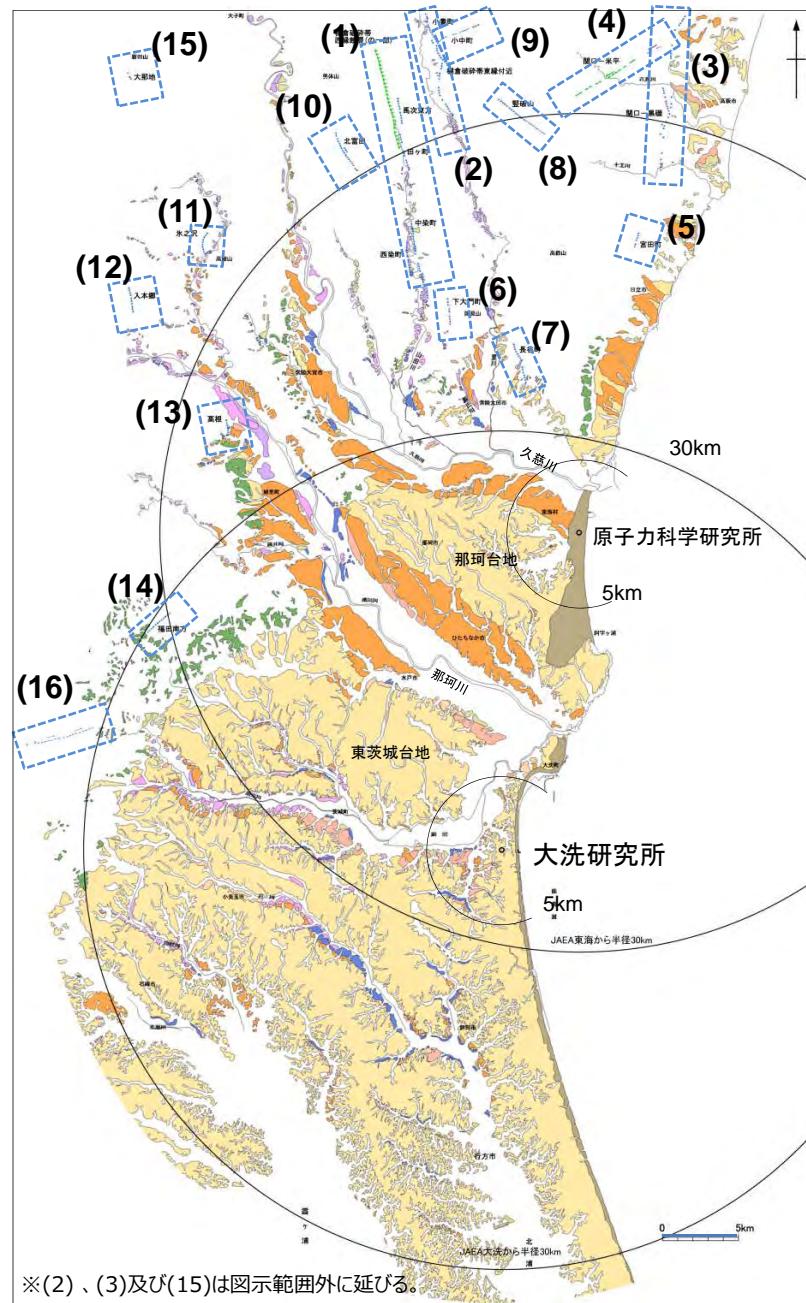
名称
(1)	棚倉破碎帯西縁断層（の一部）
(2)	棚倉破碎帯東縁付近の推定活断層
(3)	関口 - 黒磯リニアメント
(4)	関口 - 米平リニアメント
(5)	宮田町リニアメント
(6)	下大門町リニアメント
(7)	長谷町リニアメント
(8)	豎破山リニアメント
(9)	小中町リニアメント
(10)	北富田リニアメント
(11)	氷之沢リニアメント
(12)	入本郷リニアメント
(13)	高根リニアメント
(14)	福田南方リニアメント
(15)	大那地リニアメント
(16)	吾国山断層

Lcリニアメント（変動地形である可能性が低いリニアメント）
LDリニアメント（変動地形である可能性が非常に低いリニアメント）
短線は地形的に低い側を、矢印は地形の屈曲方向を示す。
短線がないリニアメントは両側で高度の不連続が認められない。

なお、既往文献において記載されている鹿島台地・行方台地周辺の活傾動については、当該位置において、リニアメントは判読されない。

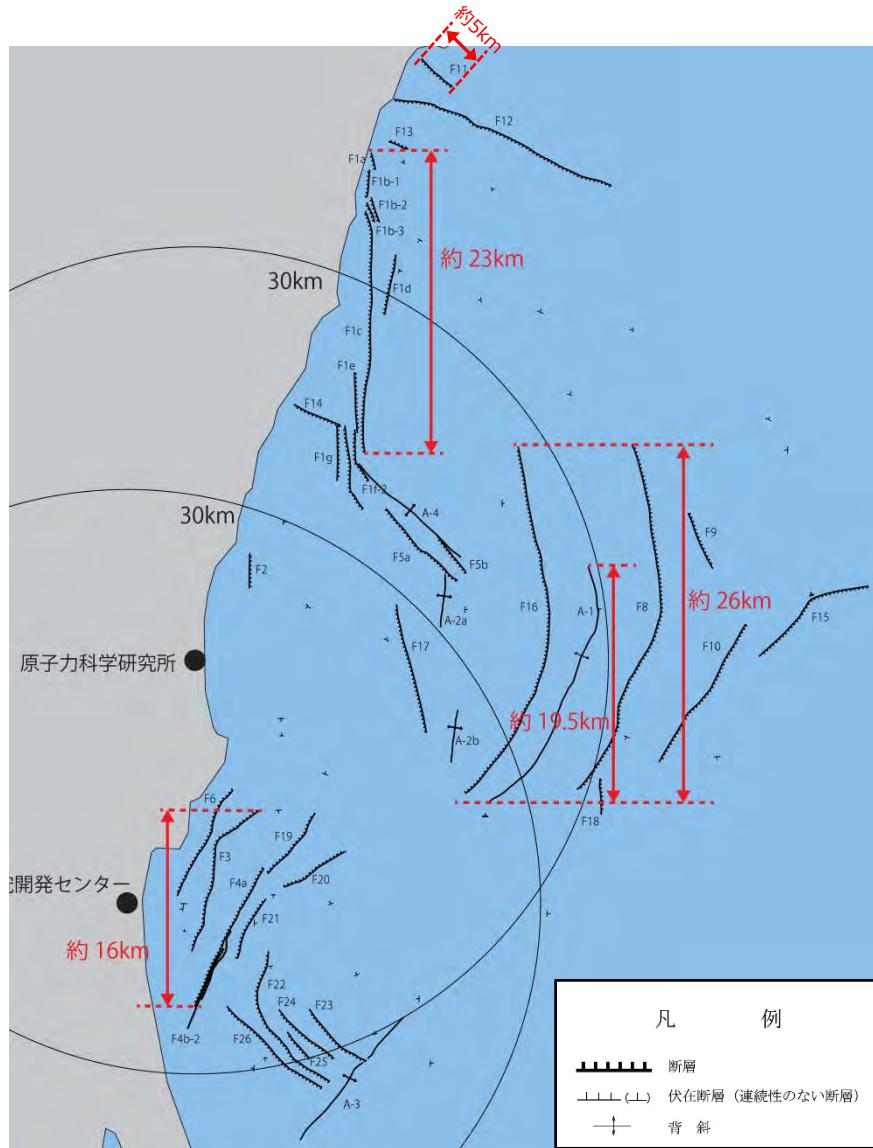
名称	評価長さ	評価結果
F2 断層	—	少なくとも後期更新世以降の活動はないものと判断。
F17 断層	—	
A-2a背斜	—	
A-2b 背斜	—	
F16 断層	約26km	震源として考慮する活断層として評価。
A-1 背斜	約19.5km	
F8 断層	約26km	
F18 断層	—	少なくとも後期更新世以降の活動はないものと判断。
F9 断層	—	
F10 断層	—	
F15 断層	—	
F3断層	約16km	震源として考慮する活断層として評価。
F4断層	—	
F6 断層	—	少なくとも後期更新世以降の活動はないものと判断。
F19 断層	—	
F20 断層	—	
F21 断層	—	
F22 断層	—	
F23 断層	—	
F25 断層	—	
F26 断層	—	
A-3 背斜	—

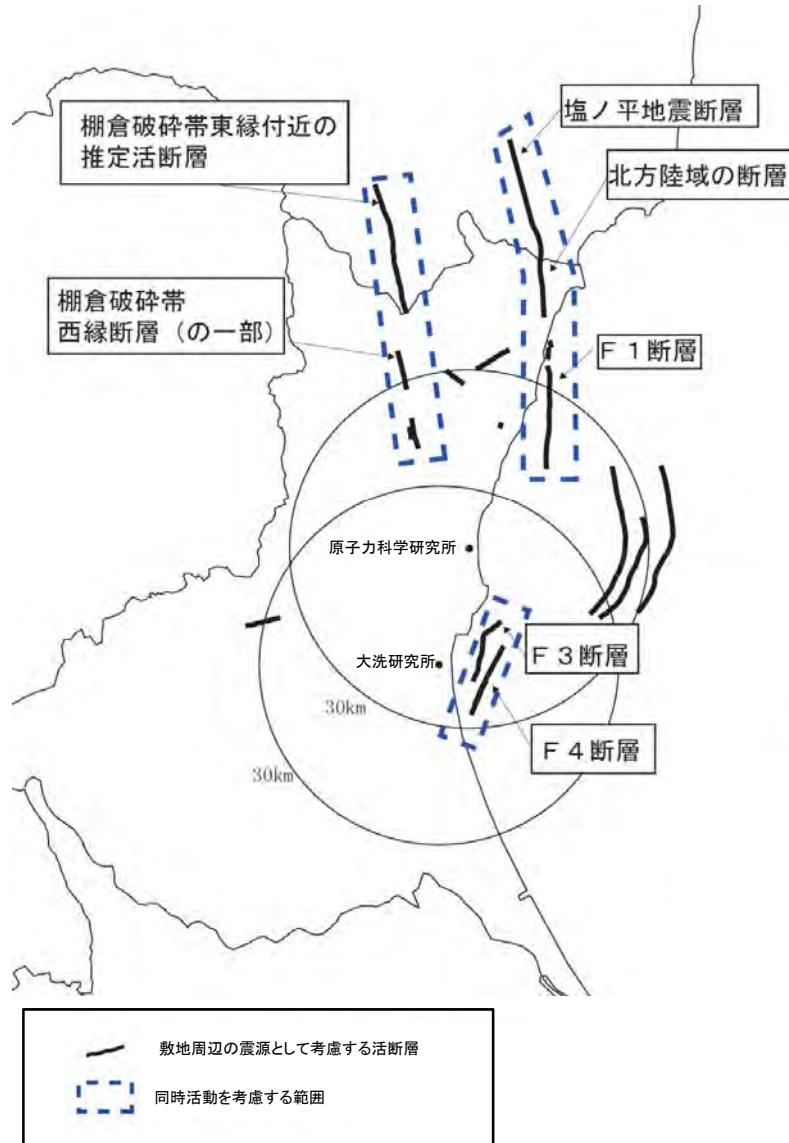
敷地周辺の断層等について、それらの性状、位置関係等から、下記の断層について、同時活動を考慮することとする。

名称	評価長さ
F 1 断層～北方陸域の断層～塩ノ平地震断層の同時活動	約58km
棚倉破碎帯西縁断層 (一部) ～棚倉破碎帯東縁付近の推定活断層の同時活動 (中染付近、西染付近のリニアメントを含む。)	約42km
F 3 断層～F 4 断層の同時活動	約16km

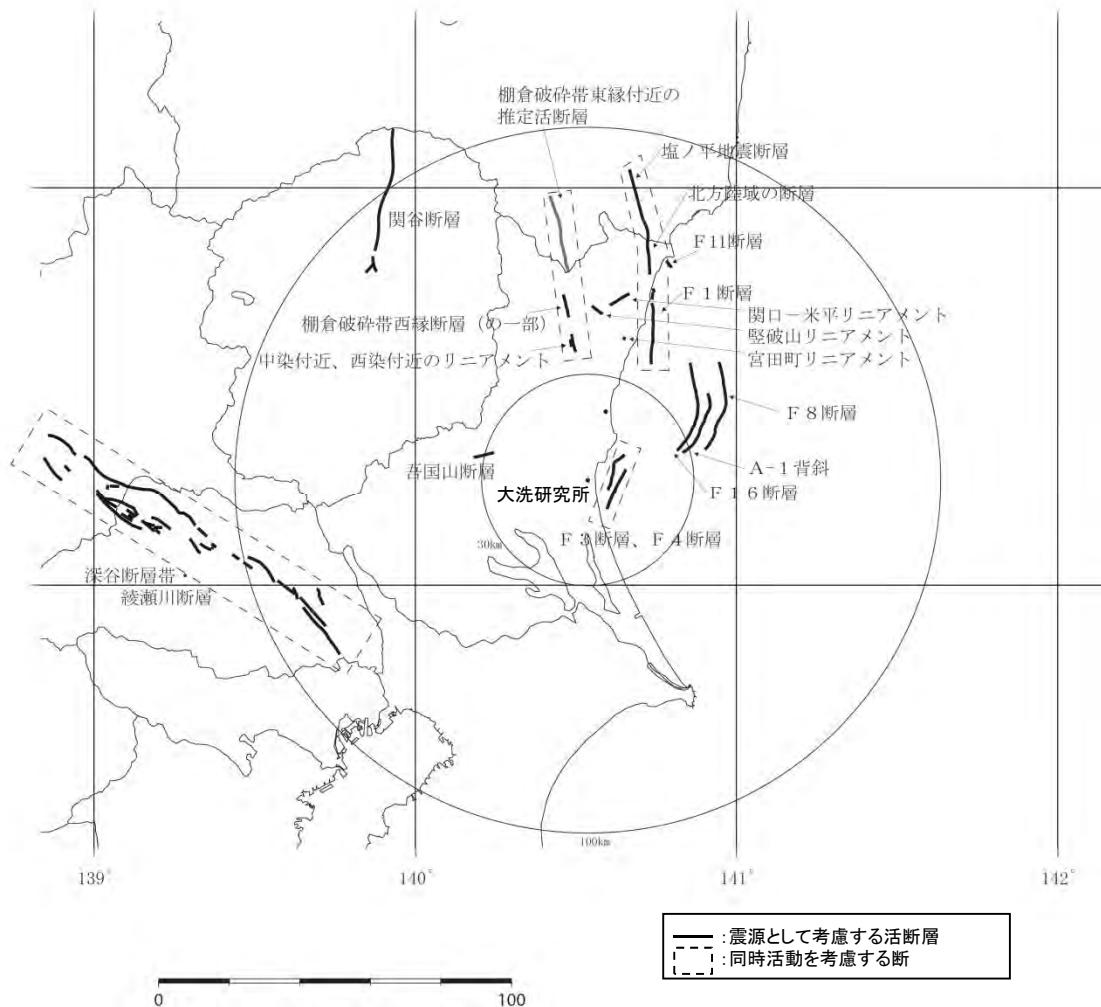
断層名	評価長さ (km)
関谷断層	40
深谷断層帯・綾瀬川断層	103
F3断層～F4断層の同時活動	16
關口一米平リニアメント	6
堅破山南西付近リニアメント	4
日立市宮田町付近リニアメント	1
吾国山断層	6
F8断層	26
F16断層	26
A-1背斜	19
棚倉破碎帯西縁断層(一部)～棚倉破碎帯東縁付近の推定活断層の同時活動	42
F1断層～北方陸域の断層～塩ノ平地震断層の同時活動	58
F11断層	5

敷地周辺・敷地近傍の地質・地質構造に関する調査の結果、上記の断層を震源として考慮する活断層として評価する。

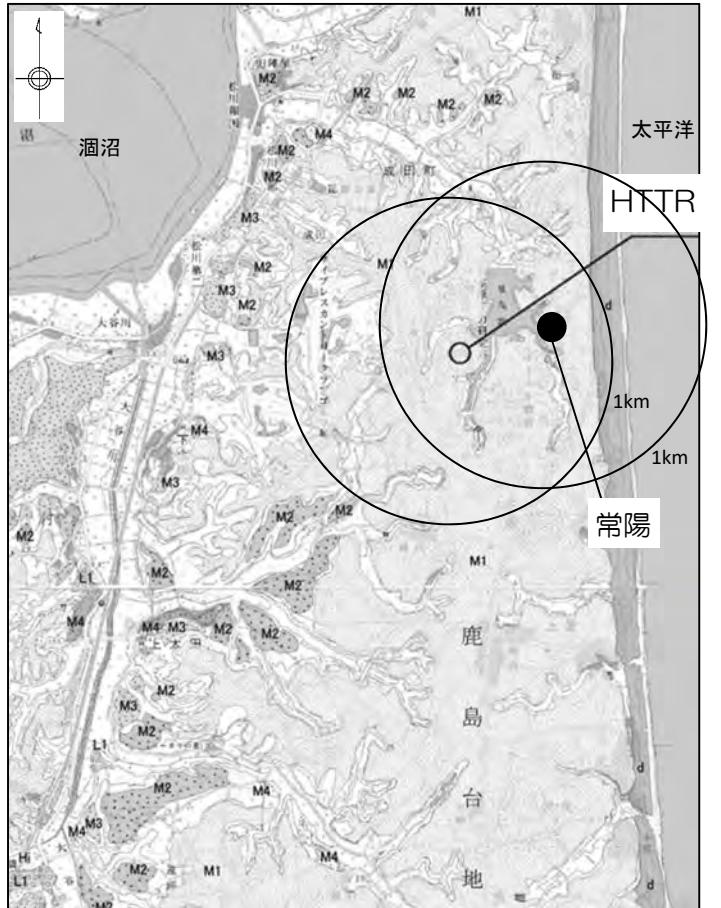
敷地近傍陸域の変動地形調査結果図

- 敷地は、主に標高約30m～約40mの台地からなる。
- 台地は敷地近傍のM1面に相当し、敷地に広く分布する。
- 変動地形学的調査結果によると、敷地には地すべり地形及びリニアメントは認められない。

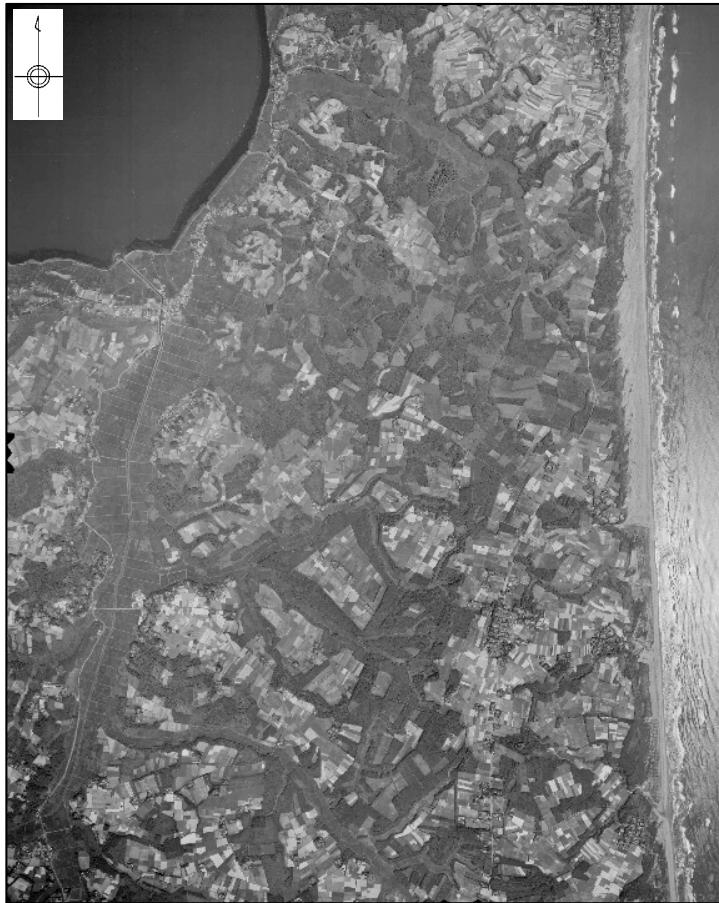
常陽建設前の空中写真
(1964年撮影)

※) 撮影時点において、敷地は、耕作地、林地等であり、著しい地形
改変はされていない。

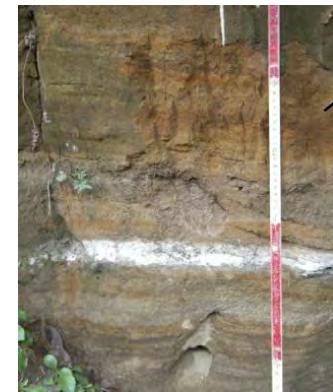
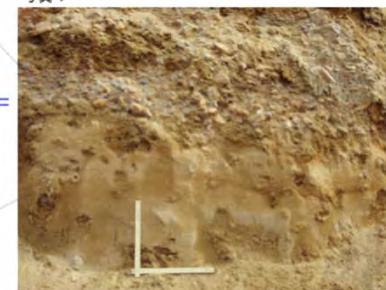
写真1

中粒の砂層が一定間隔の平行葉理をなし、シルト層も含む。上位の砂層とは層相が異なる。

赤城水沼9,10テフラ  
(約13万年前, 鈴木, 1989)

涸沼南岸で東茨城層群(石崎層)の上にM1段丘堆積物(見和層上部層)の基底礫層が重なる部分が認められる露頭が確認されている。坂本(1975)等とも整合的である。

- 文献調査、地表地質調査等の結果によれば、本地域の第四系は下位から東茨城層群、M1段丘堆積物が分布している。
  - M1段丘堆積物は基底に礫層を伴い、下位の東茨城層群と不整合関係で接している。また、M1段丘堆積物の下部は、貝殻片含む浅海性の海成層から成り、その上部には白斑状生痕を伴う層準が認められる。
  - 海成層の上位の堆積物には、赤城水沼9,10テフラ（約13万年前, 鈴木, 1989）が認められる。
- 以上のことから、M1段丘堆積物の下部は、MIS5eの堆積物であると考えられ、基底面の標高についても敷地及び敷地周辺でほぼ水平に分布する。

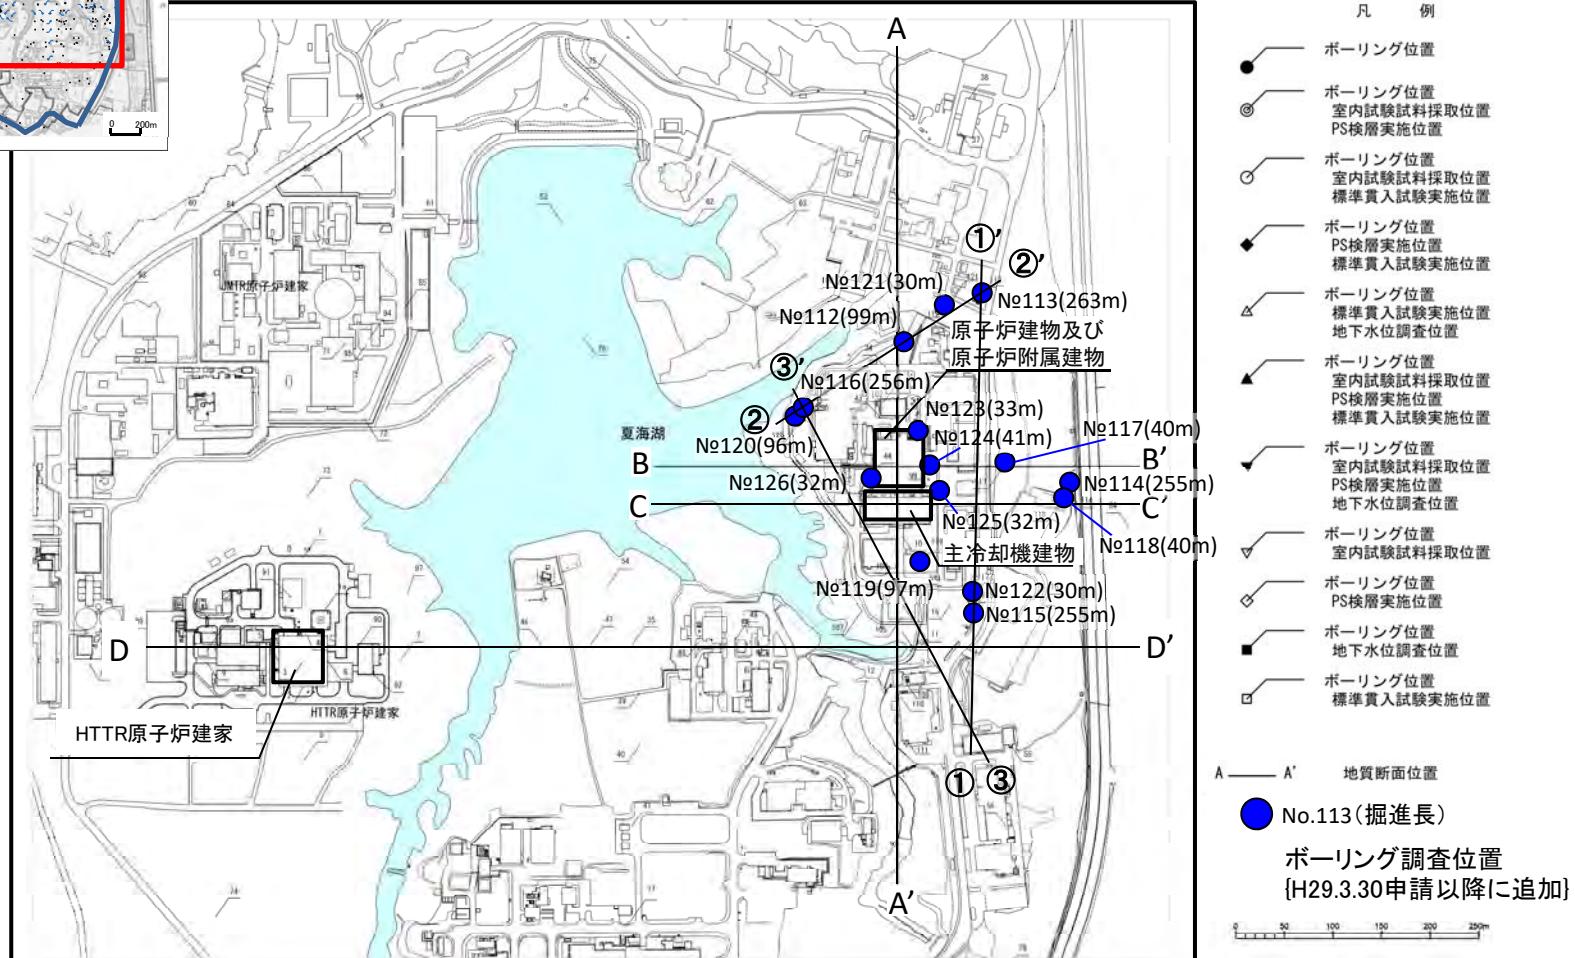
敷地のボーリングデータを基に地質断面図を作成し、原子炉建物及びその周辺の地層の連続性について確認した。

M1段丘堆積物は、下位の東茨城層群を覆って、敷地に広く分布しており、M1段丘堆積物の基底面はほぼ水平に分布する。また、東茨城層群及び久米層の基底面もほぼ水平に分布する。

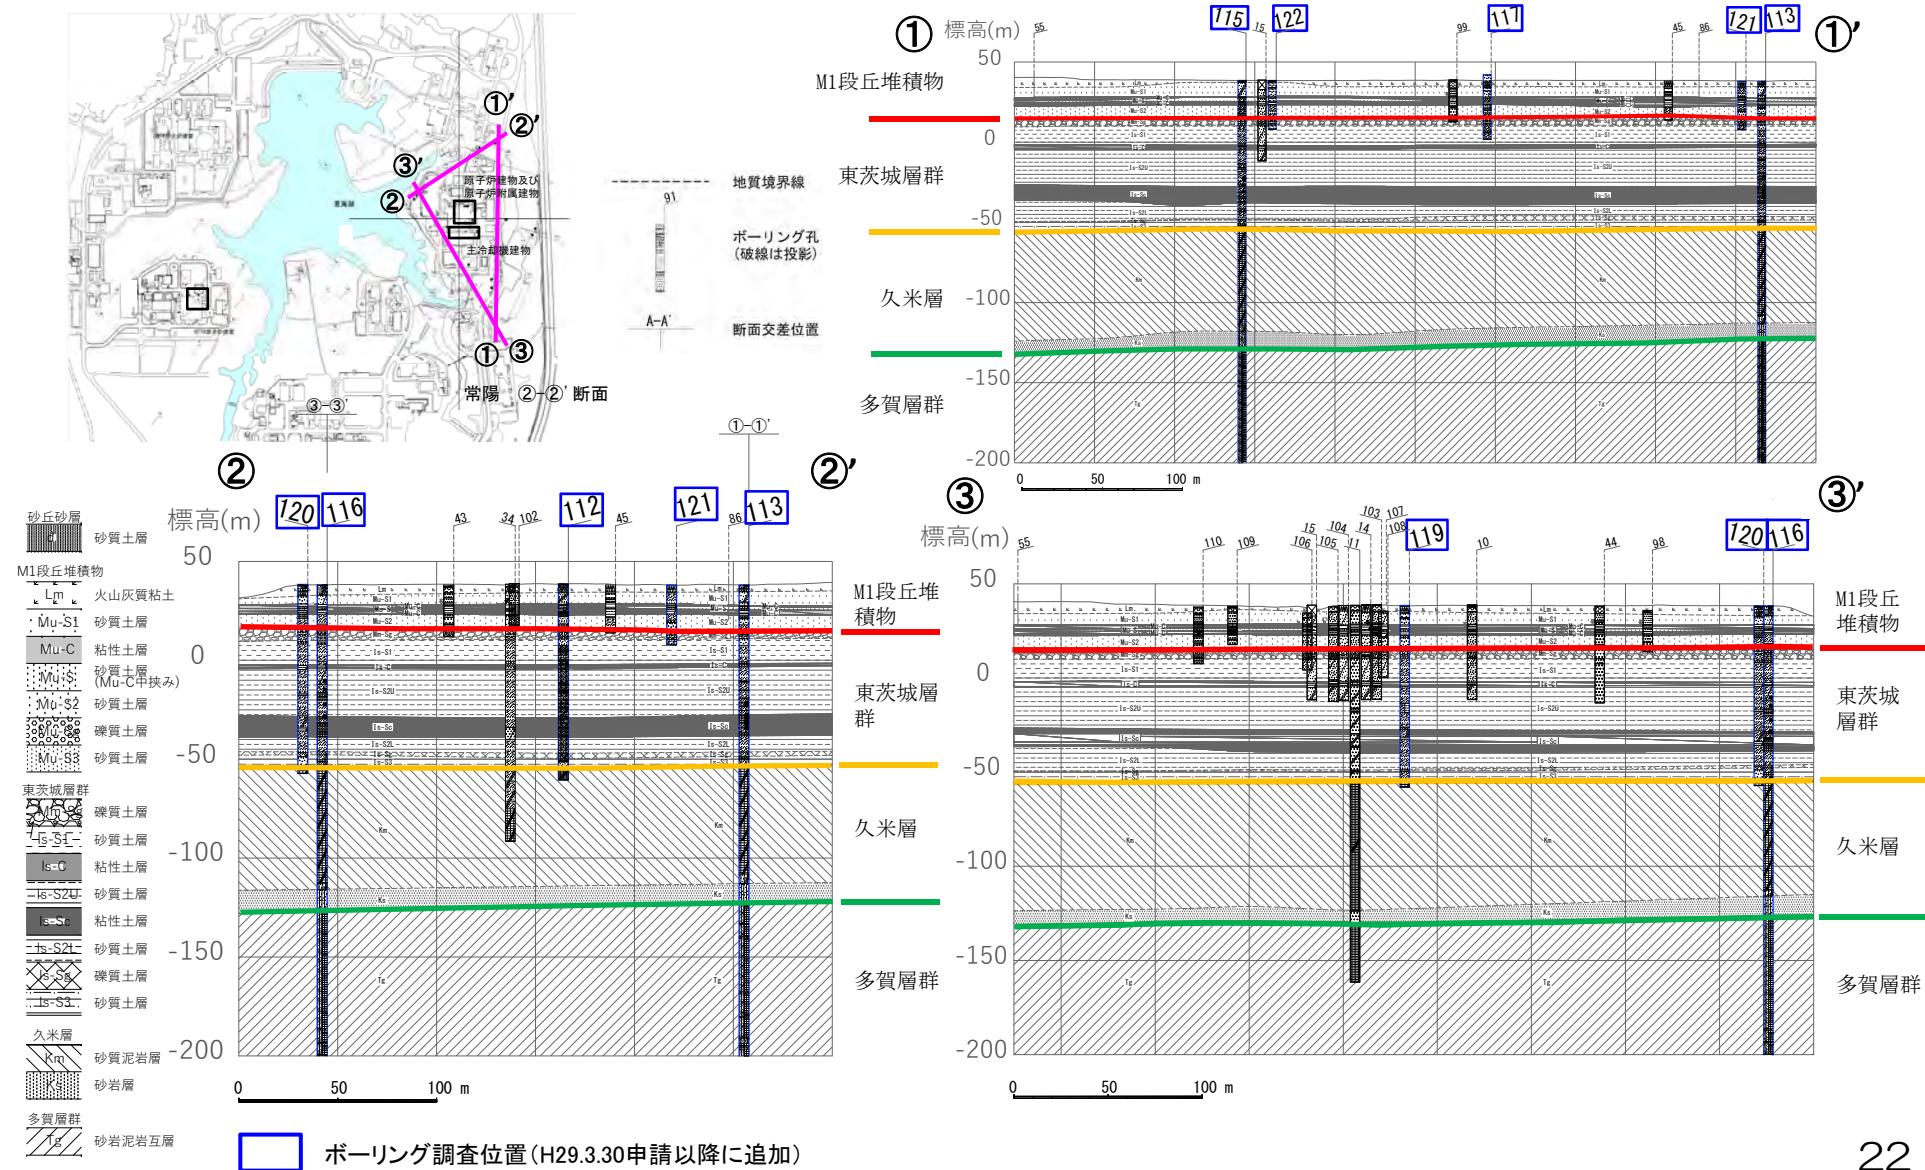
# 敷地の地質・地質構造（地質断面図 東西南北方向）

- 原子炉建物及び原子炉附属建物、主冷却機建物を取り囲むように地質断面図を作成し、地層の連続性を確認した。
- M1段丘堆積物の基底面、東茨城層群及び久米層の基底面は、ほぼ水平に分布している。

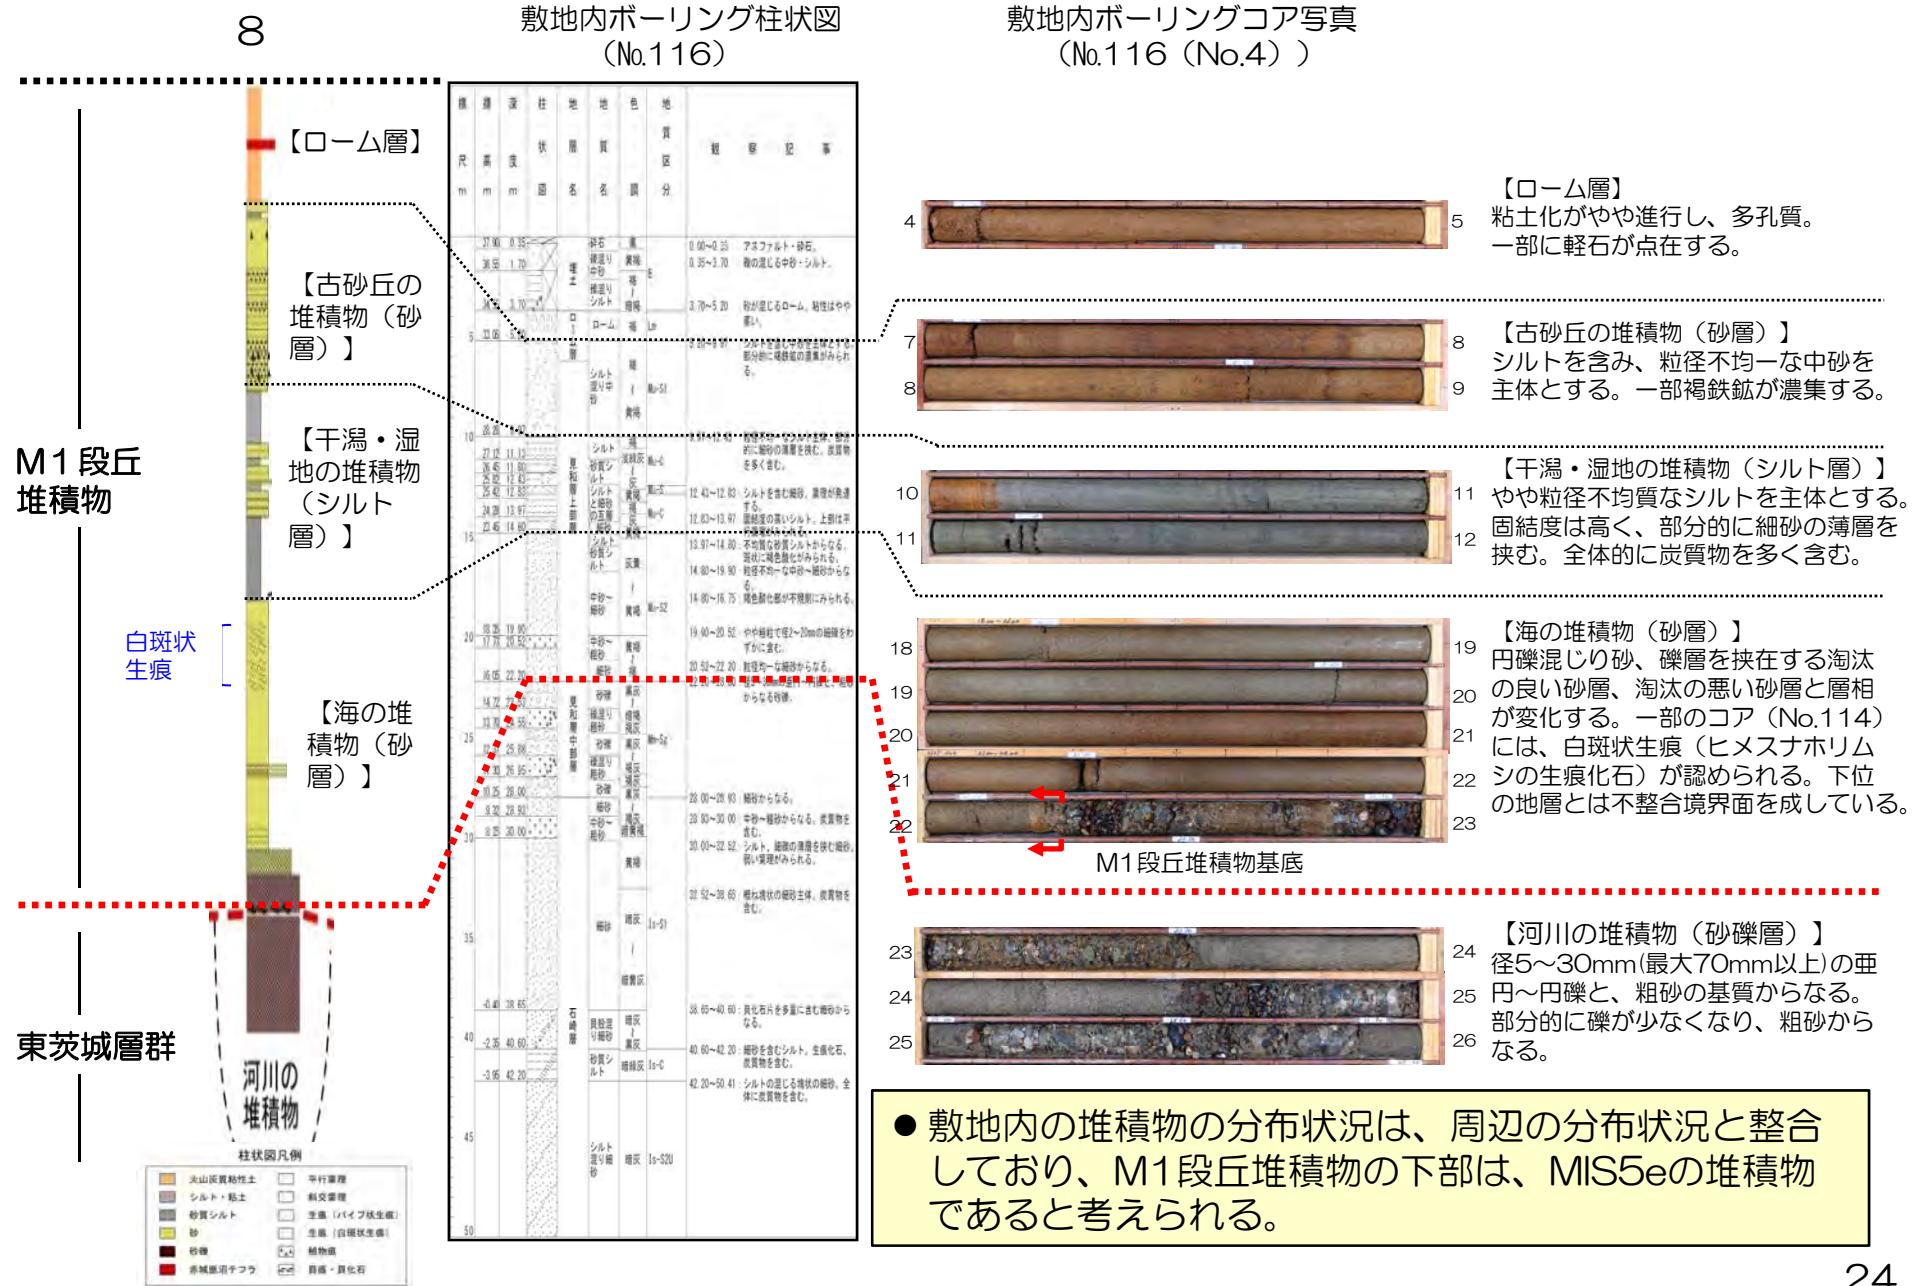
ボーリングコア写真を用いて、各層相確認をすると共に、各境界深度について確認を行った。

- 常陽においてコア写真による検討で用いたボーリング位置
- HTTRにおいてコア写真による検討で用いたボーリング位置

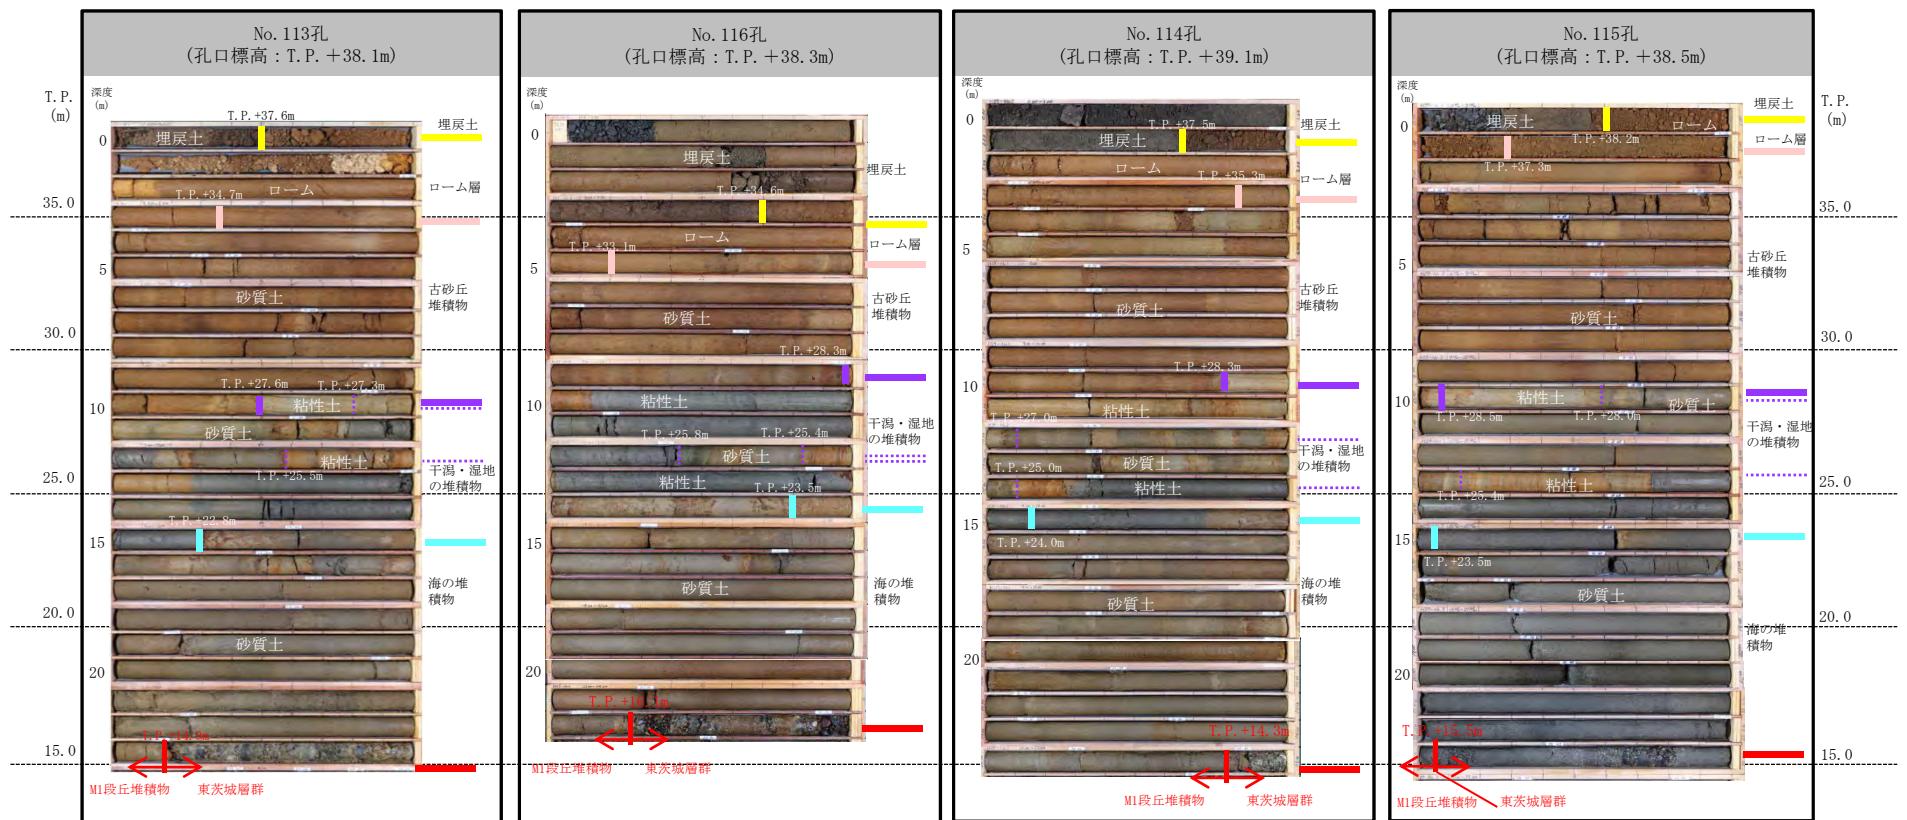
# M1段丘堆積物の堆積状況（南北方向）

- ボーリングコアにおいて、M1段丘堆積物の層相が連続的に確認され、層相の変化する深度及び東茨城層群との境界深度も各孔でほぼ同様である。

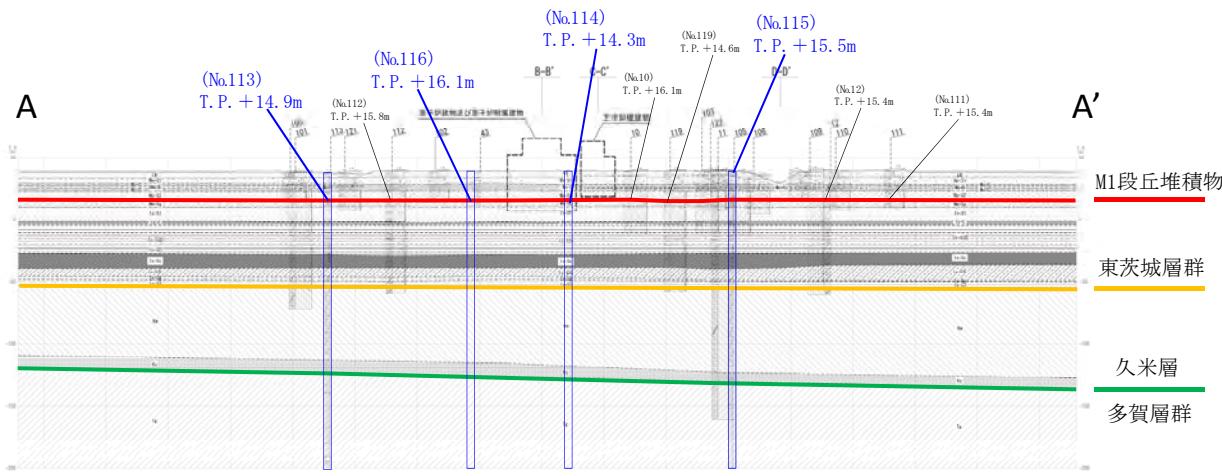
- M1段丘堆積物基底面の分布標高は、各孔でほぼ同様である。

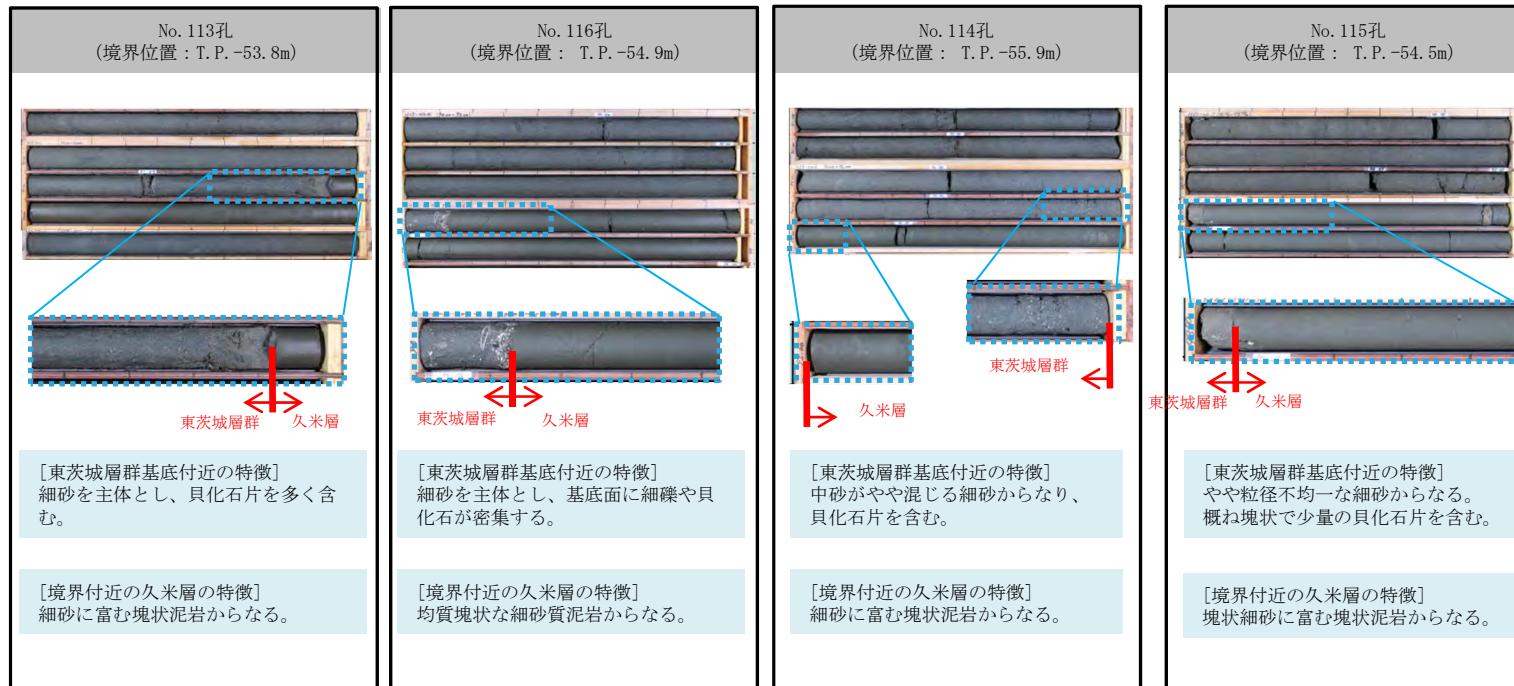
- 東茨城層群基底面の分布標高は、各孔でほぼ同様である。

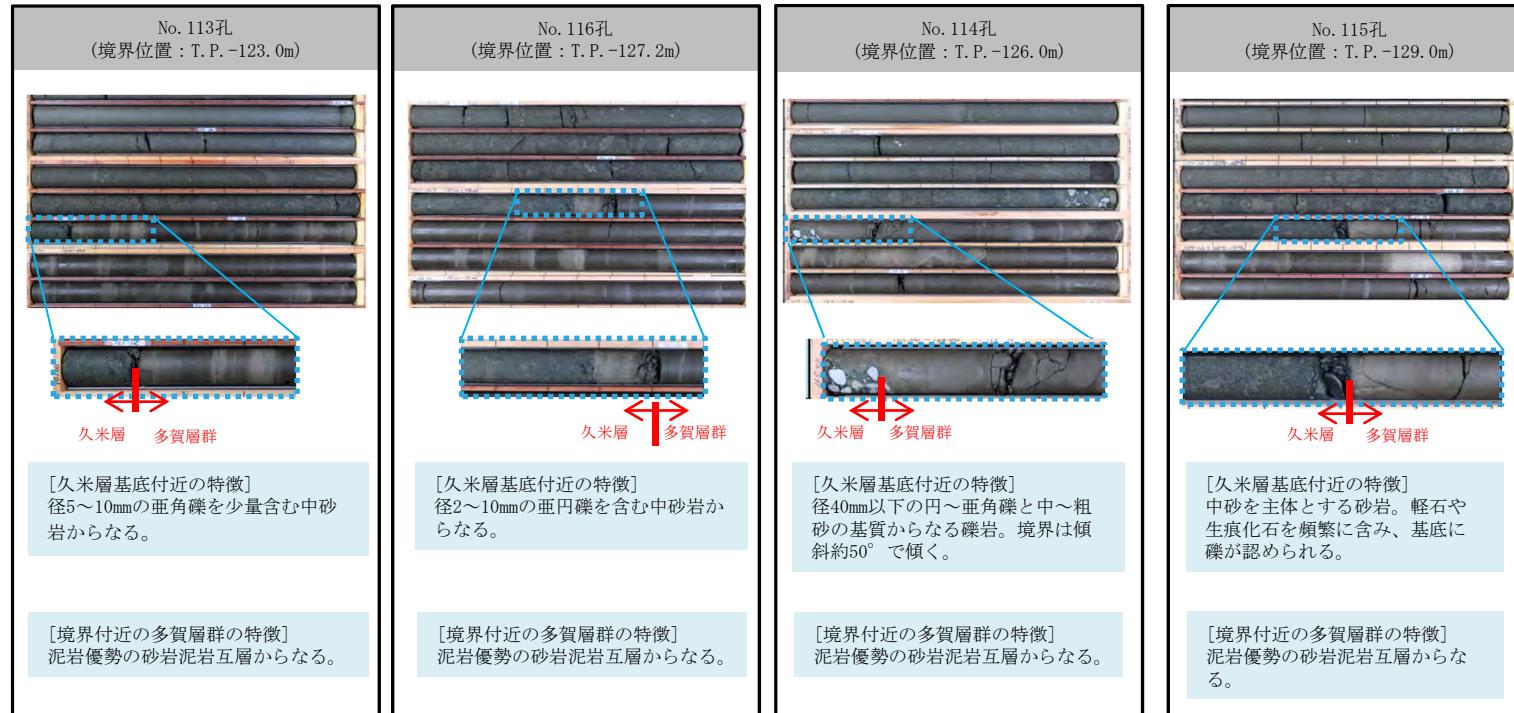
# 久米層/多賀層群境界の特徴（南北方向）

- 久米層基底面の分布標高は、南に低下する傾向が認められ、連続的な分布が確認できる。

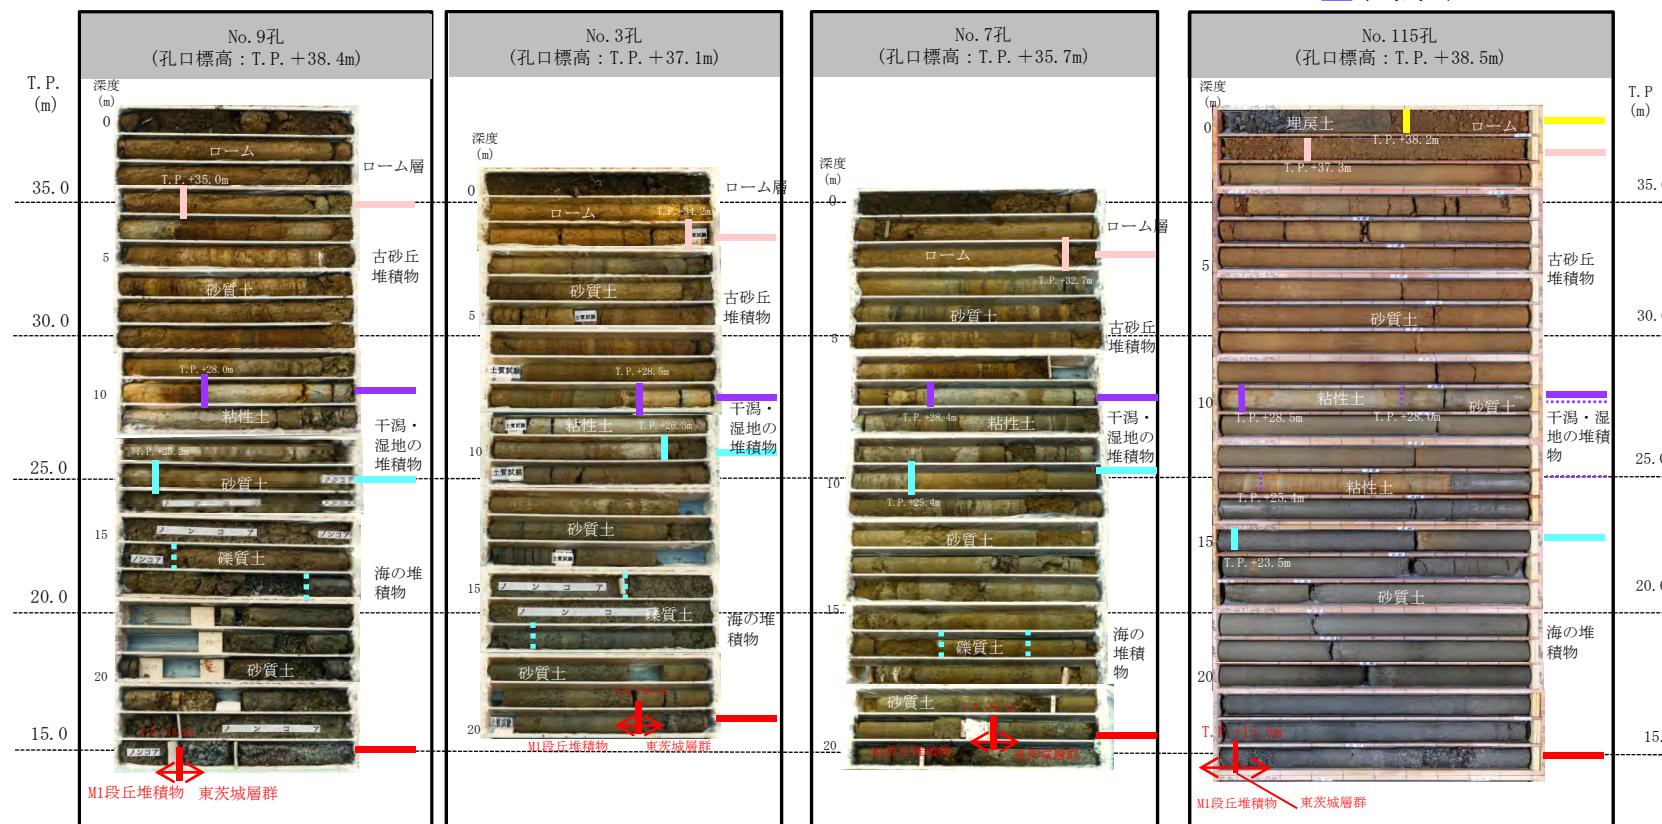
# M1段丘堆積物の堆積状況（東西方向）

- ボーリングコアにおいて、M1段丘堆積物の層相が連続的に確認され、層相の変化する深度及び東茨城層群との境界深度も各孔でほぼ同様である。

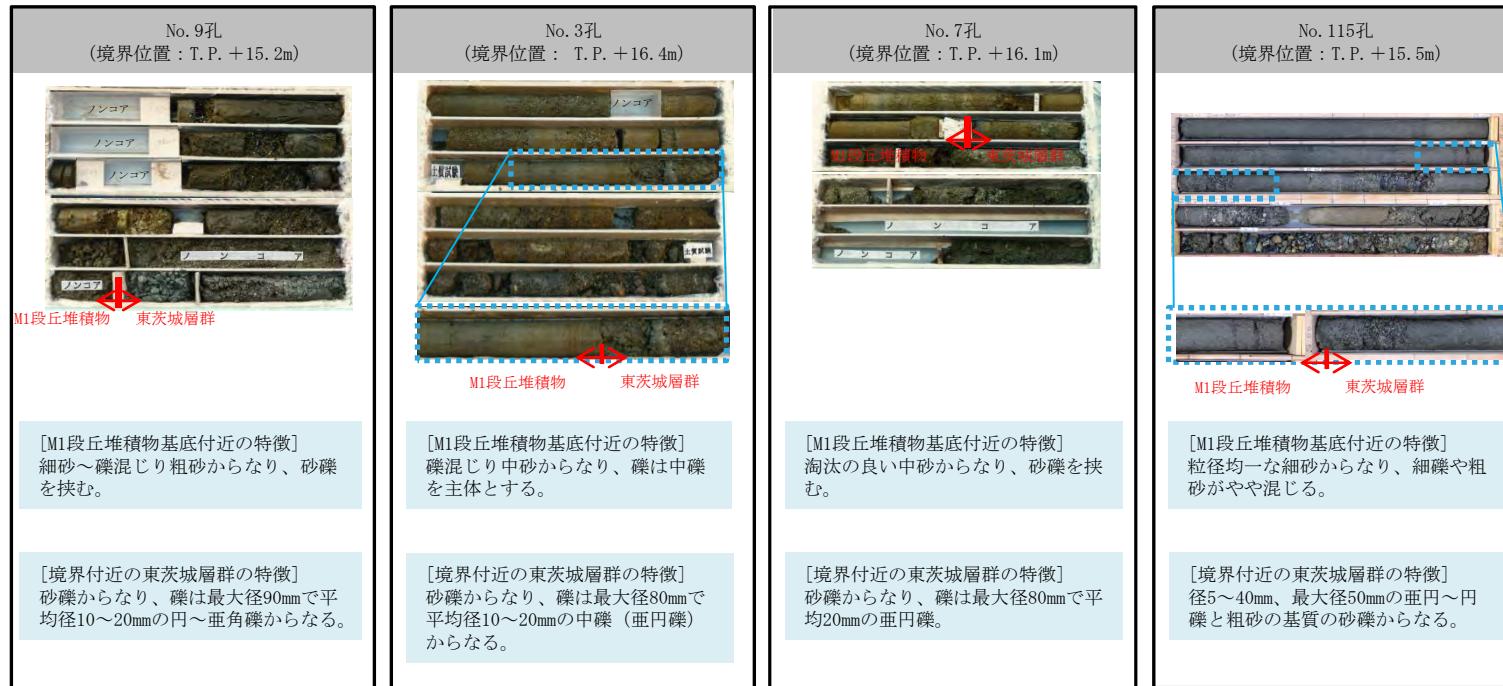
- M1段丘堆積物基底面の分布標高は、各孔でほぼ同様である。

※ノンコアの部分については、柱状図に基づき地層境界を記載
