大洗研究所（常陽）

敷地の地質・地質構造について

令和2年9月4日

国立研究開発法人日本原子力研究開発機構

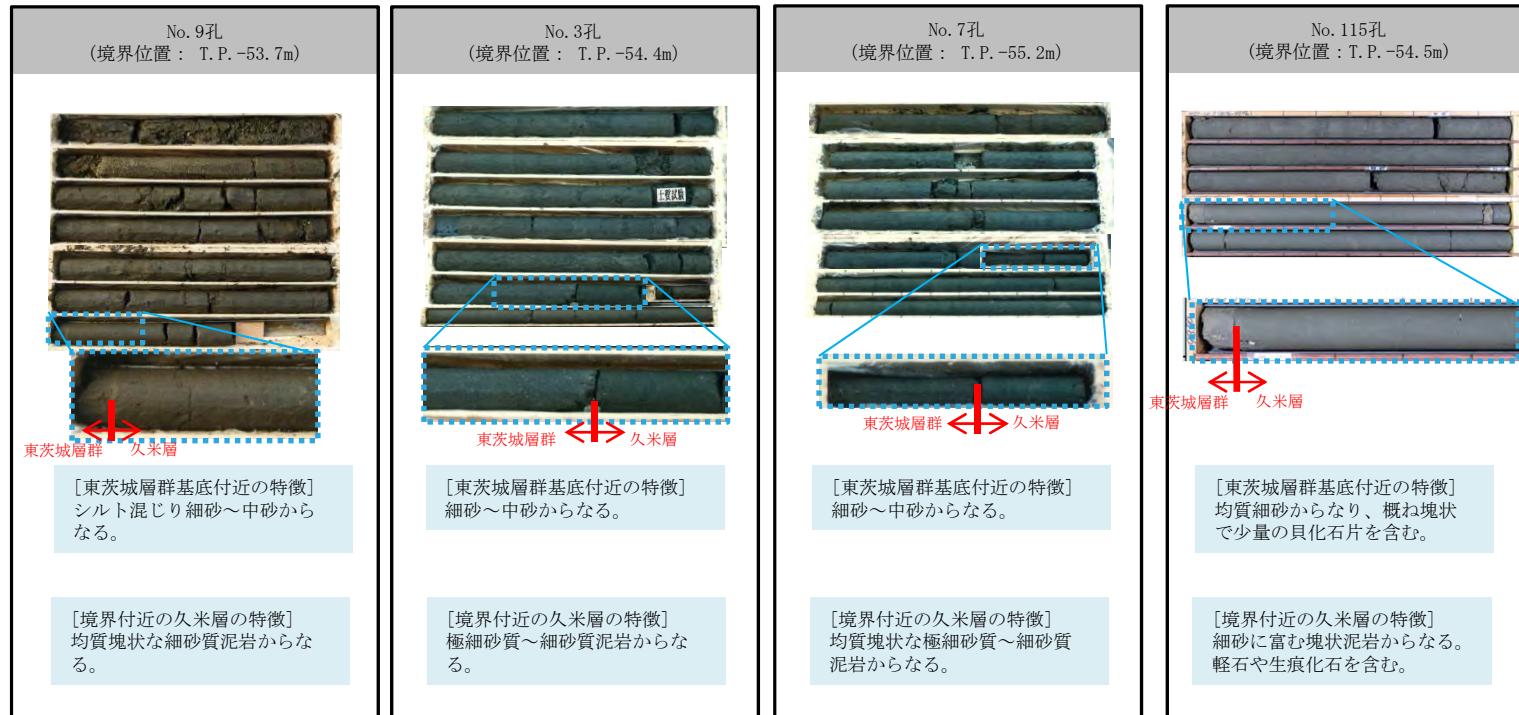
- 東茨城層群基底面の分布標高は、各孔でほぼ同様である。

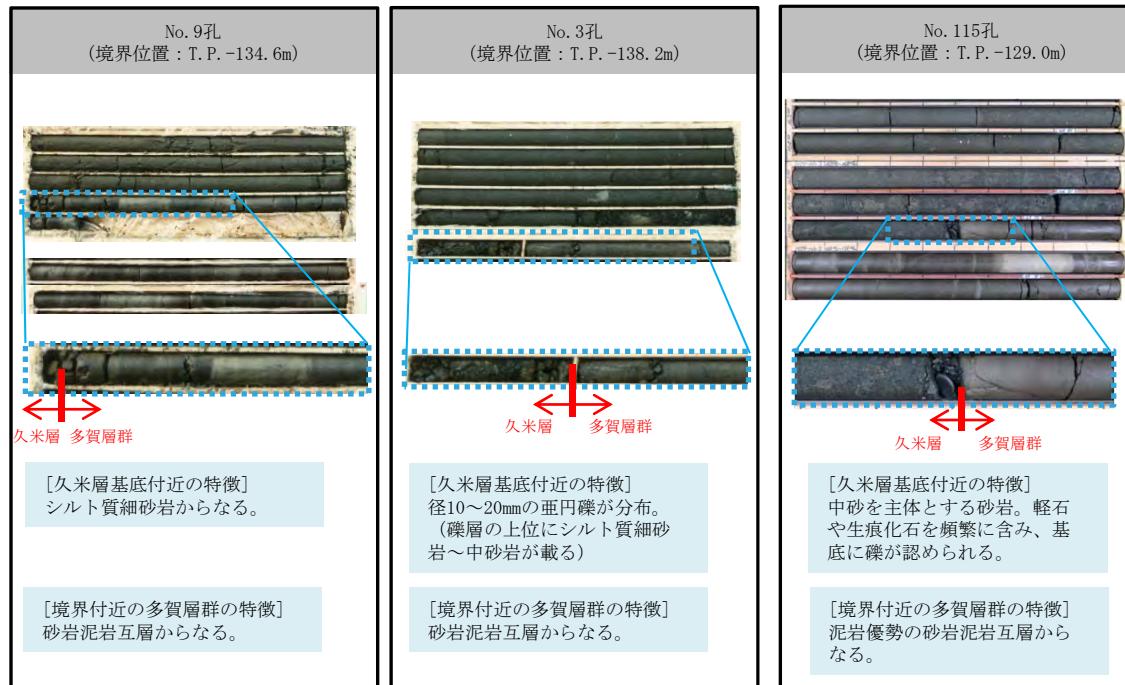
# 久米層/多賀層群境界の特徴（東西方向）

- ・久米層基底面の分布標高は、各孔でほぼ同様である。

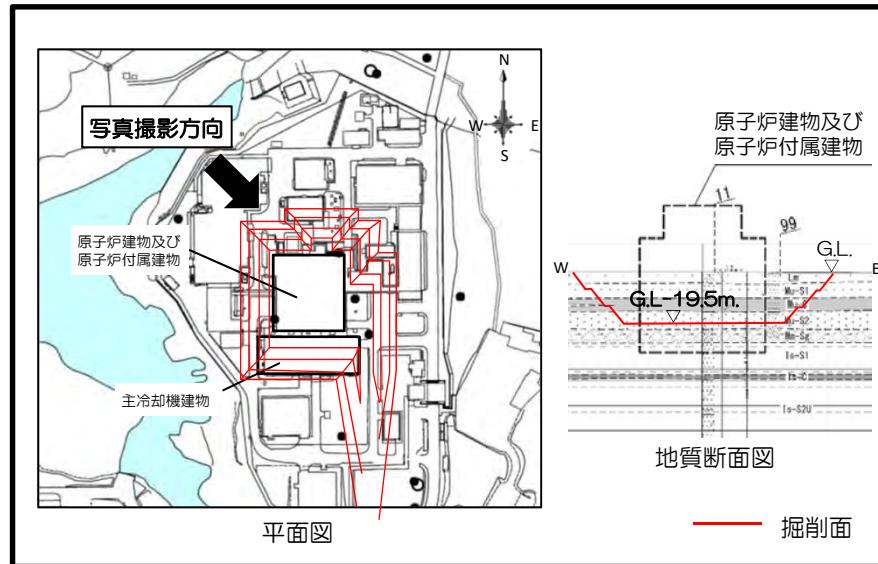
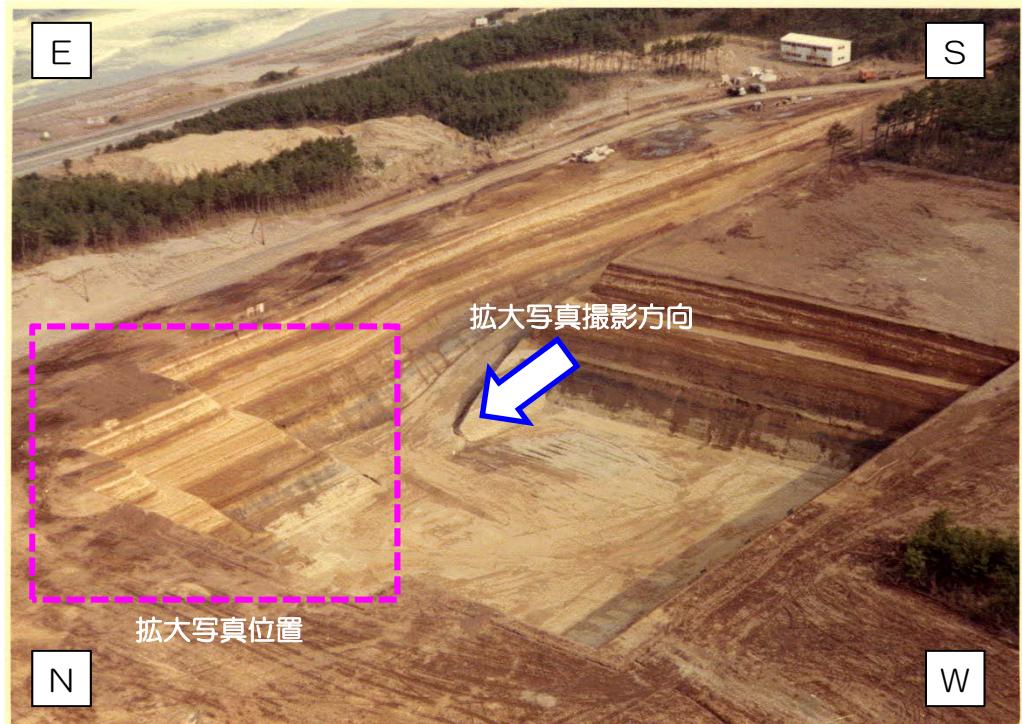
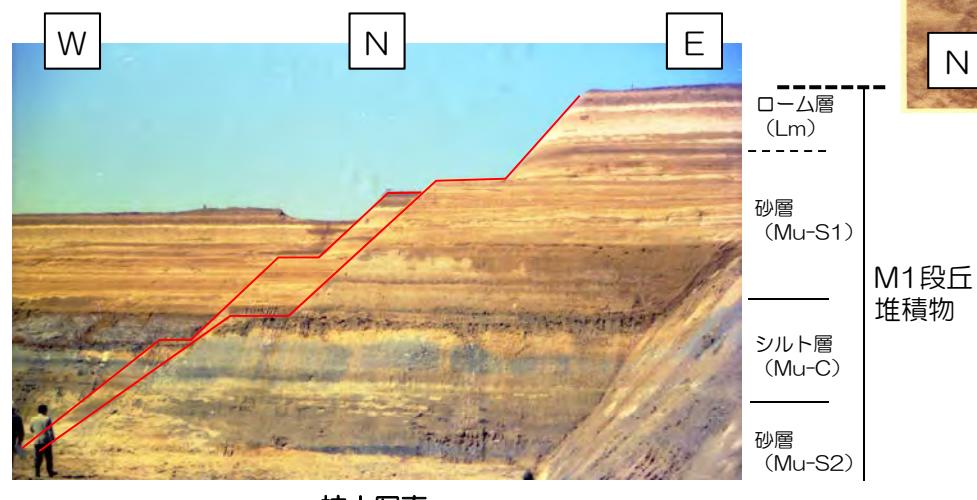
建設工事の掘削状況写真（1970年（昭和45年）4月）

法面写真から、M1段丘堆積物はほぼ水平に分布していることが確認される。

- 空中写真判読の結果、敷地を含めた敷地近傍にはリニアメント及び地すべり地形は認められない。
- 敷地には、新第三系中新統の多賀層群、新第三系鮮新統の久米層、第四系更新統の東茨城層群及びM1段丘堆積物並びに第四系完新統の沖積層及び砂丘砂層が分布する。
- M1段丘堆積物は、ボーリング柱状図及びボーリングコア確認から、下位の東茨城層群を覆って敷地に広く分布しており、M1段丘堆積物の基底面はほぼ水平に分布する。また、M1段丘堆積物の下位の東茨城層群、久米層基底面もほぼ水平に分布しており、断層を示唆する系統的な不連続や累積的な変位・変形は認めらない。
