東通原子力発電所 基準津波の策定のうち
「十勝沖・根室沖から岩手県沖北部の連動型地震」
に起因する津波の評価について(コメント回答)
(補足説明資料)

2021年7月9日
東北電力株式会社

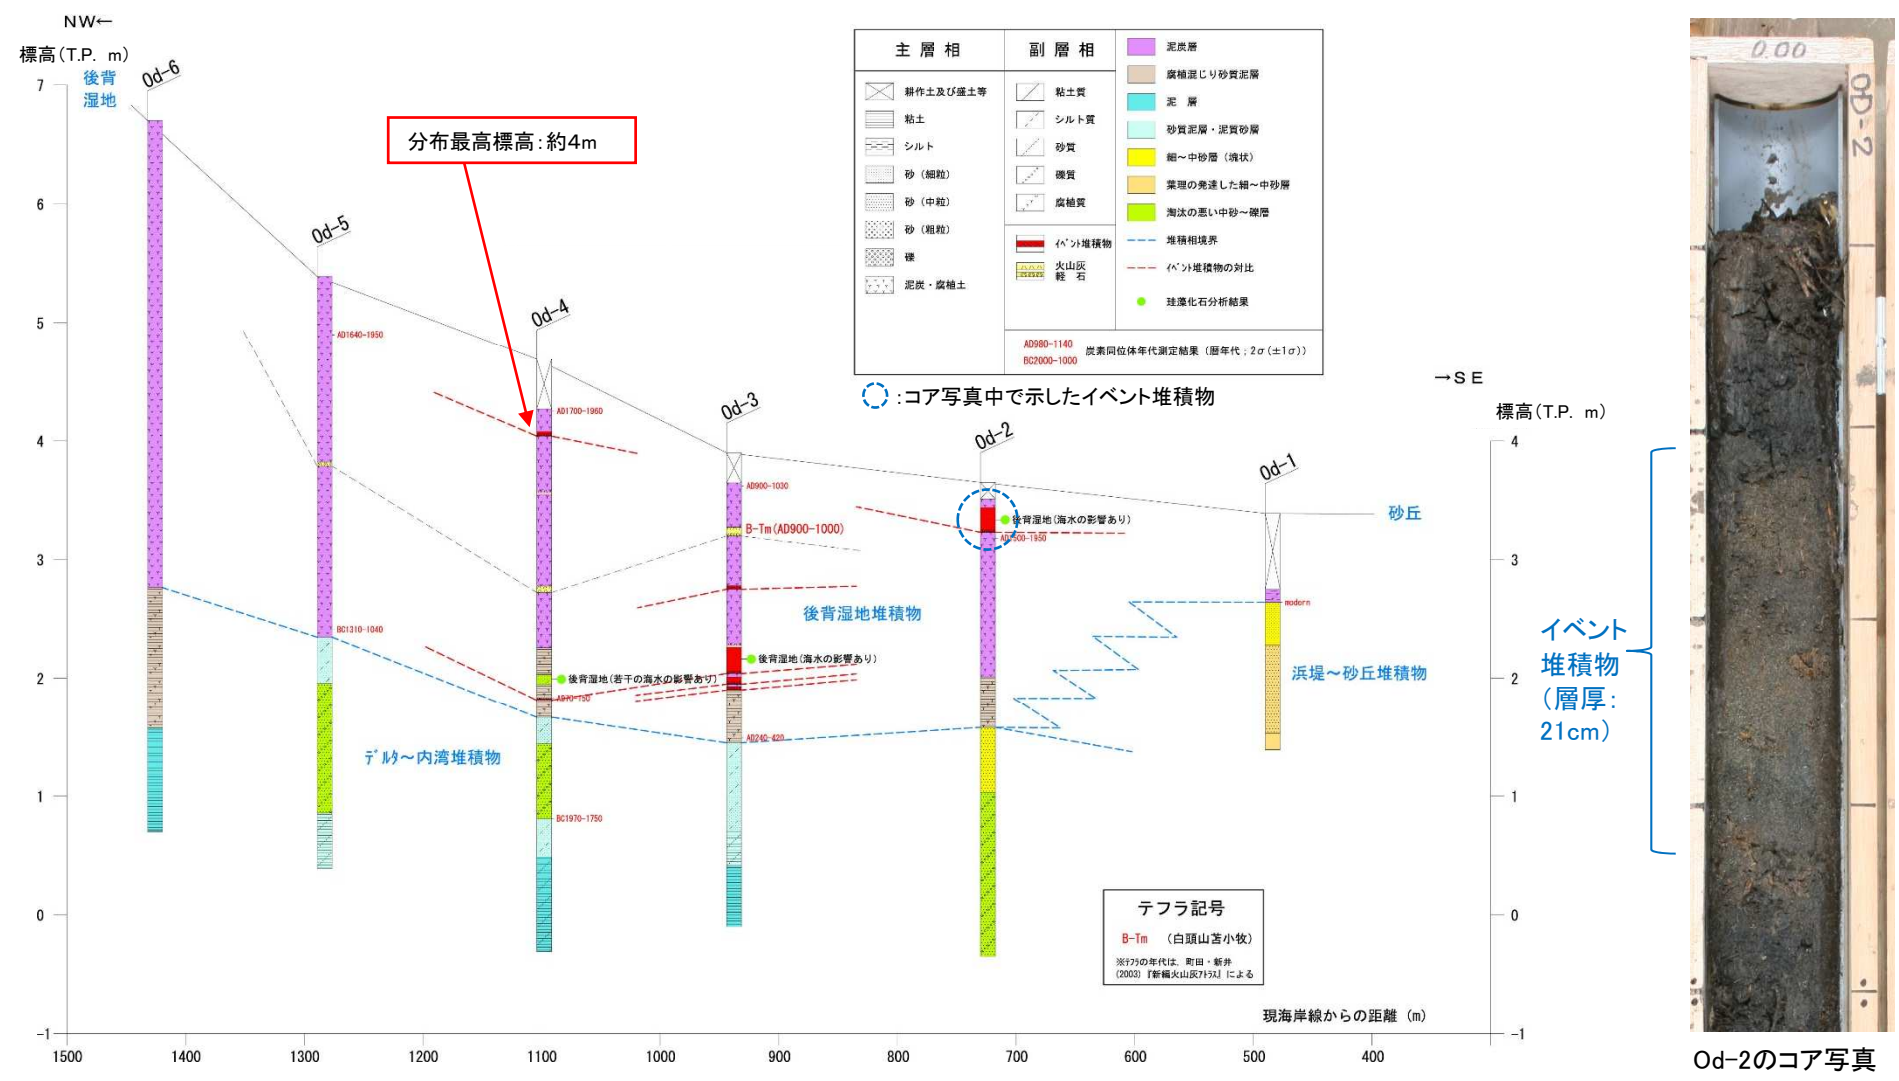
- ・ 同層準の堆積物はOd-2孔及びOd-4孔で確認される。
- ・ 層相は下面境界がやや明瞭～明瞭であり、碎屑物が流水により比較的短期間に、あるいは下位層を侵食しながら運搬され堆積したものと考えられる。
- ・ また、珪藻化石分析を実施したOd-2孔のイベント堆積物は、海水～汽水生種の珪藻化石を含む。

Od-2のコア写真

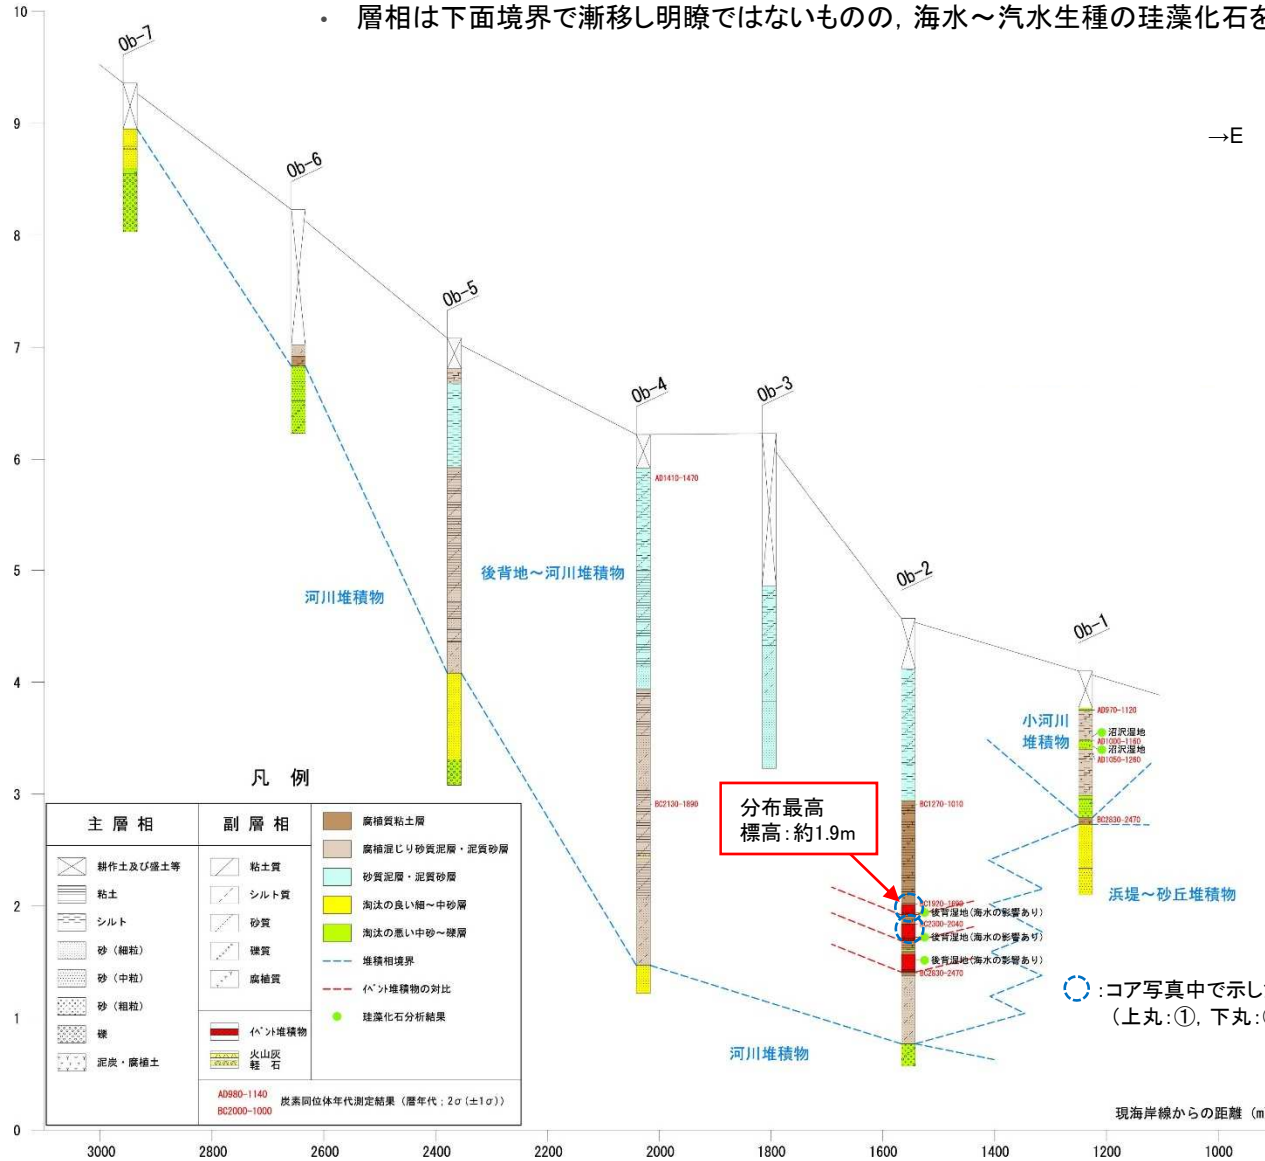
- 層相は下面境界で漸移し明瞭ではないものの、海水～汽水生種の珪藻化石を含む。

イベント
堆積物①
(層厚: 11cm)

イベント
堆積物②
(層厚: 17cm)

Ob-2のコア剥ぎ取り写真
