令和 4 年度第 1 四半期の間実施した原子力規制検査（原子力施設安全及び放射線安全に係る基本検査）の結果の通知について

関西電力株式会社 美浜発電所

原子力規制検査報告書

| 件名 | 美浜発電所3号機 工事計画に従った評価・施工の不備による補助給水機能に対する不十分な火災防護対策 ¹ |

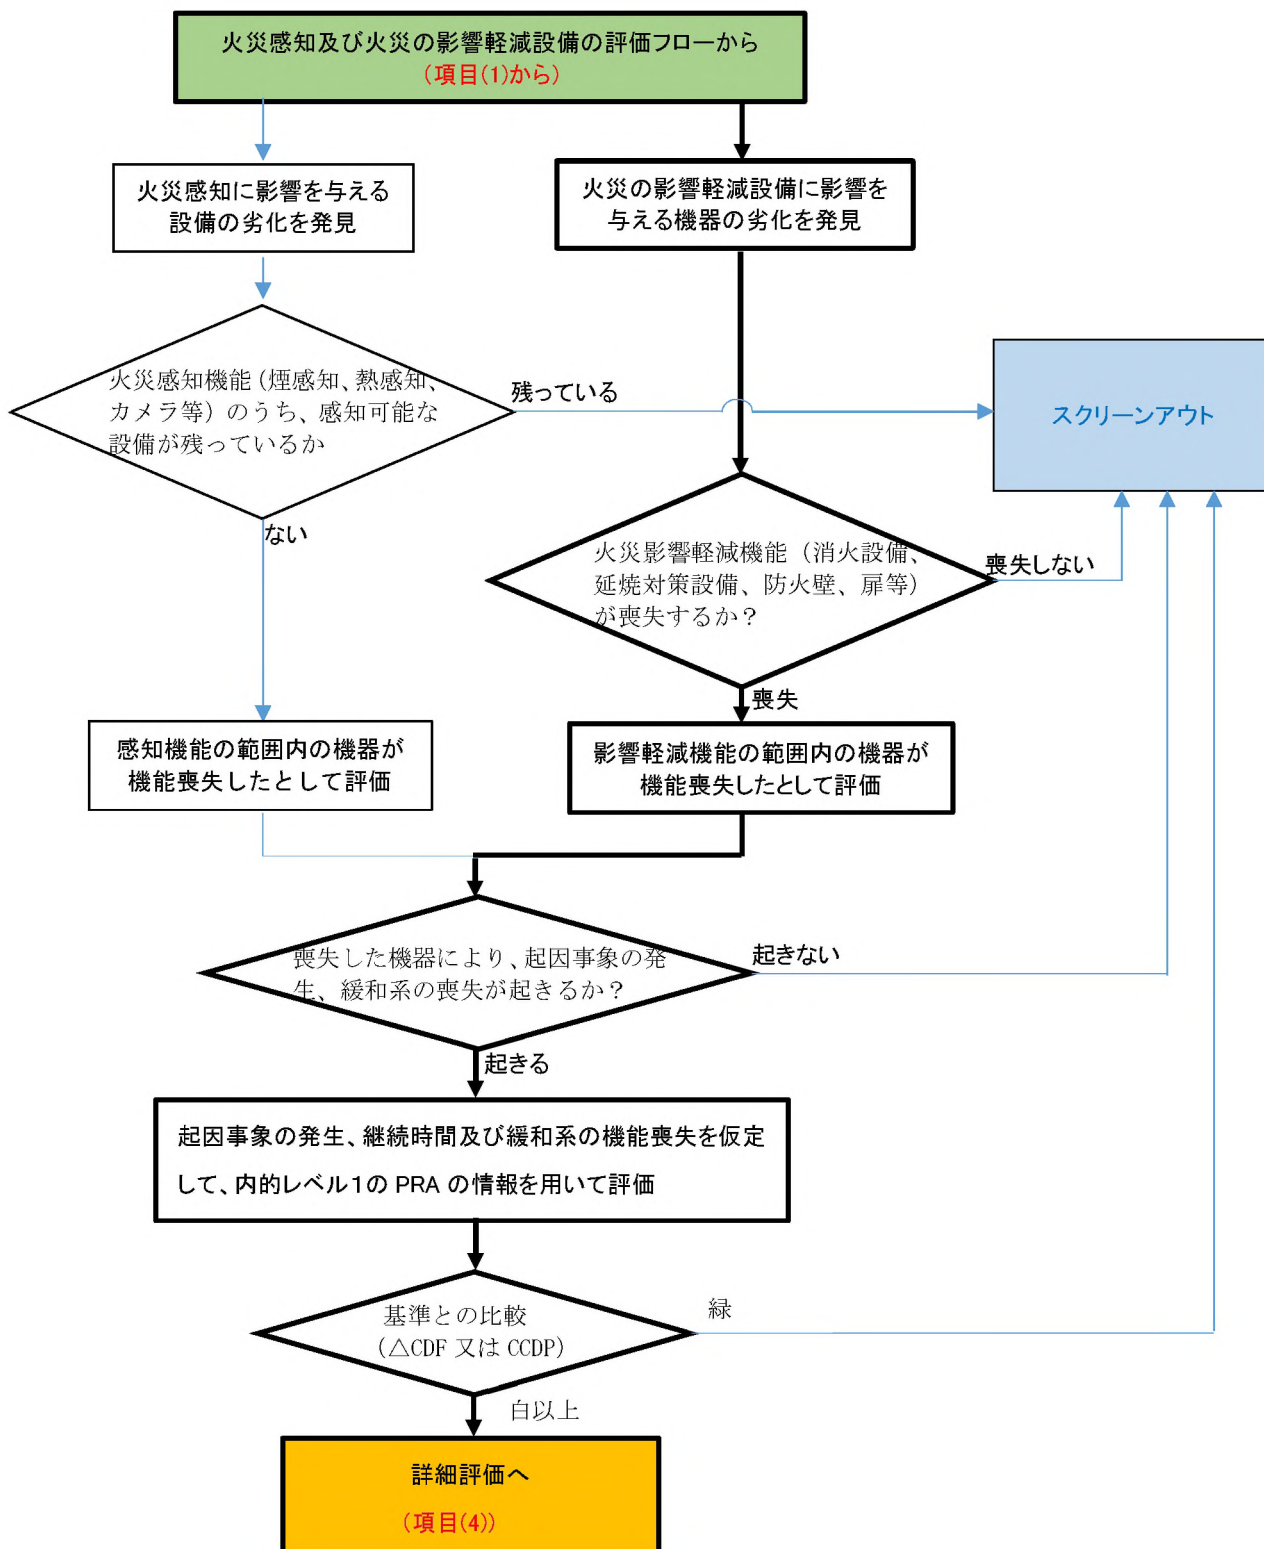
図3 火災の検知設備又は火災の影響軽減設備の劣化を発見した場合の評価フロー

火災の検知設備又は火災の影響軽減設備の劣化を現場で発見した場合、以下のフローで火災の影響を評価する。図3に火災の検知設備又は火災の影響軽減設備の劣化を発見した場合の評価フローを示す。

「火災防護に関する重要度評価ガイド」のフェーズ2の評価は4.3(2)「火災の検知設備又は火災の影響軽減設備の劣化を発見した場合の評価フロー」のとおり、図3、図5に基づき評価を行う。

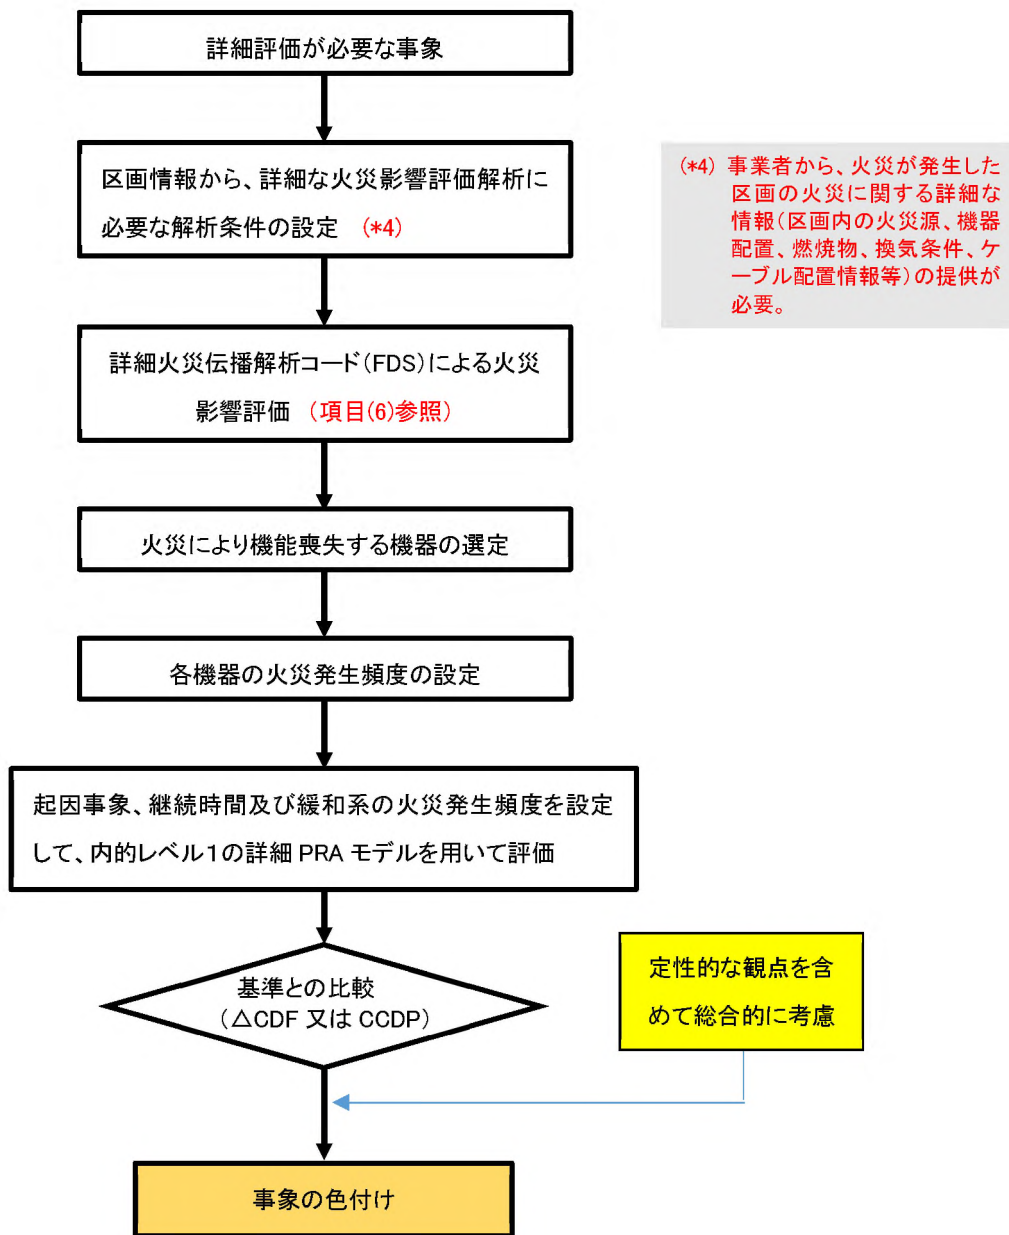
図5 詳細評価の評価フロー

米国 NIST(アメリカ国立標準技術研究所)で開発された詳細火災伝播解析コード(FDS)を用いた火災伝播解析を実施する。以下の FDS の解析結果モデル図を図8に、解析結果例を図9に示す。ただし、本詳細解析モデルの作成には、詳細な設計条件が必要となる。

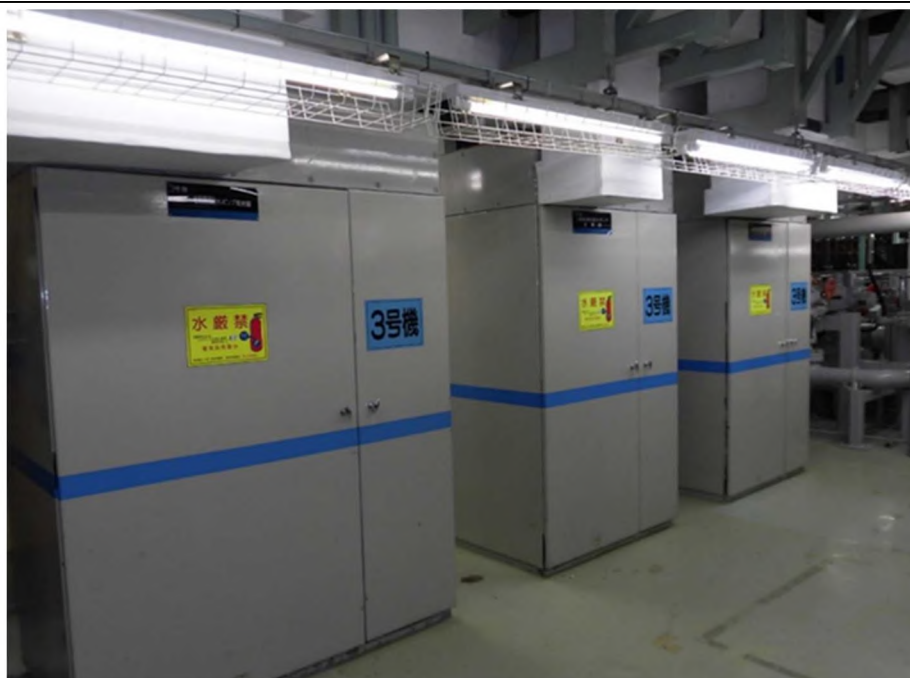
耐火処理されていない制御盤(右からA系電動補助給水ポンプ起動盤、B系電動補助給水ポンプ起動盤、タービン動補助給水ポンプ現地盤)が横並びで設置されている。

| <p>事象の説明</p> | <p>令和3年 10 月 18 日から実施した関西電力株式会社美浜発電所3号機に対する第3四半期火災防護(3年)チーム検査に際し、検査官が電動補助給水ポンプエリアにおいて、補助給水機能に係る一部の設備に対する火災防護が不十分であることを確認した。</p> <p>①制御盤</p> <p>検査官は、A系及びB系電動補助給水ポンプ並びにタービン動補助給水ポンプの制御盤3台が、同じエリアで約 0.6mの間隔で横並び一列に設置されており、制御盤内に火災感知設備及び自動消火設備が設置されていないことを確認した。</p> <p>事業者からは、「中央制御室から現場の制御盤を介さずにポンプを起動できることを理由に、同一機能を有するものが複数あるとして、これらの制御盤を審査基準の火災防護対象ケーブルから除外している。」との説明があった。なお、事業者は、A系及びB系電動補助給水ポンプ並びにタービン動補助給水ポンプは審査基準の火災防護対象機器として選定している。</p> <p>その後、検査官が、補助給水機能に係る制御系統を図面等により確認したところ、補助給水ポンプに電源を投入するためのメタクラ遮断器の投入スイッチは、制御盤及び中央制御室の両方に設置されているが、ポンプの運転制御に必要な制御回路は、制御盤にしか設置されておらず、「同一機能を有するものが複数ある」とはいえないことが判明した。</p> <p>この事実を事業者に指摘したところ、事業者より検査の過程で、「制御盤内は低電圧制御回路のみ収納されており、想定される火災はケーブル1本に限定される程度のものであり、この程度の火災であれば制御盤内の制御回路は機能喪失しないとして、制御盤は火災防護対象ケーブルに該当しない。」との説明があった。</p> <p>事業者は、検査官からの指摘を受け、安全性向上の観点から、制御盤の間2箇所耐火シート(1時間耐火)を設置するとともに制御盤3台全ての盤内に自動消火設備(感知機能付き)を設置した。</p> |

事業者は、制御盤について必要な火災防護に係る設計評価をしていないことにより、制御盤で火災が発生した場合に補助給水機能への影響を把握できていなかった。

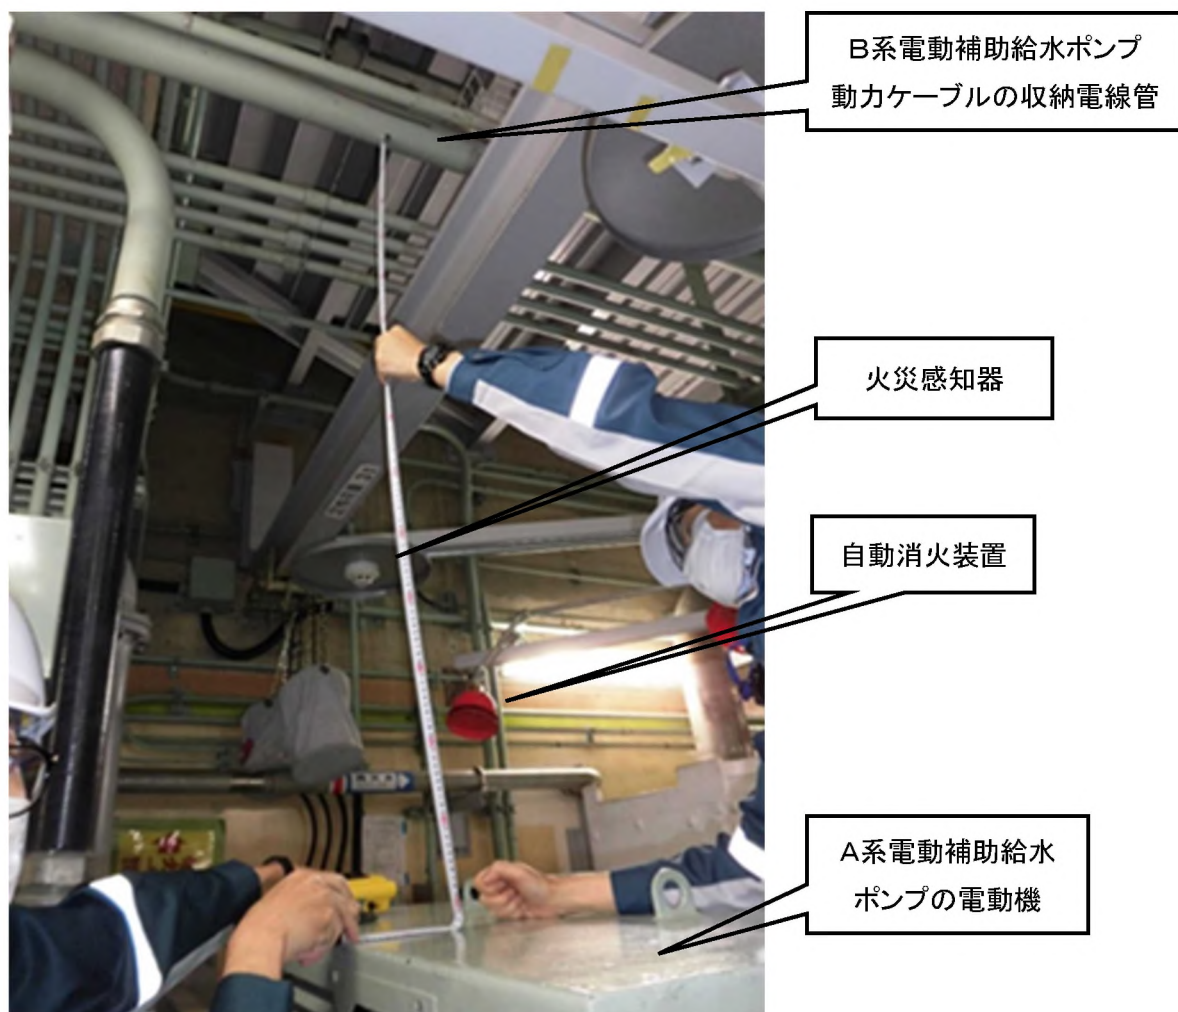
電線管に対して1時間耐火壁等で系統分離がなされていないと、A系電動補助給水ポンプの火災発生時にB系の電動補助給水ポンプが機能喪失するおそれがある。

B系電動補助給水ポンプの動力ケーブル収納電線管がA系電動補助給水ポンプの電動機の約 1.4m 上部を通過している。火災感知器と自動消火装置は設置されている。

| | <p>②電線管</p> <p>検査官は、B系電動補助給水ポンプの動力ケーブルを収納している電線管がA系電動補助給水ポンプの電動機の約 1.4m 上部を通過していることを確認した。そのため、事業者に対して、A系電動機の火災発生時の影響評価の結果を尋ねたところ、当該電線管について審査基準の「火災防護対象ケーブル」として火災による影響評価はなされておらず、改めて評価がなされた結果、その火災高さが約 2.1m と評価され、B系電動補助給水ポンプの動力ケーブルを収納している電線管が火災に晒され、当該電線管内の動力ケーブルが焼損する可能性があることを確認した。当該電線管は、火災防護対象ケーブルである動力ケーブルを格納しているものの、1時間耐火シート等で被覆されておらずA系及びB系との系統分離は認められなかった。</p> <p>事業者は、検査官からの指摘を受け、当該電線管について1時間耐火機能を持っていないため審査基準に抵触していると判断し、是正処置として火災影響範囲(ZOI: Zone of Influence)部分に耐火シートを設置するとともに、この他にも同様な箇所がないか検討を行い、6火災区画 14 箇所についても同様な対策を行った。</p> |
