2.3 八甲田山の評価 2.3.1 巨大噴火の可能性評価

地球物理学的調査(地下構造)⑩〔文献調査:比抵抗構造(東西方向の鉛直断面)〕

### 3.1 モニタリングの基本的考え方 〔モニタリングの概要〕

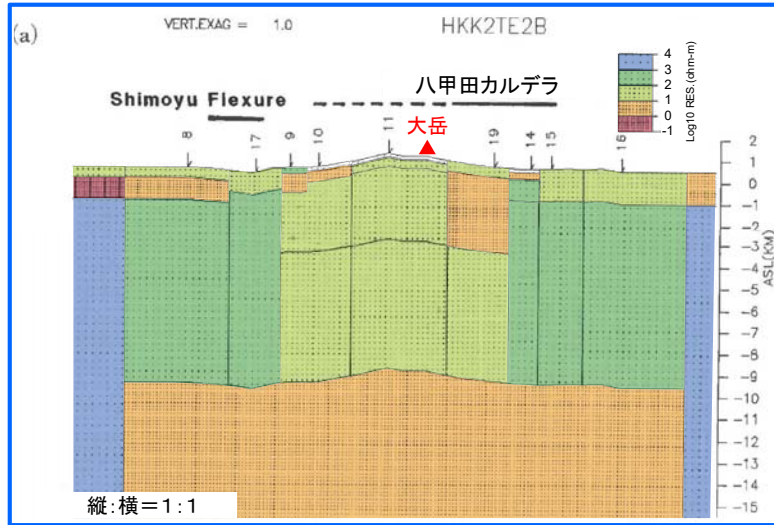
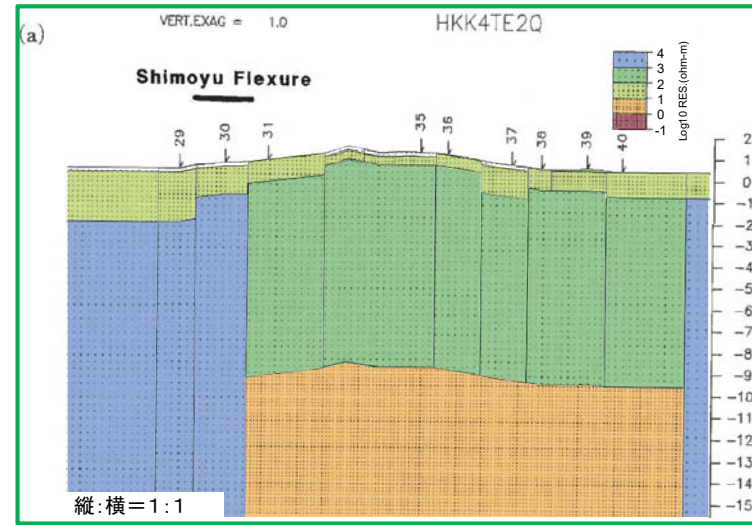
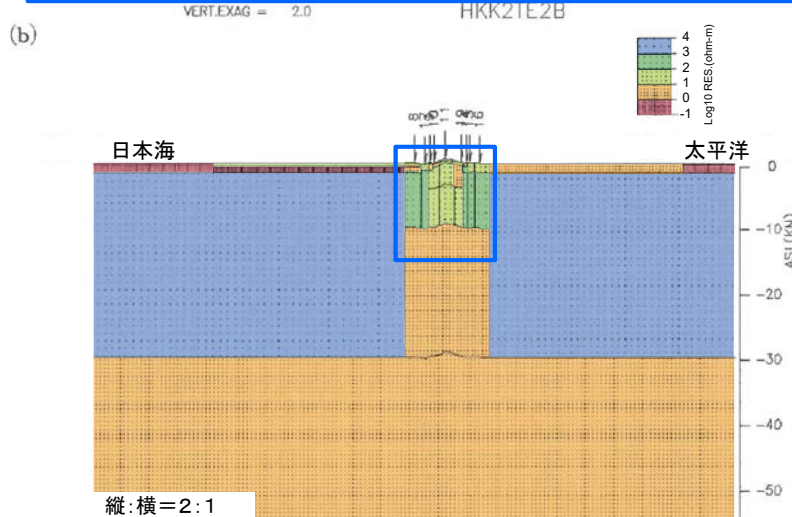
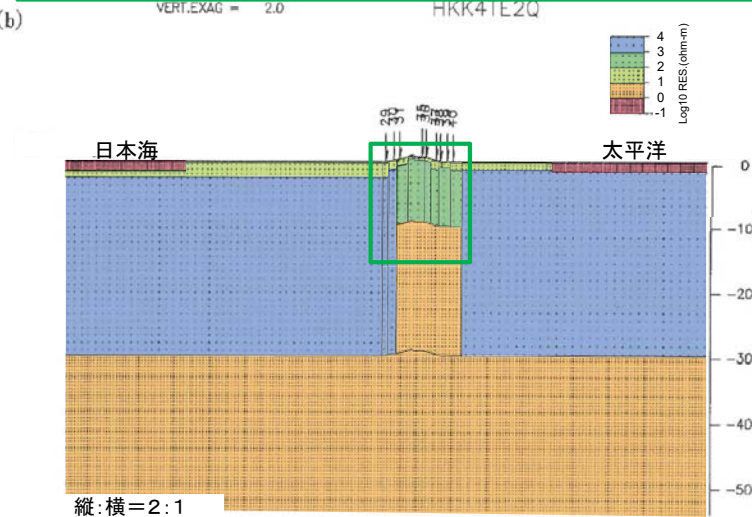
北八甲田火山群と八甲田カルデラを切る測線(HKK2)の比抵抗構造

南八甲田火山群を切る測線(HKK4)の比抵抗構造  
小川(1991)に加筆・塗色

- 防災科学技術研究所HP上の「日本列島下の三次元地震波速度構造(海域拡大2019年版)」の地震波トモグラフィ解析結果, 当社の地震波トモグラフィ解析結果及び小川(1991)に示される解析結果に基づく, 八甲田山直下の上部地殻内の10km以深は低比抵抗領域であるが, その領域は低Vpかつ低Vp/Vsであることから, 上部地殻内に大規模なマグマ溜まりの存在を示唆する顕著な低速度・高Vp/Vsかつ低比抵抗領域は認められない。  
⇒八甲田山の上部地殻内には, 十和田と同様に大規模なマグマ溜まりが存在する可能性は十分小さいと考えられる。

<比抵抗構造> 流体の存在に敏感に反応する比抵抗構造においても、八甲田山直下の上部地殻内の10km以浅に顕著な低比抵抗領域は認められない。(小川, 1991)

- <地震波速度構造> 及び<比抵抗構造>を統合的に解釈すると、八甲田山直下の上部地殻内の10km以深は低比抵抗領域であるが、その領域は低Vpかつ低Vp/Vsであることから、上部地殻内に大規模なマグマ溜まりの存在を示唆する顕著な低速度・高Vp/Vsかつ低比抵抗領域は認められない。

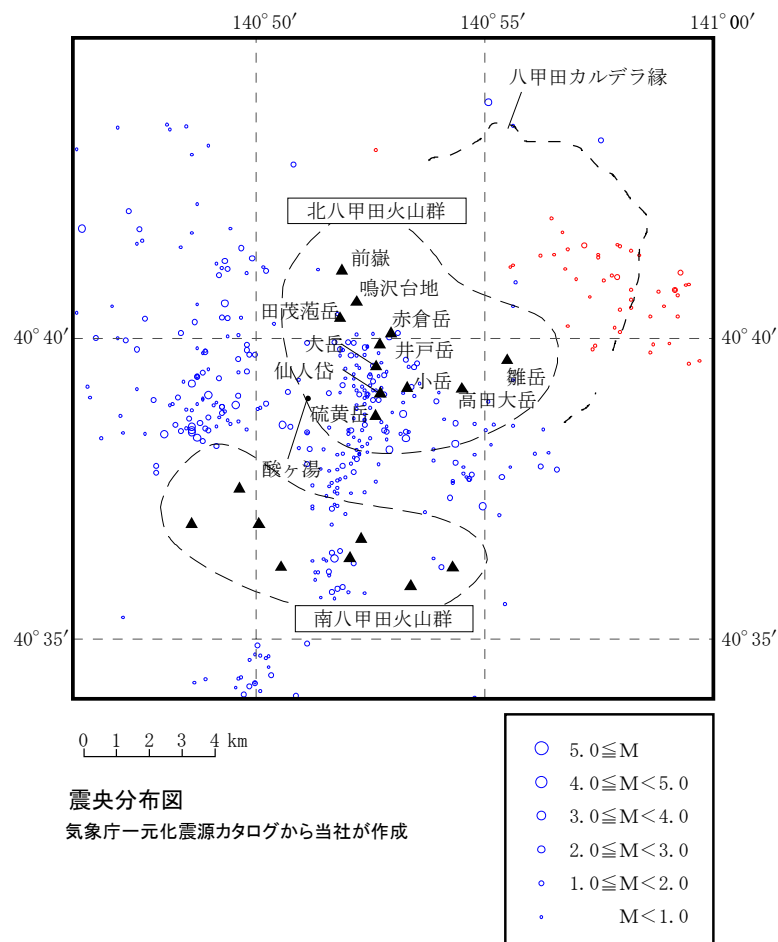
赤：低周波地震

- 気象庁一元化震源カタログから作成した下図より、八甲田山では、地震が観測期間を通じて北八甲田火山群付近の深さ10km以浅に集中している。低周波地震は八甲田カルデラ付近の深さ20km～35km付近で発生している。
- 「八甲田山の火山活動解説資料(令和元年10月7日)」(気象庁, 2019b)によると、2019年10月7日6時以降、大岳山頂の西約4km、深さ約1km付近を震源とする地震が増加し、14時までに61回発生したとしている。また、2018年4月10日に日回数22回を観測するなど、これまでも周辺で一時的な地震の増加がみられたが、地震活動以外に火山活動の活発化は認められず、低周波地震及び火山性微動は観測されていないとしている。

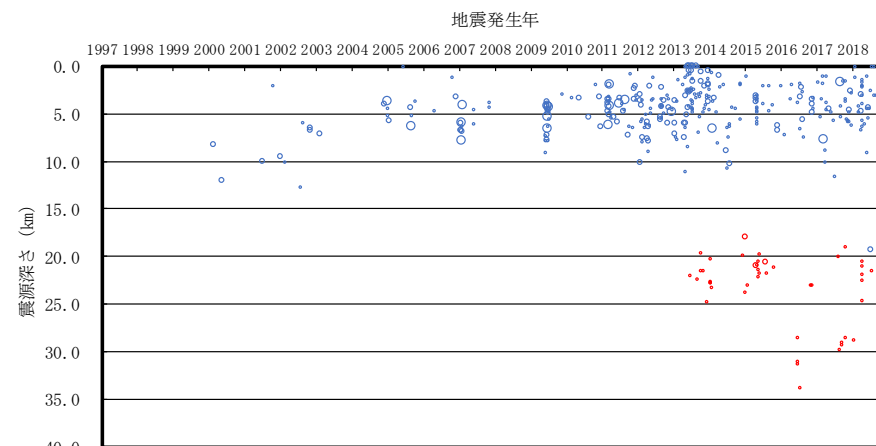
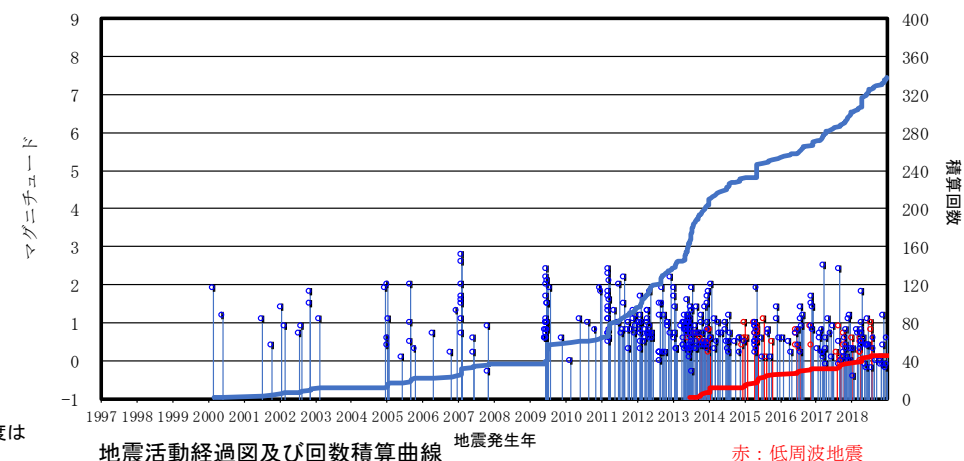
※当社が整理した気象庁一元化震源の震源記録は、「K: 気象庁震源(精度良く震源決定されたとする地震)」と「S: 参考震源(精度は良くないが参考として登録する地震)」の双方の地震を合わせて、表示している。なお、マグニチュードが不定のものは除く。

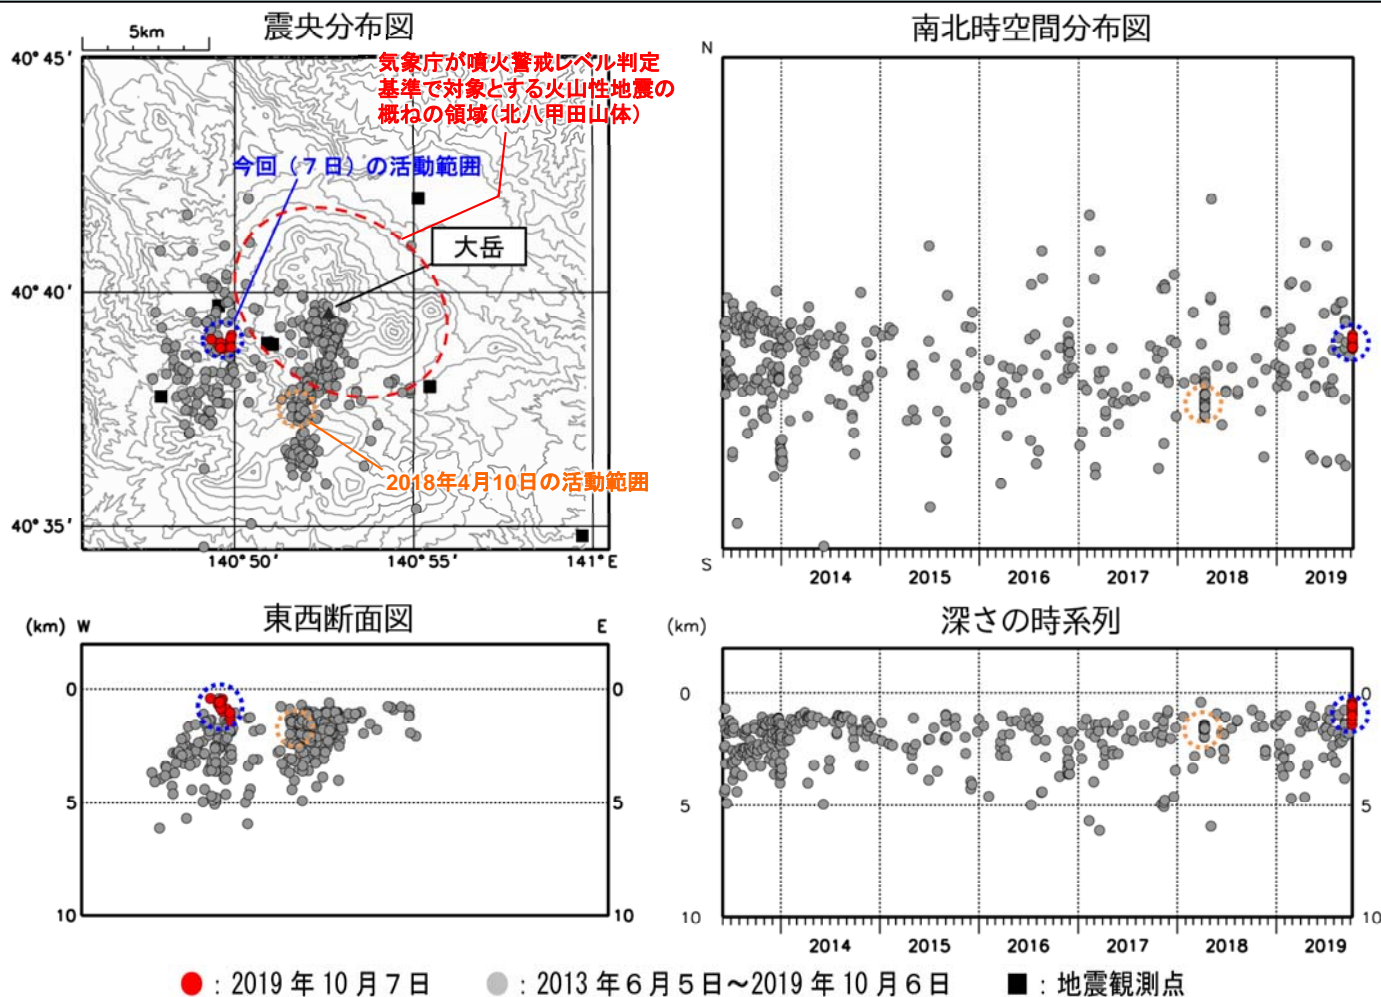
「八甲田山の火山活動解説資料(令和元年10月7日)」(気象庁, 2019b)に加筆

- 「八甲田山の火山活動解説資料(令和元年10月7日)」(気象庁, 2019b)によると, 2019年10月7日6時以降, 大岳山頂の西約4km, 深さ約1km付近を震源とする地震が増加し, 14時までに61回発生したとしている。また, 2018年4月10日に日回数22回を観測するなど, これまでも周辺で一時的な地震の増加がみられたが, 低周波地震及び火山性微動は観測されておらず, 地震活動以外に火山活動の活発化は認められないとし, 噴火予報(噴火警戒レベル1, 活火山であることに留意)の予報事項に変更はないとしている。
- なお, 「火山の状況に関する解説情報: 八甲田山(令和元年10月8日)」(気象庁, 2019c)によると, 2019年10月8日10時以降, 上記の地震は観測されていないとしている。加えて, 低周波地震や火山性微動は観測されておらず, 地殻変動に火山活動に伴う変化はみられない。また, 監視カメラによる観測では, 地獄沼付近及び大岳周辺に特段の変化はみられず, 火山活動の活発化を示す変化は認められないとしている。

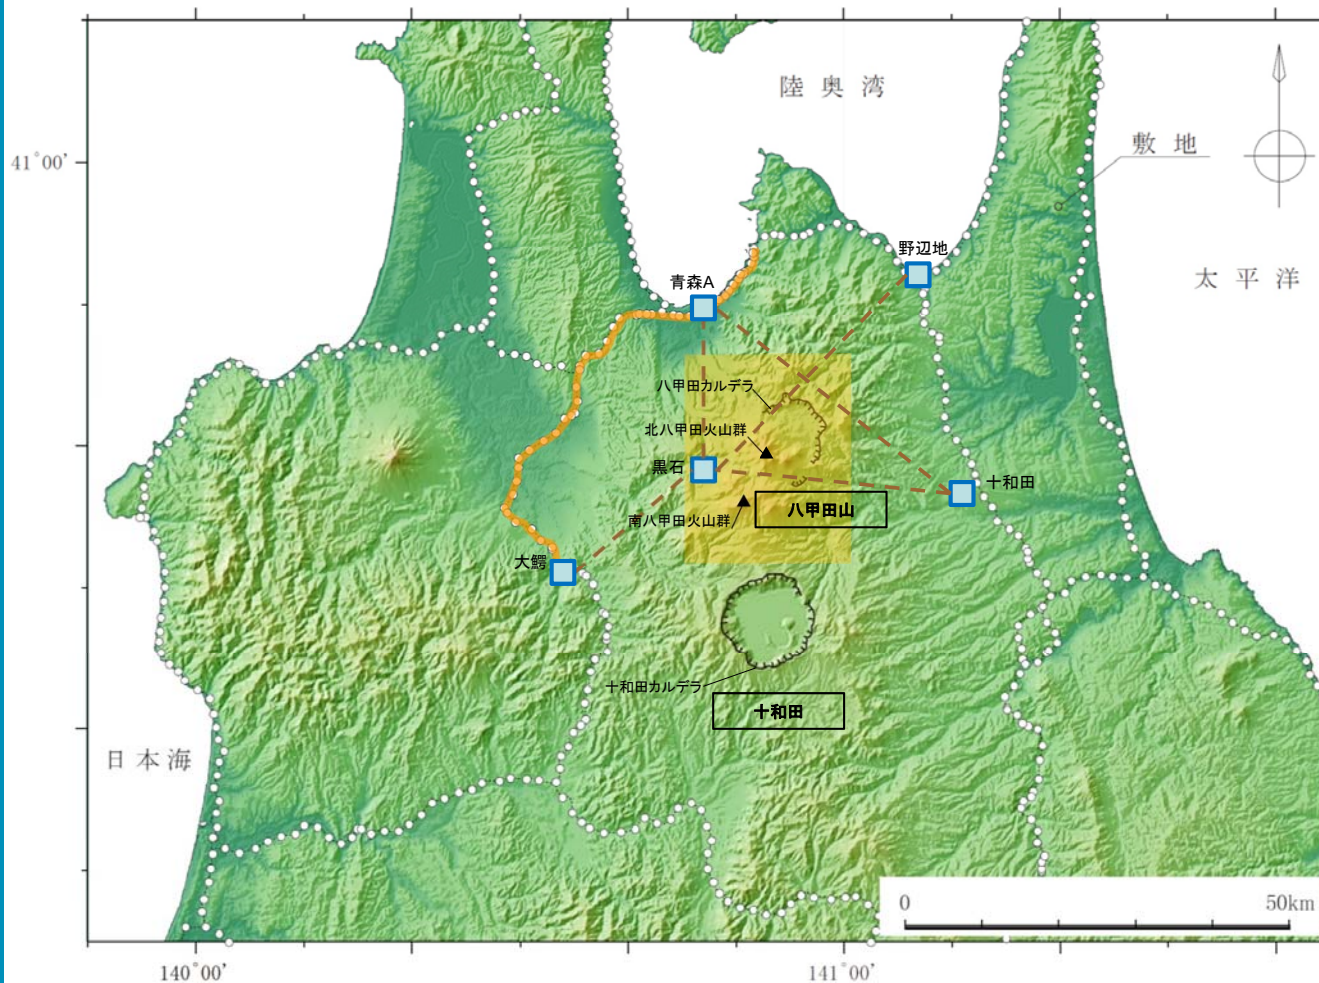
➤ 地球物理学的調査のうち地殻変動について、電子基準点データ、干渉SARデータ、及び水準測量の記録を確認した。

- 電子基準点 (評価に用いた点)
- 基線
- 干渉SARの範囲
- 1等水準点(水準路線)
- 評価に用いた1等水準路線

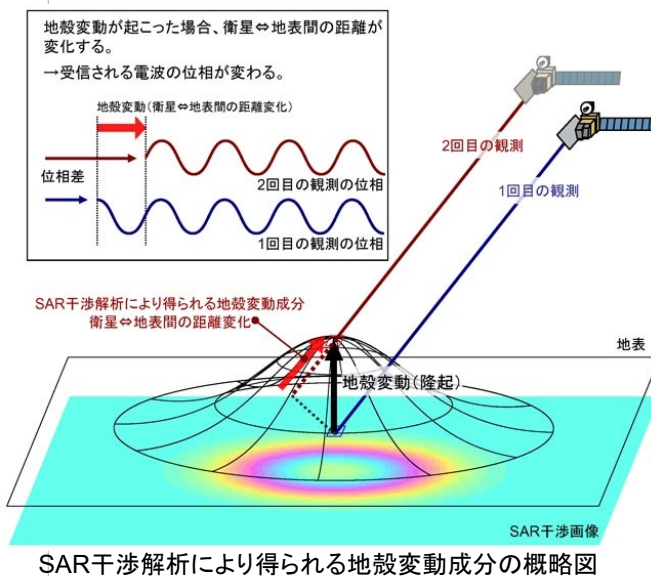
国土地理院HPより抜粋  
<http://www.gsi.go.jp/WNEW/PRESS-RELEASE/2007-0720b-0720b-2.html>

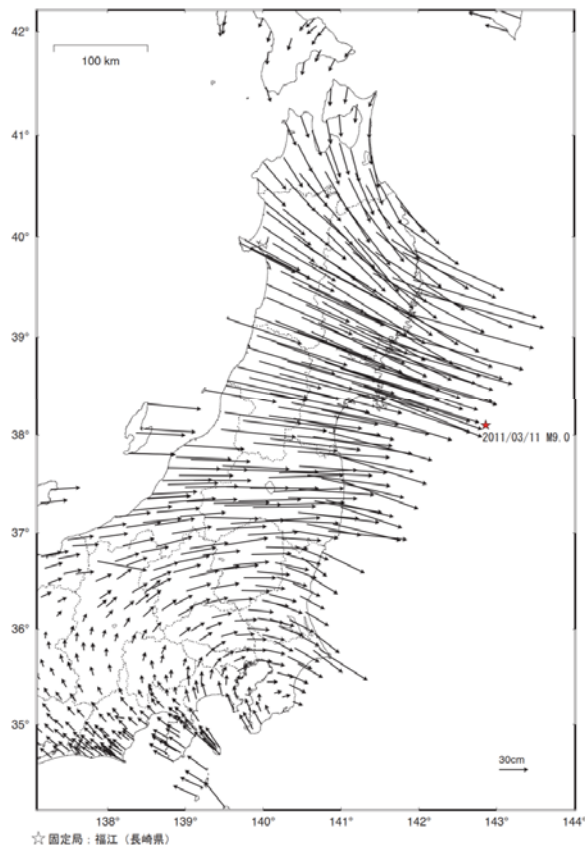
本震翌日から7年間の累積変位

- 国土地理院(2018a)によると,平成23年(2011年)東北地方太平洋沖地震後の余効変動が,東日本の広い範囲で見られるとしている。
- 火山噴火予知連絡会での国土地理院の資料(国土地理院,2014)において,2013年に観測された八甲田山の火山性地殻変動について,八甲田山付近の電子基準点での火山性地殻変動を把握するため「東北地方太平洋沖地震後の余効変動による影響を取り除くため,2012年2月から2013年2月までの一次トレンドを除去している」としている。

東北地方太平洋沖地震(M9.0)後の地殻変動(水平)一本震翌日から7年間の累積

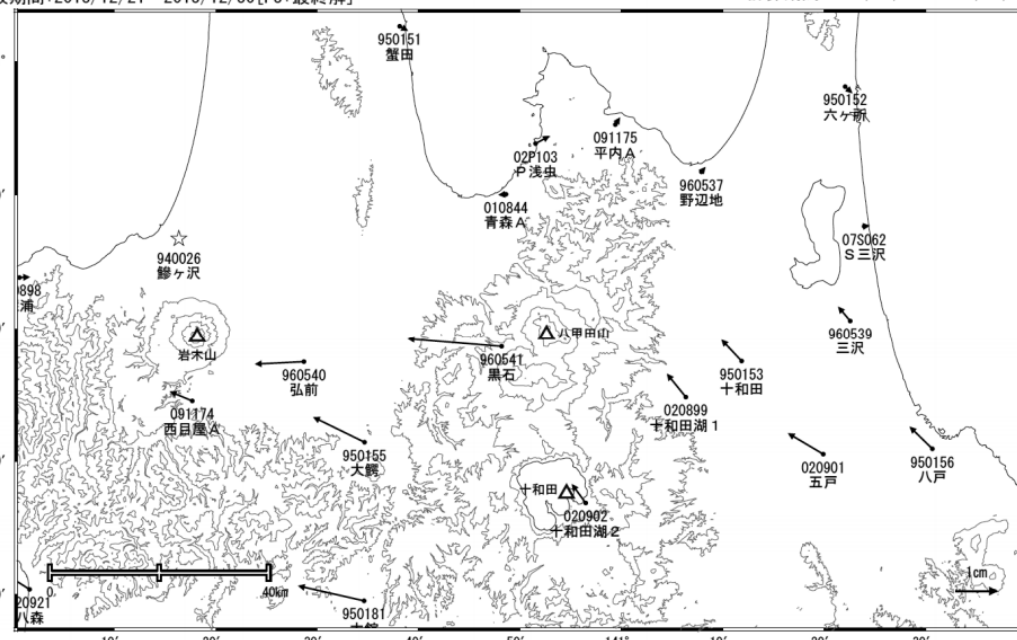
八甲田山における2013年の地殻変動

八甲田山周辺の地殻変動(1年:1次トレンド除去)

基準期間:2012/12/21~2012/12/30 [F3:最終解]  
比較期間:2013/12/21~2013/12/30 [F3:最終解]

計算期間:2012/02/01~2013/02/01

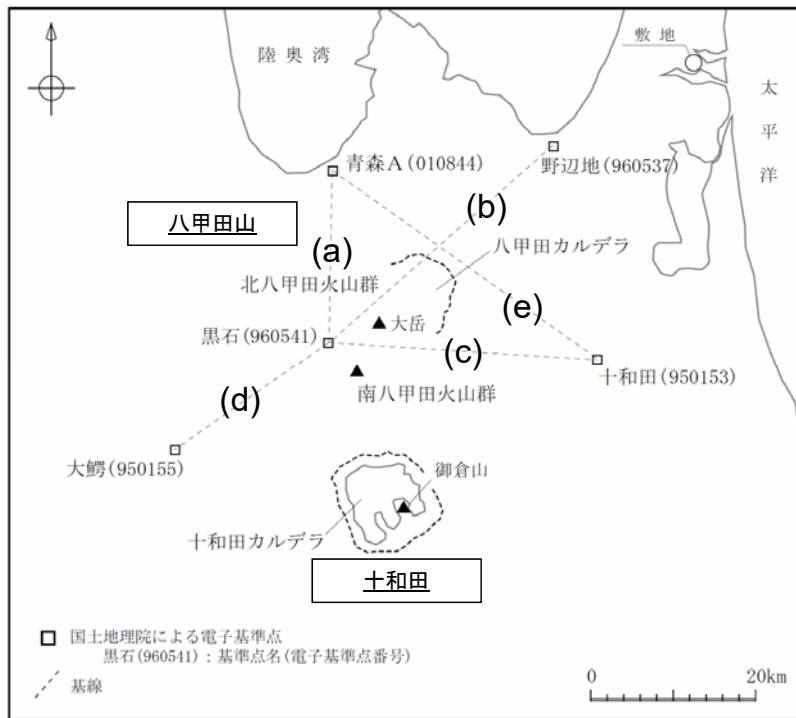
電子基準点及び基線位置図

➤ 八甲田山では、東北地方太平洋沖地震前において、基線(c) (十和田－黒石) 及び基線(e) (青森A－十和田)は継続的な縮みが確認されていた。しかし、東北地方太平洋沖地震以降、すべての基線において余効変動が継続している。

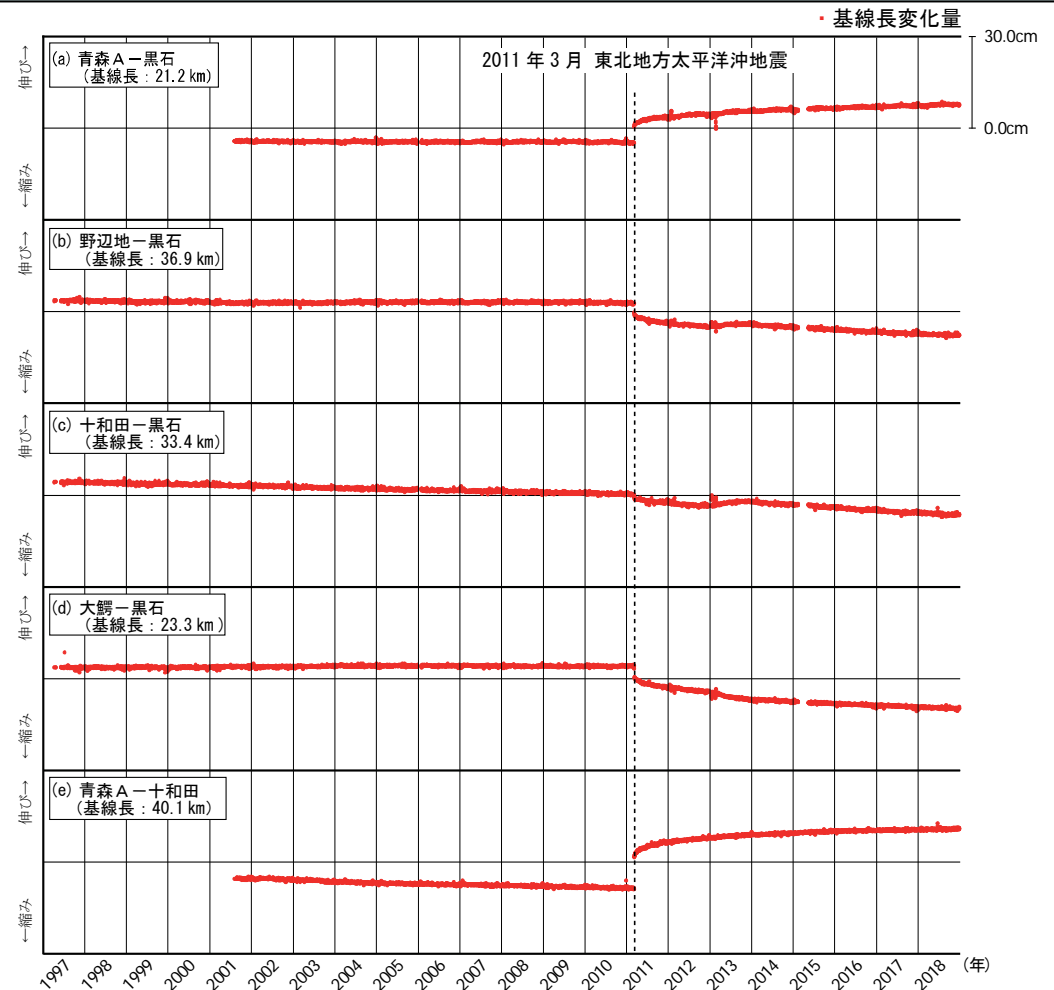
基線長の時間変化

➤ 「八甲田山の火山活動解説資料(平成26年6月)」(気象庁, 2014)によると、2013年2月頃以降わずかな膨張を示す地殻変動がみられていたが、8月頃から鈍化し、11月頃からは停滞しその状態が続いているとしている。

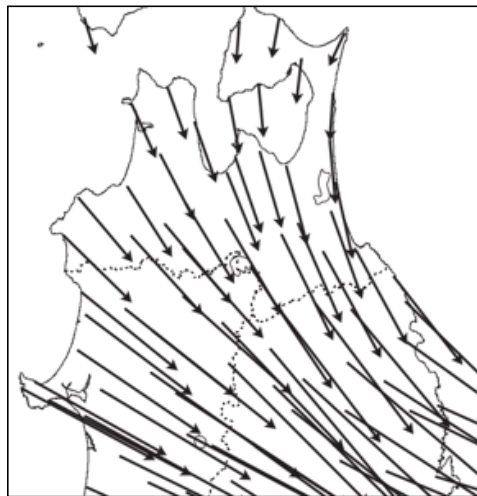
八甲田山周辺の地震後7年間の累積変位

- 八甲田山の最新火口の直近の電子基準点である黒石と周辺の電子基準点を結ぶ基線の変化率は東北地方太平洋沖地震からの時間経過とともに小さくなっており、一般的な余効変動の傾向と一致する。
- また、火山性の地殻変動が生じた際にも影響を受けない2つの電子基準点間の変位を内挿した結果、気象庁が指摘した2013年の火山性地殻変動が生じた期間を除き、黒石の電子基準点の変位の実測値と内挿値の傾向は概ね一致する。
- したがって、八甲田山は周辺と同様の傾向の余効変動が継続していると考えられる。

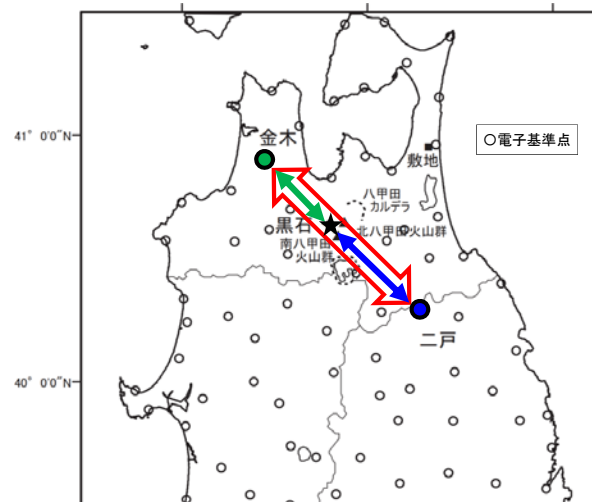
基線長変化量の内挿を検討した電子基準点の位置図

- 黒石を通り余効変動の方向と概ね平行な基線を設定する。: 金木-二戸
- 金木-二戸の基線長変化量に、金木-黒石と金木-二戸の基線の長さの比を乗じることにより内挿値を算出し、金木-黒石の基線長変化量と比較する。

$$\left[ \text{「金木-黒石の変化量」(内挿値: 緑)} = \text{「金木-二戸の変化量」(赤)} \times \frac{\text{「金木-黒石の距離」(緑)}}{\text{「金木-二戸の距離」(赤)}} \right]$$

- 二戸-黒石についても同様に基線長変化量の内挿値を算出し、実測値と比較する。

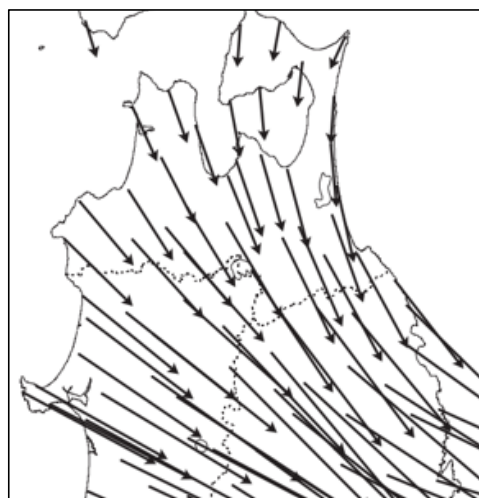
八甲田山周辺の地震後7年間の累積変位

➤ 余効変動の方向と概ね平行で、同様の基線が設定可能な、蟹田-岩手松尾についても検討した結果、内挿値と実測値の傾向は概ね一致する。

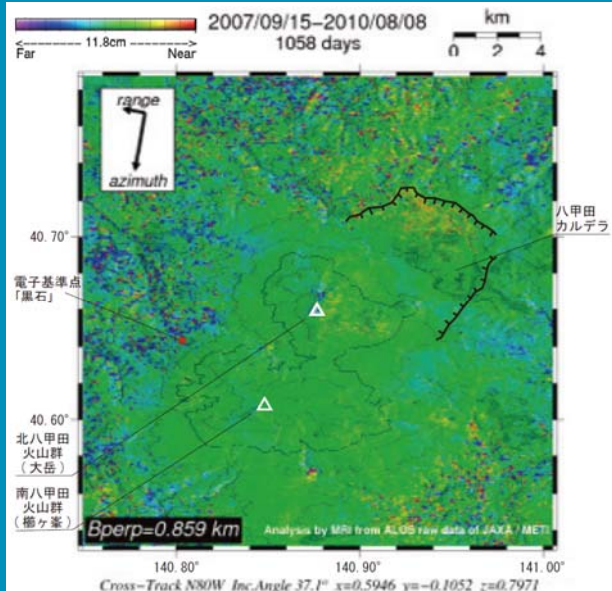
八甲田山周辺における干渉SAR解析結果  
気象研究所技術報告第69号(安藤,2013)に加筆

➤ 気象研究所技術報告第69号(安藤,2013)において、国内の活火山周辺における干渉解析結果が示されており、位相変化が認められる火山について、その特徴を記載しているが、八甲田山については記載がない。

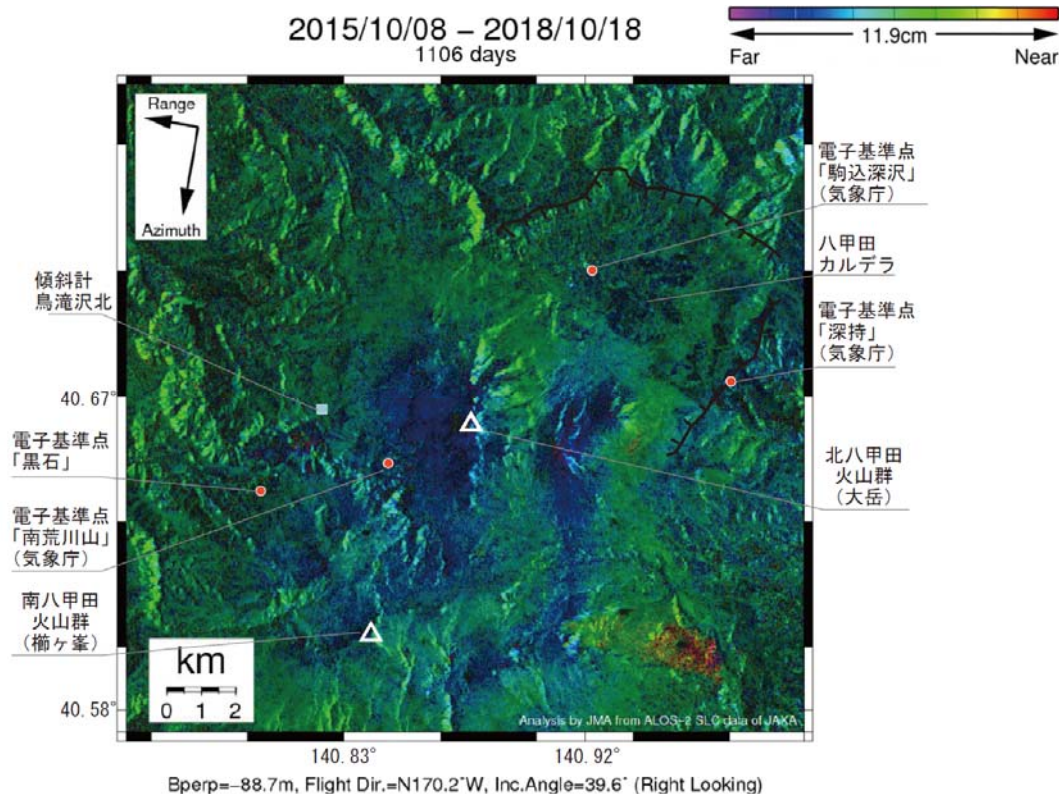
八甲田山周辺における干渉SAR解析結果(第143回火山噴火予知連絡会資料(気象庁,2019d)に加筆)

➤ 第143回火山噴火予知連絡会資料(気象庁,2019d)によると、下図の八甲田山周辺における干渉解析結果について、山頂西側周辺で衛星視線方向伸長の位相変化が認められるが、気象ノイズによる可能性があると考えられる。

➤ 八甲田山周辺における干渉解析結果について、ノイズレベルを超える位相変化は認められない。

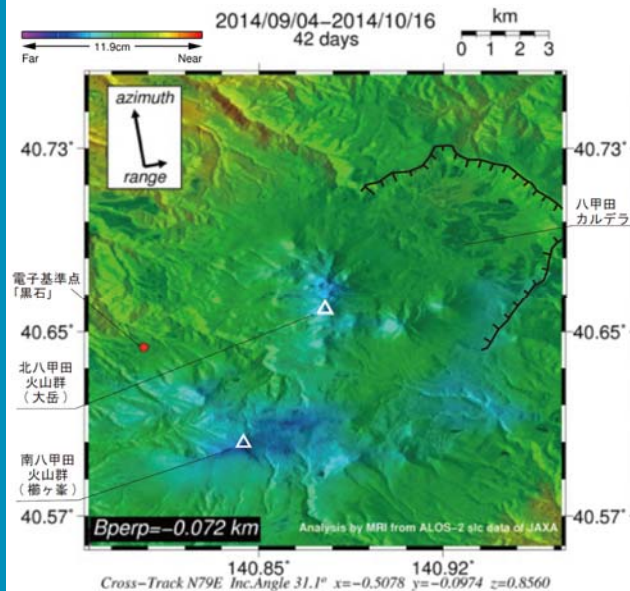
八甲田山周辺における干渉SAR解析結果  
第131回火山噴火予知連絡会資料(気象庁,2015)に加筆

➤ 第131回火山噴火予知連絡会資料(気象庁,2015)によると、下図の八甲田山周辺における干渉解析結果について、ノイズレベルを超える位相変化は認められないとしている。

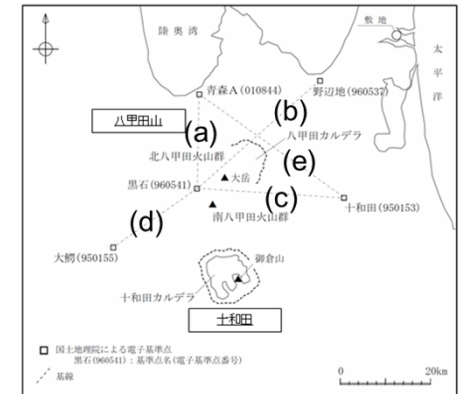
電子基準点間の比高の時間変化

- 比高変化からも、「八甲田山の火山活動解説資料(平成26年6月)」(気象庁, 2014)による2013年2月頃以降のわずかな膨張, 8月頃から鈍化, 11月頃から停滞しその状態が続いているとしている傾向が認められる。
- この期間を除き, 八甲田山を取り囲む電子基準点における上下変動には, 継続的な変位の累積は認められない。

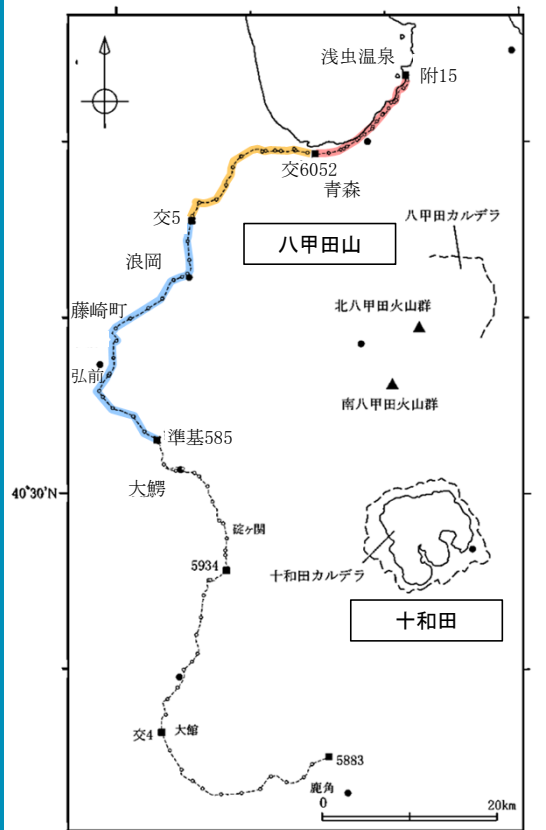
水準測量

八甲田山の評価に用いた水準路線  
 一等水準点(水準路線)  
 ※検討に用いた水準点・路線のみを示す  
 ●電子基準点

➤ 八甲田山付近の一等水準路線の上下変動には、青森及び藤崎町付近において地盤沈下による局所的な変動はあるが、八甲田山に最も近い青森付近の一等水準点には継続的な変位の累積は認められず、八甲田山を中心とした継続的な変位の累積は認められない。

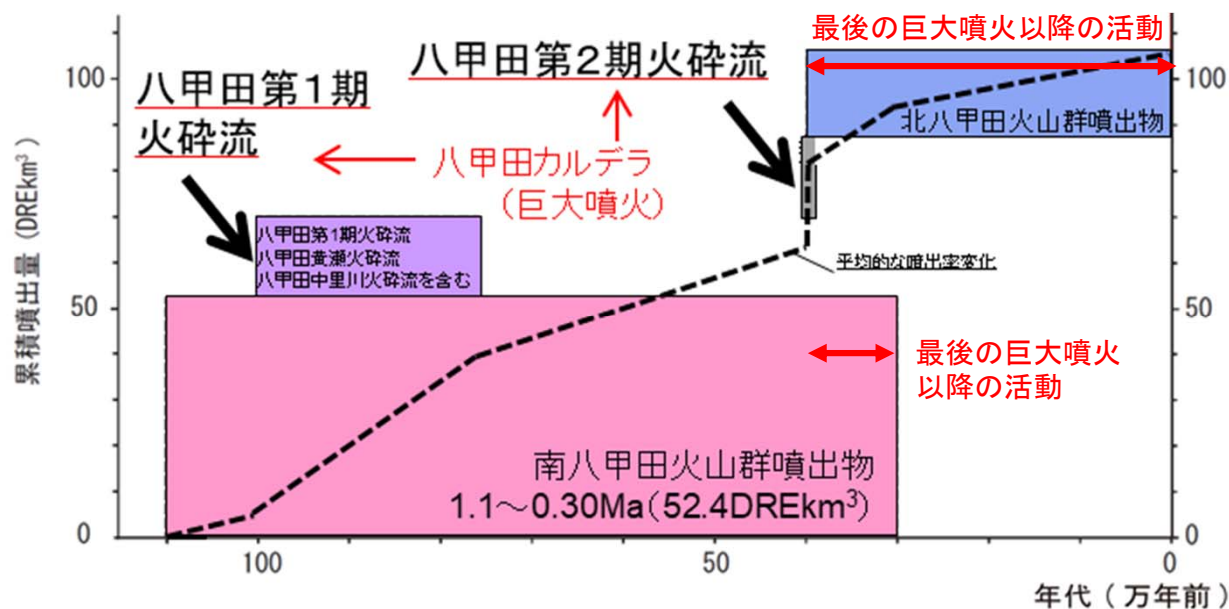
八甲田山の階段ダイアグラム

- 北八甲田火山群は、八甲田カルデラの形成後の約40万年前以降に活動を開始した後カルデラ火山群である。

- 八甲田カルデラの先カルデラ火山である南八甲田火山群は、約1.1Ma頃に活動を開始し八甲田カルデラの形成後の約0.3Maまで活動したとされる。

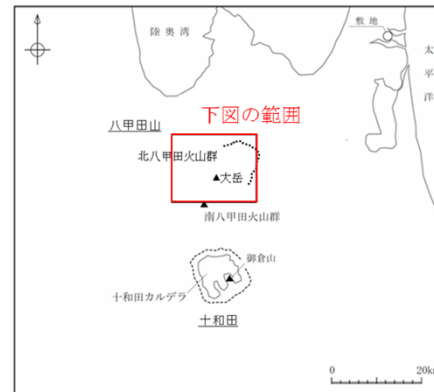
最大規模の噴火に伴う噴出物である高田大岳溶岩類の分布は噴出中心付近に限られ、敷地が位置する北東方向では、八甲田カルデラを越えた位置の分布は認められていない(下図赤塗色)。  
なお、北八甲田火山群の全噴出物や岩屑なだれを含めた分布も、八甲田カルデラを越えた位置の分布は認められていない(下図赤枠線内)。

北八甲田火山群起源の設計対応不可能な火山事象の分布(赤線内)

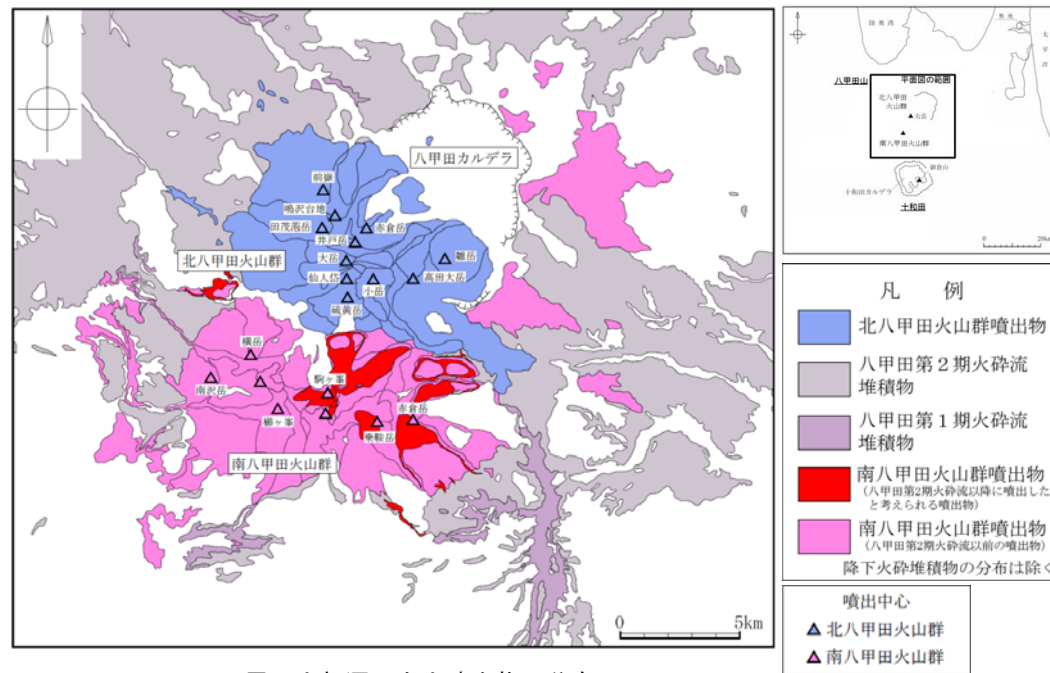
八甲田山起源の火山噴出物の分布

- 南八甲田火山群の噴出物は、約1.1Ma～0.8Maの南八甲田第1ステージ溶岩・火砕岩、約0.8Ma～0.5Maの南八甲田第2ステージ溶岩・火砕岩、約0.5Ma～0.3Maの南八甲田第3ステージ溶岩・火砕岩等に区分され、約0.3Maに黄金平溶岩、駒ヶ峯溶岩・火砕岩が噴出したとされる。
- 最後の巨大噴火である約0.4Maの八甲田第2期火砕流以降の南八甲田火山群の噴出物は、南八甲田第3ステージ溶岩・火砕岩、黄金平溶岩、駒ヶ峯溶岩・火砕岩であり、一部火砕流(火砕岩)の発生が認められる。
- 南八甲田火山群は最後の巨大噴火(約40万年前)以降、約30万年前まで活動したとされるが、それらの噴出物の分布は南八甲田火山群の山体周辺に限られ、敷地が位置する北東方向では、八甲田カルデラを越えた位置の分布は認められていない。

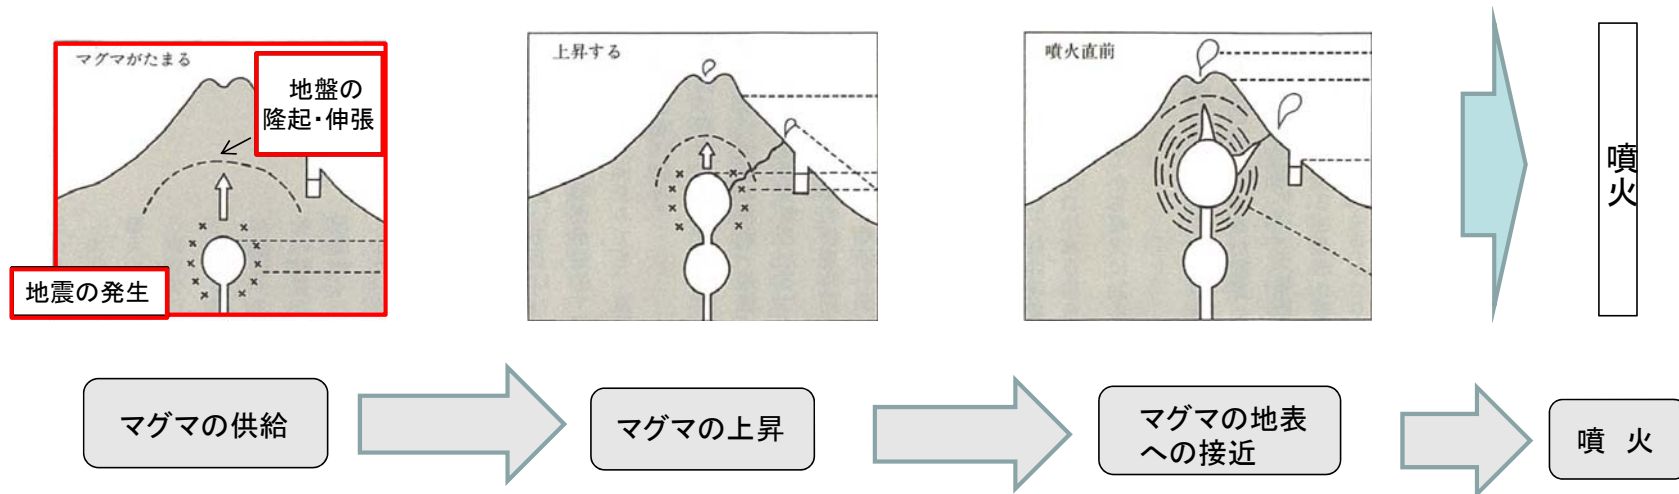
火山観測のための一般的な噴火モデル(久保寺(1991)に加筆)

公的機関の観測網による地殻変動及び地震活動の観測データ、公的機関による発表情報等を収集・分析する。

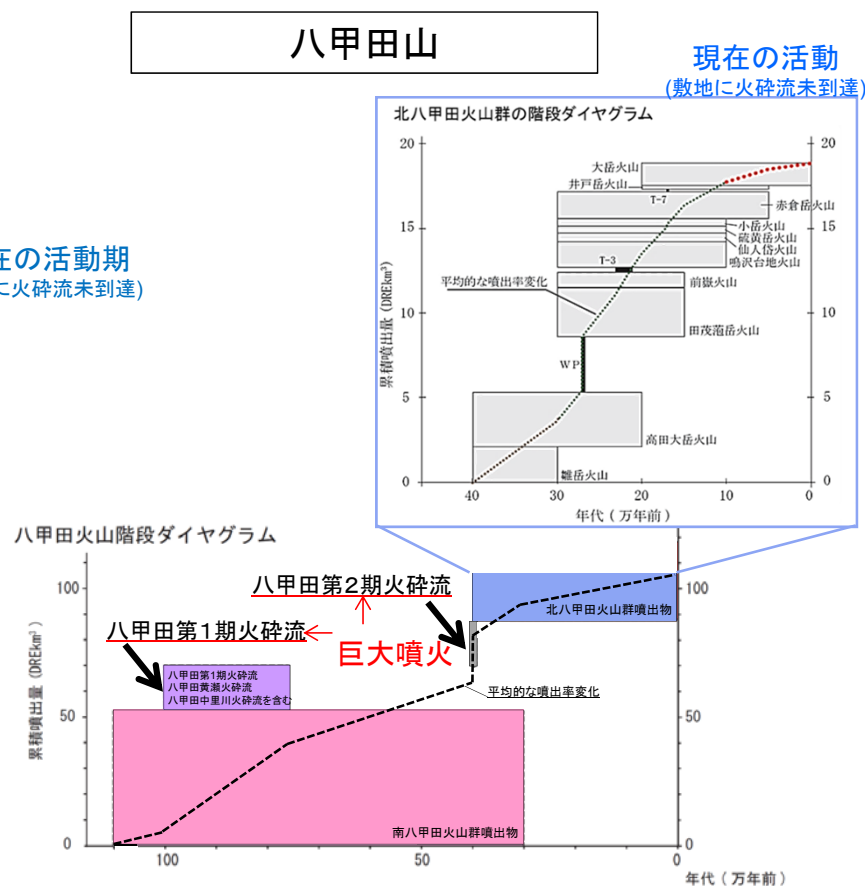
年代は中野ほか編(2013), 噴出量はUmeda et al.(2013) 及び 工藤ほか(2004)に基づき階段ダイアグラムを作成

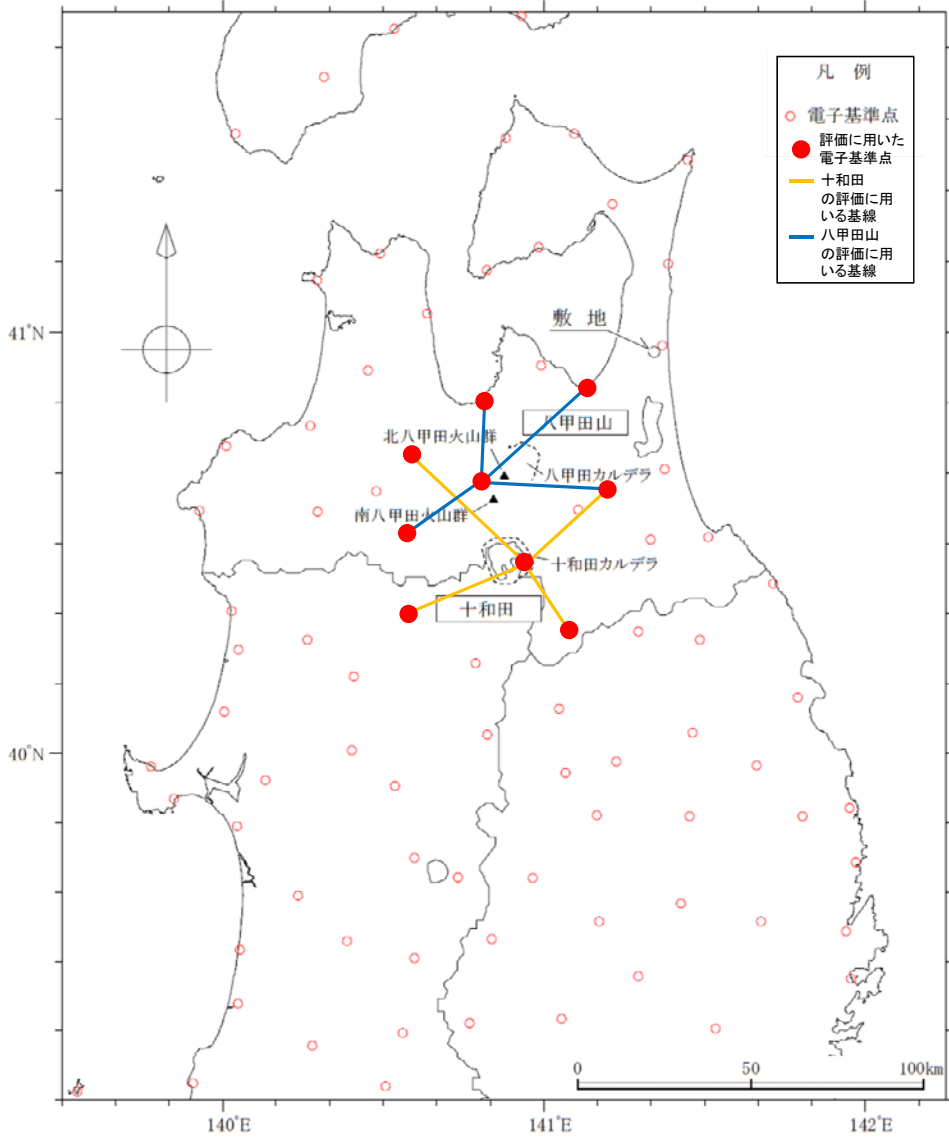
**地殻変動の観測点**  
(国土地理院の電子基準点の公開データに用いられている)

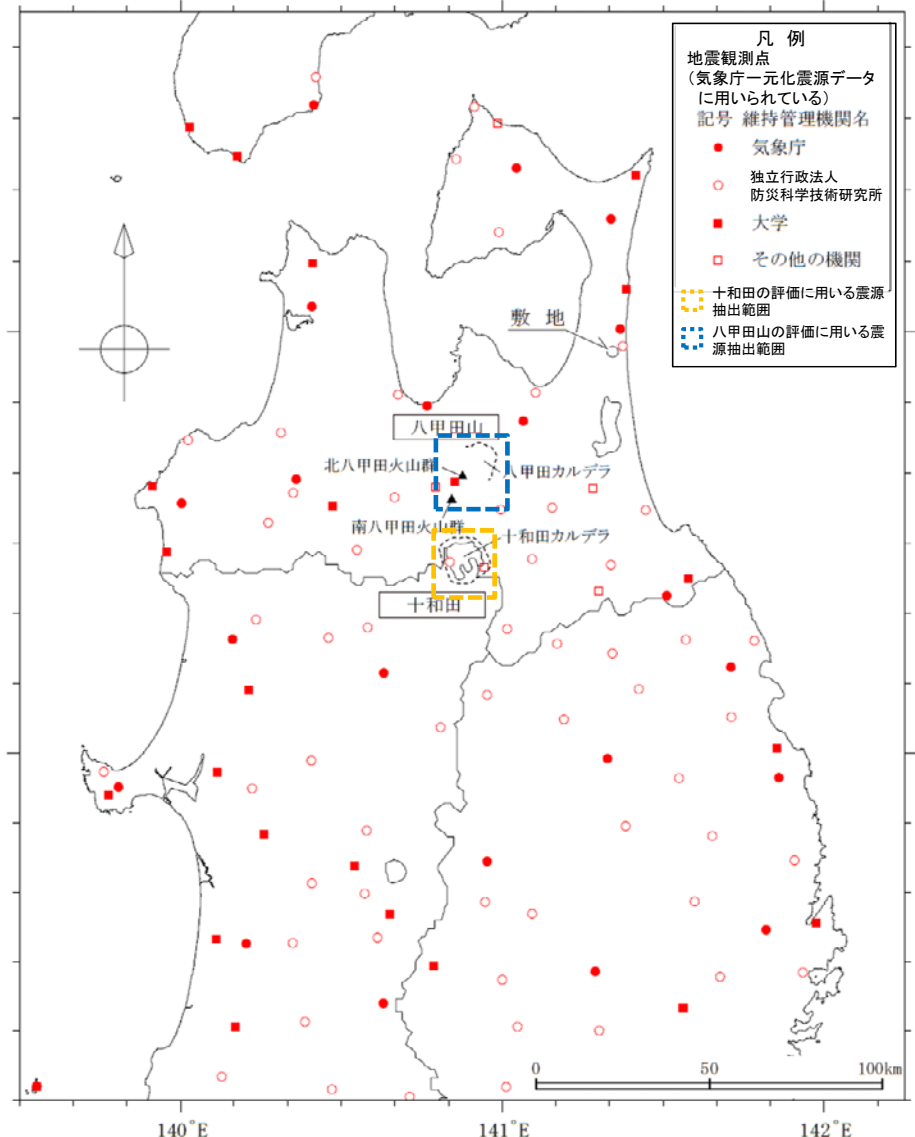
**地震観測点**  
(気象庁一元化震源データに用いられている)

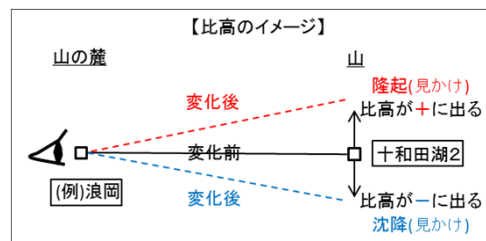
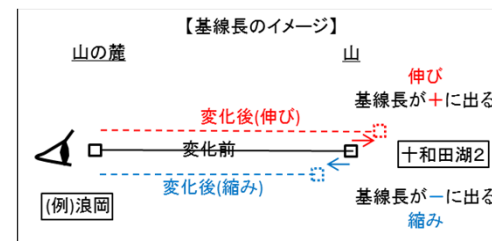
・火山に近い電子基準点を中心とし、周辺の電子基準点で差し引いて比高及び基線長の日々のデータを算出。(下図のイメージ)

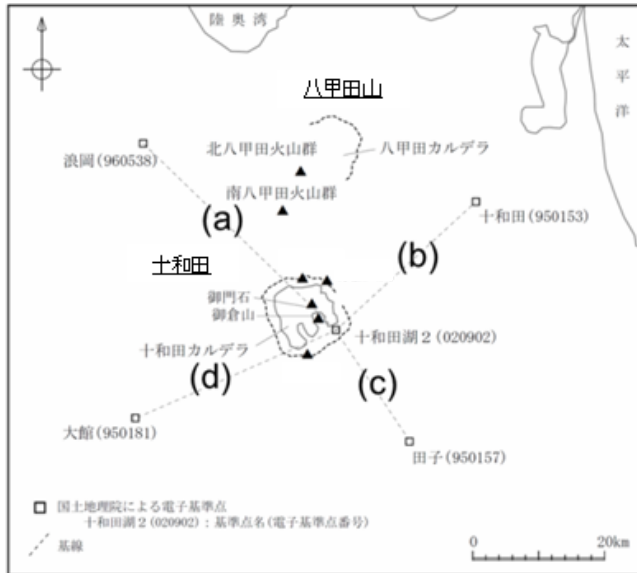
十和田に近い電子基準点の「十和田湖2」を中心とし、周辺の電子基準点で差し引いた比高の日々のデータとその7日間移動中央値を算出。

- ・季節変動の影響が顕著。
- ・日々のデータは、バラつきが大きい。
- ・そのため、火山活動に係る変動が把握しづらい。

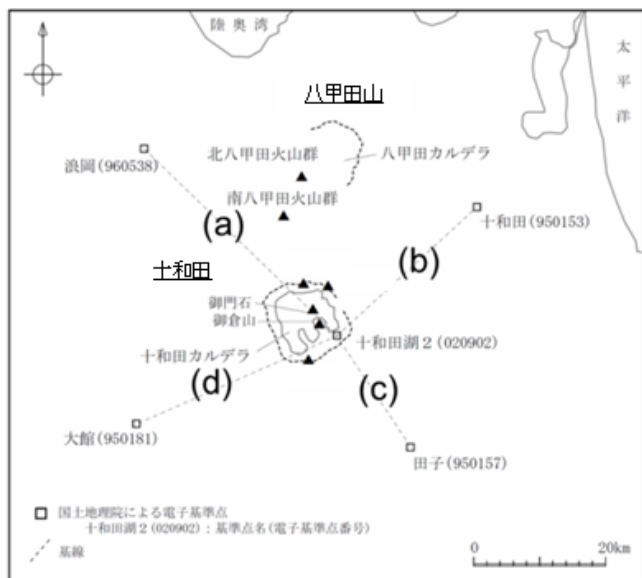
データの日々のバラつきを考慮して、7日間の移動中央値とした上で、さらに季節変動を極力除くため、その前年との差分を算出(移動中央値前年差分)。

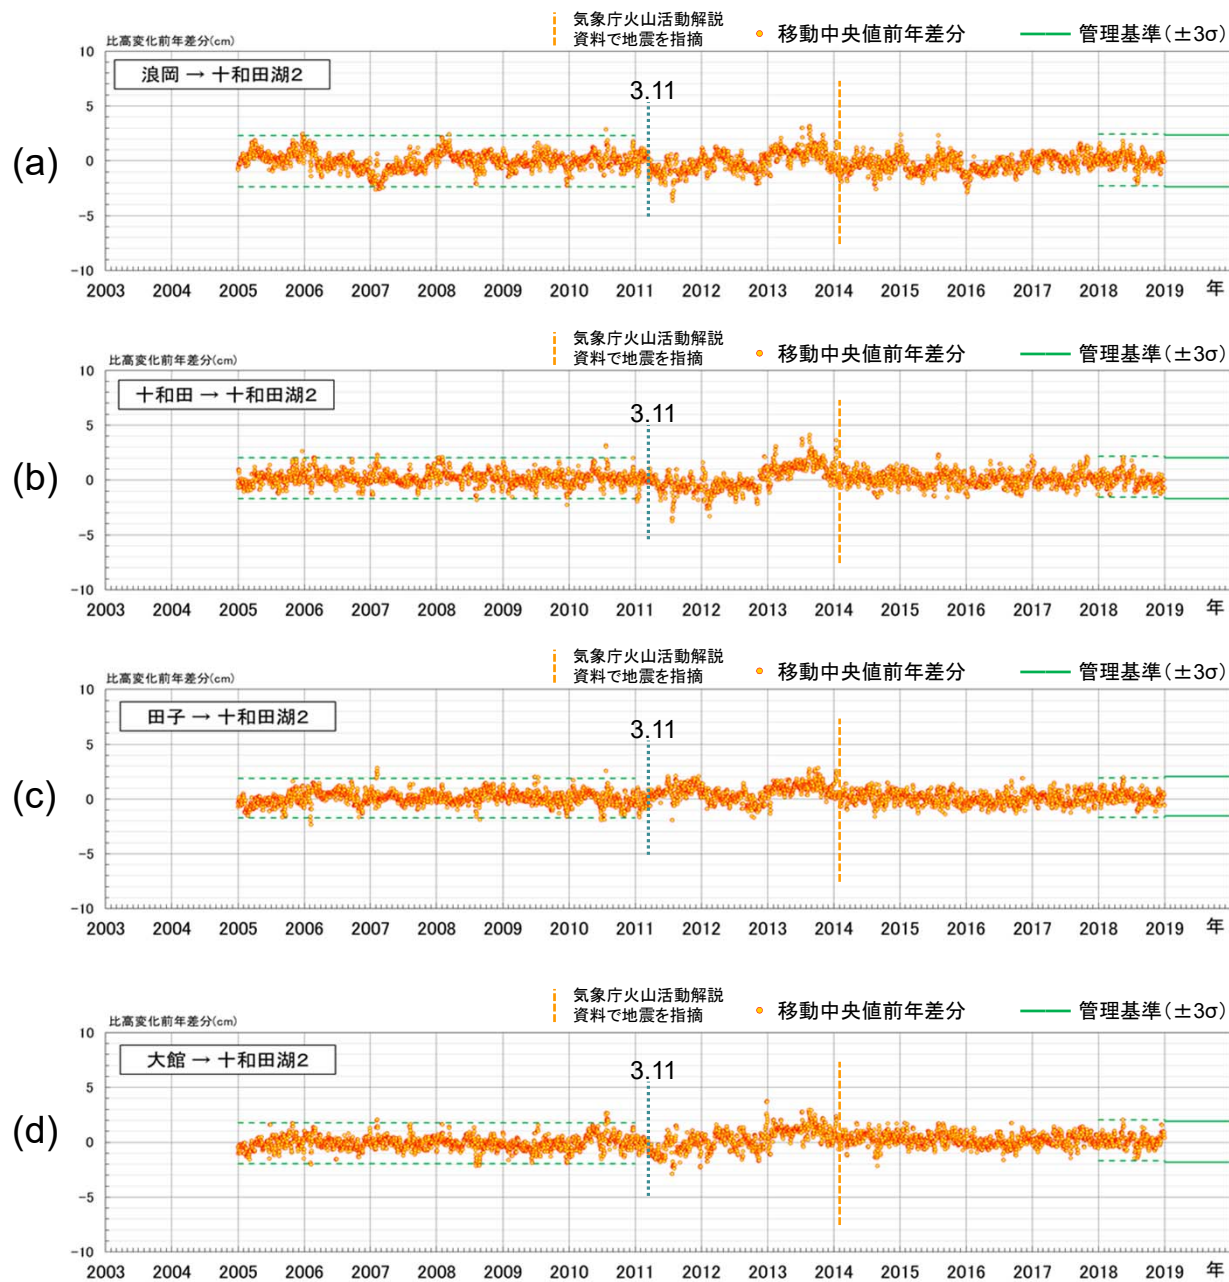
今後の管理としては、例えば2019年の管理基準は、前年(2018年)の平均値に $\pm 3\sigma$ の幅を設定する。

管理基準幅:2005年~2010年の平均値 $\pm 3\sigma$ (初期値は2018年平均値で補正)

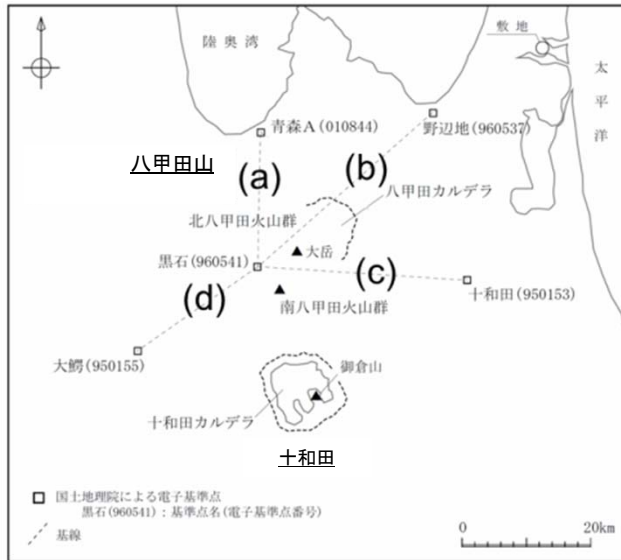
八甲田山に近い電子基準点の「黒石」を中心とし、周辺の電子基準点で差し引いた比高の日々のデータとその7日間移動中央値を算出。

- ・季節変動の影響が顕著。
- ・日々のデータは、バラつきが大きい。
- ・そのため、火山活動に係る変動が把握しづらい。

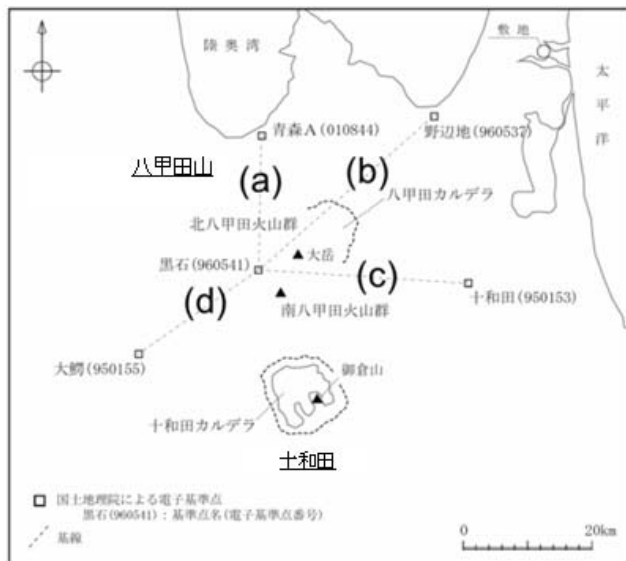
・データの日々のバラつきを考慮して、7日間の移動中央値とした上で、さらに季節変動を極力除くため、その前年との差分を算出(移動中央値前年差分)。
