2.3 八甲田山の評価 2.3.1 巨大噴火の可能性評価

地球物理学的調査(地下構造)⑩〔文献調査:比抵抗構造(東西方向の鉛直断面)〕

### 3.1 モニタリングの基本的考え方 〔モニタリングの概要〕

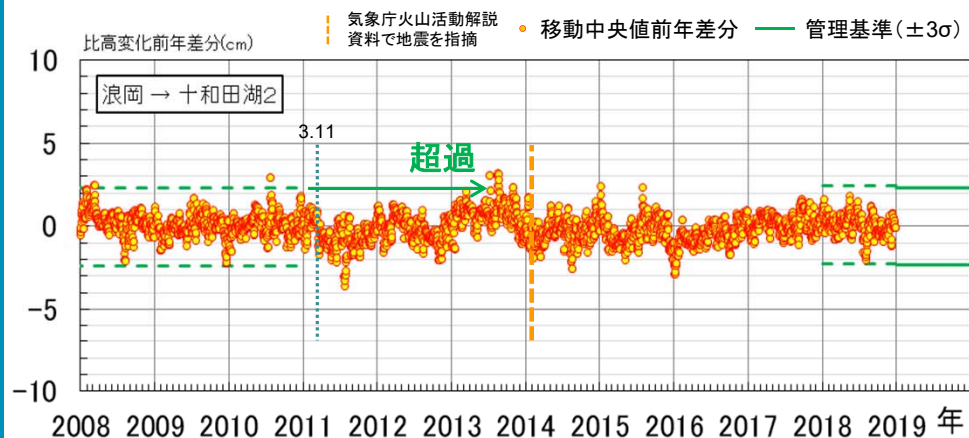
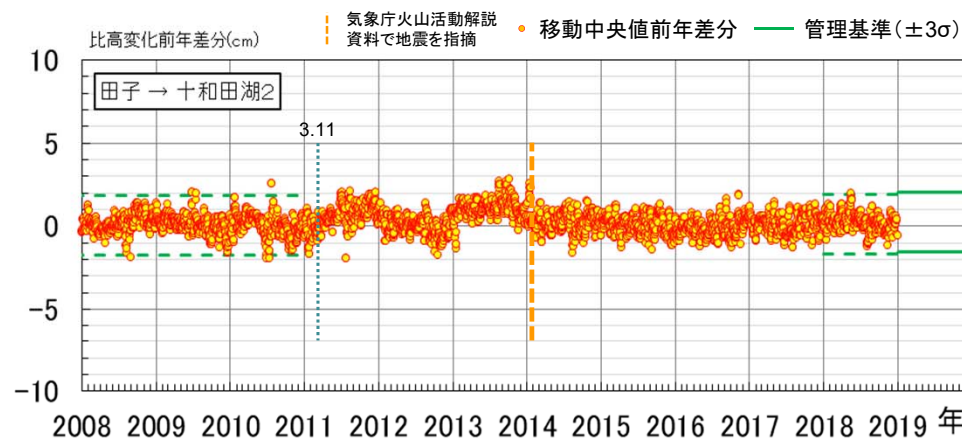
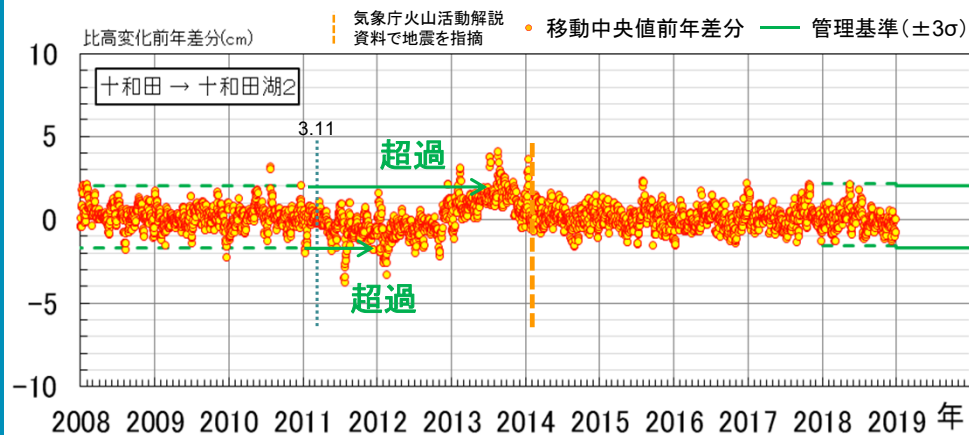
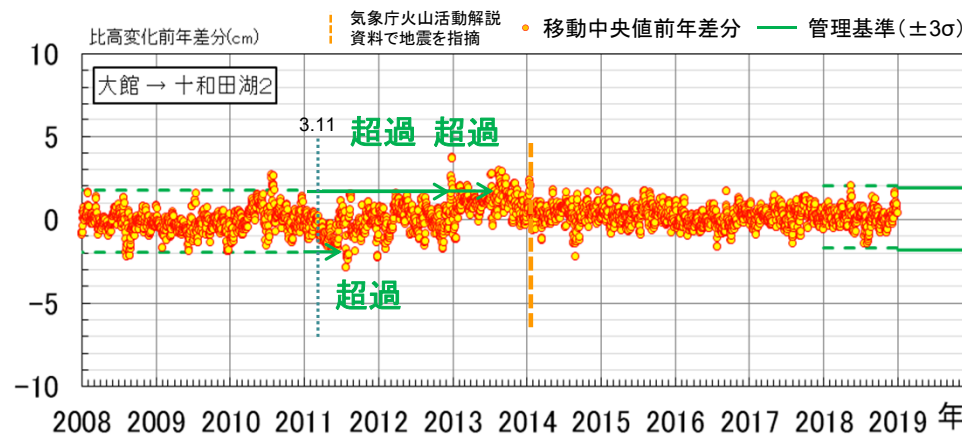
(a) 浪岡(960538) → 十和田湖2(020902)

(c) 田子(950157) → 十和田湖2(020902)

(b) 十和田(950153) → 十和田湖2(020902)

(d) 大館(950181) → 十和田湖2(020902)

管理基準幅: 2005年～2010年の平均値 $\pm 3\sigma$  (初期値は2015年平均値で補正)

・比高の管理基準である7日間移動中央値の前年差分の $\pm 3\sigma$ を, 過去のデータ(東北地方太平洋沖地震後)に適応した場合, **気象庁が臨時の火山活動解説資料を公開し指摘した2014年1月の地震活動活発化の直前に, 4基線のうち3基線で管理基準を7日間以上連続で上回る結果が得られた**

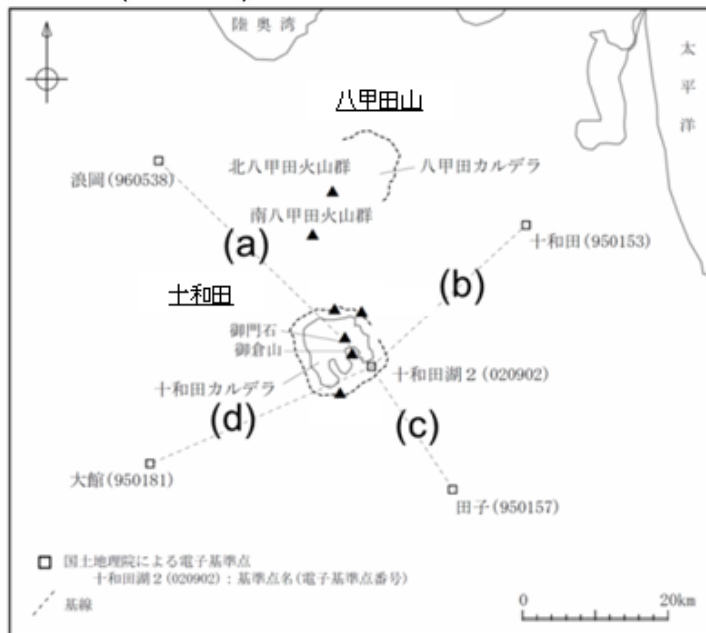
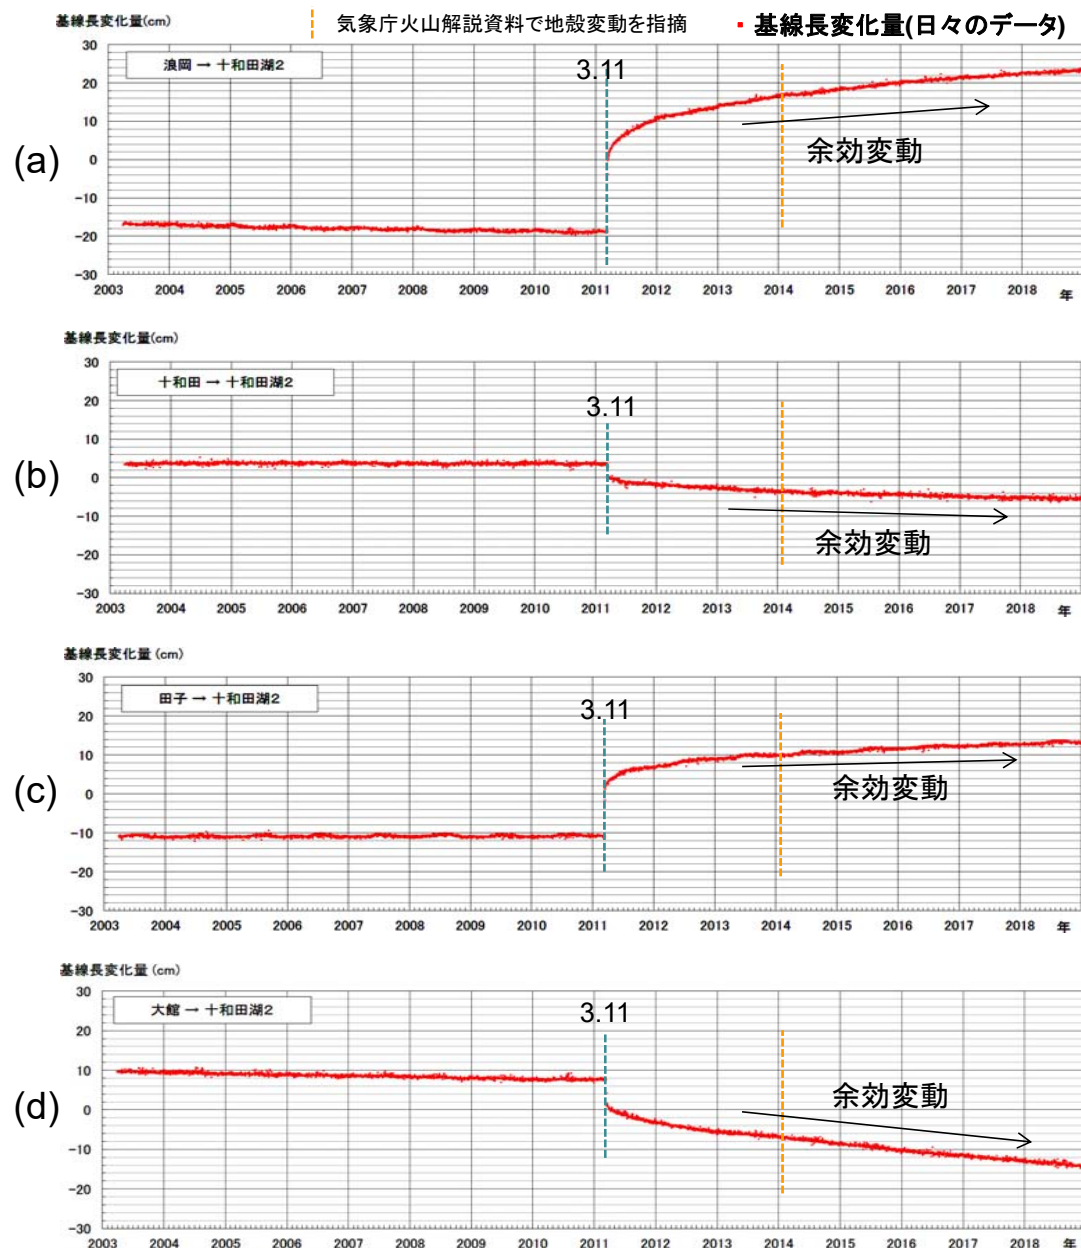
・十和田に近い電子基準点の「十和田湖2」を中心とし、周辺の電子基準点で差し引いて基線長の日々のデータを算出。

・評価に用いている電子基準点は、東北地方太平洋沖地震(3.11)に伴う余効変動が続いている。  
・そのため、火山活動に係る変動が把握しづらい。

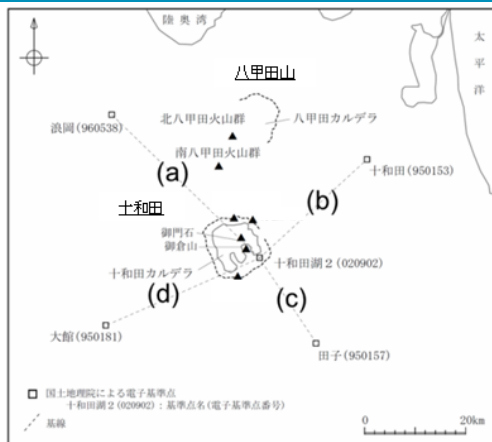
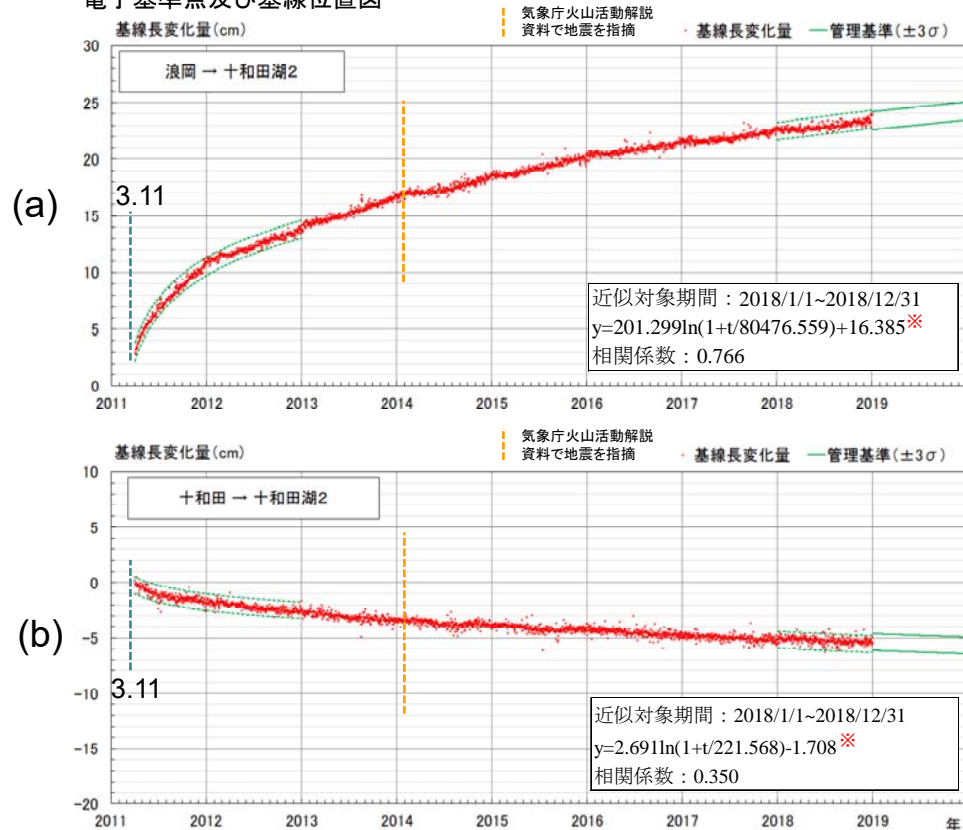
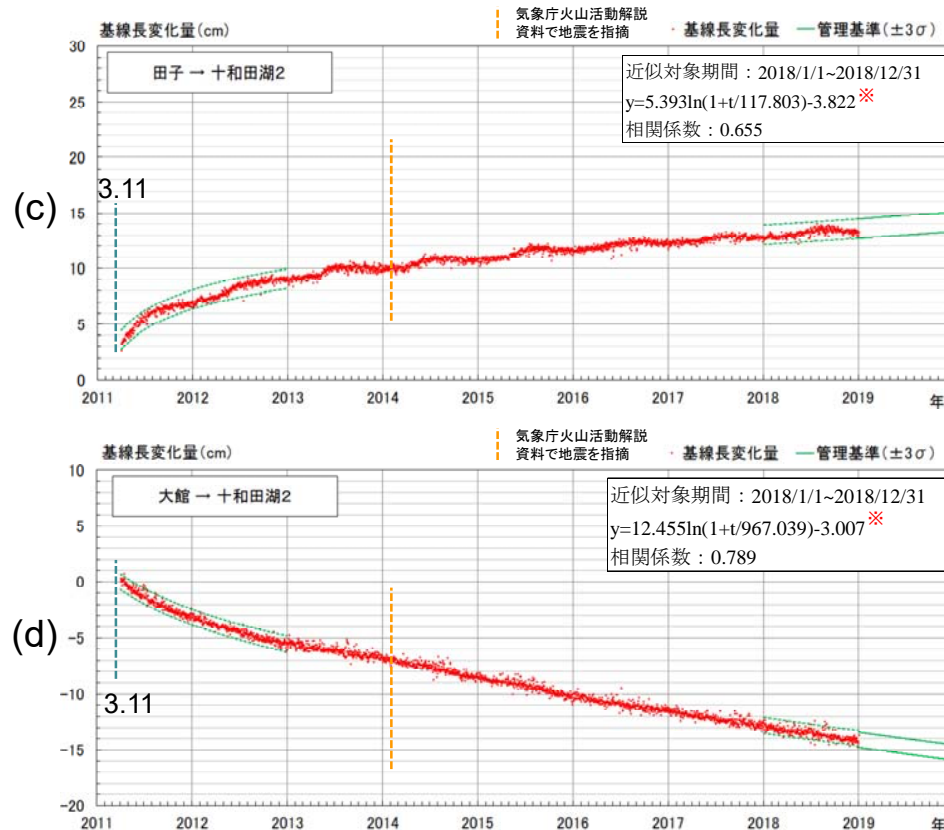
電子基準点及び基線位置図

- ・余効変動の影響を極力除くため、余効変動(日々のデータ)を近似し、その近似値と日々のデータ(基線長変化量)のバラつきから $\pm 3\sigma$ を算出。
- ・なお、近似にあたっては、国土地理院の木村ほか(2013)において、東北地方太平洋沖地震の余効変動への適用性が議論されている対数関数の近似式を用いた。
- ・平常時(余効変動のみの変動)のバラつきを考慮した管理基準とするため、気象庁が火山活動を指摘した、2013年(八甲田火山)・2014年(十和田)を除いた、2011.4.1~2012.12.31のデータを用いた。

・今後の管理として、例えば2019年の管理基準は、前年(2018年)データを用いて求めた近似式を、前年の平均値の位置に置き、 $\pm 3\sigma$ の幅を設定する。

※本近似式は、2018年のデータを近似したもので、余効変動全体を近似したものではない。

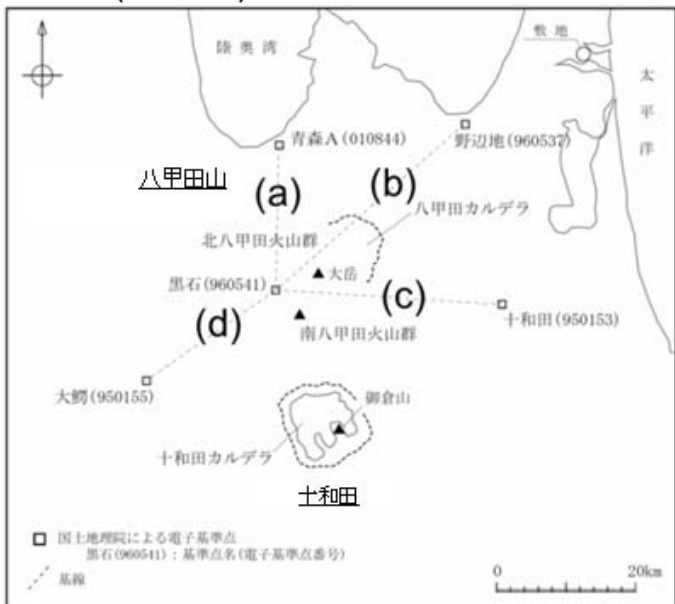
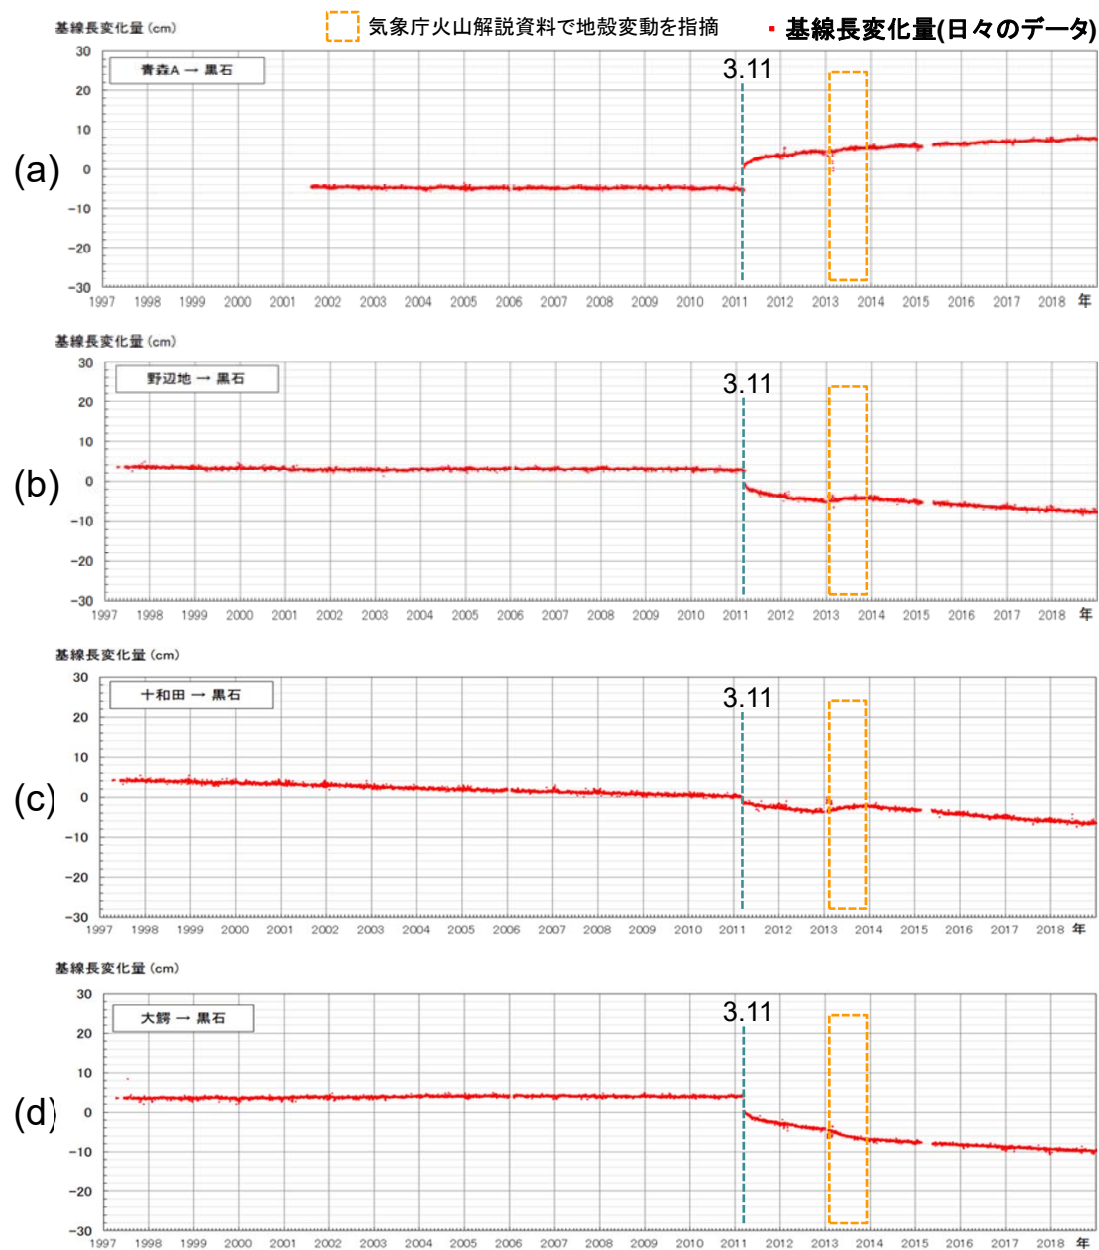
・八甲田山に近い電子基準点の「黒石」を中心とし、  
周辺の電子基準点で差し引いて基線長の日々の  
データを算出。

・評価に用いている電子基準点は、東北地方太平洋沖地  
震(3.11)に伴う余効変動が続いている。  
・そのため、火山活動に係る変動が把握しづらい。

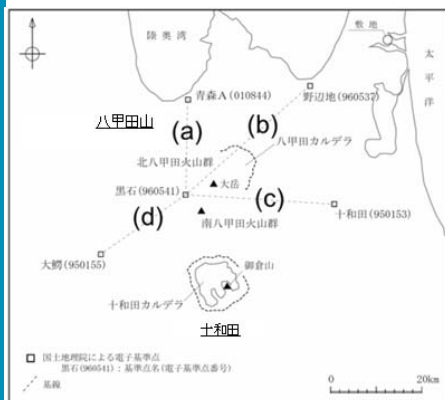
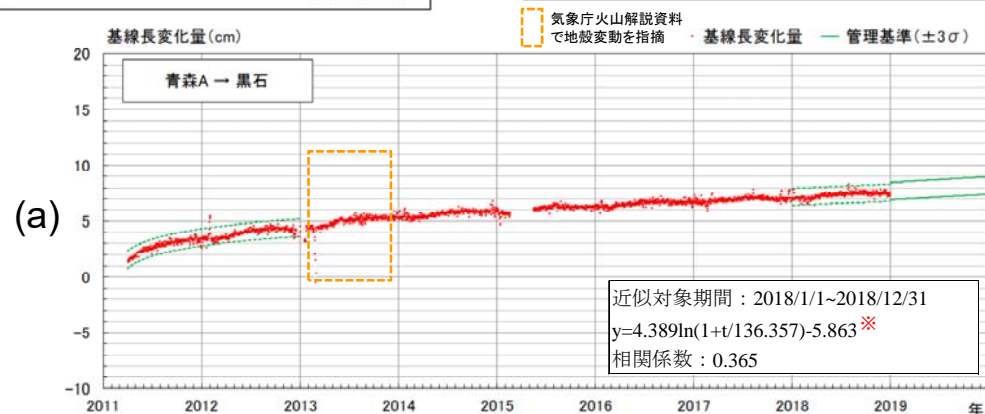
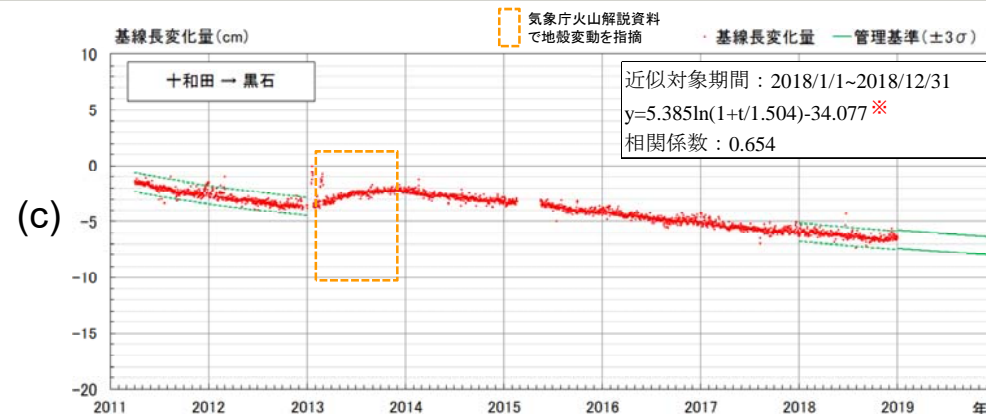
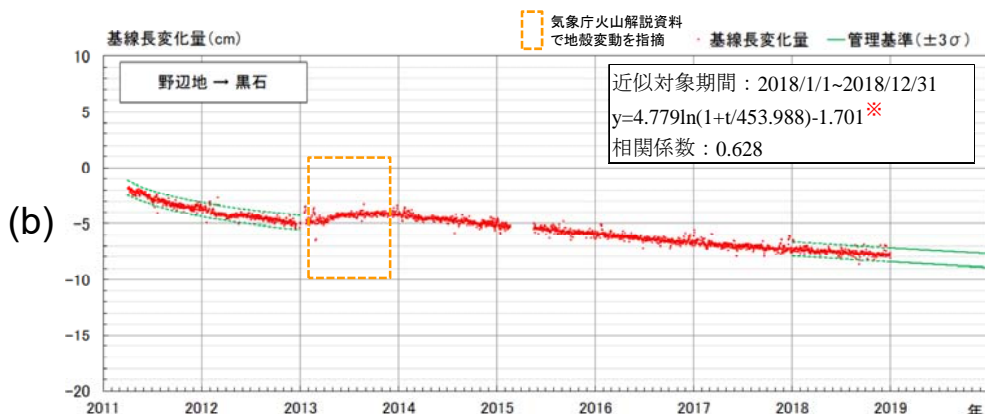
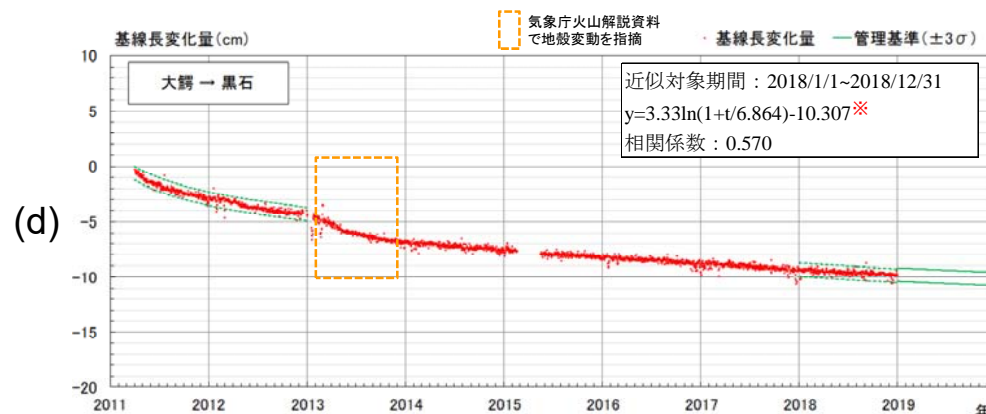
- ・余効変動の影響を極力除くため、余効変動(日々のデータ)を近似し、その近似値と日々のデータ(基線長変化量)のバラつきから $\pm 3\sigma$ を算出。
- ・なお、近似にあたっては、国土地理院の木村ほか(2013)において、東北地方太平洋沖地震の余効変動への適用性が議論されている対数関数の近似式を用いた。
- ・平常時(余効変動のみの変動)のバラつきを考慮した管理基準とするため、気象庁が火山活動を指摘した、2013年(八甲田火山)・2014年(十和田)を除いた、2011.4.1~2012.12.31のデータを用いた。

・今後の管理として、例えば2019年の管理基準は、前年(2018年)データを用いて求めた近似式を、前年の平均値の位置に置き、 $\pm 3\sigma$ の幅を設定する。

※本近似式は、2018年のデータを近似したもので、余効変動全体を近似したものではありません。

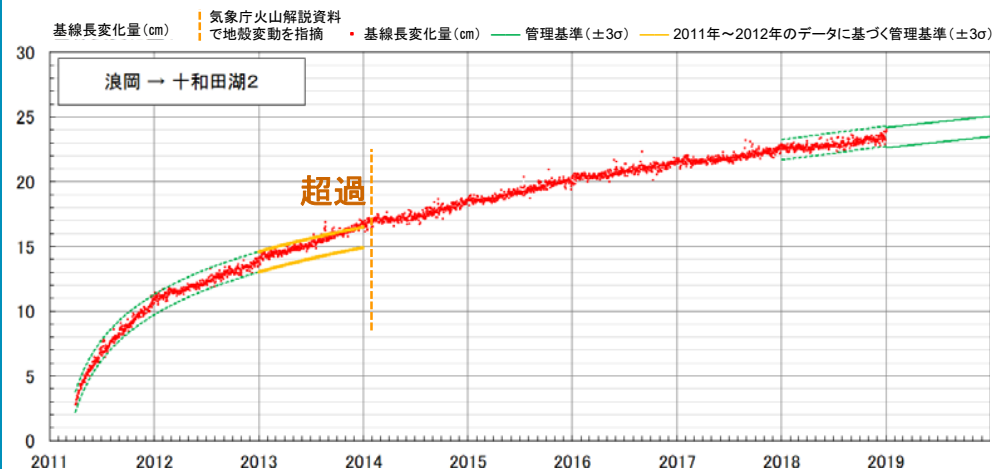
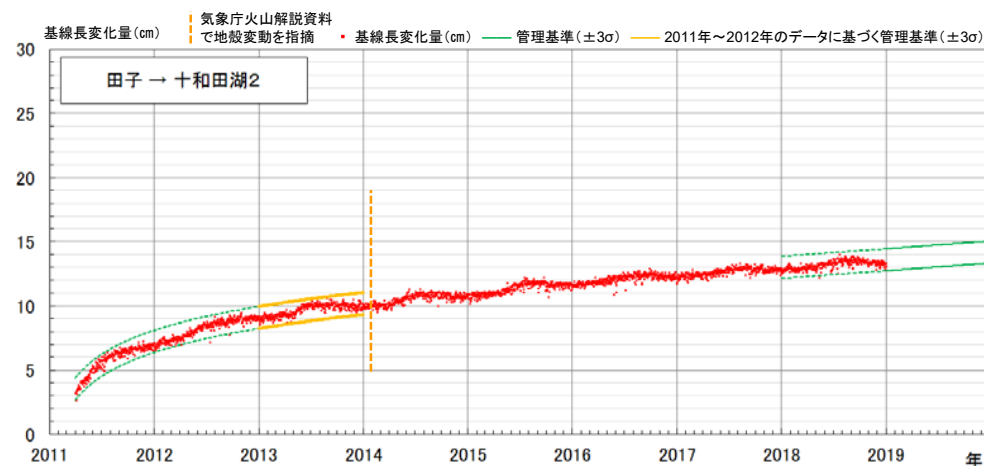
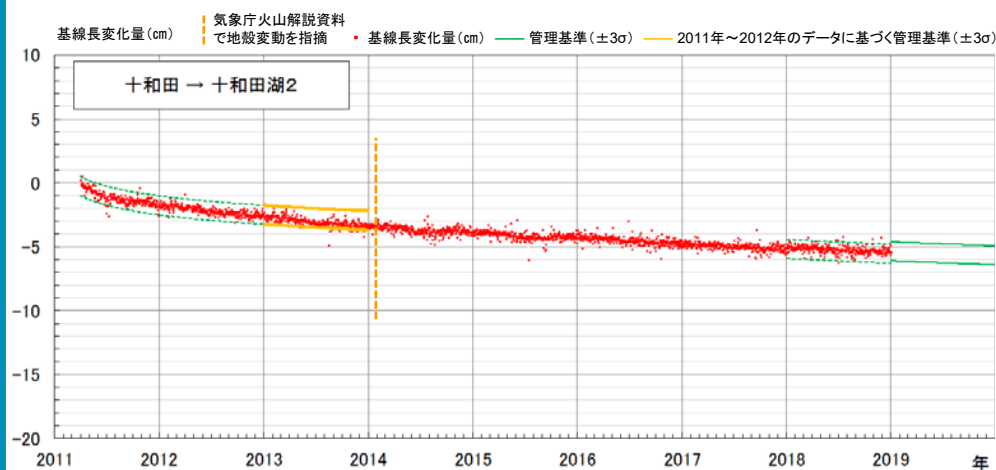
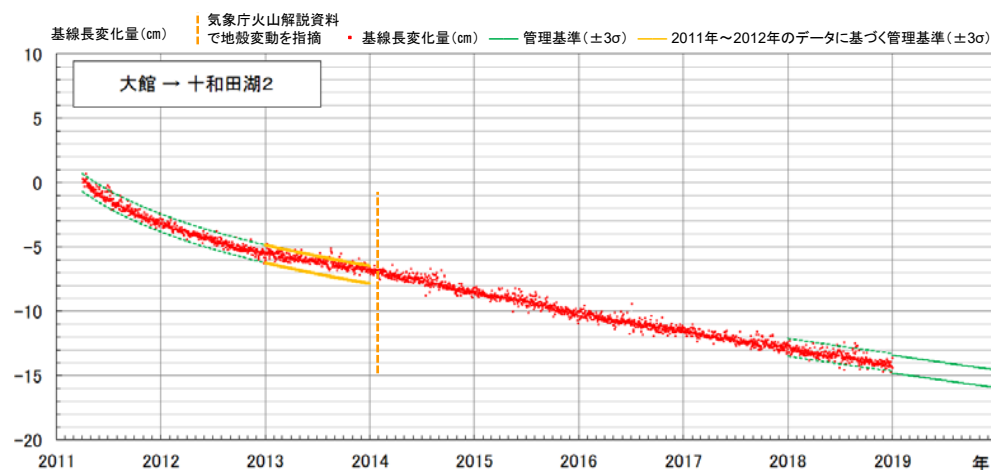
(a) 浪岡(960538) → 十和田湖2(020902)

(c) 田子(950157) → 十和田湖2(020902)

(b) 十和田(950153) → 十和田湖2(020902)

(d) 大館(950181) → 十和田湖2(020902)

管理基準幅: 2011年4月~2012年12月の近似値±3σ(初期値及び近似曲線は2018年の値に基づく)

・基線長の管理基準である近似曲線との差分(バラつき)の±3σを、過去(2013年)のデータに適応した場合、気象庁が臨時的火山活動解説資料を公開し指摘した2014年1月の地震活動活発化の直前に、4基線のうち1基線で管理基準を7日間以上連続で上回る結果が得られた。

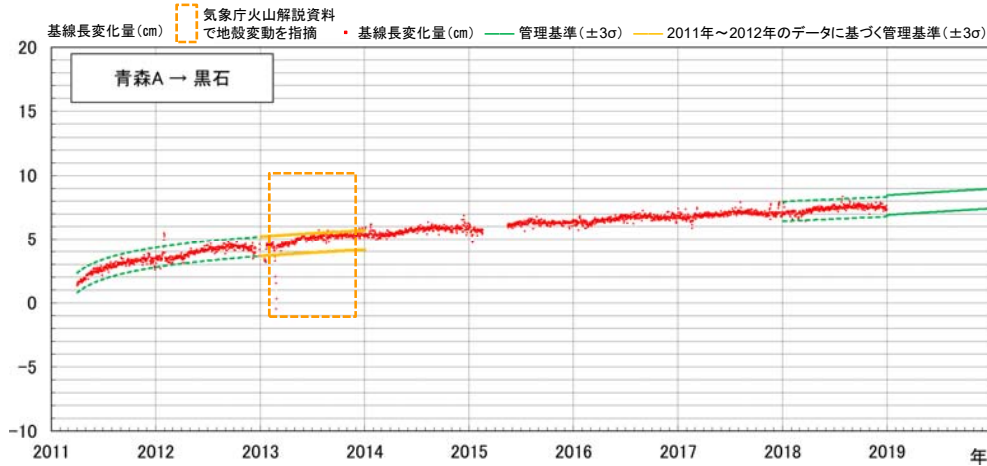
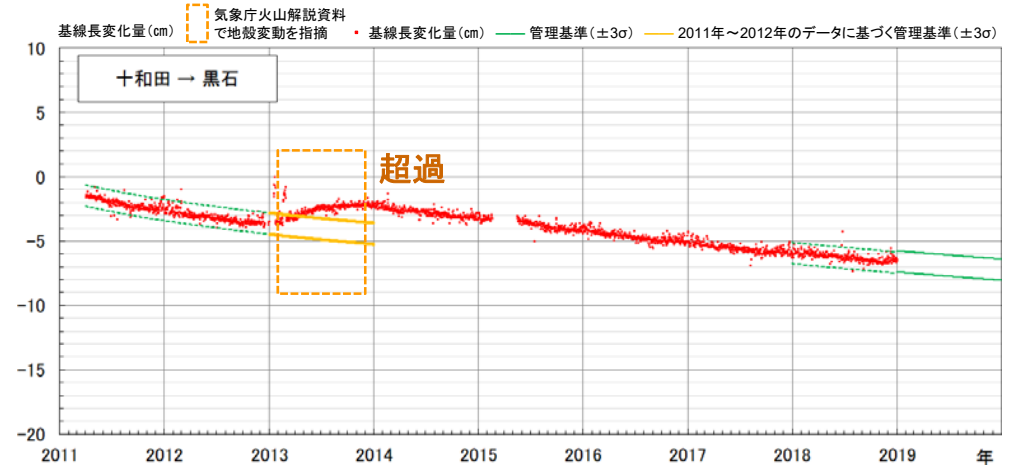
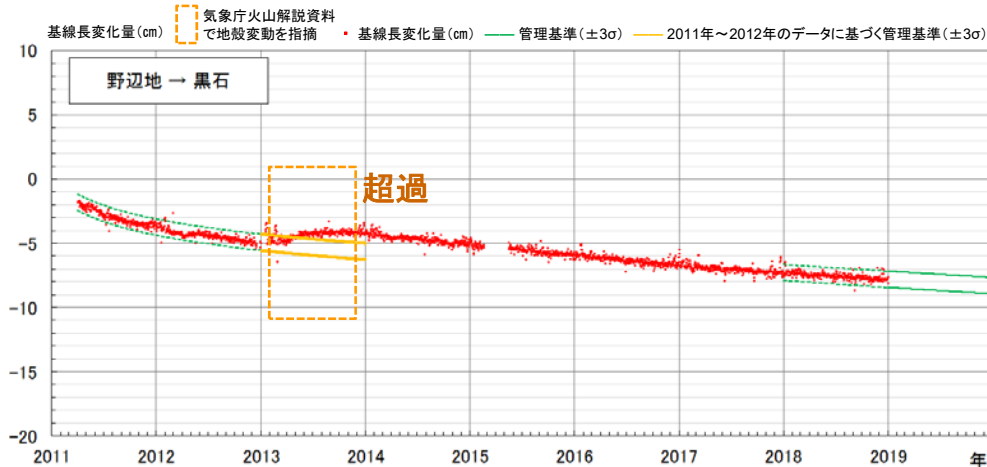
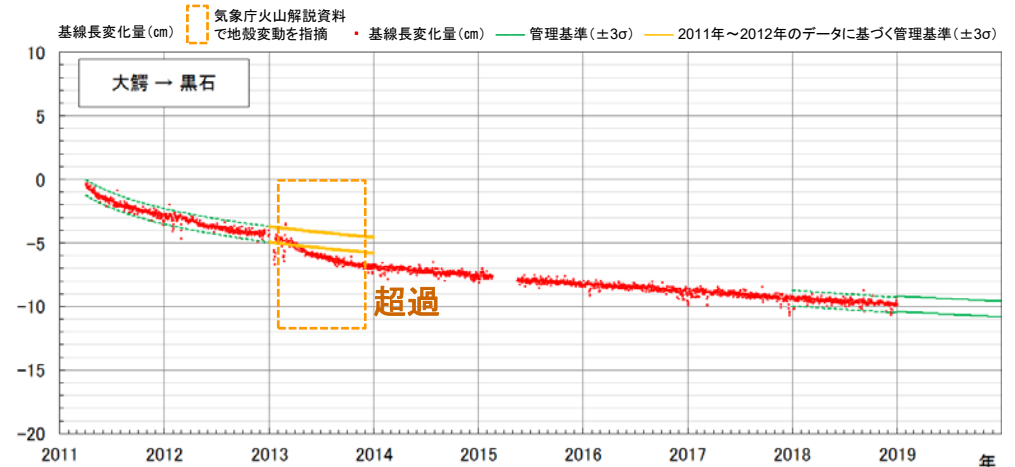
(a) 青森A (010844) →黒石 (960541)

(c) 十和田 (950153) →黒石 (960541)

(b) 野辺地 (960537) →黒石 (960541)

(d) 大罾 (950155) →黒石 (960541)

管理基準幅: 2011年4月～2012年12月の近似値 $\pm 3\sigma$ (初期値及び近似曲線は2018年の値に基づく)

・基線長の管理基準である近似曲線との差分(バラつき)の $\pm 3\sigma$ を、過去(2013年)のデータに適応した場合、気象庁が火山活動解説資料を公開し指摘した2013年2月～11月の地殻変動時に、4基線のうち3基線で管理基準を7日間以上連続で上回る結果が得られた。

・十和田・八甲田山ともに、気象庁が火山活動の活発化を指摘した際には、管理基準を超過していることから、妥当な管理基準と判断できる。したがって、判断基準は、2基線以上(1基線の場合、麓の変動の可能性があるので)7日間連続で管理基準を超過とする。

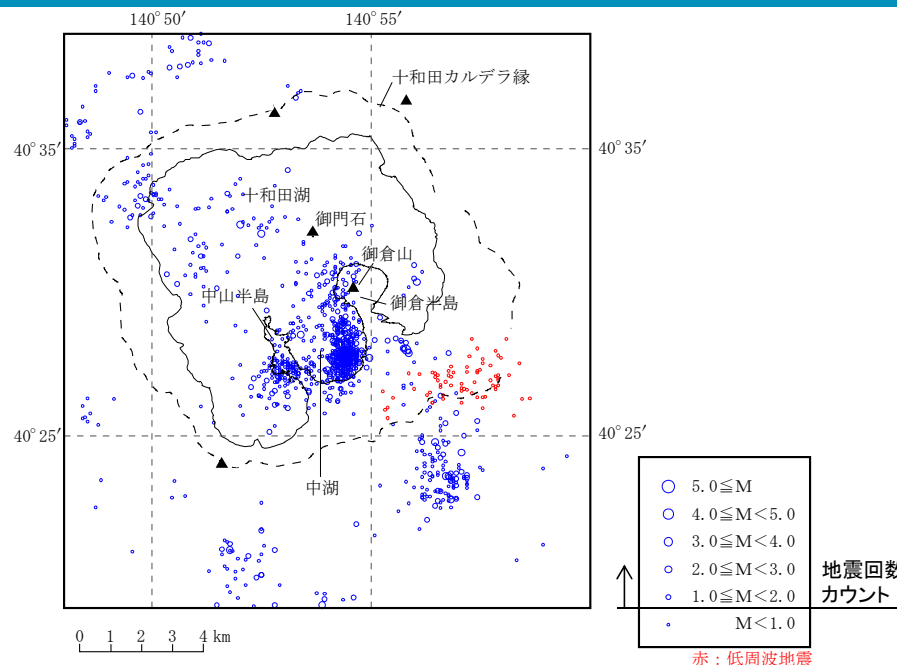
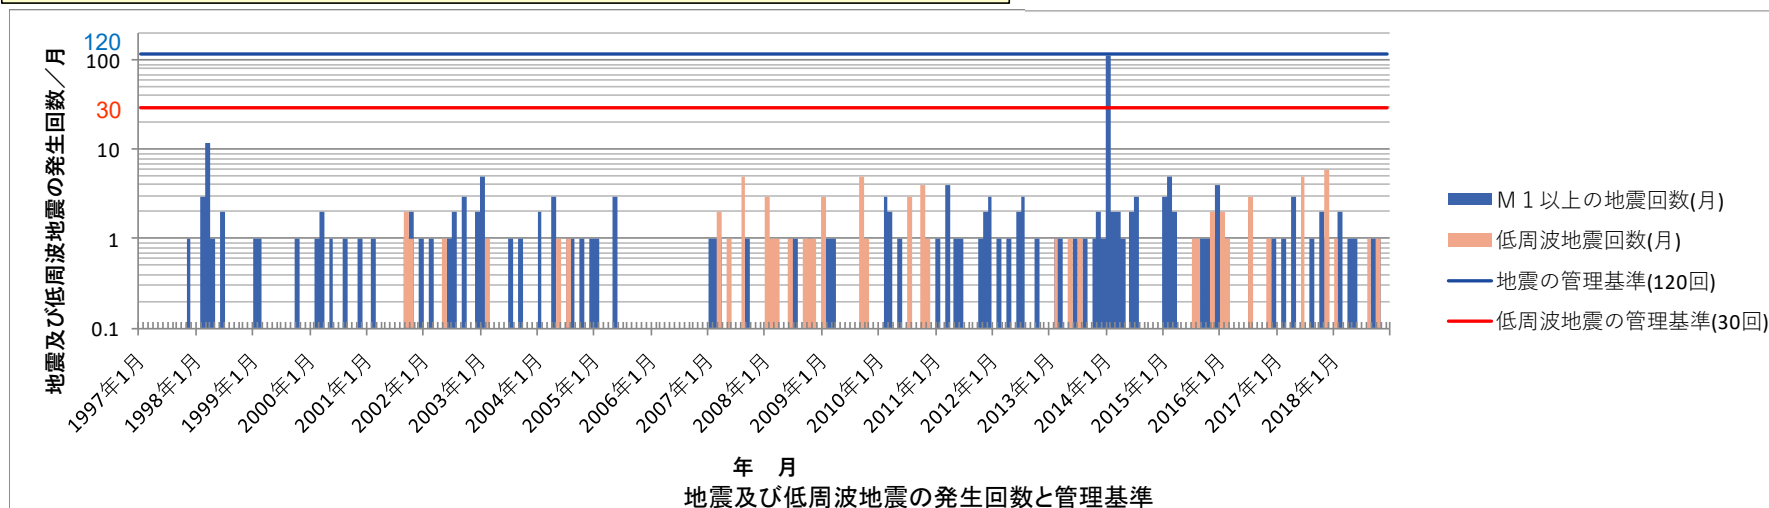
十和田カルデラを囲む範囲(東西約17km, 南北約19km)を震源とする地震及び低周波地震を抽出した。地震については、検知能力( $M_c=0.5$ )を考慮し、M1以上の地震を抽出した。

- :M1以上の地震, 120回/月  
(2014年1月のM1以上地震回数(115回/月)とほぼ同値)

- :30回/月  
(低周波地震発生時の回数(1~6回/月)より1オーダー高い)

震源の抽出範囲: 十和田カルデラを囲む範囲  
(経度 140° 48' ~ 141° 00', 緯度 40° 22' ~ 40° 32')

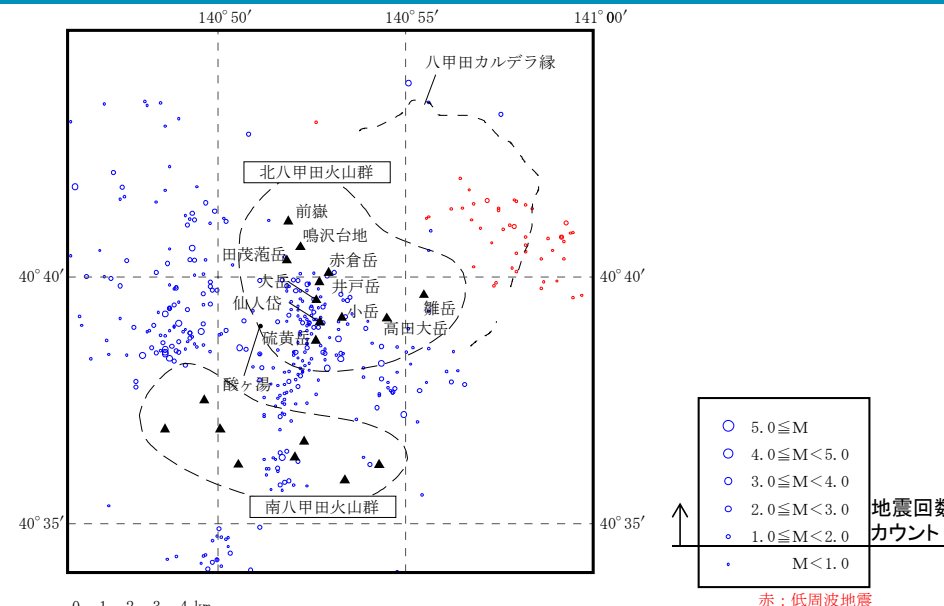
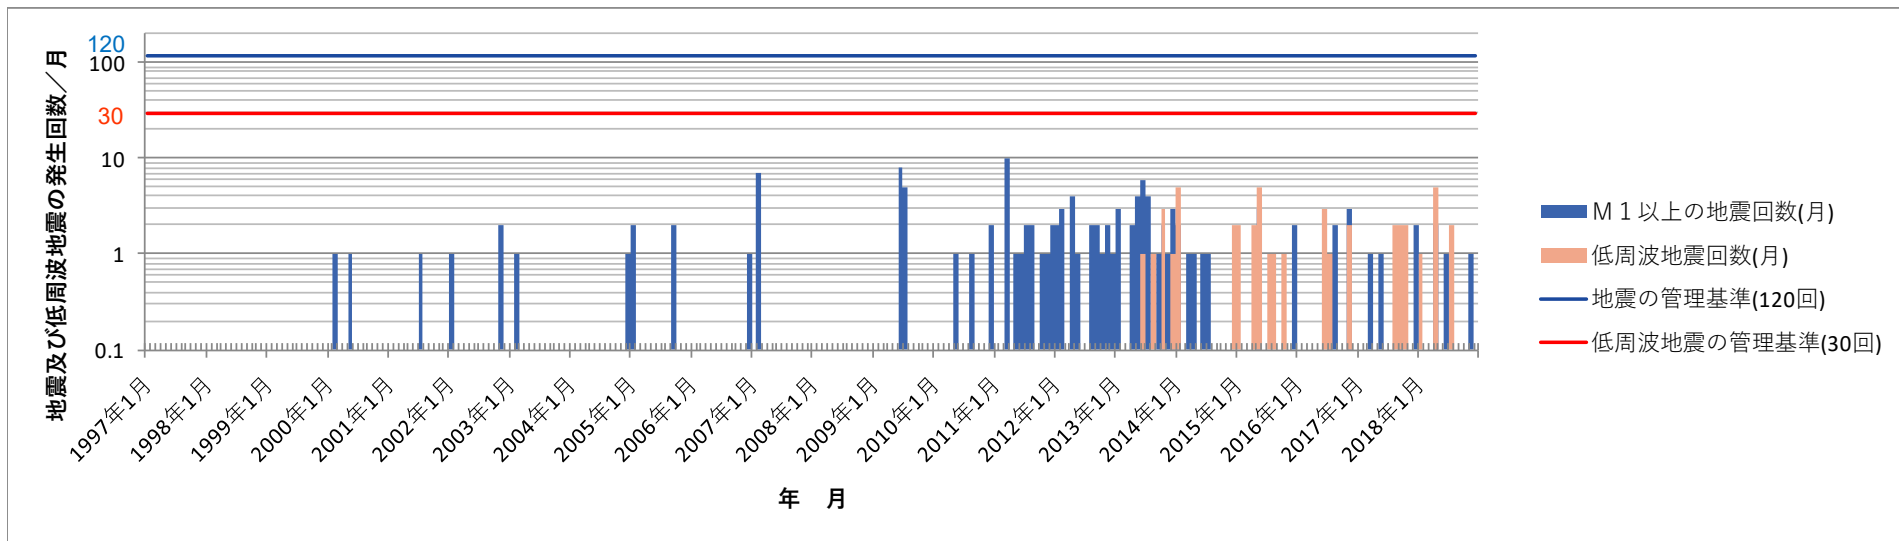
地震及び低周波地震の発生回数と管理基準

八甲田山(北八甲田火山群, 八甲田カルデラ, 南八甲田火山群)を囲む範囲(1辺約20km)を震源とする地震及び低周波地震を抽出した。地震については, 検知能力( $M_c=0.5$ )を考慮し, M1以上の地震を抽出した。

: M1以上の地震, 120回/月  
(十和田と同じ管理基準とした)

: 30回/月  
(低周波地震発生時の回数1~5回/月より1オーダー高い)

震源の抽出範囲: 八甲田火山(北八甲田火山群, 八甲田カルデラ, 南八甲田火山群)を囲む範囲 (経度 140° 46' ~ 141° 00', 緯度 40° 34' ~ 40° 45')

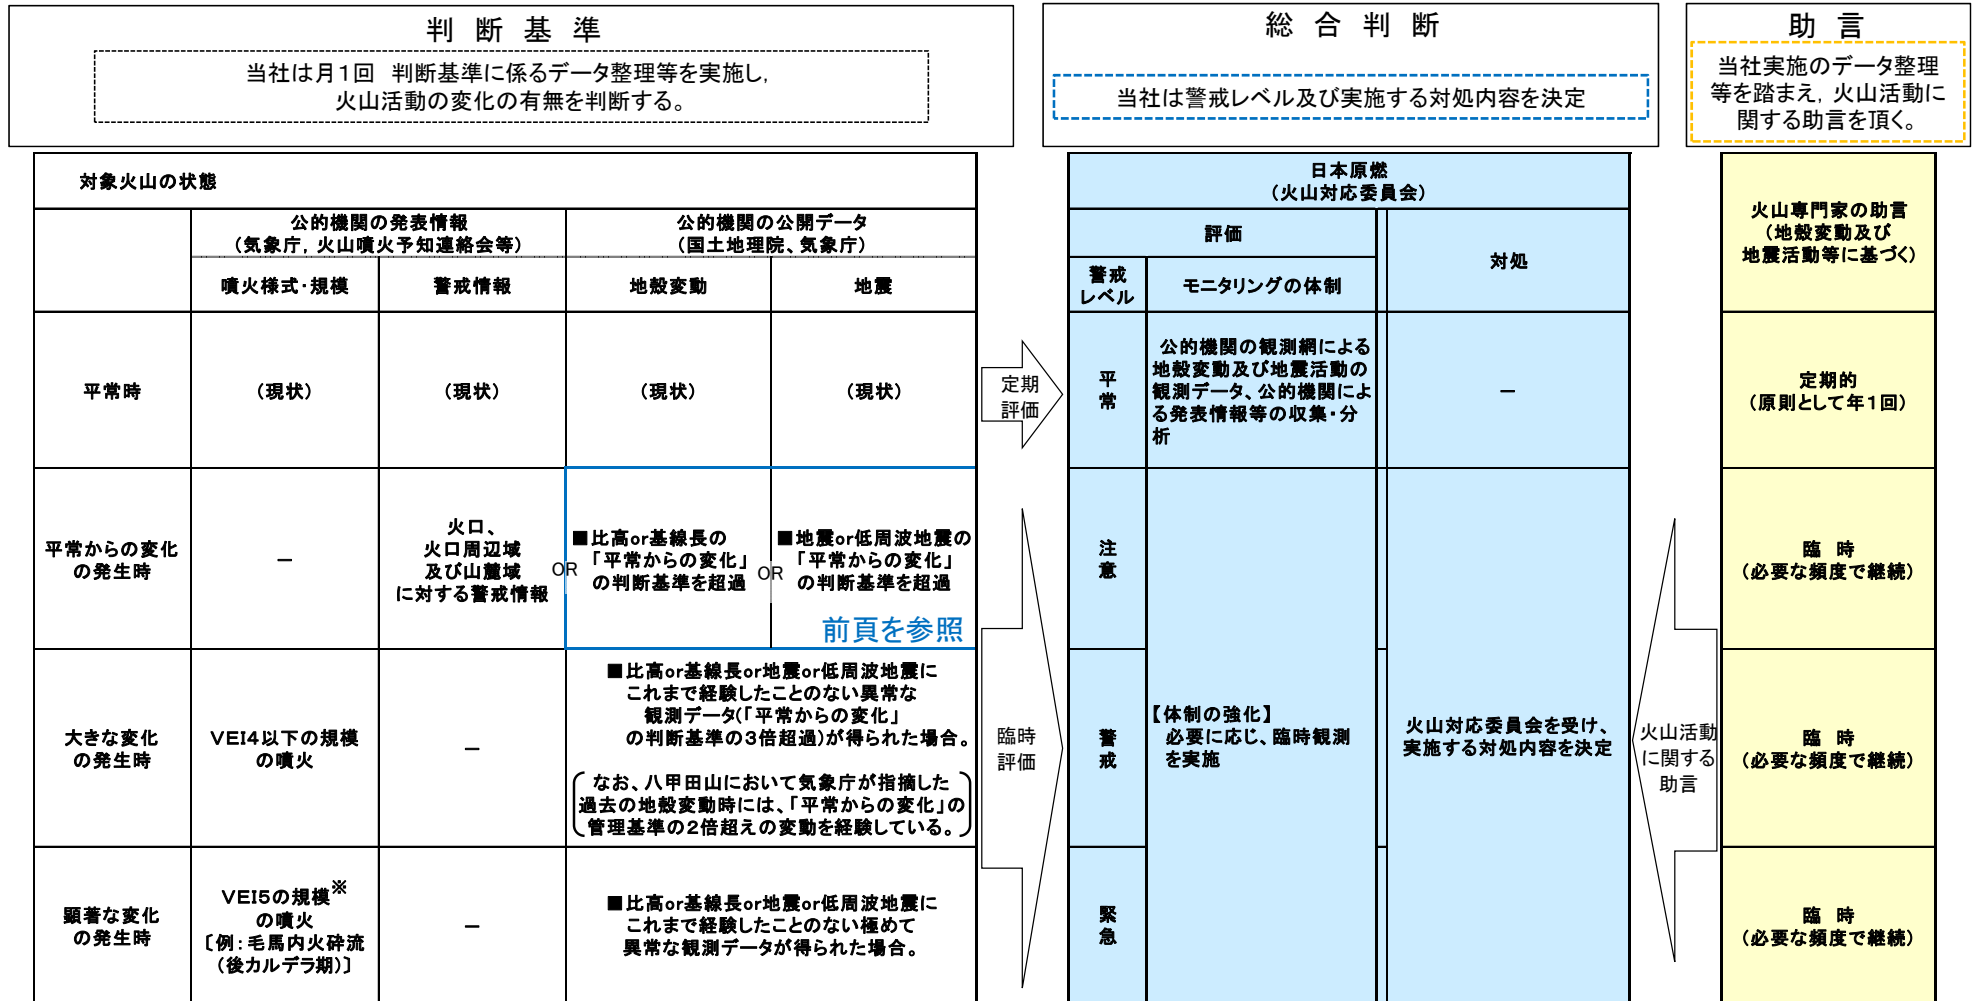
注) モニタリング、火山活動の評価技術等の進展によって、モニタリングの判断基準は適宜見直す。  
※ 十和田の後カルデラ期の最大規模(VEI5)の火砕流である「毛馬内火砕流」は、十和田カルデラから主に河川沿いに確認されているが、鞍地には到達していない。

・当社は「2.2 十和田の評価」及び「2.3 八甲田山の評価」に示すとおり、十和田及び八甲田山の巨大噴火の可能性が十分に小さいと評価している。火山活動のモニタリングは、評価時からの状態の変化の検知によりこの評価の根拠が維持されていることを確認することを目的に行い、上記の火山の状態に応じた判断基準に基づき、観測データの有意な変化を把握した場合には、火山専門家の助言を踏まえ、当社が総合判断を行い、対処内容を決定する。

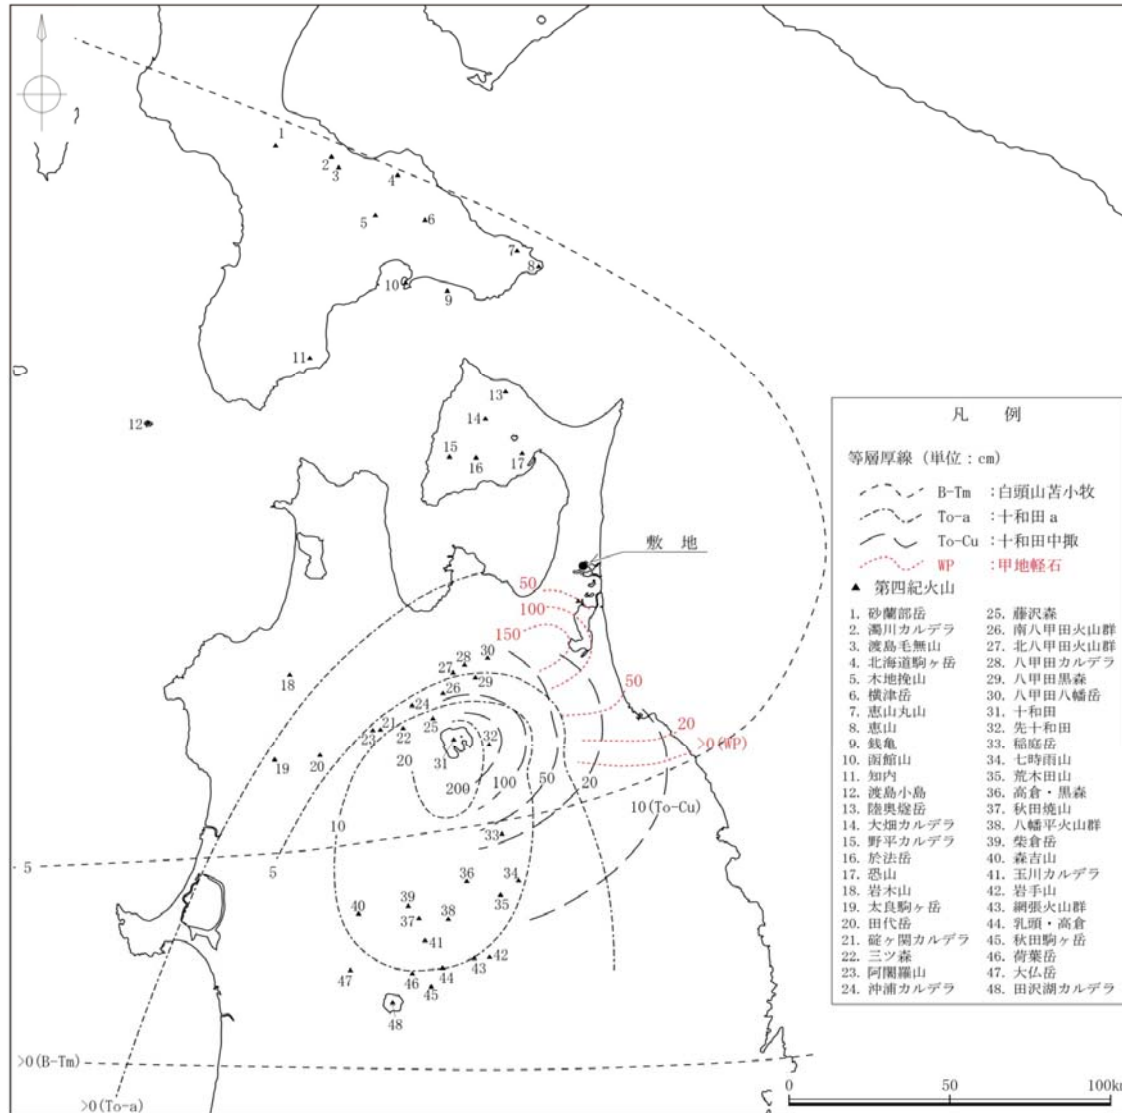
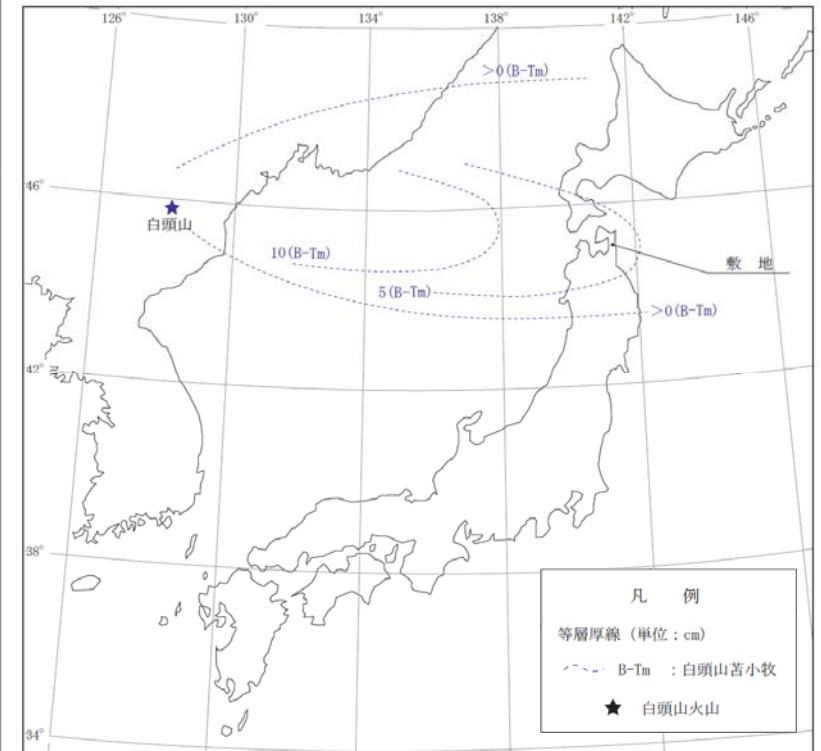
火山名および火山分布は中野ほか編(2013),  
白頭山苦小牧テフラ, 十和田aテフラ, 十和田中掬テフラの等層厚線は町田・新井(2011),  
甲地軽石の等層厚線は工藤ほか(2004)に基づき作成

敷地付近において最大層厚となるのは甲地軽石である。  
敷地付近は, 甲地軽石の層厚が20~50cmの間に入ると考えられる。

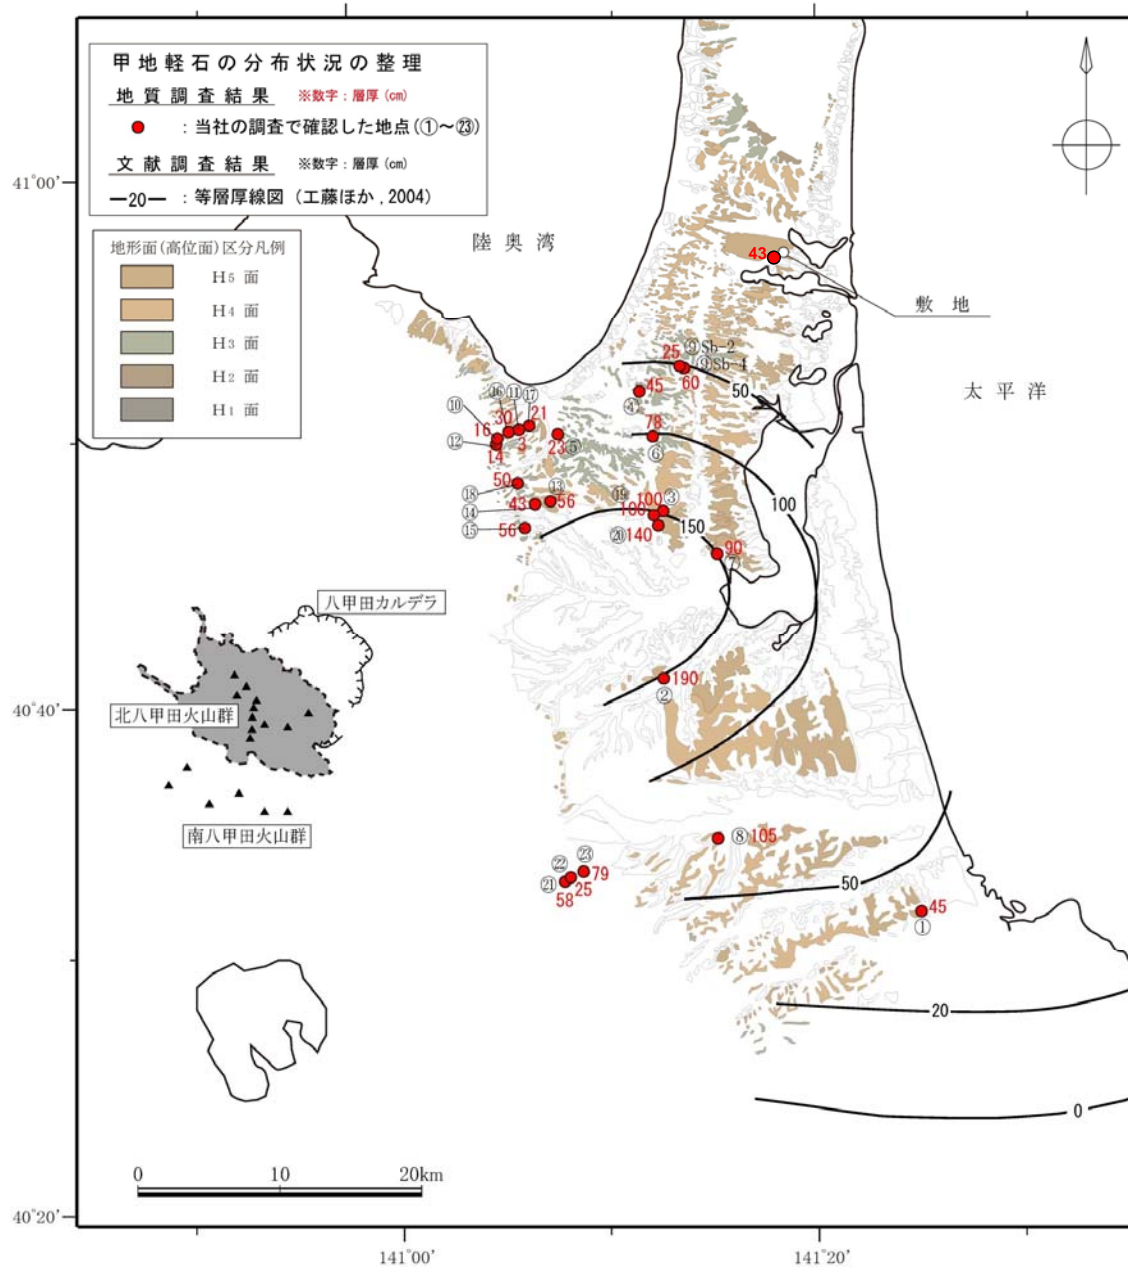
(北八甲田火山群：甲地軽石の火山から敷地にかけての堆積状況)

No.	地点	甲地軽石
		層厚(cm)
①	八戸市南部山公園	約45
②	十和田市大沢田1	約190
③	東北町乙供	約100
④	東北町淋代2	約45
⑤	東北町長者久保西方	約23
⑥	東北町輝ヶ丘北方	約78
⑦	東北町甲地	約90
⑧	十和田市伝法寺	約105
⑨	東北町豊畑南方 (オーガー)	Sb-2: 約25 Sb-4: 約60
⑩	野辺地町枇把野付近 (ボーリング)	約16
⑪	野辺地町枇把野付近 (ボーリング)	約3
⑫	野辺地町枇把野付近 (ボーリング)	約14
⑬	七戸町字菩提木付近 (ボーリング)	約56
⑭	七戸町字菩提木付近 (ボーリング)	約43
⑮	七戸町字菩提木付近 (ボーリング)	約56
⑯	野辺地町枇把野付近	約30
⑰	野辺地町枇把野付近	約21
⑱	東北町字秋取山付近	約50
⑲	東北町乙部南方	約60~100
⑳	東北町緑町付近	約140
㉑	十和田市切田付近 (ボーリング)	約58
㉒	十和田市切田付近 (ボーリング)	約25
㉓	十和田市切田付近 (ボーリング)	約79
