2.3 八甲田山の評価 2.3.1 巨大噴火の可能性評価

地球物理学的調査(地下構造)⑩〔文献調査:比抵抗構造(東西方向の鉛直断面)〕

### 3.1 モニタリングの基本的考え方 〔モニタリングの概要〕

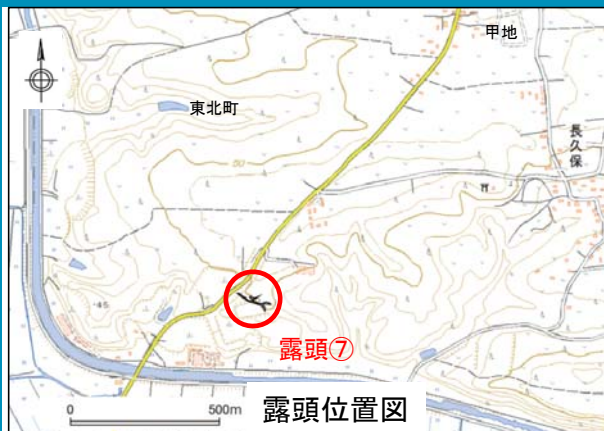
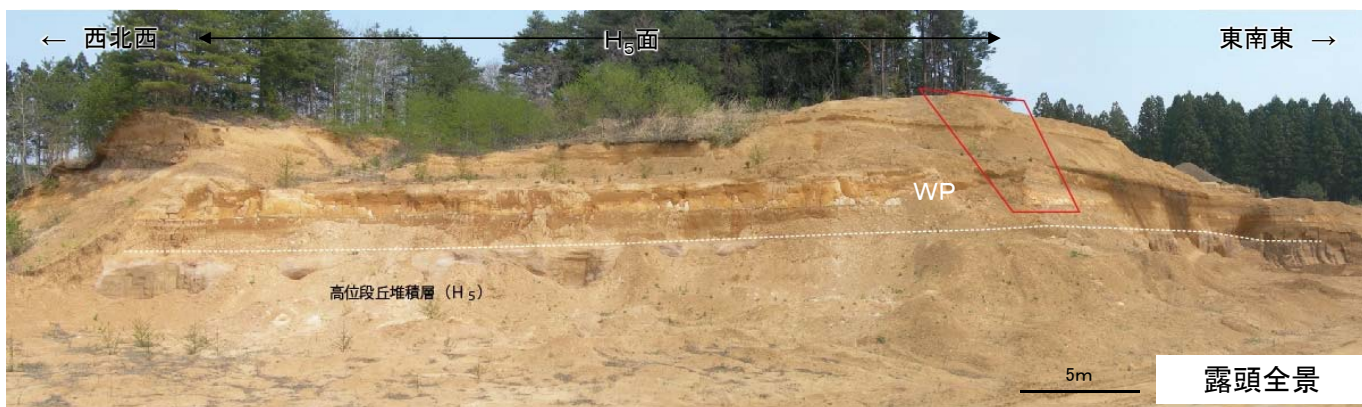
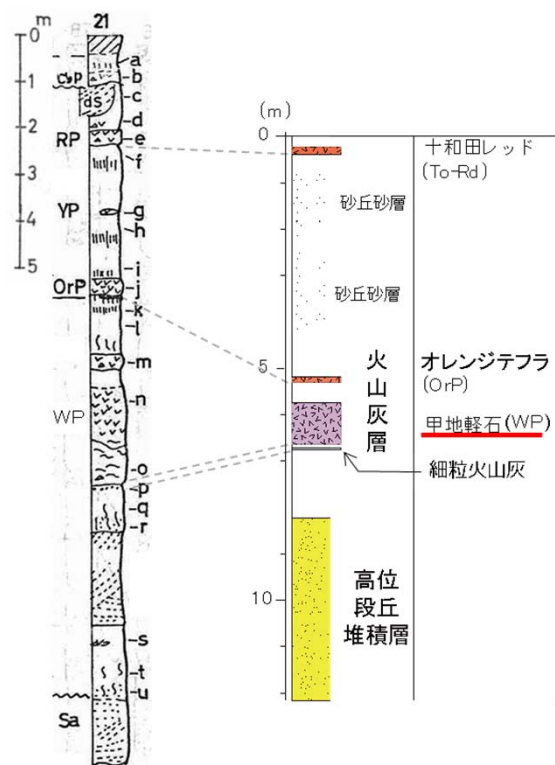
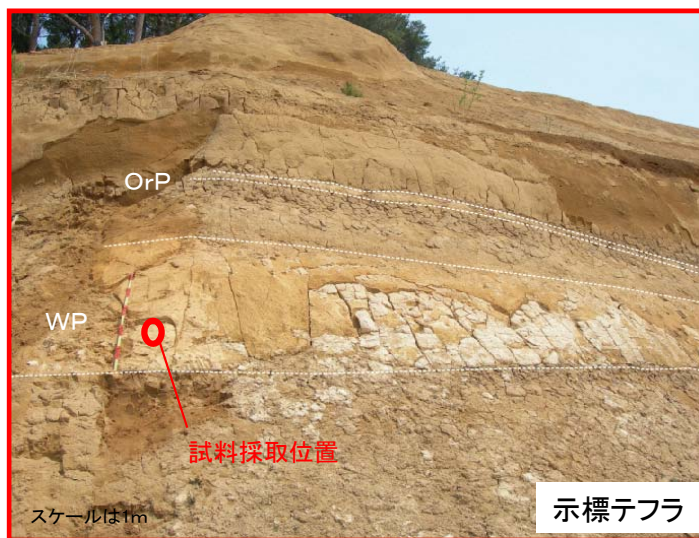
### (甲地軽石の模式地と層序(露頭⑦ 東北町甲地))

本露頭付近の  
露頭柱状図

当社の調査結果に基づく  
露頭柱状図

- ・本露頭が位置する、東北町甲地は町田・新井(2011)によると甲地軽石の模式地とされている。
- ・海成堆積物を覆う火山灰層の下部に、甲地軽石(WP)を狭在する。
- ・甲地軽石(WP)の上位にはオレンジテフラ(OrP)、下位には細粒火山灰がみられる。

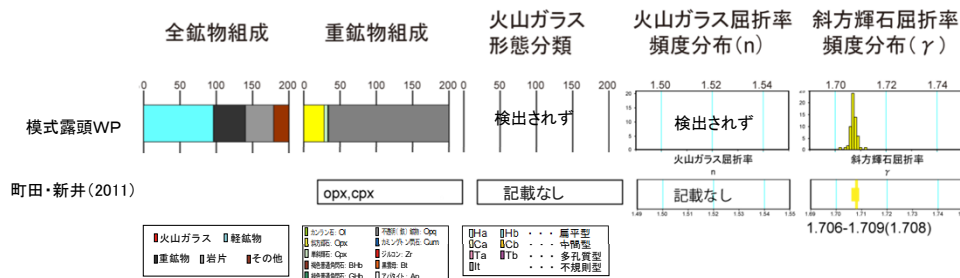
- ◆示標テフラの分析結果
- ・本露頭のテフラは、層序、分布範囲、鉱物組成及び斜方輝石屈折率等から、WPであると判断される。
- 火山ガラスは、風化によって粘土化しており、検出されなかった。

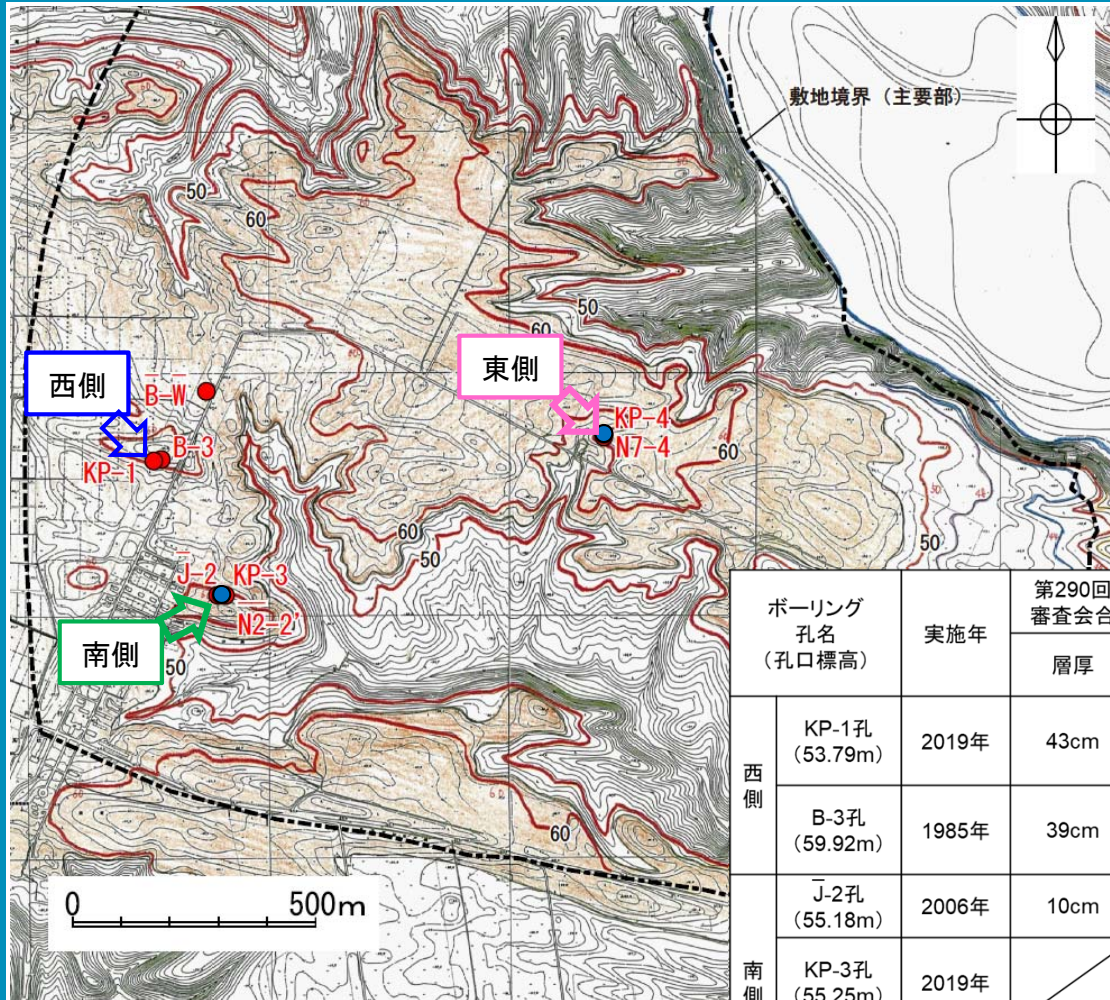
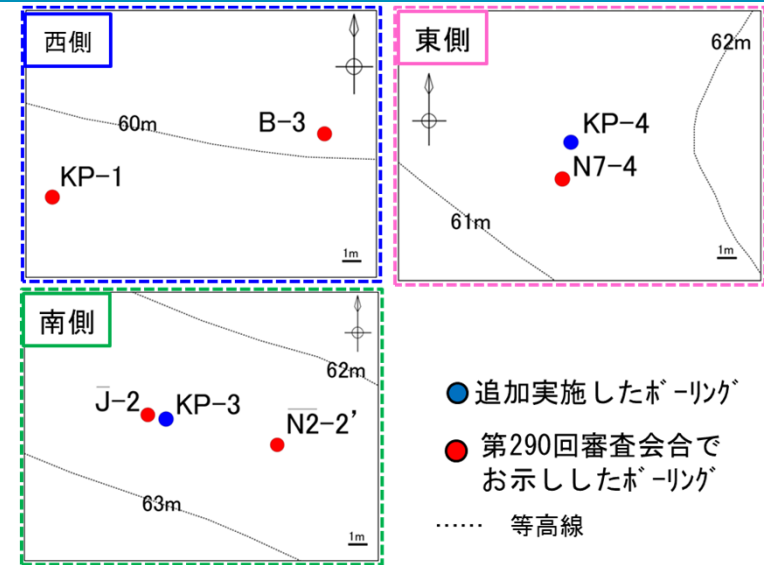
敷地内ボーリング位置図  
(敷地造成前の原地形, 着色部はH<sub>5</sub>面)

- 追加実施したボーリング
- 第290回審査会合でお示したボーリング
- ..... 等高線

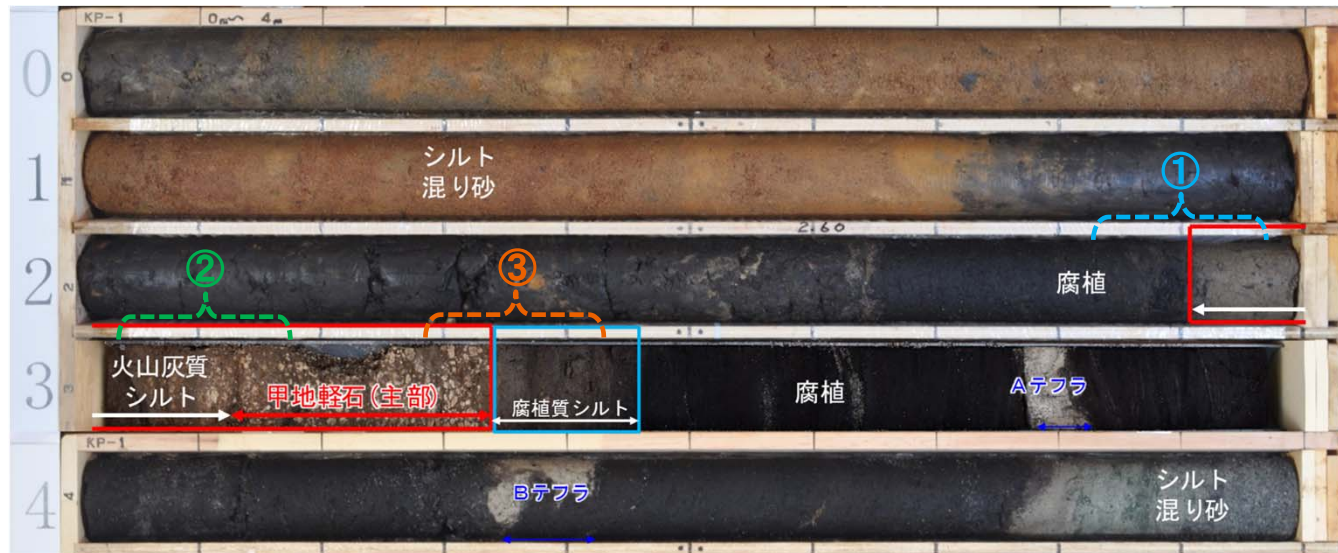
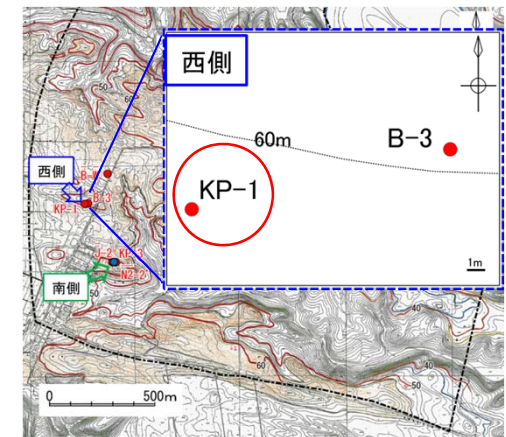
KP-1孔 (掘削深度: 0.00~5.00m, 孔口標高: 53.79m)

第290回審査会合での甲地軽石の評価範囲 (43cm)

#### ➤ KP-1孔の甲地軽石の上部 (火山灰質シルト 22cm (2.90m~3.12m) )

#### ➤ 甲地軽石 (主部 21cm (3.12m~3.33m) )

#### ➤ 甲地軽石の下位層 (腐植質シルト 3.33m~3.46m)

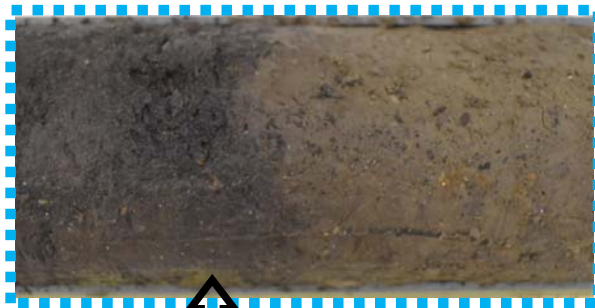
#### ① 腐植と火山灰質シルトの境界

- ・深度2.90 mより上方は黒色の腐植からなる
- ・深度2.90 mより下方は火山灰質シルトからなり、わずかに腐植や軽石を含む。

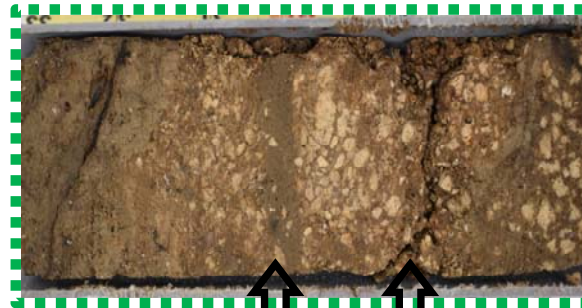
#### ② 火山灰質シルトと甲地軽石(主部)の境界

- ・甲地軽石(主部)では軽石が比較的密に集積する。
- ・深度3.08~3.09mにおいて、軽石中にシルトを挟在する。
- ・軽石の含有量は上方に向かうにつれて減少する。

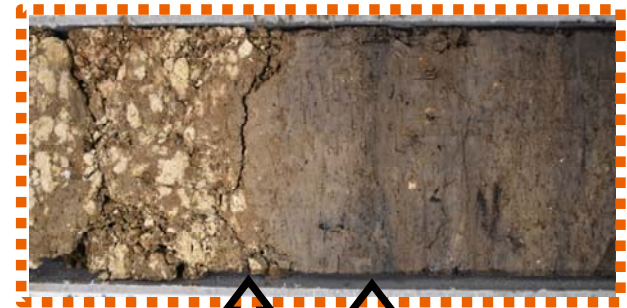
#### ③ 甲地軽石(主部)と腐植質シルトの境界

- ・深度3.33 mより下方は腐植質シルトからなる。
- ・深度3.36 mより下位に約1cmの腐植層が形成されている。
- ・さらにその下位に軽石が散在する。

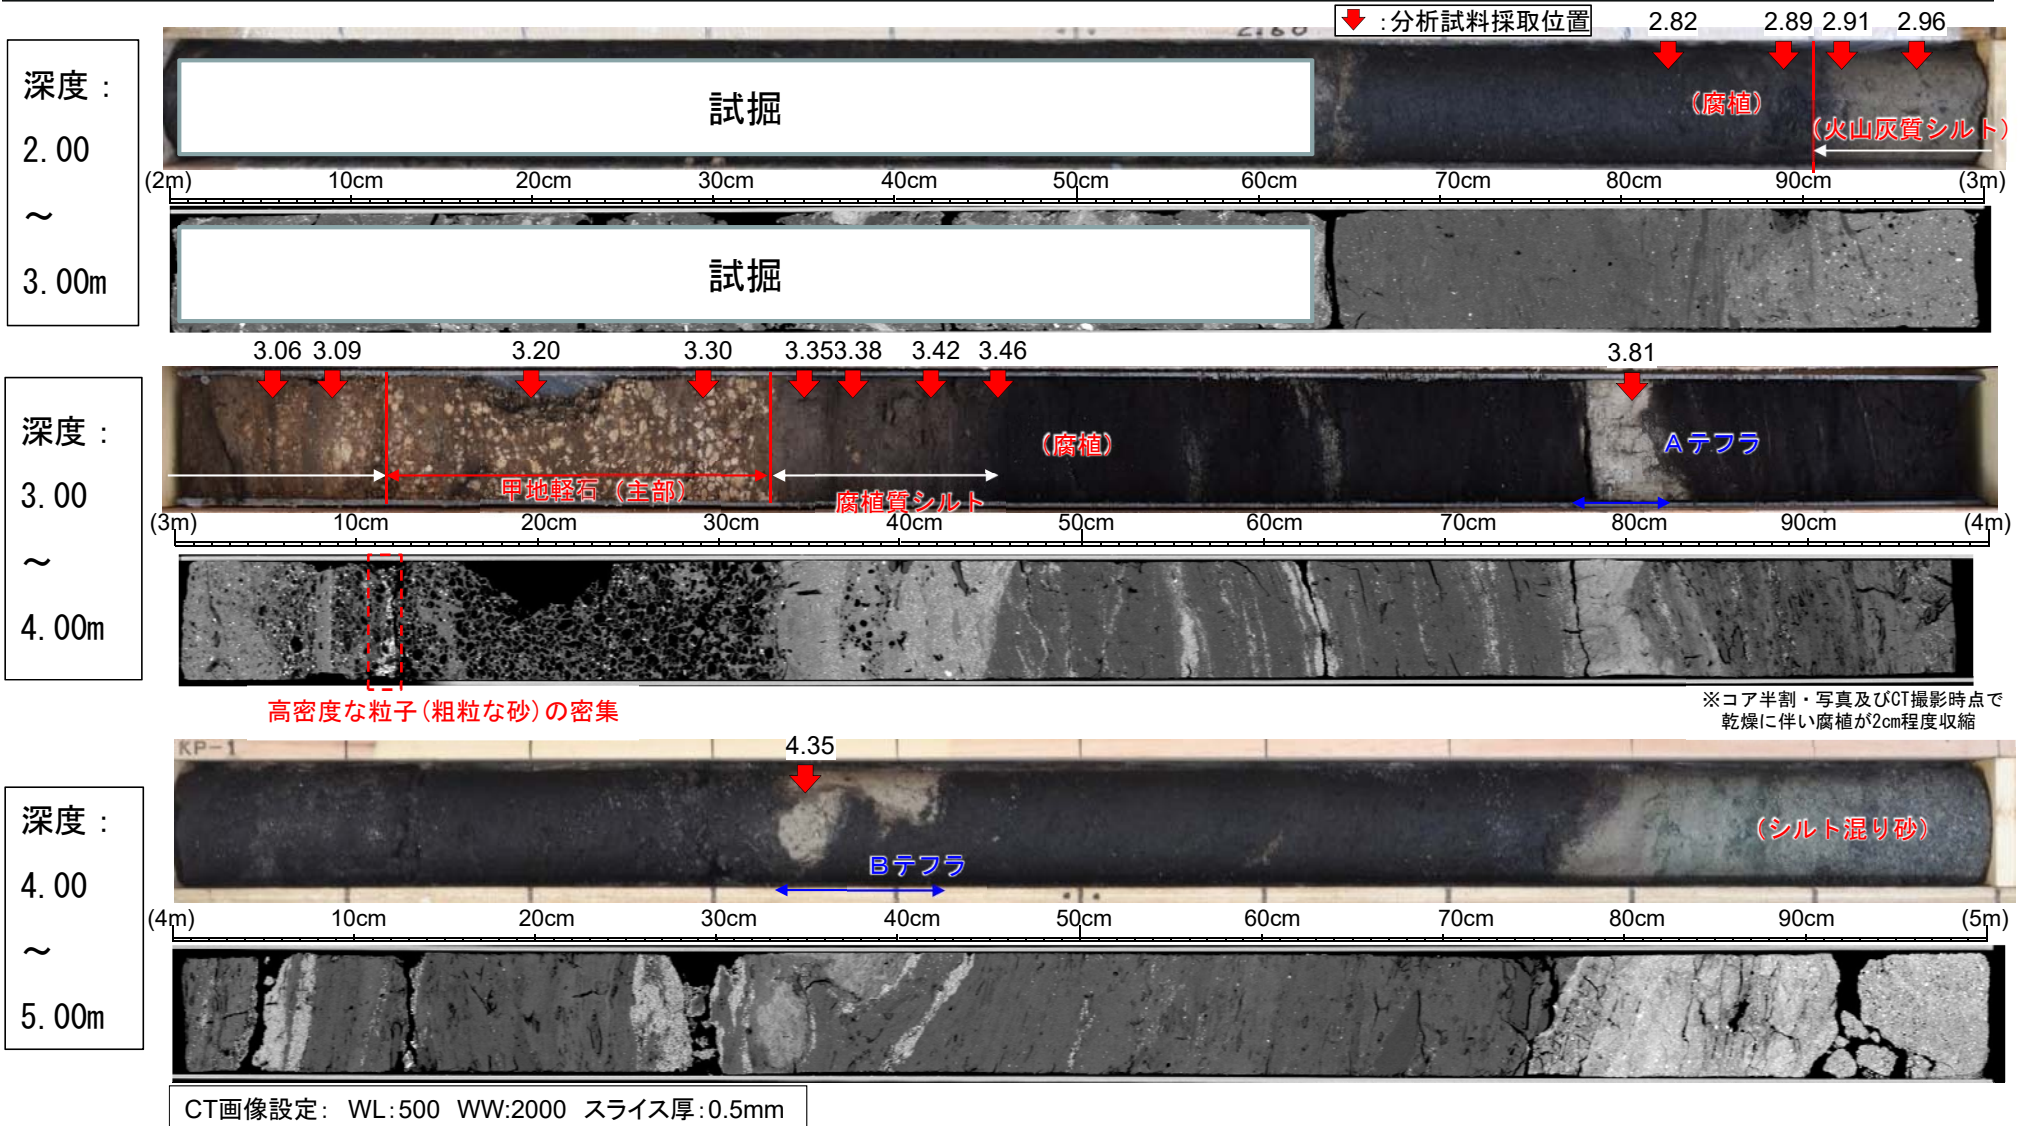
#### (KP-1孔のCT解析結果)

Wellington and Vinegar(1987)及び岩森ほか(2018)によると, 通常用いられる医療用CT装置では, 画像のコントラストを決めるCT値は密度に大きく依存するとしており, 密度の異なる堆積物を識別することができる。

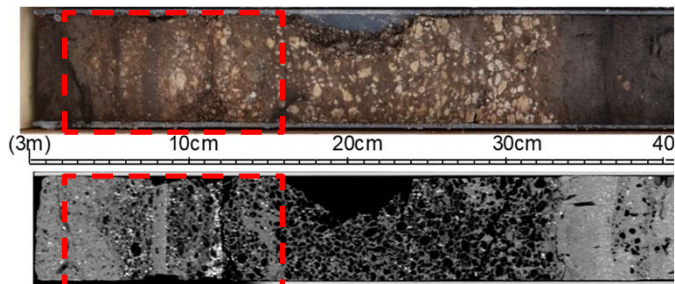
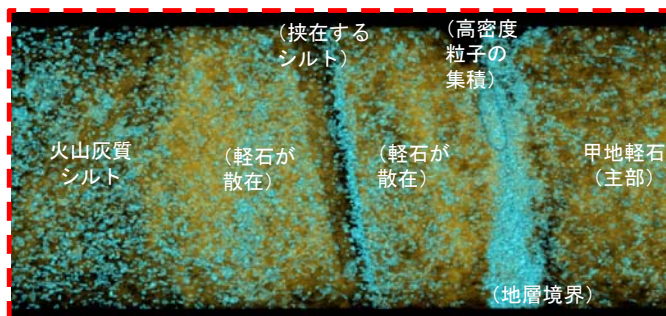
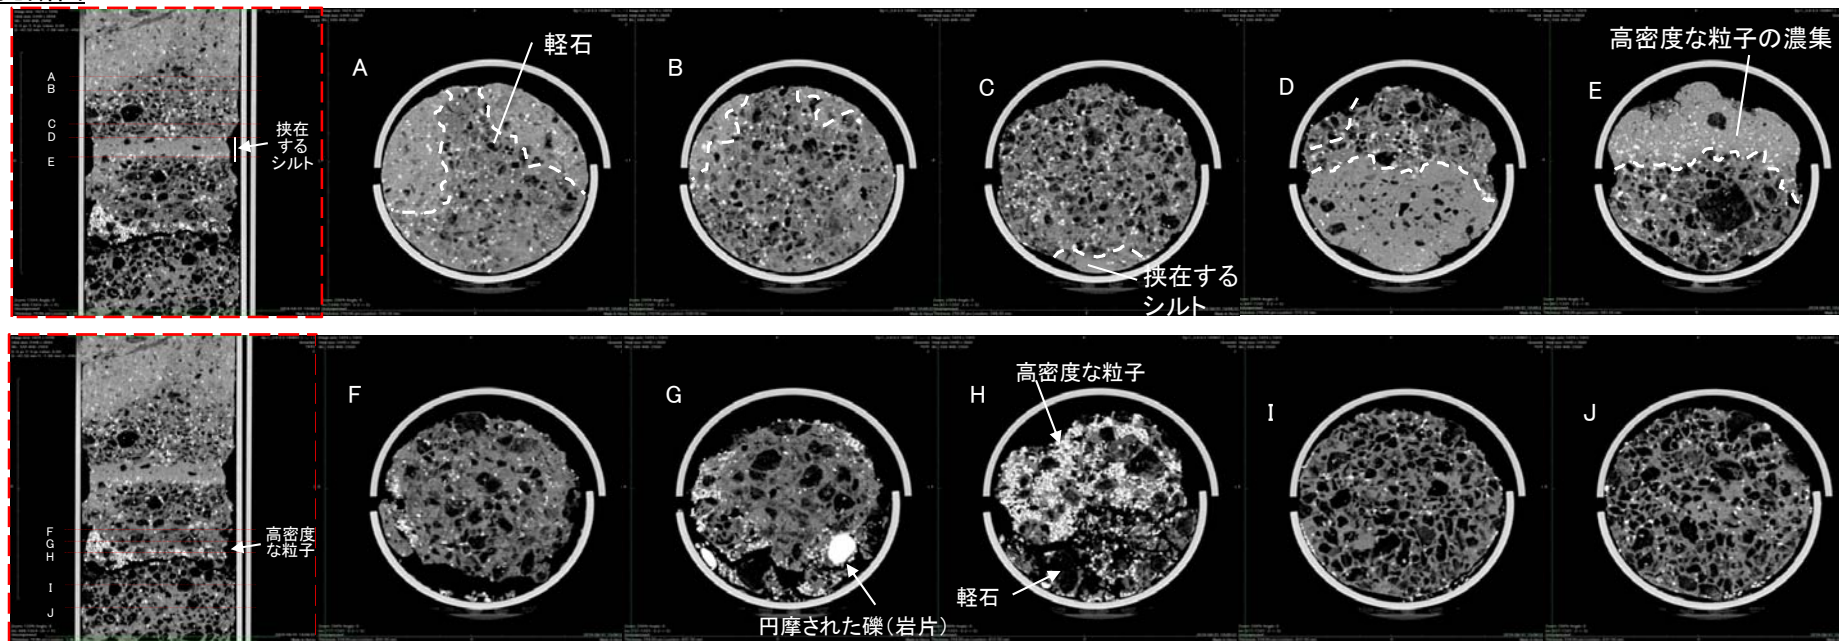
(KP-1孔のCT解析結果(甲地軽石 (主部) と火山灰質シルトの境界))

- 深度3.08m付近で軽石を含む層中にシルトが挟在する。
- 深度3.12m付近の高密度粒子は甲地軽石に含まれる本質的物質ではなく、噴火に直接由来しない異質粒子であると考えられる。
- 以上より、深度3.12mより上位は再堆積であると考えられる。

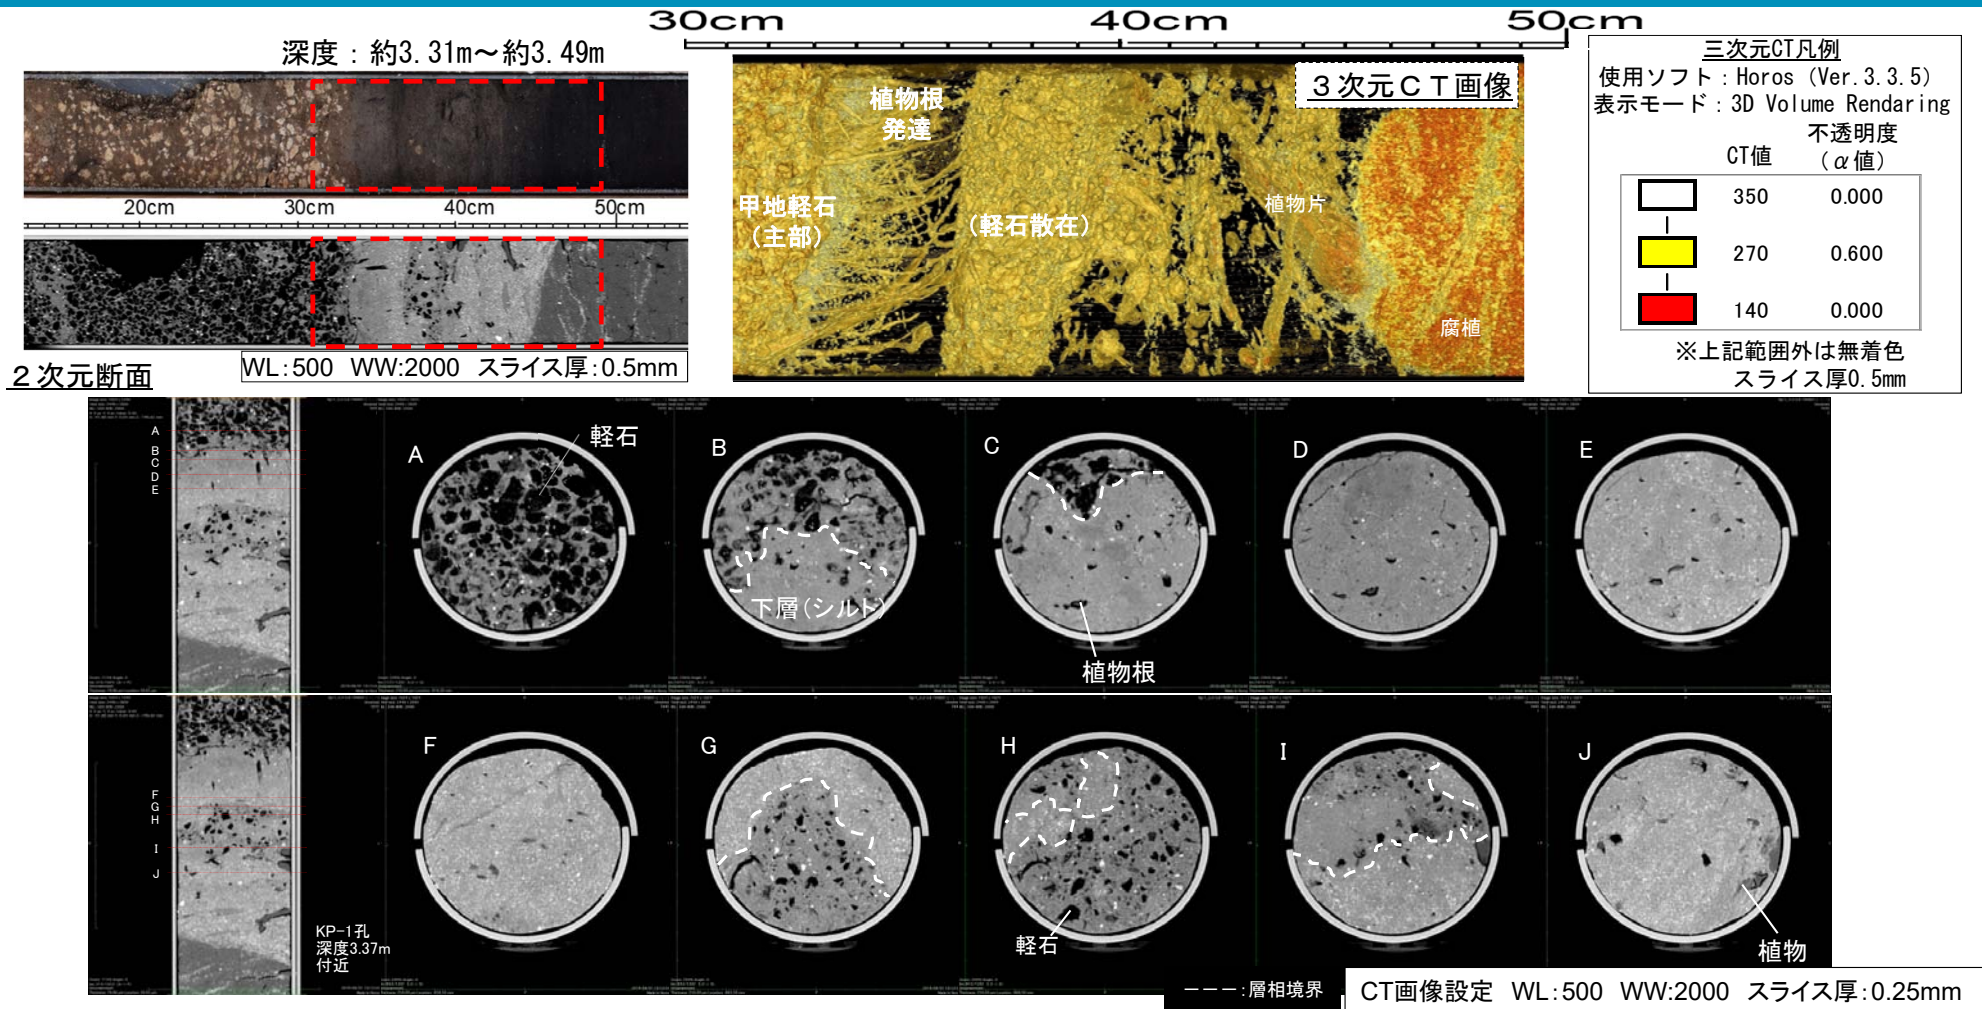
- 甲地軽石(主部)の直下では、甲地軽石と下位の地層との境界は凹凸がみられる。
- 甲地軽石(主部)の直下の腐植質シルト(深度約3.33～3.37m)中には植物根が発達しており、軽石は認められず、また同深度の腐植質シルト中には約1cmの腐植層を挟むことから、腐植質シルト(深度約3.33～3.37m)の堆積開始から甲地軽石が噴出するまでには、地質学的に有意な時間が経過していると考えられる。
- 甲地軽石より約4cm下方の腐植質シルト中(深度約3.37～3.40m)に、軽石が散在する層を挟在する。
- 散在する軽石を含む層は下位の腐植質シルトを削り込むように堆積し、散在する軽石粒子の淘汰は悪い。

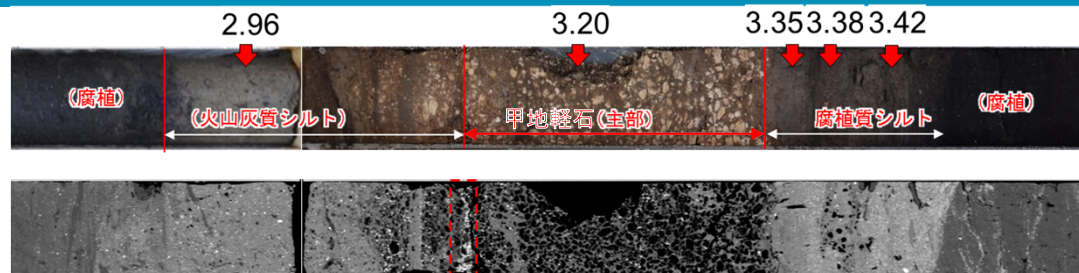
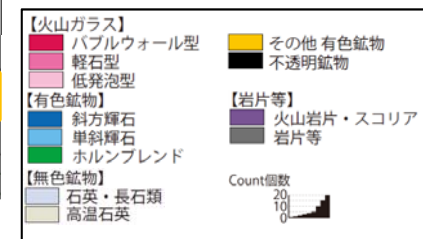
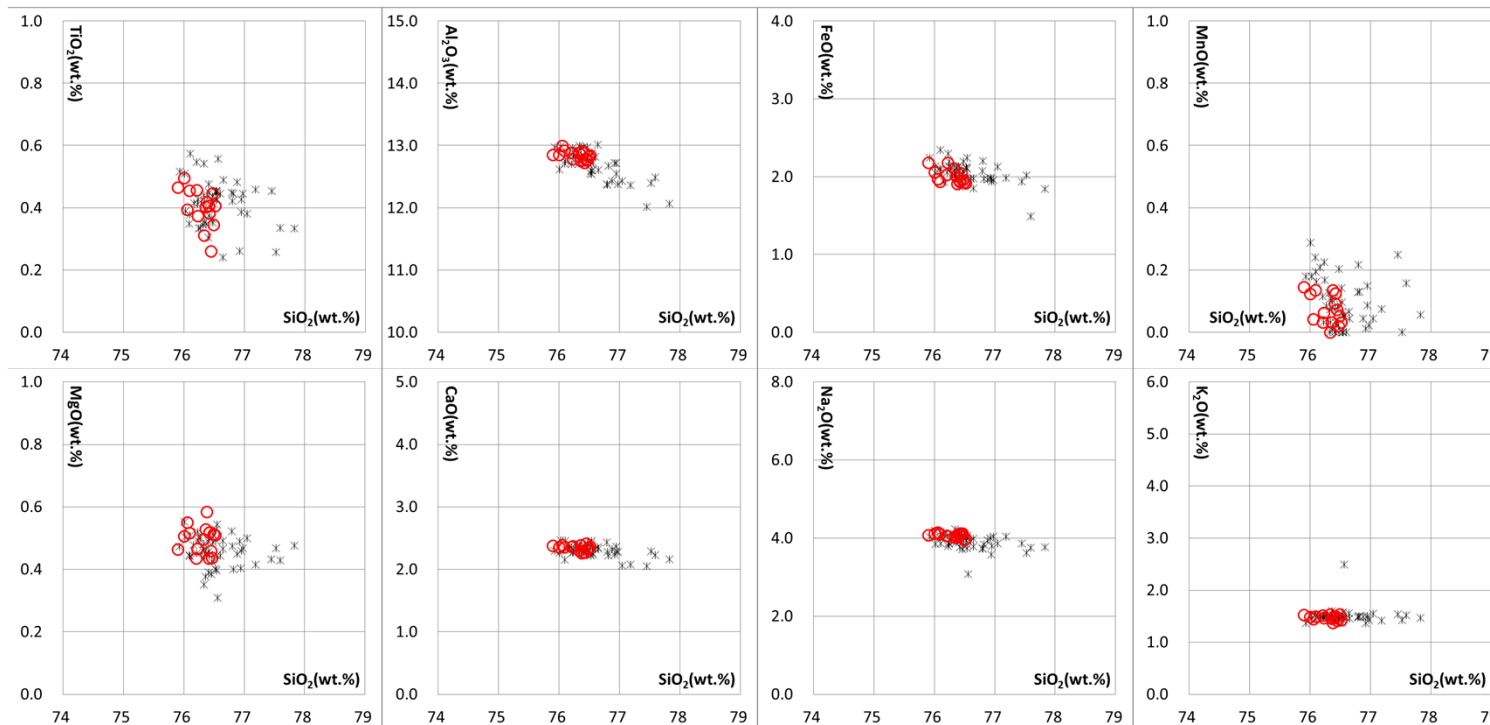
(KP-1孔の火山灰分析結果)

- 甲地軽石(主部)(深度3.2 m)の斜方輝石の屈折率および主成分分析結果は、甲地軽石と概ね一致する。
- 甲地軽石(主部)を挟んだ上下層準での火山ガラスの屈折率は甲地軽石(主部)よりも系統的に低く幅も広く、ホルンブレンドや石英が含まれる。
- 深度3.37m~3.40mの軽石は、甲地軽石とは異なる特徴を示す。

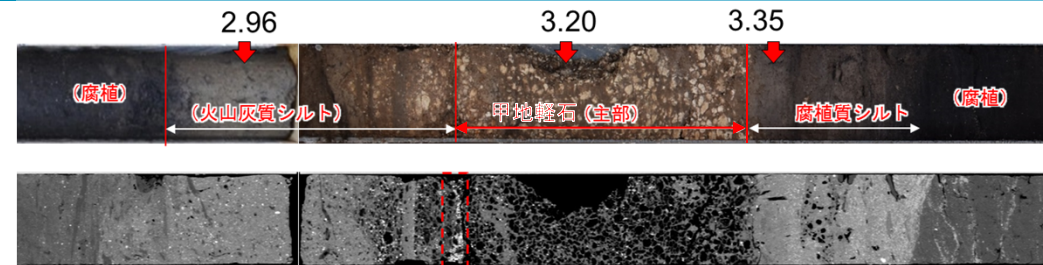
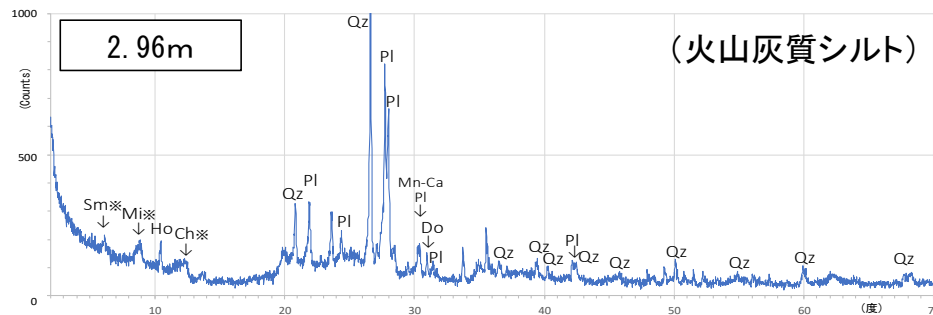
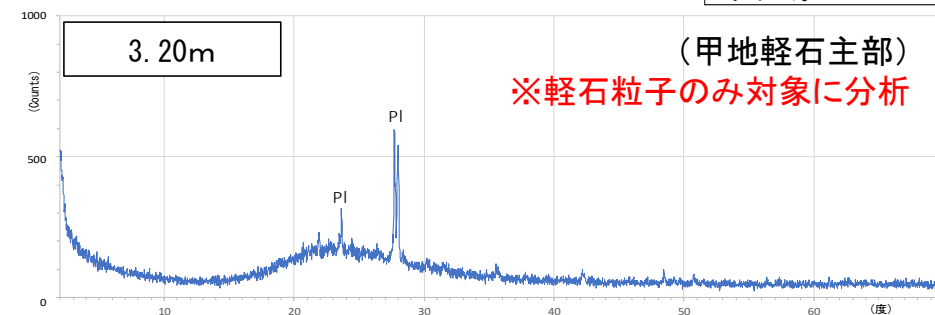
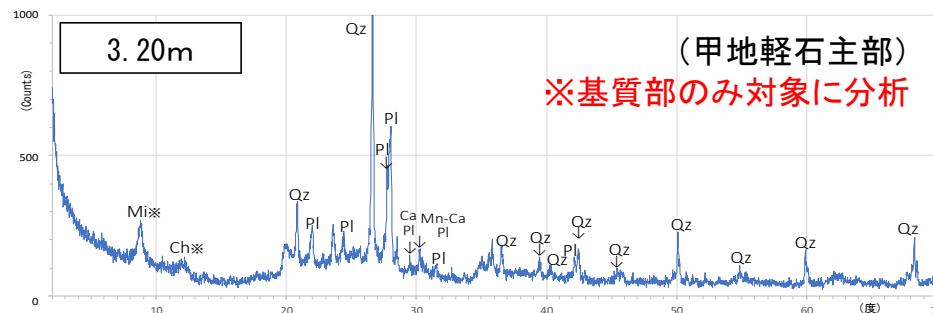
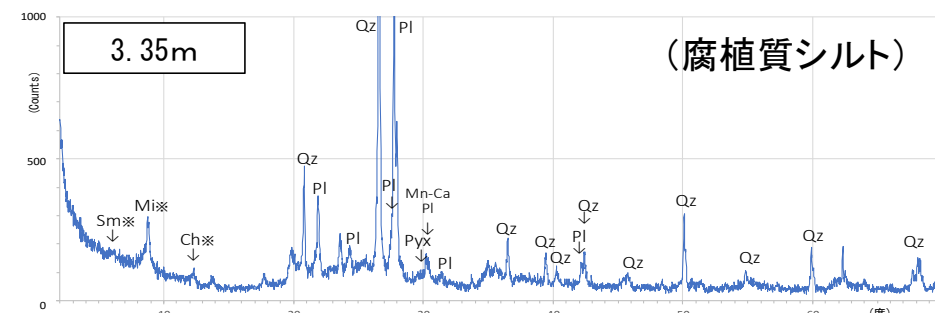
#### (KP-1孔のXRD分析結果)

- 甲地軽石主部の軽石のみの結果は、斜長石を除いて明瞭なピークは認められない。
- 一方、甲地軽石主部の基質部と甲地軽石主部の上下層では、甲地軽石に本来含まれない石英を多く含むことから、軽石間を充填する基質は二次的に混入したシルトであると考えられる。
- 甲地軽石(主部)より浅部(KP-1\_2.96以浅)ではホルンブレンドのピークが認められ、顕微鏡観察結果とも矛盾しない。

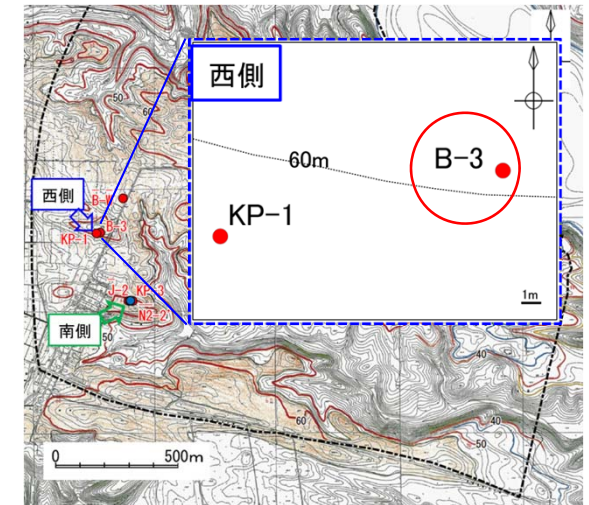
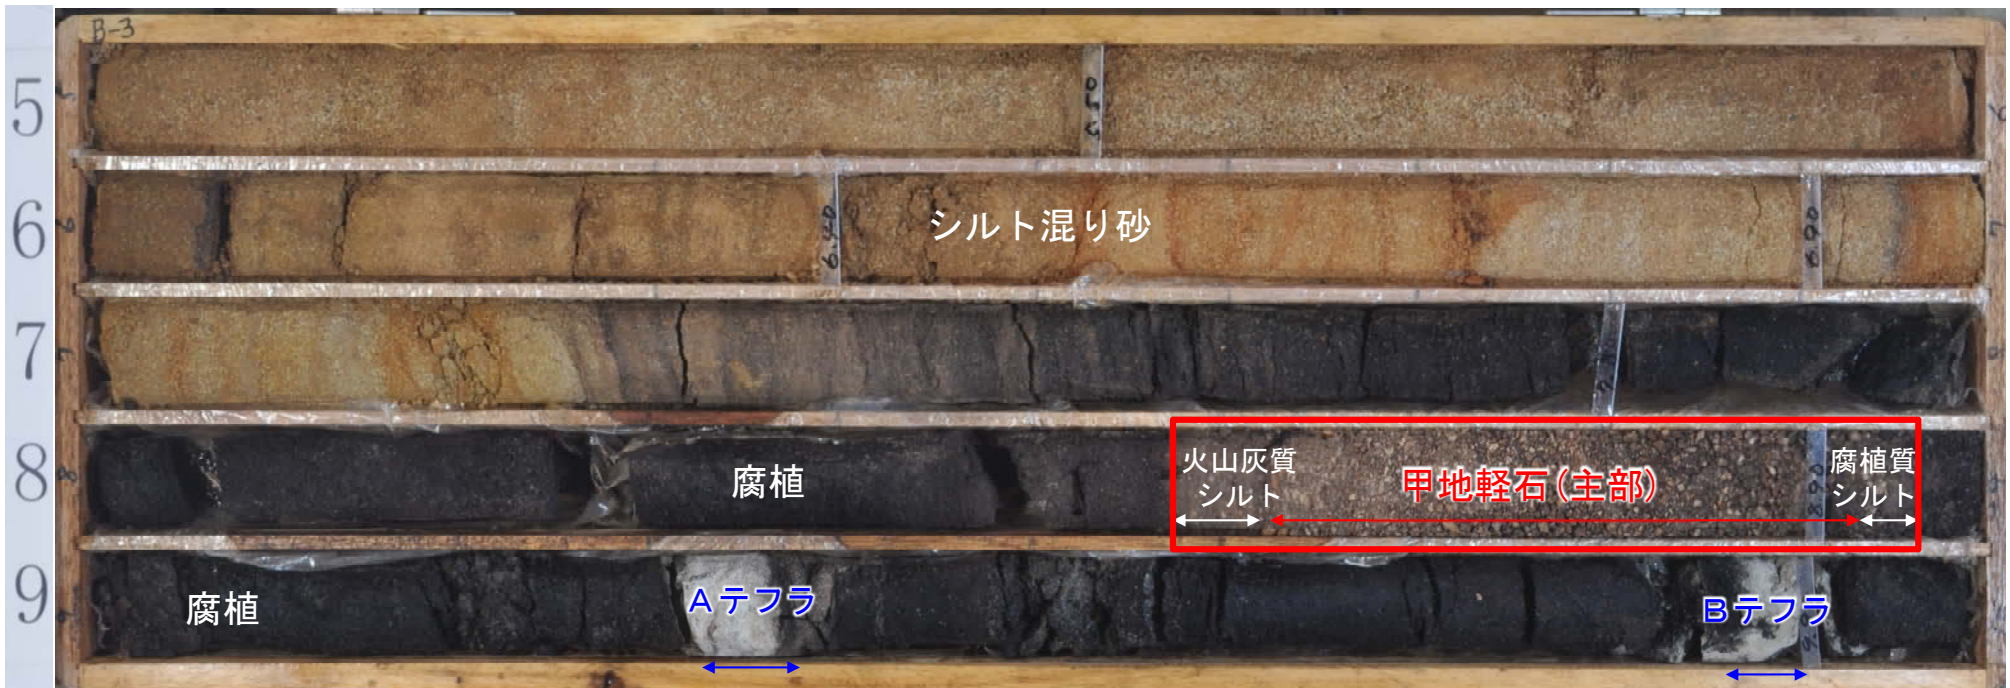
B-3孔 (掘削深度 : 5.00~10.00m, 孔口標高 : 59.92m)

第290回審査会合での甲地軽石の評価範囲 (39cm)

➤ 甲地軽石の上位層(火山灰質シルト 5cm(8.57m~8.62m))

➤ 甲地軽石(主部 32cm(8.62m~8.94m))

➤ 甲地軽石の下位層(腐植質シルト 8.94m~8.97m)

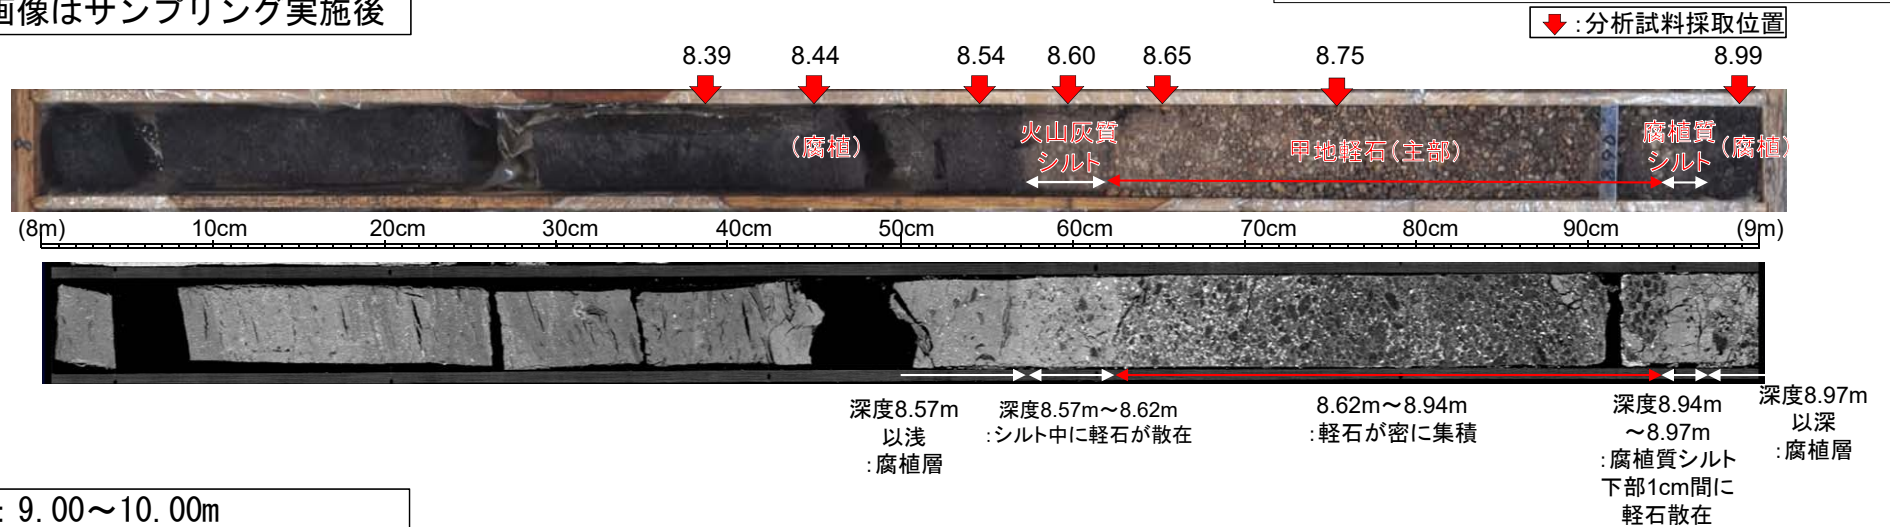
#### (B-3孔のCT解析結果)

- 甲地軽石(主部)(深度8.62m～8.94m)に軽石(CT画像では最大1cm程度の黒色粒子)が密に集積している。
- 甲地軽石(主部)より上位(深度8.57m～8.62m)ではシルト中に軽石が散在する様相が確認できる。
- 甲地軽石(主部)の下位の腐植質シルト(深度8.94m～8.97m)は、KP-1孔と同様に軽石を含まない層(深度8.94m～8.96m)を挟んで、より下位に(深度8.96m～8.97m)淘汰の悪い軽石が散在する。

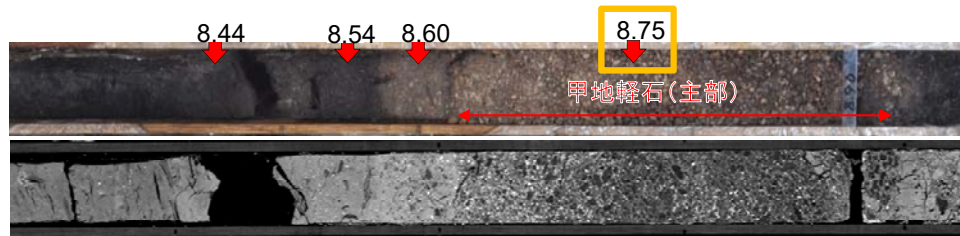
#### (B-3孔の火山灰分析結果)

- 軽石主部(8.75m):
  - 火山ガラスと斜方輝石の屈折率および主成分分析結果は、甲地軽石と概ね一致する。
- 主部上位の火山灰質シルト(8.60m):
  - 甲地軽石に本質的に含まれないホルンブレンドを含有する。
  - 火山ガラス及び斜方輝石の屈折率は幅が広く、甲地軽石に由来しない粒子も含む。

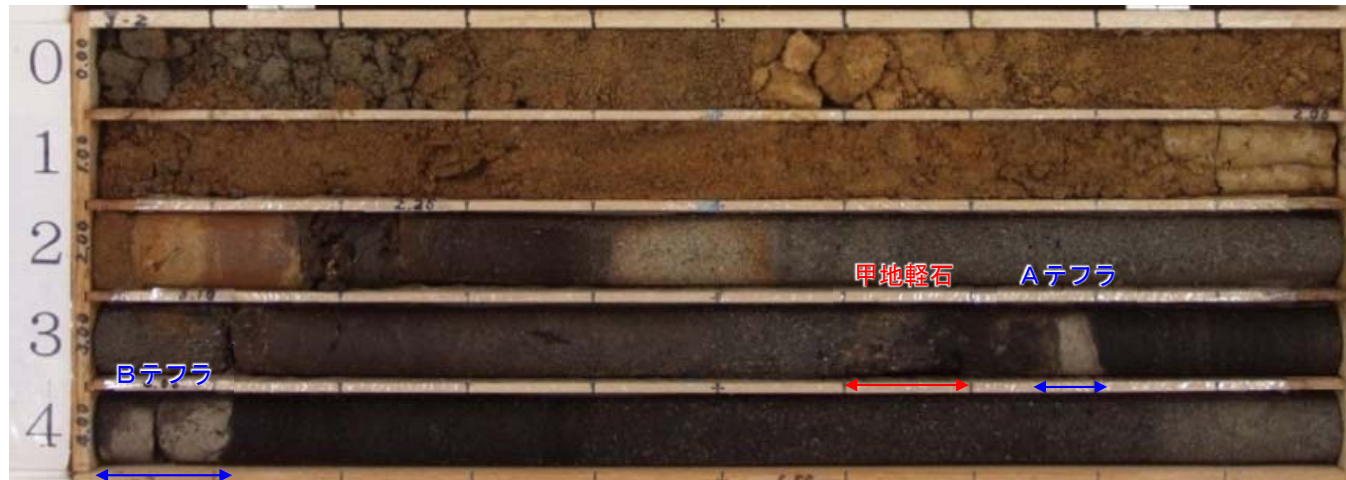
J-2 (掘削深度 : 0.00~5.00m, 孔口標高 : 55.18m)

- 深度3.60m~3.70mに灰白色の軽石が密集する(甲地軽石)。
- 深度3.75m~3.81mは灰白色の細粒火山灰(Aテフラ)からなる。
- 深度4.00m~4.11mは灰白色の細粒火山灰(Bテフラ)からなる。

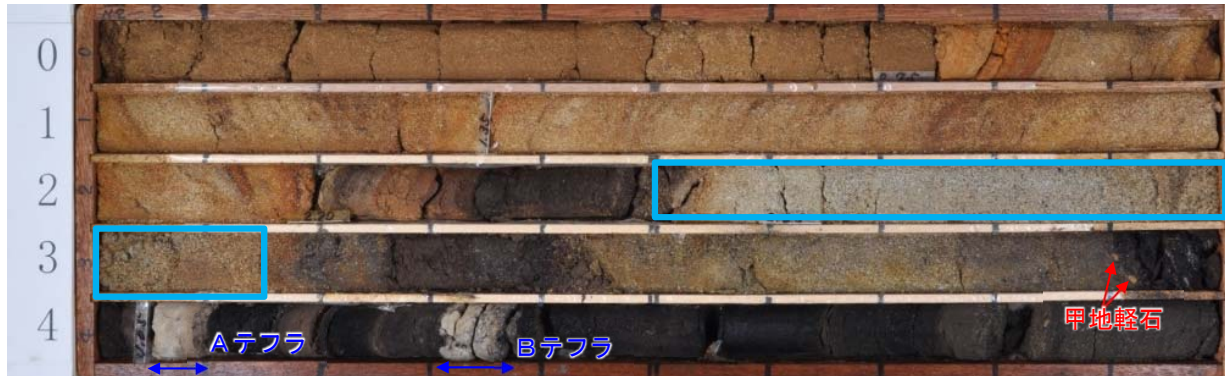
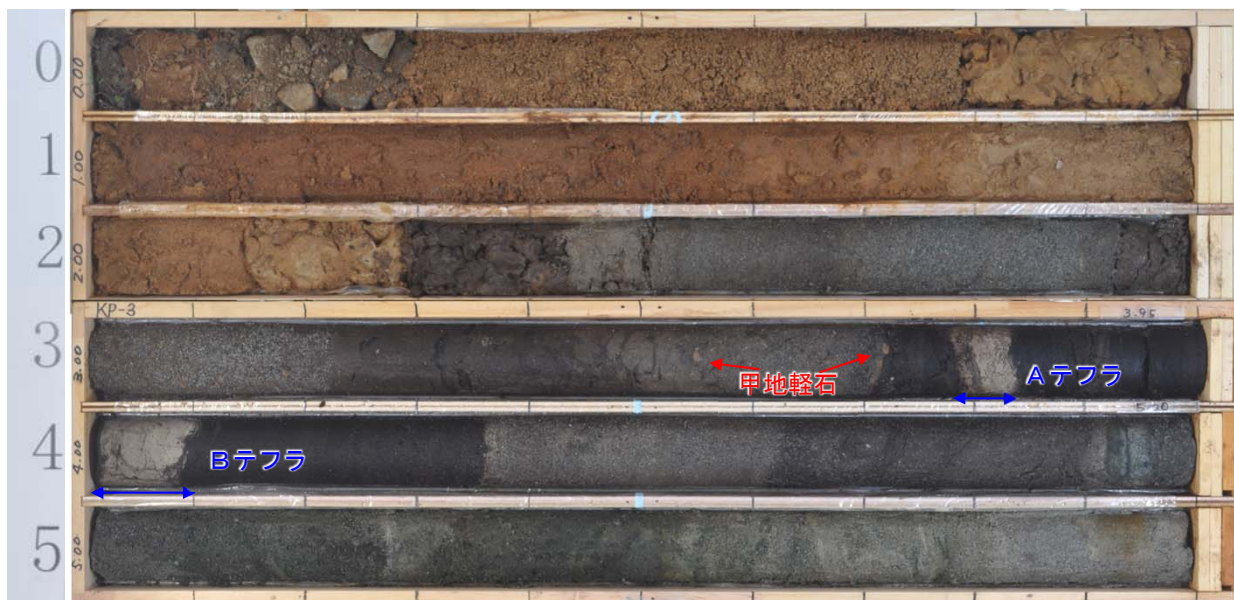
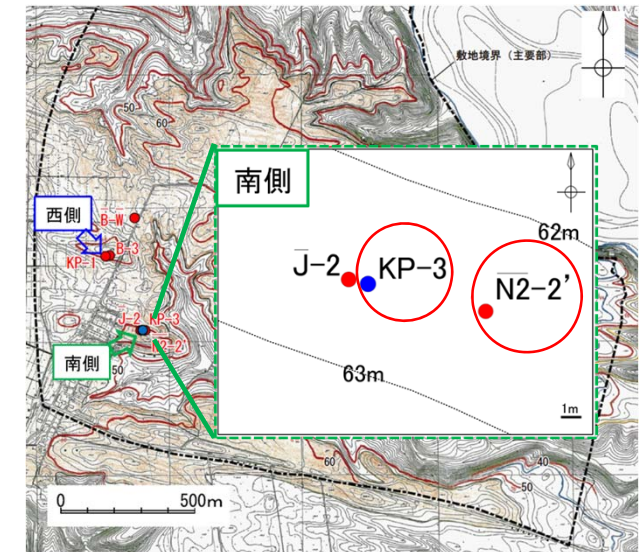
#### (N2-2' 孔及びKP-3のコア観察結果)

- ・N2-2' 孔の近傍でボーリング調査(KP-3 孔)を新たに実施した。
- ・N2-2' 孔とKP-3孔の層相・出現深度は概ね一致する。
- ・N2-2' 孔の深度2.50m~3.25mは砂からなり、乾燥により灰白色を呈するが、KP-3孔では2.43m~3.22mは灰色の砂からなる。
- ・N2-2' 孔の深度3.90m~3.92m, KP-3 孔の深度3.50m~3.72mの砂中に軽石が散在する。

- J-2孔では深度3.60～3.70mに甲地軽石が密に集積している。
- N2-2' 孔の深度2.50m～3.25mは砂からなり、乾燥により灰白色を呈する。
- KP-3孔では2.43m～3.22mは灰色の砂からなる。
- なお、N2-2' 孔とKP-3孔は同様に砂層に甲地軽石の粒子がわずかに散在する。  
(甲地軽石の出現深度はN2-2' 孔では3.90m～3.92m, KP-3孔では深度3.50m～3.72mである)。

- J-2孔における甲地軽石の層厚は10cmと評価。
- N2-2' 孔及びKP-3孔においては、甲地軽石は砂層中に散在しており、層を成していないため、両孔は層厚評価には適さない。

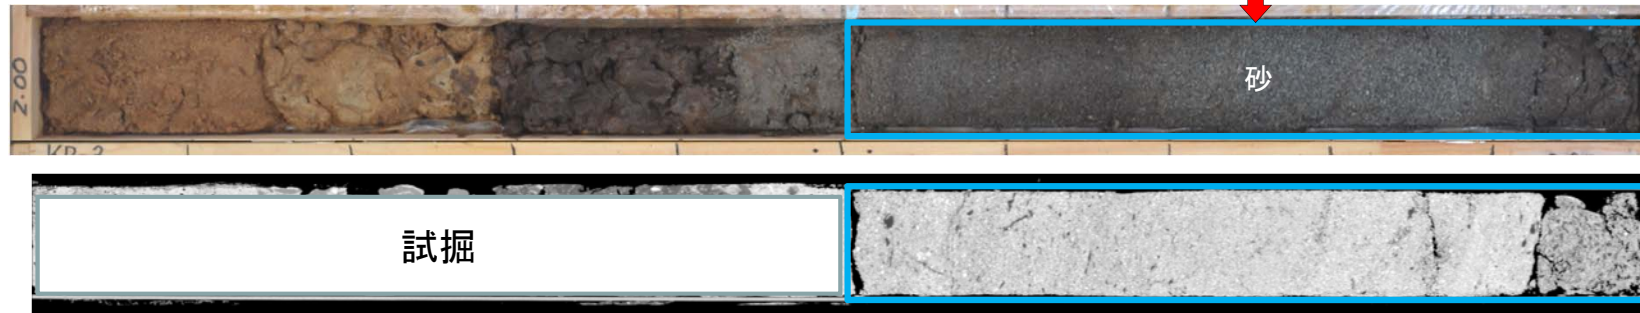
- 深度2.50m～約3.20mにかけてCT値の高い(密度の高い)粒子が砂層をなす(図中青)。
- 深度約3.20m～約3.50mにかけて腐植質シルトでありCT値(密度)が低い(図中黄色)。
- 深度約3.50m～約3.72mまでは砂層(CT値(密度)が高い)となり(図中緑)、最大1cm程度の軽石(CT画像上ではCT値(密度)が低いため黒色)が散在する。

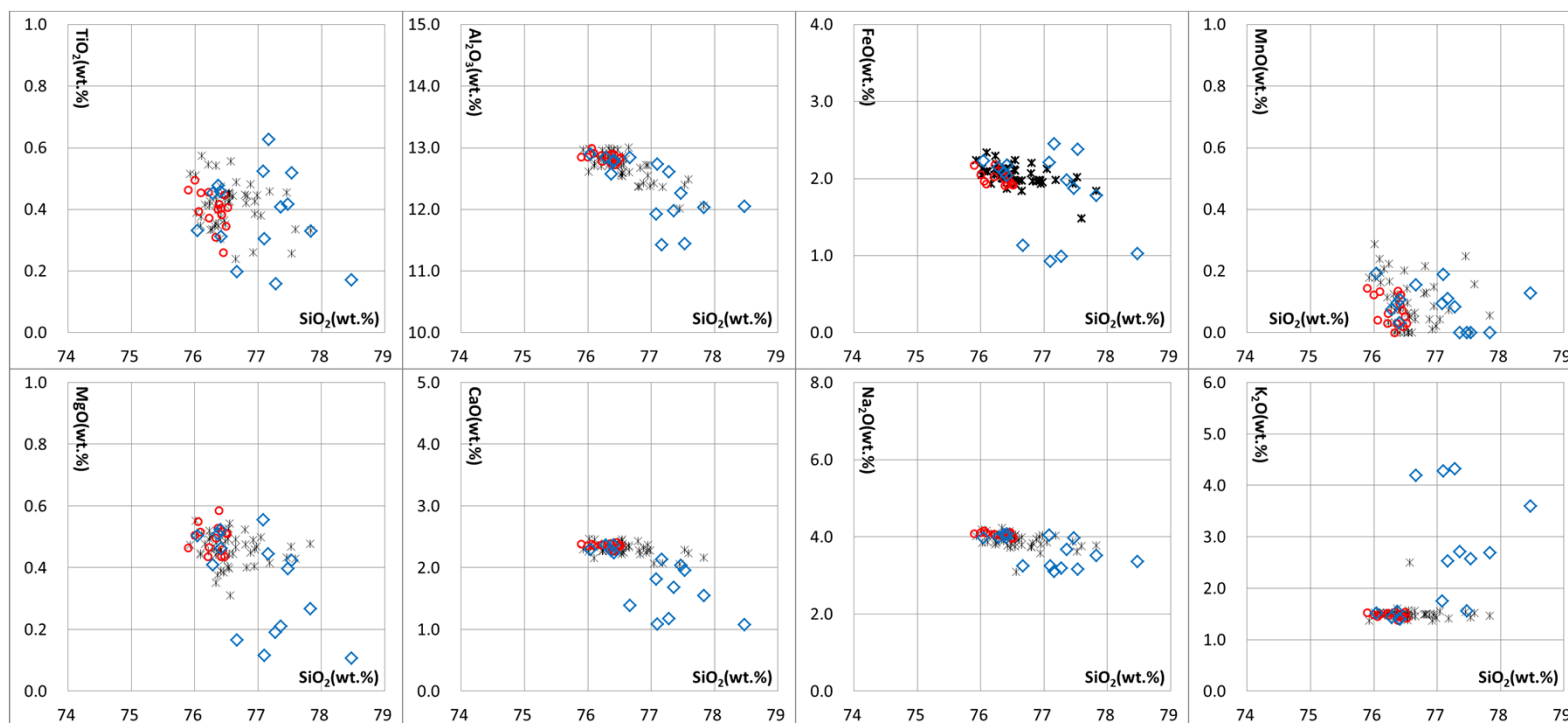
- \* Matsu'ura et al.(2019):WP
  - KP-1\_3.2
  - ◇ KP-3\_3.70
- 甲地軽石に本質的に含まれないホルンブレンドを含有する。
  - 火山ガラスと斜方輝石の屈折率および主成分分析結果は、甲地軽石に由来しない粒子も含むと考えられるが、甲地軽石と概ね一致する。

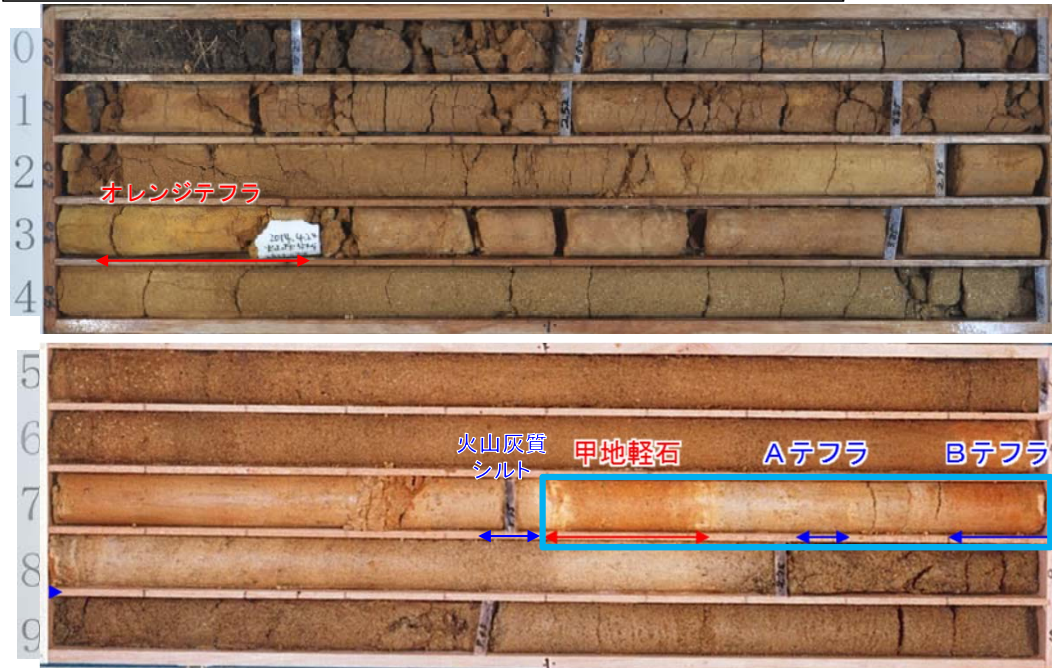
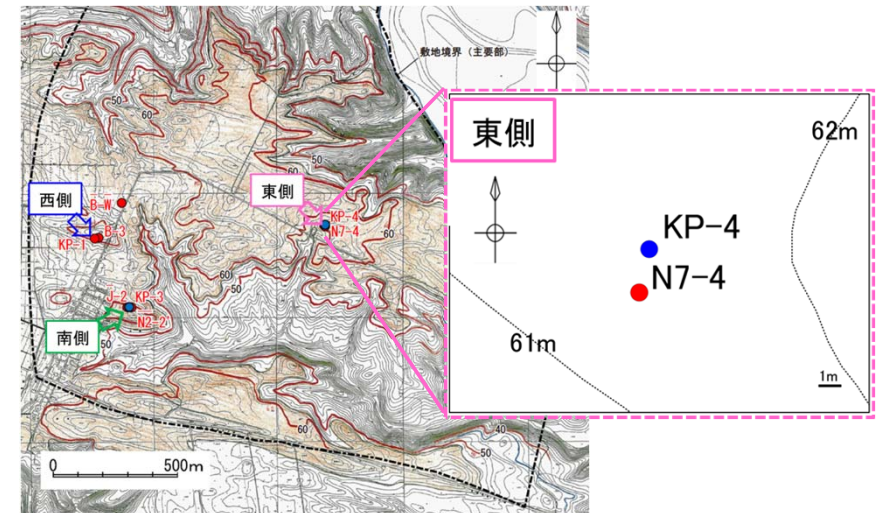
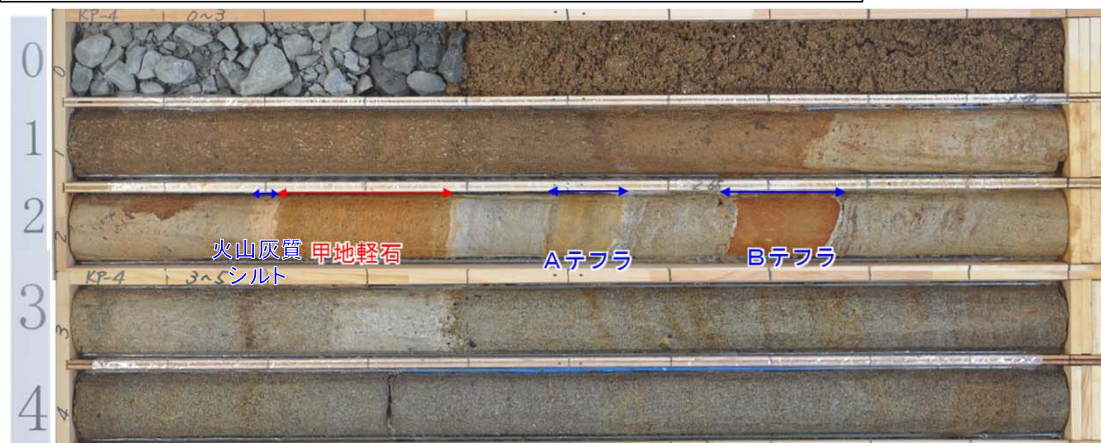
#### (N7-4孔及びKP-4孔のコア観察結果)

- ・N7-4孔の近隣(1m北)でボーリング調査(KP-4孔)を新たに実施した。
- ・N7-4孔では、深度7.50m~7.66mは甲地軽石、7.66m~7.76mは砂層、7.76m~7.80mは細粒火山灰(Aテフラ)、7.80m~7.90mは砂層、7.90m~8.01mは細粒火山灰(Bテフラ)からなり、AテフラとBテフラは連続しておらず、KP-4孔でも同様の関係である。

- N7-4孔とKP-4孔の層相は概ね一致しており，甲地軽石とAテフラの間およびAテフラとBテフラの間にはシルト混じり砂層が存在する。
- KP-4孔
  - 甲地軽石（17cm（2.21m～2.38m））
    - ・明褐色の軽石からなり，甲地軽石に同定される。
    - ・火山灰分析の結果，甲地軽石とAテフラ，Bテフラはそれぞれ異なる降下火砕物である。
- N7-4孔
  - 甲地軽石（16cm（7.50m～7.66m））
    - ・粘土化した褐色の軽石からなり，KP-4孔の調査結果より甲地軽石と判断。
