2.3 八甲田山の評価 2.3.1 巨大噴火の可能性評価

地球物理学的調査(地下構造)⑩〔文献調査:比抵抗構造(東西方向の鉛直断面)〕

### 3.1 モニタリングの基本的考え方 〔モニタリングの概要〕

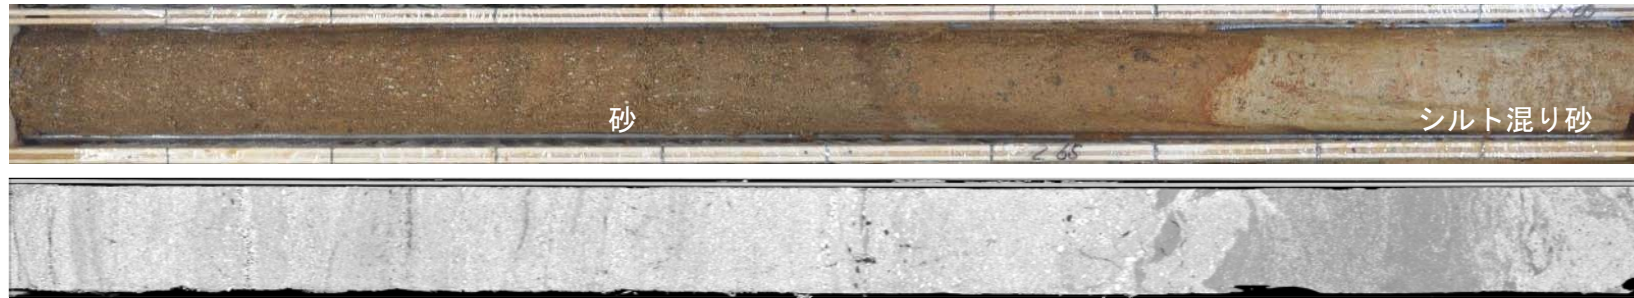
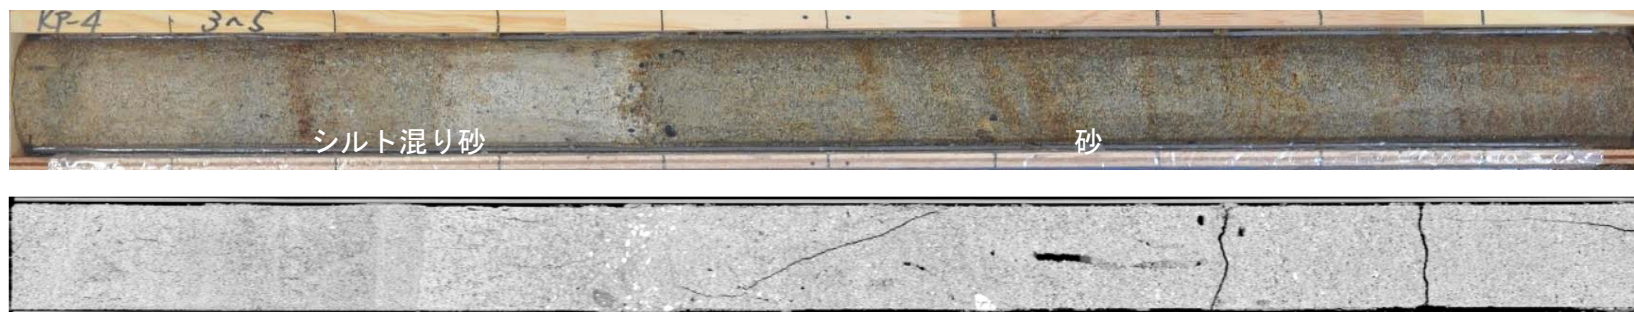
(KP-4孔のCT解析結果)

- KP-4孔で深度2.21~2.38mは明褐色に風化した軽石(甲地軽石)を挟む。
- 深度2.48~2.55mは明黄褐色の細粒火山灰(Aテフラ), 深度2.66~2.76mは赤褐色の細粒火山灰(Bテフラ)を挟む。
- 甲地軽石とAテフラの間(深度2.38~2.48m)は軽石および細粒火山灰よりもCT値(密度)が高いシルト混り砂からなり, AテフラとBテフラの間(深度2.55~2.66m)も同様シルト混り砂からなる。

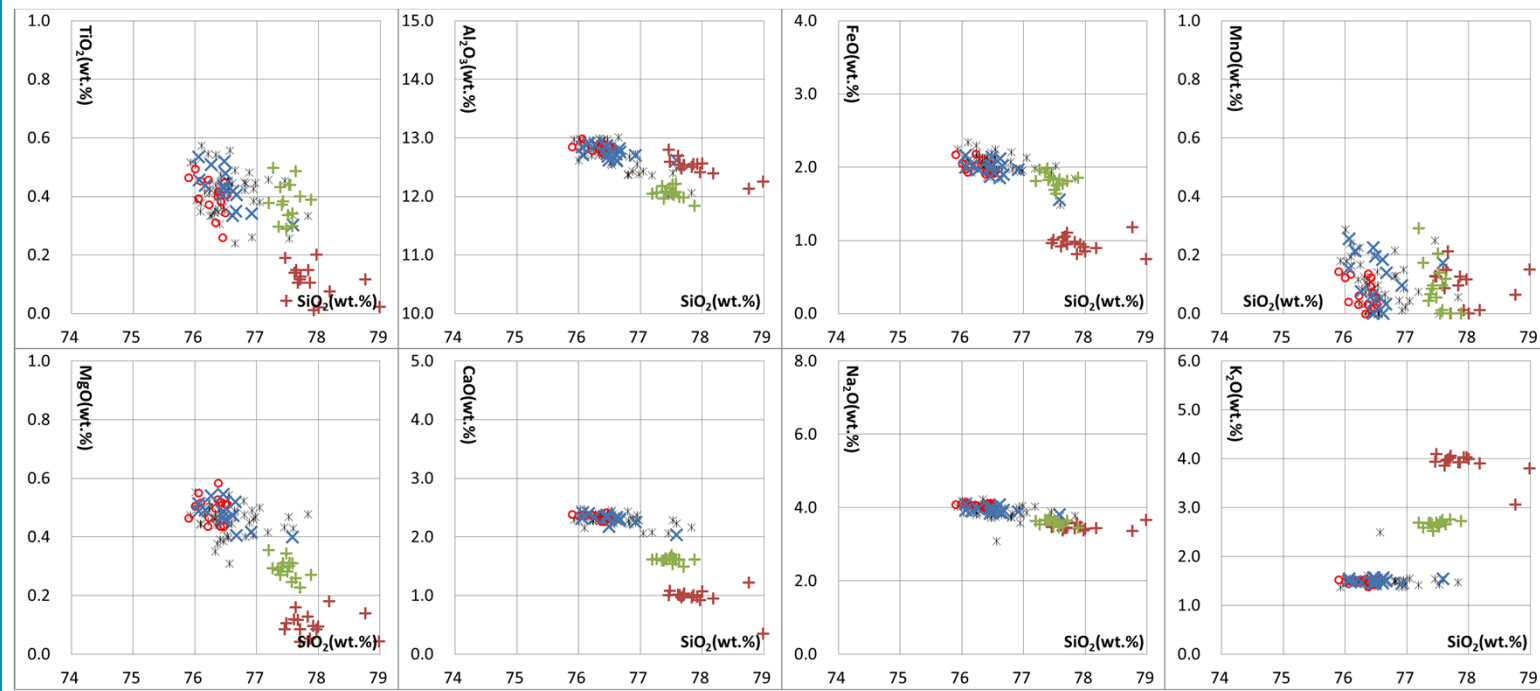
- 深度2.30mの軽石層は、斜方輝石と単斜輝石を含み、ホルンブレンドは含まない甲地軽石の特徴と一致する。
- また、火山ガラスと斜方輝石の屈折率および主成分分析結果も、甲地軽石と概ね一致する。
- 一方、給源不明のAテフラ、Bテフラは甲地軽石とは明瞭に異なる。

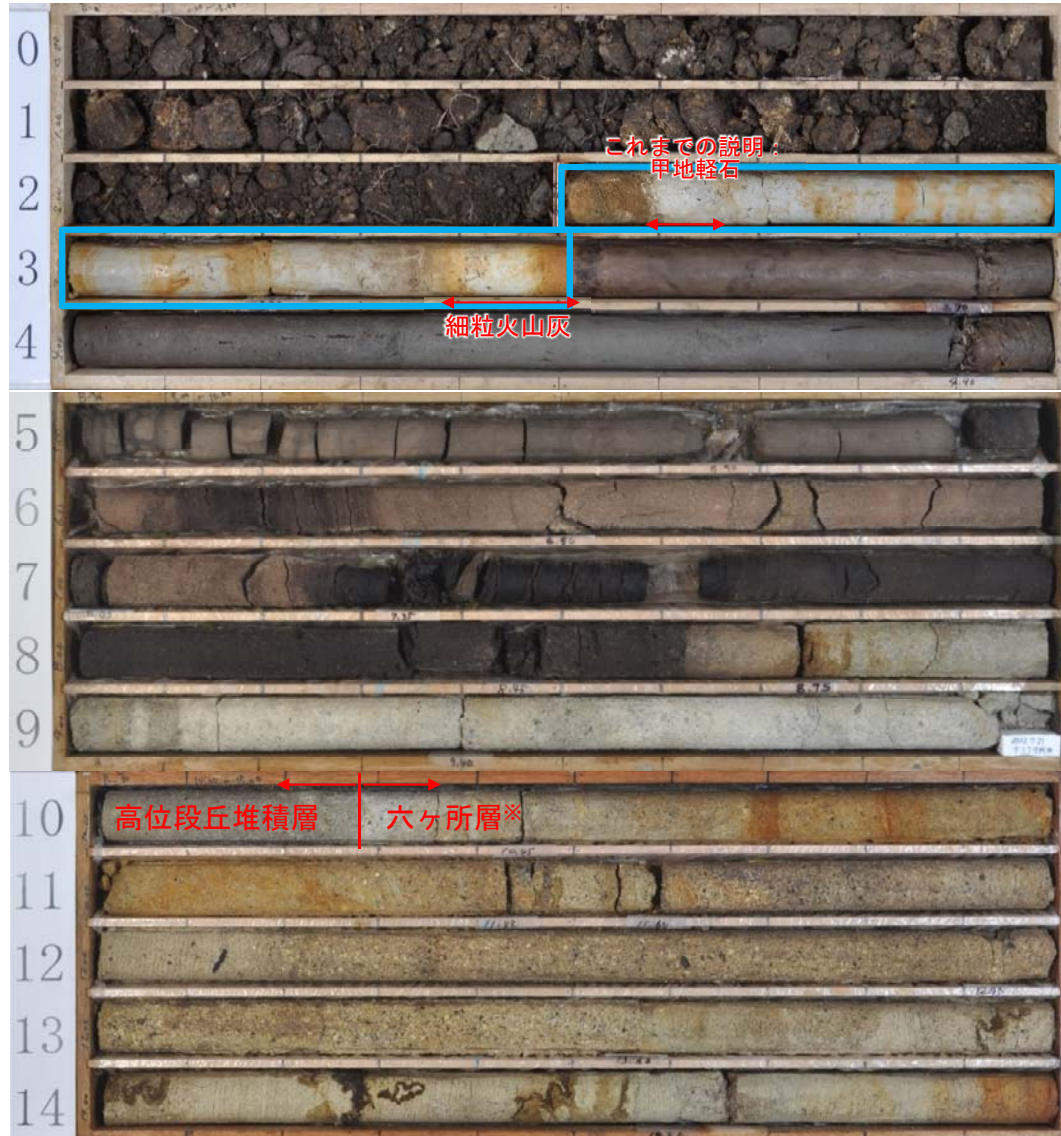
$\bar{B}-\bar{W}$  (掘削深度 : 0.00~15.00m, 孔口標高 : 54.99m)

第290回審査会合  
コメントの範囲

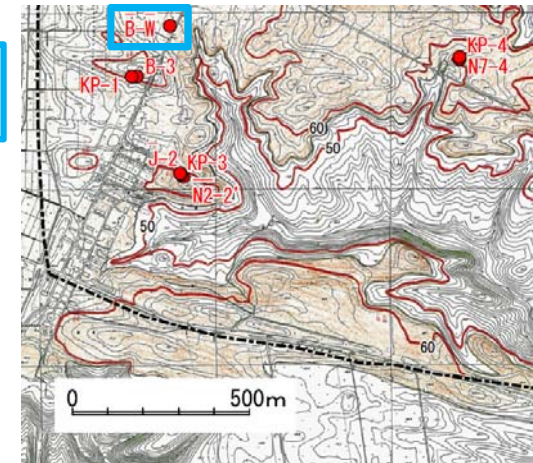
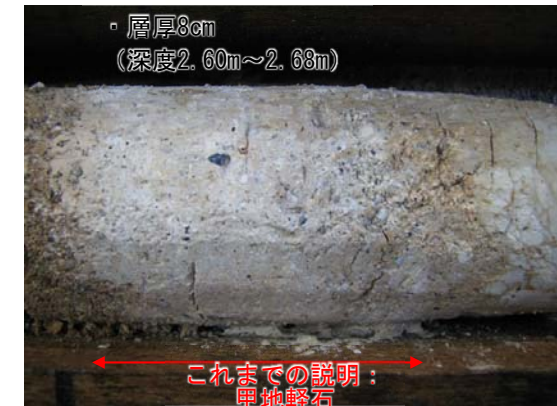
- 深度2.60m~2.68m  
: 灰白色の風化した軽石からなる。
- 深度2.68m ~3.36m  
: 灰色のシルトからなる。一部褐色を呈する。
- 深度3.36m ~3.52m  
: 灰白~褐色の細粒火山灰からなる。

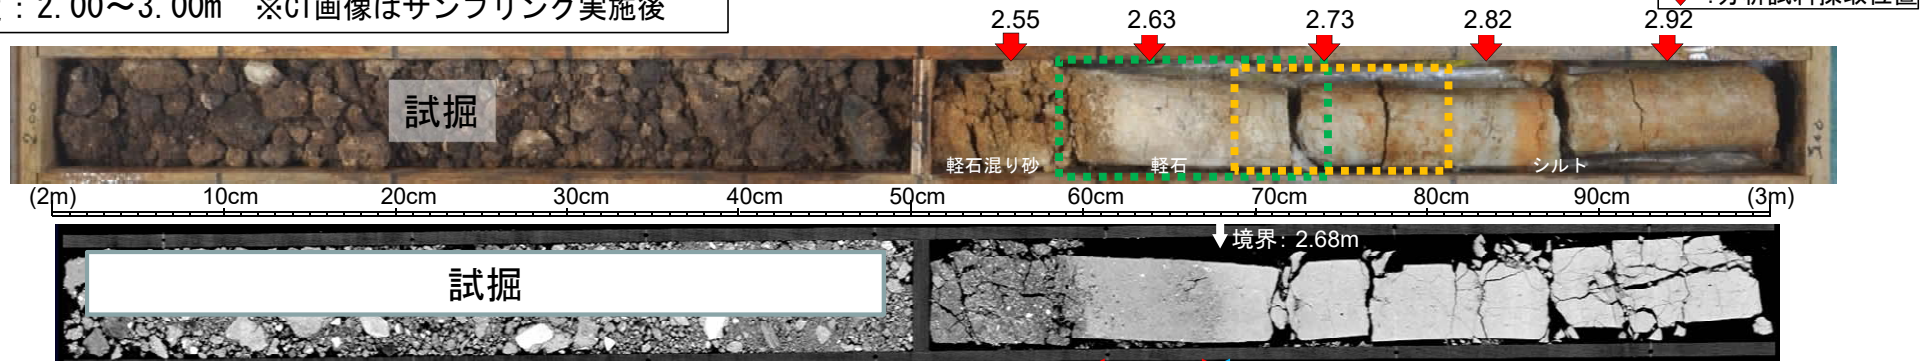
深度：2.00～3.00m ※CT画像はサンプリング実施後

- 肉眼によるボーリングコア観察では、強く風化した軽石層とシルト層、その境界が確認される。
- シルト層下部と細粒火山灰層の境界はコア崩壊により不明瞭となっているが、層相が両者で異なる。
- CTスキャンを実施した結果でも、CT画像において深度2.68mを境に軽石層とシルト層の密度差が存在する。また、深度3.40～3.50m(細粒火山灰)はそれより上位のシルト層と比べ低密度である。

CT画像設定  
WL:300 WW:2500  
スライス厚:0.5mm

- ご指摘の2.50m～3.51mの範囲のボーリングコア観察およびCT画像では、強く風化した軽石層とその直下のシルト層、下位の細粒火山灰とそ直上のシルト層は、その境界が層相および密度の違いから識別可能である。加えて、顕微鏡観察の結果、軽石層とシルト層と細粒火山灰はそれぞれ異なる粒子構成からなる。
- 本孔において、深度2.60m～2.68mの甲地軽石と認定していた箇所では火山灰分析を実施した結果、強く風化を受けており既知テフラとの対応関係は不明である。
- 深度3.36m～3.52mに挟在する細粒火山灰を分析した結果、洞爺火山灰に対比され、これより上位の軽石層は甲地軽石には対比されないことが分かった。

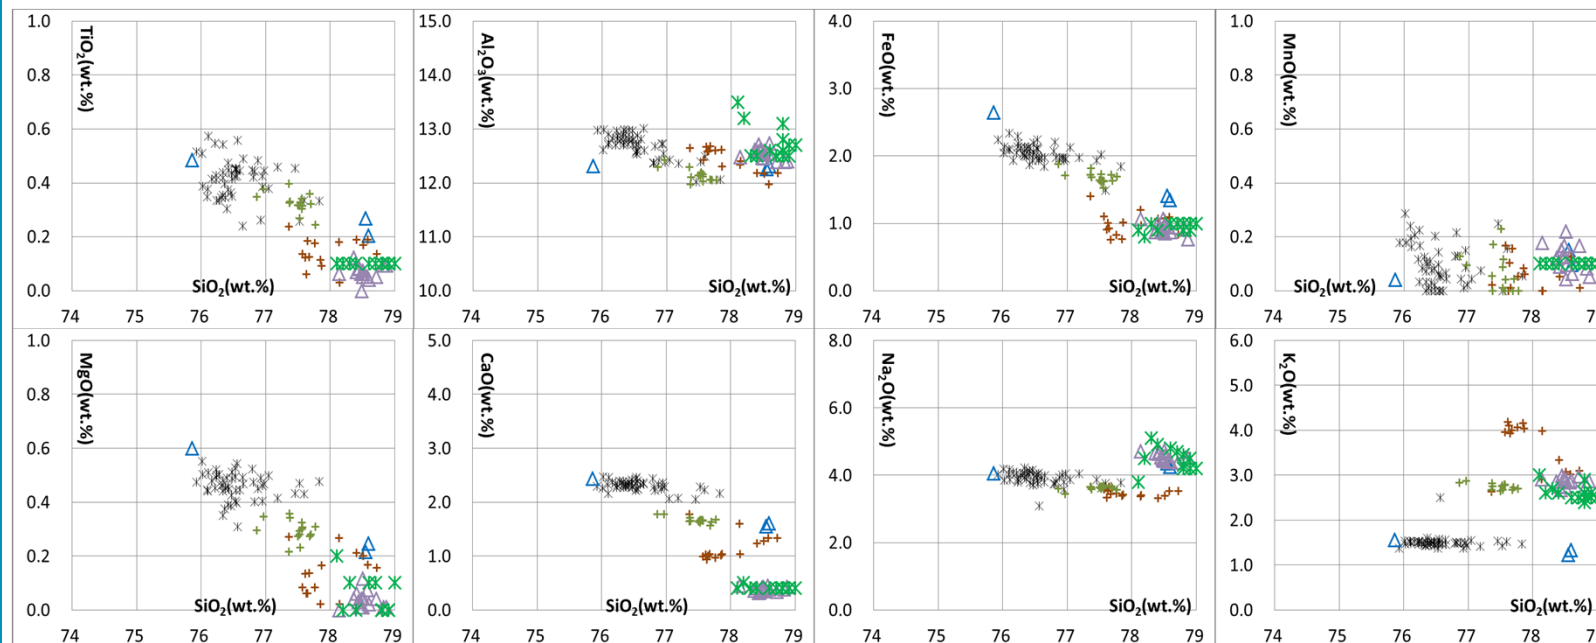
- 深度2.63mでは斜方輝石と単斜輝石を含み、ホルンブレンドを含まない。
- 火山ガラスは、強く風化を受けており、屈折率測定は実施できなかった。主成分化学組成では、組成が広く分離した。
- 深度2.60m～2.68mの軽石層は、強く風化を受けており既知テフラとの対応関係は不明である。
- 一方、深度3.45mの細粒火山灰の分析結果は洞爺火山灰(町田・新井, 2011)の分析結果と概ね整合的である。
- 従って、洞爺火山灰より上位に位置する深度2.63mの軽石は甲地軽石とは異なると判断した。

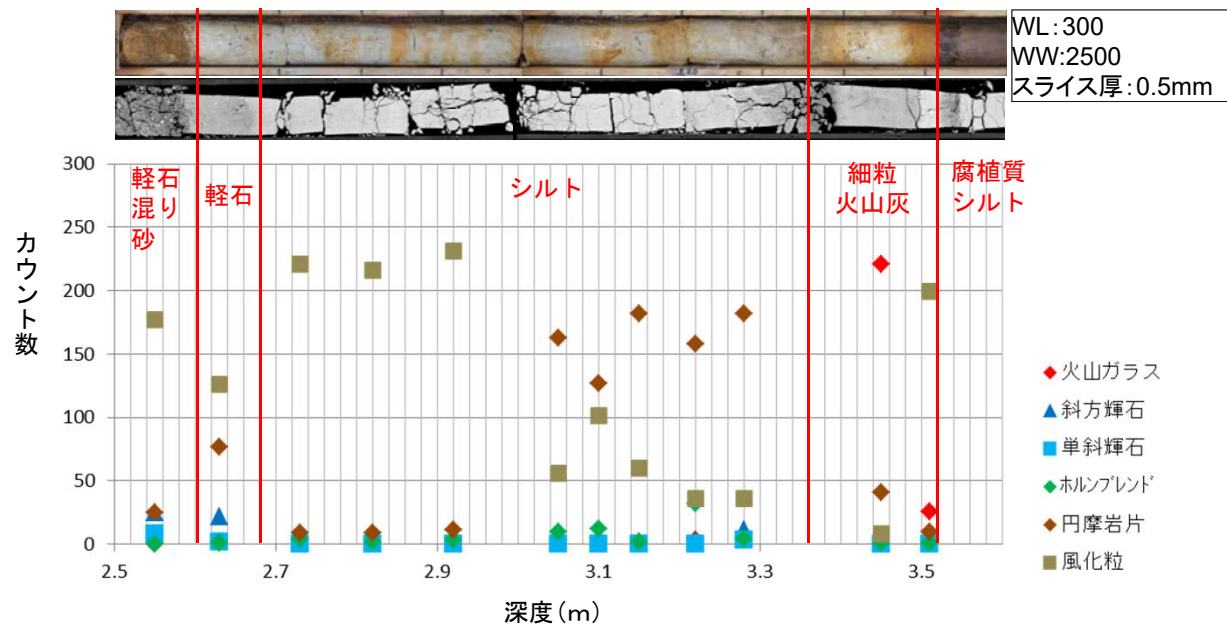
- 顕微鏡観察結果によれば、全体に渡り風化粒が多い。
- 2.63mの軽石層には風化により火山ガラスを殆ど含まないが、斜方輝石および単斜輝石を含み、石英およびホルンブレンドは殆ど含まない。
- これに対し、2.73m以深では、斜方輝石および単斜輝石は殆ど含まず、石英・ホルンブレンド・生物由来粒子を有意に含む。
- 3.45mおよび3.51mの分析結果は、火山ガラスに富む。

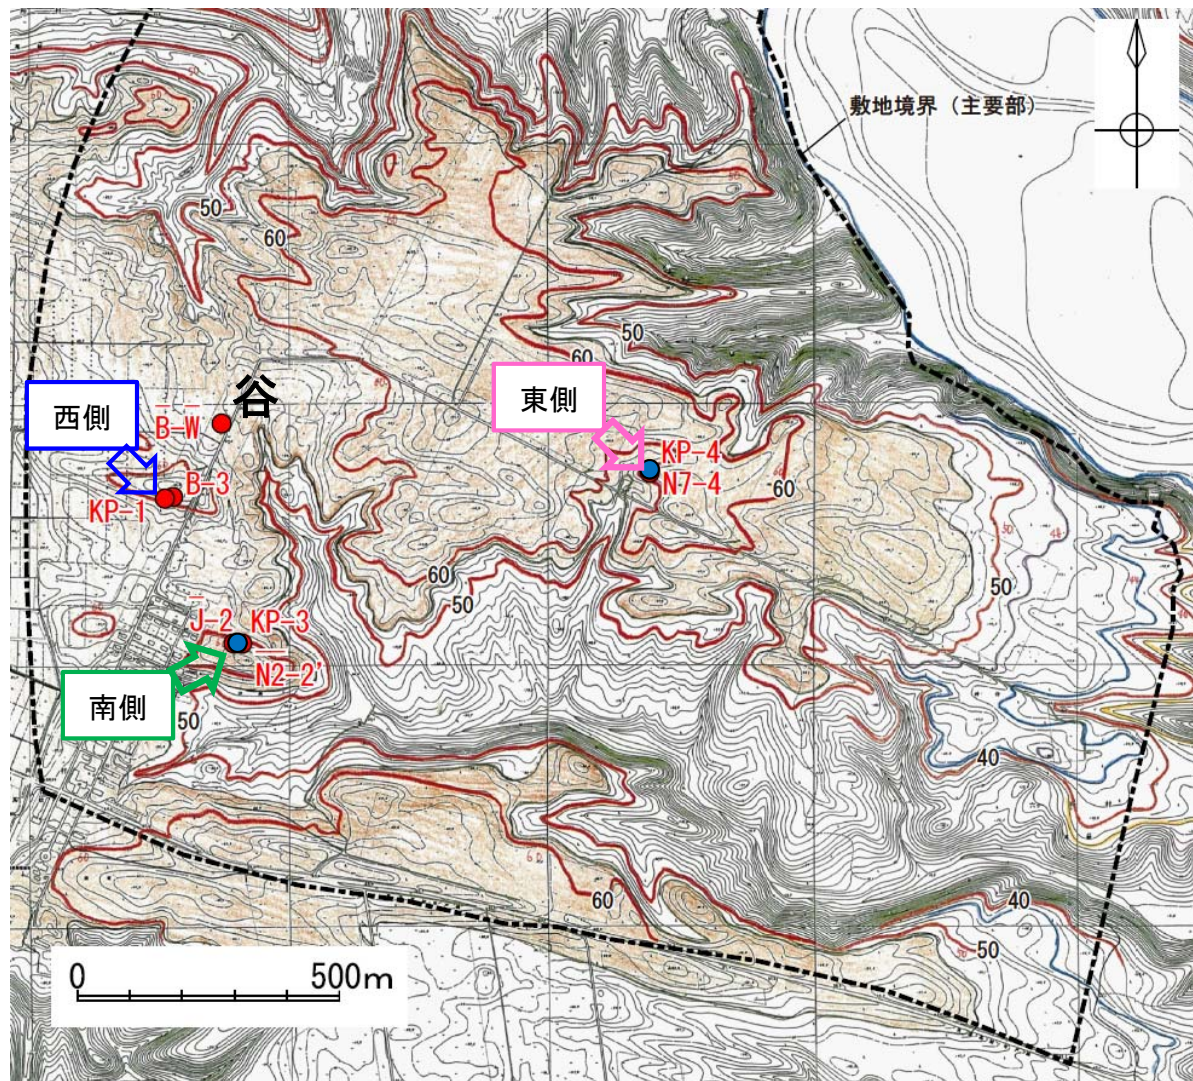
敷地内ボーリング位置図  
(敷地造成前の原地形, 着色部はH<sub>5</sub>面)

- 敷地東側のN7-4孔・KP-4孔周辺では、甲地軽石はその上下の堆積物との層序関係から、高位段丘堆積層(H<sub>5</sub>面堆積物:砂層)堆積後の離水した環境で堆積したことが示唆される。このため、敷地周辺陸域の露頭において広く観察される性状と同様、甲地軽石は通常の風化の影響により酸化が進行し、褐色化・軟質化するとともに軽石が潰れて扁平な形状を示している。
- 敷地西側のKP-1孔やB-3孔周辺では、甲地軽石は腐植層中に挟在していることから、後背湿地等の環境下で堆積したことが示唆される。このため、還元的环境によって酸化による風化が進行せず、初生的な粒子形状を維持しているものと推察される。
- 敷地南側でも、敷地西側で確認される腐植質な湿地堆積物が分布しているが、西側と比べてやや砂層優勢な層相を示している。このため、甲地軽石の保存状態は相対的に悪く、砂層中に散在する特徴を示す。
- B-W孔周辺は高位段丘堆積層を浸食する谷地形をなしており、甲地軽石は認められない。

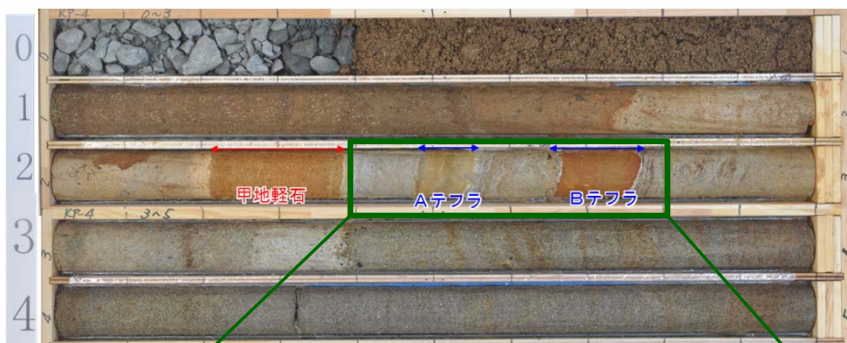
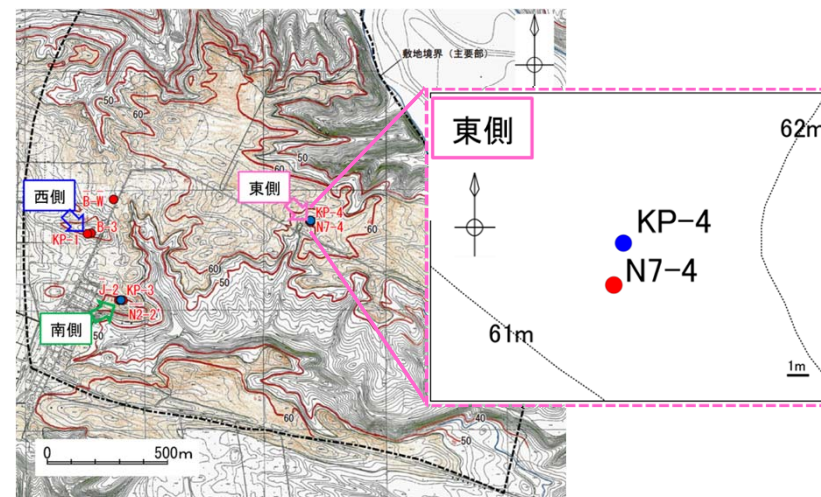
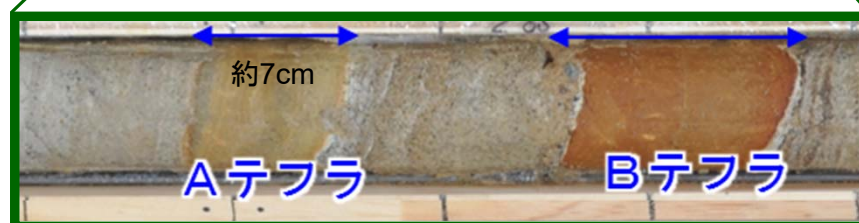
#### 【KP-4孔(Aテフラの最大層厚を確認した地点)】

※N7-4孔の近隣(1m北)でボーリング調査を新たに実施(敷地造成により甲地軽石の出現深度が異なる)

#### ＜Aテフラの産状＞

- ・WP(甲地軽石)の下位に確認される
- ・確認標高は約52.9m
- ・層厚は約7cm
- ・細粒火山灰層である

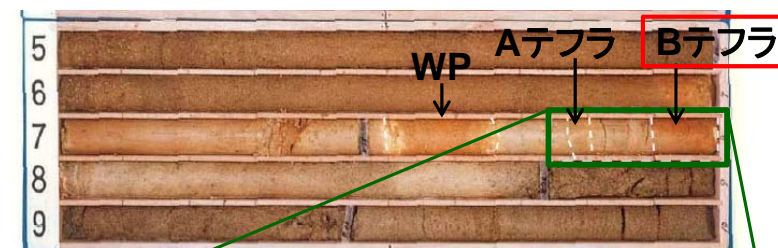
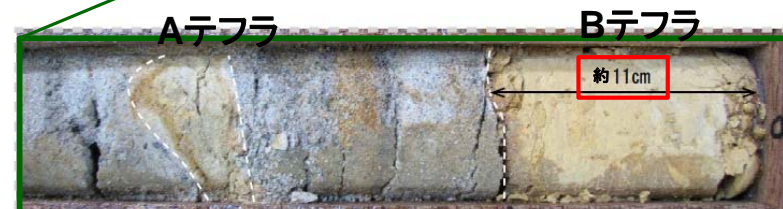
#### 【N7-4孔(Bテフラの最大層厚を確認した地点)】

#### ＜Bテフラの産状＞

- ・WP(甲地軽石)の下位に確認される
- ・確認標高は約53.0m
- ・層厚は約11cm
- ・著しく粘土化した火山灰層である

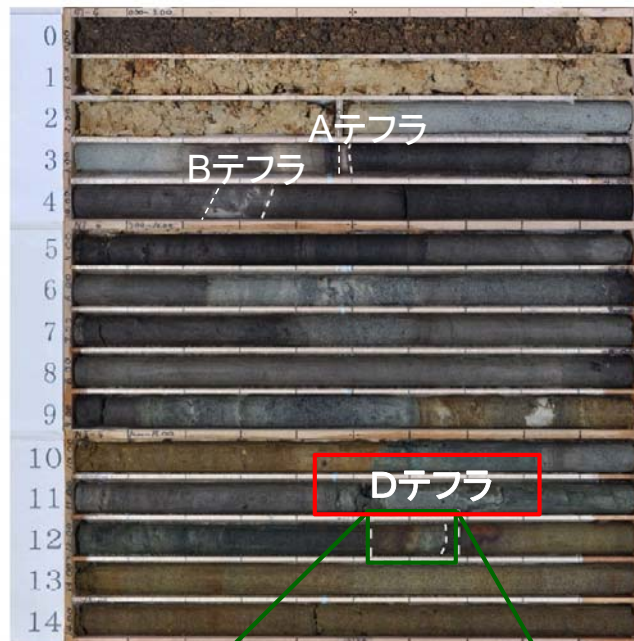
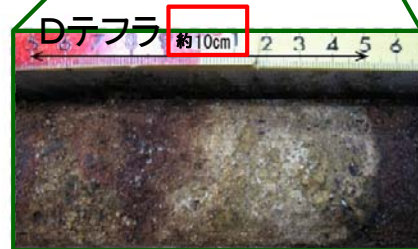
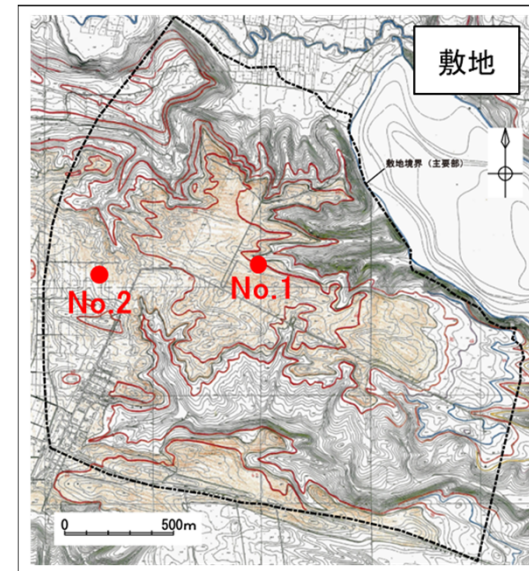
#### 【No.2地点(Dテフラの最大層厚を確認した地点)】

##### <Dテフラの産状>

- ・AテフラとBテフラの下位に確認される
- ・確認標高は約42.0m
- ・層厚は約10cm
- ・粘土化した軽石層

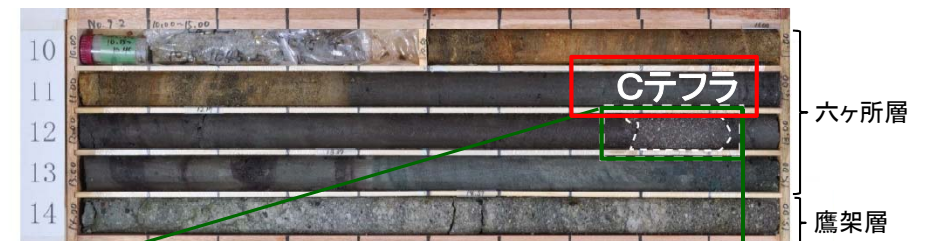
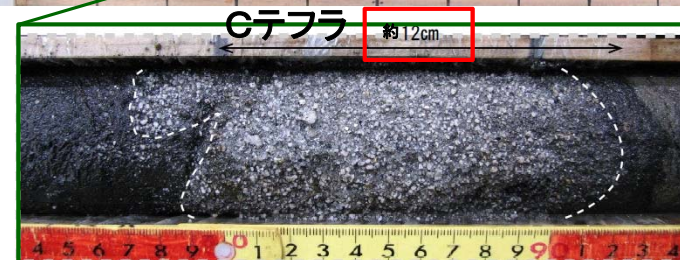
#### 【No.1地点(Cテフラの最大層厚を確認した地点)】

##### <Cテフラの産状>

- ・六ヶ所層中に確認される
- ・確認標高は約42.3m
- ・層厚は約12cm
- ・軽石質粗粒火山灰からなる

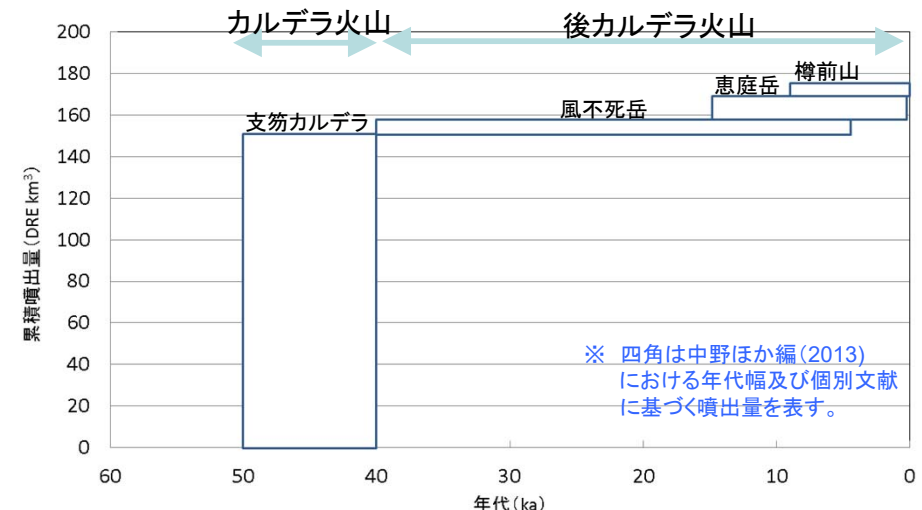
- 現在は後カルデラ火山の活動が継続していることから, 巨大噴火に伴う支笏第1テフラ(Spfa-1)と同規模の噴火の可能性は十分小さい。
- また, 町田・新井(2011)によると, 後カルデラ火山の活動に伴う敷地周辺における降下火砕物の分布は示されていない。

支笏カルデラ・樽前山・風不死岳・恵庭岳の噴出量一年代階段ダイアグラム

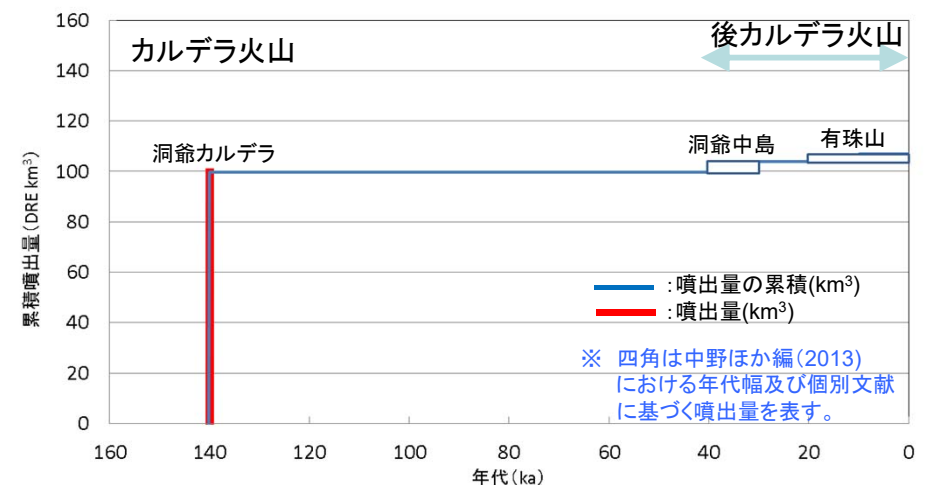
- 現在は後カルデラ火山の活動が継続していることから, 巨大噴火に伴う洞爺火山灰と同規模の噴火の可能性は十分小さい。
- また, 町田・新井(2011)によると, 後カルデラ火山の活動に伴う敷地周辺における降下火砕物の分布は示されていない。
- なお, 申請時は, 文献調査から, 洞爺火山灰を敷地に到達した最大層厚(20~30cm)の降下火砕物と考え, 敷地における層厚を30cmとしていたが, 上記理由により, 評価対象外とした。

洞爺カルデラ・洞爺中島・有珠山の噴出量一年代階段ダイアグラム

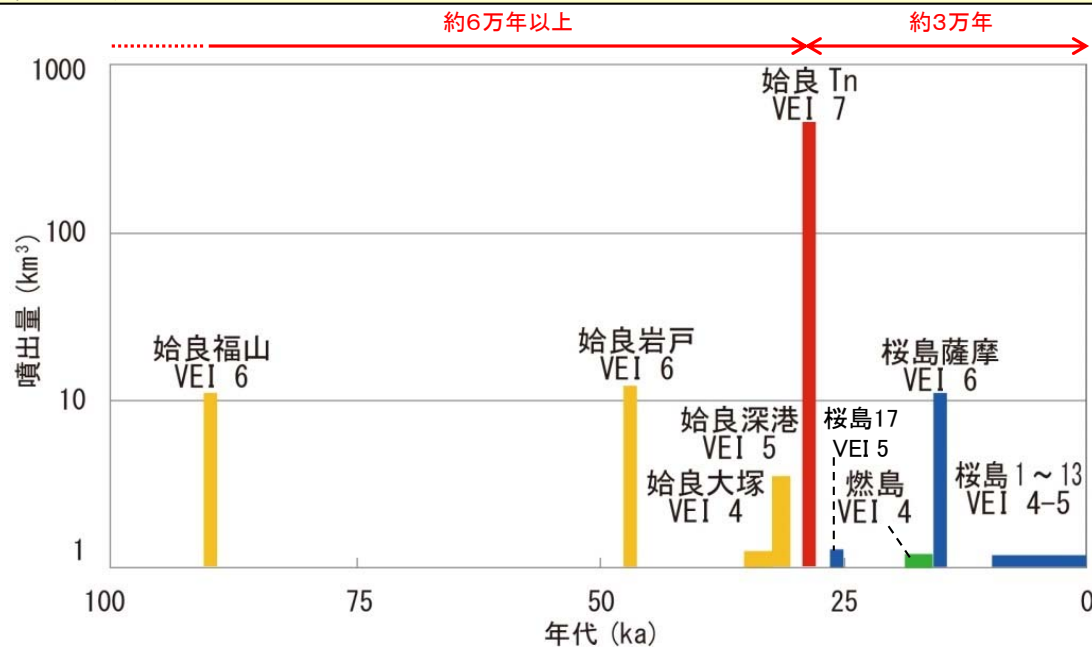
- 巨大噴火の活動間隔(約6万年以上)は、最新の巨大噴火からの経過時間(約3万年)に比べて十分長いこと、現在、巨大噴火に先行して発生するプリニー式噴火ステージの兆候が認められないことから、巨大噴火までには十分な時間的余裕があると考えられる。
- 始良カルデラにおける現在の噴火活動は、桜島における後カルデラ火山噴火ステージと考えられる。
- したがって、始良Tnと同規模の噴火の可能性は十分小さい。

プリニー式噴火ステージ

巨大噴火ステージ

中規模火砕流噴火ステージ

後カルデラ火山噴火ステージ

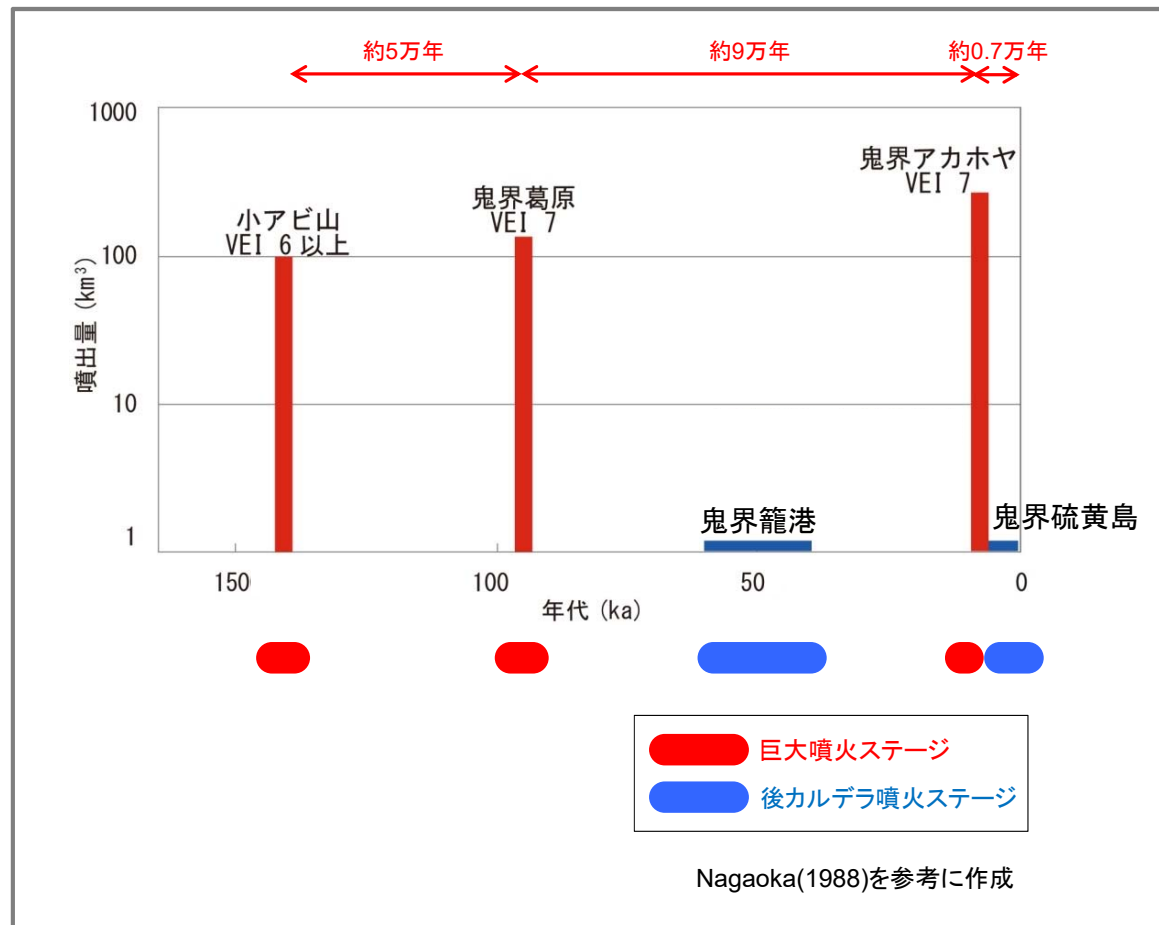
- 巨大噴火の最短の活動間隔(約5万年)は, 最新の巨大噴火からの経過時間(約0.7万年)に比べて十分長いことから, 巨大噴火までには十分な時間的余裕があると考えられる。
- 鬼界における現在の噴火活動は, 薩摩硫黄島における後カルデラ火山噴火ステージと考えられる。
- したがって, 鬼界葛原や鬼界アカホヤと同規模の噴火の可能性は十分小さい。

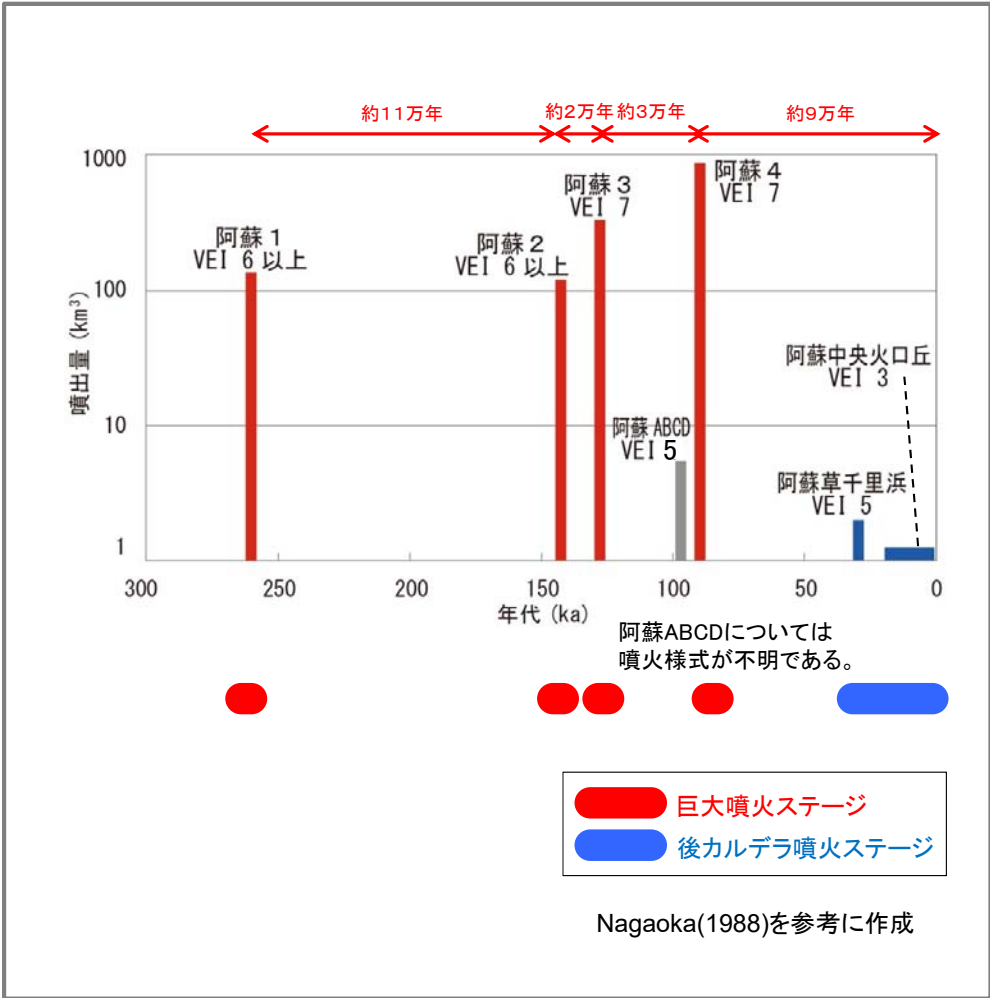
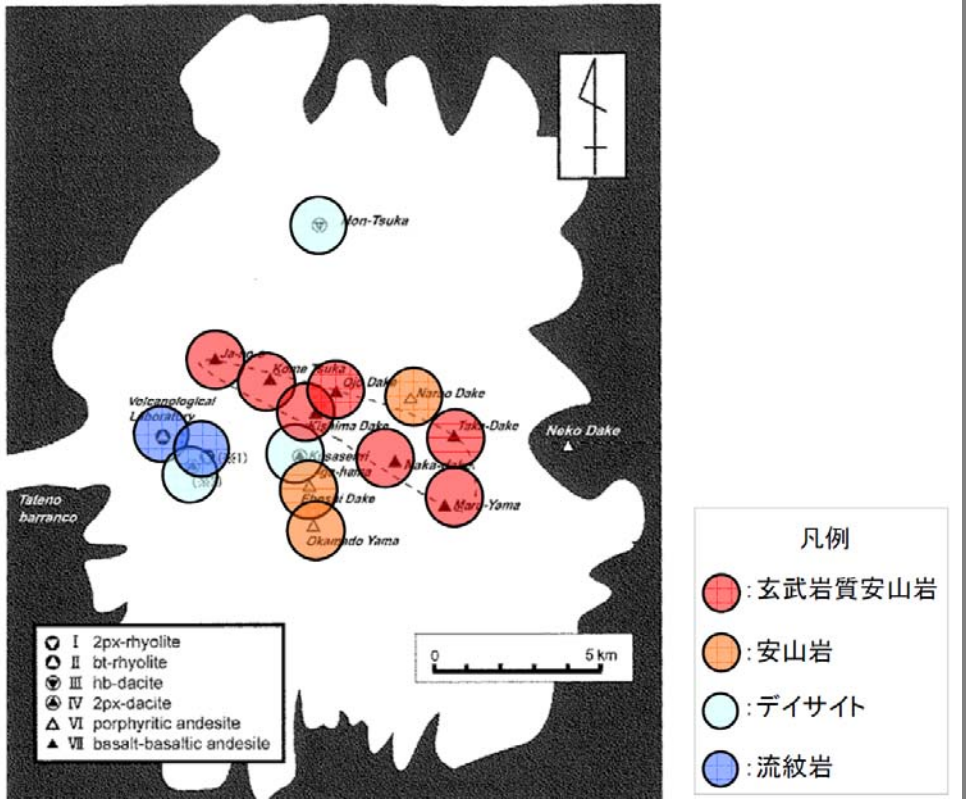
- 巨大噴火の最短の活動間隔(約2万年)は、最後の巨大噴火からの経過時間(約9万年)に比べて短いため、巨大噴火のマグマ溜まりを形成している可能性、巨大噴火を発生させる供給系ではなくなっている可能性が考えられる。
- 阿蘇カルデラにおける現在の噴火活動は、最後の巨大噴火以降、阿蘇山において草千里ヶ浜軽石等の多様な噴火様式の小規模噴火が発生していることから、阿蘇山における後カルデラ期の活動と考えられる。
- 苦鉄質火山噴出物及び珪長質火山噴出物の給源火口の分布から、大規模な珪長質マグマ溜まりが存在する可能性は十分小さいと考えられる。
- したがって、阿蘇4と同規模の噴火の可能性は十分小さい。

【三好ほか(2005)より抜粋】  
「カルデラ中心部で玄武岩質マグマの活動が活発であり、その周囲でより珪長質なマグマが活動しているという傾向がある。もしカルデラ直下に大規模な珪長質マグマ溜まりが存在すると考えた場合、給源火口の分布とそれらの噴出物組成の関係は、中央部でより珪長質、その周囲で苦鉄質になり、阿蘇の場合とは逆になると考えられる。このことから後カルデラ期では、カルデラ形成期の単一の大規模マグマ溜まりは存在しなかったと考えられる」
