資料2-3

## 玄海原子力発電所3号炉及び4号炉 地盤（敷地の地質・地質構造）について （使用済燃料乾式貯蔵施設）

2020年12月18日  
九州電力株式会社

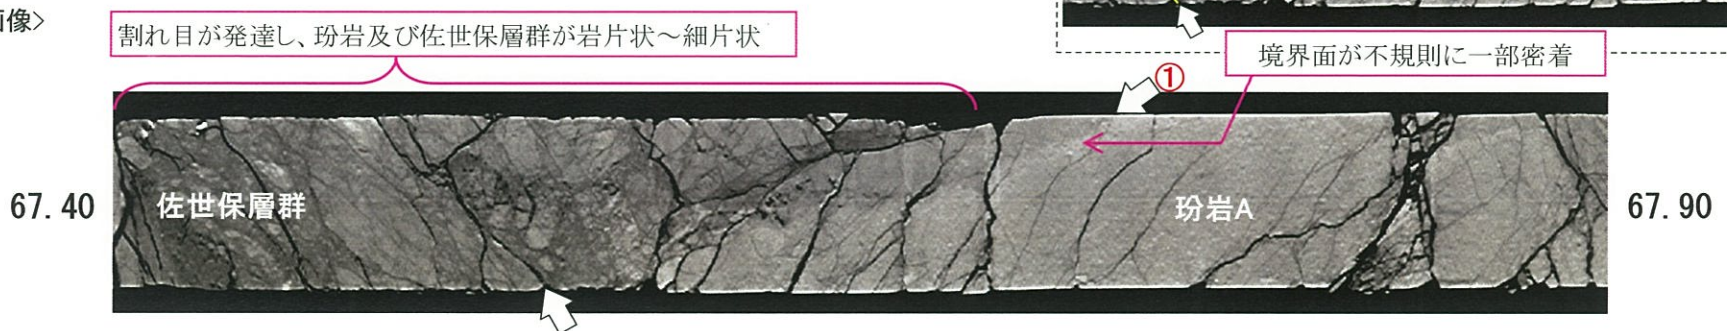
① 玢岩A上盤境界  
深度67.63m(EL.-43.10m)  
角礫状

- ・ 玢岩と佐世保層群が混在する。
- ・ 境界部では割れ目が発達し、両岩が岩片状~細片状を呈するものの、境界面が不規則に一部密着している。
- ・ せん断面が認められない。

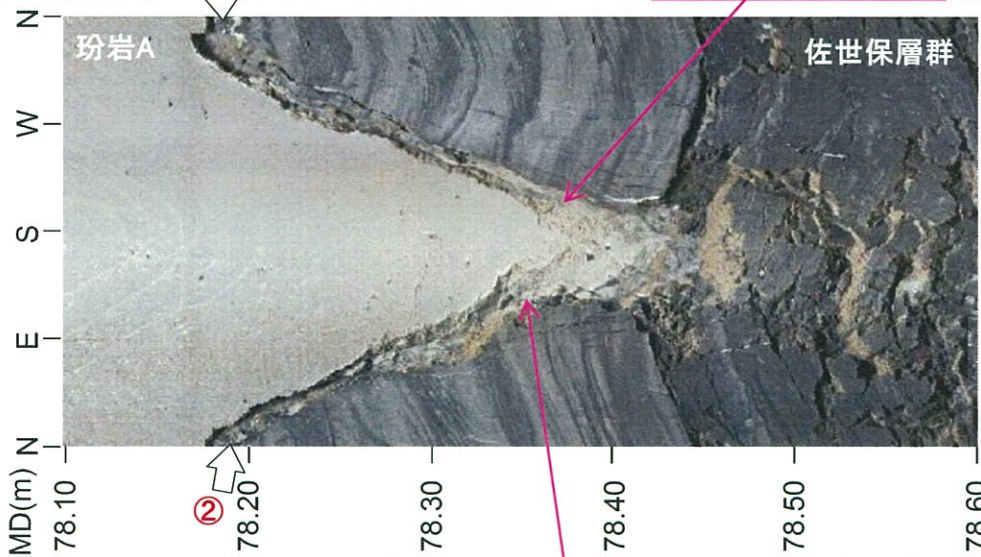
②珩岩A下盤境界  
深度78.31m(EL.-53.78m)  
f-161断層

- ・珩岩と佐世保層群が著しく混在する。
- ・境界部は細片状～シルト状を呈し、細粒分に富む。
- ・破碎帯内部には、せん断面が認められないものの、珩岩と佐世保層群の両岩に割れ目が発達する。

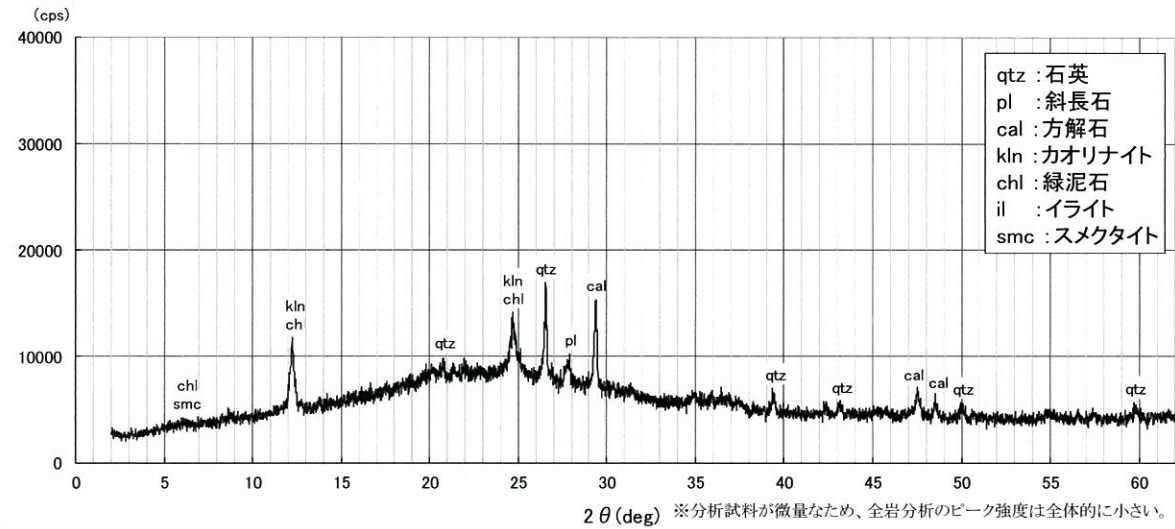
○ f-161断層内部の基質は、石英、方解石、カオリナイトを主体とし、その他に斜長石、緑泥石、イライト及びスメクタイトを含む。
