# 泊発電所3号炉

## 地盤(敷地の地質・地質構造)に関するコメント回答

令和3年7月2日  
北海道電力株式会社

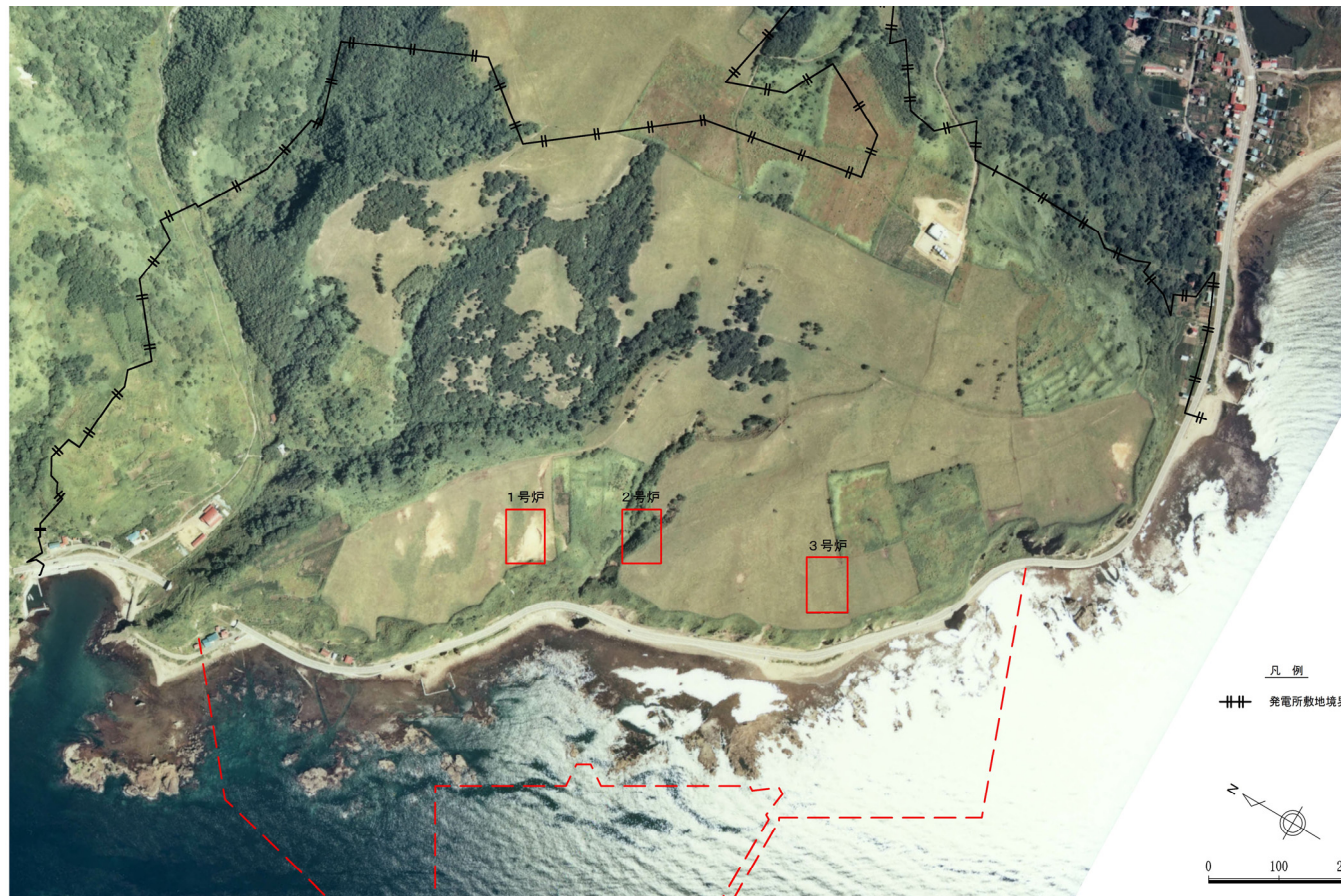
敷地の空中写真(改変前, 1976年国土地理院撮影)

- 敷地は、標高130m付近の背面状の高まり(開析が進みならかな丘陵状地形となっているH0段丘面群周辺、次頁参照)を頂点とし、海岸へ緩く傾斜する段丘及びならかな丘陵性地形となっている。
- 海岸付近では急峻な海食崖となっており、海食崖に続き海岸線とほぼ平行に幅100～150mの波食棚が形成されている。
- 空中写真判読及び地形調査の結果、敷地には変位地形等は認められない。
- 地すべり地形は、1,2号炉及び3号原子炉建屋設置位置付近には認められない。
- なお、敷地の1,2号炉建設前の地形については、過去の空中写真及び地形図を比較した結果、大規模な地形改変は認められないことを確認している(補足説明資料3章参照)。
