# BWR-ECCSストレナー 下流側炉内影響について

2022年6月16日

東 北 電 力 株 式 会 社  
東京電力ホールディングス株式会社  
中 部 電 力 株 式 会 社  
北 陸 電 力 株 式 会 社  
中 国 電 力 株 式 会 社  
日 本 原 子 力 発 電 株 式 会 社  
電 源 開 発 株 式 会 社

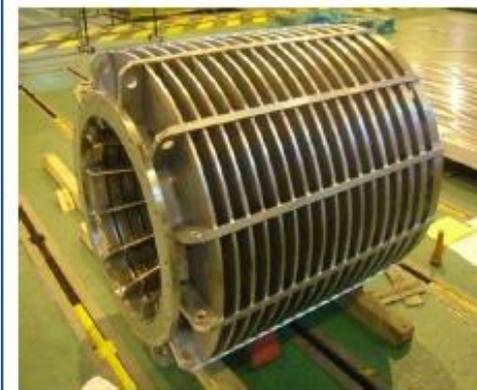
ストレーナ大型化（例）

ディスクを積層させることで表面積を増加させ、閉塞に関する裕度を上げる
