### V. 地震以外に起因する津波の評価 3. 日高舟状海盆の海底地すべり 3.1 浦河沖の海底地すべり 3.1.2 崩壊域, 堆積域及び海底地すべりのすべり面の推定結果:0926測線

### 3. 日高舟状海盆の海底地すべり

#### 3. 2 尻屋崎沖の海底地すべり

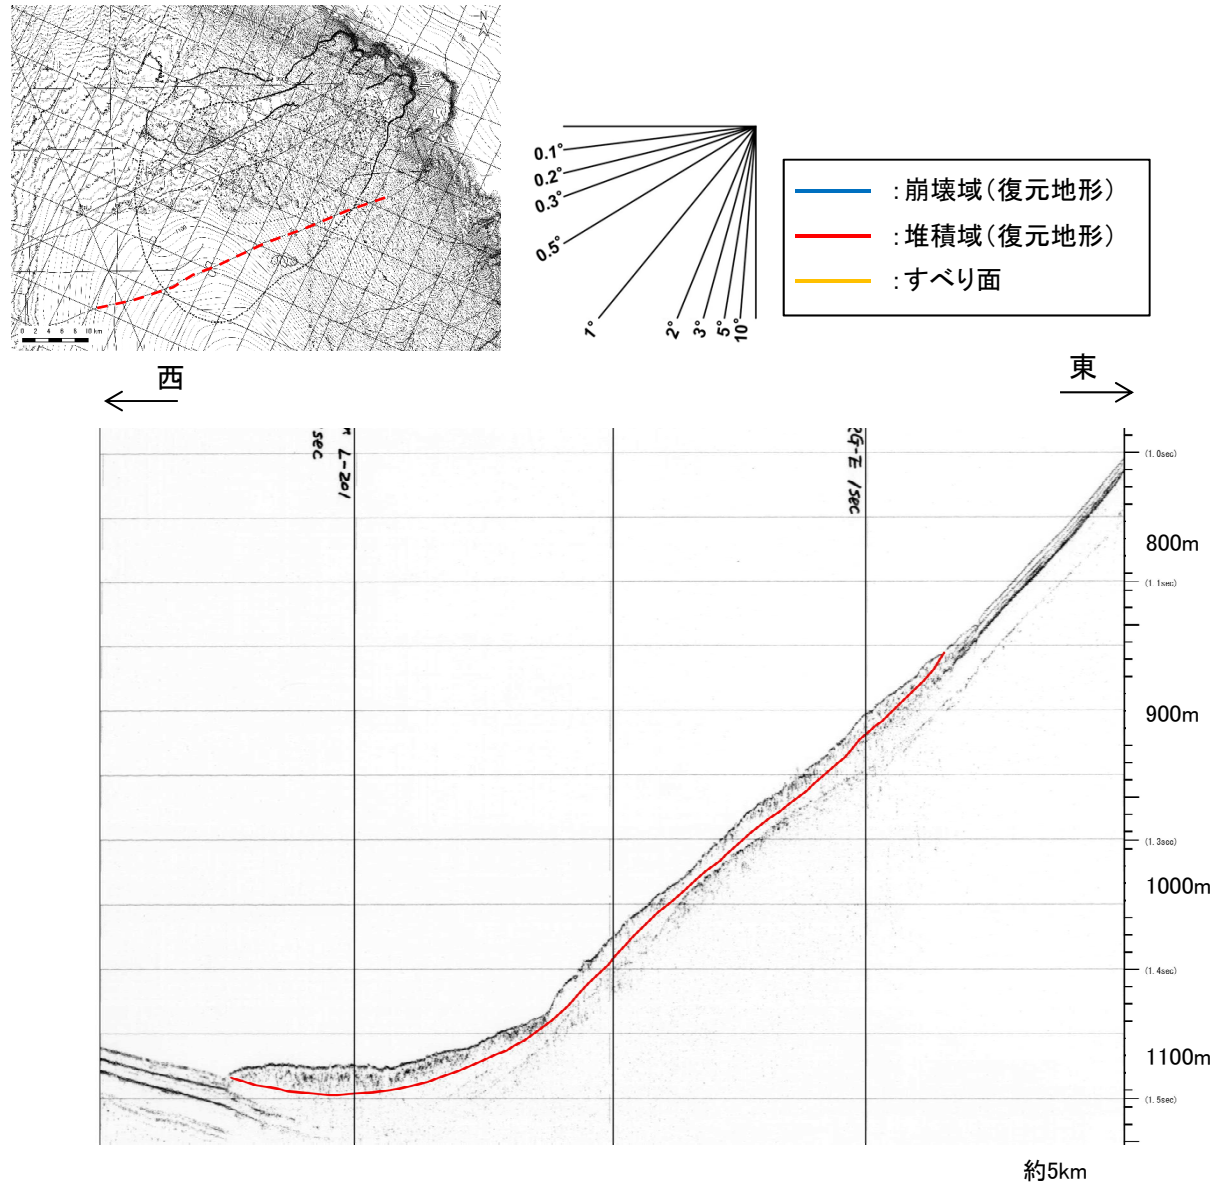
V. 地震以外に起因する津波の評価 3. 日高舟状海盆の海底地すべり 3. 1 浦河沖の海底地すべり  
3. 1. 2 崩壊域, 堆積域及び海底地すべりのすべり面の推定結果: 823-201測線

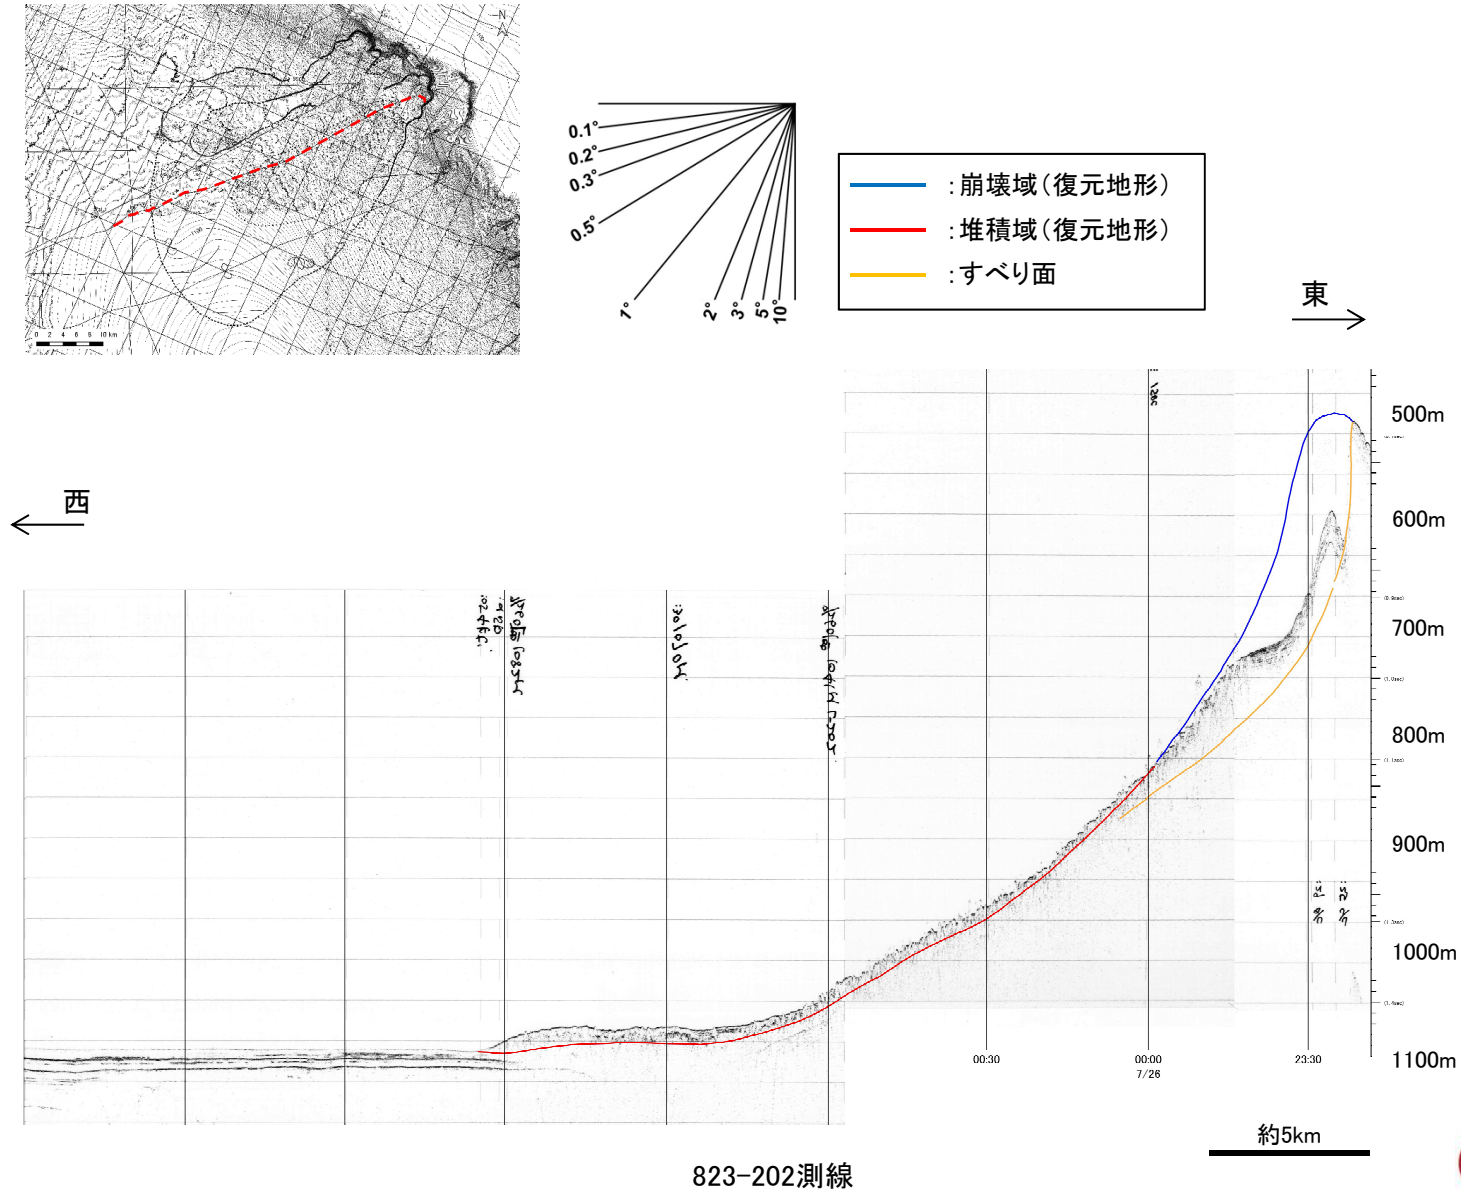
V. 地震以外に起因する津波の評価 3. 日高舟状海盆の海底地すべり 3.1 浦河沖の海底地すべり  
3.1.2 崩壊域, 堆積域及び海底地すべりのすべり面の推定結果: 823-202測線

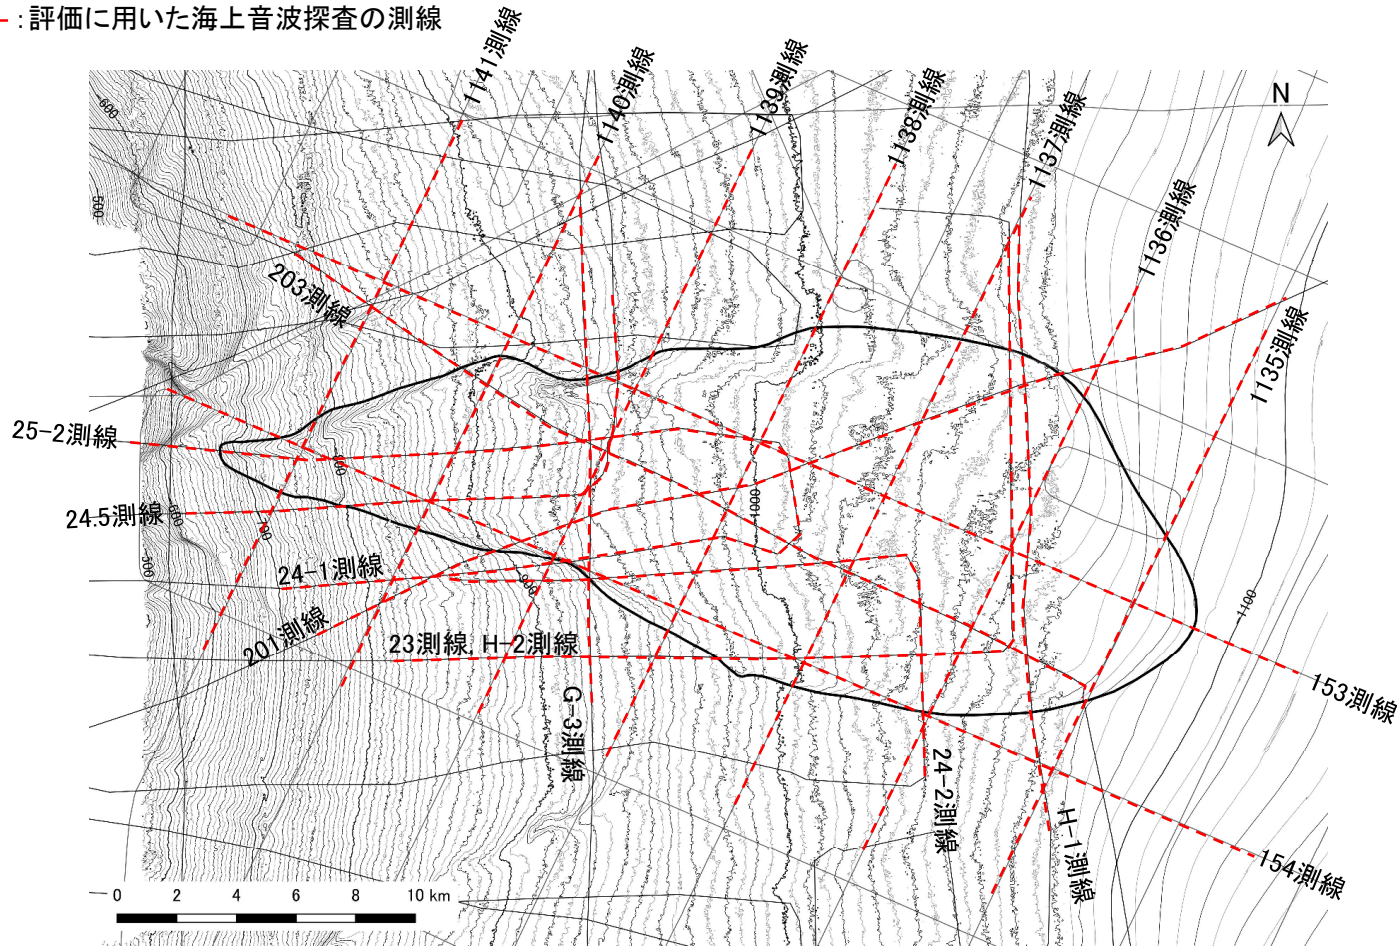
- ・ 尻屋崎沖の海底地すべり上の海上音波探査記録を用いて、崩壊域、堆積域の判読を実施した。
- ・ 評価に用いた海上音波探査の測線を以下に示す。

---: 評価に用いた海上音波探査の測線

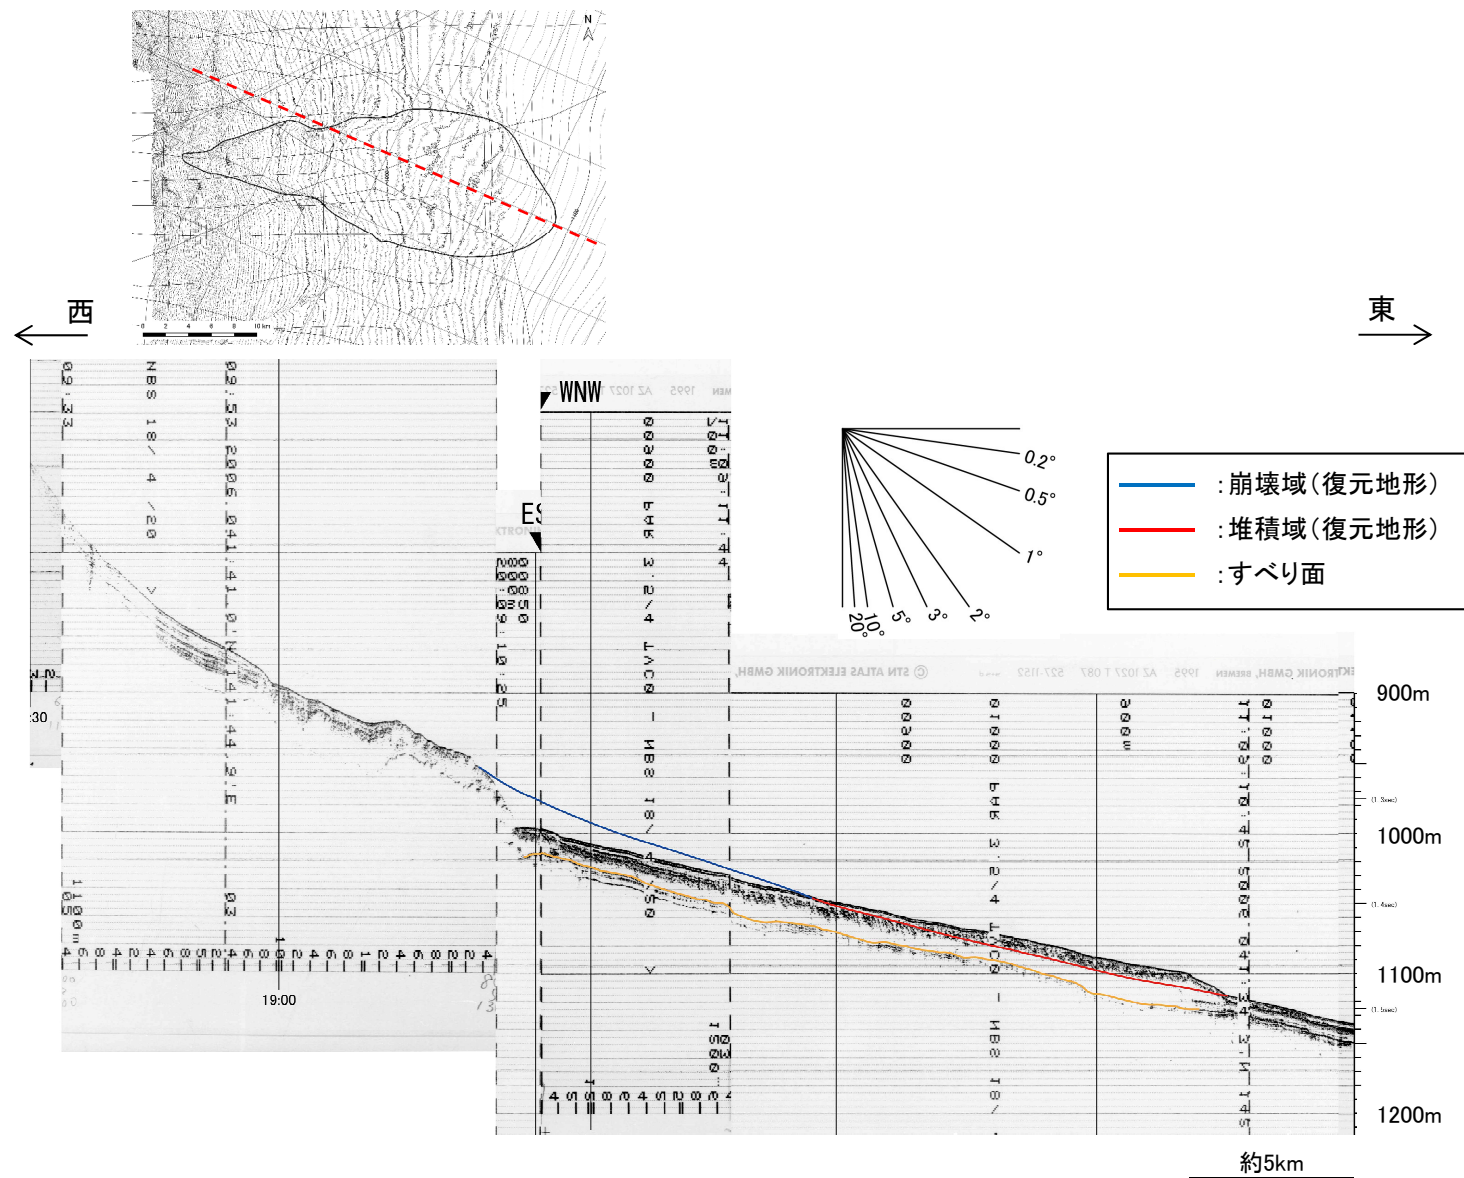
153測線

3.2.2 崩壊域、堆積域及び海底地すべりのすべり面の推定結果:153測線

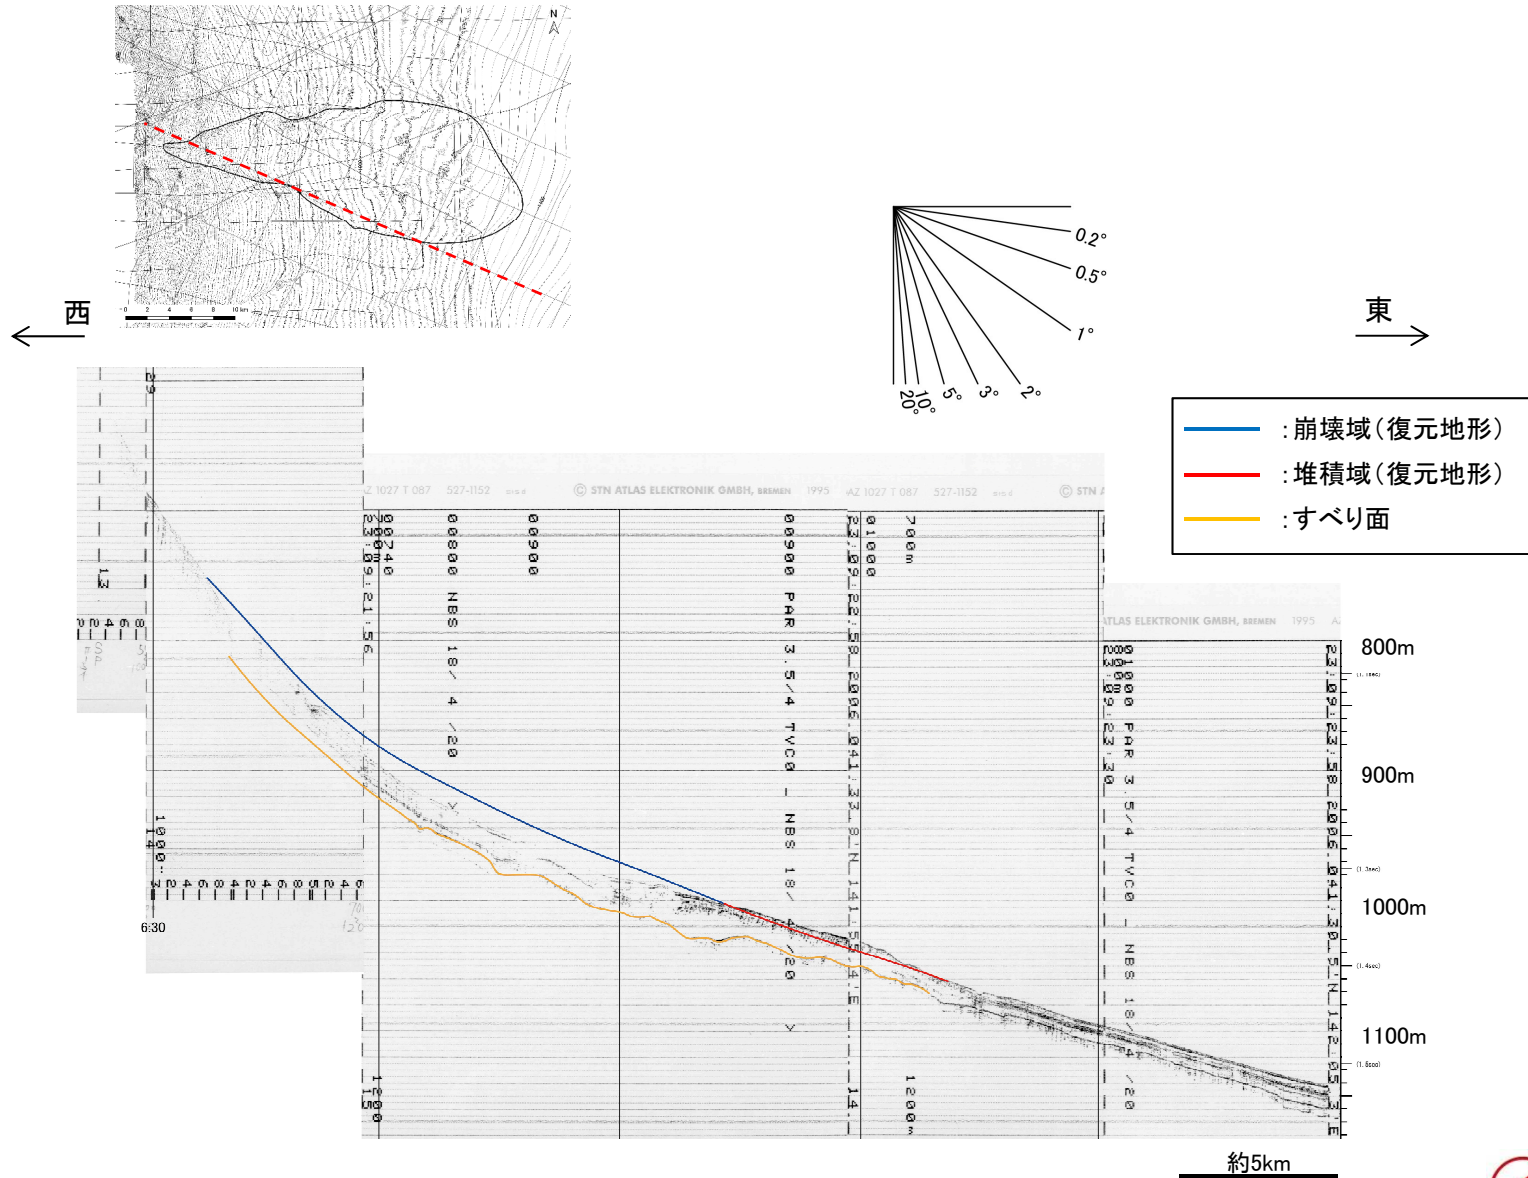
3.2.2 崩壊域, 堆積域及び海底地すべりのすべり面の推定結果: 154測線

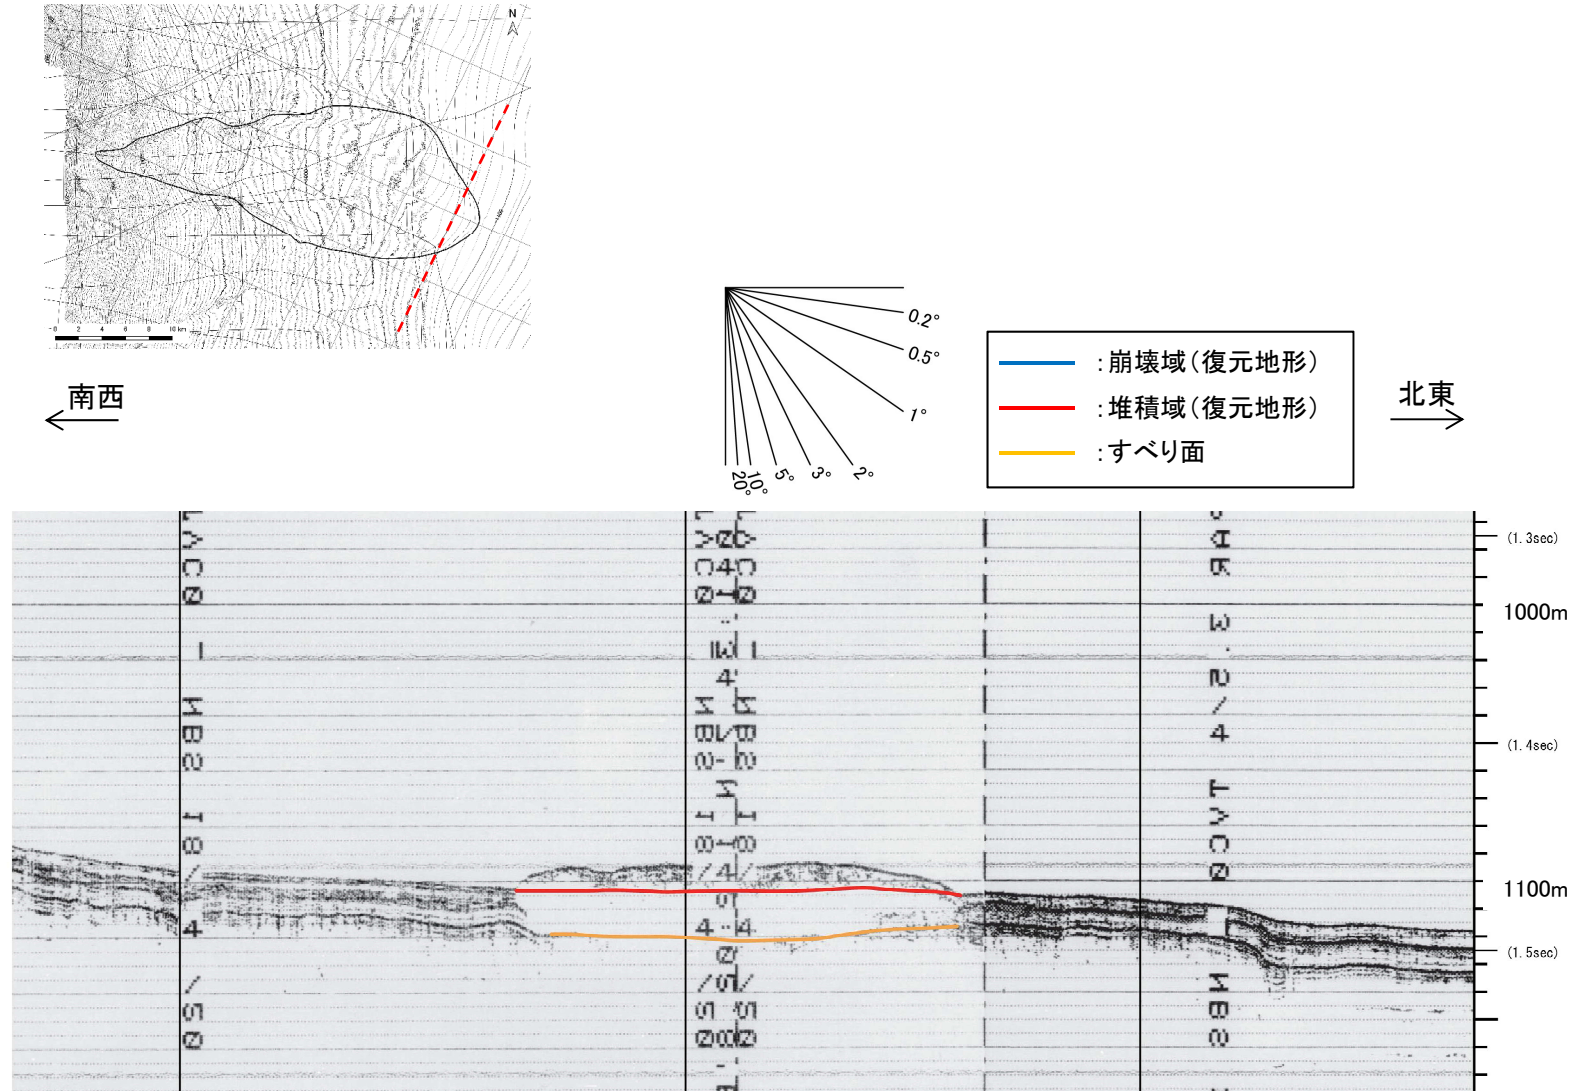
3.2.2 崩壊域, 堆積域及び海底地すべりのすべり面の推定結果: 1135測線
