(2) 66kV 開閉所（後備用）及び後備変圧器

別紙 3 変圧器 1 次側の 1 相開放故障について

別紙 4 1 相開放故障発生箇所の識別とその後の対応操作について

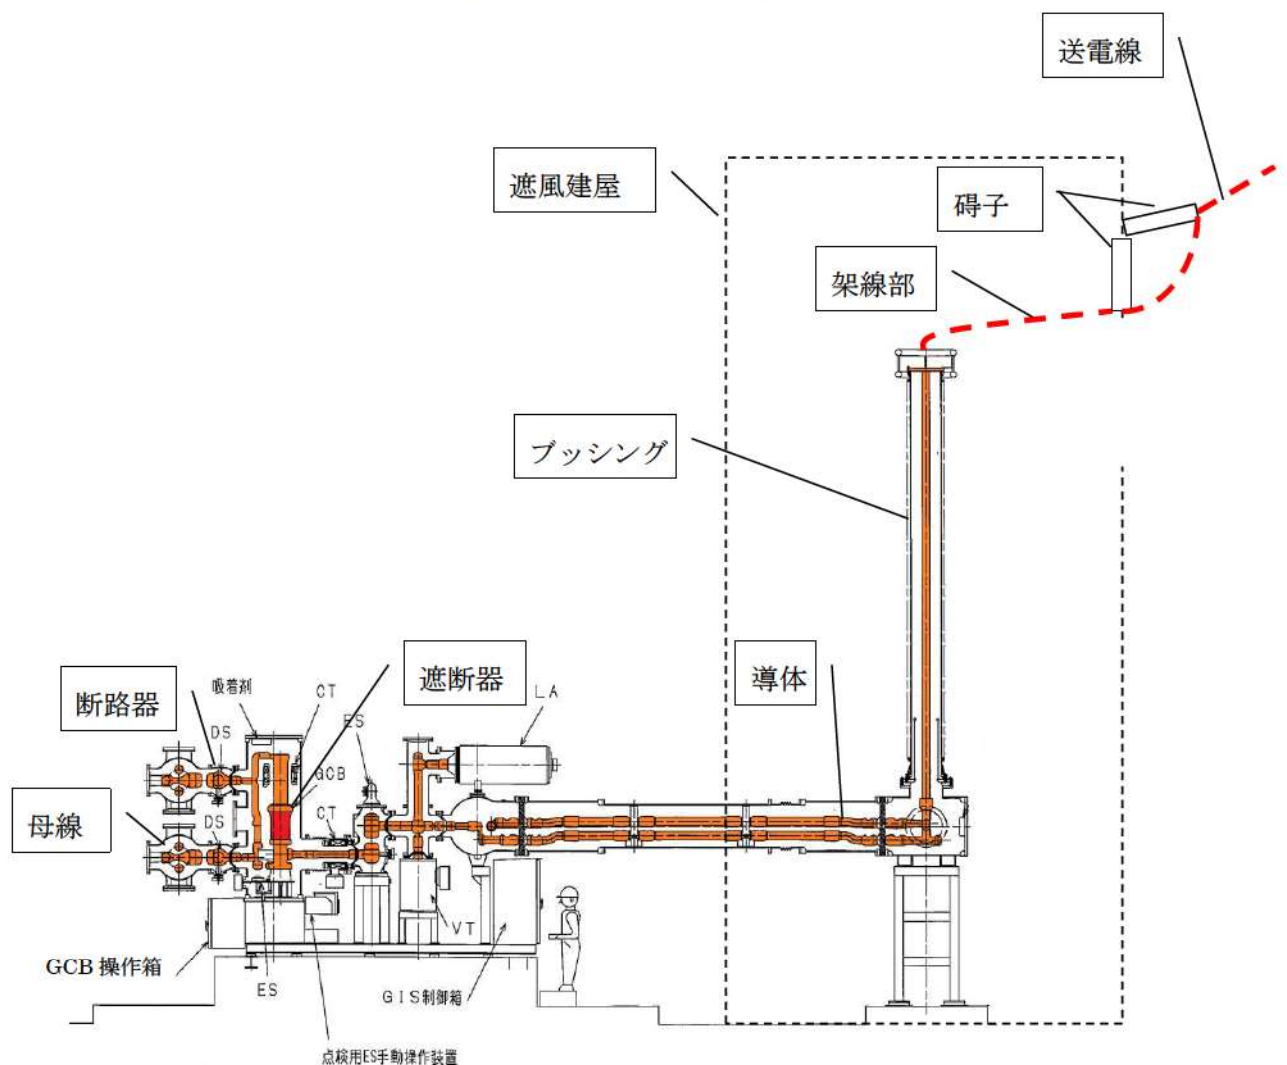
第 2.1 図 接地された筐体内等に導体が収納された構造 (275kV GIS の例)

変圧器の1次側において、米国バイロン2号炉の事象のように1相開放故障が発生した場合、275kV 送電線、66kV 送電線接続箇所以外については、米国バイロン2号炉同様の気中に露出した接続ではなく、第 2.1 図のように接地された筐体内等に導体が収納された構造である。このような構造の場合、導体の断線による1相開放故障が発生したとしても、接地された筐体等を通じ完全地絡となることで、比率差動継電器 (87) による検知が可能である。

275kV 系統イメージ図 (横から)

ガス絶縁開閉装置 (GIS) は第 2.1 図のとおり絶縁スペーサでガス絶縁開閉装置内の導体を支持する構造となっており、絶縁スペーサは、機械的強度が高く壊れる可能性が小さいと考えられることから、導体の脱落が生じにくい構造となっている。したがって、ガス絶縁開閉装置内部での 1 相開放故障は発生しにくい構造である。

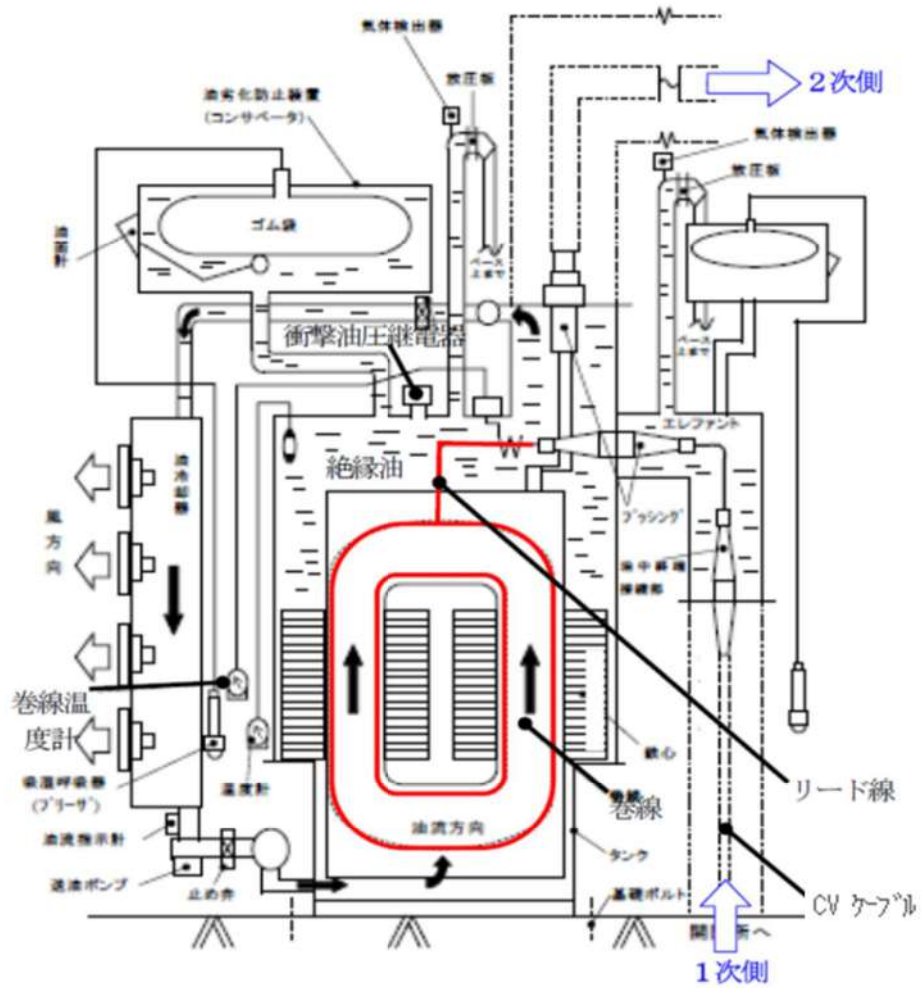
第 2.6 図 変圧器外形図 (主変圧器)

変圧器の外形図を第 2.6 図に示す。

仮に、変圧器の筐体内で断線が発生した場合、アークの発生により衝撃油圧継電器による機械的保護継電器又は温度継電器が動作することにより検知に至る場合や、地絡が生じることによって比率差動継電器（87）による検知が可能である。

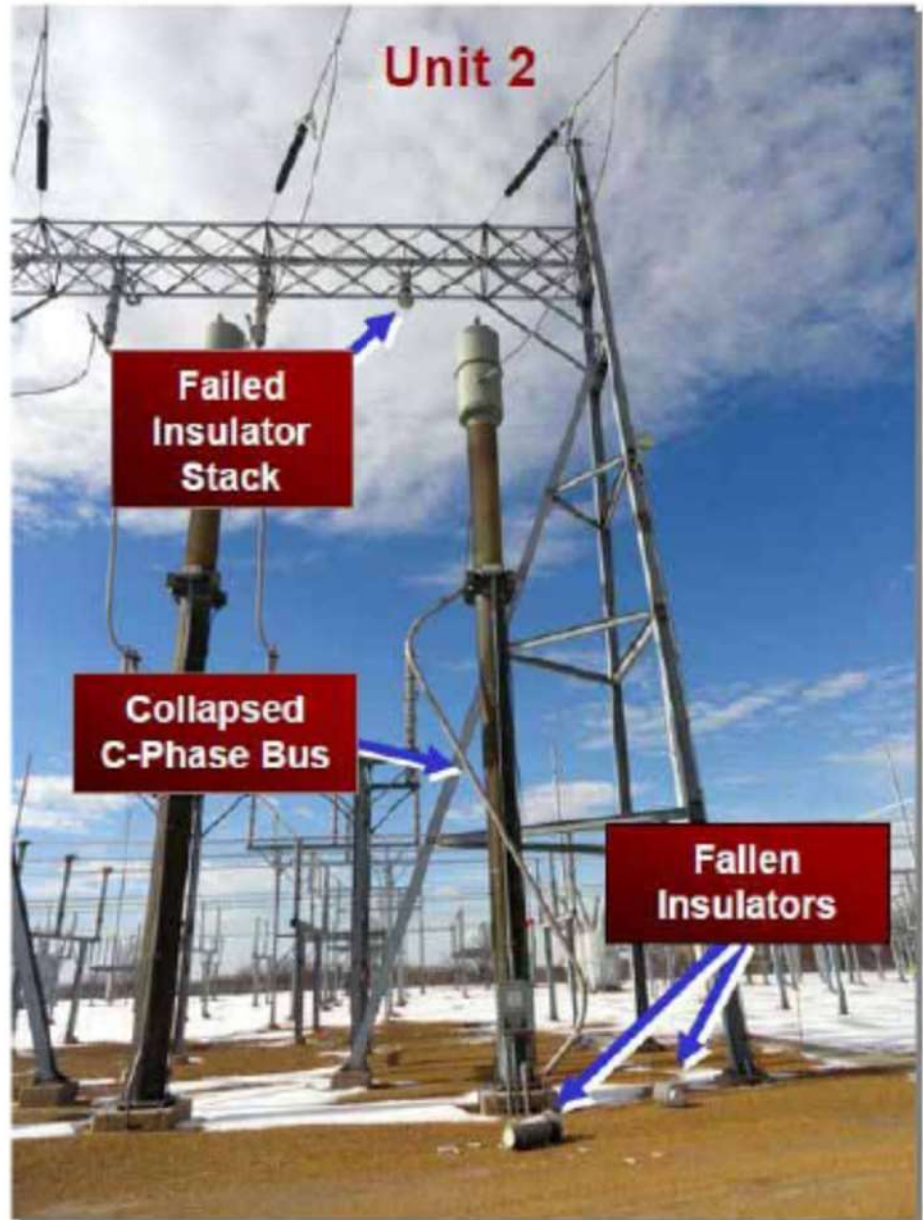
第 5.3 図 米国バイロン2号の事象

屋外の気中絶縁開閉所において、碍子の損壊によりC相母線が断路器との接続部で切れて1相開放故障状態になった様子。

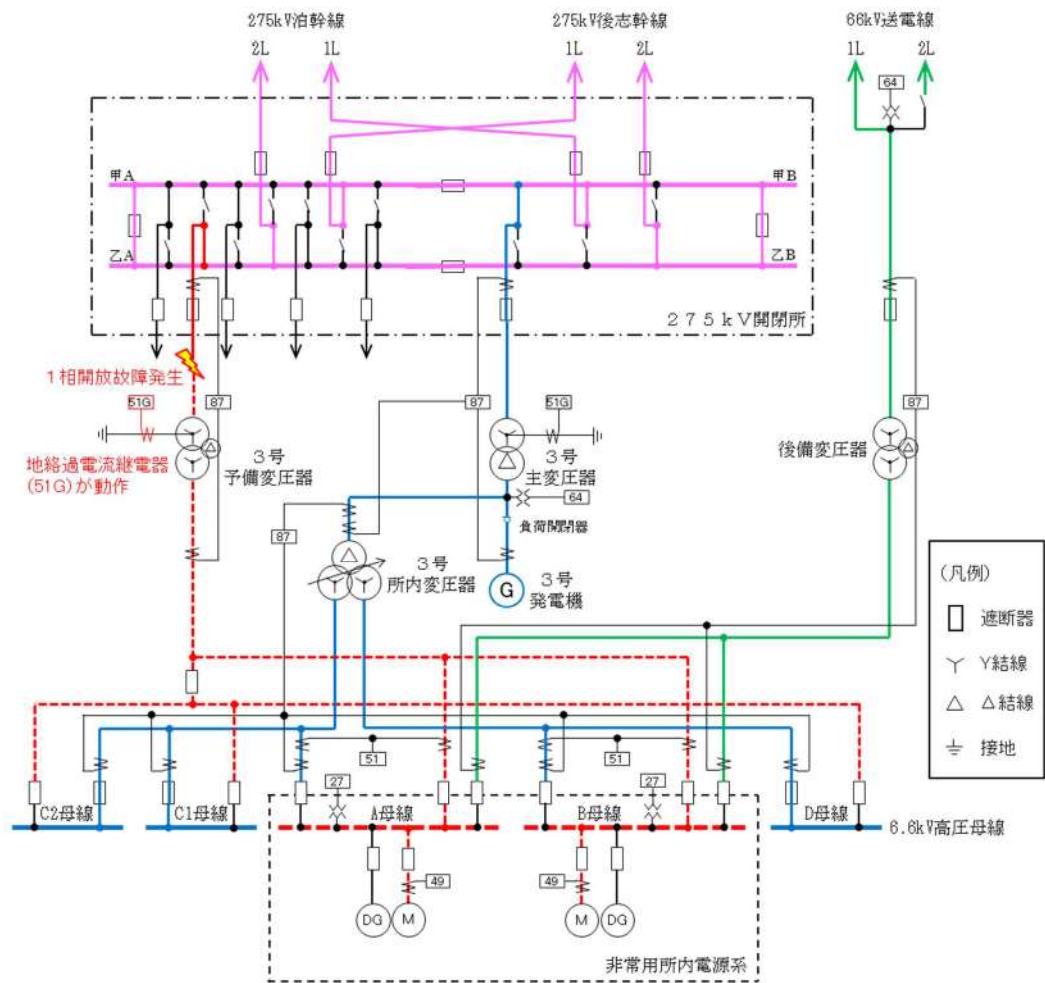
第 1.4.2 図 1 相開放故障直後の状態

第 1.4.2 図のとおり，予備変圧器の 1 次側で 1 相開放故障が発生すると，予備変圧器の地絡過電流継電器（51G）が動作する。このことから運転員は，予備変圧器の 1 次側にて 1 相開放故障を含めた異常が発生したことを検知可能である。

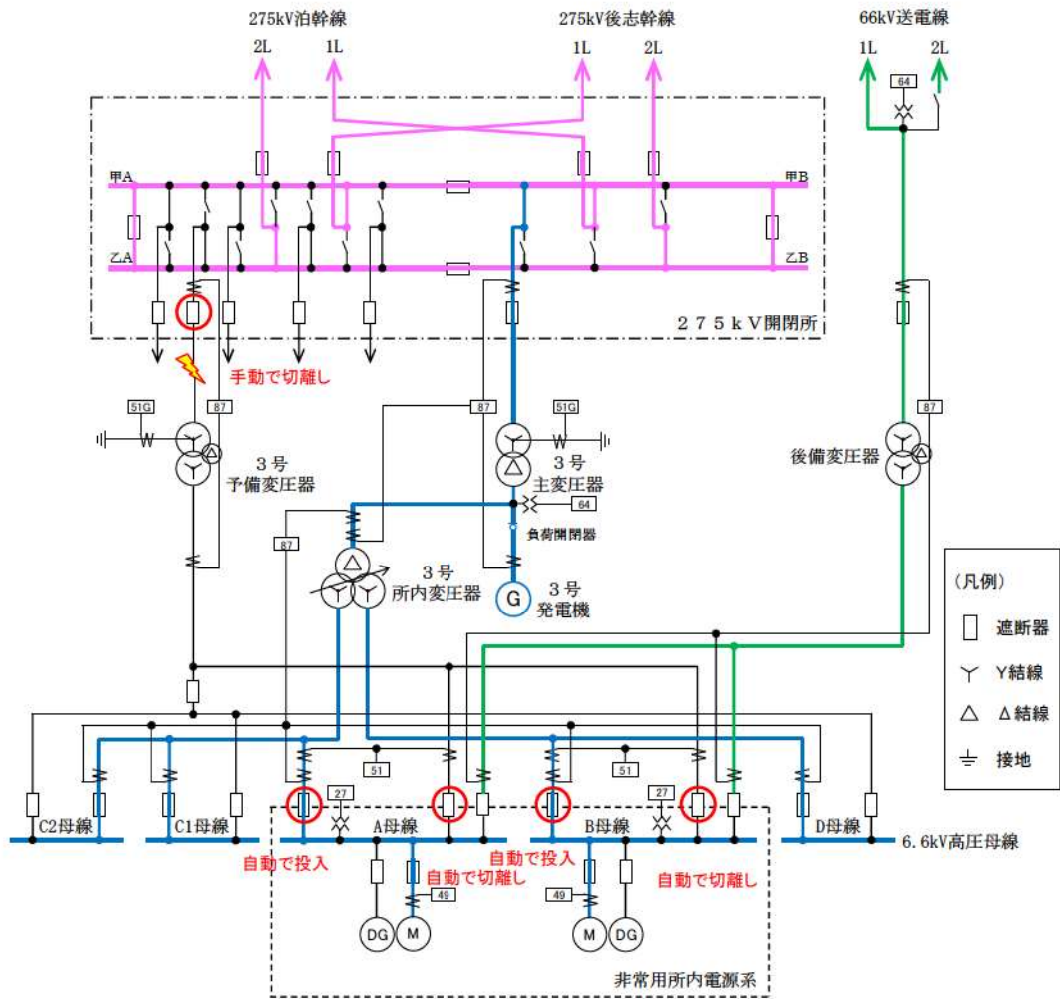
第 1.5.3 図 故障箇所を隔離した状態

第 1.5.3 図のとおり，運転員の手動操作により，予備変圧器を外部電源系から隔離すると，所内変圧器に接続する遮断器が自動で投入され，非常用高圧母線に電源供給を行う。

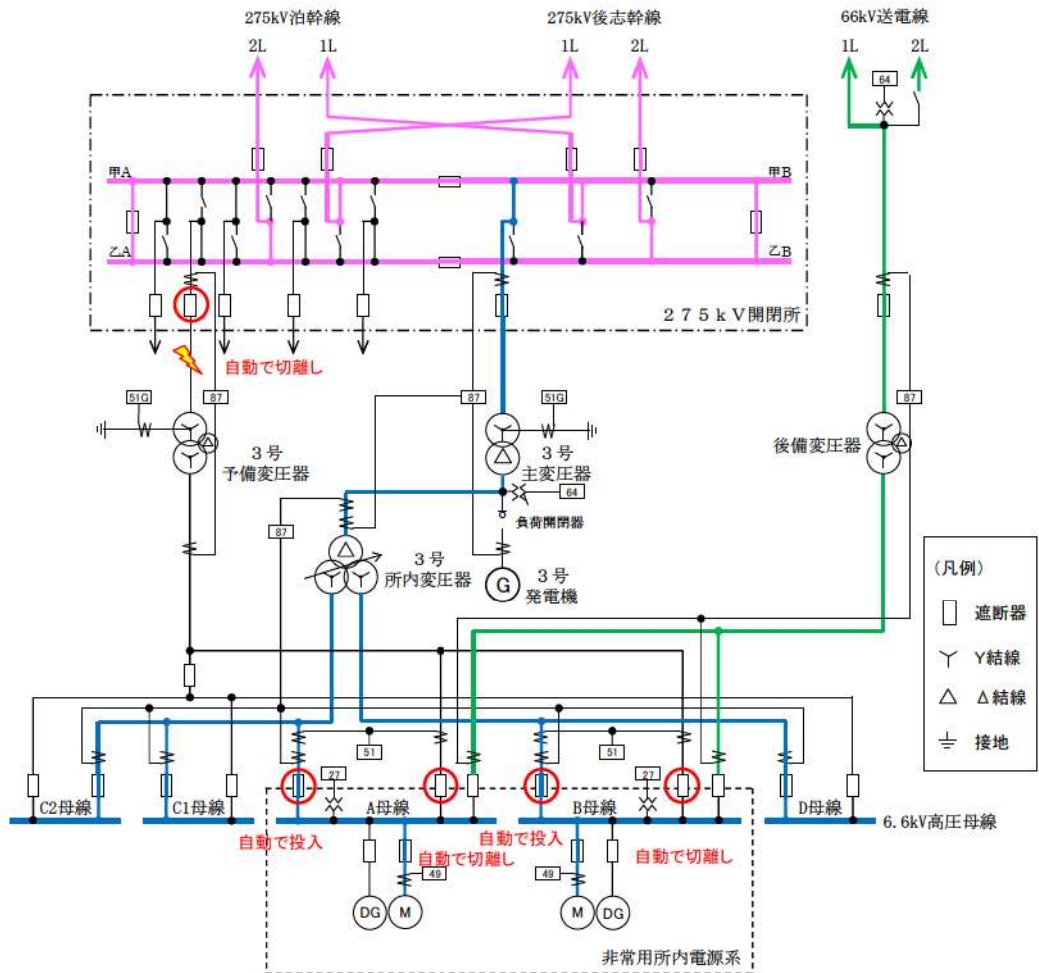
第 2.2.3 図 故障箇所を隔離した状態

第 2.2.3 図のとおり，比率差動継電器 (87) の動作により，予備変圧器を外部電源系から隔離すると，所内変圧器に接続する遮断器が自動で投入され，非常用高压母線に電源供給を行う。

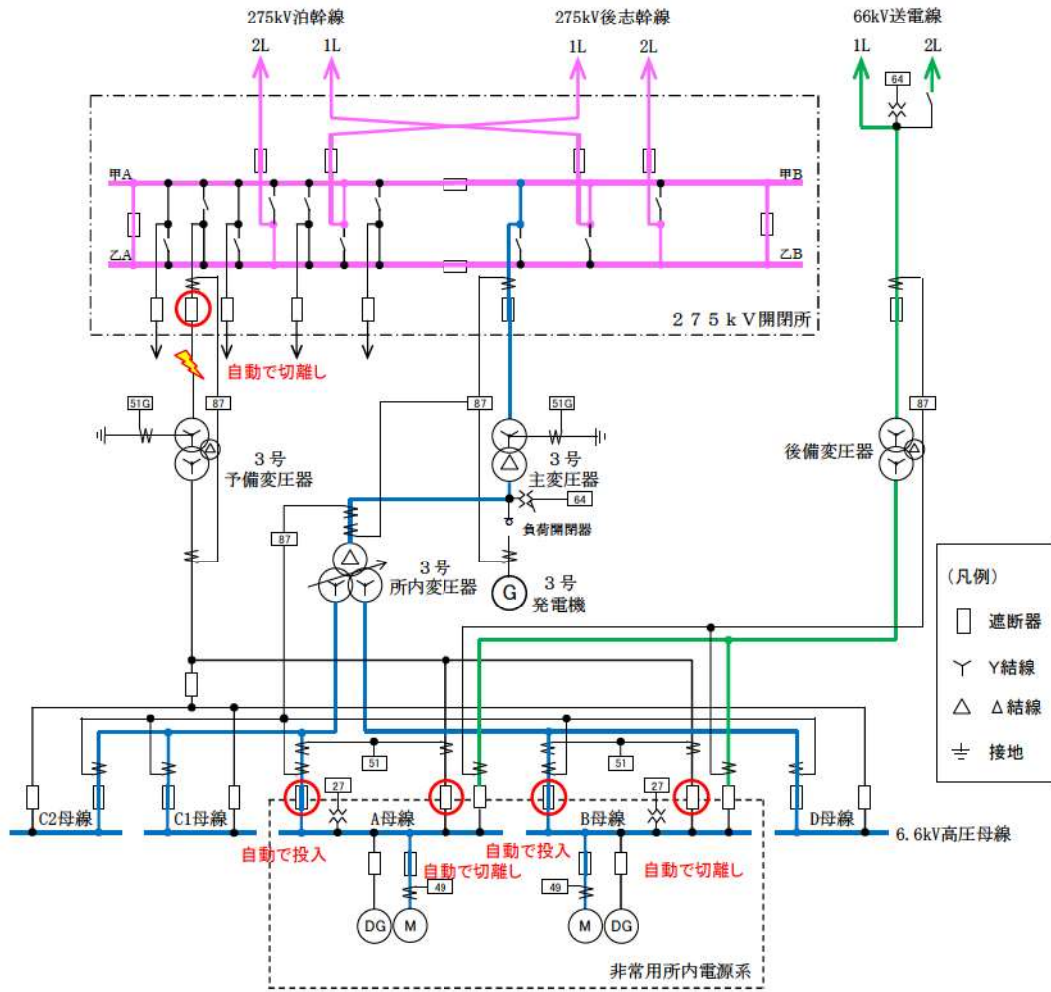
第 2.3.3 図 故障箇所を隔離した状態

第 2.3.3 図のとおり，地絡過電流継電器（51G）の動作により，予備変圧器を外部電源系から隔離すると，所内変圧器に接続する遮断器が自動で投入され，非常用高压母線に電源供給を行う。

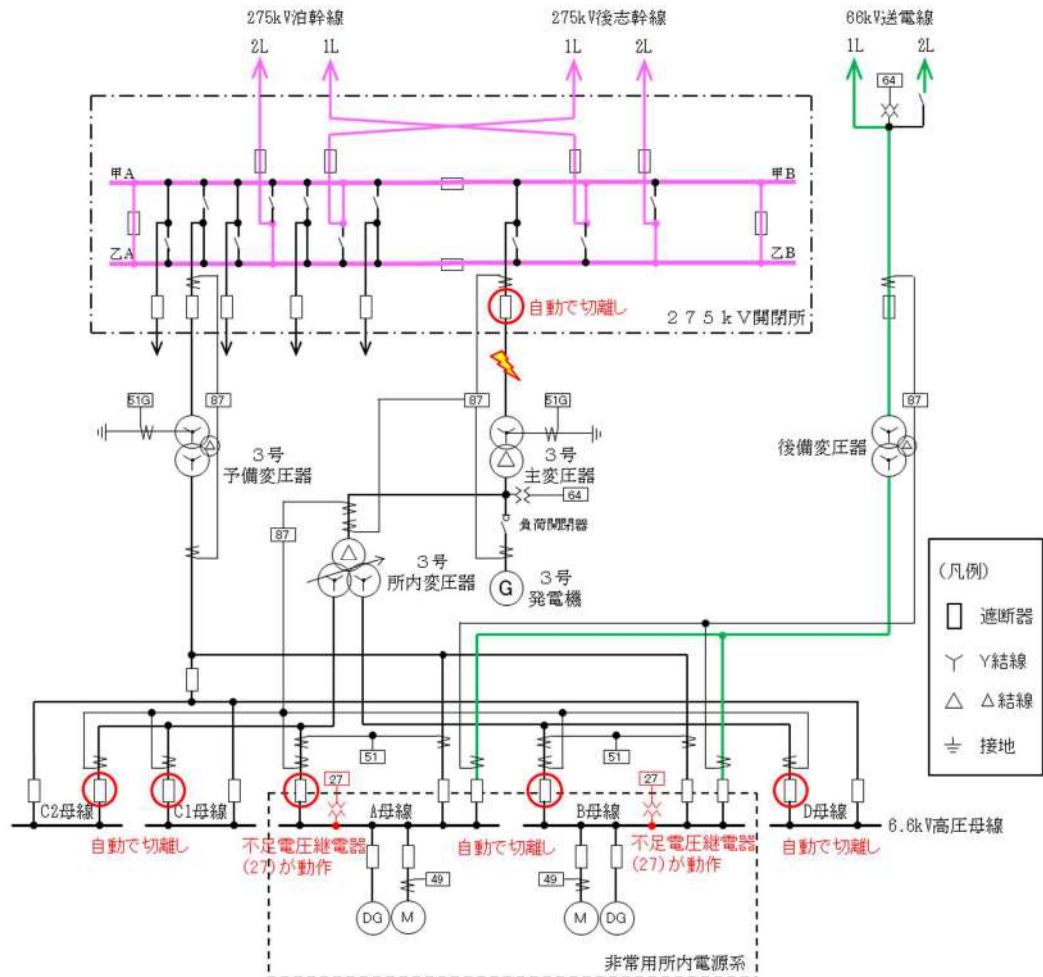
第 4.3.3 図 故障箇所を隔離した状態

第 4.3.3 図のとおり，地絡過電流継電器（51G）の動作により，主変圧器を外部電源系から隔離すると，主変圧器から受電していた複数の非常用高圧母線の不足電圧継電器（27）が動作する。

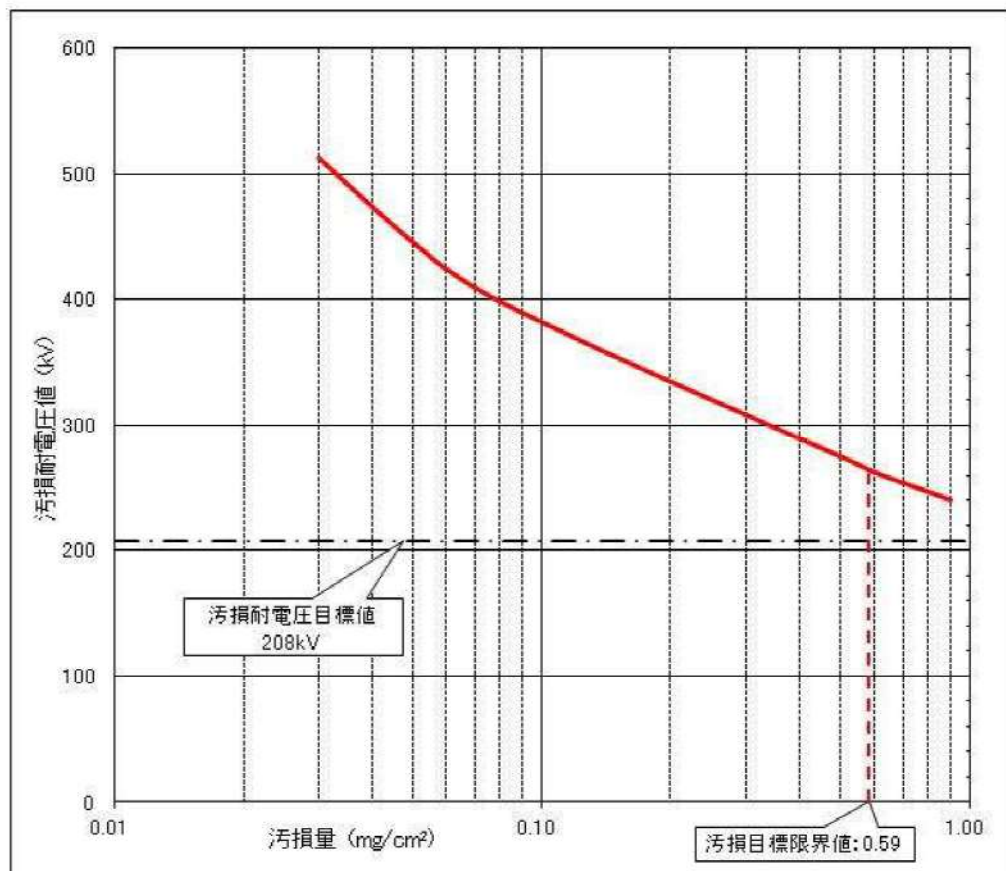
第6図 ポリマー罫管の汚損耐電圧特性

ポリマー罫管の汚損量が汚損目標限界値である $0.59\text{mg}/\text{cm}^2$ のときの汚損耐電圧が 208kV を上回る 500kV 仕様のポリマー罫管を選定した（第6図参照）。
