東海再処理施設の廃止措置計画変更認可申請対応等について

令和5年1月11日
再処理廃止措置技術開発センター

TVFにおける固化処理状況について (案)

日本原子力研究開発機構(JAEA)

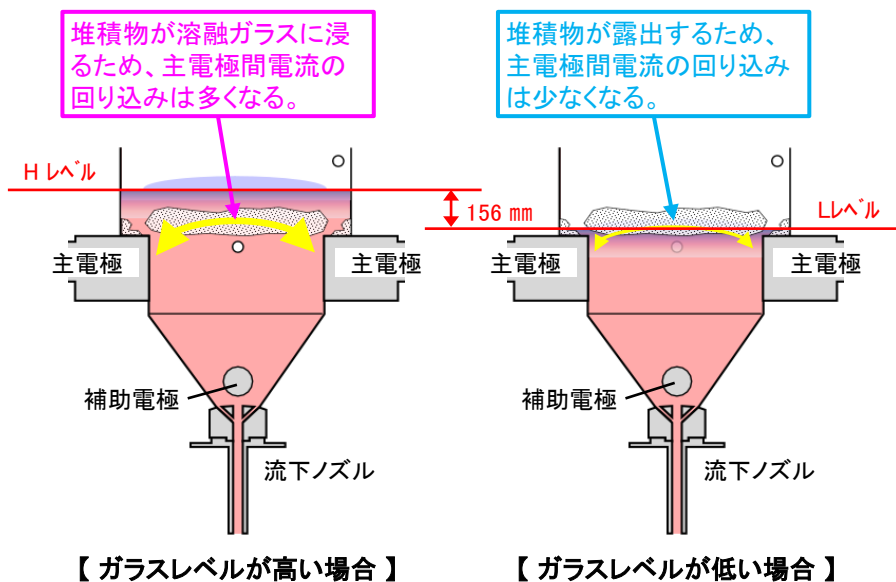
- ① ガラスレベルが高い場合は、東西側壁面(垂直部)に確認された堆積物が熔融ガラスに浸り、主電極間電流の回り込みが多くなり、ガラスレベルが低い場合は、東西側壁面(垂直部)に確認された堆積物が気相部に露出し、主電極間電流の回り込みは少なくなることから、ガラスレベルに応じて主電極間電流の差が大きくなると予想した。
- ② 白金族元素の沈降・堆積の影響が少ないガラスカレットから運転を開始した04-1CP、16-1CP、19-1CP及び22-1CP初期の流下重量と主電極間電流の関係について調査した。

- ✓ **2号溶融炉での運転開始時の04-1CPは溶融炉内に堆積物等はないことから、堆積物の有無による比較として、04-1CPと22-1CPの主電極間電流を、ガラスレベルが高い場合(流下重量: 50 kg時)と、ガラスレベルが低い場合(流下重量: 250 kg時)で比較すると、ガラスレベルに関係なく同程度であった。**

- ✓ **主電極上端より上部の東西側壁面(垂直部)に確認された堆積物は、運転初期から主電極間電流を大きくさせた主要因ではなく、主電極上端より下側(炉底傾斜面上部)に主要因が存在すると推定した。**
