第12回中央連絡会議資料

美浜原子力緊急事態支援センター 2022年度活動報告(案)

日本原子力発電株式会社 美浜原子力緊急事態支援センター

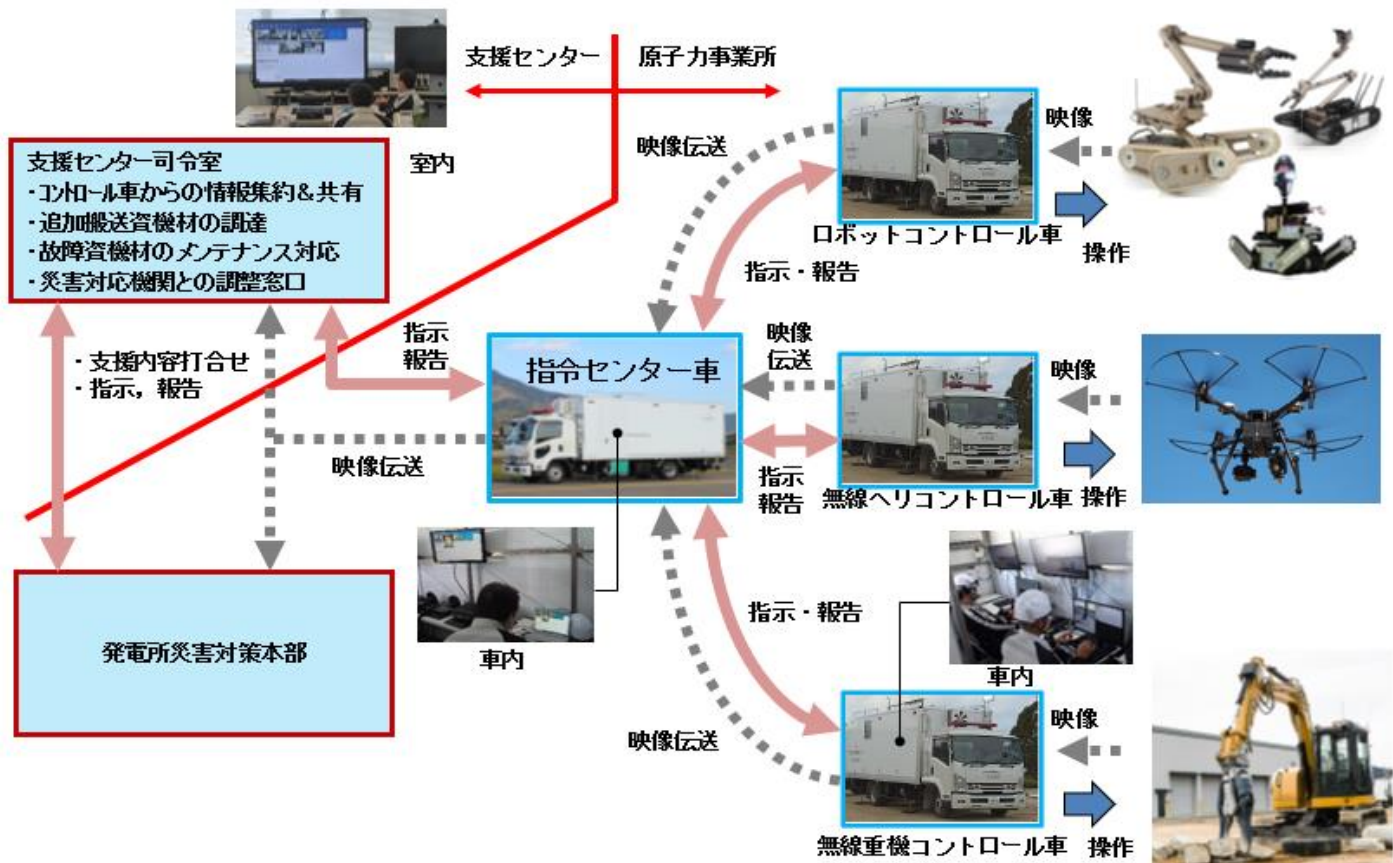
【体制】

発電所災害対策本部

【映像伝送パソコン】

- ・ 発電所災害対策本部
- ・ 支援センター司令室
- ・ 指令センター車両
- ・ 各無線資機材操作車両

全てにおいて、映像を共有

- 映像伝送システム(音声通話可)を用い、各無線資機材からの支援映像や指示情報をリアルタイムに発電所災害対策本部、支援センター司令室、各無線資機材コントロール車等へ情報を共有し、有効なツールであることを確認した。

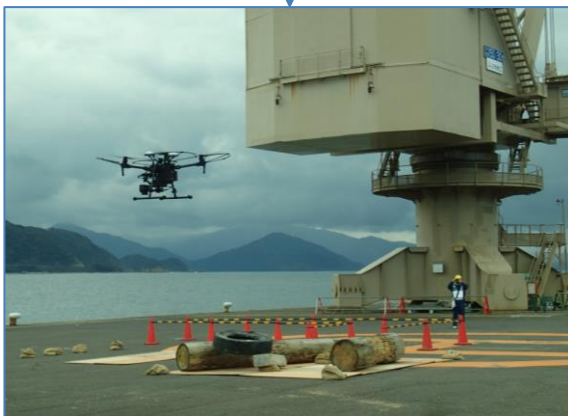
無線ヘリによる上空からの偵察、
放射線量の測定

➢無線ヘリによる上空からの偵察、放射線量を測定する訓練。

・原子力事業所の災害対策本部に被災状況や放射線量をリアルタイムで共有し、無線重機類の必要性を判断する訓練も実施。

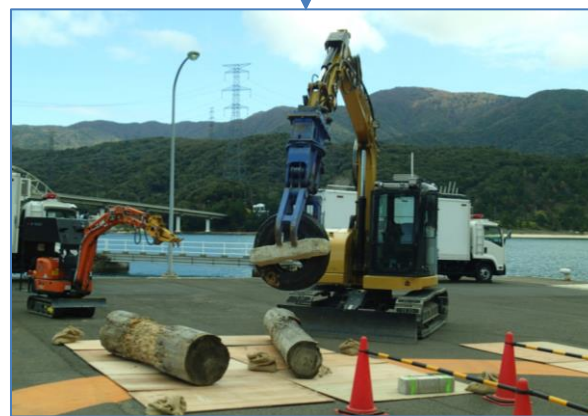
無線ヘリによる上空からの偵察結果を受けた
無線重機による瓦礫撤去

➢無線ヘリの偵察結果を受けた無線重機による瓦礫を撤去する訓練。

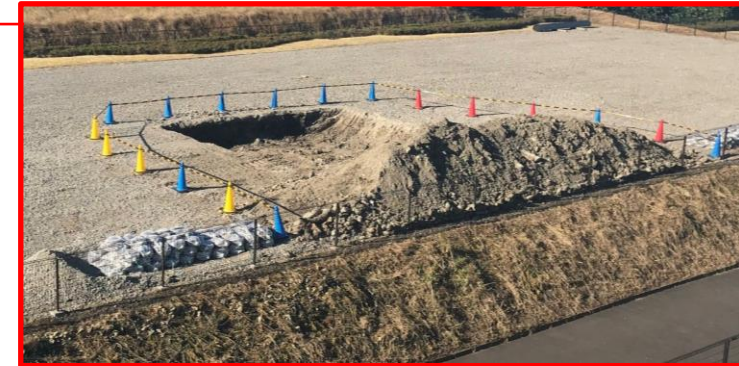
土嚢作成

この訓練にあたり、訓練場所として、支援センター内の予備訓練フィールドに河川を模擬するための穴を掘り、更に架橋の傾斜がきついことを想定した土嚢を約100袋作成し訓練を実施。

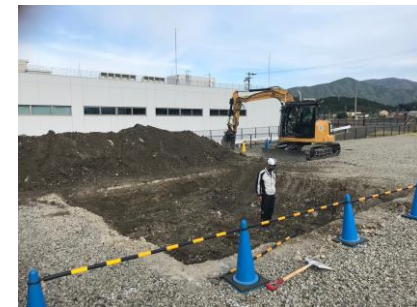
河川模擬

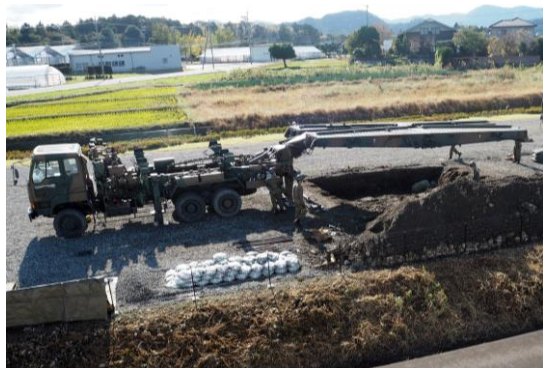
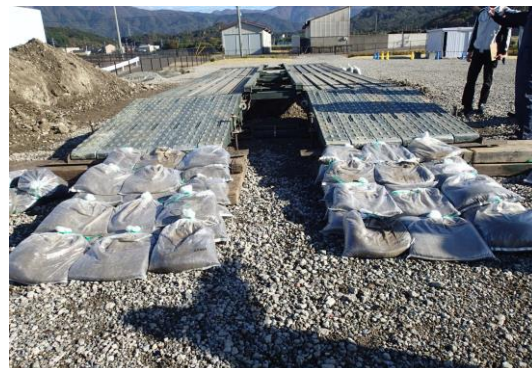
自衛隊設置架橋（81式自走架橋柱）

架橋中央に設置されたガイド
車輪脱落防止用

➢ 今回自衛隊が用いた架橋は、1981年式の81式自走架橋柱であり民間車両の通行を想定していない架橋とのこと。今後、災害支援も広がるなか民間車両も通行可能な07式機動支援橋に随時取り替える方針とのこと。

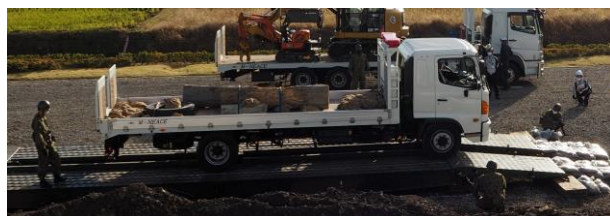
支援センター保有14t運搬車両 **通行可**

○ 結果、支援センター車両で通行できた車両は、14t運搬車両及び運搬車両から降ろして通行させた重機のみであり、今回設置頂いた架橋については、支援センター保有車両の通行には不向きであることを確認した。

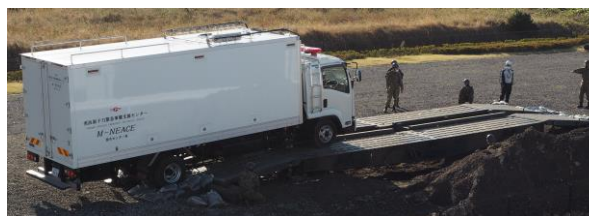
支援センター保有指令センター車両
通行不可

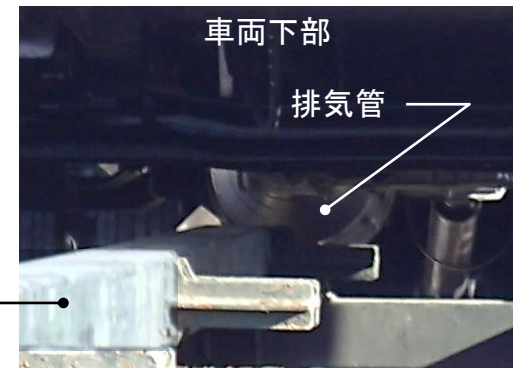
架橋中央設置ガイド

車両下部

排気管

車両排気管と架橋中央設置のガイドが
接触する可能性あり

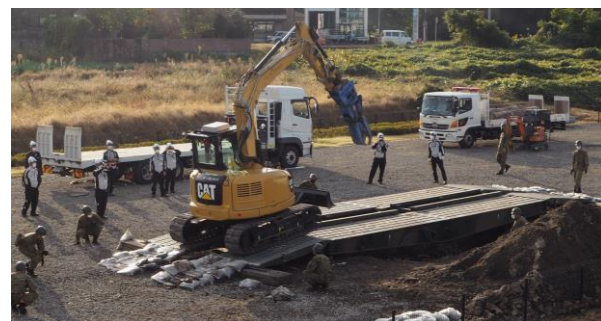
支援センター保有无線重機 **通行可**
