志賀原子力発電所1号炉 審査資料	
資料番号	志賀1PLM-補-07 改3
提出年月日	2022年12月21日

志賀原子力発電所1号炉  
高経年化技術評価  
(コンクリート構造物及び鉄骨構造物)

補足説明資料

北 陸 電 力 株 式 会 社

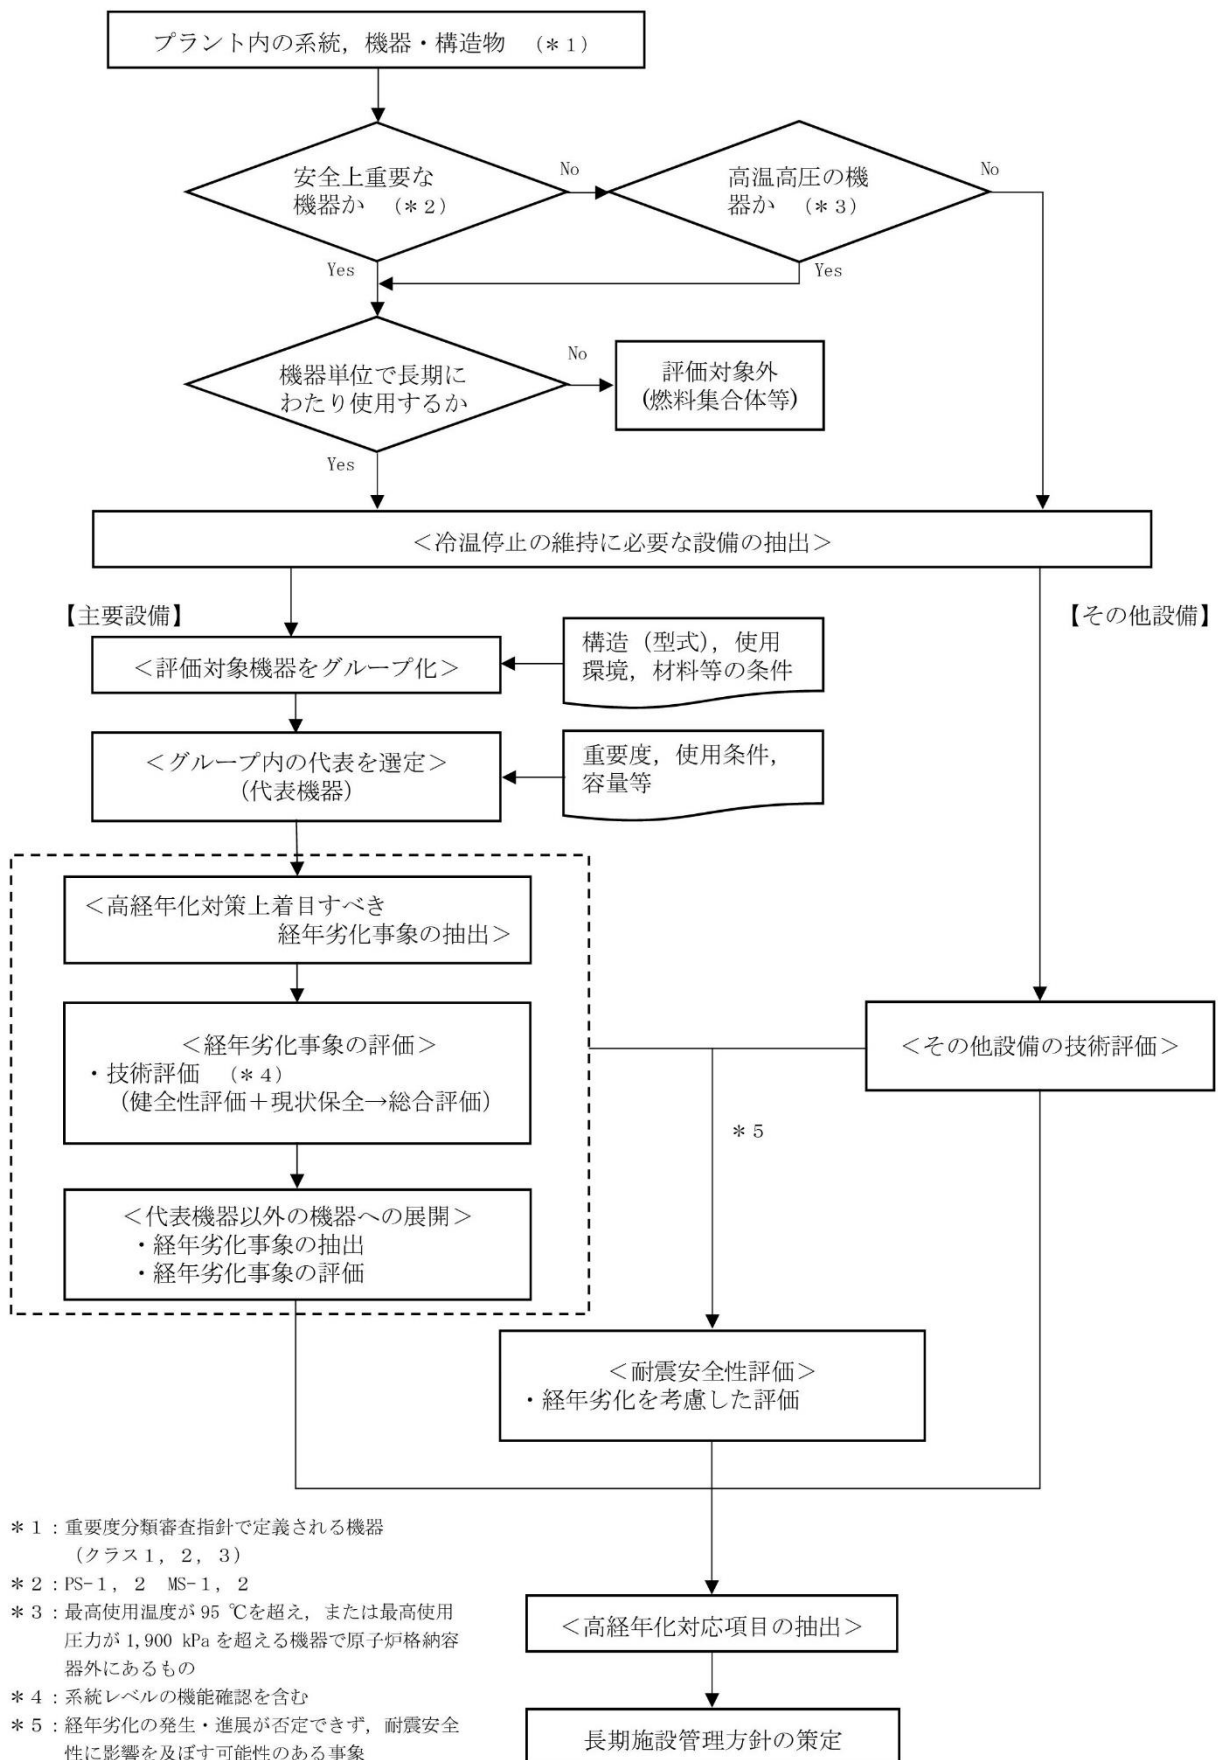
図1 高経年化技術評価実施フロー

抽出した対象構造物から，図 1 の高経年化技術評価実施フロー及び図 2 の冷温停止維持評価対象設備の選定フローにより，冷温停止維持に必要な構造物を選定した。その結果を表 3 に示す。

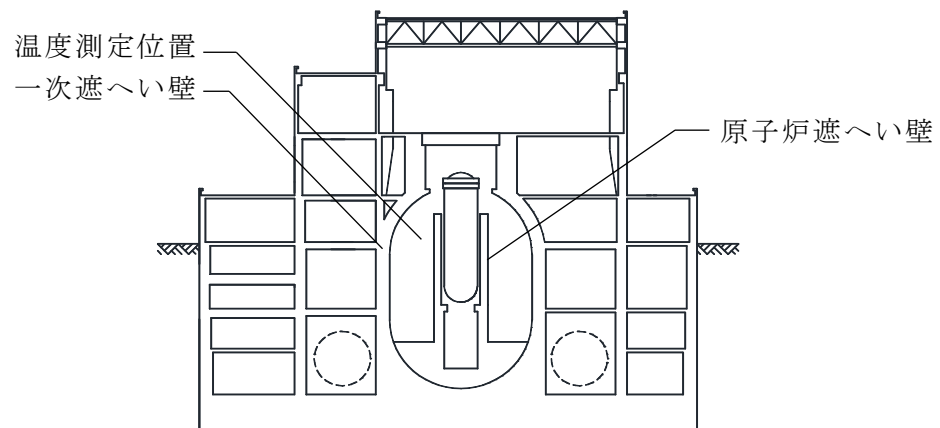
図3 原子炉格納容器断面概要

評価対象部位は対象構造物のうち、通常運転時に雰囲気温度が高く、高温の原子炉圧力容器近傍に位置する一次遮へい壁とし、評価点は一次遮へい壁内面とした（図3参照）。

評価については、コンクリートの温度制限値と一次遮へい壁内側の原子炉格納容器内における温度測定結果を比較した。原子炉格納容器内の温度測定結果を別紙4に示す。

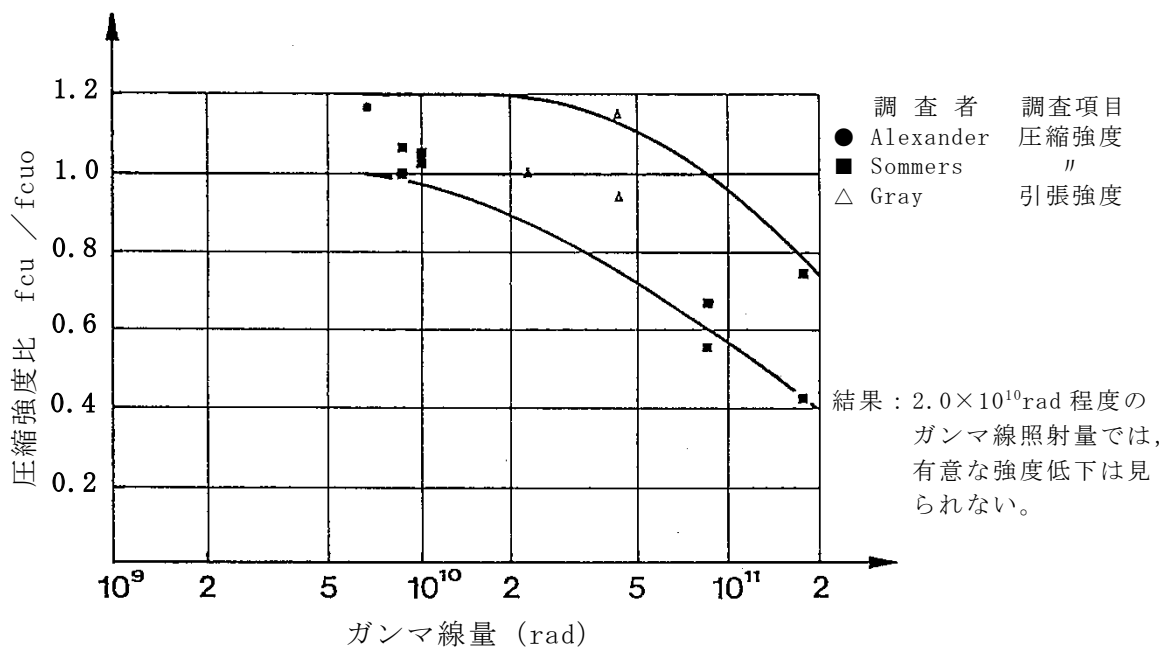
図4 ガンマ線照射したコンクリートの圧縮強度 (fcu) と照射しないコンクリートの圧縮強度 (fcu0) の比

(出典) Hilsdorf, Kropp, and Koch, "The Effects of Nuclear Radiation on The Mechanical Properties of Concrete." American Concrete institute Publication SP - 55, Paper 10. (1978) に加筆

運転開始後40年時点で予想されるガンマ線照射量は、放射線照射量解析の結果、一次遮へい壁内面において  $1.43 \times 10^6 \text{rad}$  ( $1.43 \times 10^4 \text{Gy}$ ) であり、 $2.0 \times 10^{10} \text{rad}$  ( $2.0 \times 10^8 \text{Gy}$ ) を超えることはないと推定され、ガンマ線照射によるコンクリート強度への影響はないものと判断した。また、定期的な目視点検を実施しているが、放射線照射に起因する有害なひび割れ等は確認されていない。

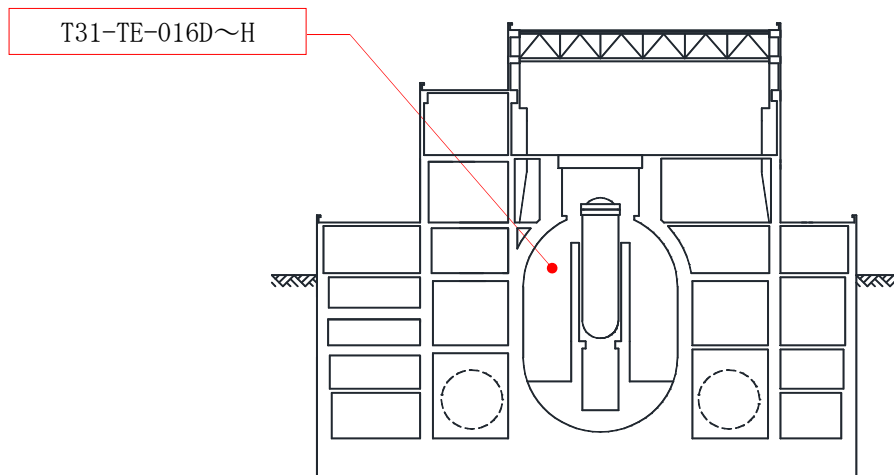
図 1 温度計位置図 断面図

原子炉格納容器内の温度計の断面位置関係を図 1 に示し，配置図を図 2 に示す。

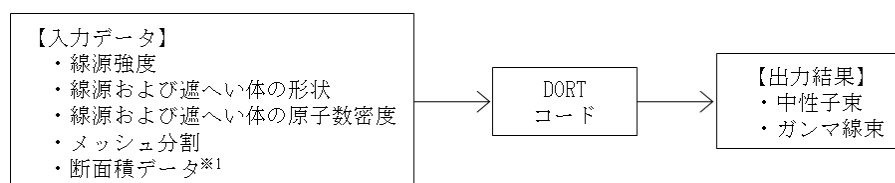
DORT コードは、米国のオークリッジ国立研究所で開発された中性子輸送方程式を数値的に解くコードであり、入力パラメータは以下のとおりである。

※1:評価済み核データ JENDL-3.3 より作成された輸送計算用断面積ライブラリ MATXS LIB-J33 を使用。

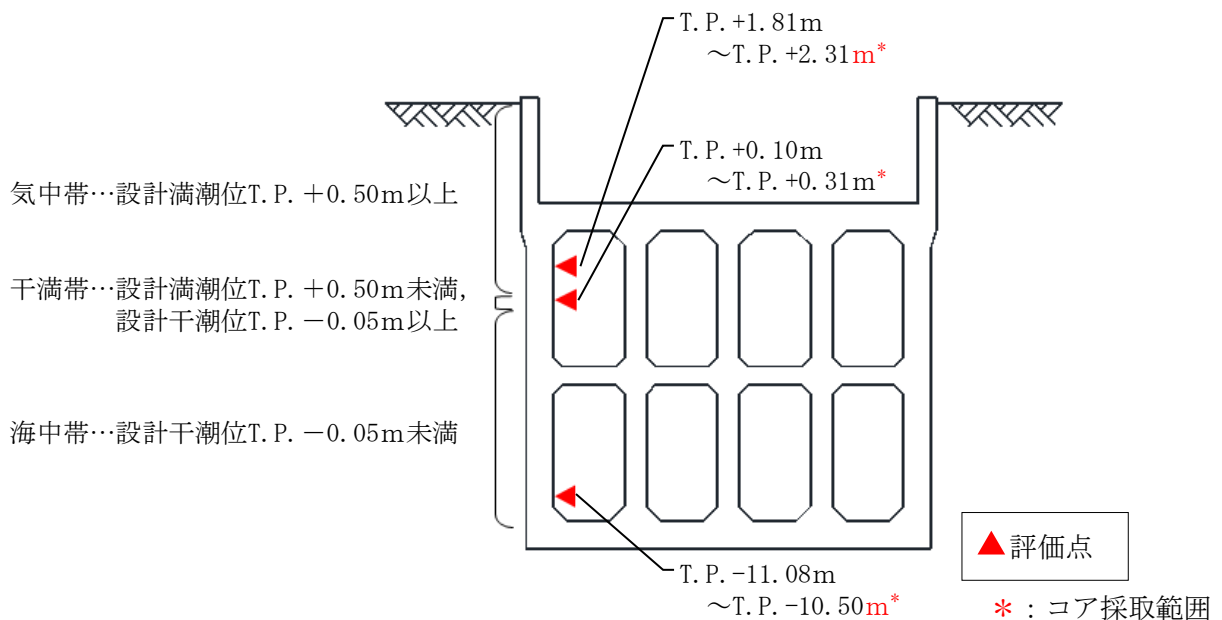
図1 取水構造物

取水構造物については図1に示すように、塩分浸透環境を考慮し、環境条件が異なる気中帯、干満帯及び海中帯の全ての評価が可能な側壁を評価点とし、コアを採取している。また、原子炉建屋～軽油タンク連絡ダクトについては図2に示すように、飛来塩分の影響を受ける上版を評価点とし、コアを採取している。

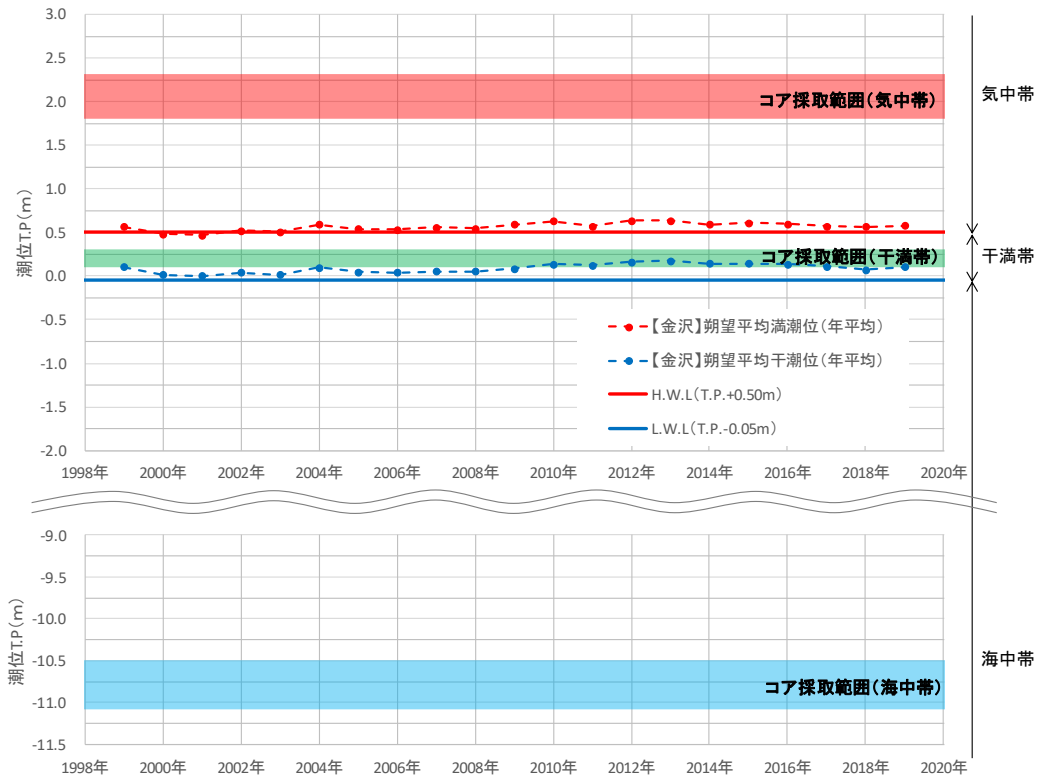
図3 1999年から2019年までの潮位変化（金沢港）

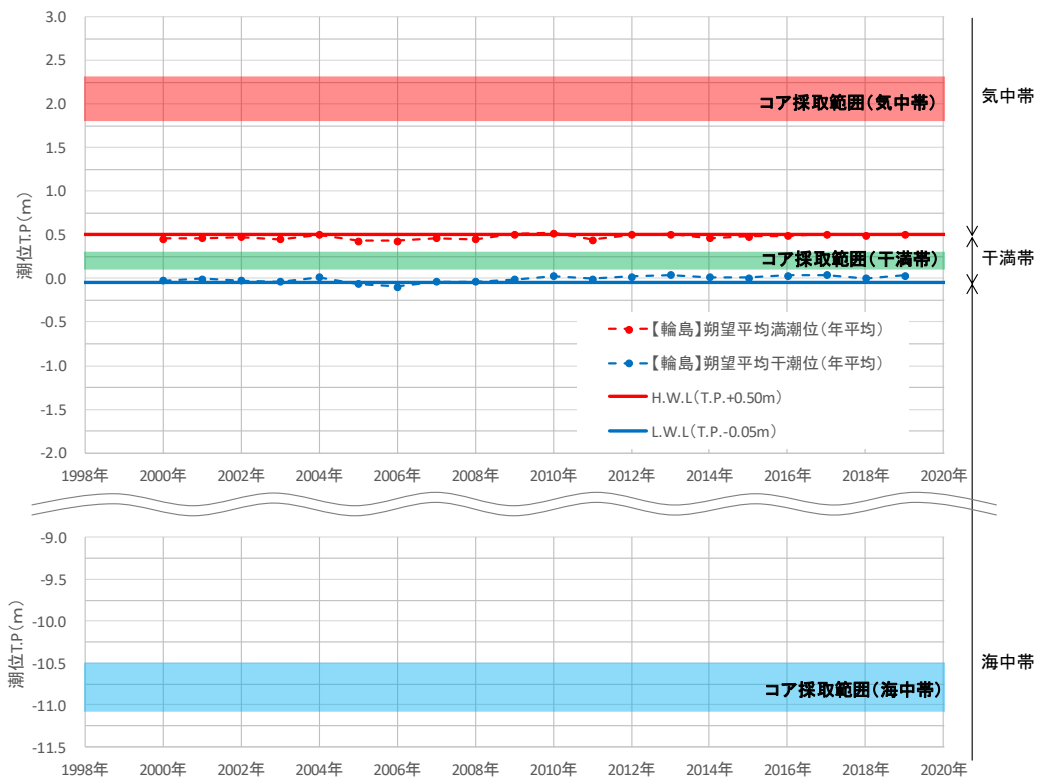
図4 2000年から2019年までの潮位変化（輪島港）

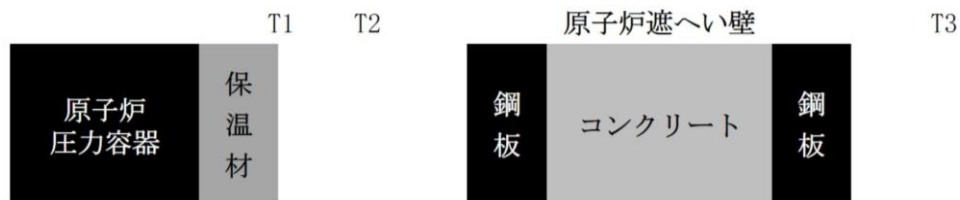
原子炉圧力容器保温材表面温度	T1	<input type="text"/> (°C)
原子炉圧力容器保温材～原子炉遮へい壁間雰囲気温度	T2	57 (°C)
原子炉遮へい壁～一次遮へい壁間雰囲気温度	T3	57 (°C)

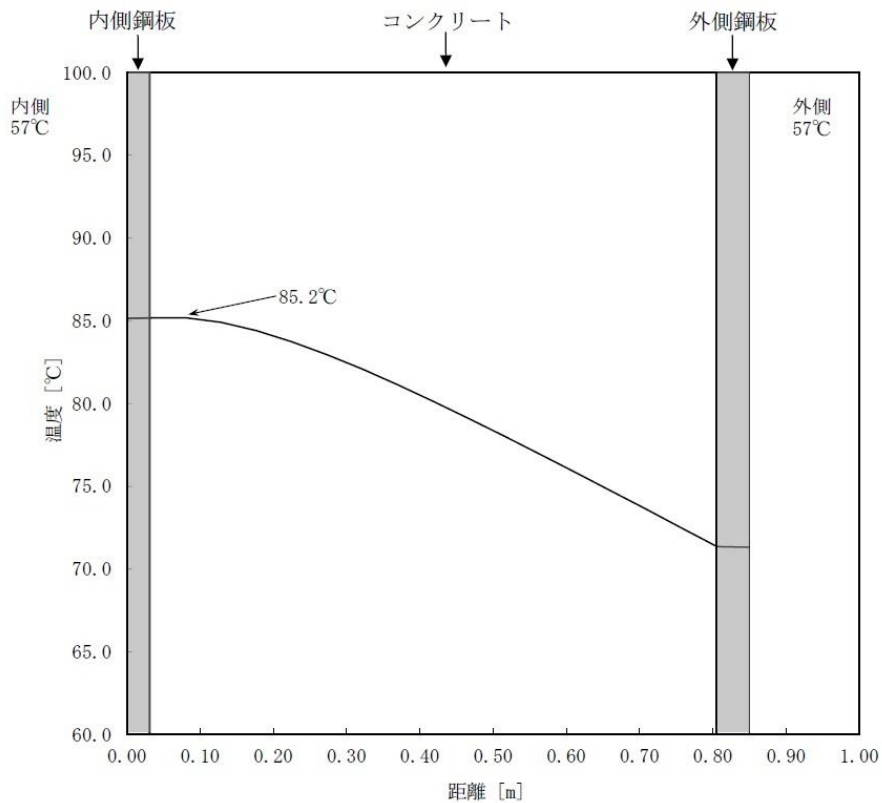
図1 原子炉遮へい壁の温度分布

ガンマ線束 ( $\text{cm}^{-2} \cdot \text{s}^{-1}$ ) に吸収線量率換算係数 ( $(\text{Gy/h}) / (\text{cm}^{-2} \cdot \text{s}^{-1})$ ) を乗じて、ガンマ線吸収線量率 ( $\text{Gy/h}$ ) を算出し、これよりコンクリート内部の発熱量  $Q$  ( $\text{kJ}/(\text{m}^3 \cdot \text{h})$ ) を求めた。

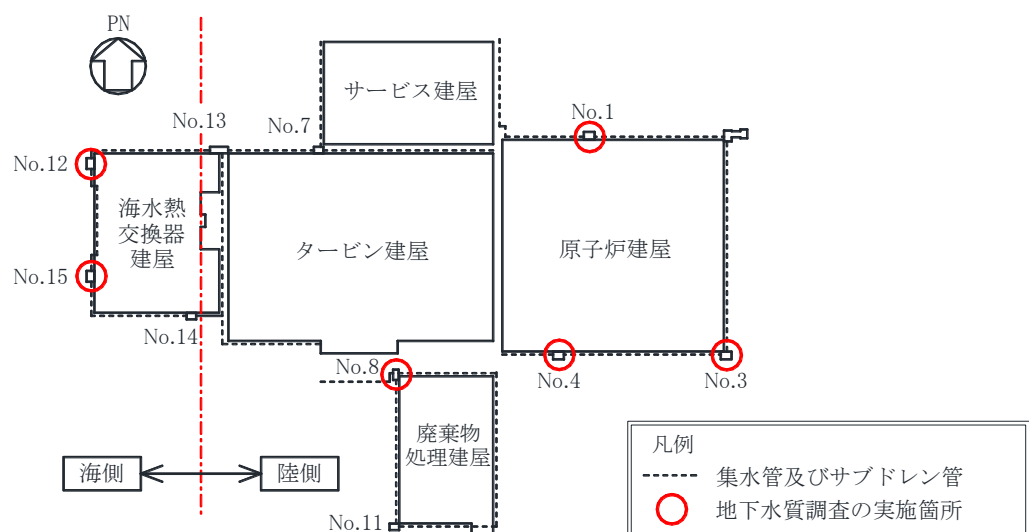
図1 志賀1号炉周囲における地下水質の調査位置図

志賀1号炉周囲の地下排水設備集水ピット（図1）において、2021年11月から12月にかけて計3回の地下水の水質調査を実施し、結果を表2に示す。

なお、調査結果は海水の影響を考慮し、図1に示すとおり、陸側と海側の2つのエリアに大別して分析を行った。
