# K断層 破碎部性状 D-1トレンチ1-1ピット底盤(薄片作製位置)

# K断層 破碎部性状 D-1トレンチ1-1ピット底盤(変位センス, 薄片観察による断層岩区分(1/3))

K断層 破碎部性状 H24-H-6-1 深度9.58~14.36m(肉眼観察による断層岩区分(1/4))

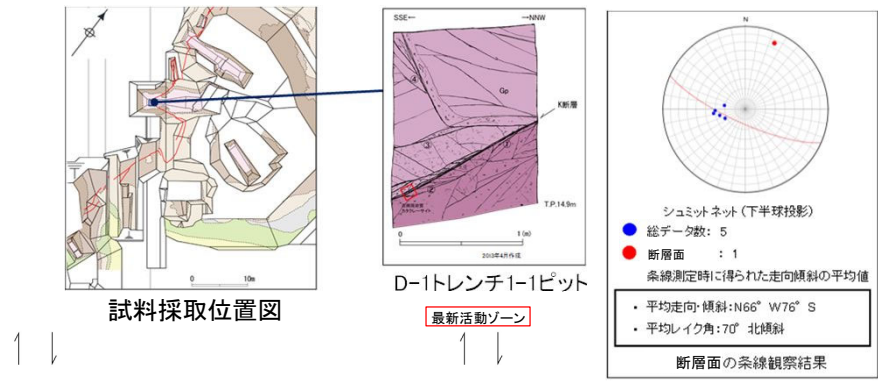
- ・D-1トレンチ1-1ピットから採取した薄片試料の観察結果によれば最新活動ゾーンの変位センスは、逆断層成分が卓越する。
- ・最新活動ゾーンには、断層ガウジとカタクレーサイトの特徴が認められるが、カタクレーサイトの特徴は、カタクレーサイトが断層ガウジに取り込まれたものと考えられることから断層ガウジと判断した。
- (断層ガウジ)せん断構造に伴う粘土鉱物の定向配列が認められる。
- (断層ガウジ)基質は粘土鉱物を主体とする。
- (断層ガウジ)粘土状部の分布は帯状で直線的である。
- (断層ガウジ)丸みを帯びている岩片が多い。
- 岩片は少ない。
- (カタクレーサイト)岩片の粒界を横断する破断面が認められる。

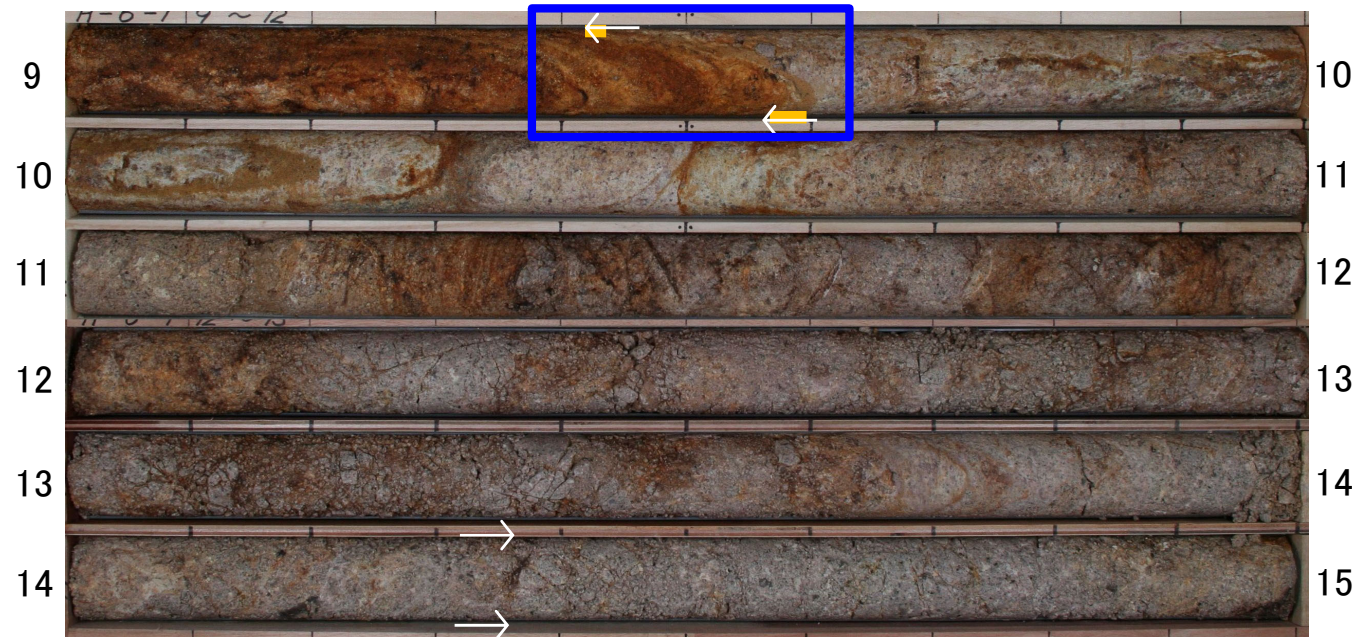
コア写真

- ・深度9.58~9.59mの「砂混じり粘土状破碎部(Hc-1)」と記載の箇所については、軟質で、粘土の連続性及び直線性が良く、原岩組織が認められる岩片を主体とし基質も細粒化した岩片からなる組織も認められない。これらのことから断層ガウジであると判断した。
- ・深度9.59~10.50mの「礫質粘土状破碎部(Hb)」と記載の箇所については、やや軟質であるが、含まれる細粒部は網目状に分布し、連続性及び直線性に乏しく、原岩組織が認められる岩片を主体とし基質も細粒化した岩片からなる組織も認められる。これらのことから変質したカタクレーサイトであると判断した。

深度9.58~9.59mの連続性及び直線性が良い粘土

- 9.58~14.36m: 破碎部(K断層)
- 9.58~9.59m: 砂混じり粘土状破碎部(Hc-1)  
傾斜75°。含水多く軟質。粘土化がすすみ塑性的変形をする。明黄褐色を呈する。幅5~10mm。
- 9.59~10.50m: 礫質粘土状破碎部(Hb)  
上端75°，下端20°でいずれも直線的。灰白色を呈する。10.14~10.21m間にほぼ85°の角度で幅5~10mmの砂混じり粘土状破碎部が挟在する。Hc-1に相当し明黄褐色を呈する。せん断面はない。10.21mに傾斜85°のせん断面。
- 10.50~13.59m: 粘土混じり礫状破碎部(Hj)  
上端20°，下端不明瞭。径20~30mmの岩片主体の砂礫状を呈する。10.50mの割れ目を境に多少粘土化が弱くなるが大差はない。しかし、これに深粘土化は弱くなり、マサ状の岩盤に漸移する。明褐灰~褐灰色を呈する。
- 13.59~13.77m: 礫質粘土状破碎部(Hb)  
上端不明瞭，下端不明瞭。明褐灰色を呈する。13.59~13.67m間は石英粒が多いが軟質な粘土で充填されている。13.72mに幅3mm程の軟質粘土(45°，明黄褐色)挟み，その上下も強く粘土化している。
- 13.77~14.36m: 粘土混じり礫状破碎部(Hj)  
上端不明瞭，下端20°。明褐灰色を呈する。

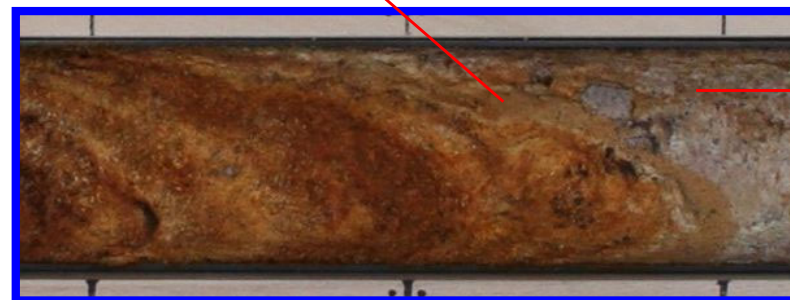
青枠部拡大

細粒部が網目状に分布する

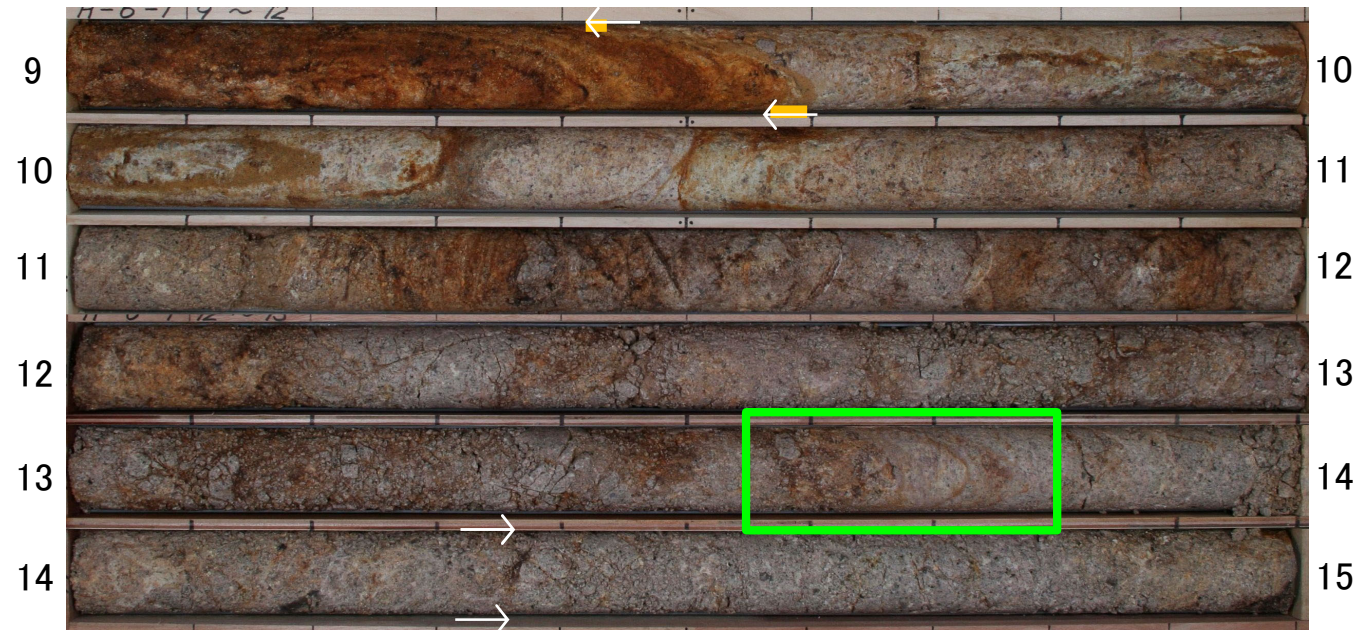
コア写真

- ・深度13.59~13.77mの「礫質粘土状破碎部(Hb)」と記載の箇所については、やや軟質であるが、含まれる細粒部は網目状に分布し、連続性及び直線性に乏しく、原岩組織が認められる岩片を主体とし基質も細粒化した岩片からなる組織も認められる。これらのことから変質したカタクレーサイトであると判断した。
- ・深度13.72mの「粘土(45°, 明黄褐色)」と記載の箇所については、軟質で、原岩組織が認められる岩片を主体とし基質も細粒化した岩片からなる組織も認められないが、細粒部の幅が膨縮し連続性及び直線性に乏しい。これらのことから変質したカタクレーサイトであると判断した。含まれる細粒部は、変質したカタクレーサイト中の粘土脈である。

連続性及び直線性に乏しい粘土

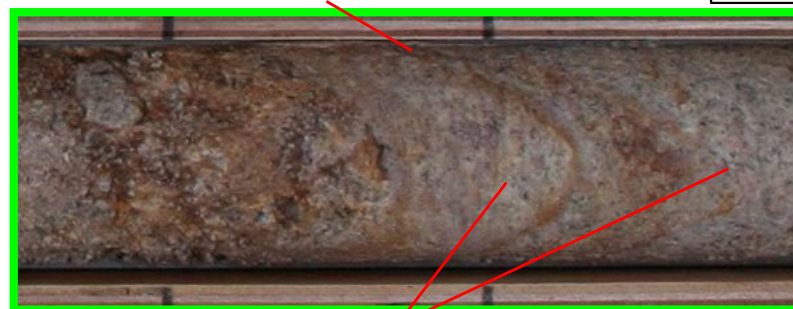
緑枠部拡大

細粒部が網目状に分布する

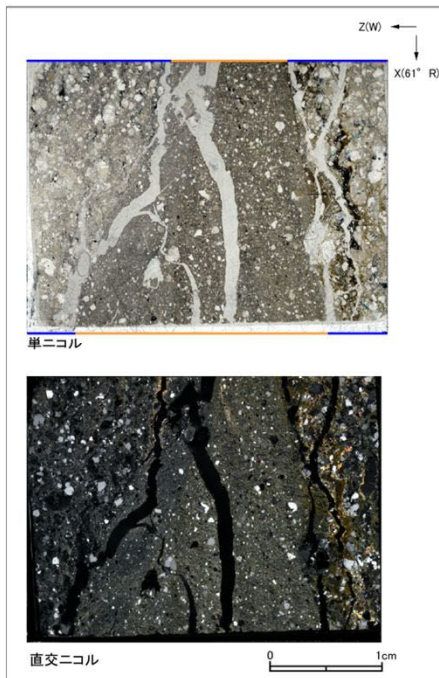
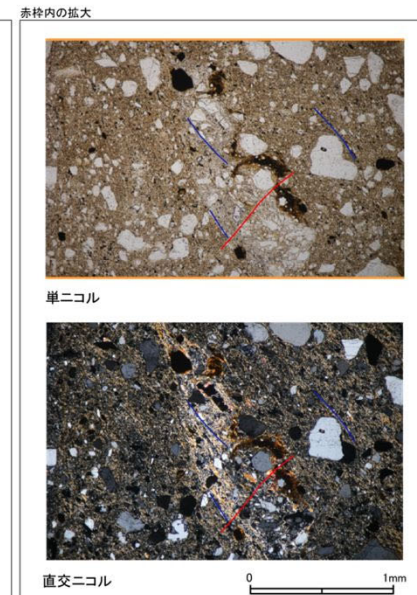
- ・H24-H-6-1のボーリングコアから採取した薄片試料の観察結果によれば最新活動ゾーンの変位センスは、逆断層成分が卓越する。
- ・最新活動ゾーンには、断層ガウジとカタクレーサイトの特徴が認められるが、カタクレーサイトの特徴は、カタクレーサイトが断層ガウジに取り込まれたものと考えられることから断層ガウジと判断した。
- (断層ガウジ)せん断構造に伴う粘土鉱物の定向配列が認められる。
- (断層ガウジ)基質は粘土鉱物を主体とする。
- (断層ガウジ)粘土状部の分布は帯状で直線的である。
- (断層ガウジ)丸みを帯びている岩片が多い。
- 岩片は少ない。
- (カタクレーサイト)岩片の粒界を横断する破断面が認められる。

最新活動ゾーン

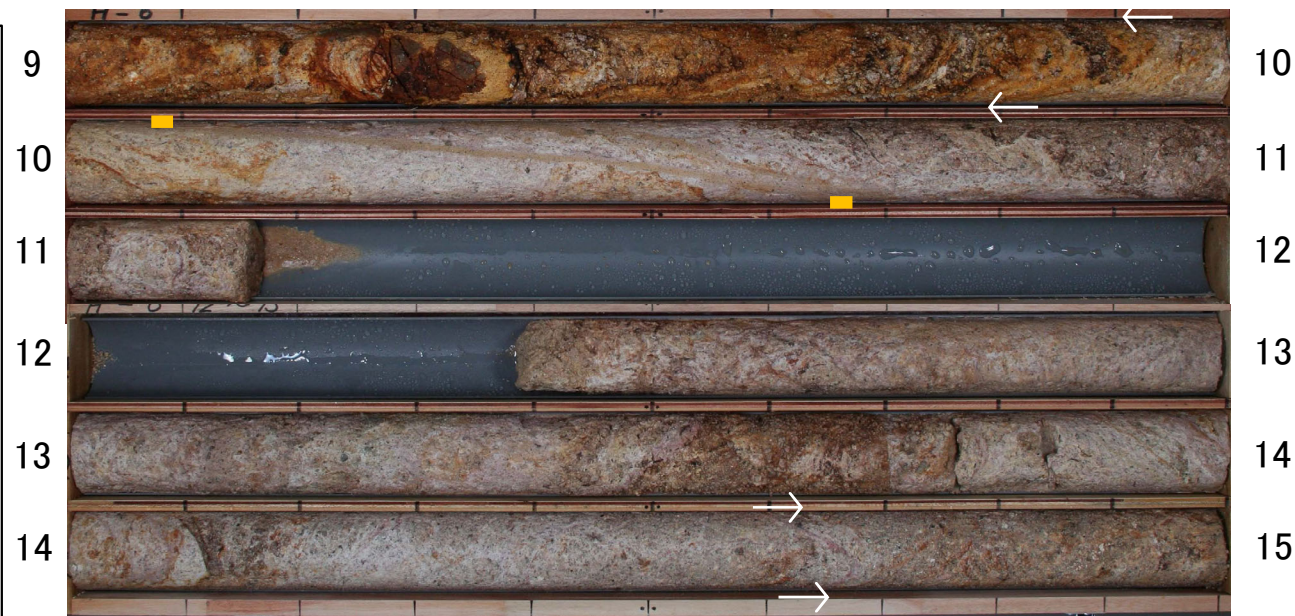
コア写真

- ・深度9.92~10.04mの「粘土混じり礫状破碎部(Hj)」と記載の箇所については、やや硬質で、含まれる細粒部は局所的に分布し、連続性及び直線性に乏しく、原岩組織が認められる岩片を主体とし基質も細粒化した岩片からなる組織も認められる。これらのことから変質したカタクレーサイトであると判断した。
- ・深度10.04~10.50mの「粘土・礫混じり砂状破碎部(Hb)」と記載の箇所については、やや軟質であるが、含まれる細粒部は網目状に分布し、連続性及び直線性に乏しく、原岩組織が認められる岩片を主体とし基質も細粒化した岩片からなる組織も認められる。これらのことから変質したカタクレーサイトであると判断した。

- 9.92~14.69m: 破碎部(K断層)
- 9.92~10.04m: 粘土混じり礫状破碎部(Hj)  
上盤76°、下盤69°。上盤、下盤とも比較的明瞭。上端は直線状をなし、下端側は湾曲する。明赤灰色を呈する。幅4~5cm程度。
- 10.04~10.50m: 粘土・礫混じり砂状破碎部(Hb)  
上端69°、下端86°。灰赤色の細脈がみられ、原岩の組織は不明瞭である。一部に花崗斑岩岩片(くさり礫)がみられる。明赤灰色を呈する。幅10cm程度。
- 10.50~10.50m: (細)砂混じり粘土状破碎部(Hc-2)  
傾斜86°。ほぼ直線状に連続する。にぶい黄色を呈する。幅6~7mm程度。
- 10.50~10.66m: 礫質粘土状破碎部(Hb)  
上端86°、下端72°(不明瞭)。灰赤色の細粒分からなる細脈を伴う。明赤灰色を呈する。幅3cm程度。
- 10.66~14.69m: 粘土混じり礫状破碎部(Hj)  
上端72°(不規則)、下端69°(ほぼ直線をなす)。不規則に灰白色の粘土脈を伴い、原岩の組織が一部不明瞭となる。数条のせん断面を伴う。灰黄褐色、浅黄橙~灰白色を呈する。幅1.30~1.40m程度(推定)。
- 11.15~12.40m: コア流出
- 13.93~14.00m: せん断面(粘土・礫混じり砂状破碎部(Hb)相当)  
上端55°、下端54°。せん断面と調和的に灰白色粘土脈が連続する。幅40mm程度。
- 14.12m: せん断面  
傾斜41°で、シャープであるが湾曲する。上端側に灰白色粘土に富む部分が見られる。
- 14.67m: せん断面  
傾斜69°。せん断面に幅2~3mmの灰赤色粘土がみられる。上下端には灰白色粘土が不規則にみられる。

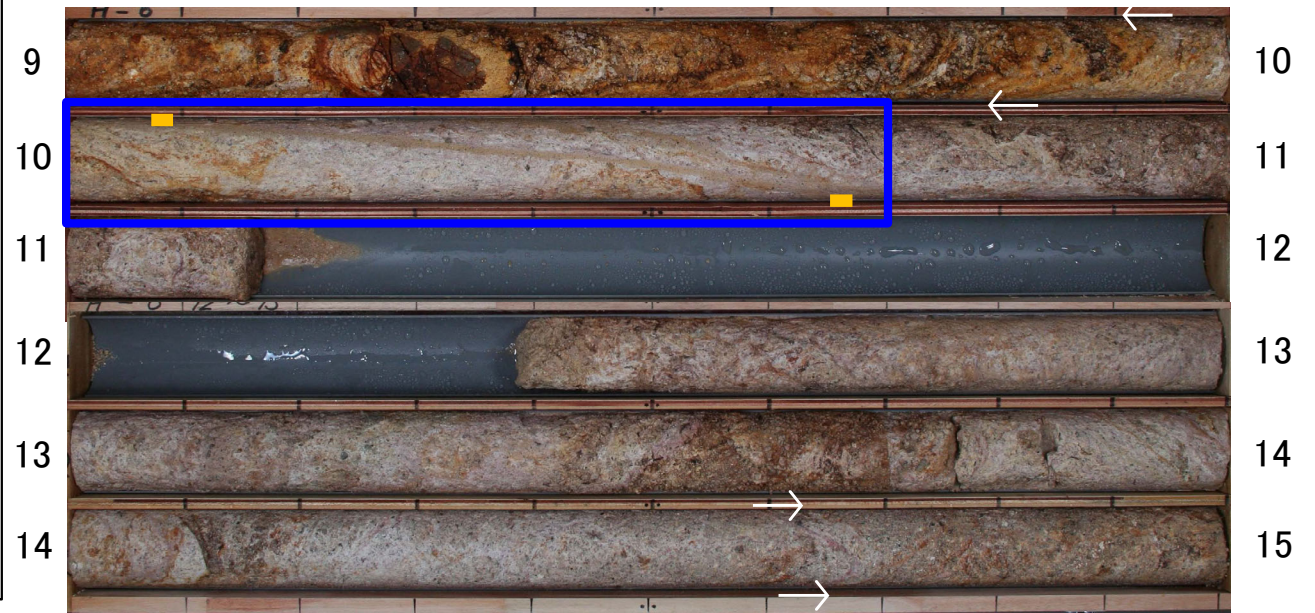
コア写真

- ・深度10.50mの「(細)砂混じり粘土状破碎部(Hc-2)」と記載の箇所については、軟質で、細粒部の連続性及び直線性が良く、原岩組織が認められる岩片を主体とし基質も細粒化した岩片からなる組織も認められない。これらのことから断層ガウジであると判断した。
- ・深度10.50~10.66mの「礫質粘土状破碎部(Hb)」と記載の箇所については、やや軟質であるが、含まれる細粒部は網目状に分布し、連続性及び直線性に乏しく、原岩組織が認められる岩片を主体とし基質も細粒化した岩片からなる組織も認められる。これらのことから変質したカタクレーサイトであると判断した。

深度10.50mの粘土

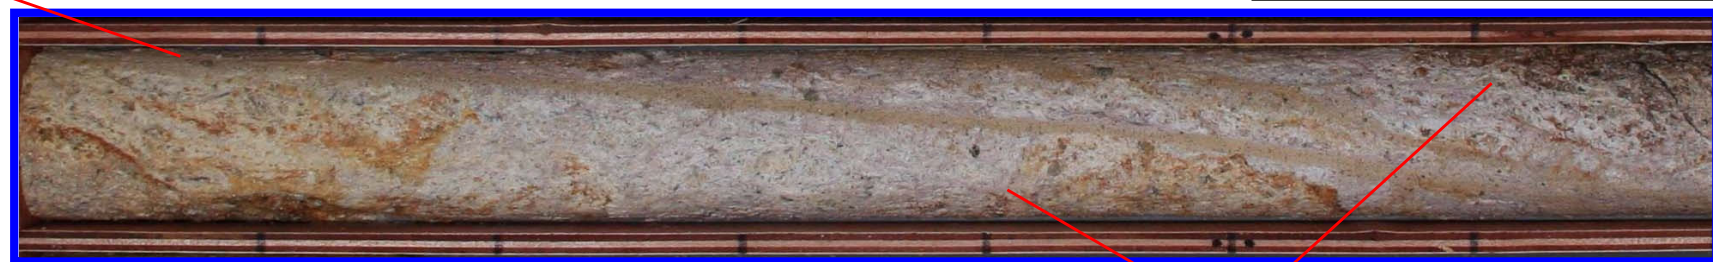
青枠部拡大

細粒部が網目状に分布する

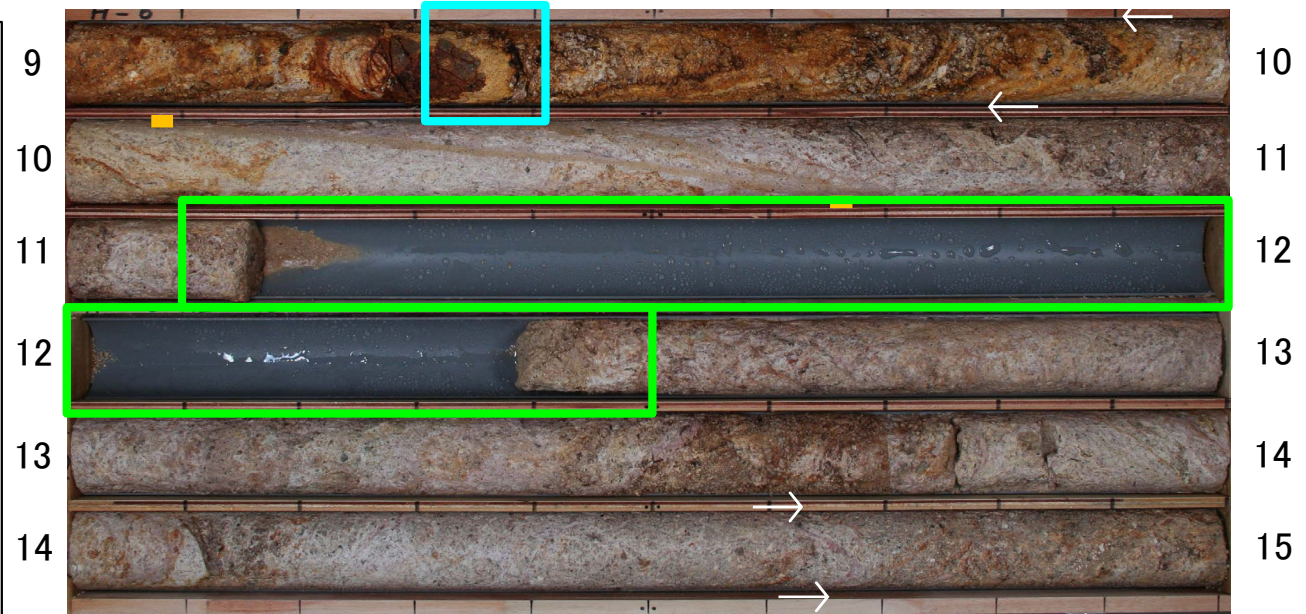
コア写真

・深度10.66~14.69mの「粘土混じり礫状破碎部(Hj)」と記載の箇所については、やや硬質~やや軟質であるが、含まれる細粒部は網目状に分布し、連続性及び直線性に乏しく、原岩組織が認められる岩片を主体とし基質も細粒化した岩片からなる組織も認められる。これらのことから変質したカタクレーサイトであると判断した。  
 ・なお、深度11.15~12.40mのコア欠如区間については、当該区間付近のBHTV孔壁展開画像には、連続的かつ直線的な細粒部は認められない。

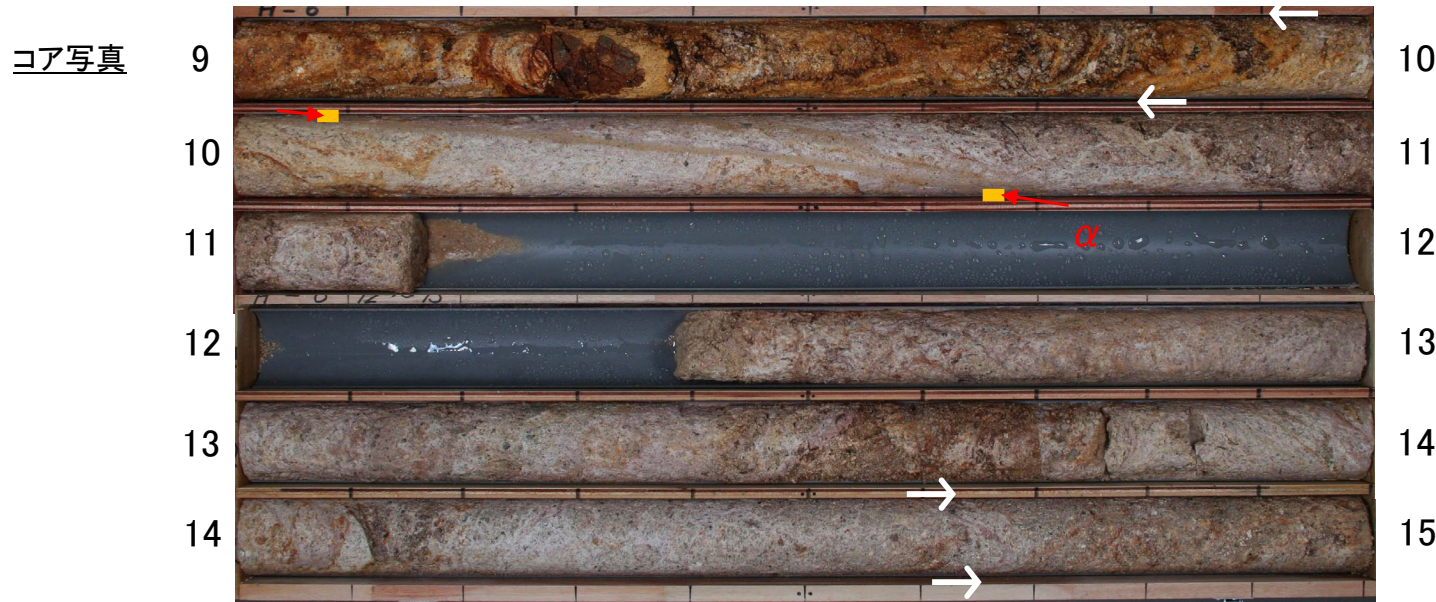
・薄片は断層面 $\alpha$ 及び細粒化が進んだ範囲を含むように作製した。

※断層面 $\alpha$ は最新活動面

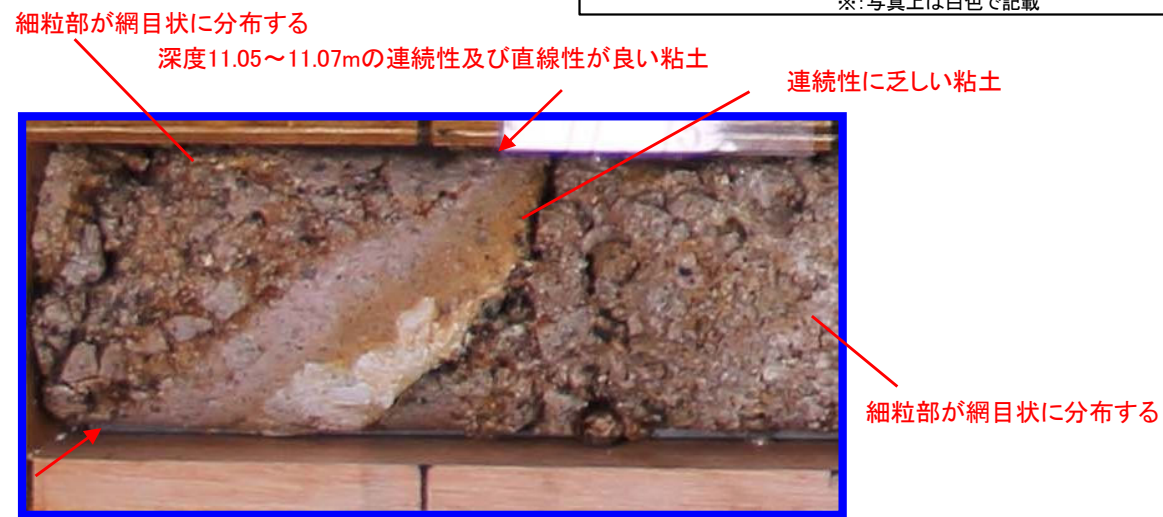
青枠部拡大

- ・深度11.02~11.05mの「粘土混じり岩片状破碎部 (Hj)」と記載の箇所については、やや硬質で、含まれる細粒部は網目状に分布し、連続性及び直線性に乏しく、原岩組織が認められる岩片を主体とし基質も細粒化した岩片からなる組織も認められる。これらのことから変質したカタクレーサイトであると判断した。
- ・深度11.05~11.07mの「粘土状破碎部 (Hc-1)」と記載の箇所については、やや軟質で、細粒部の連続性及び直線性が良く、原岩組織が認められる岩片を主体とし基質も細粒化した岩片からなる組織も認められない。これらのことから断層ガウジであると判断した。
- ・深度11.07~11.10mの「礫質粘土状破碎部 (Hb)」と記載の箇所については、やや軟質で、原岩組織が認められる岩片を主体とし基質も細粒化した岩片からなる組織は認められないが、細粒部の連続性に乏しい。これらのことから変質したカタクレーサイトであると判断した。含まれる細粒部は、変質したカタクレーサイト中の粘土脈である。
- ・深度11.10~11.63mの「粘土混じり岩片状破碎部 (Hj)」と記載の箇所については、やや軟質であるが、含まれる細粒部は網目状に分布し、連続性及び直線性に乏しく、原岩組織が認められる岩片を主体とし基質も細粒化した岩片からなる組織も認められる。これらのことから変質したカタクレーサイトであると判断した。

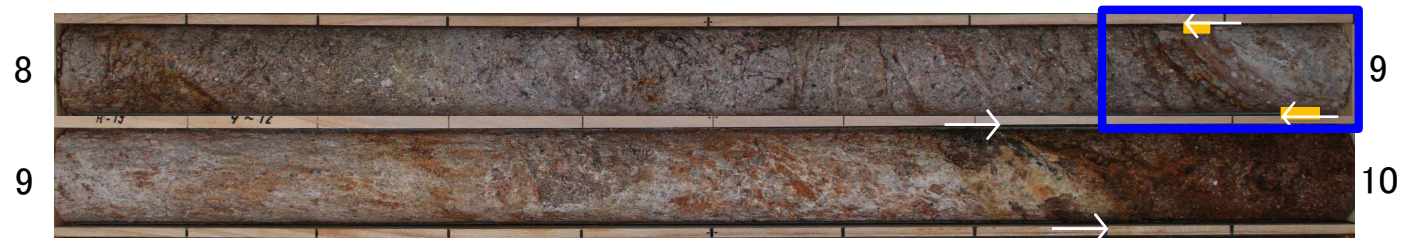
コア写真

- ・深度8.89~8.92mの「礫混じり粘土状破碎部(Hc-2)」と記載の箇所については、やや軟質で、細粒部の連続性及び直線性が良く、原岩組織が認められる岩片を主体とし基質も細粒化した岩片からなる組織も認められない。これらのことから断層ガウジであると判断した。
- ・深度8.92~9.80mの「粘土混じり岩片状破碎部(Hj)」と記載の箇所については、やや軟質であるが、含まれる細粒部は網目状に分布し、連続性及び直線性に乏しく、原岩組織が認められる岩片を主体とし基質も細粒化した岩片からなる組織も認められる。これらのことから変質したカタクレーサイトであると判断した。

深度8.89~8.92mの連続性及び直線性が良い礫混じり粘土

細粒部が網目状に分布する

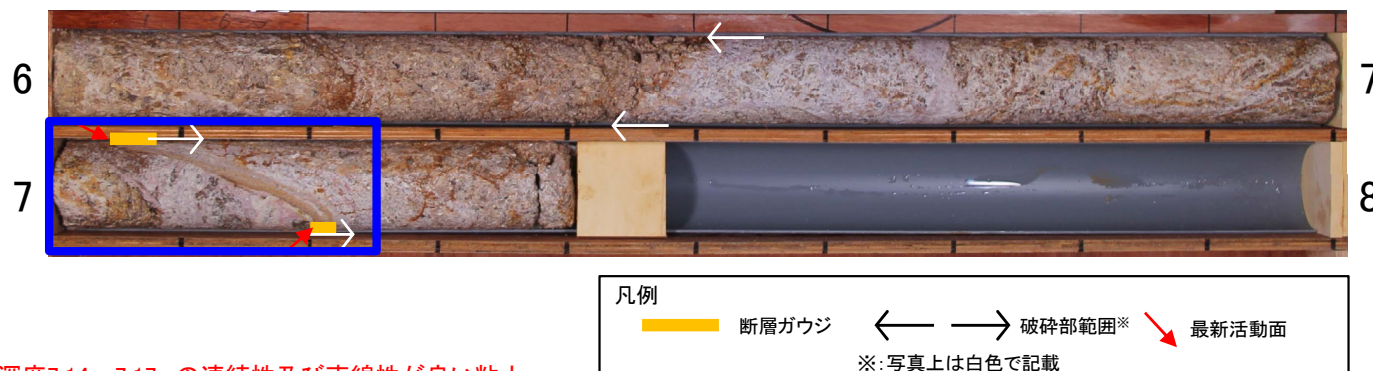
### コア写真

- ・深度6.48~7.06mの「粘土混じり礫状破碎部 (Hj)」と記載の箇所については、やや軟質であるが、含まれる細粒部は網目状に分布し、連続性及び直線性に乏しく、原岩組織が認められる岩片を主体とし基質も細粒化した岩片からなる組織も認められる。これらのことから変質したカタクレーサイトであると判断した。
- ・深度7.06~7.14mの「礫質粘土状破碎部 (Hb)」と記載の箇所については、やや軟質であるが、含まれる細粒部は網目状に分布し、連続性及び直線性に乏しく、原岩組織が認められる岩片を主体とし基質も細粒化した岩片からなる組織も認められる。これらのことから変質したカタクレーサイトであると判断した。
- ・深度7.14~7.17mの「粘土状破碎部 (Hc-1)」と記載の箇所については、やや硬質であるが、細粒部の連続性及び直線性が良く、原岩組織が認められる岩片を主体とし基質も細粒化した岩片からなる組織も認められない。これらのことから断層ガウジであると判断した。
- ・深度7.17~7.24mの「粘土混じり礫状破碎部 (Hj)」と記載の箇所については、やや硬質で、含まれる細粒部は網目状に分布し、連続性及び直線性に乏しく、原岩組織が認められる岩片を主体とし基質も細粒化した岩片からなる組織も認められる。これらのことから変質したカタクレーサイトであると判断した。

深度7.14~7.17mの連続性及び直線性が良い粘土

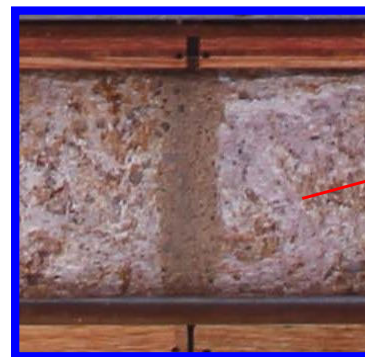
青枠部拡大 0 5 cm

- ・深度5.40~6.07mの「粘土・砂混じり礫状破碎部 (Hj)」と記載の箇所については、やや軟質であるが、含まれる細粒部は網目状に分布し、連続性及び直線性に乏しく、原岩組織が認められる岩片を主体とし基質も細粒化した岩片からなる組織も認められる。これらのことから変質したカタクレーサイトであると判断した。
- ・なお、深度5.49~5.51mの「ほぼ水平のにぶい褐色の細粒部(スライム)」と記載の箇所については、コア掘削時のコアの供回りによるものである。BHTVは未実施である。
- ・深度6.07~6.15mの「礫質粘土状破碎部 (Hb)」と記載の箇所については、やや軟質であるが、含まれる細粒部は網目状に分布し、連続性及び直線性に乏しく、原岩組織が認められる岩片を主体とし基質も細粒化した岩片からなる組織も認められる。これらのことから変質したカタクレーサイトであると判断した。

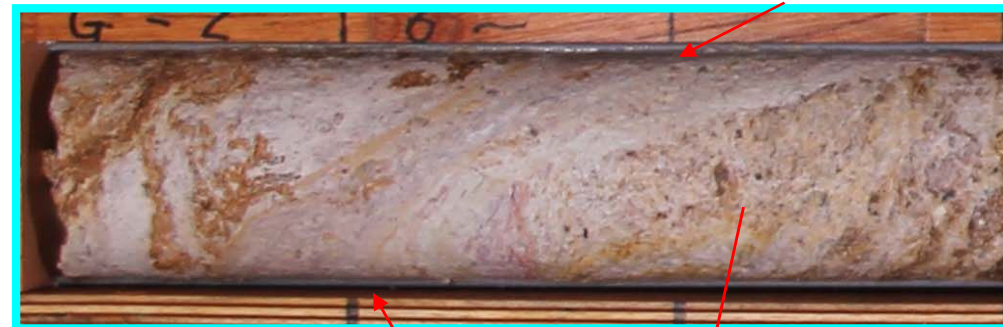
水色砕部拡大

細粒部が網目状に分布する

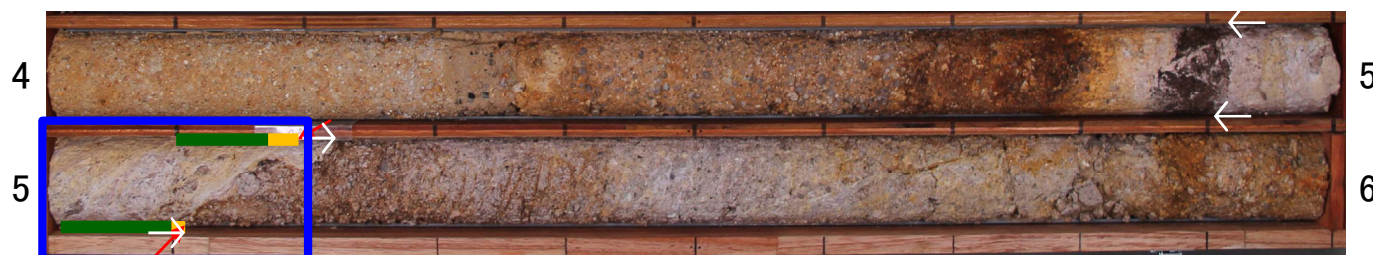
コア写真

- ・深度4.92~5.14mの「礫質粘土状破碎部 (Hb)」と記載の箇所のうち、深度4.92~5.04mの範囲については、礫質粘土状を呈し、やや軟質であるが、含まれる細粒部は網目状に分布し、連続性及び直線性に乏しく、原岩組織が認められる岩片を主体とし基質も細粒化した岩片からなる組織も認められる。これらのことから変質したカタクレーサイトであると判断した。
- ・深度4.92~5.14mの「礫質粘土状破碎部 (Hb)」と記載の箇所のうち、深度5.04~5.14mの範囲については、礫質粘土状を呈し、角礫状の岩片を多く含み、やや軟質で、細粒部は一定の幅で連続し、連続性及び直線性が良く、原岩組織が認められる岩片を主体とし基質も細粒化した岩片からなる組織も認められない。これらのことから断層角礫であると判断した。
- ・深度5.14~5.15mの「粘土状破碎部(Hc-1)」と記載の箇所については、軟質で、細粒部の連続性及び直線性が良く、原岩組織が認められる岩片を主体とし基質も細粒化した岩片からなる組織も認められない。これらのことから断層ガウジであると判断した。

細粒部が網目状に分布する     角礫状の岩片を多く含む     深度5.14~5.15mの連続性及び直線性が良い粘土

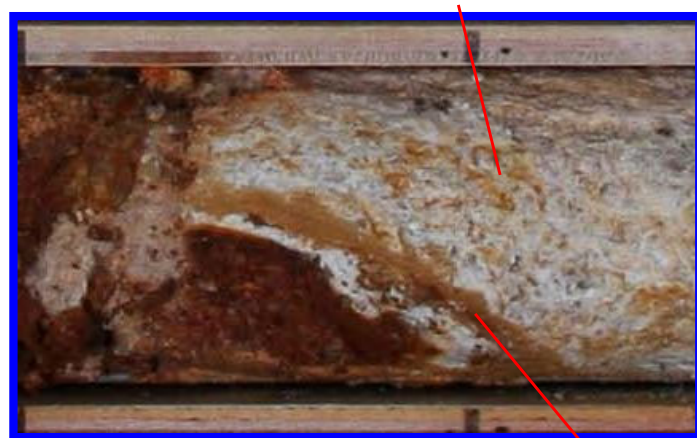
青枠部拡大

細粒部が網目状に分布する

深度10.43~10.44mの連続性及び直線性が良い粘土
