中部電力

浜岡原子力発電所
基準津波の策定のうち
歴史記録及び津波堆積物に関する調査について
(本編資料)

2023年12月26日

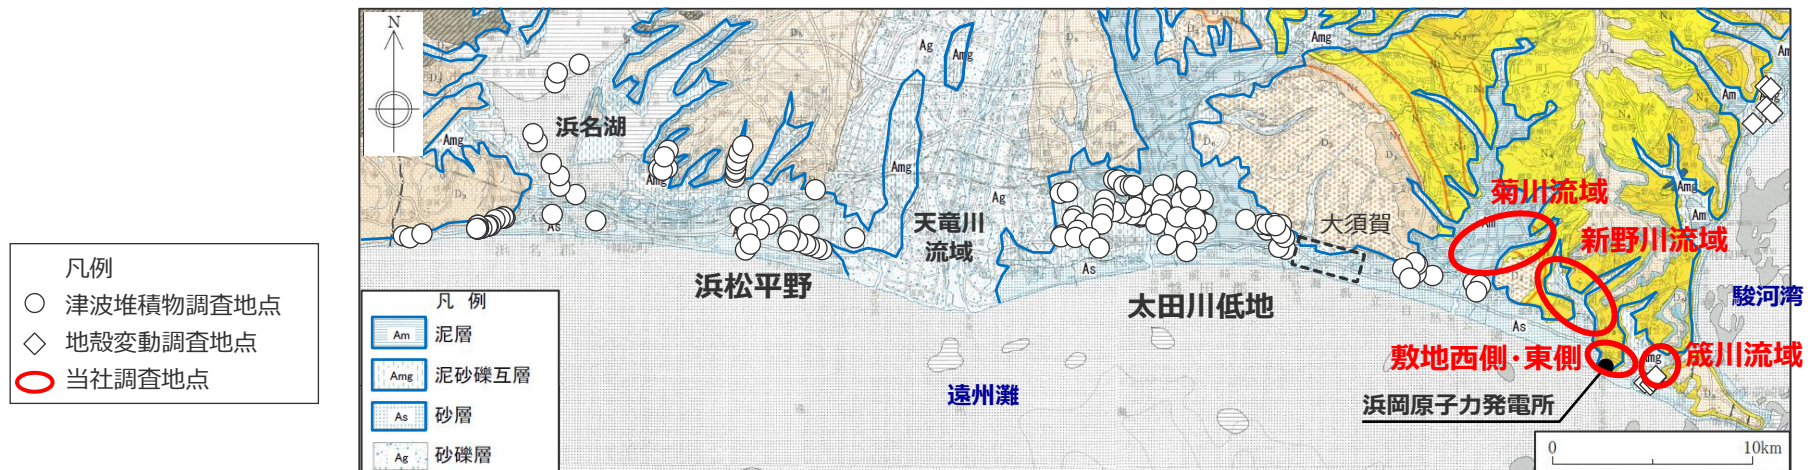
遠州灘沿岸域の津波堆積物調査地点および地質図

- 藤原(2013)では、「・津波堆積物から津波の規模（遡上距離）を推定するには、堆積物の内陸側への広がりを追跡する必要がある。・古津波の遡上距離の推定を試みた例は浜名湖東岸等があるが、小規模な谷地形に沿った調査である。・南海トラフ沿岸の低地は一般に規模が小さい上に農耕や市街地化などのため調査適地が少ないが、浜松平野と太田川低地は平野部での遡上距離の調査が可能な稀な例である。」として浜松平野と太田川低地で重点的に調査を進めているとされる。
- そこで、津波堆積物に関する現地調査の調査箇所は、遠州灘沿岸域の海岸低地のうち、規模は小さいものの他機関による津波堆積物調査が実施されておらず敷地に近い菊川、新野川、箴川流域を選定した。また、敷地の既存ボーリングにおいて泥層が確認されていた敷地東側・西側についても選定した。なお、地質図・地形図等に基づき、津波堆積物認定の障害となる河川の影響が及ぶ範囲（侵食場）を除くよう留意した。

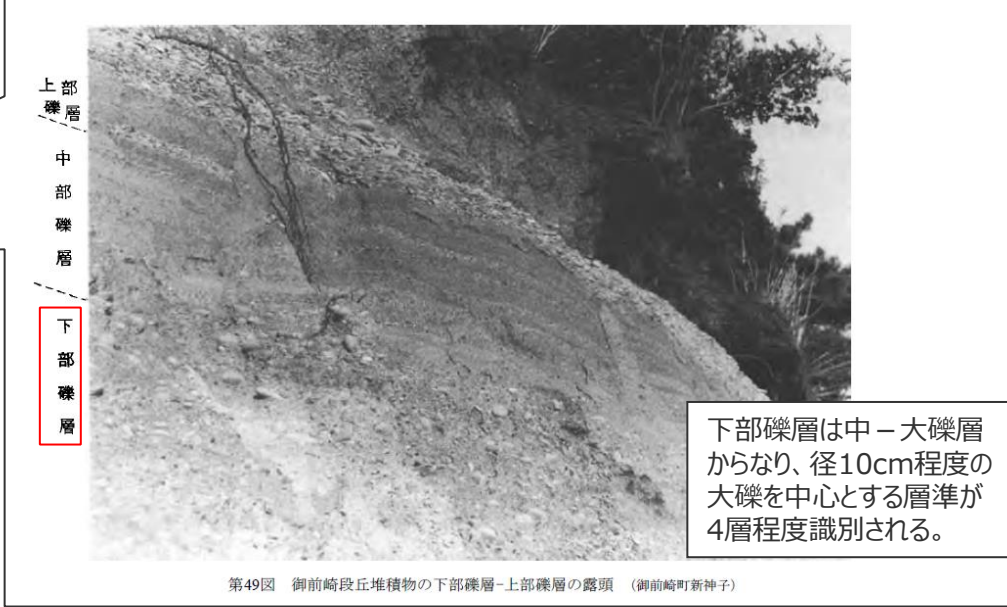
杉山ほか (1988)

- ・御前崎段丘堆積物は主として海浜成の淘汰の良い中～大礫からなる。
- ・上図は御前崎町新神子の露頭写真で、御前崎段丘堆積物の下部礫層－上部礫層の露頭。
- ・下部礫層は中～大礫層からなり、径10cm程度の大礫を中心とする層準が4層程度識別されることが多い。中部礫層は差異—中礫層からなり極粗砂を挟む。上部層は中礫層からなる。

- 箆川の泥質堆積物中の砂礫について、供給源が海岸付近ではないと判断する理由は以下のとおり。
- 箆川の調査地点は背後に御前崎台地があり、その台地には杉山ほか(1988)に基づく、中～大礫からなる御前崎段丘堆積物があるとされている。
- それらが崩れて供給されやすい環境にあること、御前崎段丘堆積物の礫と大きさや形状が似ており、また、淘汰も悪いことから、箆川1及び箆川2地点で見られる泥質堆積物中の砂礫は、御前崎段丘堆積物の「崩れ」と評価し、供給源は海岸付近ではないと判断した。

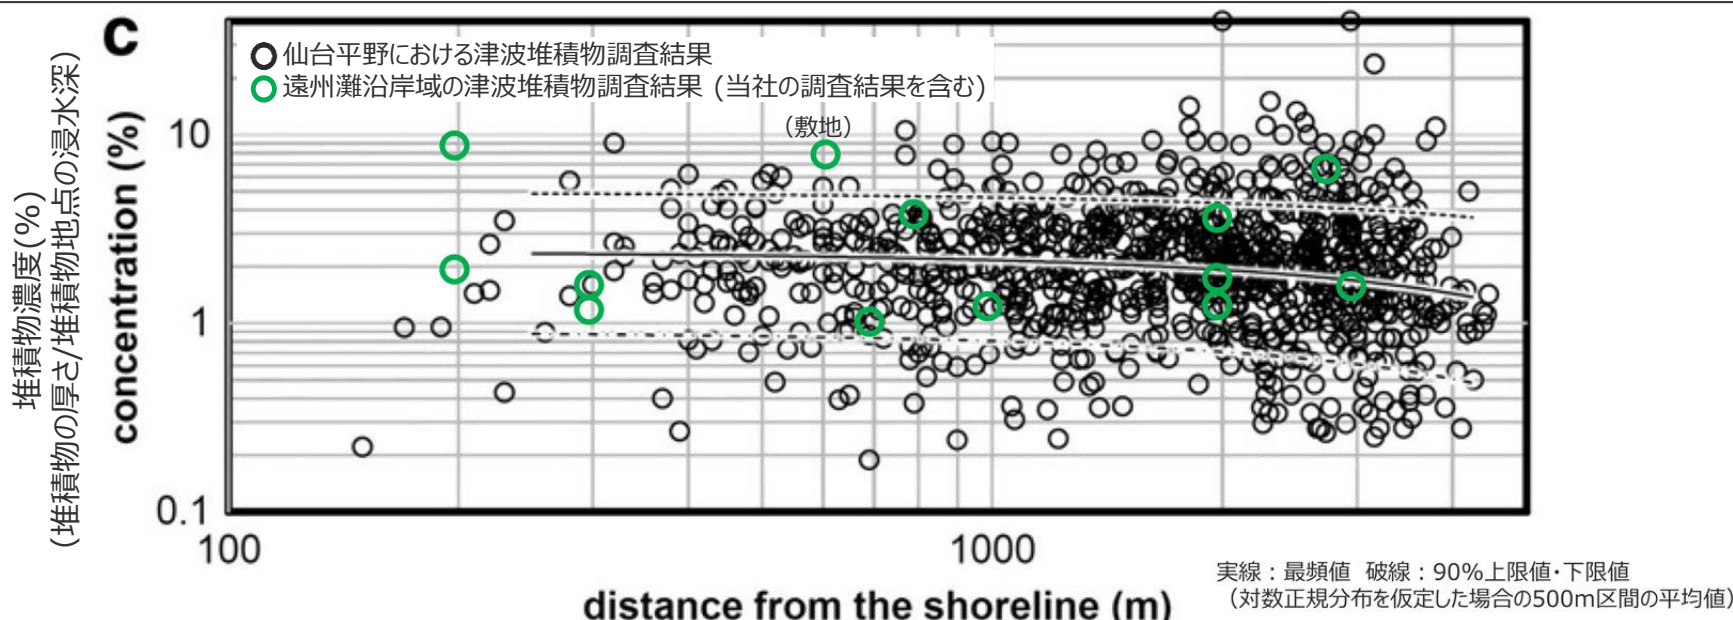
- 津波堆積物の厚さと浸水深との関係について、Goto et al.(2014)による仙台平野の分析結果と、遠州灘沿岸域の調査結果（当社の調査結果を含む）との比較を試みた。ここで、遠州灘沿岸域における津波高を10mと仮定した。
- その結果、遠州灘沿岸域の調査結果は河口や谷地形に浸入したものである（藤原(2013)）など仙台平野の津波の浸水過程（Goto et al.(2014)）とは異なると考えられること、津波堆積物の厚さは主に海岸付近の地形と津波堆積物の供給源の有無が影響していると考えられること（Nakamura et al.(2012)）を踏まえると異なる地域・イベントの調査結果を単純に比較することは難しいと考えられるが、遠州灘沿岸域における津波堆積物の厚さと浸水深との関係は、Goto et al.(2014)による東北沖地震の分析結果の範囲内にあることを確認した。

- ・遠州灘沿岸域の津波堆積物に関する文献調査（1.2）の結果、堆積物の最大標高と層厚の情報が共にある11地点、および、津波堆積物に関する現地調査（1.3）の結果、イベント堆積物が確認された調査地点（菊川および敷地）について記載した。
- ・仙台平野での津波堆積物調査は約10ha格子（約316m間隔）で実施されていることを踏まえ、津波堆積物に関する現地調査結果については調査地点ごとに集約しその平均値を表示した。
- ・海岸線からの距離：現在の海岸線からの距離に基づく。
- ・津波堆積物の厚さ：仙台平野では引き波がほとんど観測されなかったとされる（Goto et al.(2014)）ことを踏まえ、当社の調査結果についてはイベント堆積物のうち引き波により堆積したものを除く層厚とした。
- ・堆積物地点の浸水深さ：歴史記録に基づき遠州灘沿岸域の津波高を10mと仮定して、イベント堆積物の標高に基づき算定した。
