## 2. 3 橫断断層(TF系)

## 2. 敷地の断層 2.3 横断断層(TF系)

## 2.3.2 TF-2断層【確認位置、性状及び連続性】

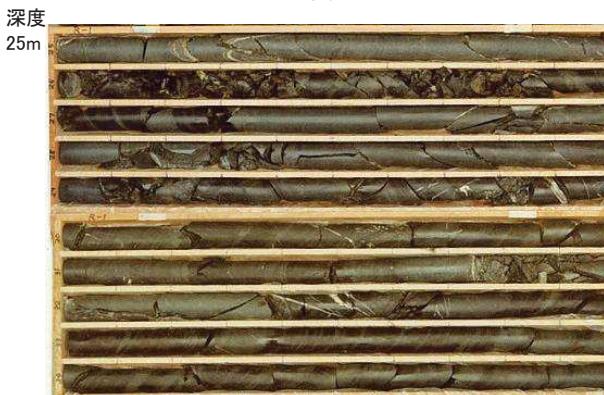
R-1 (ボーリングコア写真)

- 深部方向には連続しない。
- ✓ 深部方向の想定延長位置のボーリングコア(R-1孔)には断層が存在しないことを確認。

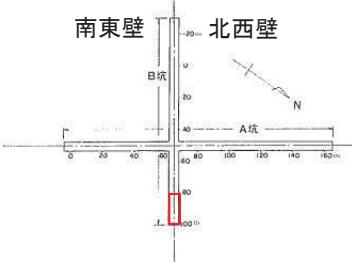
OF-4断層、TF-4断層近傍2号炉試掘坑B坑南東壁スケッチ  
(展開図を反転)

- ✓ TF-4断層はOF-4断層に切られている。
- ✓ TF-4断層は破碎幅3~20cmの破碎部がみられる。

断層名	断層のタイプ	センス	走向／傾斜	最大破碎幅(cm)	性状
TF-4	横断断層	南西側下がり (正断層)	N42° ~56° W / 66° ~76° SW	20	角礫・砂・黄灰色粘土フィルムを含む。

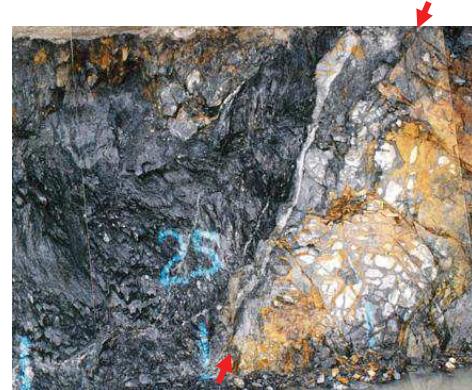
直掘部法尻のTF-6断層  
N57° W80° SW(上盤)～N63° W/87° SW  
(下盤)。黒色の葉片状部(幅1cm以下)を伴う。

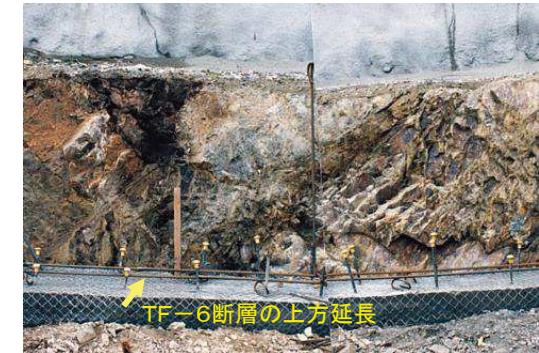
直掘部最上段の  
TF-6断層延長部

- 断層の北西端は、3号原子炉建屋南西端壁面直掘部法面の最上部まで達しておらず、途中で消滅。

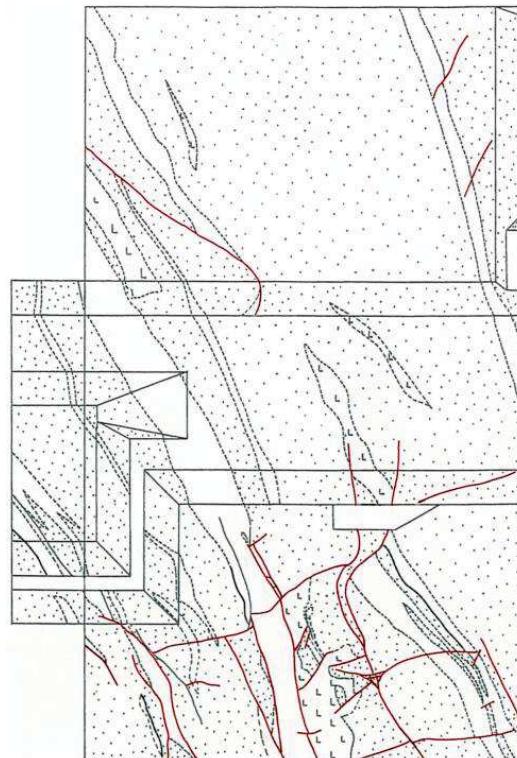
3号炉海水ポンプ室 底盤スケッチ

- 3号炉海水ポンプ室底盤には、顕著な変位量を有し、比較的破碎幅があり、連続性のある断層は分布していないことを確認している。
- なお、小断層が認められるが、破碎幅が小さく、連続性に乏しく、変位量が小さいことを確認している。
- 褶曲構造が形成される過程で生じたフレキシュラル・スリップと考えられる、層理面と平行なシームが一部に認められる。

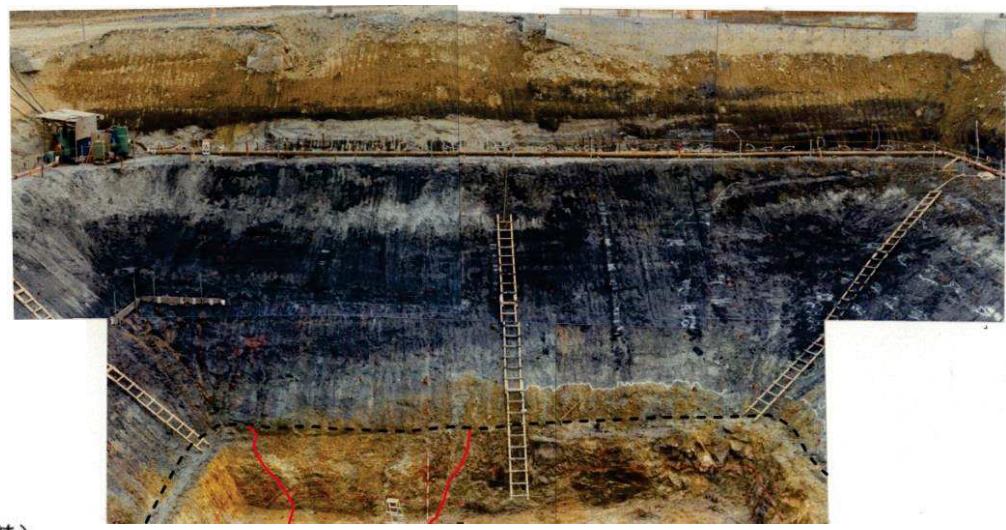
南側法面写真

- TF-1断層を覆う沖積層(第四系)には変位は認められない。
- ・沖積層基底面の凹凸は侵食によるもの。

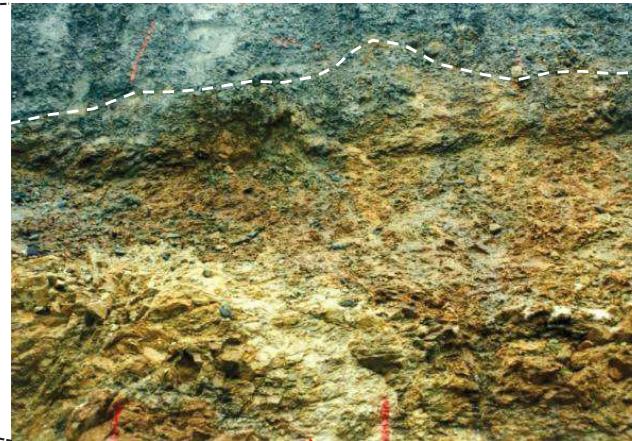
第四系基底面の状況  
(南側法面: 追い込み掘削前) a b

- 著しく風化した基盤岩上面を沖積層(第四系)基底部の礫層が不整合で覆っている。
- せん断面a及びbの位置を挟んで、礫層基底面に変位・変形は認められない。
- 沖積層基底面の凹凸は侵食によるもの。

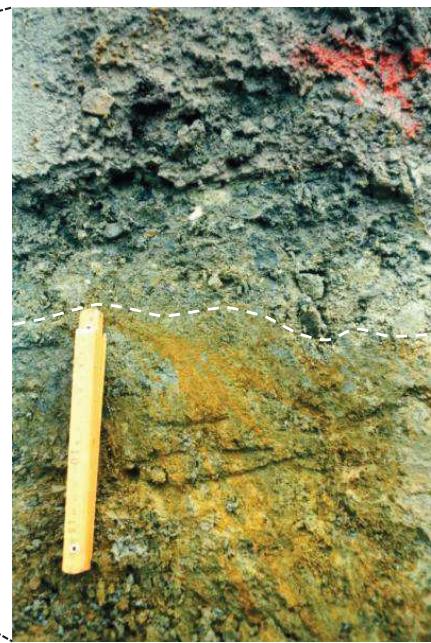
第四系基底と断層破碎帯の近接  
(南側法面: 追い込み掘削前) b

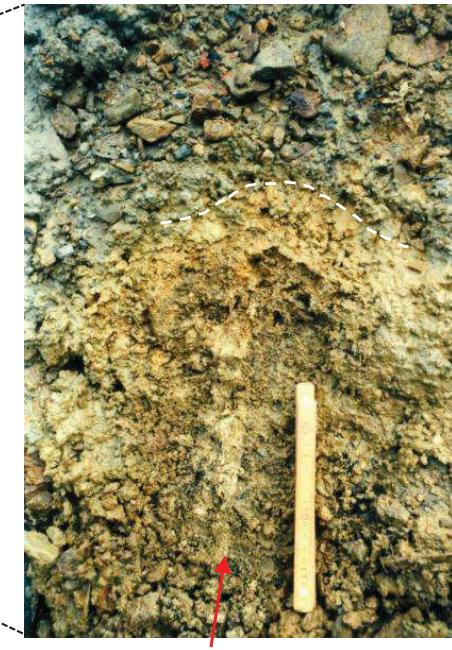
TF-1断層破碎帶上盤側境界と第四系基底面との関係  
(南側法面: 追い込み掘削前)

- せん断面cの位置を挟んで、礫層基底面に変位・変形は認められない。
  - ・沖積層(第四系)基底面の凹凸は侵食によるもの。

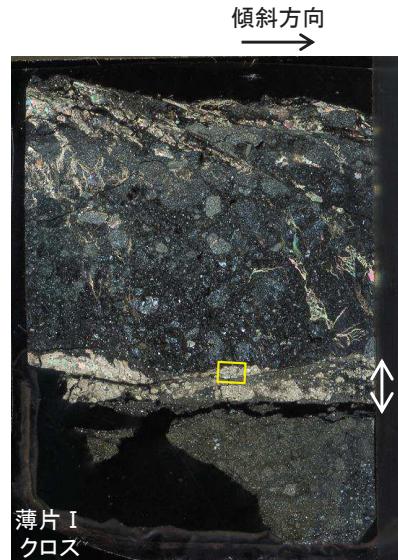
➤ 石英等のクラストの一部がカルサイトに置換えられている箇所も確認される。

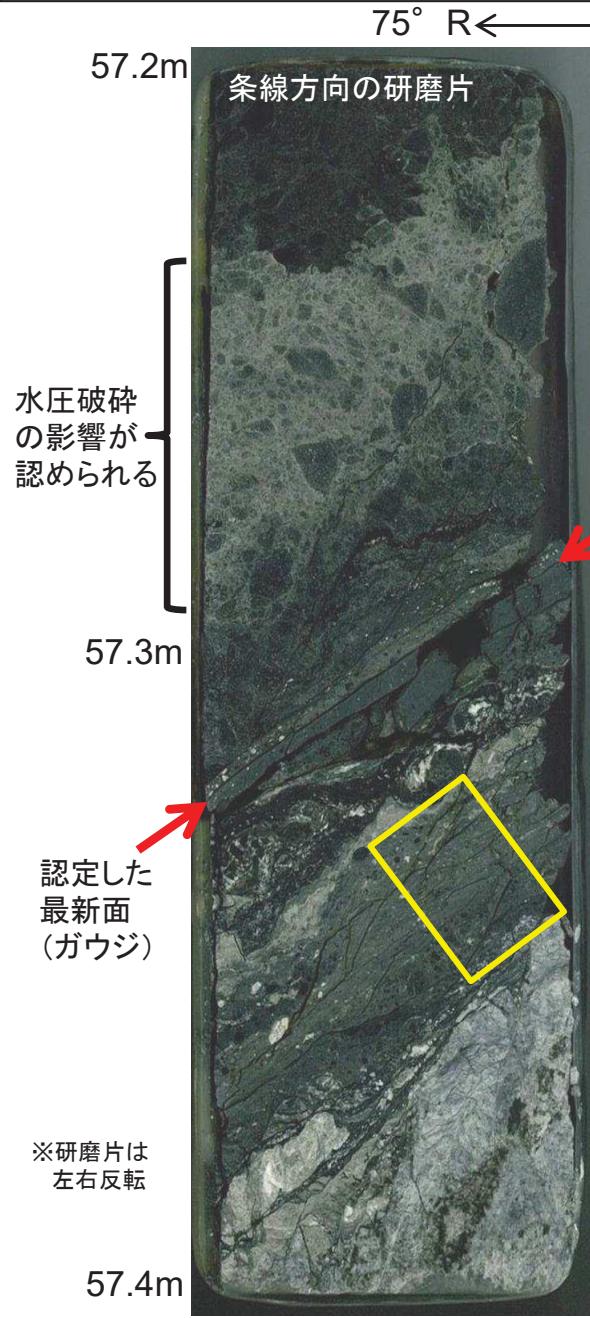
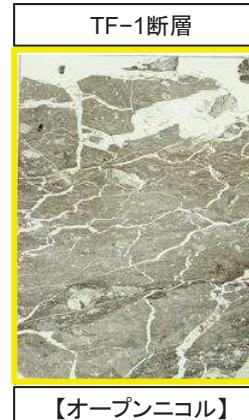
- 粘土状破碎部の周辺は正断層センス
