# 志賀原子力発電所2号炉 敷地の地質・地質構造について

## 補足資料 (1/2)

2022年11月28日  
北陸電力株式会社

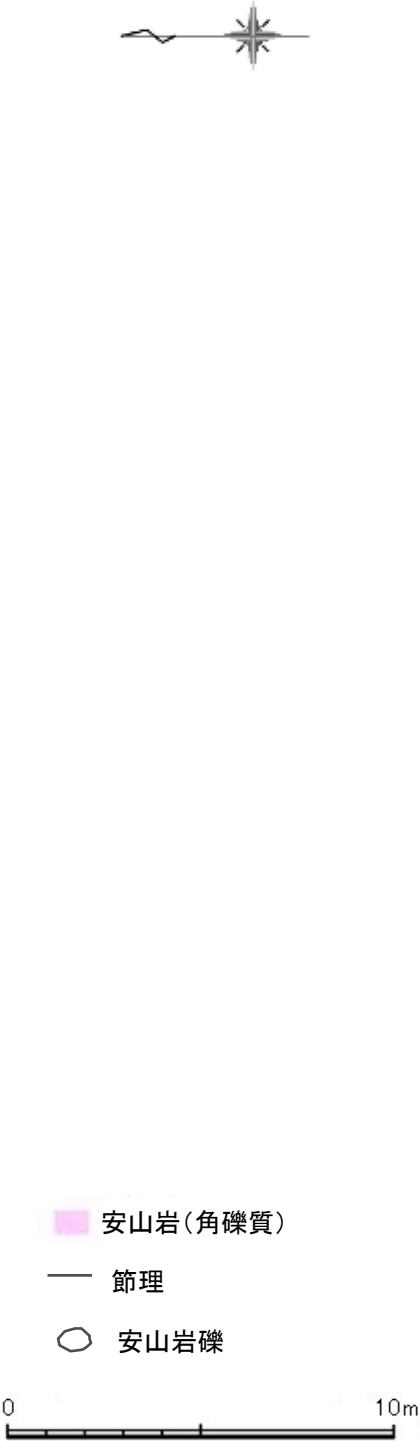
# 地下式軽油タンク(SA)ピット② 基礎地盤スケッチ

・地下式軽油タンク(SA)ピット基礎地盤には, 断層は認められない。

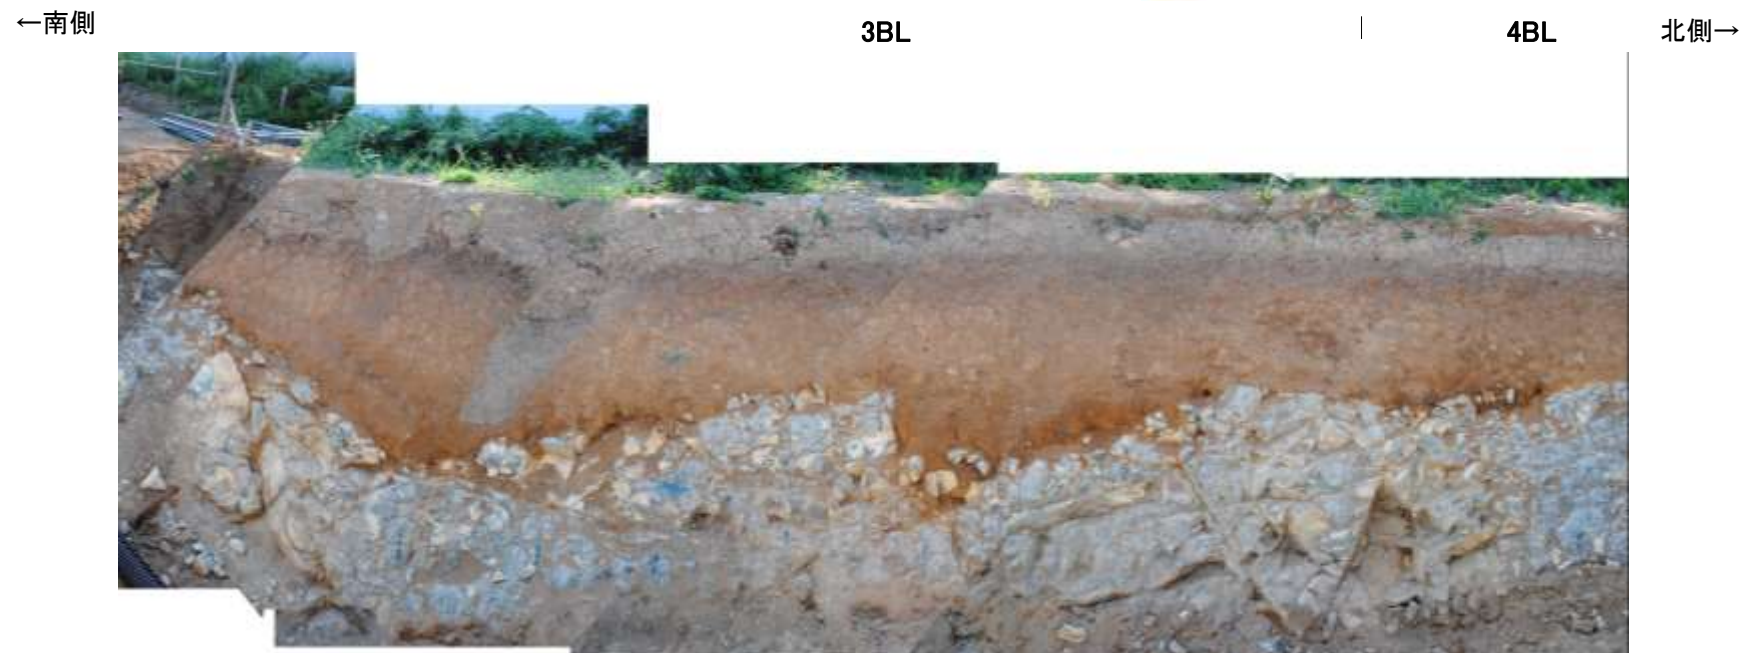
防潮堤設置時写真[3BL, 4BL]

・防潮堤基礎[3BL]には, 断層は認められない。

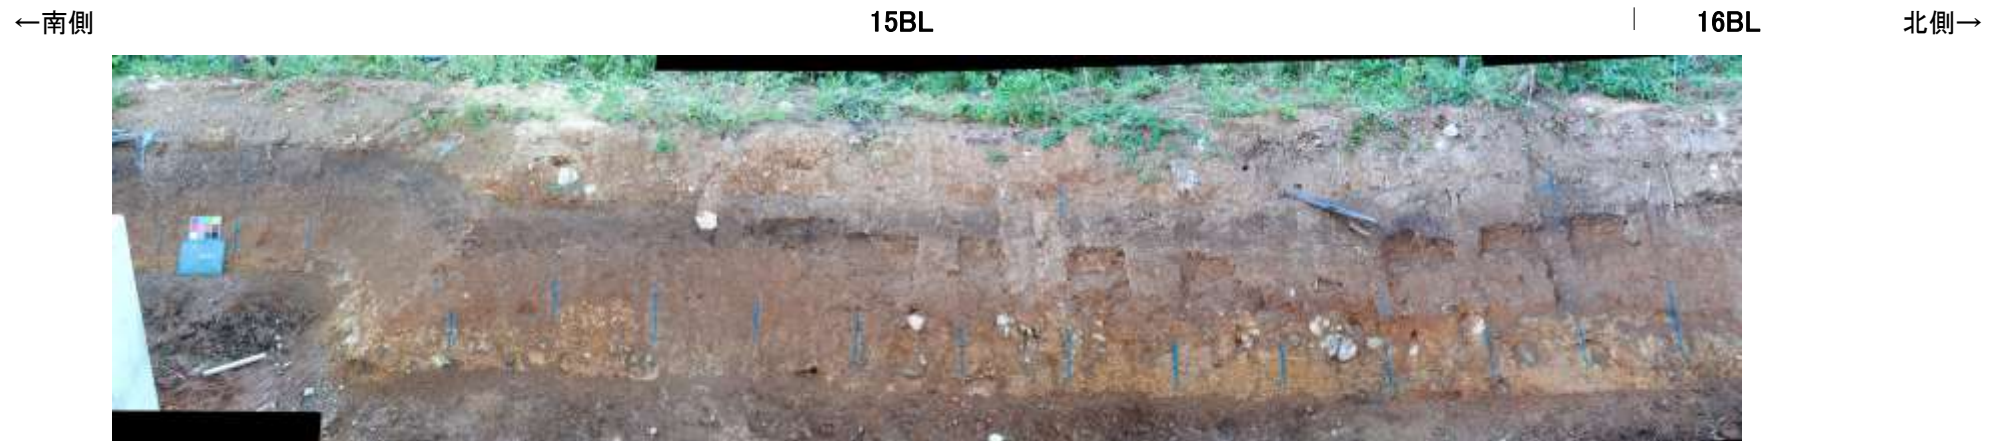
防潮堤設置時写真[15BL, 16BL]

・防潮堤基礎[15BL]には、断層は認められない。

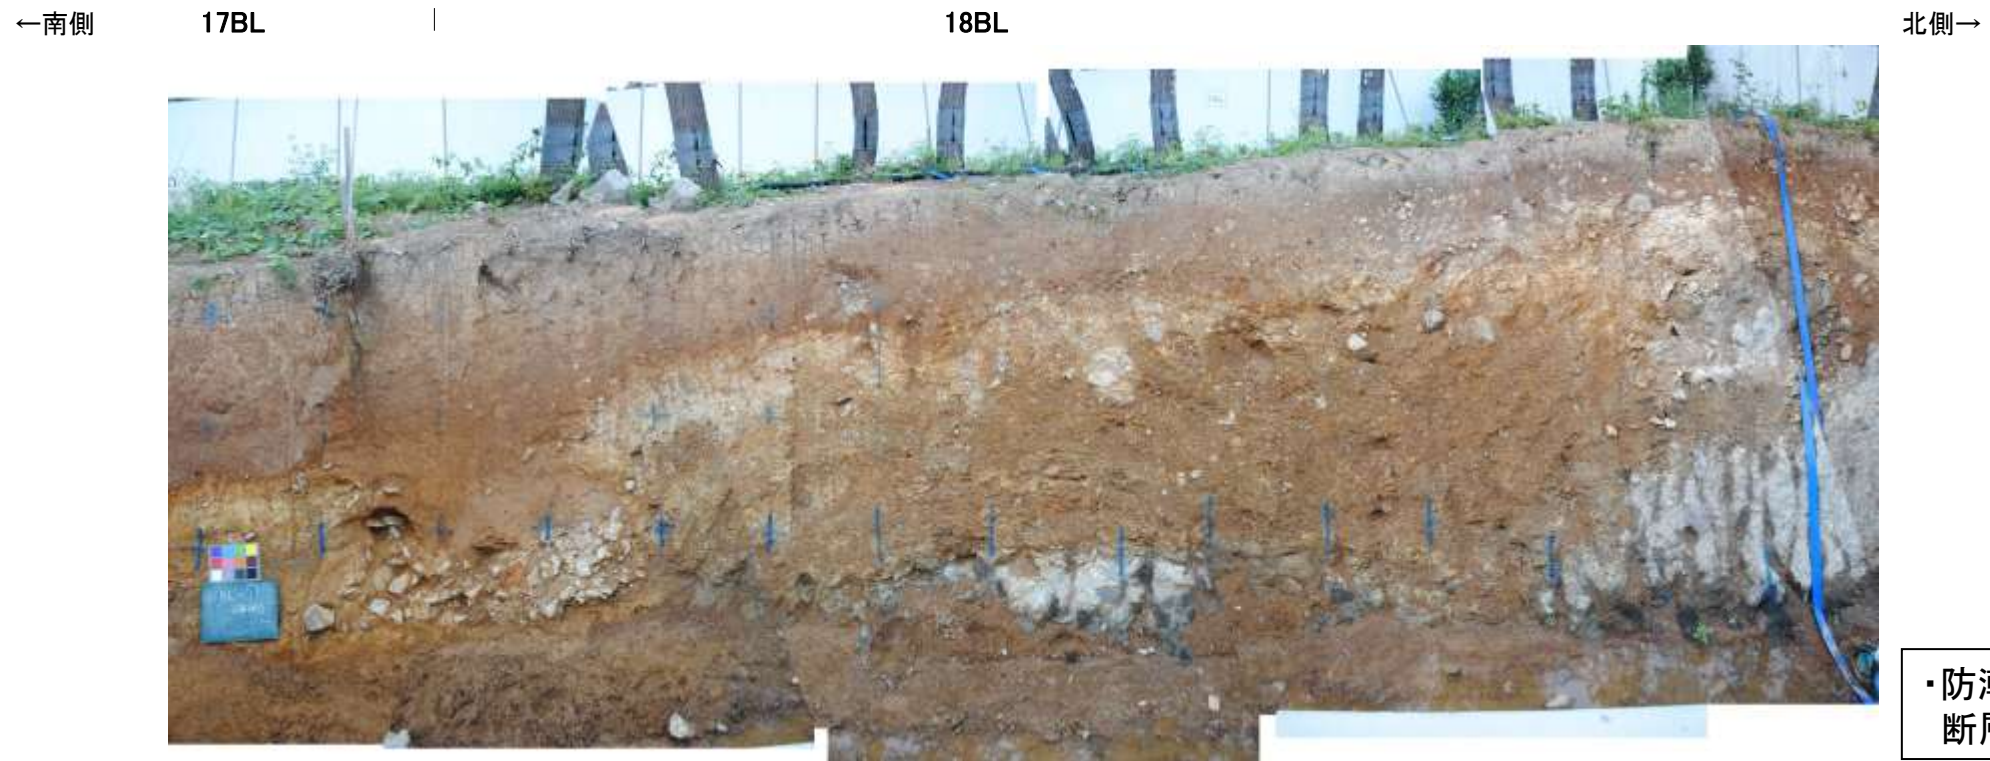
防潮堤設置時写真 [17BL, 18BL]

・防潮堤基礎 [18BL] には、断層は認められない。

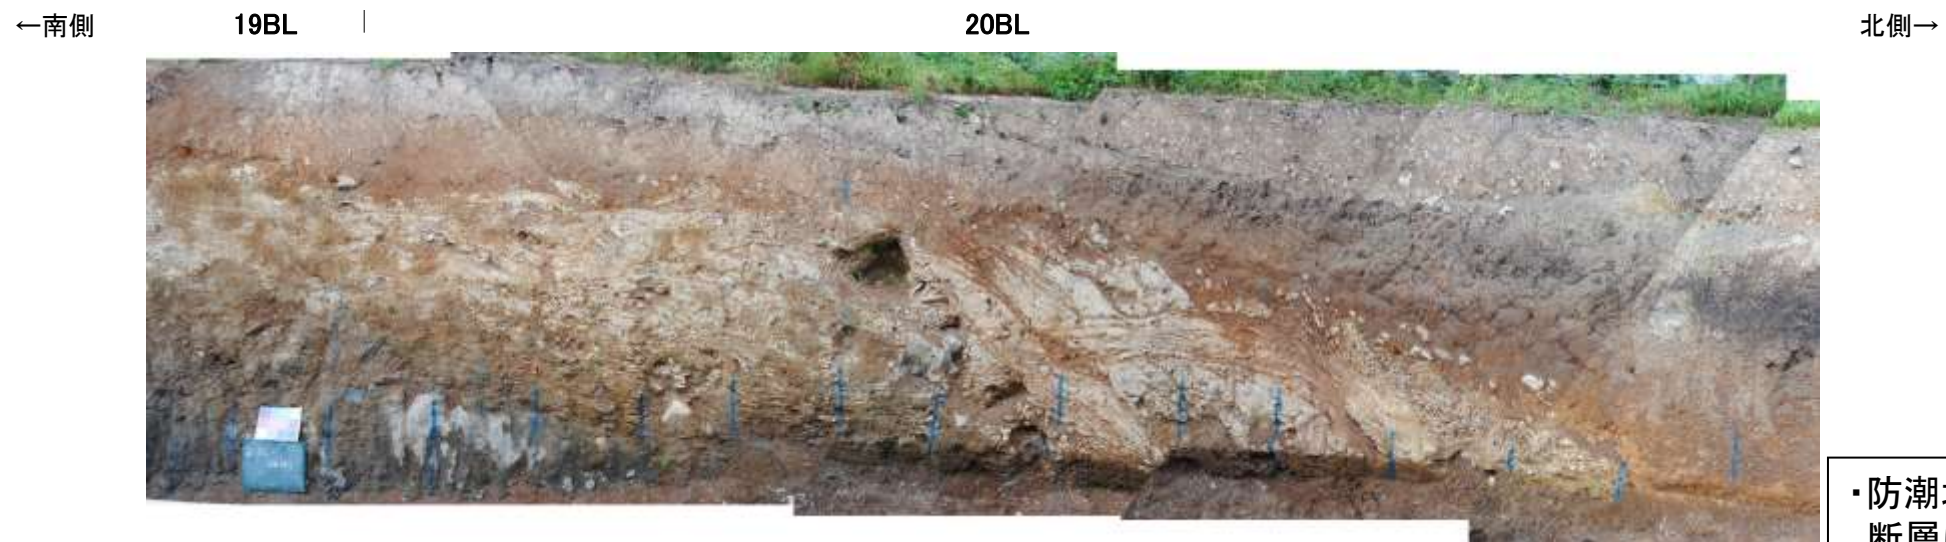
防潮堤設置時写真[19BL, 20BL]

・防潮堤基礎[20BL]には、断層は認められない。

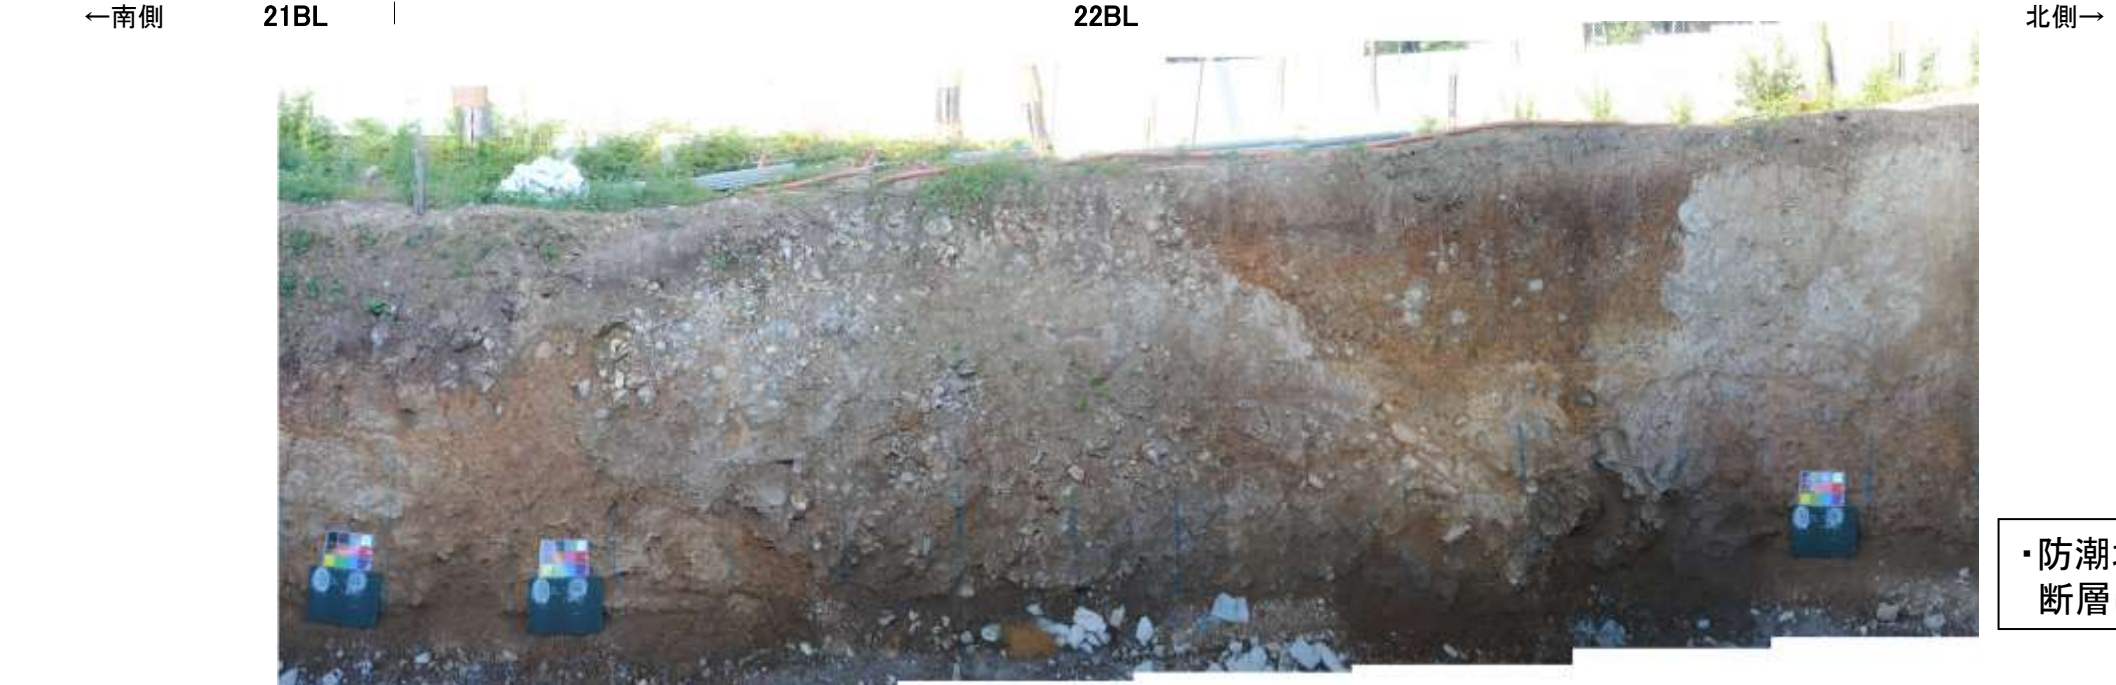
防潮堤設置時写真[21BL, 22BL]②

・防潮堤基礎[22BL]には、断層は認められない。

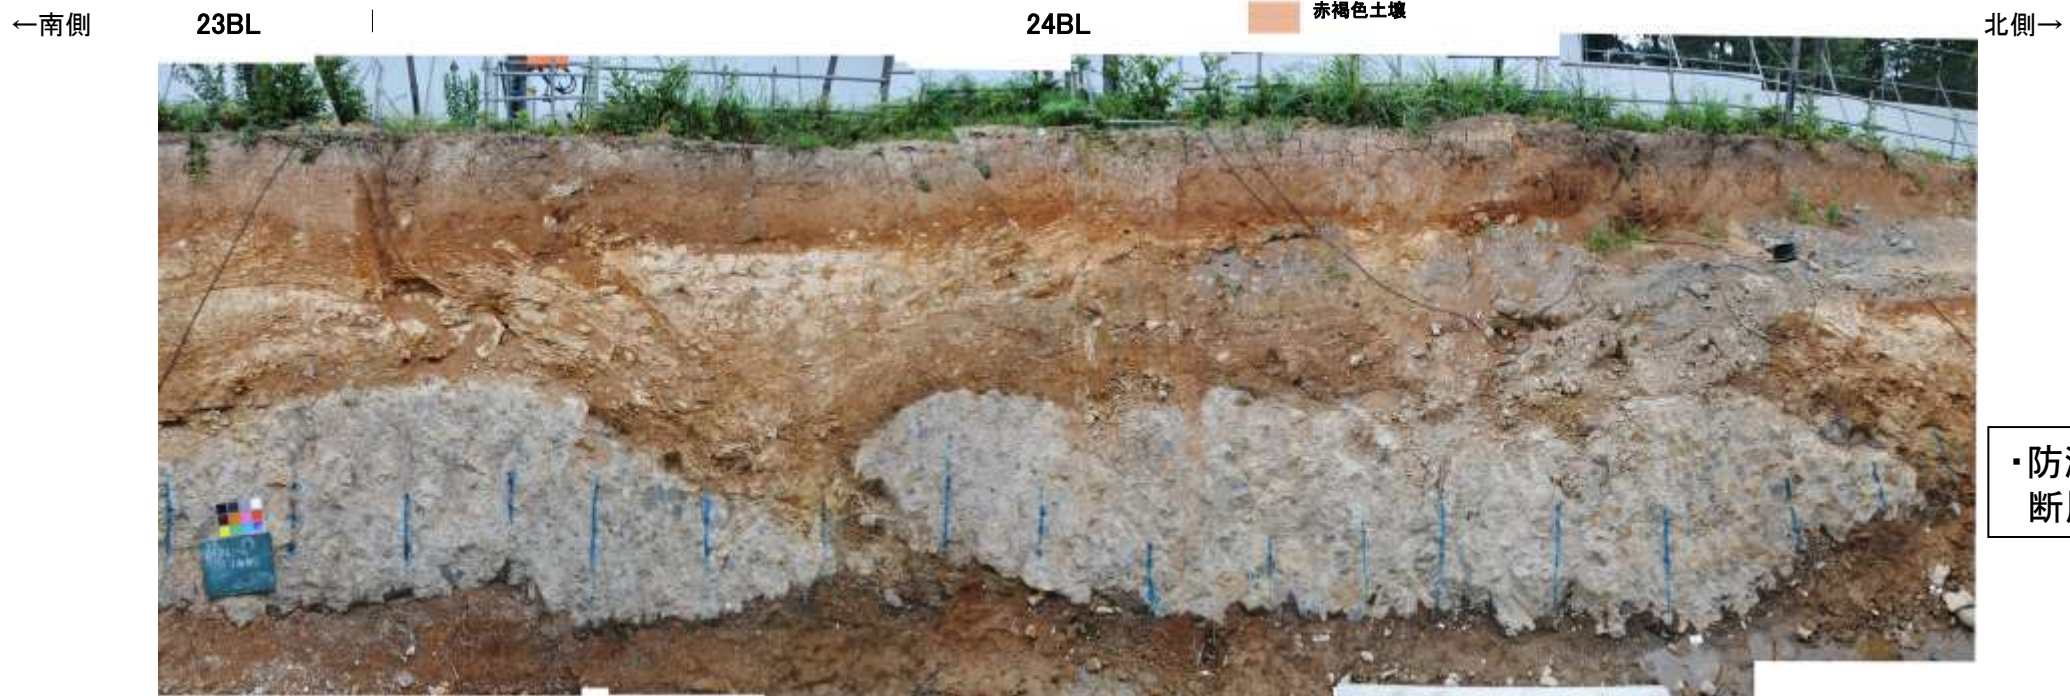
防潮堤設置時写真[23BL, 24BL]

・防潮堤基礎[24BL]には、断層は認められない。

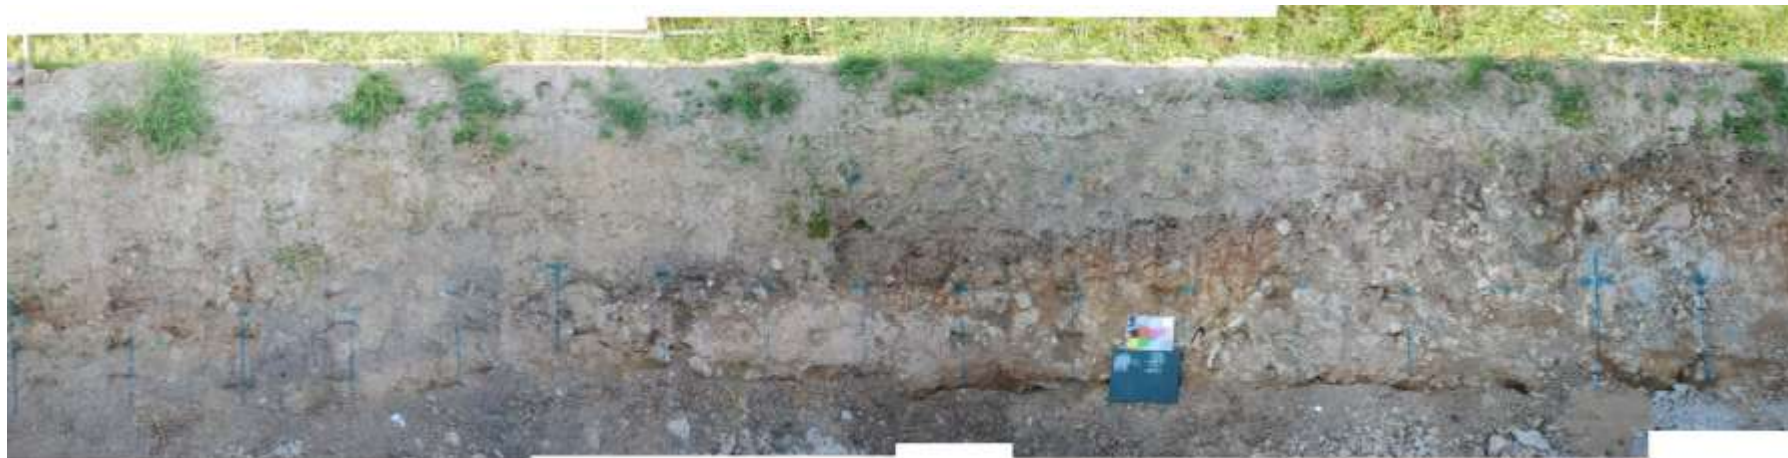
防潮堤設置時写真[30BL, 31BL]

・防潮堤基礎[30BL]には、断層は認められない。

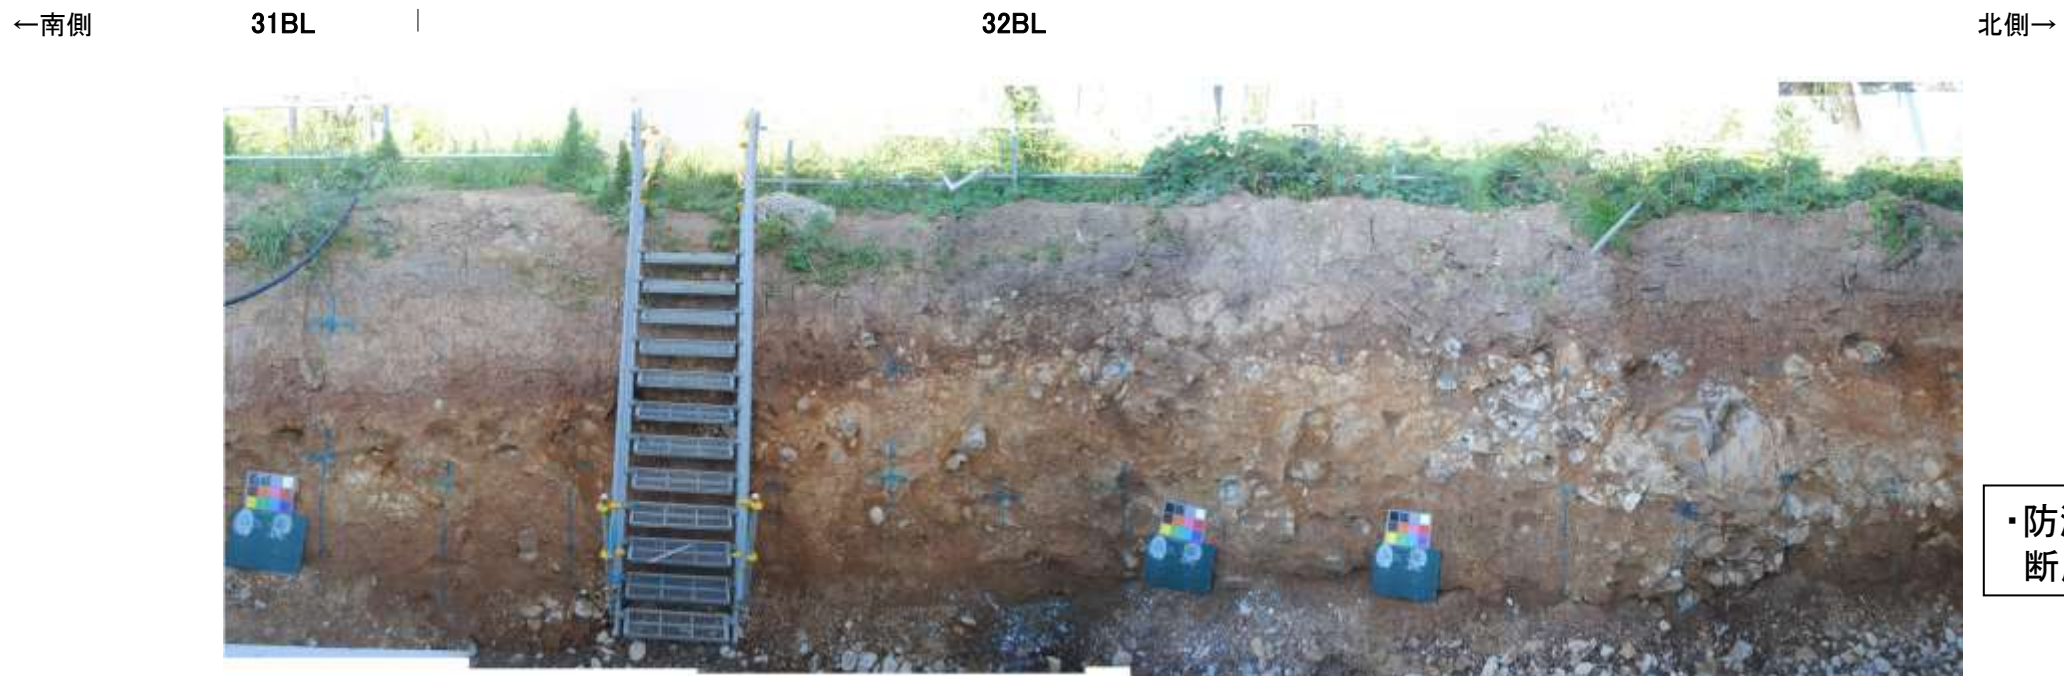
・防潮堤基礎[32BL]には、断層は認められない。

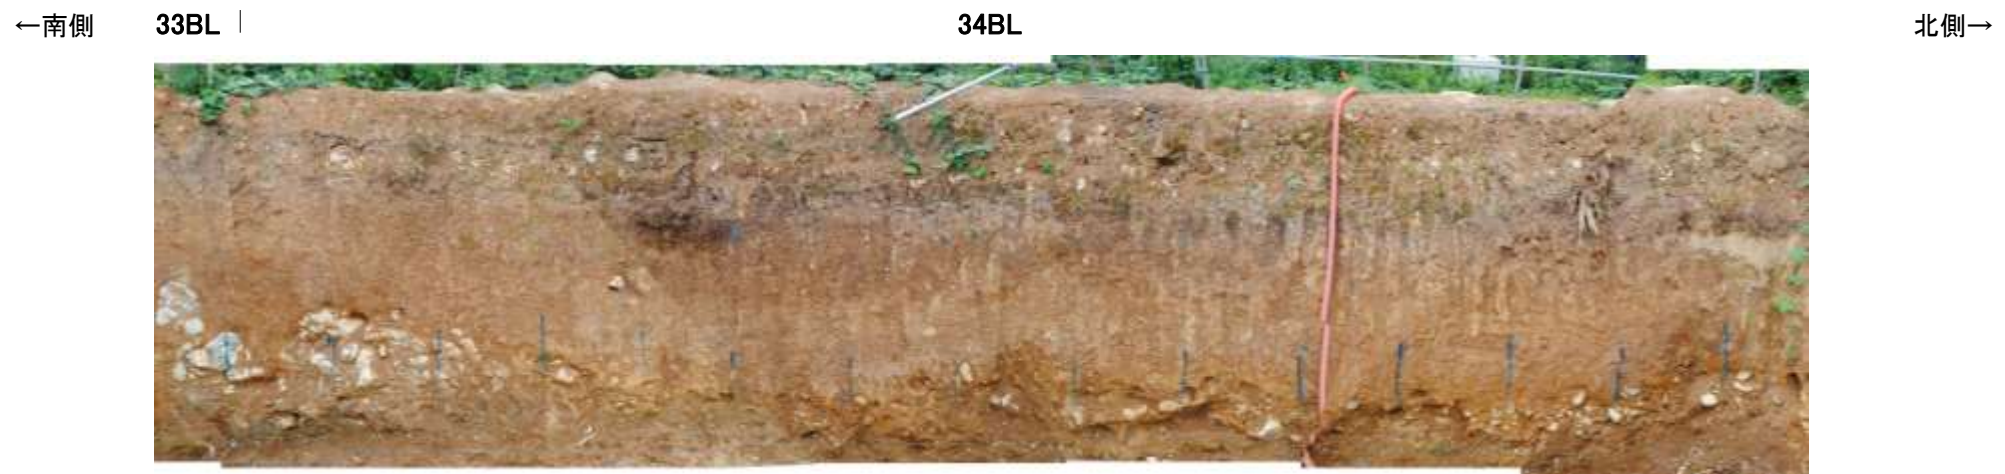
防潮堤設置時写真[33BL, 34BL]

・防潮堤基礎[34BL]には、断層は認められない。

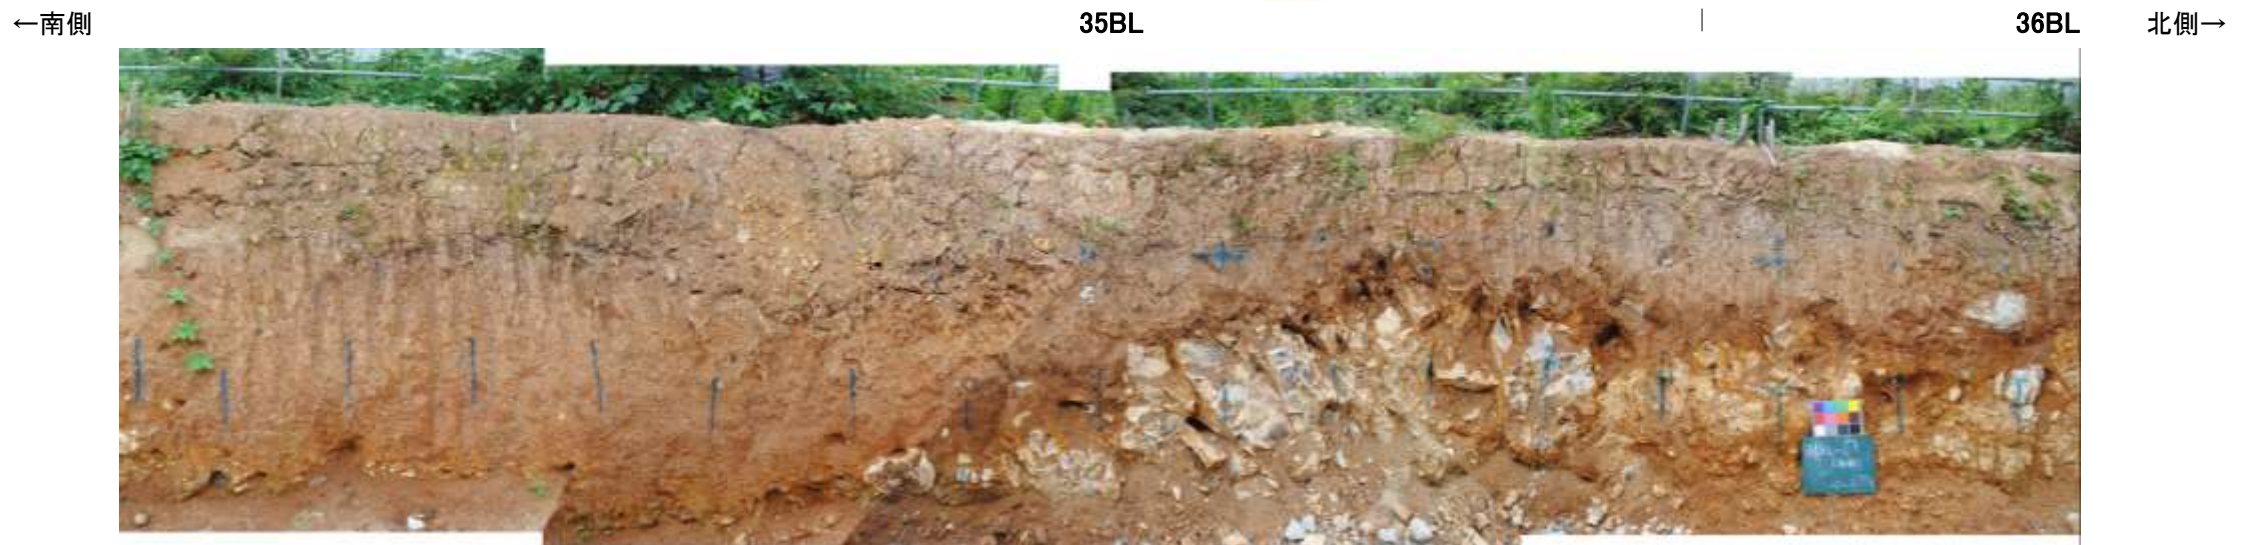
防潮堤設置時写真[35BL, 36BL]

・防潮堤基礎[35BL]には、断層は認められない。

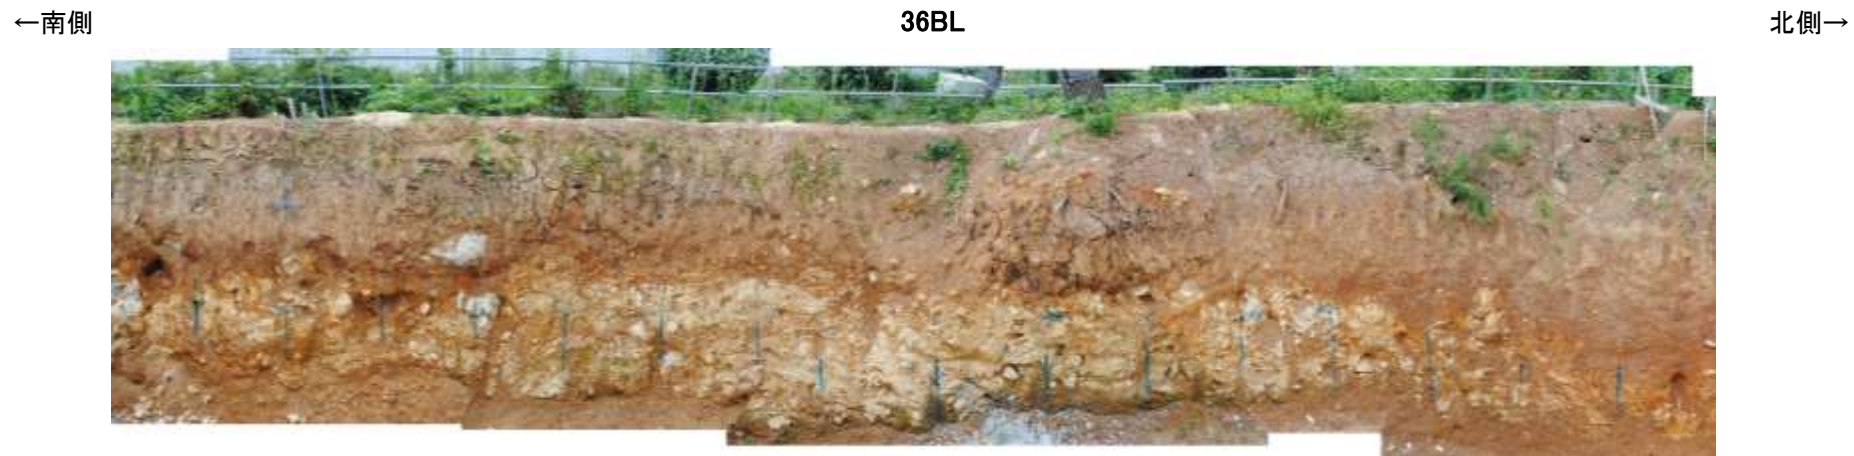
・防潮堤基礎[36BL]には、断層は認められない。

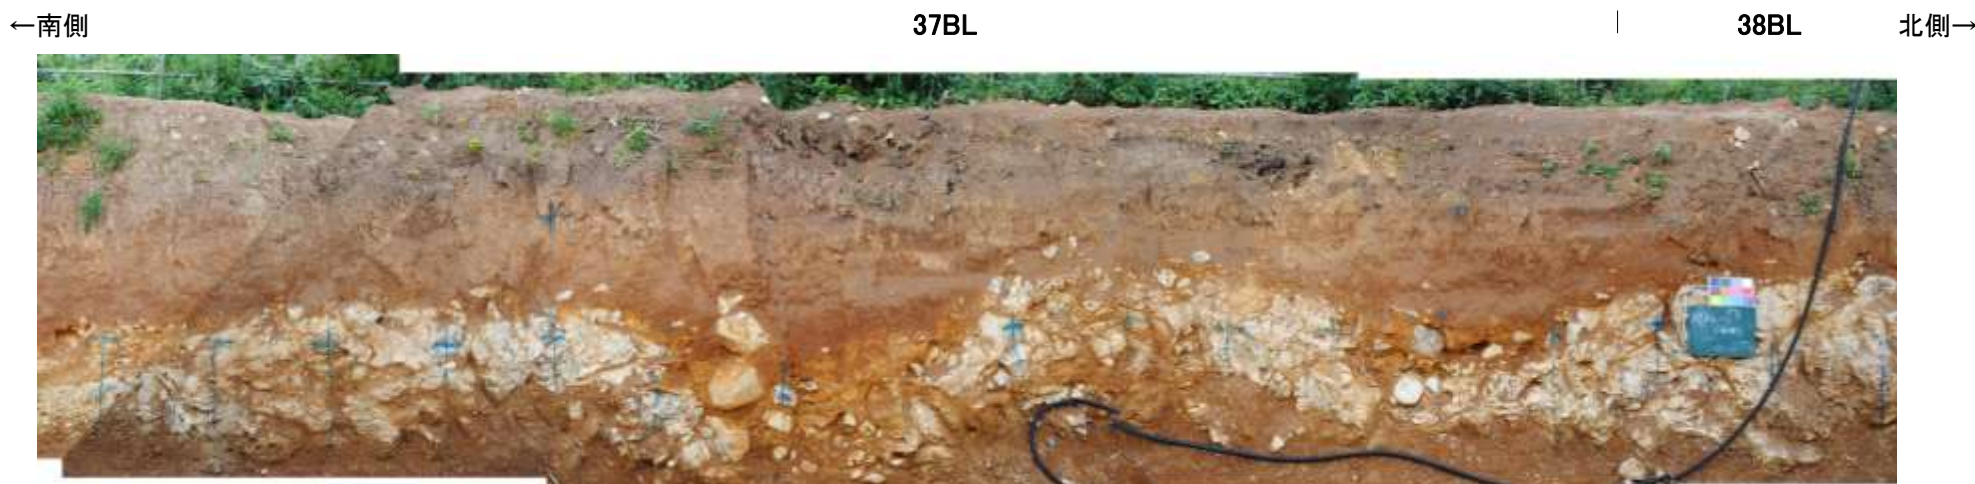
・防潮堤基礎[37BL]には, 断層は認められない。

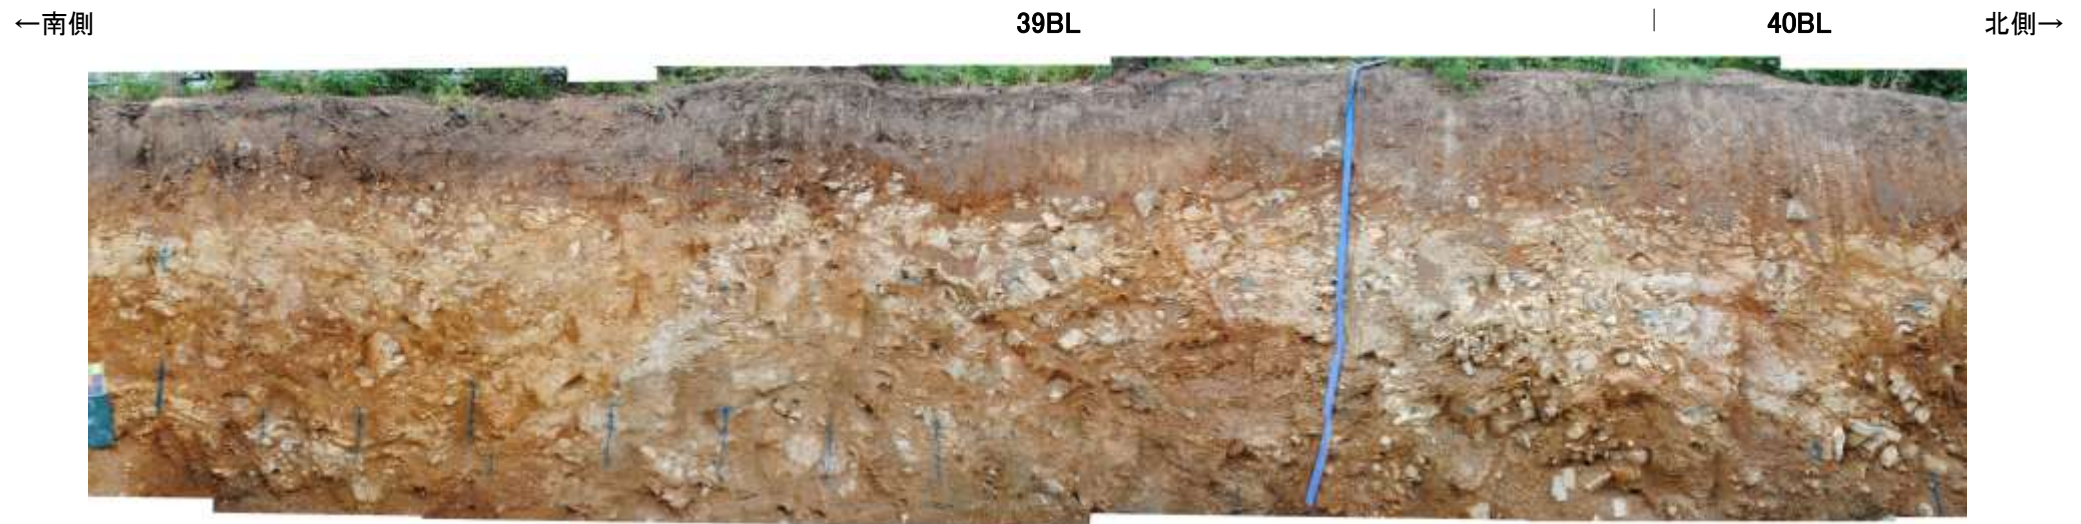
防潮堤設置時写真[39BL, 40BL]

・防潮堤基礎[39BL]には、断層は認められない。

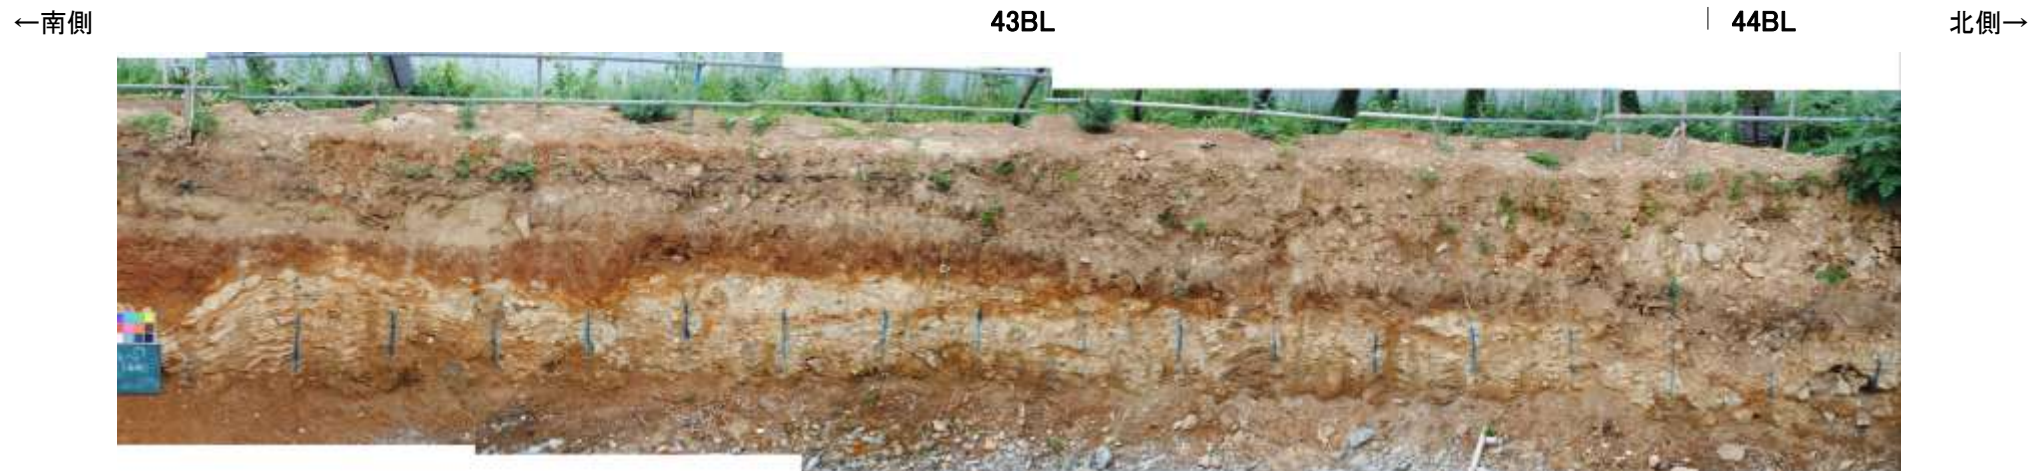
防潮堤設置時写真[43BL, 44BL]

・防潮堤基礎[43BL]には、断層は認められない。

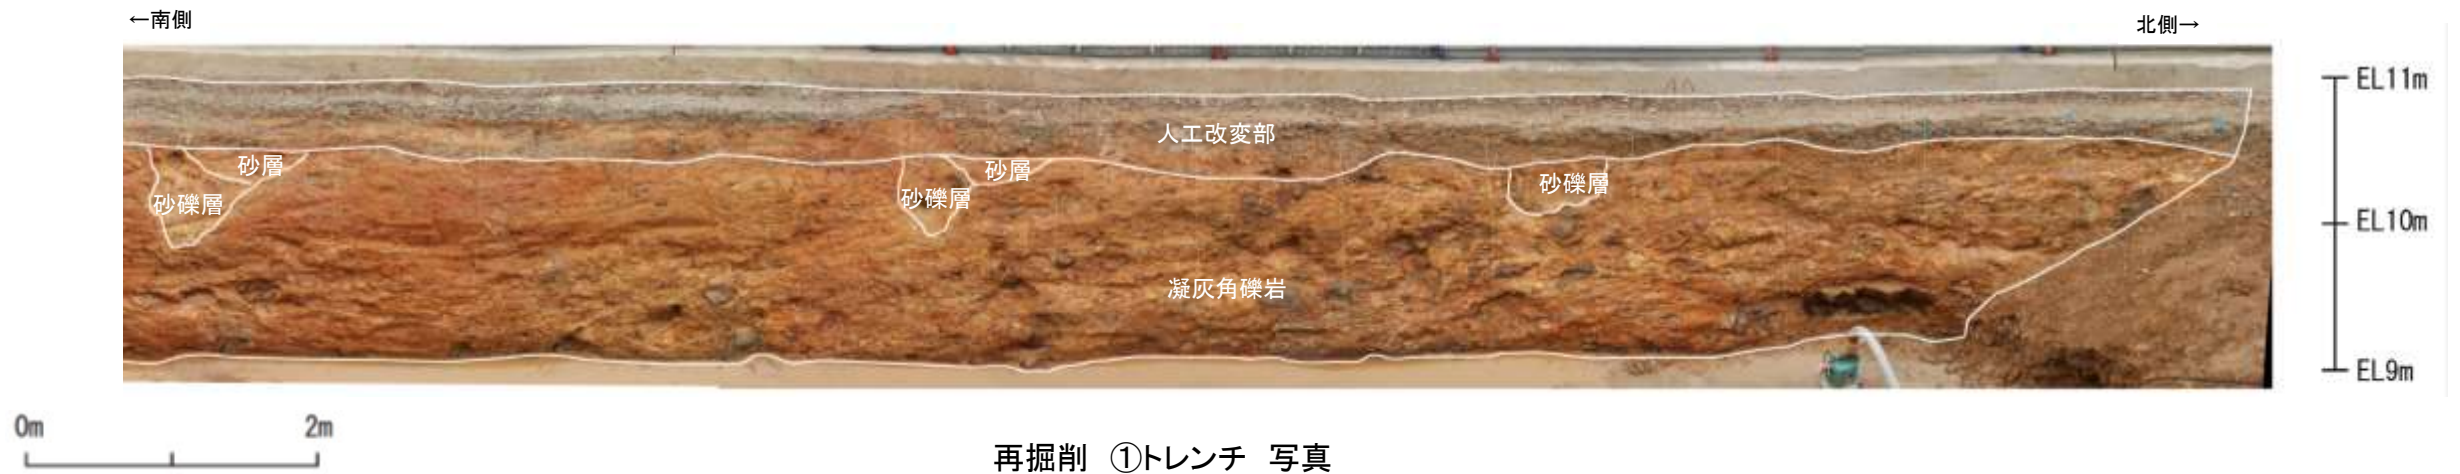
# 防潮堤基礎掘削法面（再掘削時） スケッチ・写真[①トレンチ（3/3）]

・(I-1, 2)に該当する割れ目はトレンチ内で下部に連続せず, 破碎部を伴わないことを確認した。

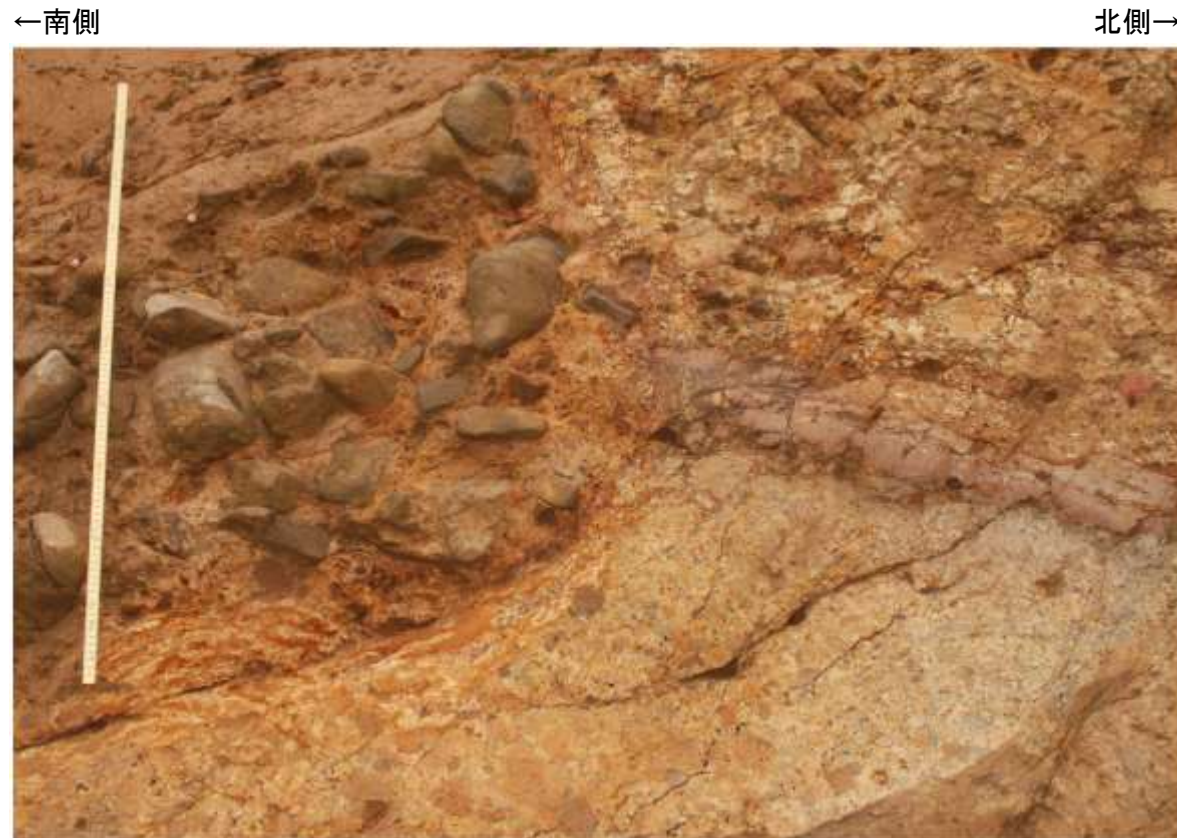
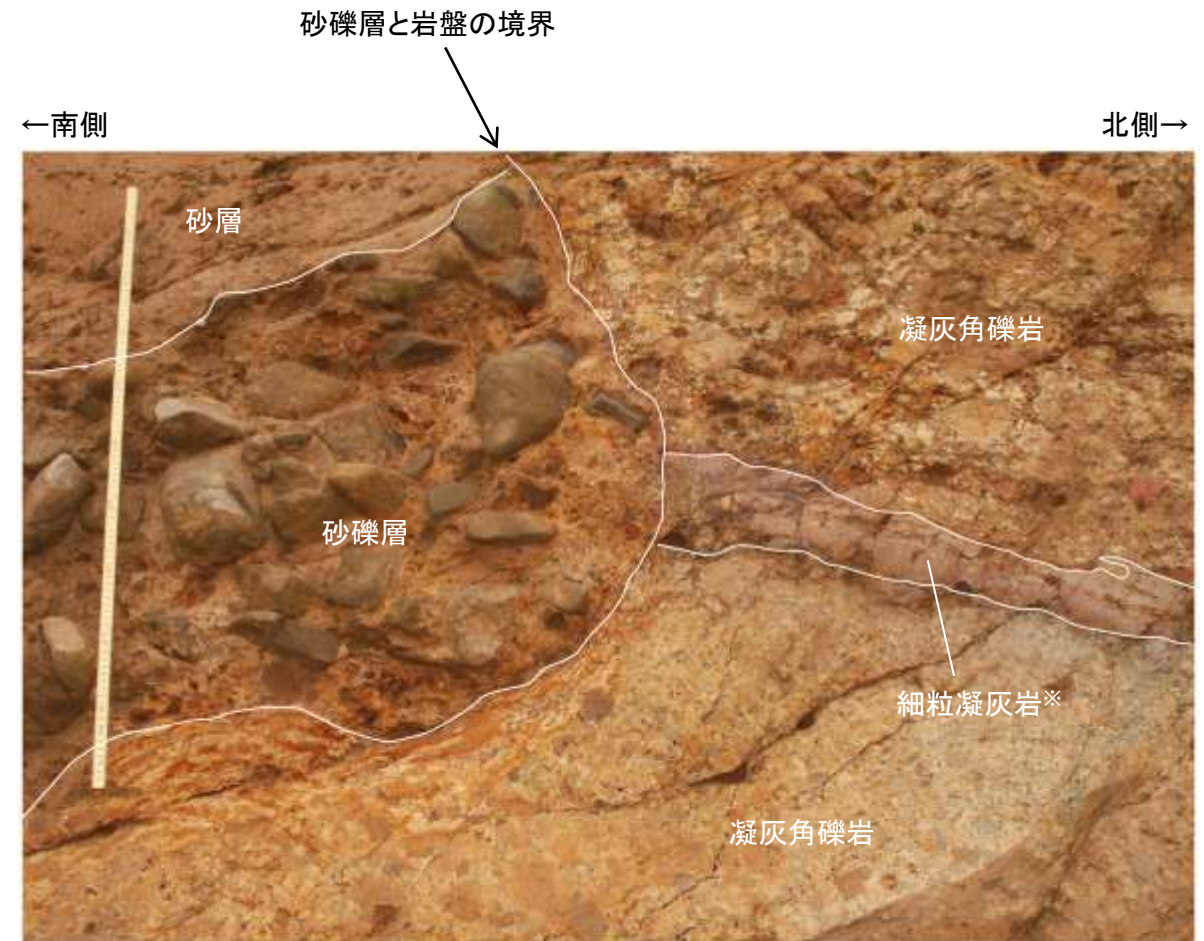
※細粒凝灰岩: 凝灰角礫岩に挟在される厚さ6 ~ 10cmの細粒凝灰岩からなる層理。固結した破碎部とは異なる。

・砂礫層と岩盤の境界の下方延長には断層は認められない。

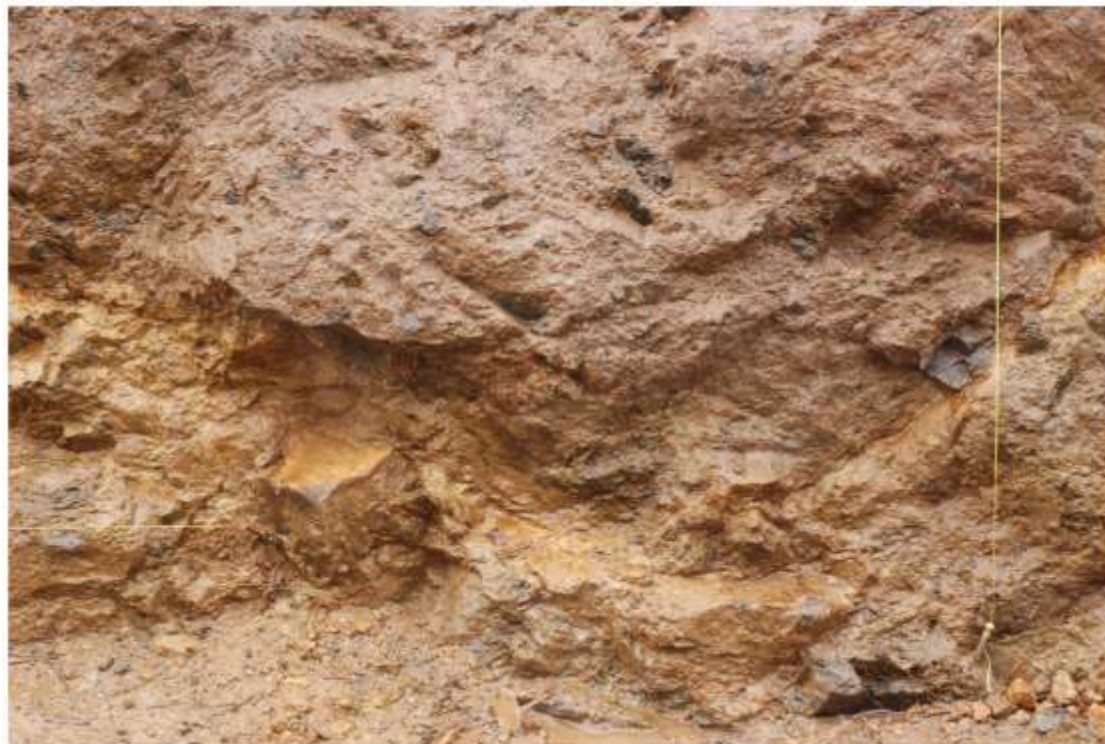
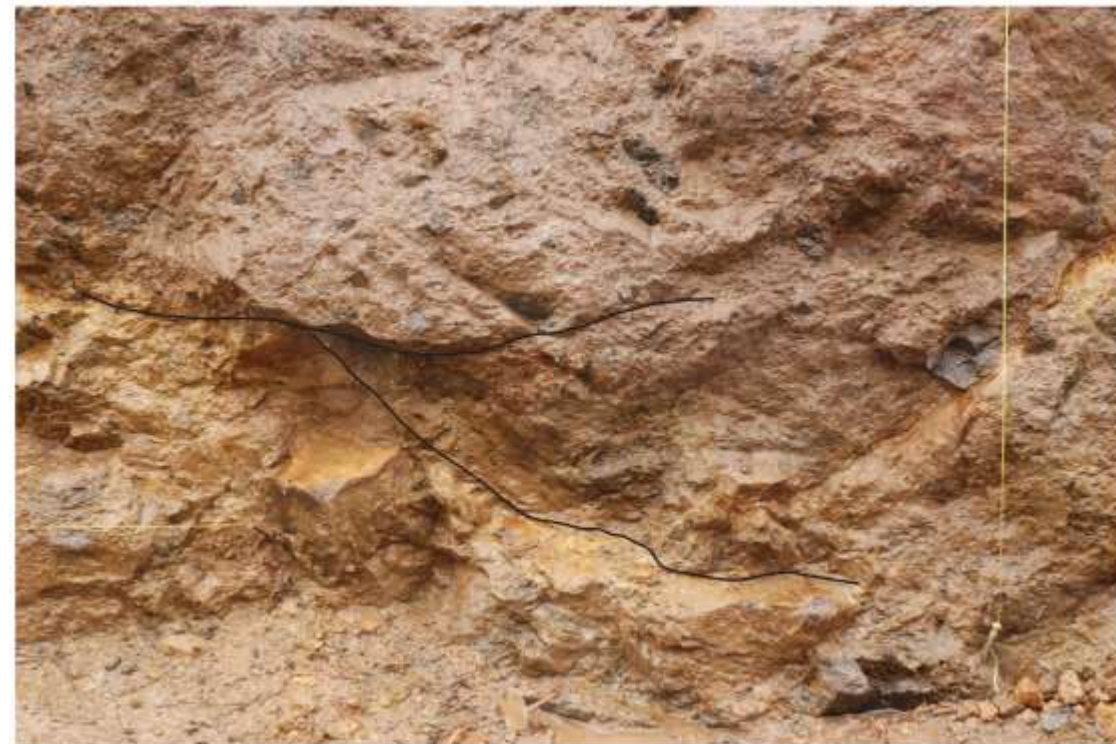
拡大写真(全景)

・節理はトレンチ下部で消滅することを確認した。

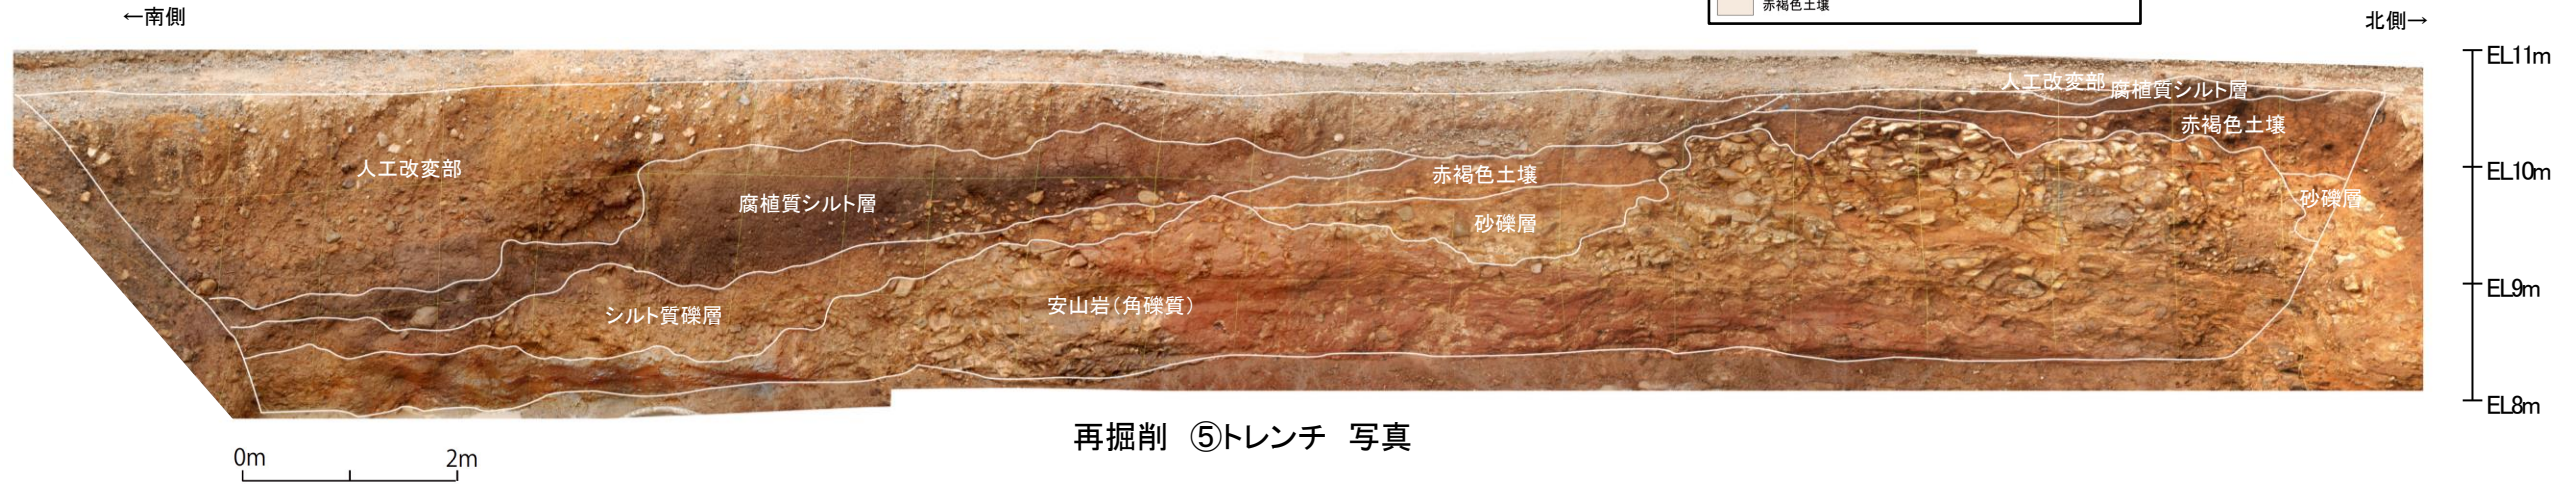
# 防潮堤基礎掘削法面（再掘削時） スケッチ・写真[⑤トレンチ（2/3）]

・既往スケッチにおいて岩盤が確認されていなかった箇所(Ⅲ-4)において、防潮堤基礎(EL9m)よりもさらに深く掘削することにより岩盤を露出させた。  
 ・その結果、当該区間に断層がないことを確認した。
