# 志賀原子力発電所2号炉 敷地の地質・地質構造について

## 補足資料 (1/2)

2022年11月28日  
北陸電力株式会社

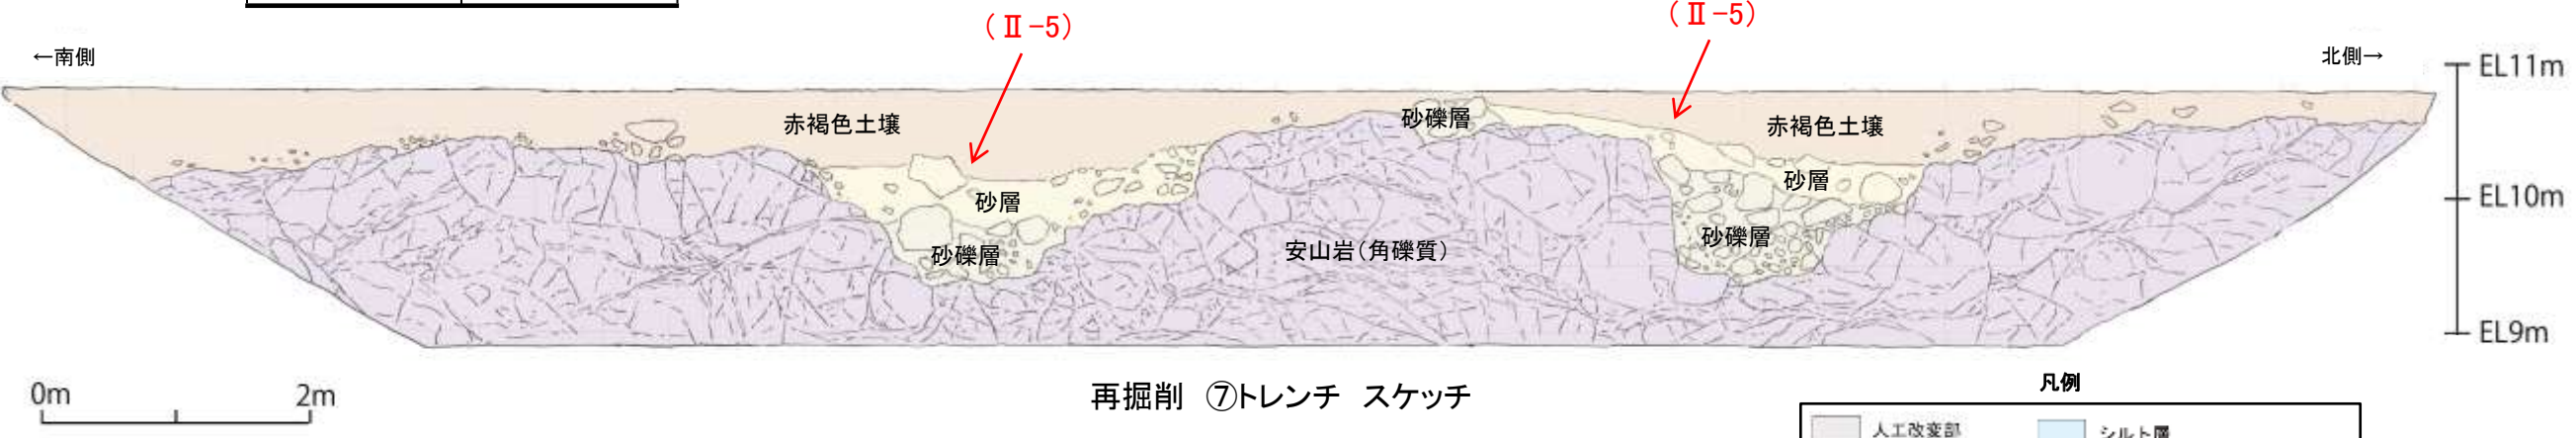
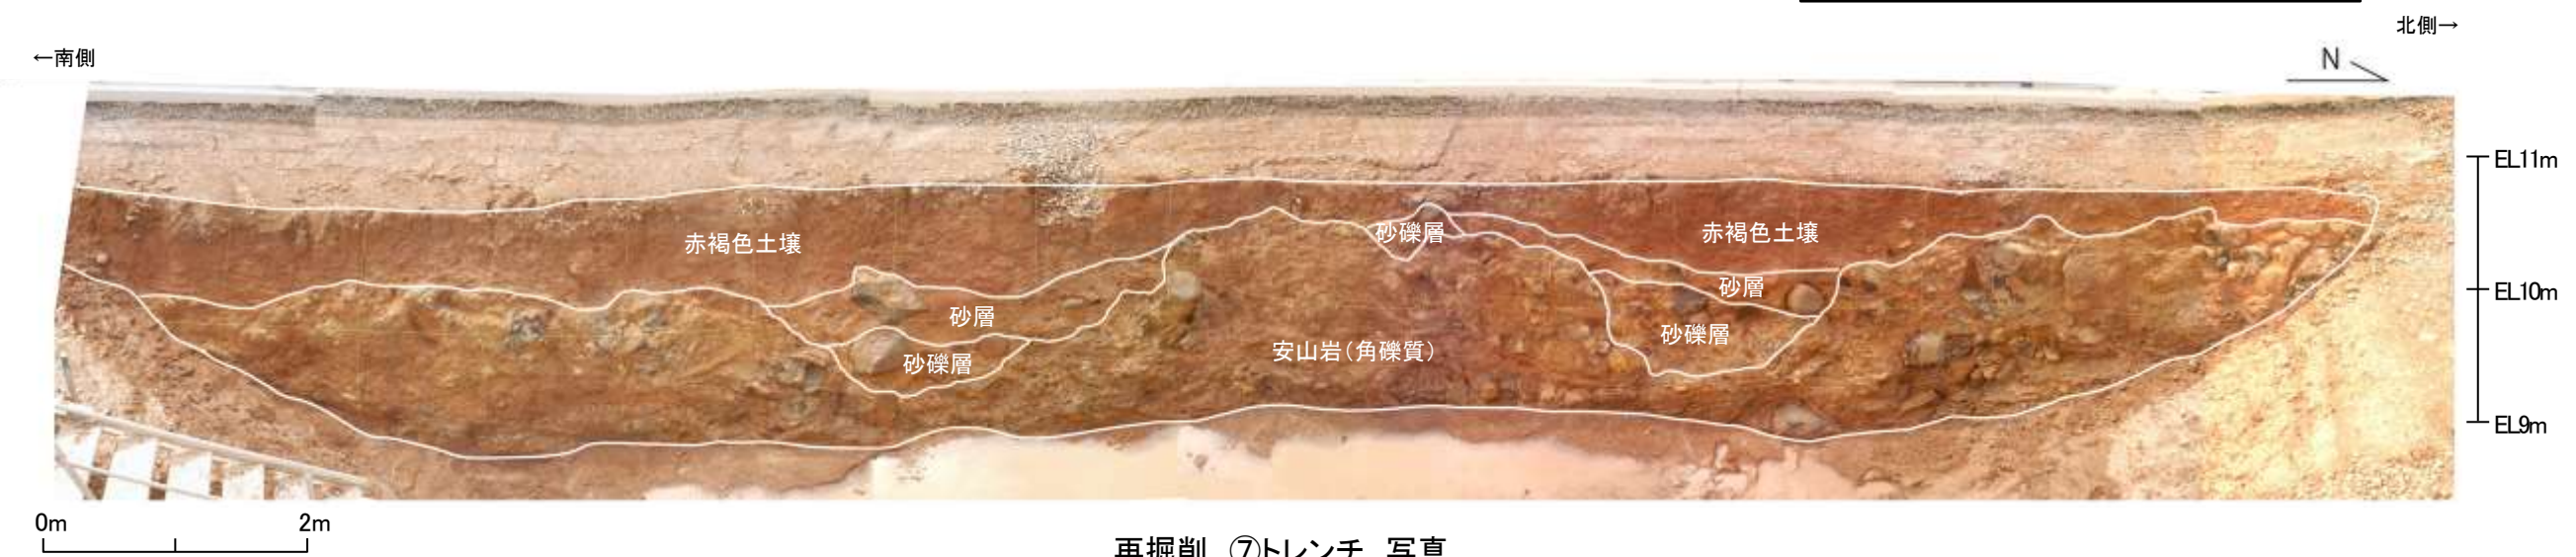
・(Ⅱ-5)の砂層・砂礫層の下位の岩盤中には、断層がないことを確認した。

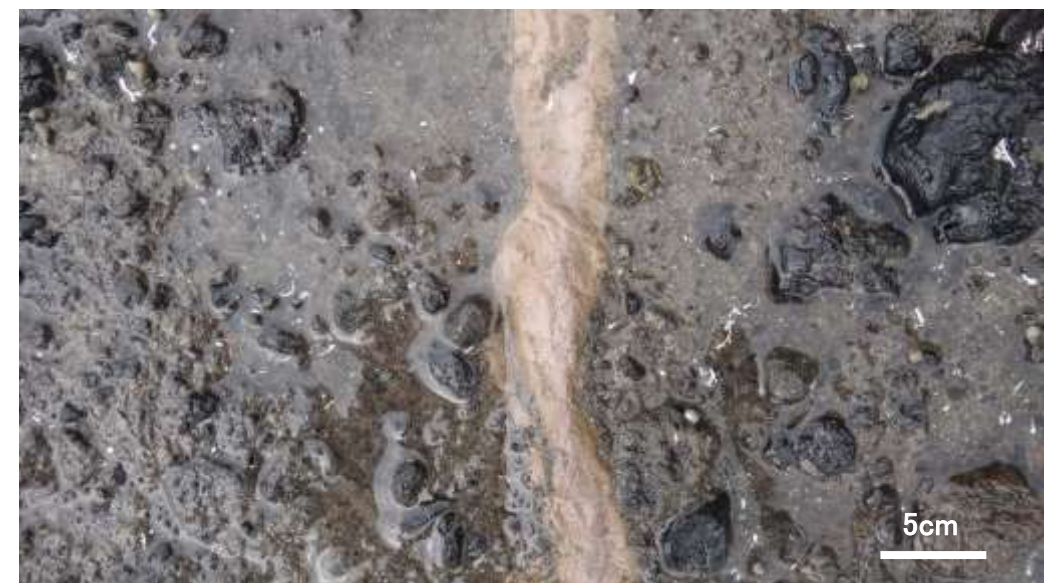
サイトから約4km北方の海岸部写真(遠景)

- ・波蝕台に細粒凝灰岩が屈曲して分布している。
- ・せん断面は存在せず、内部及びその周辺にもせん断に伴う塑性流動状の構造や礫の配列は認められない。
- ・2016年6月10日審査会合時はこのような細粒凝灰岩も凝灰質な細粒部としていた。

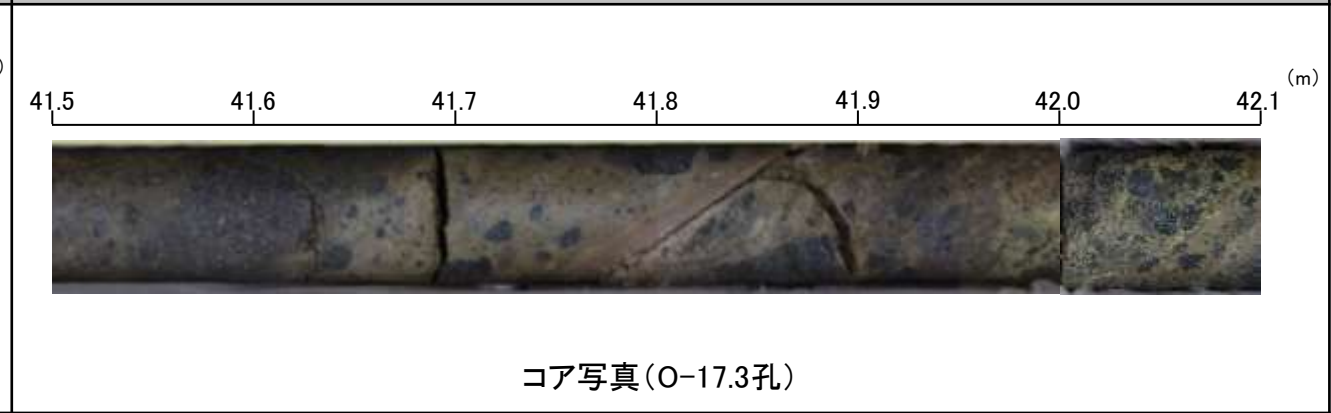
**例2**  
目視観察による主せん断面直近のせん断構造は不明瞭であるが、その周辺を観察した結果、主せん断面と関連していると考えられる変形構造が認められるもの

- ・細粒凝灰岩中には主せん断面直近のせん断構造は不明瞭であるが、その周辺には主せん断面と関連していると考えられる変形構造(礫の配列)が認められる。
- ・この変形構造が認められる範囲を破砕部とした。

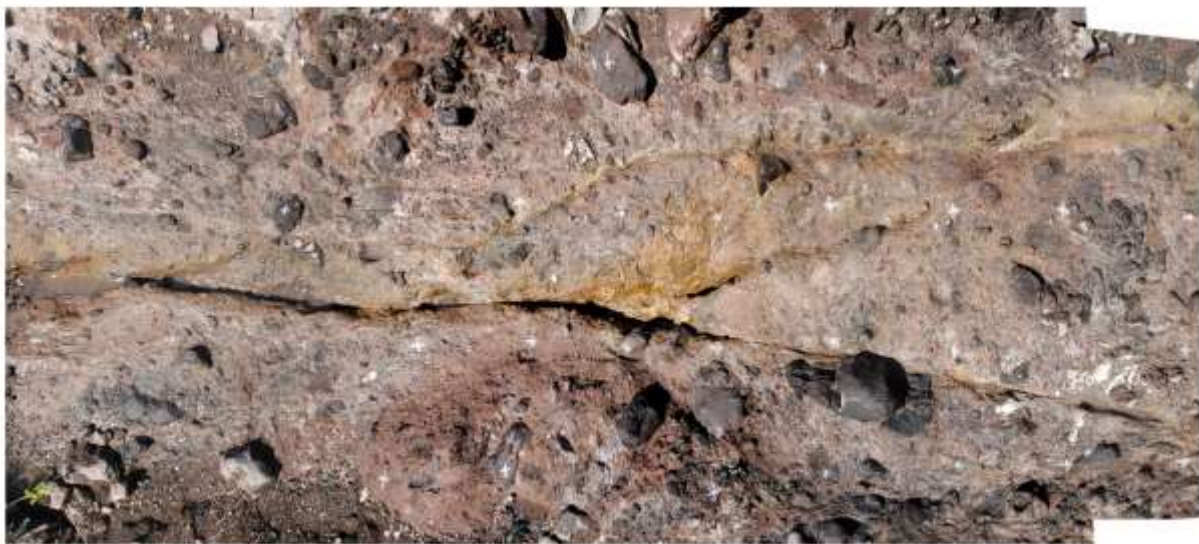
海岸部 K-2断層付近写真(解釈あり)

- ・火山礫凝灰岩中には、主せん断面と関連していると考えられる変形構造(塑性流動状の構造や礫の配列)が認められる。
- ・この変形構造が認められる範囲を固結した破碎部としている(図中黄色)。
- ・2016年6月10日審査会合時は変形構造の有無に関わらずこのような火山礫凝灰岩を帯状を呈する火山碎屑岩としていた。

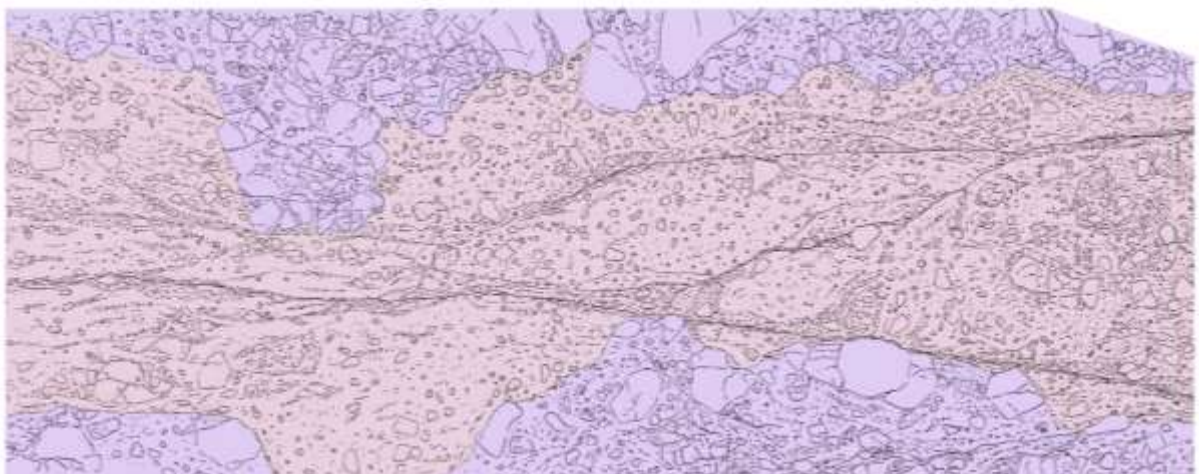
海岸部 K-2断層付近スケッチ

- 凝灰角礫岩
- 帯状を呈する火山碎屑岩

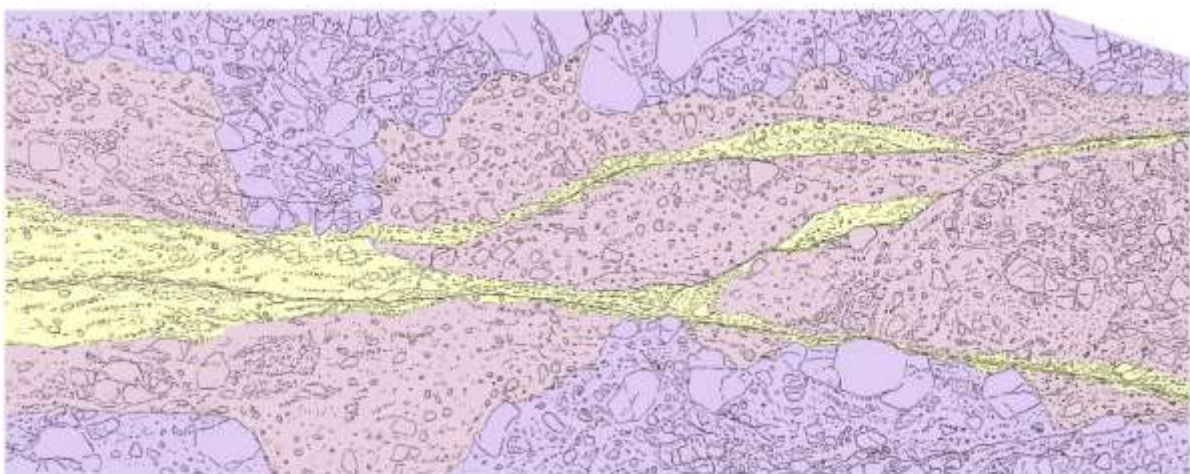
海岸部 K-2断層付近スケッチ

- 凝灰角礫岩
- 火山礫凝灰岩
- 固結した破碎部

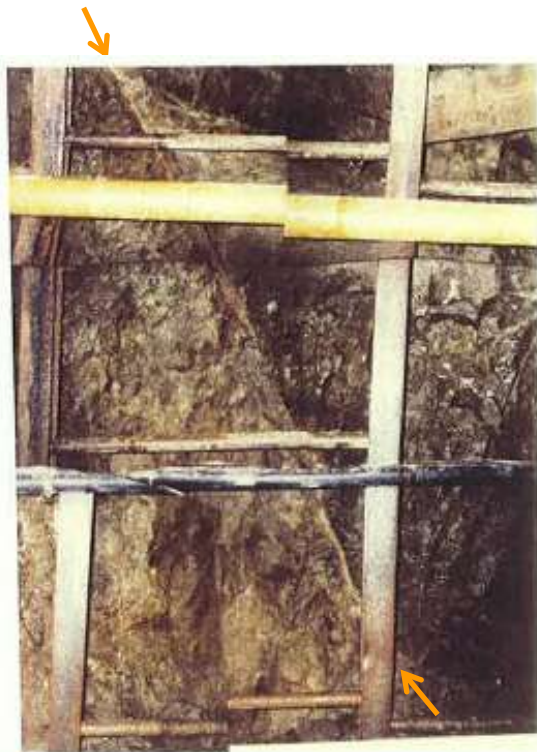
試掘坑調査結果  
(1号炉試掘坑A 32m付近)(西側側壁)

この事例における破碎部の幅は5cm(①+③-1)である。

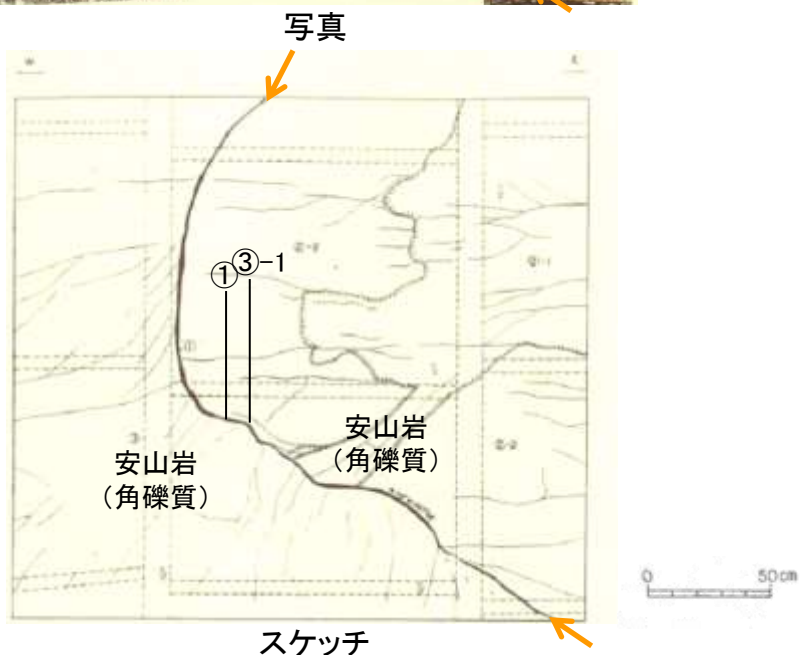
試掘坑調査結果  
(1号炉試掘坑C 68~70m付近)(北側側壁)

①岩片混じりの粘土※1。  
厚さ0.1~3cm。赤褐色ないし黄褐色を呈する。走向傾斜はN70° W/80° NE。

この事例における破碎部の幅は5cm(①+③-1)である。

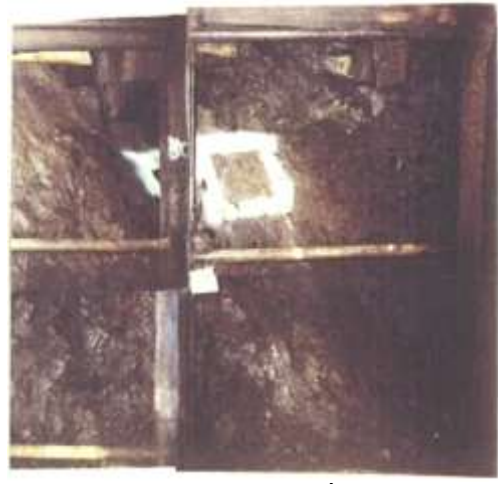
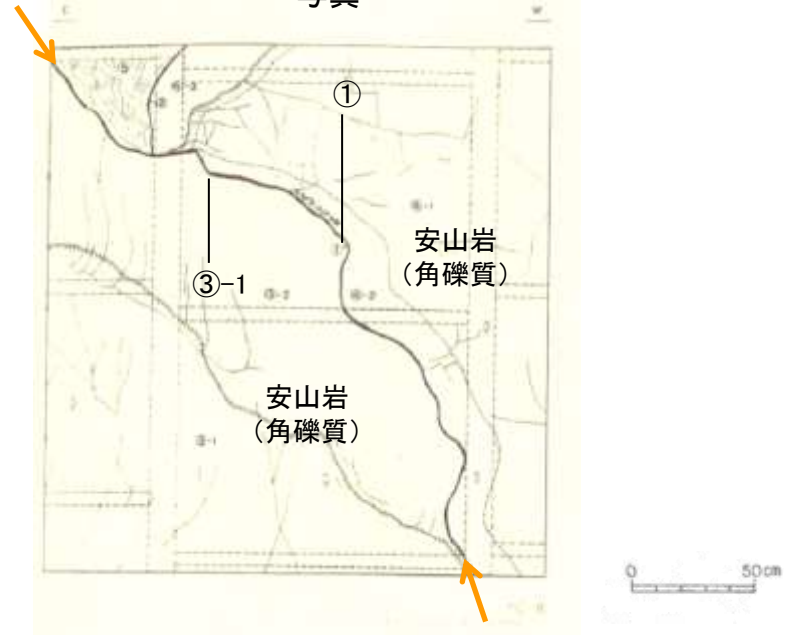
試掘坑調査結果  
(1号炉試掘坑C 72~73m付近)(南側側壁)

この事例における破碎部の幅は12cm(①+③-1)である。

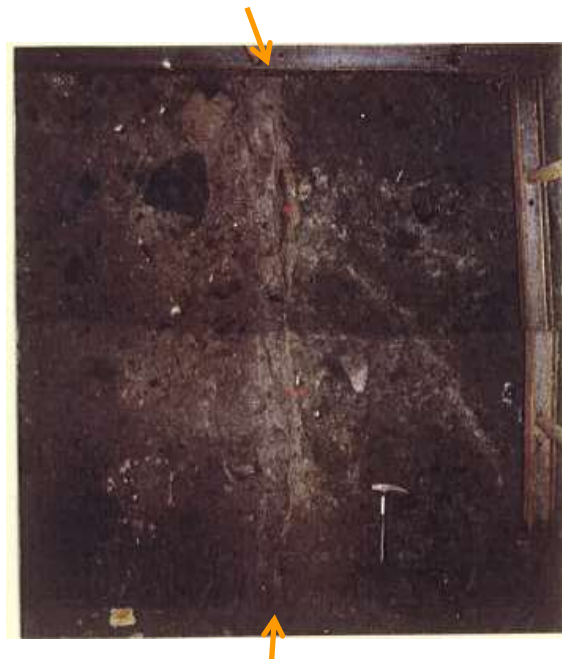
試掘坑調査結果  
(1号炉試験坑d)(切羽)

この事例における破碎部の幅は3cm(①)である。

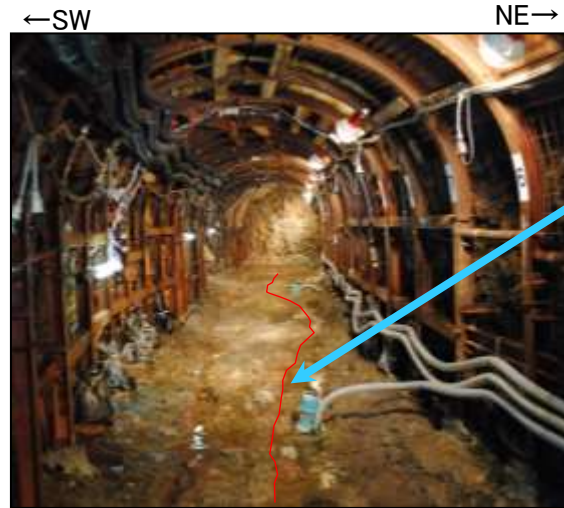
岩盤調査坑写真(全景写真)

- ①粘土状破碎部。  
厚さはフィルム状~0.5cm。  
褐色~赤褐色を呈する。  
走向傾斜はN30~75° W/78° NE~80° SW。
- ③-1固結した粘土・砂状破碎部。  
硬さは中硬質。赤褐色を呈する。①に沿って部分的に認められる。厚さ0~10cm。

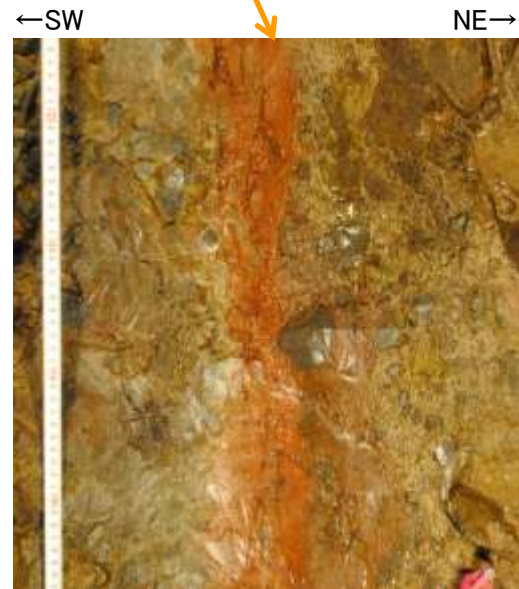
No.7付近底盤写真(破碎部加筆)

この事例における破碎部の幅は10cm (①+③-1)である。

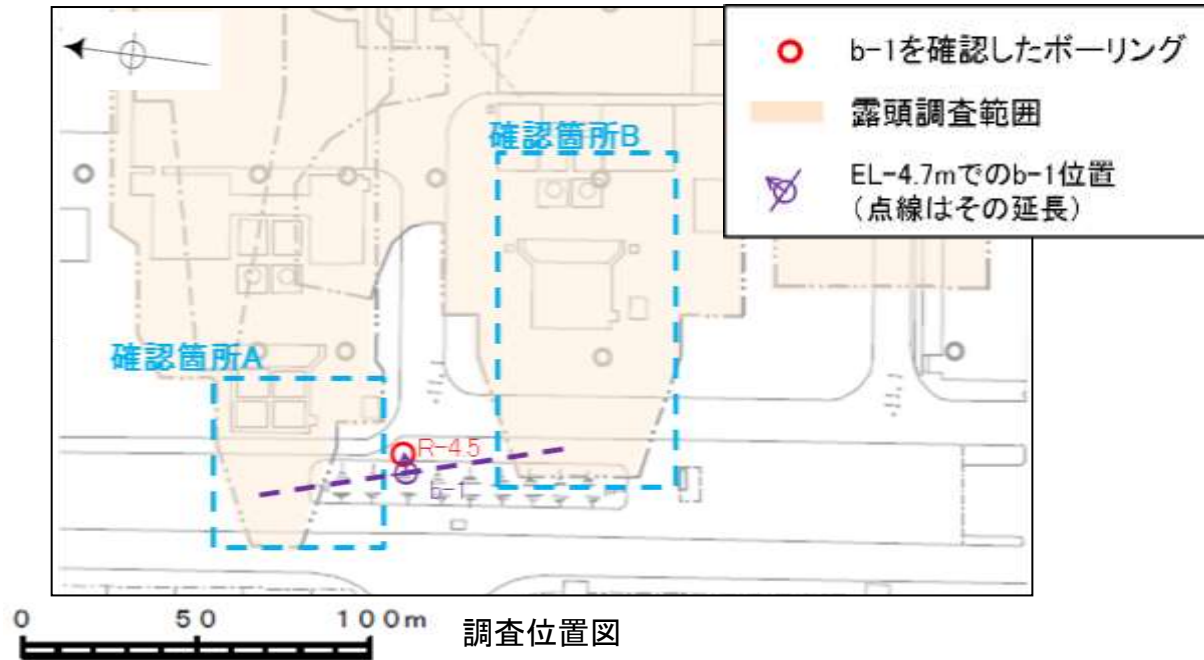
名称	孔名:深度	標高	破砕部の幅 (cm)	走向・傾斜 (走向は真北)
b-1	R-4.5: 55.50m	EL-44.43m	7	N12° W/82° NE

• b-1は、R-4.5孔の深度55.50mのみで認められ、浅部方向の基礎掘削面では認められないことから、浅部方向へ連続しないと判断。

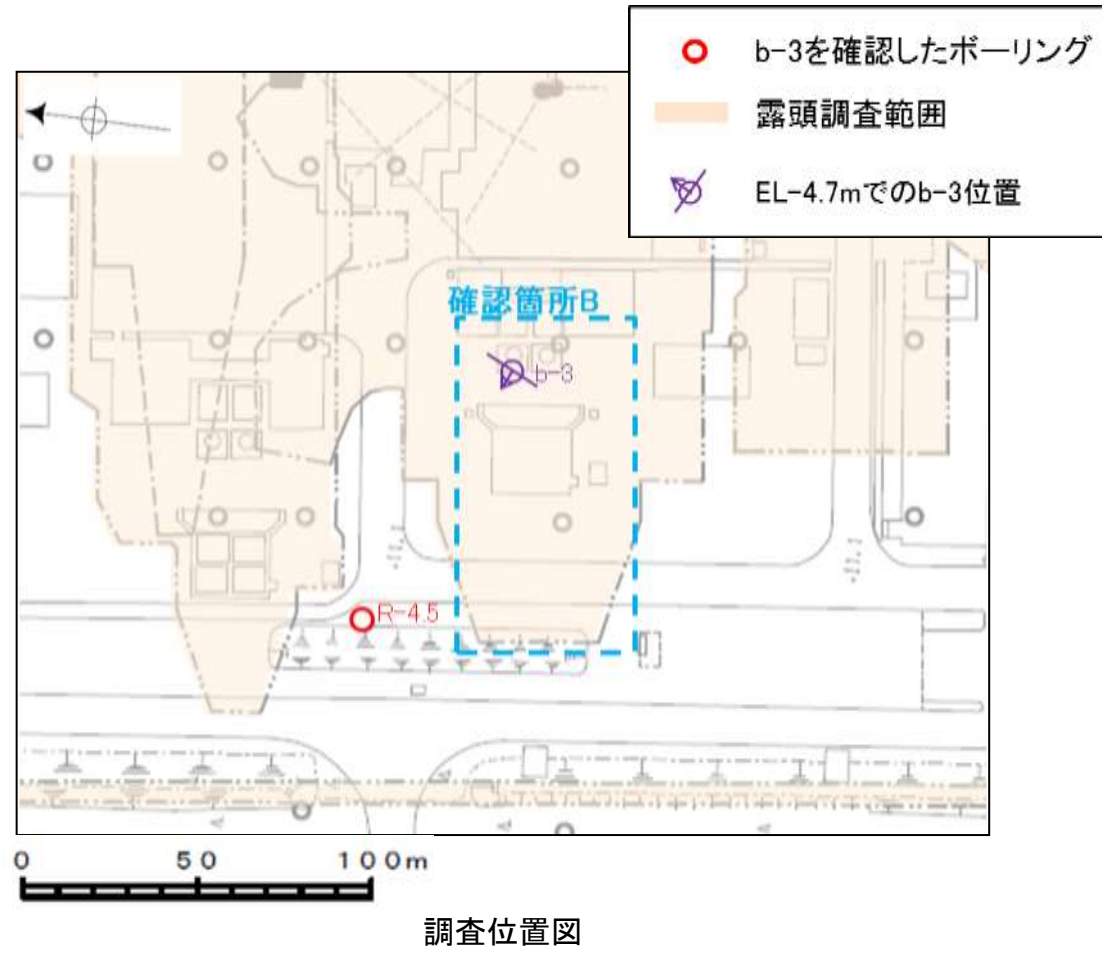
確認箇所B (1号機基礎掘削面)

名称	孔名:深度	標高	破砕部の幅 (cm)	走向・傾斜 (走向は真北)
b-3	R-4.5	EL-133.73m	9	N31° E/57° NW

【b-3の浅部】  
1号機基礎掘削面には  
b-3に対応する破砕部  
は認められない。

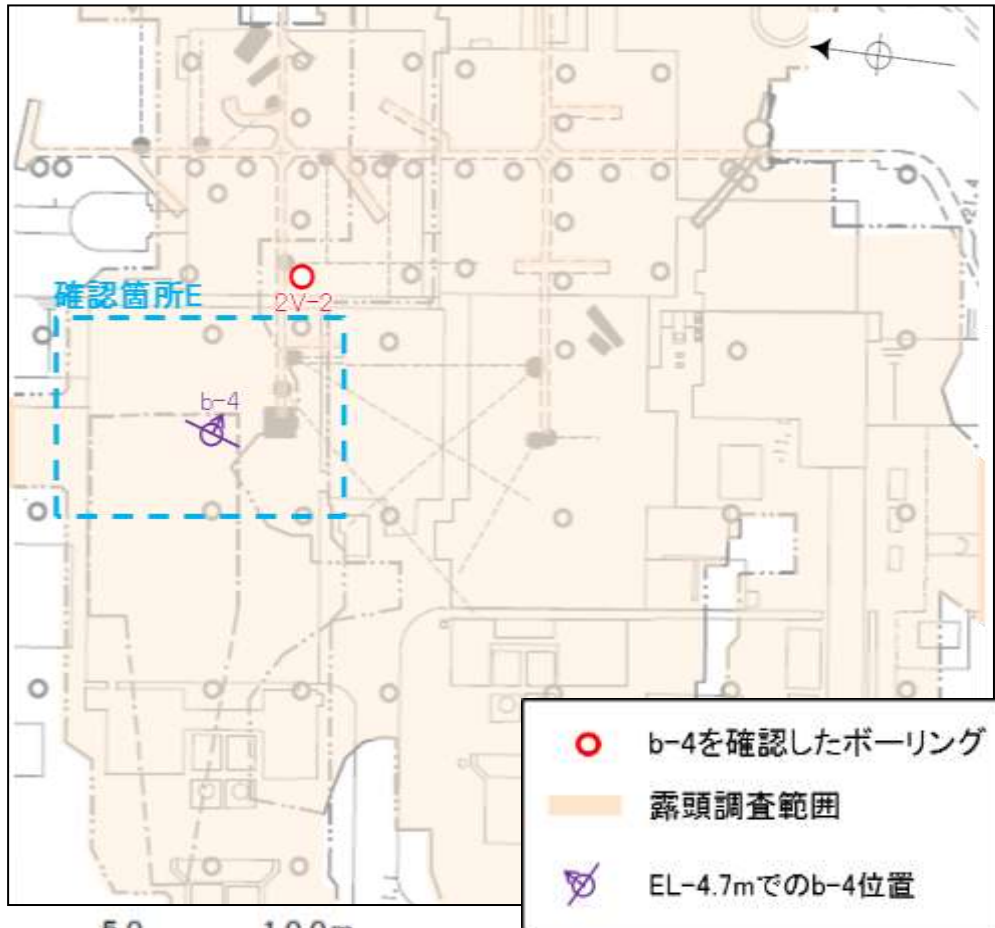
調査位置図

【b-4の浅部】  
2号機基礎掘削面には  
b-4に対応する破砕部  
は認められない。

・b-4の浅部延長に位置する2号機基礎掘削面には、b-4に対応する破砕部は認められない。
