# 東京電力福島第一原子力発電所の廃炉及び事故調査に係る打合せ

2023年5月10日

原子力規制庁

# 1号機 原子炉格納容器内部調査の状況について

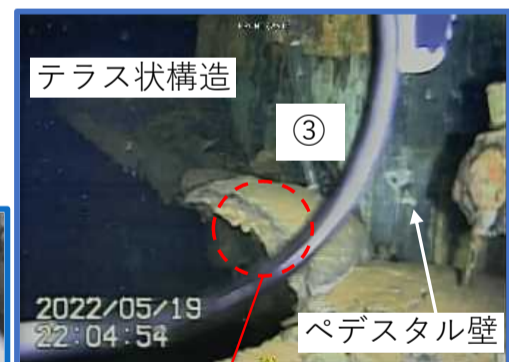
テラス状構造

- ① **ペDESTAL開口部付近に、高さ1.0m程度のマウンド状(小山状)のもの。落下した溶融炉心に由来するものである可能性が高い。**
- ② **ペDESTAL開口部付近のコンクリート(両側)がかなりの範囲にわたって喪失。コンクリート内部の鉄筋部及びインナースカートはほぼ原形をとどめて残存。**
- ③ **ペDESTAL外周部は、テラス状構造(開口部付近では原子炉格納容器底部から1.0~1.1m、開口部の反対側では0.2~0.4m程度の高さ)を観測。コンクリート破損はテラス状構造以下の部分にのみ生じているように見える。**

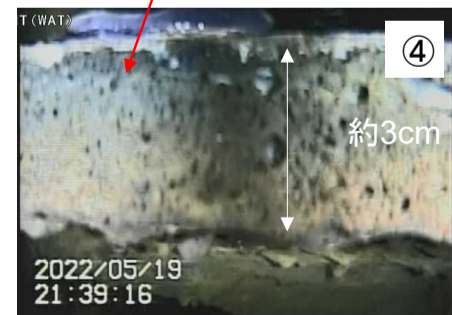
テラス状構造(断面)

- ④ **テラス状構造の断面は、気泡を伴う構造(厚さ約3cmの推定)が見られる(極一部の映像で確認。詳細は不明。)テラス状構造の下面は滑らかなように見える。**

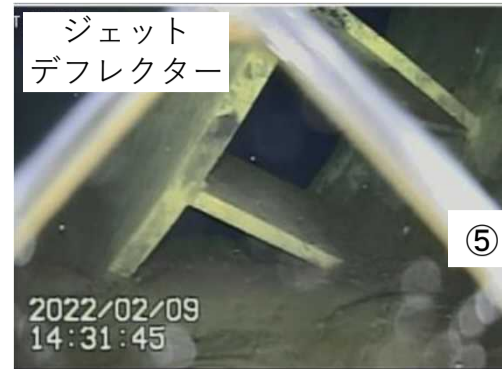
ジェットデフレクター裏側

- ⑤ **ジェットデフレクターの裏側**にも、ペDESTALから到達したと考えられる**堆積物**。**ジェットデフレクター自体には大きな損傷などは見られない**。見える範囲では原子炉格納容器の内面に大きな損傷はない。
- ⑥ ペDESTAL開口部付近では、**テラス状構造の下部に空洞**が確認されている。(開口部から離れた場所は、現段階で不明。)
- ⑧ **テラス状構造の位置で鉛遮蔽体(鉛毛マット)が溶けて落下**しているように見える。テラス状構造の上部では鉛遮蔽体(鉛毛マット)の被覆材料(グラスファイバーとのこと)は維持されているように見え、著しい高温の影響はほぼテラス状構造付近に限られているように見える。

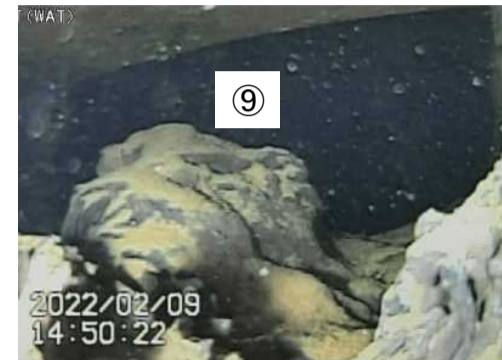
バブル形状の堆積物

- ⑨ ペDESTAL開口部1.4m高さに**バブル形状**のもの。その下部には空間があるが内部の詳細は不明。
- ⑩ ペDESTAL外周部の原子炉格納容器床面のデブリなどの堆積状況は不明確だが、一部に**半球状**のもの。(詳細は現段階では不明)

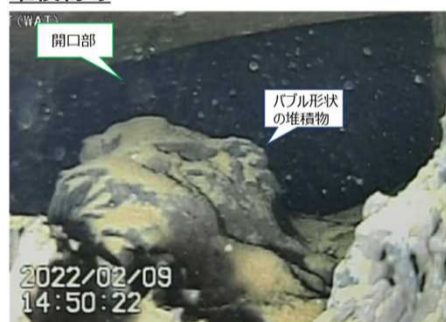
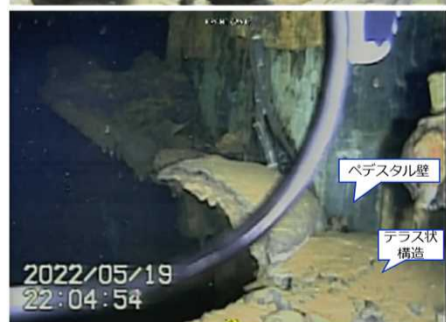
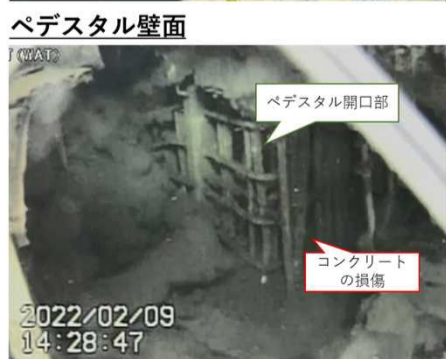
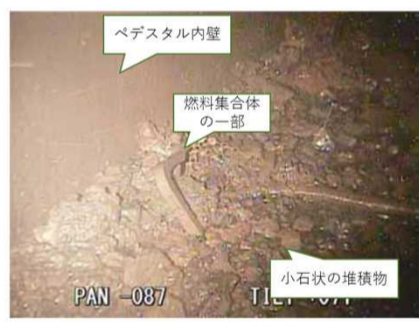
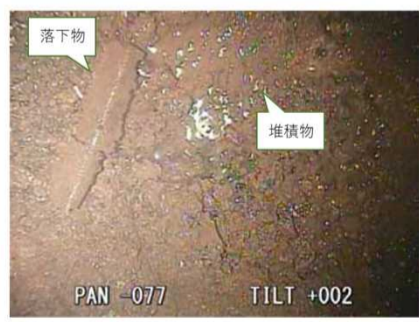
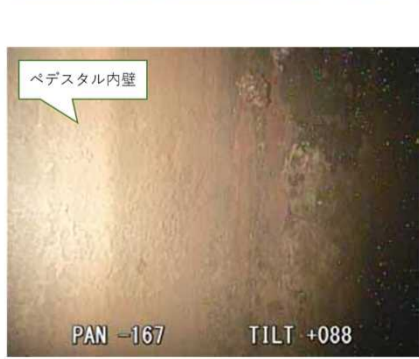
堆積物等

2号機及び3号機の調査範囲(ペDESTAL内側)と1号機の調査範囲(ペDESTAL外周部)は異なるが、2号機及び3号機では、ペDESTALのコンクリート損傷、テラス状構造、半球状堆積物等は確認されていない。

**今後予定されている1号機ペDESTAL内部及び壁部の詳細観察等が重要。**

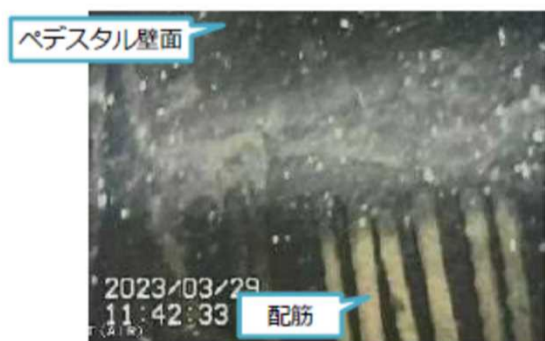
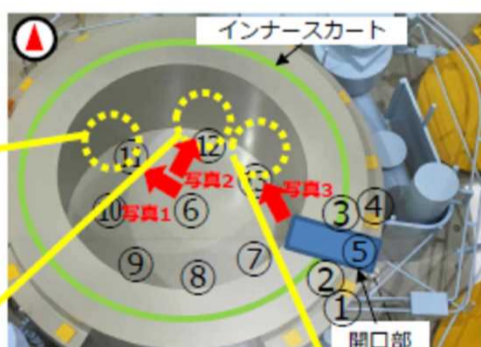
- ペDESTAL内側下部のコンクリートが一部消失している箇所（床面より1m程度）には配筋を確認
  - 配筋には、垂直方向の引っ張り荷重を支持する縦筋と、周方向の引っ張り荷重を支持する横筋が存在するが、縦筋は大きな変形がなく当初の形状を維持<写真1>
  - 配筋は、製造時に施工されている格子状の凹凸が確認され、製造・据え付け時の寸法が維持されていると推定<写真1,2>
- 配筋露出箇所の上部には、棚状堆積物が存在し、それより上部にはコンクリートが残存<写真3>

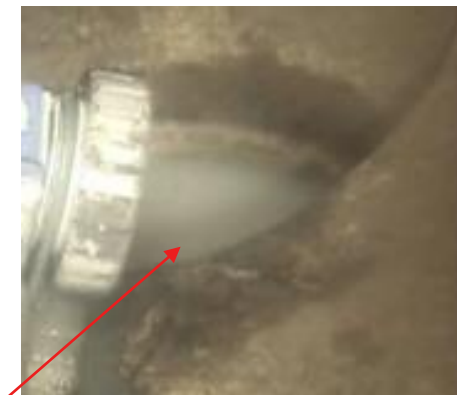
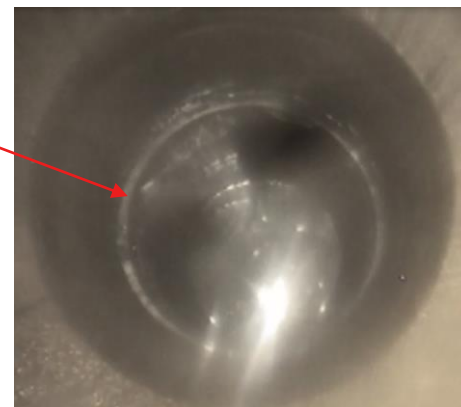
- 4月11日，RCW熱交換器(C)入口配管の処理作業(水抜き・移送)の実施にあたり，RCW熱交換器(C)入口配管内の水位が，入口配管下部から上端部近くまで上昇していることを確認。
- 水位の上昇は，水量にすると約370Lと推定。配管内の水面には白濁を確認。

- 3階作業エリア床面周囲に溜まった雨水が周辺のファンネルから排水できず、当該作業の床面開口部に流れ、床下にある2Fの入口ヘッダ配管の開口部を経由して当該部に流れ込んだものと推定。
- 白濁は、オペフロのダスト抑制対策で使用している飛散防止剤によるものと推定。
- 雨水や飛散防止剤が直接入口ヘッダ配管の開口部に入らないよう機材も含め養生等は実施済みだったが、雨水が堰を越え、養生や機材の隙間に流れ込んだと推定。

- 開口部の堰の変更及びコーキング、排水ポンプの設置等の処置を実施（完了）。

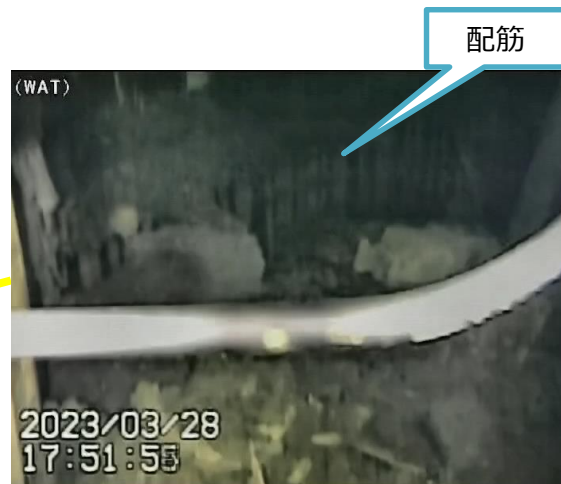
写真1. ポイント⑧ペDESTAL基礎部  
画像処理：東京電力ホールディングス(株)

- 調査箇所⑧、⑨、⑩については、ROVが到達できなかったものの、調査箇所⑤にて撮影した映像や、ROVが遊泳中に撮影した映像からペDESTAL基礎部の状態を確認 <写真1,2>
- 確認した基礎部の状態は他の調査箇所と似ている状態であり、ペDESTAL内側下部のコンクリートが一部消失している箇所には配筋を確認 <写真1,2>
- 配筋より奥については、一部（調査箇所⑦）においてインナースカートに至るまでのコンクリートの消失を確認 <P28\_写真5参照>

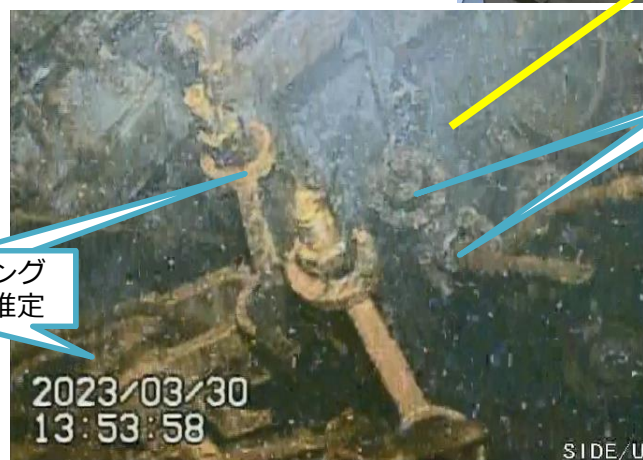
写真1. CRDハウジングサポートと思われる構造物

- ペDESTAL上部にはCRDハウジング、CRDハウジングサポートを確認。一部は正規位置より下方に位置していることを確認(ペDESTAL底部に落下しているものもあり) <写真1,2>
- 下方に位置しているCRDハウジングは原形を留めており、溶融物が固化したと思われる塊が付着している箇所がある <写真2>
- 今回映像データを取得した、調査ポイント⑦の周辺においては、本来は映るはずの場所にCRDハウジングと思われる構造物からの反射がなく、一部が黒い空間のように見える箇所がある。この領域はCRDハウジングが脱落し、その上部にあるRPV底部に穴が開いている可能性が示唆される。 <写真2>

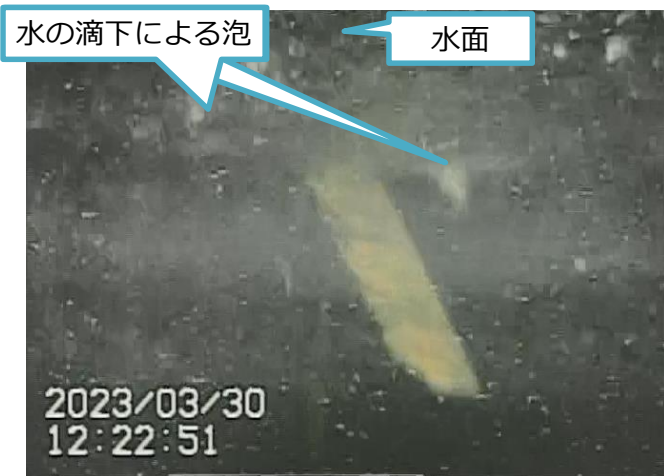
写真1. 炉注水停止前の水面の状況

- ペDESTAL中央部にて原子炉注水による集中的な水の滴下を確認。このことから、RPV底部の中心部付近には開口部が存在し、そこから滴下していると推定。 <写真1,2>
- CRD交換用開口部に、上方より落下したCRDハウジングが存在していることを確認。今後、調査や廃炉作業において、当該開口部を活用する場合は、それを前提とした計画立案を検討することが必要 <写真3>

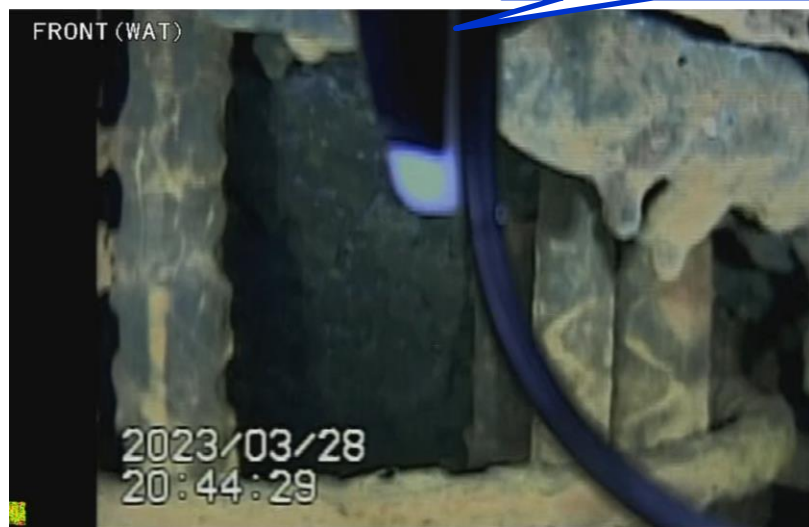
写真1. ペDESTAL開口部内から見えているコンクリート残存部

- ペDESTAL外部から見えているコンクリート残存の可能性の高い部分（事故前に設置されたボルトの締結状態が確認できる。）について、2023/3の調査にて、ペDESTAL壁内部でも対応する部分を確認した
- ペDESTALの外壁開口部右側におけるコンクリートの消失は限定的と考えられる
- 確認された外側の鉄筋は、開口部右7本、左11本。耐震評価においては、開口部とあわせ、角度にして64°に相当するとして設定

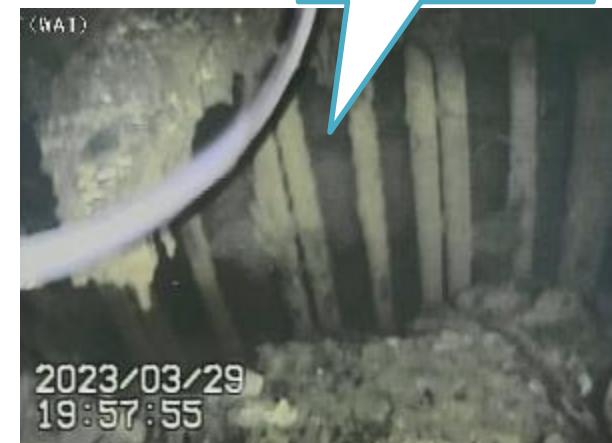
写真5. ポイント⑦

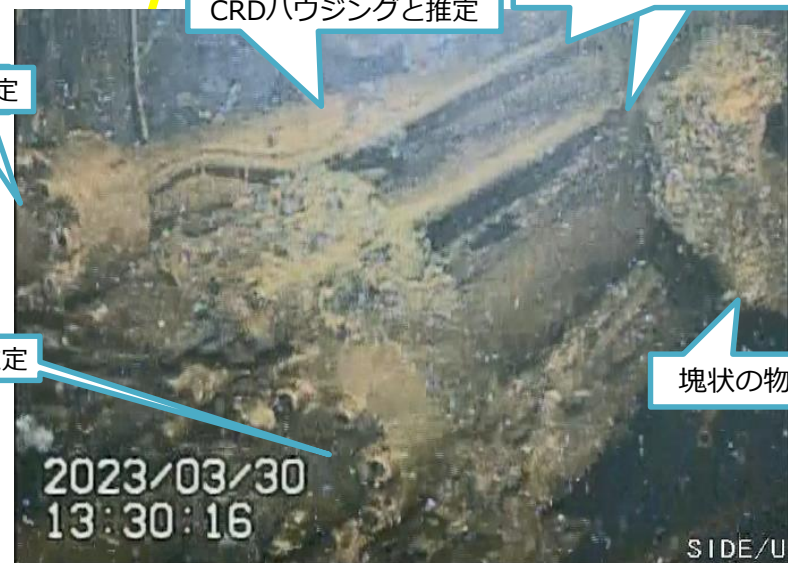
写真3. CRD関連と思われる構造物 (上部監視カメラで気中を撮影)

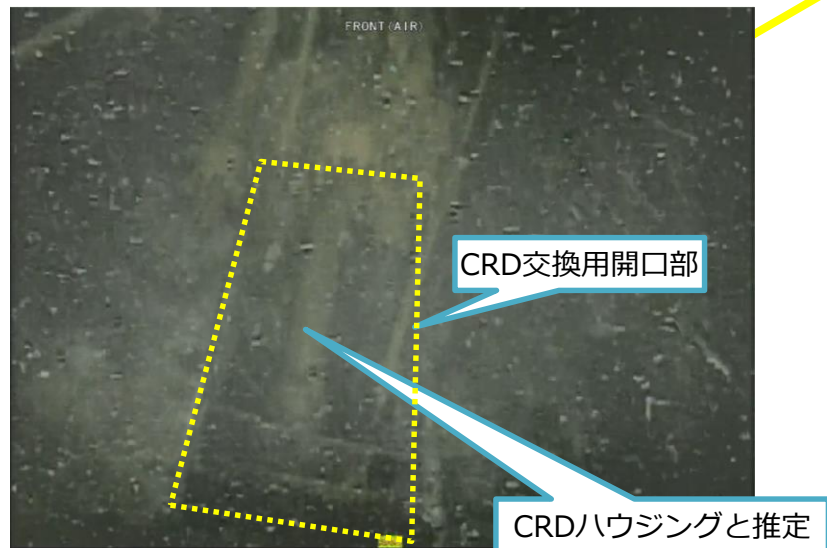
写真2. ペDESTAL内壁側のCRD交換用開口部の状態  
(気中監視カメラで気中を撮影)

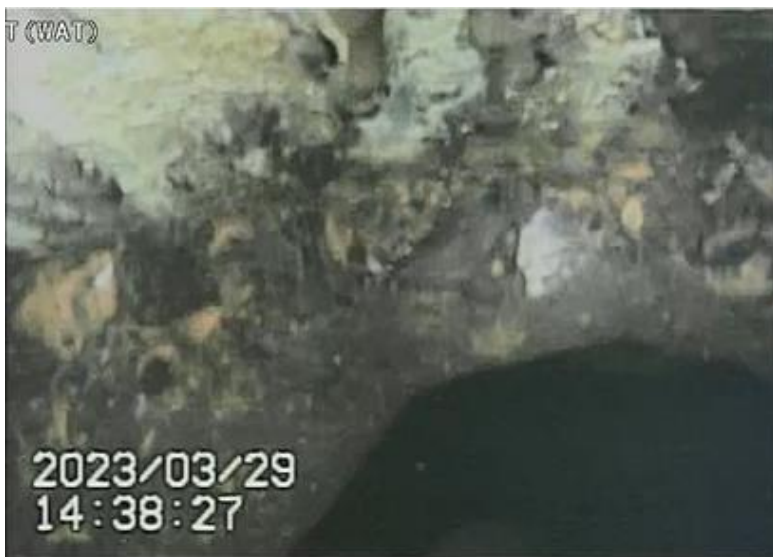
写真2 棚状堆積物の縁の状態 (その2)

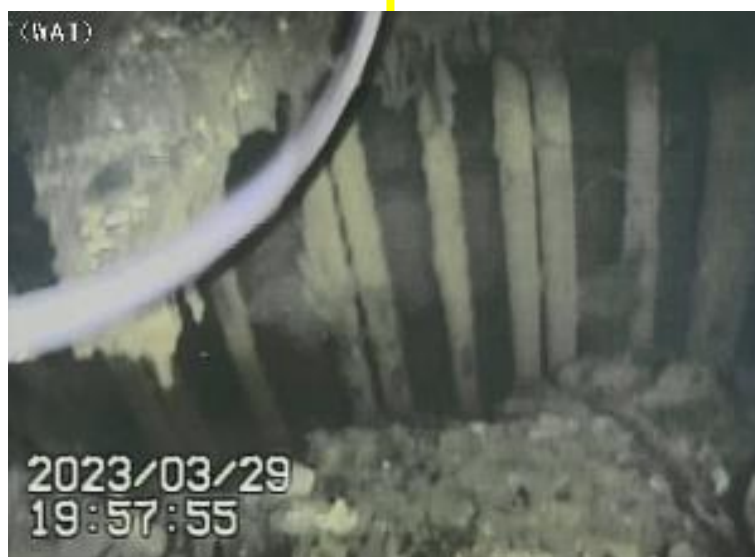
写真3 比較的に大きい棚状堆積物

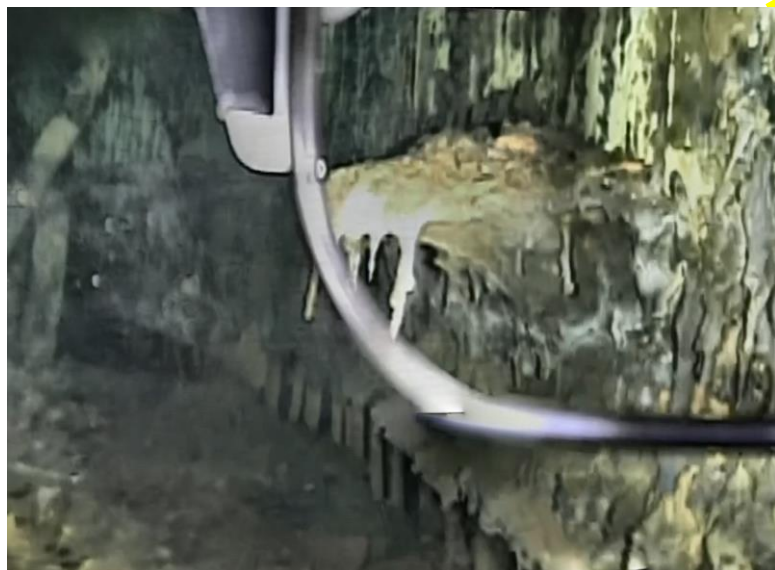
写真2 (パノラマ) 開口部右側の棚状堆積物

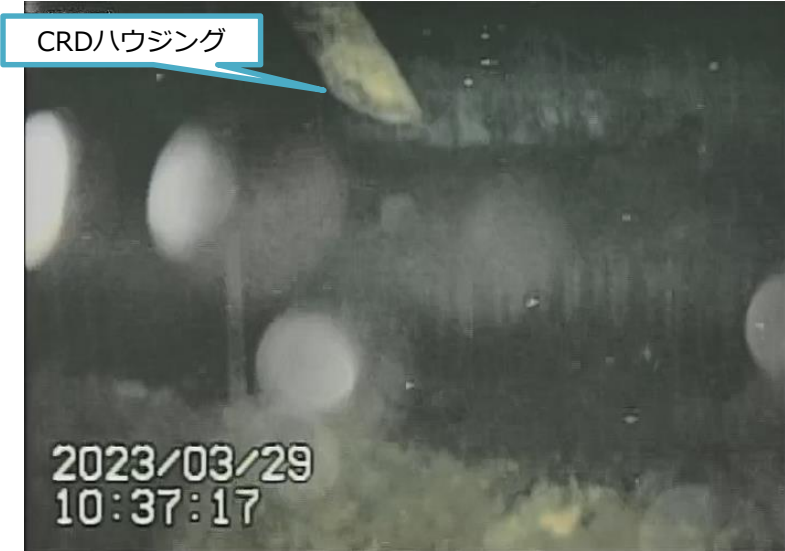
写真1 ペDESTAL内中心部で確認されたCRDハウジング (水中)

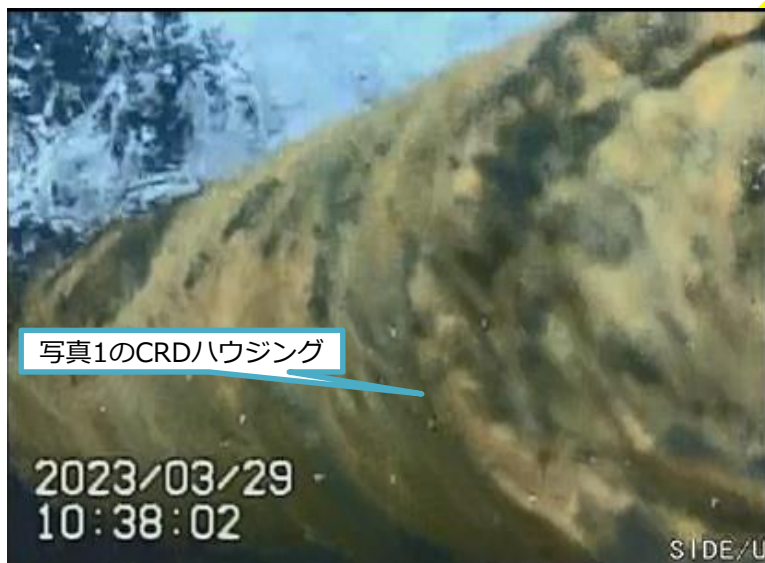
写真2 CRDハウジング断面

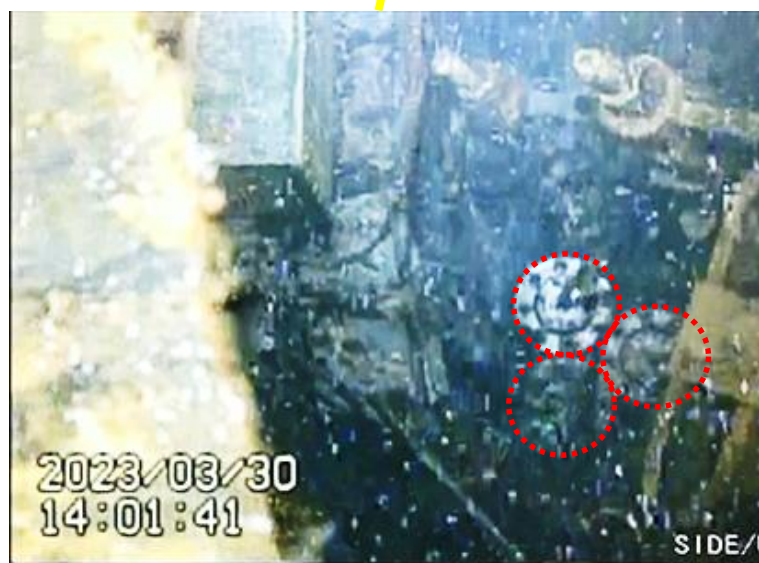
写真3 ペDESTAL壁周辺のCRDハウジングの状態 (気中)

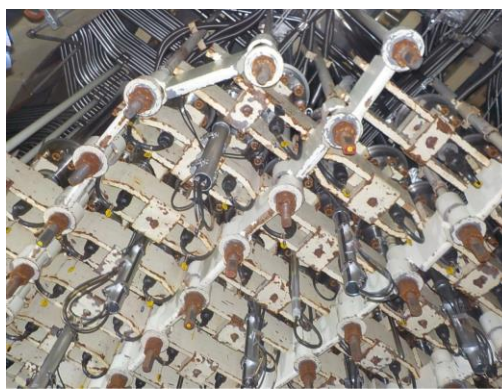
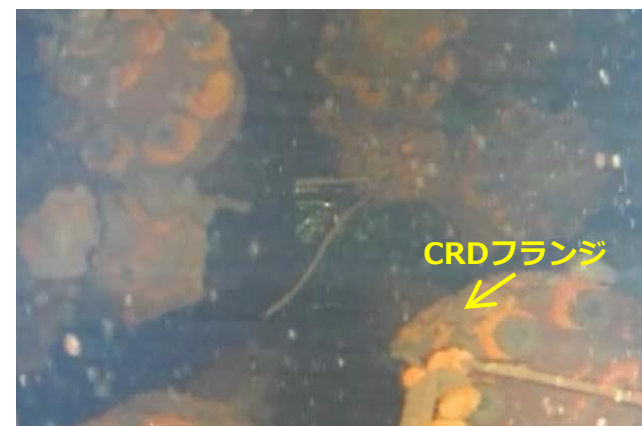
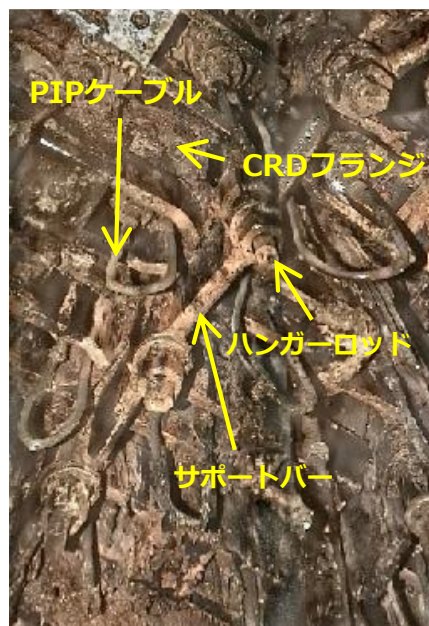
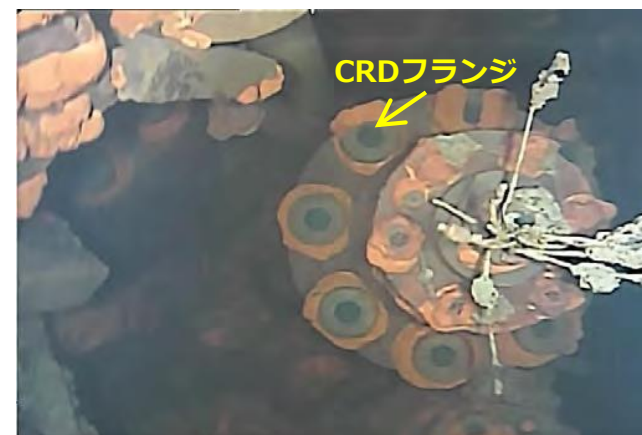
- 事故分析の観点から、1号機は「冷やす」ことができない期間が最も長期にわたったため、原子炉の破損の状況は、2号機と3号機と比較して厳しいと推定していた。
- 1号機の内部調査の完了により、それぞれの号機の比較が可能となった

写真1. 1号機で確認されたCRD

写真2. 2号機で確認されたCRD

写真3. 3号機で確認されたCRD
